## **ZÁVĚREČNÁ ZPRÁVA**

**Stavebně technický průzkum vybraných nosných železobetonových konstrukcí**

**Automatické mlýny Pardubice**

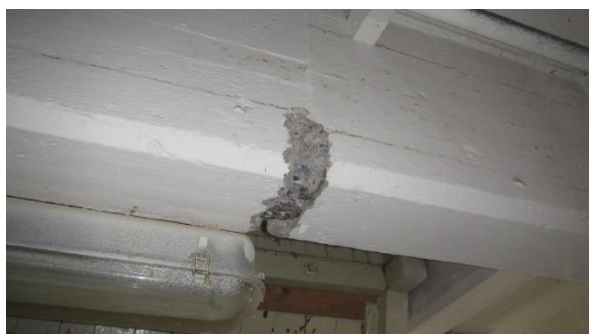
**Foto P3-1.1.1**

Pohled na provedenou sondu za účelem ověření ohybové výztuže uprostřed rozpětí do stropního trámu ve 2. NP s označením sondy T2.1

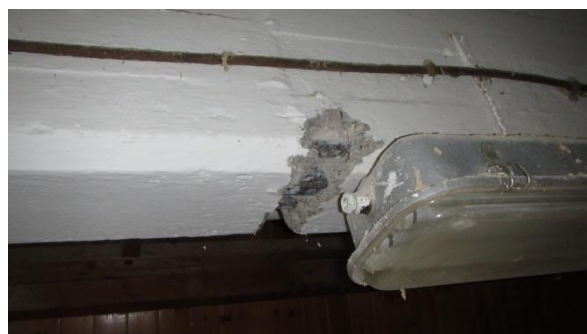
**Foto P3-1.1.2**

Pohled na provedenou sondu za účelem ověření ohybové výztuže uprostřed rozpětí do stropního trámu ve 2. NP s označením sondy T2.1

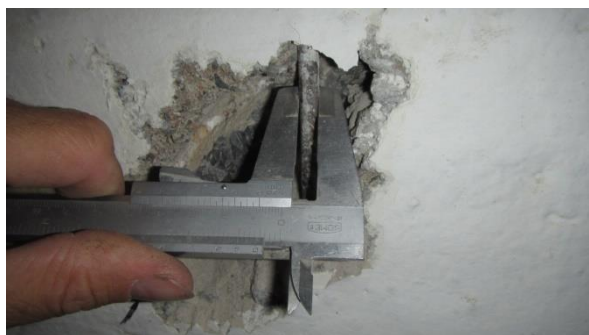
**Foto P3-1.2.5**

Foto měření průměru použité příčné výztuže (třmínků) posuvným měřítkem (bez viditelné povrchové koroze)

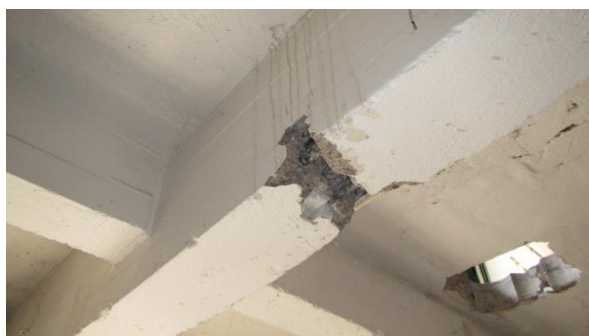
**Foto P3-1.3.1**

Pohled na provedenou sondu za účelem ověření ohybové výztuže uprostřed rozpětí do stropního trámu ve 2. NP s označením sondy T2.2

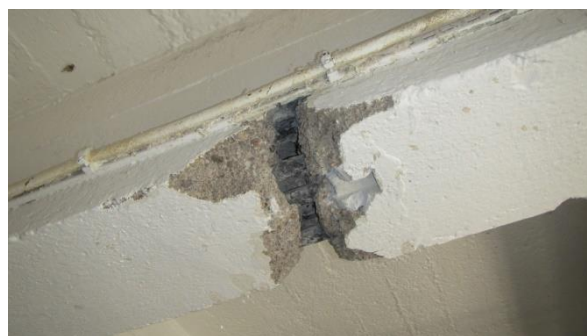
**Foto P3-1.3.2**

Pohled na provedenou sondu za účelem ověření ohybové výztuže uprostřed rozpětí do stropního trámu ve 2. NP s označením sondy T2.2

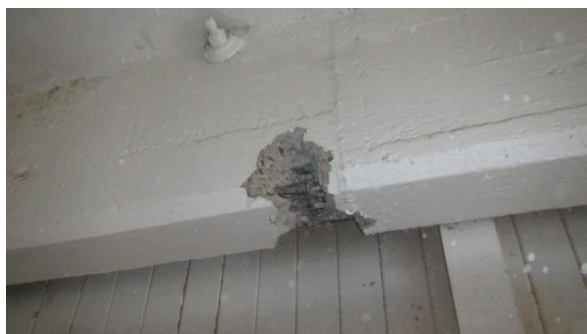
**Foto P3-1.5.1**

Pohled na provedenou sondu za účelem ověření ohybové výztuže uprostřed rozpětí do stropního trámu ve 3. NP s označením sondy T3.1 s viditelným svorníkem, kterým je přikotveno silo stojící na podlaze v přízemí

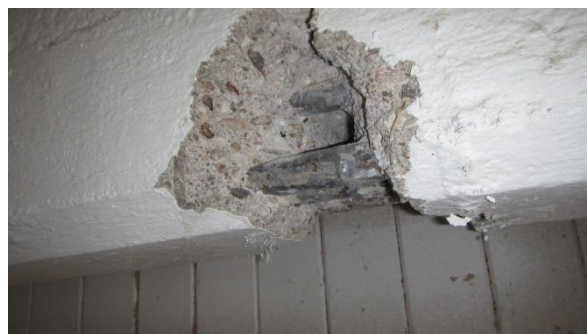
**Foto P3-1.5.2**

Detailní pohled na provedenou sondu za účelem ověření ohybové výztuže uprostřed rozpětí do stropního trámu ve 3. NP s označením sondy T3.1

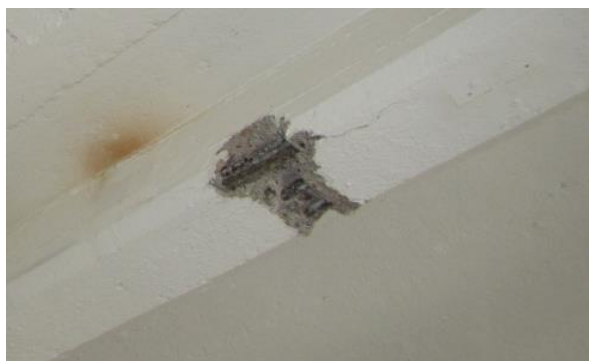
**Foto P3-1.7.1**

Pohled na provedenou sondu za účelem ověření ohybové výztuže uprostřed rozpětí do stropního trámu ve 3. NP s označením sondy T3.2

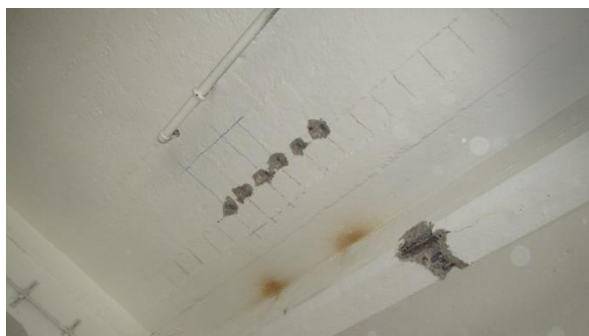
**Foto P3-1.8.1**

Pohled na provedenou sondu za účelem ověření ohybové výztuže uprostřed rozpětí stropní desky nad 3. NP s označením sondy D3.1

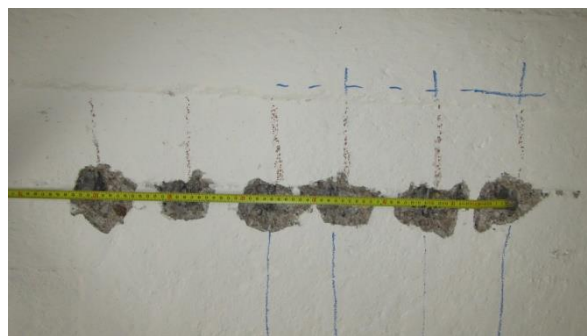
**Foto P3-1.8.2**

Detailní pohled na provedenou sondu s měřením roztečí jednotlivých výztuží za účelem ověření vyztužení stropní desky ve 3. NP s označením sondy D3.1

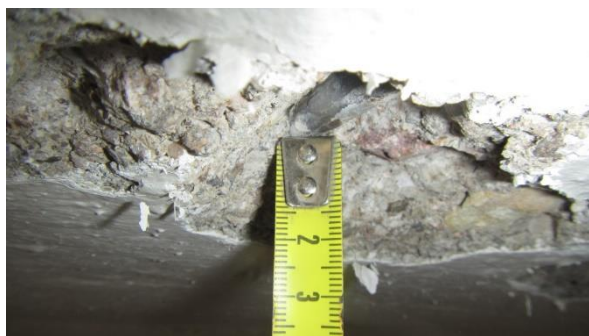
**Foto P3-1.8.3**

Fotografie měření krycích vrstev hlavní nosné výztuže stropní desky, povrch výztuží bez známek koroze

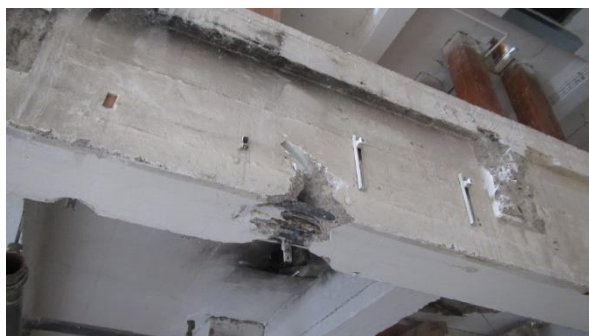
**Foto P3-1.9.1**

Pohled na provedenou sondu za účelem ověření ohybové výztuže uprostřed rozpětí do stropního trámu ve 3. NP s označením sondy T3.3

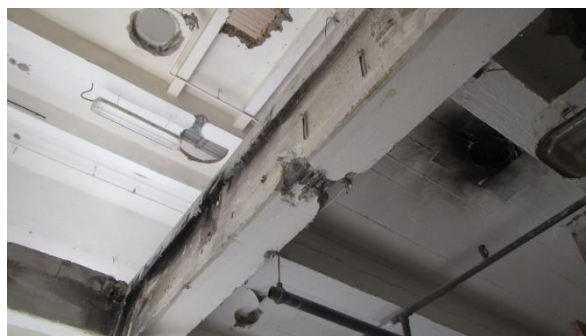
**Foto P3-1.9.2**

Pohled na provedenou sondu za účelem ověření ohybové výztuže uprostřed rozpětí do stropního trámu ve 3. NP s označením sondy T3.3

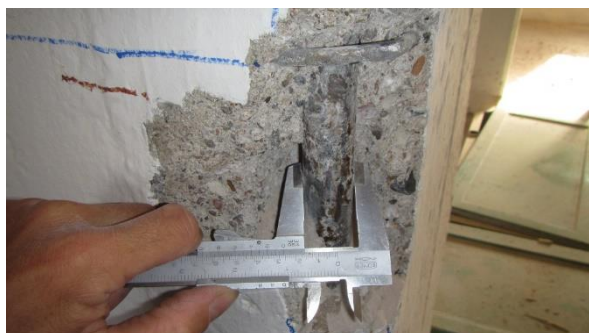
**Foto P3-1.10.5**

Foto měření průměru použité hlavní výztuže posuvným měřítkem, výztuže s mírnou povrchovou korozí

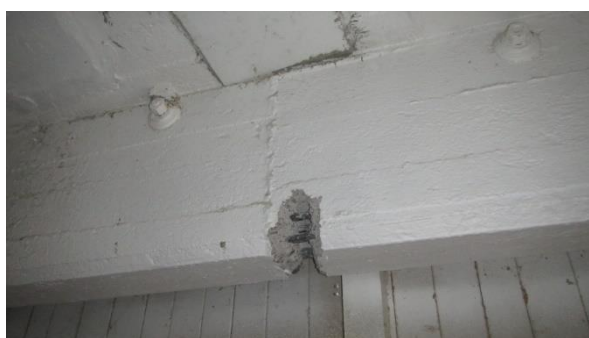
**Foto P3-1.12.1**

Pohled na provedenou sondu za účelem ověření ohybové výztuže uprostřed rozpětí do stropního trámu ve 4. NP s označením sondy T4.1

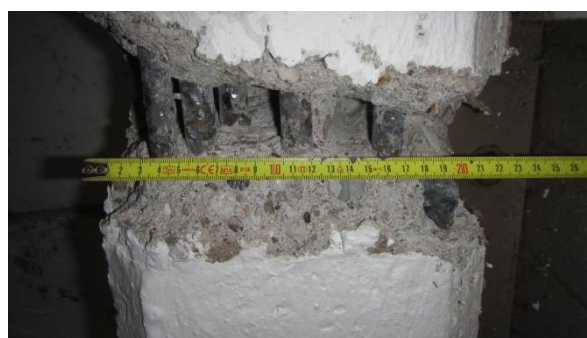
**Foto P3-1.12.2**

Detailní pohled na provedenou sondu za účelem ověření ohybové výztuže uprostřed rozpětí do stropního trámu ve 4. NP s označením sondy T4.1 s měřením roztečí jednotlivých výztuží

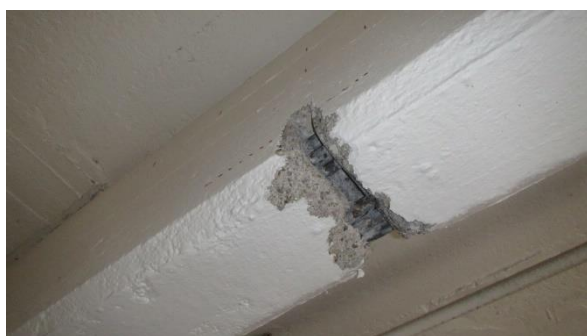
**Foto P3-1.13.1**

Pohled na provedenou sondu za účelem ověření ohybové výztuže uprostřed rozpětí do stropního trámu ve 4. NP s označením sondy T4.2

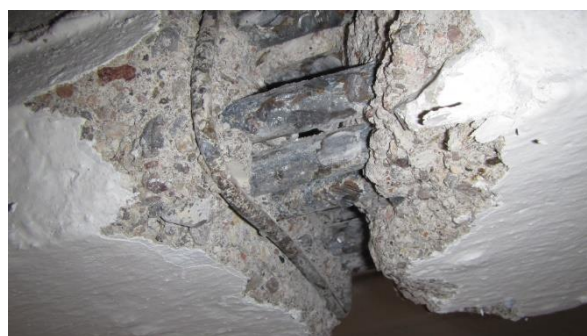
**Foto P3-1.13.2**

Detailní pohled na provedenou sondu za účelem ověření ohybové výztuže uprostřed rozpětí do stropního trámu ve 4. NP s označením sondy T4.2 s mírnou povrchovou korozí výztuží

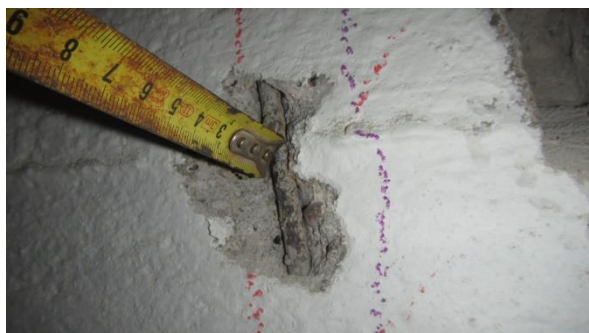
**Foto P3-1.14.5**

*Foto měření průměru použité příčné výztuže (třmínků) posuvným měřítkem (mírná povrchová koroze výztuže)*

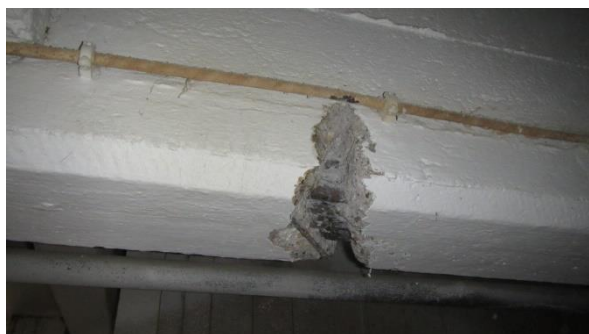
**Foto P3-1.15.1**

Pohled na provedenou sondu za účelem ověření ohybové výztuže uprostřed rozpětí do stropního trámu ve 4. NP s označením sondy T4.3

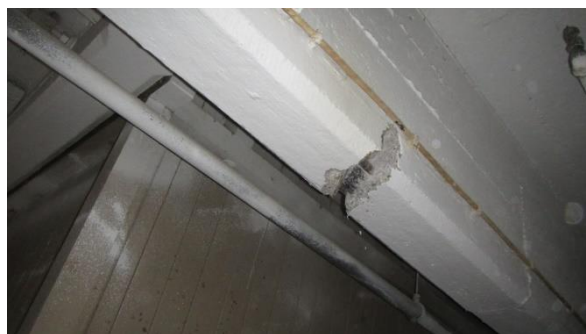
**Foto P3-1.15.2**

Pohled na provedenou sondu za účelem ověření ohybové výztuže uprostřed rozpětí do stropního trámu ve 4. NP s označením sondy T4.3

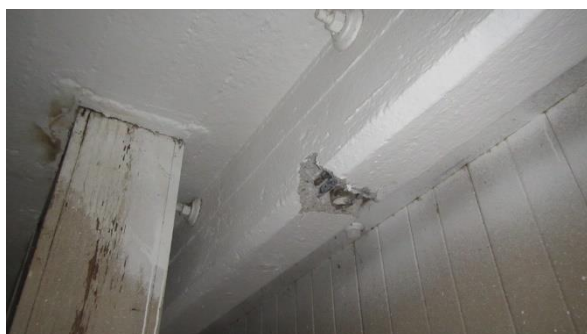
**Foto P3-1.16.1**

Pohled na provedenou sondu za účelem ověření ohybové výztuže uprostřed rozpětí do stropního trámu ve 4. NP s označením sondy T4.4

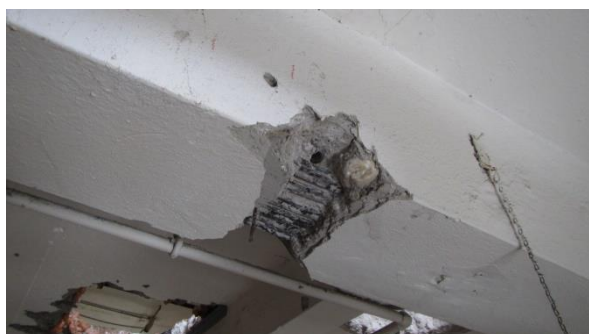
**Foto P3-1.17.1**

Pohled na provedenou sondu za účelem ověření ohybové výztuže uprostřed rozpětí do stropního trámu ve 4. NP s označením sondy T4.5

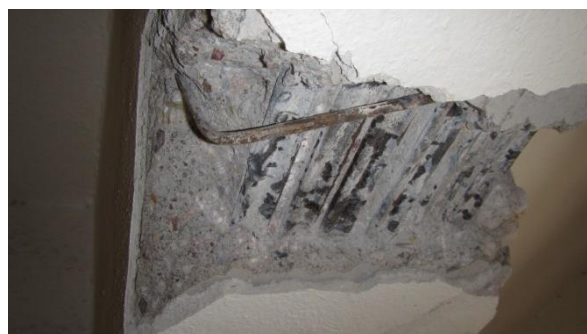
**Foto P3-1.17.2**

Detailní pohled na provedenou sondu za účelem ověření ohybové výztuže uprostřed rozpětí do stropního trámu ve 4. NP s označením sondy T4.5

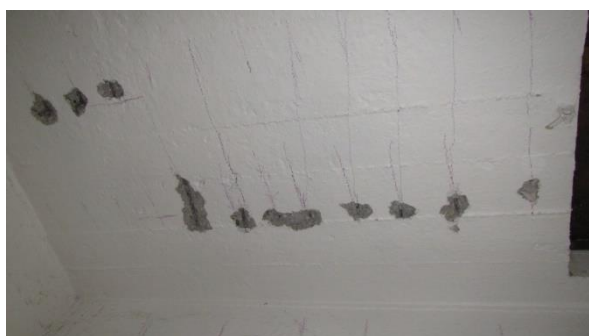
**Foto P3-1.19.1**

Pohled na provedenou sondu za účelem ověření ohybové výztuže uprostřed rozpětí stropní desky nad 4. NP s označením sondy D4.1

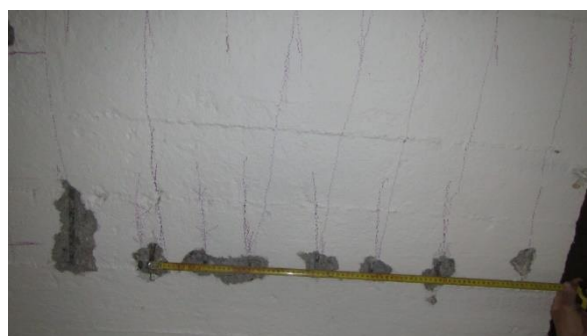
**Foto P3-1.19.2**

Detailní pohled na provedenou sondu s měřením roztečí jednotlivých výztuží za účelem ověření vyztužení stropní desky ve 4. NP s označením sondy D4.1

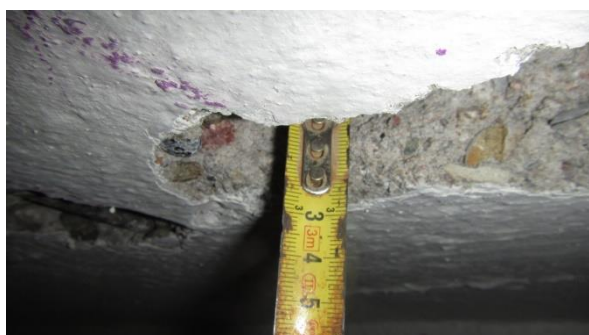
**Foto P3-1.19.3**

Fotografie měření krycích vrstev hlavní nosné výztuže stropní desky, povrch výztuží bez známek koroze

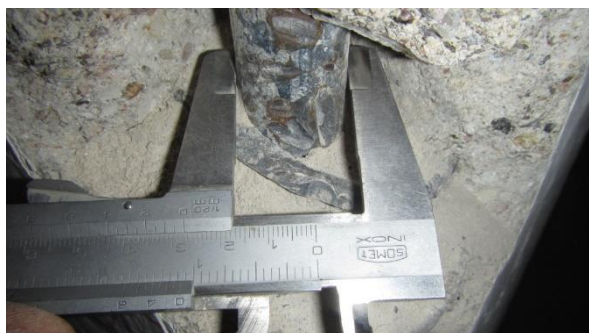
**Foto P3-1.20.5**

Foto měření průměru použité hlavní výztuže posuvným měřítkem, výztuže s mírnou povrchovou korozí

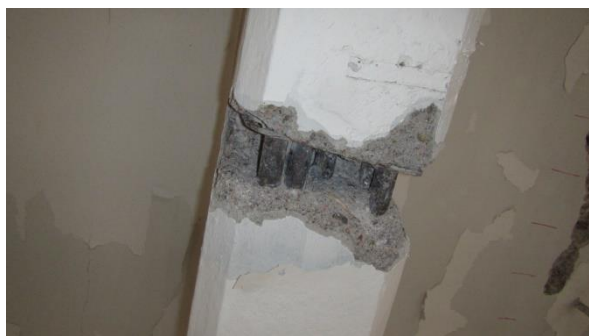
**Foto P3-1.22.1**

Pohled na provedenou sondu za účelem ověření ohybové výztuže uprostřed rozpětí do střešního žebra nad 5. NP s označením sondy T5.2

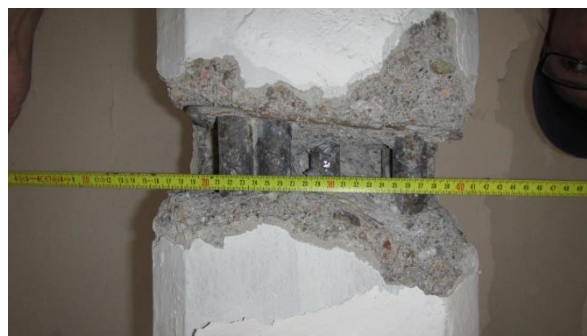
**Foto P3-1.22.2**

Detailní pohled na provedenou sondu za účelem ověření ohybové výztuže uprostřed rozpětí střešního žebra s měřením roztečí jednotlivých výztuží

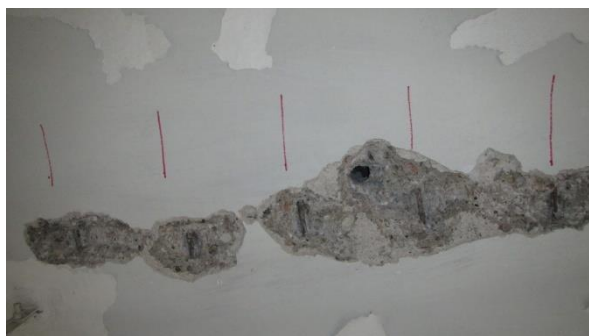
**Foto P3-1.23.1**

Pohled na provedenou sondu za účelem ověření vyztužení střešní mezitrámové desky, uprostřed snímku viditelný návrh vidiovým vrtákem za účelem ověření tloušťky desky

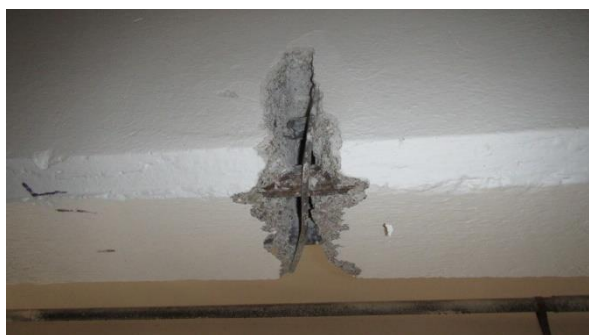
**Foto P3-1.24.1**

Pohled na provedenou sondu za účelem ověření ohybové výztuže uprostřed rozpětí do střešního žebra nad 5. NP s označením sondy T5.3
