**ČESKÉ VYSOKÉ UČENÍ TECHNICKÉ
V PRAZE**

**Expertní zpráva č.
1800 J 437**

Datum vydání zprávy
12. února 2019

STAVEBNĚ TECHNICKÝ PRŮZKUM MOSTNÍ KONSTRUKCE
EV. Č. 315-010, LANŠKROUN

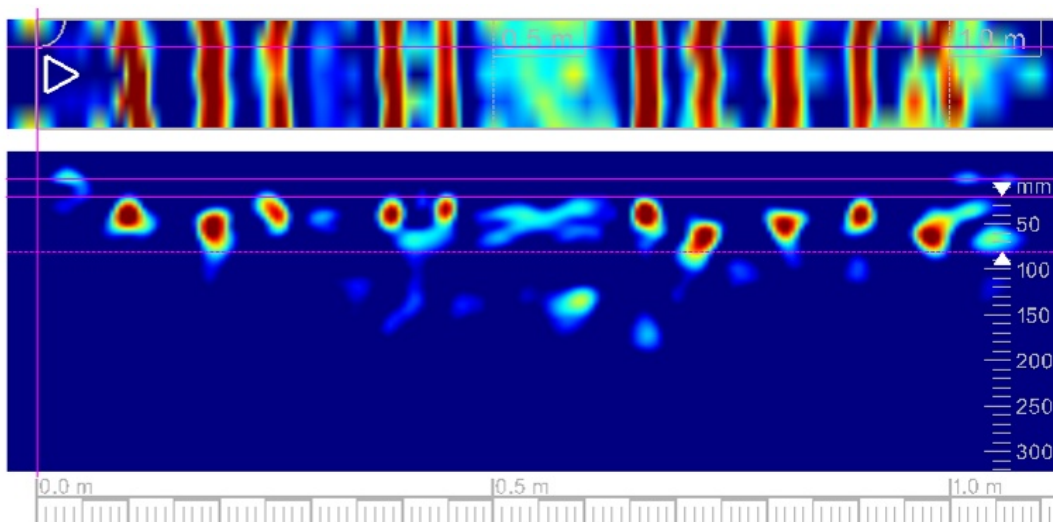
Sonda NS2 – KA nosník – spodní líc cca v 1/3 rozpětí

Scanem bylo zjištěno krytí předpínací výztuže na úrovni cca 30 – 50 mm.

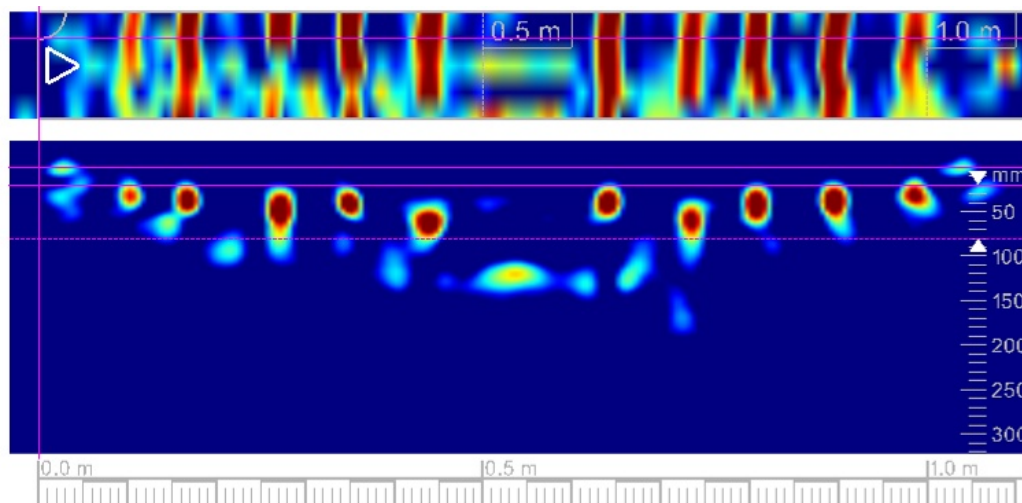
Sonda NS3 – KA nosník – spodní líc cca v 1/3 rozpětí

Scanem bylo zjištěno krytí předpínací výztuže na úrovni cca 30 – 55 mm.

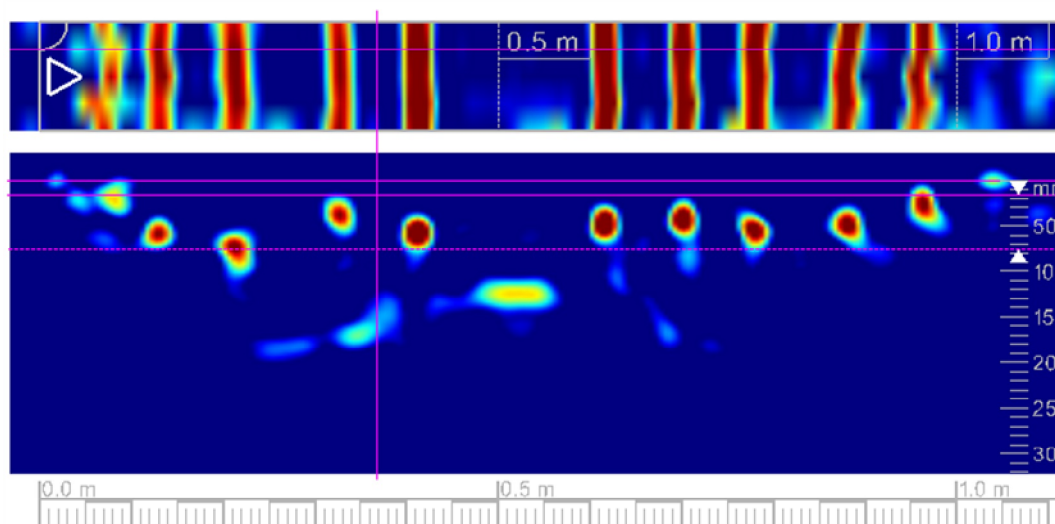
Sonda NS4 – KA nosník – spodní líc cca v 1/3 rozpětí

Scanem bylo zjištěno krytí předpínací výztuže na úrovni cca 30 – 65 mm.

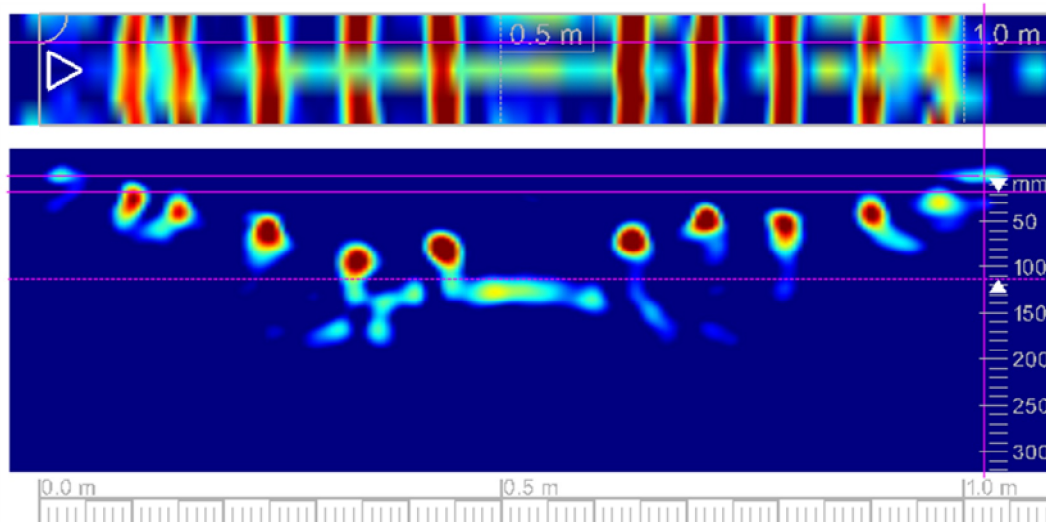
Sonda NS5 – KA nosník – spodní líc cca v 1/3 rozpětí

Scanem bylo zjištěno krytí předpínací výztuže na úrovni cca 30 – 85 mm.

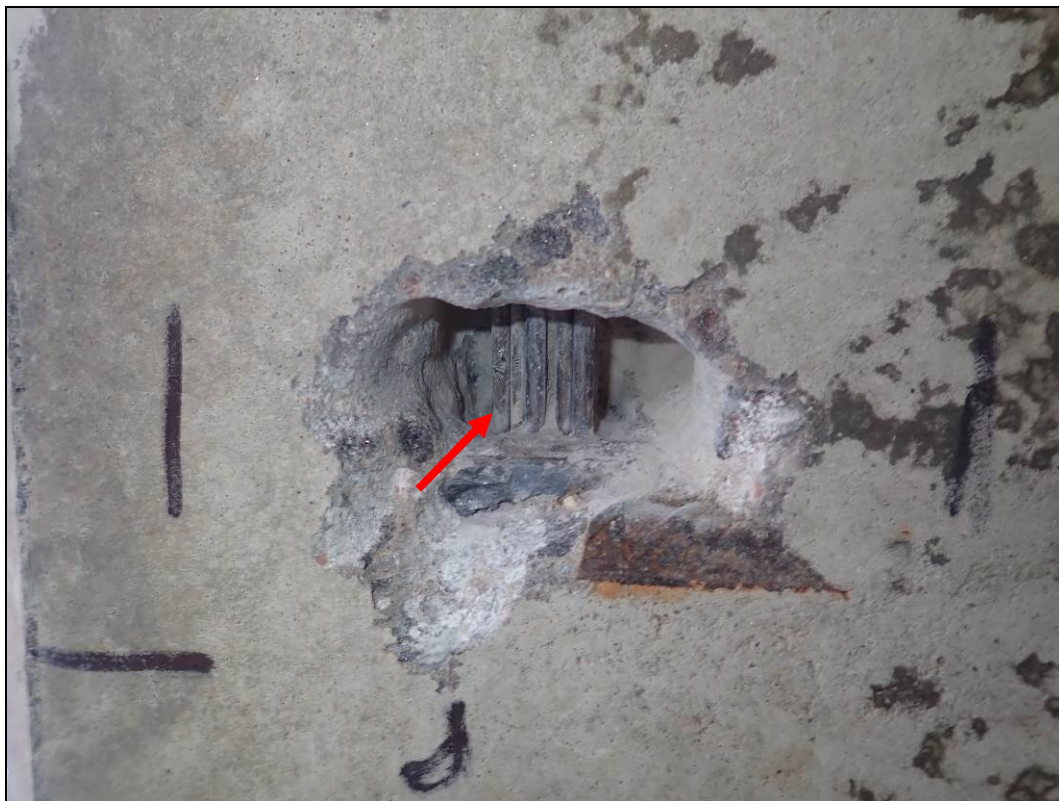
Foto 1: Detail sondy S1, předpínací výztuž nosník KA, 19. nosník od návodní strany, spodní líc. Na předpínací výztuži nebyla nalezena koroze. Kanálek zcela vyplněn injektážní směsí. Krytí předpínací výztuže cca 35 mm. Poloha viz Příloha 1.

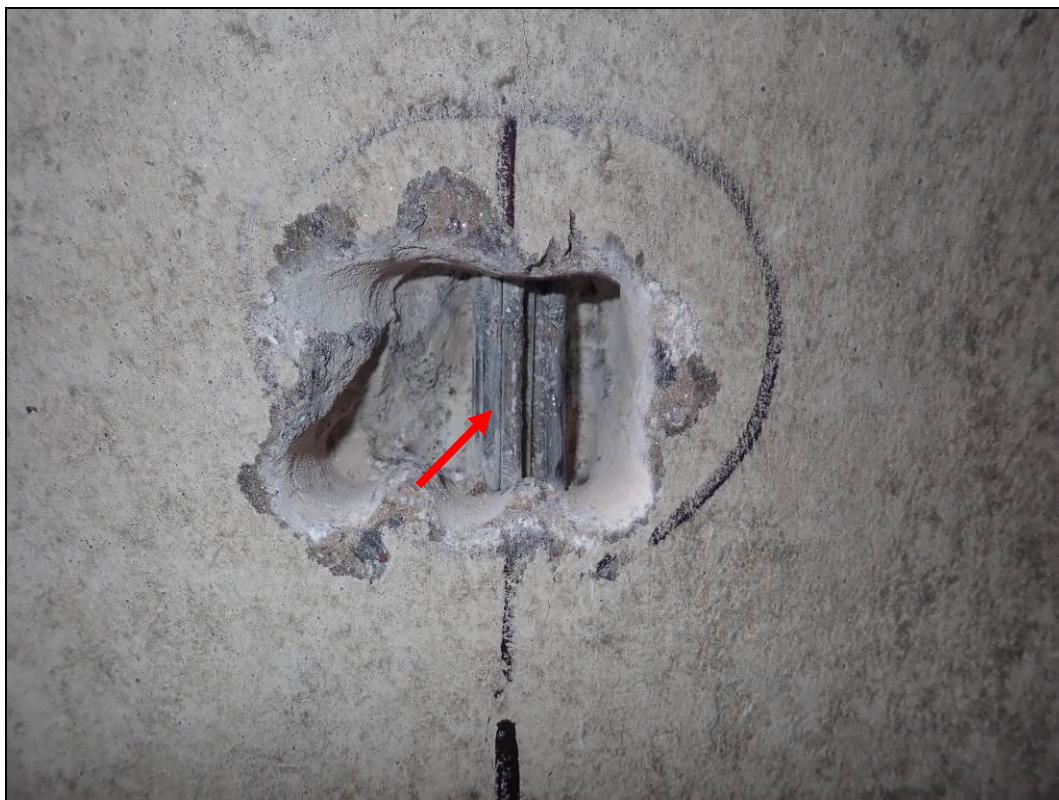
Foto 2: Detail sondy S2, předpínací výztuž nosník KA, 18. nosník od návodní strany, spodní líc. Na předpínací výztuži nebyla nalezena koroze. Kanálek zcela vyplněn injektážní směsí. Krytí předpínací výztuže cca 33 mm. Poloha viz Příloha 1.

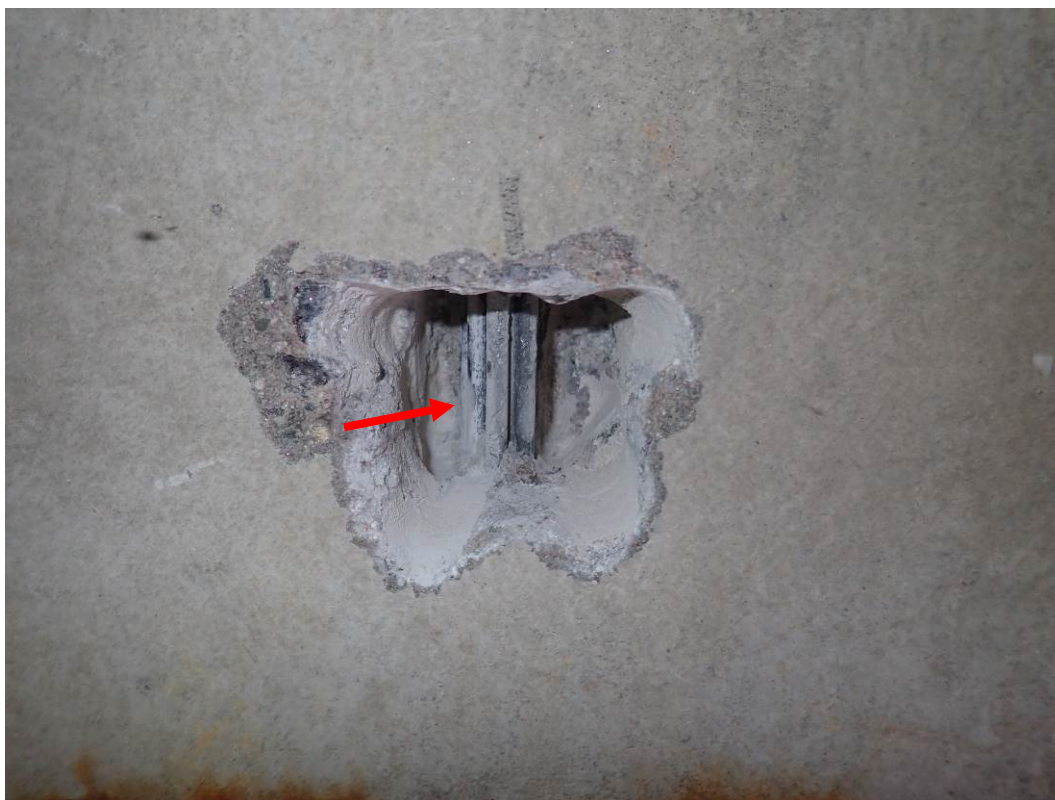
Foto 3: Detail sondy S3, předpínací výztuž nosník KA, 1. nosník od návodní strany, spodní líc. Na předpínací výztuži nebyla nalezena koroze. Kanálek zcela vyplněn injektážní směsí. Krytí předpínací výztuže cca 32 mm. Poloha viz Příloha 1.

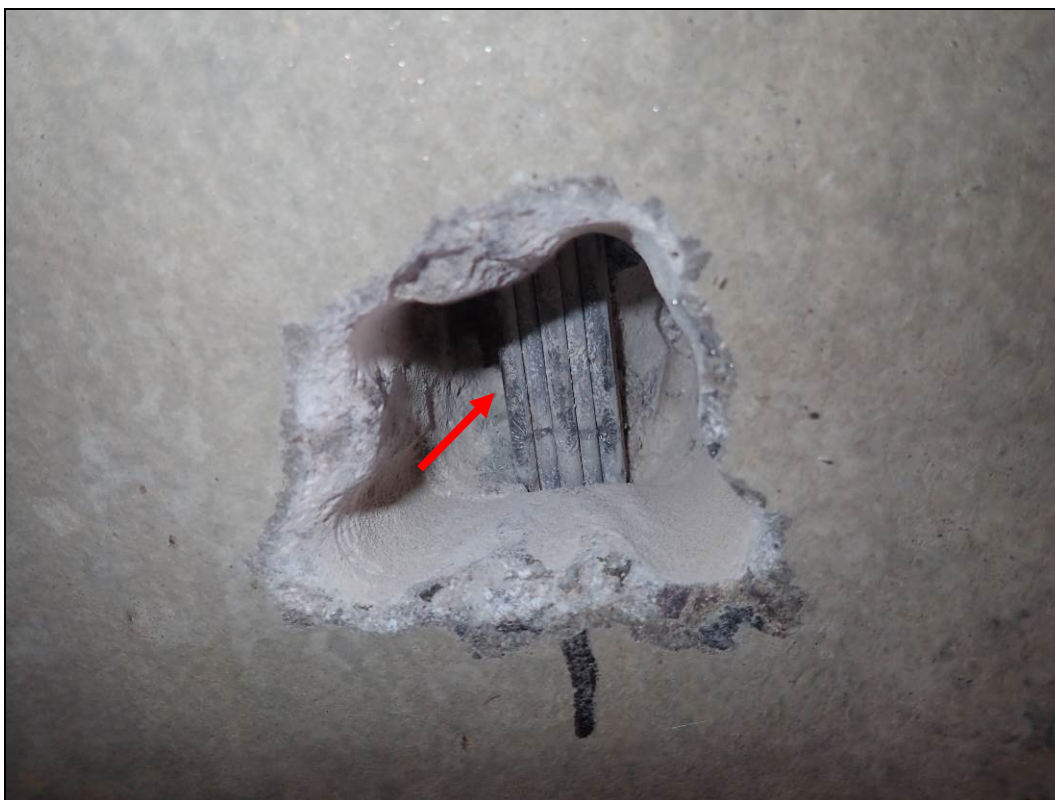
Foto 4: Detail sondy S4, předpínací výztuž nosník KA, 2. nosník od návodní strany, spodní líc. Na předpínací výztuži nebyla nalezena koroze. Kanálek zcela vyplněn injektážní směsí. Krytí předpínací výztuže cca 50 mm. Poloha viz Příloha 1.

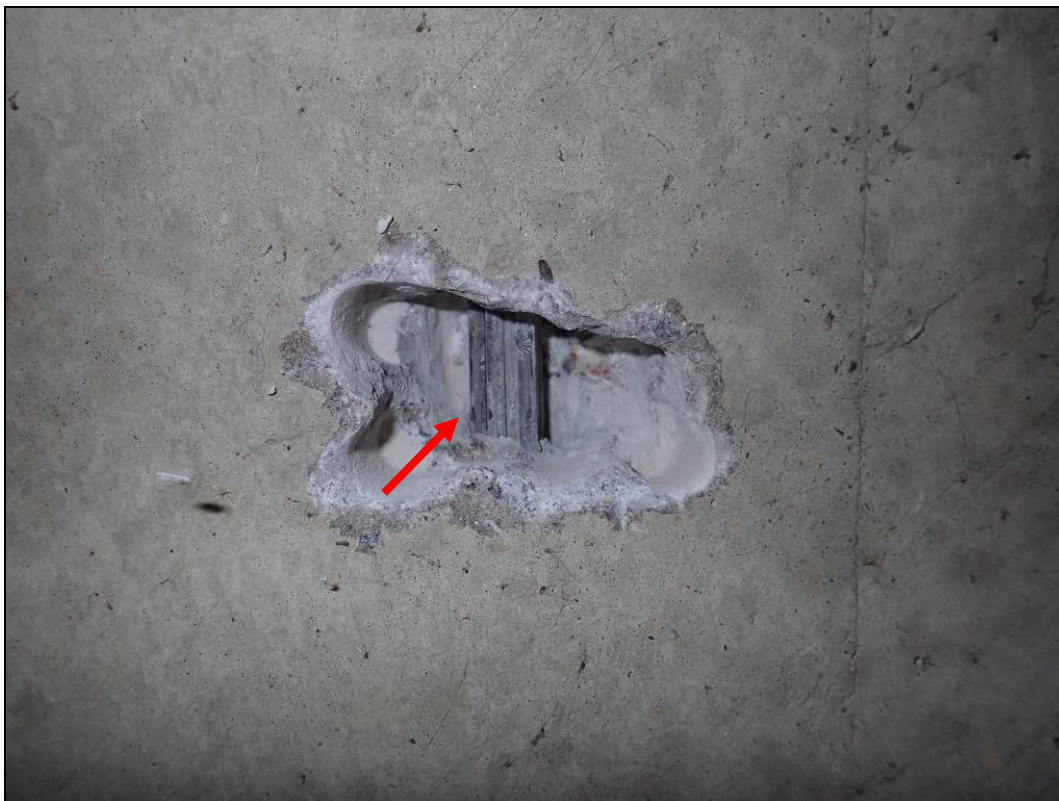
Foto 5: Detail sondy S5, předpínací výztuž nosník KA, 4. nosník od návodní strany, spodní líc. Na předpínací výztuži nebyla nalezena koroze. Kanálek zcela vyplněn injektážní směsí. Krytí předpínací výztuže cca 40 mm. Poloha viz Příloha 1.

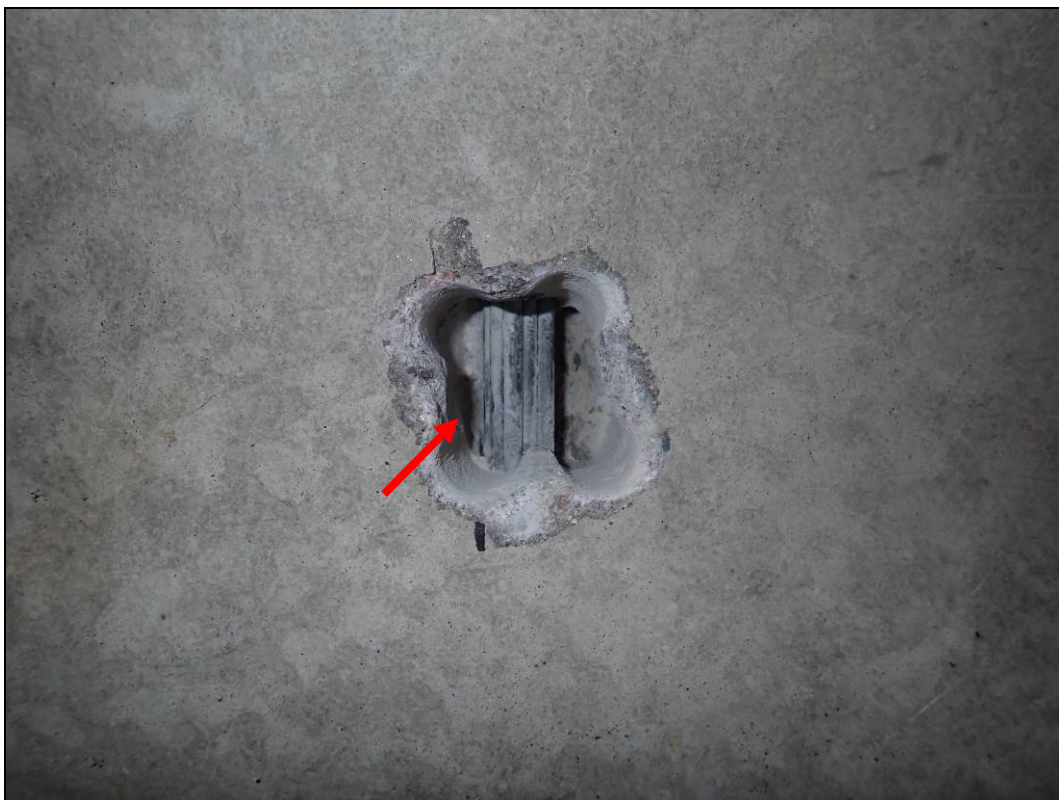
Foto 6: Detail sondy S6, předpínací výztuž nosník KA, 6. nosník od návodní strany, spodní líc. Na předpínací výztuži nebyla nalezena koroze. Kanálek zcela vyplněn injektážní směsí. Krytí předpínací výztuže cca 45 mm. Poloha viz Příloha 1.

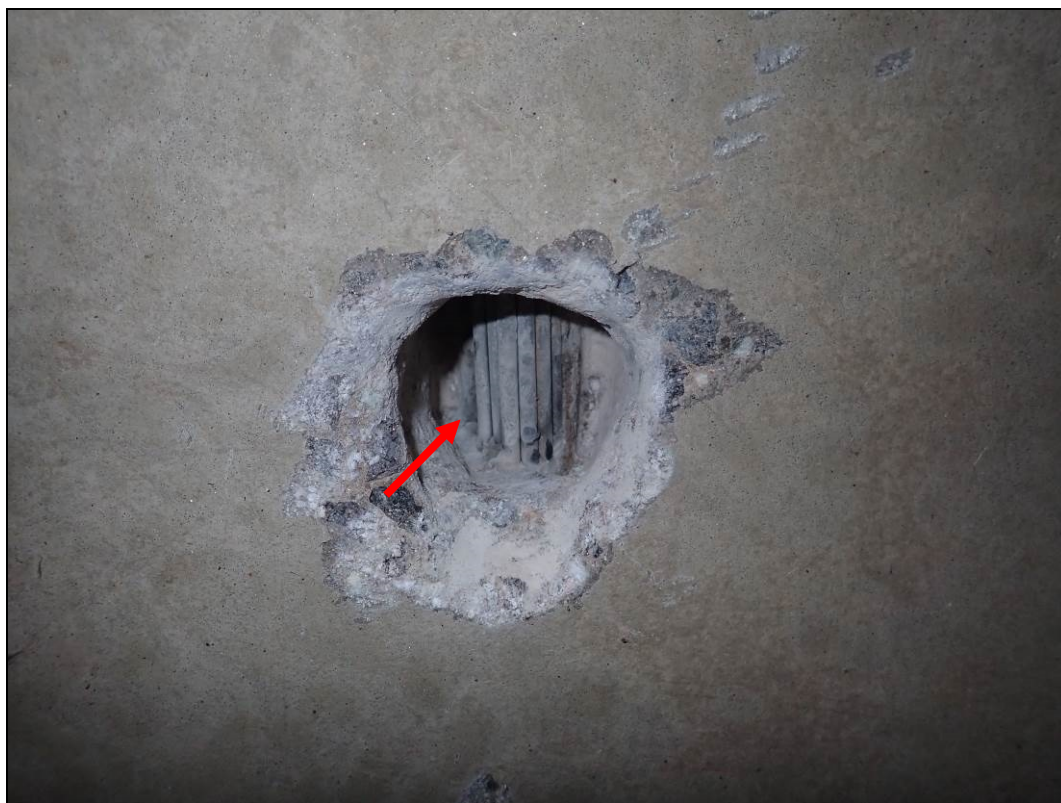
Foto 7: Detail sondy S7, předpínací výztuž nosník KA, 8. nosník od návodní strany, spodní líc. Na předpínací výztuži nebyla nalezena koroze. Kanálek zcela vyplněn injektážní směsí. Krytí předpínací výztuže cca 50 mm. Poloha viz Příloha 1.

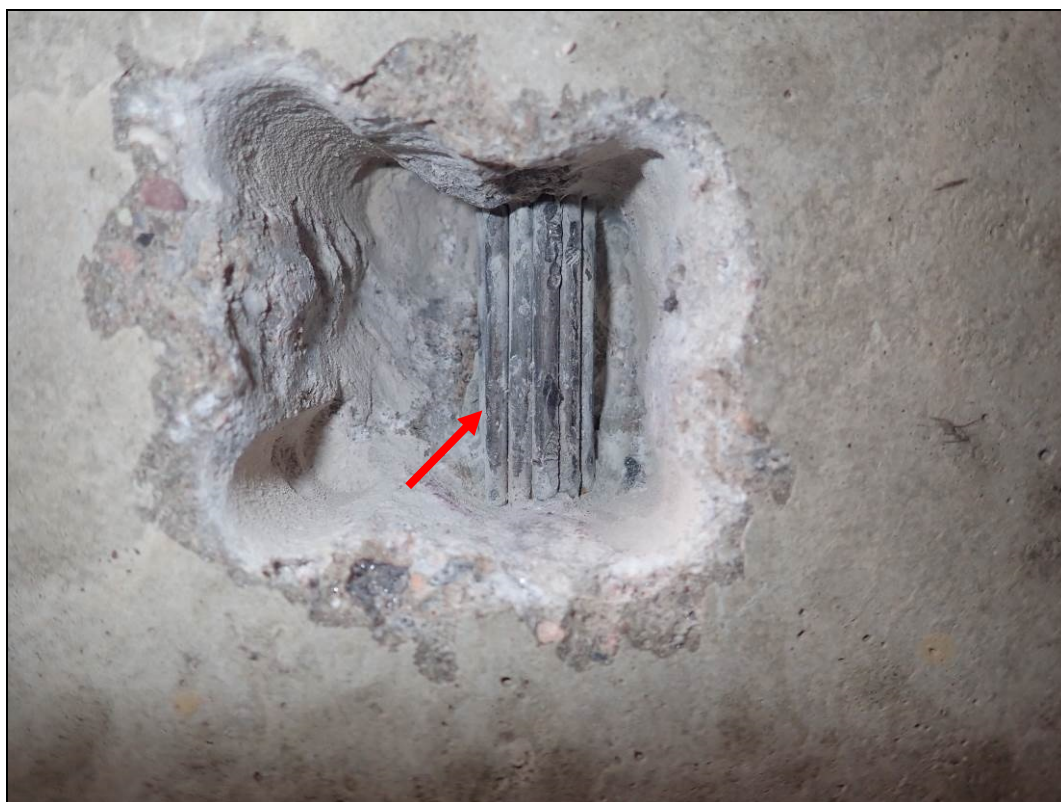
Foto 8: Detail sondy S8, předpínací výztuž nosník KA, 12. nosník od návodní strany, spodní líc. Na předpínací výztuži nebyla nalezena koroze. Kanálek zcela vyplněn injektážní směsí. Krytí předpínací výztuže cca 44 mm. Poloha viz Příloha 1.

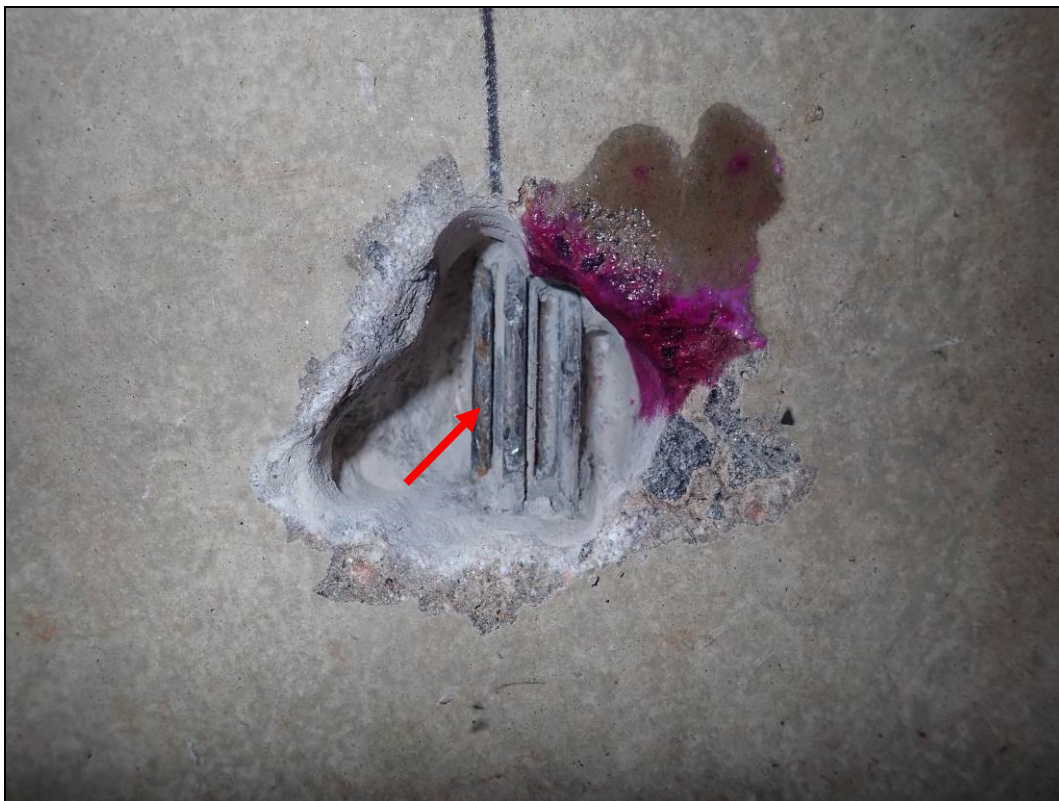
Foto 9: Detail sondy S9, předpínací výztuž nosník KA, 10. nosník od návodní strany, spodní líc. Na předpínací výztuži nebyla nalezena koroze. Kanálek zcela vyplněn injektážní směsí. Krytí předpínací výztuže cca 36 mm. Poloha viz Příloha 1.

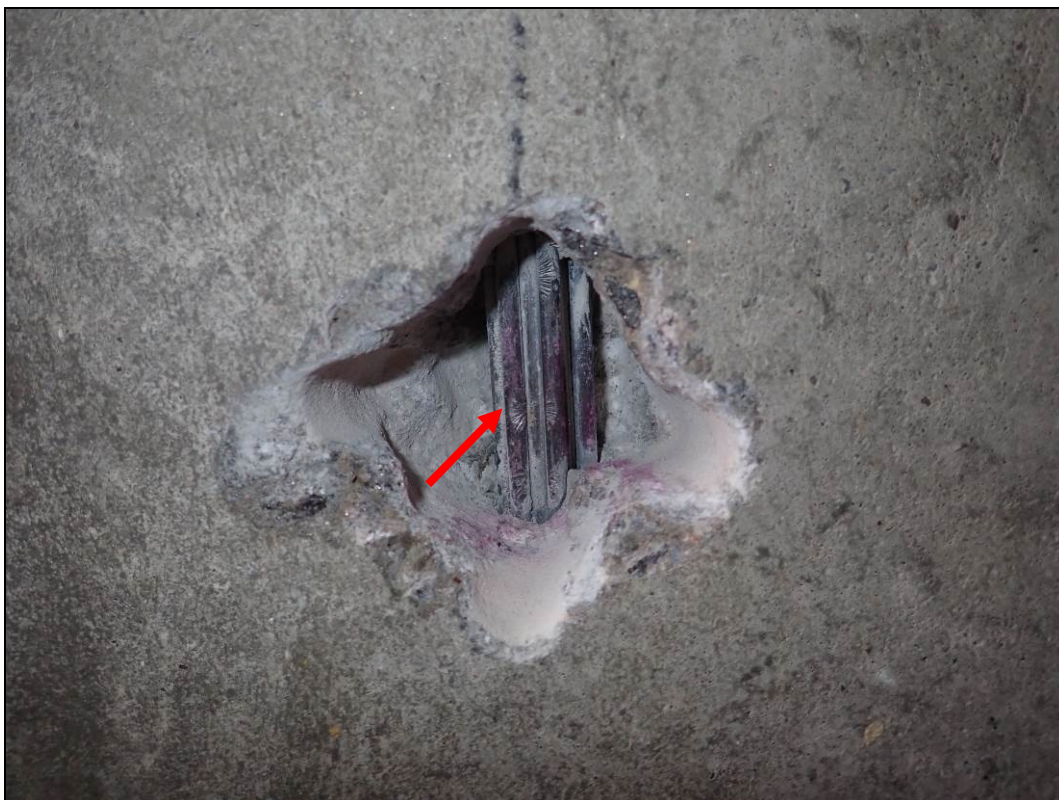
Foto 10: Detail sondy S10, předpínací výztuž nosník KA, 14. nosník od návodní strany, spodní líc. Na předpínací výztuži nebyla nalezena koroze. Kanálek zcela vyplněn injektážní směsí. Krytí předpínací výztuže cca 36 mm. Poloha viz Příloha 1.

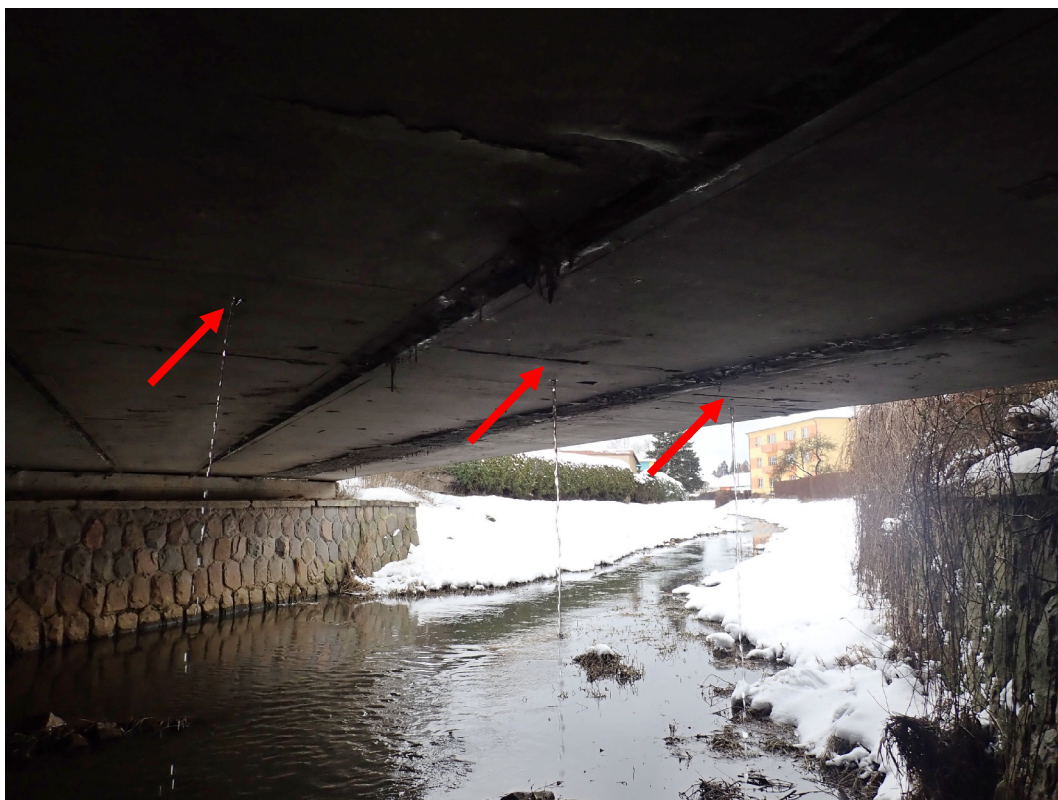
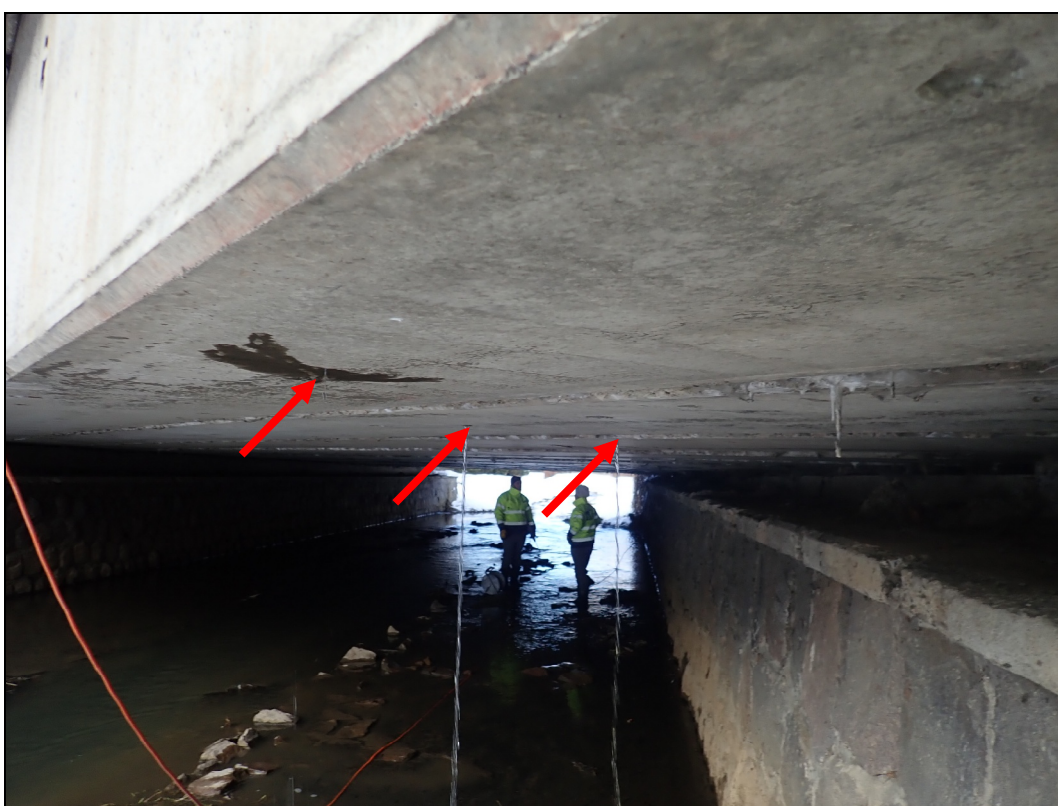
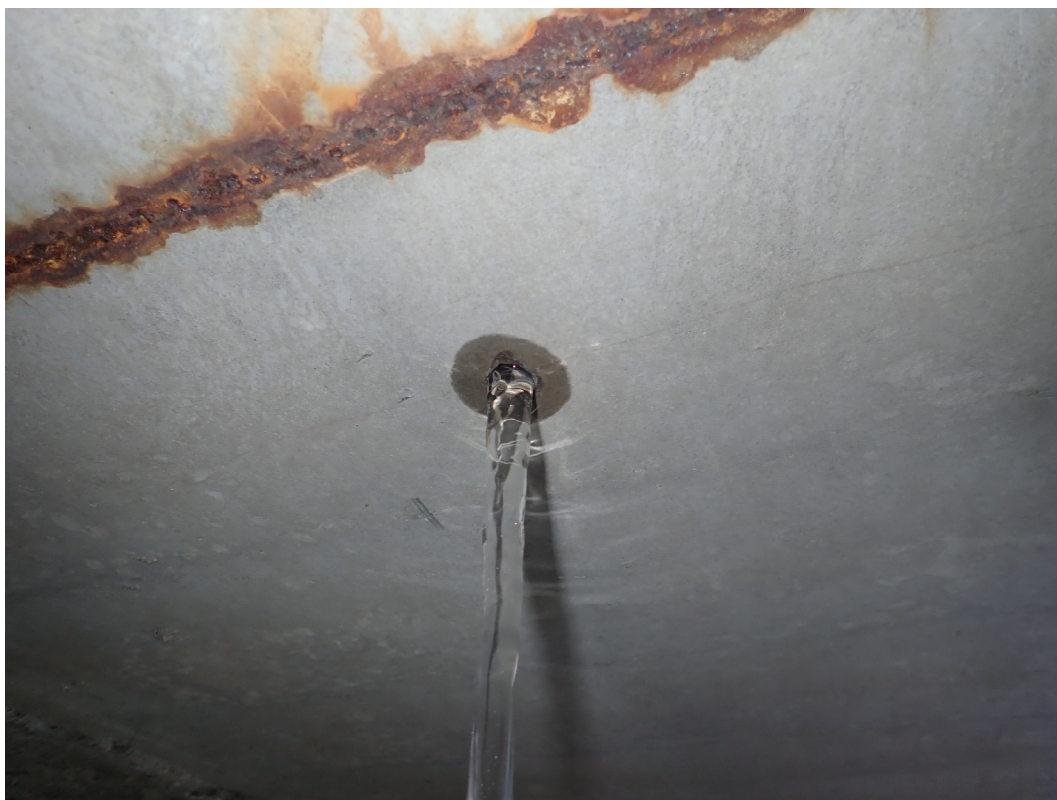
- 4) V betonu zkoumaných betonových nosníků KA je obsah chloridových iontů v celém rozsahu hloubky odběru vzorku (0 – 30 mm) relativně nízký a splňuje požadavky ČSN EN 206+A1.
- 5) Sondami do před. nosníků KA-73 délky 18 m byla zjištěna předpínací výztuž ve formě kabelů s jednotlivými průměry drátů 4,5 mm. V místě sond byly nalezeny kanálky zcela vyplněny injektážní směsí. V místě sond byly nalezeny kabely bez známek koroze.
- 6) **Z většiny komor po navrtání začal vytékat výrazný proud vody svědčící o částečném zaplavení komor nosníků.**

Foto 1: Detail vytékající vody po navrtání komor nosníků.

Foto 2: Detail vytékající vody po navrtání komor nosníků.

Foto 3: Detail vytékající vody po navrtání komor nosníků.

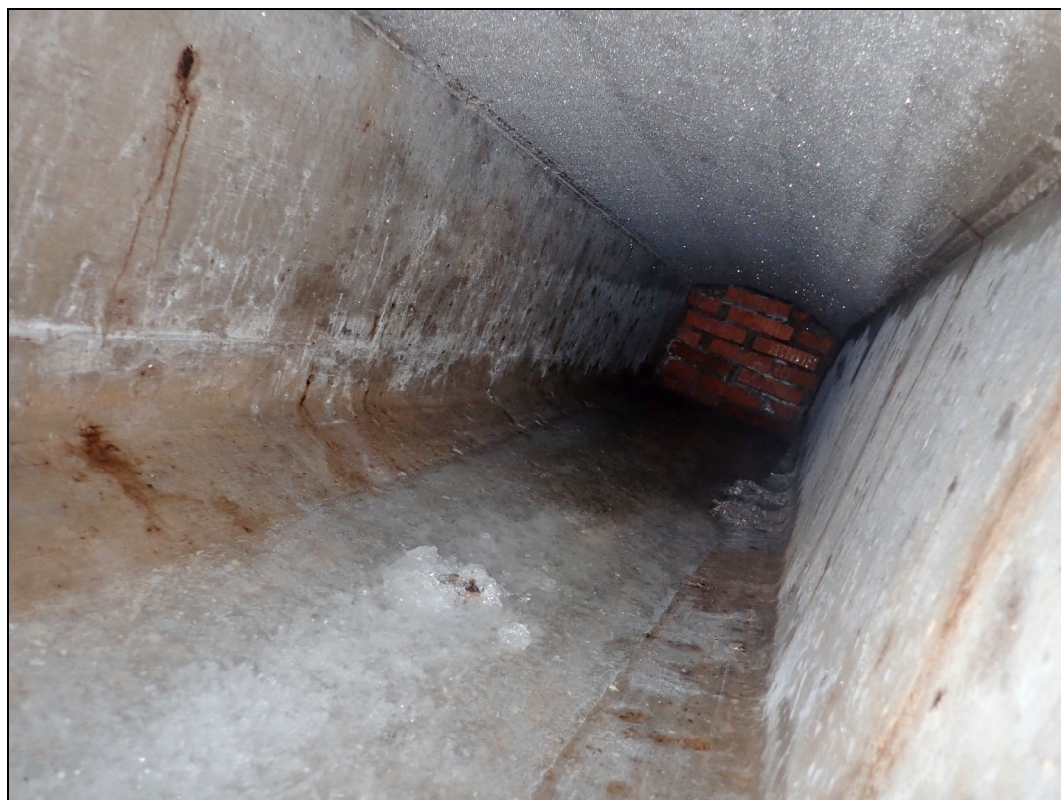
- V prohlédnutých komorách (krajní nosníky) byly kromě zaplavení nalezeny plošné stopy po zatékání a masivní výluhy. V komorách byla nalezena místa, kde lokálně vlivem nedostatečné či odpadlé betonové krycí vrstvy výztuže dochází ke korozi měkké výztuže nosníků.

Foto 4: Detail vnitřního povrchu komory KA nosníku. Sonda 1.
Uvnitř komory pozorovatelné výluhy a koroze měkké výztuže.
Na dně komory vrstva ledu.

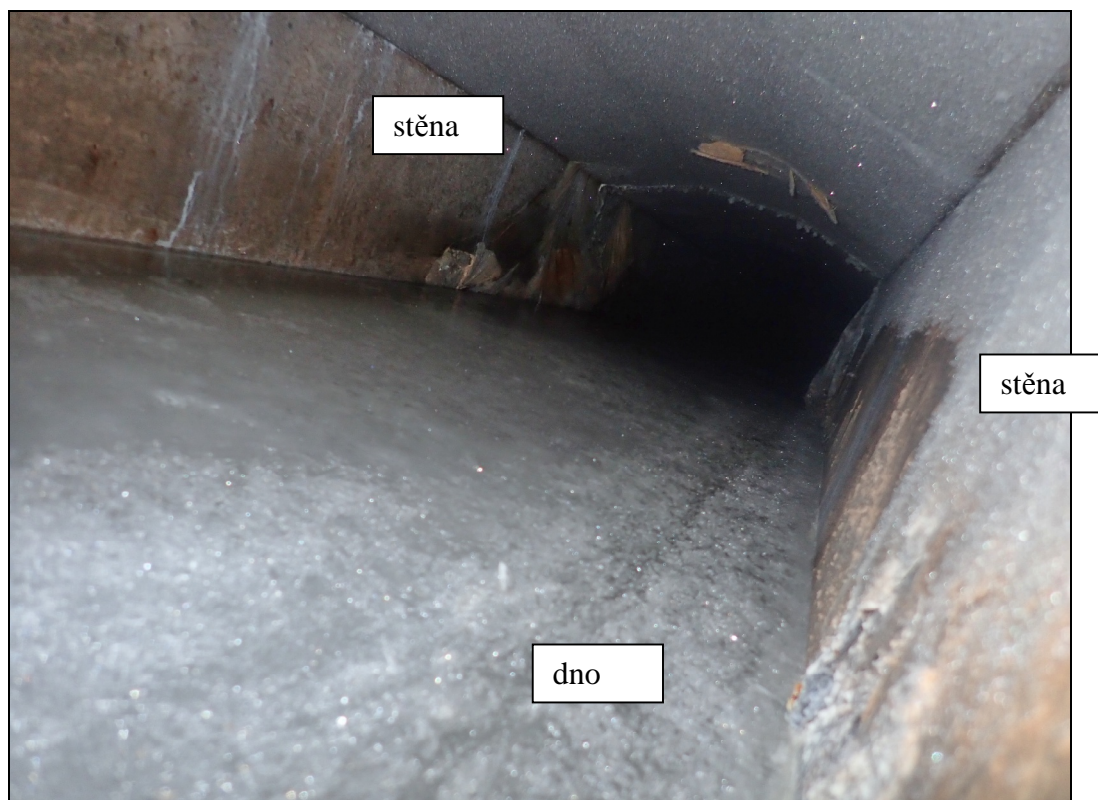
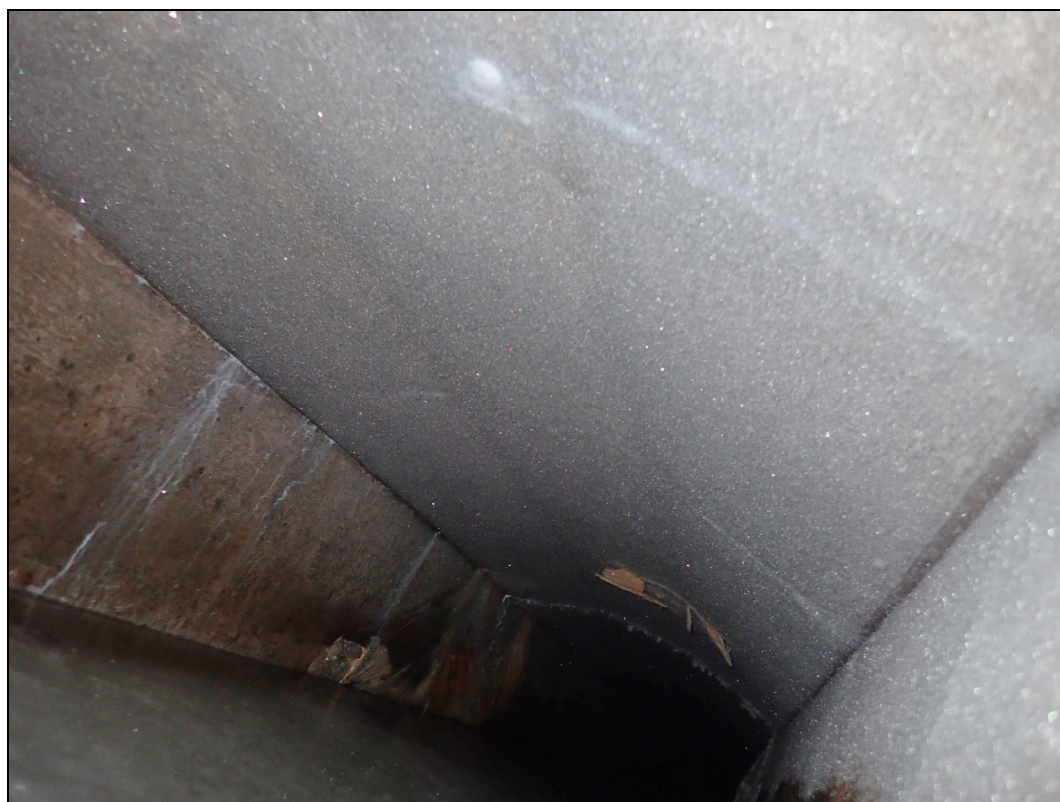
Foto 5: Detail vnitřního povrchu komory KA nosníku. Sonda 2.
Uvnitř komory pozorovatelné výluhy a koroze měkké výztuže.
Na dně komory vrstva ledu do cca 1/3 výšky komory.

Foto 6: Detail vnitřního povrchu komory KA nosníku. Sonda 2.
Uvnitř komory pozorovatelné výluhy a koroze měkké výztuže.
Na dně komory vrstva ledu do cca 1/3 výšky komory.
