Restaurátorský stratigrafický průzkum fasády na Střední škole zahradnické a technické v Litomyšli

Bc.A. David Zeman, DiS

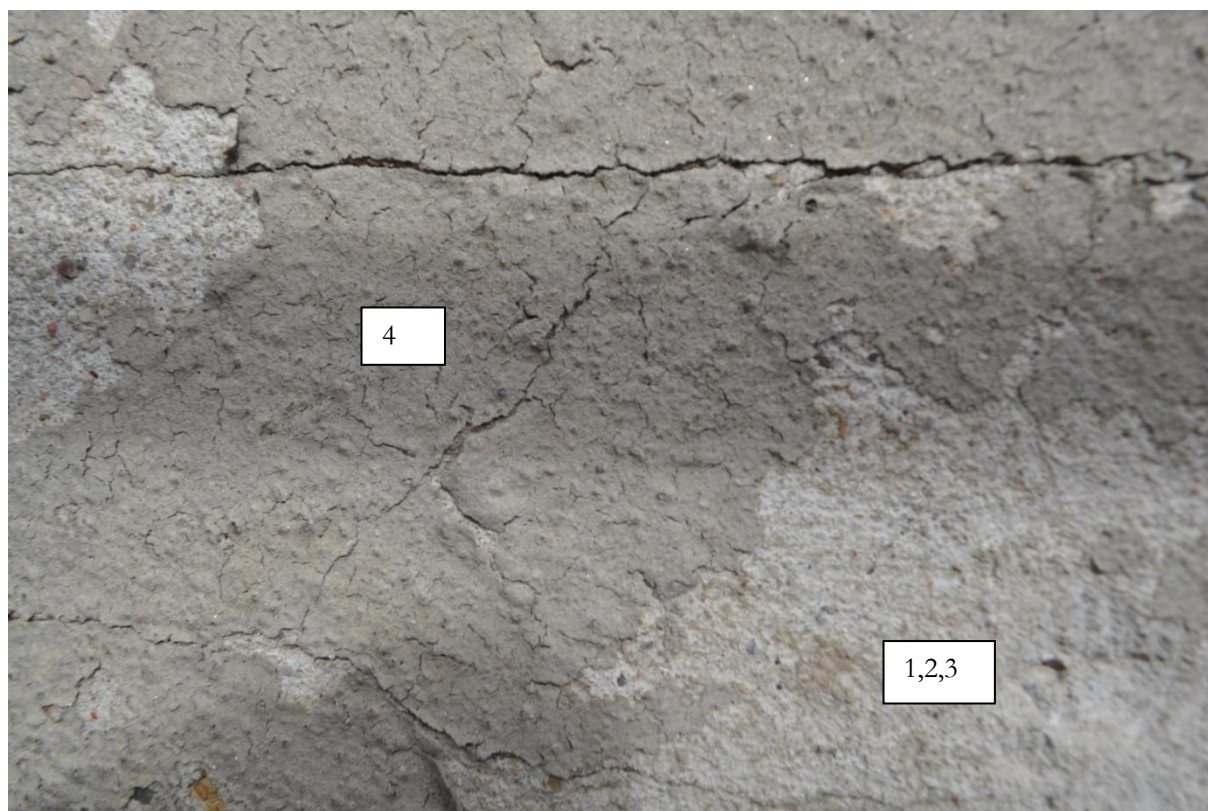
Obrázek 4 – Lokalizace odběru vzorků (D. Zeman)

Z fasády byly odebrány celkem čtyři vzorky (obrázek 4). Původní omítka z doby výstavby objektu je velmi kompaktní a soudržná. Tomu odpovídá i použití - mimo převažujícího podílu vápna byl v maltě jako hydraulického pojivo použit portlandský cement. Omítka, jejíž kamenivo je tvořeno světlým říčním pískem, má velmi světlý odstín. Jelikož nebyla v sondách ani ve vzorcích identifikována žádná barevná povrchová úprava fasády, lze s vysokou pravděpodobností říci, že světlý odstín omítky určoval vizuální podobu objektu. ***Důraz je tedy kladen na barvu samotného materiálu. Lze také říci, že jde obecně o trend, nastoupený v období moderny, spojeným s uctíváním přírodního povrchu materiálů (kamene, režných cihel či omítek).***

Vzorek	Popis	
V1	Původní omítková vrstva z doby výstavby funkcionalistické budovy	
V2	Původní omítková vrstva z doby výstavby funkcionalistické budovy	
V3	Původní omítková vrstva z doby výstavby funkcionalistické budovy	
V4	Druhotná úprava původní omítky v šedozeleném odstínu, 2. polovina 20. století	
V5	Spára z kamenného soklu
