HB project

**Zjednodušená diagnostika vozovky a návrh rekonstrukce
silnice II/312 v úseku Žamberk - Dlouhoňovice**

Červen 2008

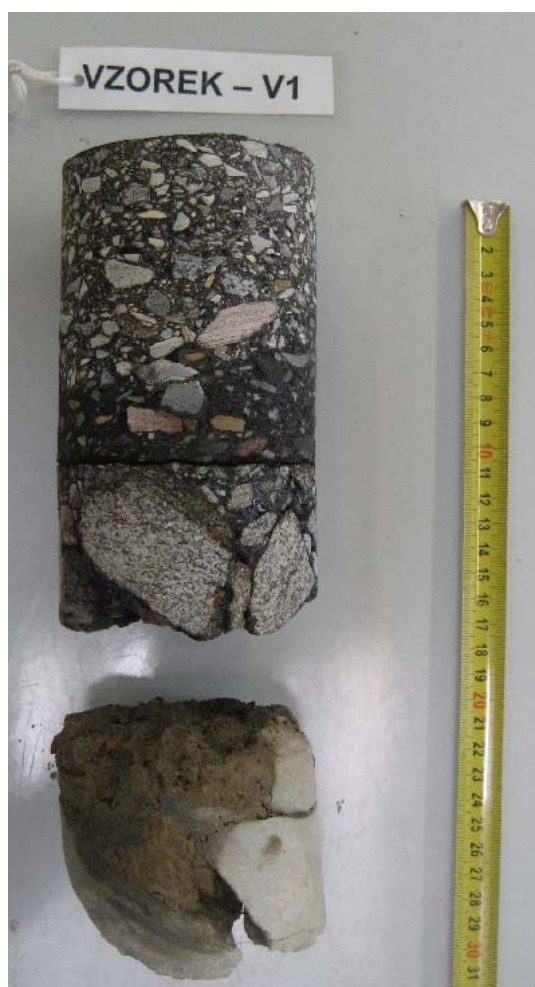
Obr.1 Vzorek – V1 (jádro vývrtu).

silnice II/312
staničení km 0,156 00
levá strana vozovky
1,50 m od levé hrany zpevněné krajnice

Skladba konstrukce vozovky:	40 mm	ABS	Asfaltový beton střednězrnný
	70 mm	ABS	Asfaltový beton střednězrnný
	Separace vrstev		
	90 mm	PM	Penetrační makadam
	80 mm	Š + ŠD	Štěrk + Štěrkodrt'
	100 mm	S	Stabilizace
	120 mm	Š + ŠD	Štěrk + Štěrkodrt'

konstrukce vozovky: 500 mm

Vývrt	Konstrukce vozovky			Poznámka
V1	40 mm	ABS I – M	Asfaltový beton střednězrný modifikovaný	Nová vrstva
	50 mm	ABH I	Asfaltový beton hrubozrný	Nová vrstva
	60 mm	OK I	Obalované kamenivo	Nová vrstva
	90 mm	PM	Penetrační makadam	Stávající vrstva
	80 mm	Š + ŠD	Štěrka + Štěrkožut	Stávající vrstva
	100 mm	S	Stabilizace	Stávající vrstva
	120 mm	Š + ŠD	Štěrka + Štěrkožut	Stávající vrstva
Celkem	540 mm

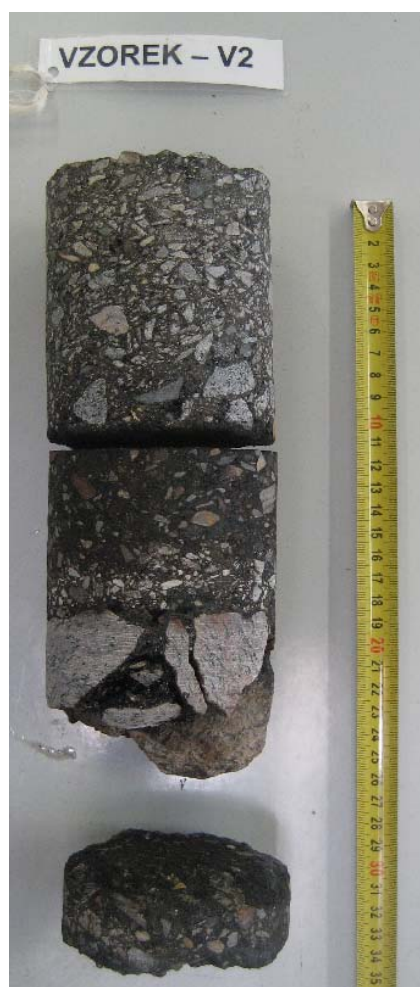
Obr.2 Vzorek – V2 (jádro vývrtu).

Popis polohy vývrtu: silnice II/312
staničení km 0,594 00
pravá strana vozovky
1,50 m od pravé hrany zpevněné krajnice

Skladba konstrukce vozovky:	40 mm	ABS	Asfaltový beton střednězrný
	70 mm	ABS	Asfaltový beton střednězrný
	Separace vrstev		
	60 mm	ABS	Asfaltový beton střednězrný
	90 mm	PM	Penetrační makadam
	40 mm	ABS	Asfaltový beton střednězrný
	140 mm	Š + ŠD	Štěrk + Štěrkodrt'

Celková tloušťka
konstrukce vozovky: 440 mm

Vývrt	Konstrukce vozovky			Poznámka
V2	40 mm	ABS I – M	Asfaltový beton střednězrný modifikovaný	Nová vrstva
	50 mm	ABH I	Asfaltový beton hrubozrný	Nová vrstva
	60 mm	OK I	Obalované kamenivo	Nová vrstva
	60 mm	ABS	Asfaltový beton střednězrný	Stávající vrstva
	90 mm	PM	Penetrační makadam	Stávající vrstva
	40 mm	ABS	Asfaltový beton střednězrný	Stávající vrstva
	140 mm	Š + ŠD	Štěrka + Štěrkož	Stávající vrstva
Celkem	480 mm

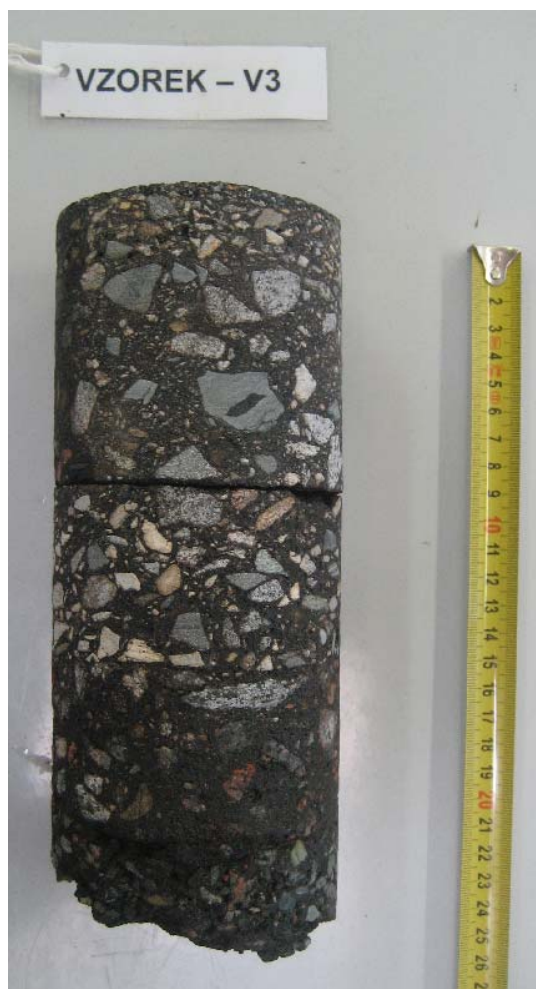
Obr.3 Vzorek – V3 (jádro vývrtu).

Popis polohy vývrtu: silnice II/312
staničení km 1,032 00
levá strana vozovky
2,00 m od levé hrany zpevněné krajnice

Skladba konstrukce vozovky:	90 mm	ABS	Asfaltový beton střednězrný
	Separace vrstev		
	50 mm	ABS	Asfaltový beton střednězrný
	50 mm	ABH	Asfaltový beton hrubozrný
	40 mm	ABH	Asfaltový beton hrubozrný
	120 mm	Š+ŠD+ŠP	Štěrk+Štěrkodrt'+Štěrkopísek
	90 mm	S	Stabilizace
	70 mm	Š + ŠD	Štěrk + Štěrkodrt' (zahliněné)

Celková tloušťka
konstrukce vozovky: 510 mm

Vývrt	Konstrukce vozovky			Poznámka
V3	40 mm	ABS I – M	Asfaltový beton střednězrný modifikovaný	Nová vrstva
	50 mm	ABH I	Asfaltový beton hrubozrný	Nová vrstva
	60 mm	OK I	Obalované kamenivo	Nová vrstva
	40 mm	ABS	Asfaltový beton střednězrný	Stávající vrstva Fréza 10 mm
	50 mm	ABH	Asfaltový beton hrubozrný	Stávající vrstva
	40 mm	ABH	Asfaltový beton hrubozrný	Stávající vrstva
	120 mm	Š+ŠD+ŠP	Štěrka+Štěrkožl.+Štěrkožl.	Stávající vrstva
	90 mm	S	Stabilizace	Stávající vrstva
	70 mm	Š + ŠD	Štěrka + Štěrkožl.	Stávající vrstva
Celkem	560 mm

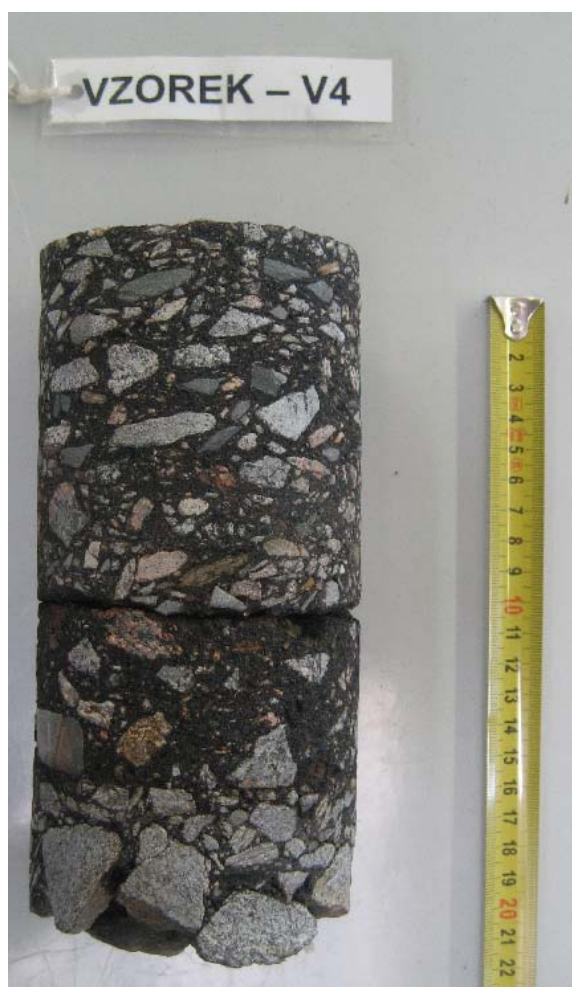
Obr.4 Vzorek – V4 (jádro vývrtu).

Popis polohy vývrtu: silnice II/312
staničení km 1,579 00
pravá strana vozovky
1,50 m od pravé hrany zpevněné krajnice

Skladba konstrukce vozovky:	100 mm	ABS	Asfaltový beton střednězrný
	Separace vrstev		
	50 mm	ABS	Asfaltový beton střednězrný
	50 mm	PM	Penetrační makadam
	100 mm	Š+ŠD+ŠP	Štěrk+Štěrkodrt'+Štěrkopísek
	70 mm	S	Stabilizace
	150 mm	Štět+Š+ŠD	Štět+Štěrk + Štěrkodrt'

Celková tloušťka
konstrukce vozovky: 520 mm

Vývrt	Konstrukce vozovky			Poznámka
V4	40 mm	ABS I – M	Asfaltový beton střednězrný modifikovaný	Nová vrstva
	50 mm	ABH I	Asfaltový beton hrubozrný	Nová vrstva
	60 mm	OK I	Obalované kamenivo	Nová vrstva
	50 mm	ABS	Asfaltový beton střednězrný	Stávající vrstva
	50 mm	PM	Penetrační makadam	Stávající vrstva
	100 mm	Š+ŠD+ŠP	Štěrka+Štěrkožl.+Štěrkožl.	Stávající vrstva
	70 mm	S	Stabilizace	Stávající vrstva
	150 mm	Štět+Š+ŠD	Štět + Štěrka + Štěrkožl.	Stávající vrstva
Celkem	570 mm

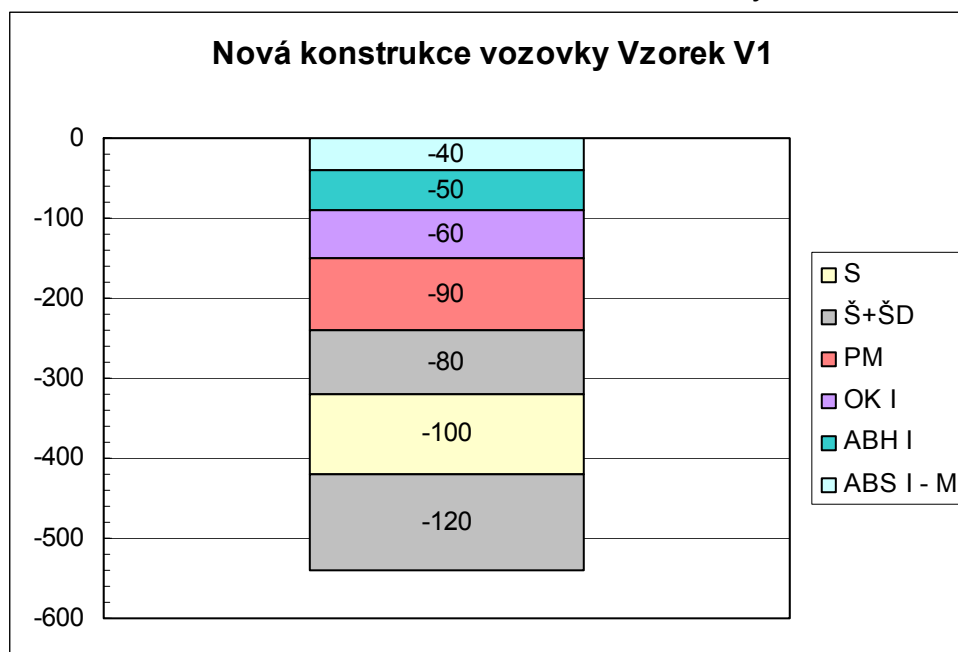
Graf 3 – Grafické znázornění nové konstrukce vozovky v místě vrtu V1

Zbytková životnost vozovky na tomto úseku komunikace v Km 0,000 00 (kruhový objezd v Žamberku) – Km 0,400 00 (odbočka k Tyršově rozhledně) je v současné době 5 let. Z tohoto důvodu je na tomto úseku navržena rekonstrukce ve dvou variantách.

Navrženo je odfrézování obrusné a ložné vrstvy v celkové tloušťce 110 mm.

ABS I – M	40 mm
ABH I	50 mm
OK I	60 mm
+ spojovací postřiky

Zesílením vozovky dojde k navýšení nivelety komunikace v podúseku o 40 mm.

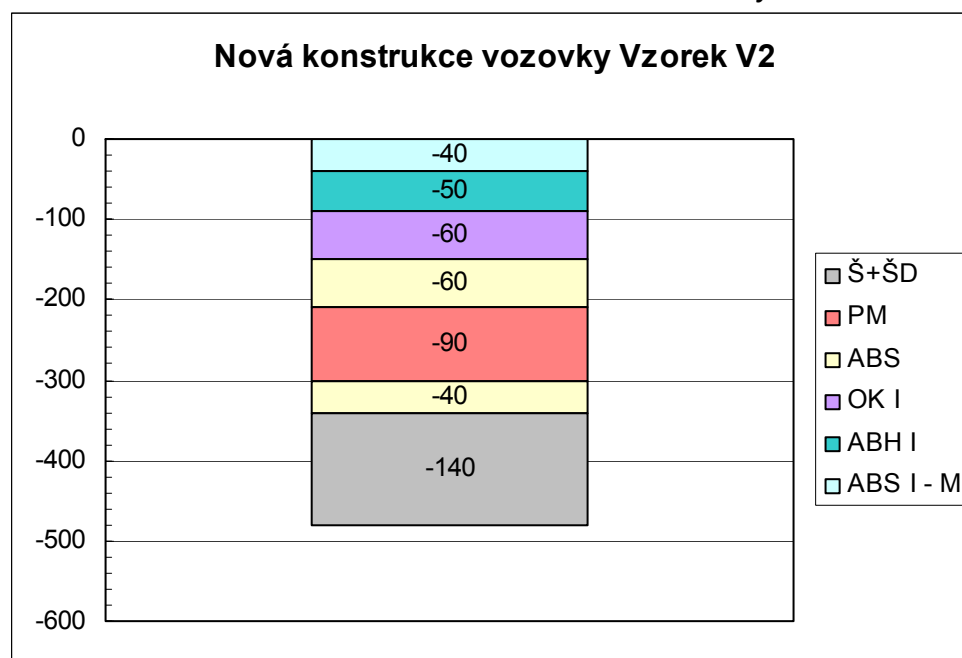
Graf 4 – Grafické znázornění nové konstrukce vozovky v místě vrtu V2

Zbytková životnost vozovky na tomto úseku komunikace v Km 0,400 00 (odbočka k Tyršově rozhledně) – Km 0,750 00 (cca konec „Sadu Míru“) je 9 let. Na tomto úseku komunikace je nutno provést dvě odlišné technologie opravy komunikace, a to pro levou a pravou polovinu vozovky zvlášť (staničení je ve směr Žamberk-Dlouhoňovice). Tento fakt vyplývá z významného poškození pravé poloviny vozovky (podélné trhliny rozvětvené, síťové trhliny, odlámané okraje vozovky, místní poklesy, apod.) a nevyhovujícího příčného uspořádání vozovky (nedostatečná šířka vozovky). V uvedeném úseku doporučuji provést rozšíření vozovky na stanovenou kategorií šířku komunikace.

V levé části vozovky navrhuji provést zesílení vozovky živičnými vrstvami, včetně odstranění nespojitosti živičných vrstev, které by měly za následek vznik poruch povrchu vozovky s následným vývojem poruch do konstrukce vozovky. Toto by mělo za následek výrazné snížení reálné zbytkové životnosti vozovky.

Navrženo je frézování obrusné a ložné vrstvy vozovky v celkové tloušťce 110 mm.

Navrženy jsou tyto nové krytové a podkladní vrstva:	ABS I – M	40 mm
	ABH I	50 mm
	OK I	60 mm
	+ spojovací postřiky

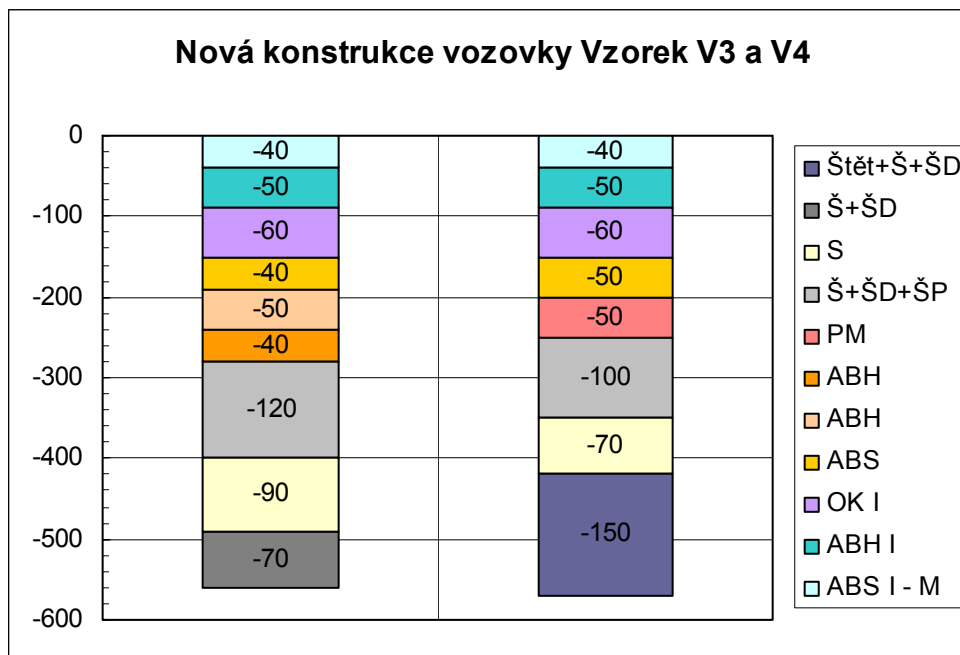
Graf 5 – Grafické znázornění nové konstrukce vozovky v místě vrtu V3 a V4

Na tomto úseku komunikace v Km 0,750 00 (konec „Sadu Mír“) až 1,797 00 (železniční přejezd), byla výpočtem z odebraných vzorků zjištěna zbytková životnost vozovky v místě vrtu V3 více než 10 let a v místě vrtu V4 8 let. Vzhledem k tomuto faktu doporučuji provést na tomto úseku komunikace zesílení krytových vrstev vozovky. Toto zesílení povede ke zvýšení zbytkové životnosti vozovky v tomto úseku.

Navrženo je frézování obrusné a ložné vrstvy vozovky v celkové tloušťce 100 mm.

ABS I – M	40 mm
ABH I	50 mm
OK I	60 mm
+ spojovací postřiky

Zesílením vozovky dojde k navýšení nivelety komunikace v podúseku o 50 mm.
