# Global - Geo, s.r.o.

### Rekonstrukce silnic III/34019, III/34020 Stolany - průtah

Předkládaná zpráva slouží jako podklad ke zpracování projektové dokumentace pro plánovanou rekonstrukci silnic III/34019 a III/34020 v obci Stolany. Obsahem je dokumentace a zhodnocení provedené zjednodušené diagnostiky vozovky, tj. ověření stávající konstrukce vozovky a zjištění stavu a charakteru podloží v místě investičního záměru.

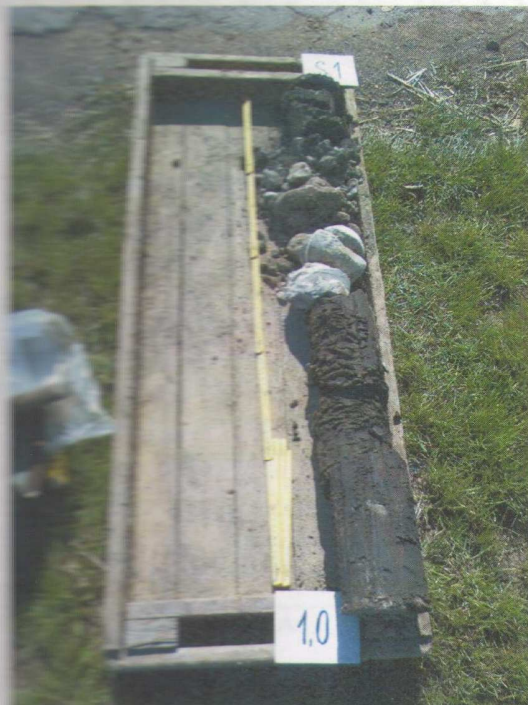
Sonda S1 0-1 m

Sonda číslo	úsek č. I, před čp. 36; pravý jízdní pruh, 0,8 m od krajnice			
	Hloubka (m)	Popis vrstev	Zařídění ČSN 73 1001/ ČSN EN ISO 14688-2	Zařídění ČSN 73 3050/ ČSN 73 6133
S 1	0,00-0,18	<b>živičný kryt</b> - 1. vrstva tl. 3 cm odlučná po rovné ploše (jemnější OK), spodní vrstva zrnitostně hrubší a méně pevná (ŠD s asfaltovou penetrací a vsypem)	-	4 / II
	0,18-0,30	<b>ŠD fr. 0-63 mm</b> , suchá, zahliněná, ostrohranné úlomky do 10 cm s převahou granitu	G3G-F Y/sasigr Mg	3 / I
	0,30-0,55	<b>kameny</b> šedobéžového křemence do 20 cm, s výplní písčitohlinitou	Cb-G2 Y/ cogr Mg	3-4 / I
	0,55-1,00	<b>prachovitá hlína</b> s ojed. šterky křemene do 2cm, zavhlhá, tuhá, černohnědá	F5 MI/clSi	3 / I

- hladina podzemní vody nezastižena

- vzorek zeminy č. 617, z hloubky 0,60 - 0,70 m

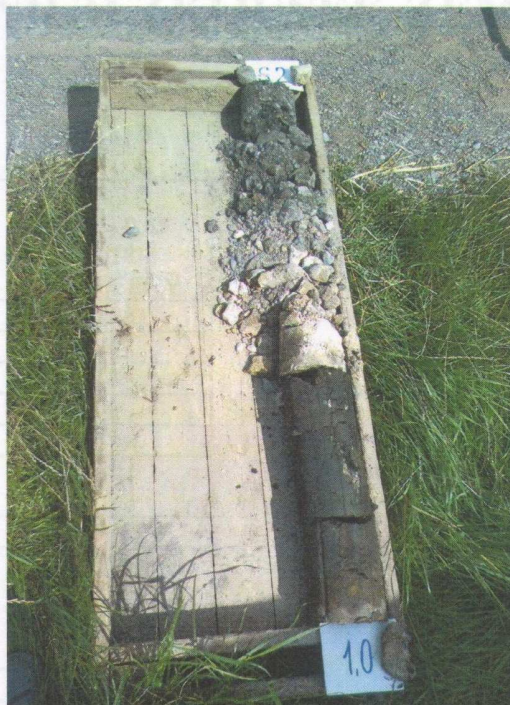
Sonda S2 0-1 m

úsek č. III, před čp. 25; levý jízdní pruh, 0,7 m od krajnice				
Úseková číslo	Hloubka (m)	Popis vrstev	Zatřídění ČSN 73 1001/ ČSN EN ISO 14688-2	Zatřídění ČSN 73 3050/ ČSN 73 6133
S 2	0,00-0,10	živičný kryt - ŠD s asfaltovou penetrací a vsypem	-	4 / I
	0,10-0,40	ŠD fr. 0-63 mm, suchá, zahliněná, ostrohranné úlomky do 8 cm s převahou granitu; do 0,20 m zčásti soudržná s asf. penetrací	G3G-F Y/sasigr Mg	3 / I
	0,40-0,55	polozaoblené kameny do 10 cm s písčitou výplní	Cb Y/ co Mg	3 / I
	0,55-1,00	prachovitá hlína pevná, drobná, černohnědá, od 0,90 m tuhá, světle rezavohnědá	F5 MI/clSi	3 / I

- hladina podzemní vody nezastižena

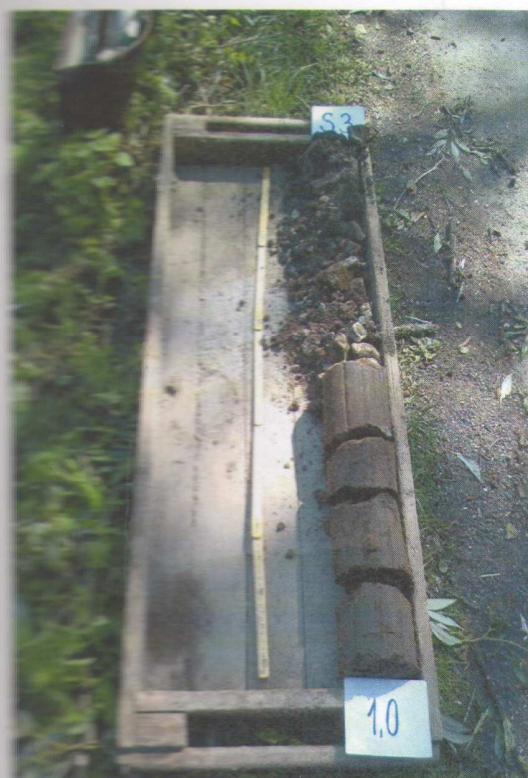
Sonda S3 0-1 m

úsek č. III, 7 m za prostřední výpustí rybníka; pravý jízdní pruh, 0,5 m od krajnice				
Úseková číslo	Hloubka (m)	Popis vrstev	Zatřídění ČSN 73 1001/ ČSN EN ISO 14688-2	Zatřídění ČSN 73 3050/ ČSN 73 6133
S 3	0,00-0,15	živičný kryt - ŠD s asfaltovou penetrací a vsypem, málo soudržný, rozpadavý	-	4 / I
	0,15-0,50	ŠD fr. 0-63 mm, suchá, zahliněná, ostrohranné úlomky do 8 cm s převahou granitu; do 0,20 m s asf. penetrací	G3G-F Y/sasigr Mg	3 / I
	0,50-1,00	prachovitá hlína, pevná, světle hnědá, s ojed. šterky křemene do 3 cm	F5 ML/Si	3 / I

- hladina podzemní vody nezastižena

- vzorek zeminy č. 618, z hloubky 0,55 - 0,65 m

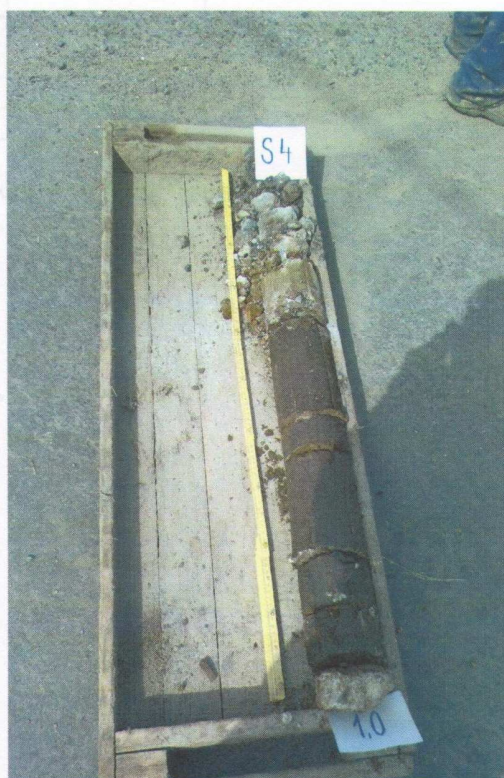
Sonda S4 0-1 m

úsek č. IV, před čp. 10; levý jízdní pruh, 0,7 m od krajnice				
Úseková číslo	Hloubka (m)	Popis vrstev	Zatřídění ČSN 73 1001/ ČSN EN ISO 14688-2	Zatřídění ČSN 73 3050/ ČSN 73 6133
S 4	0,00-0,05	živičný kryt - vrstva OK	-	4 / I
	0,05-0,30	ŠD fr. 0-63 mm, suchá, zahliněná, granitová	G3G-F Y/sasigr Mg	3 / I
	0,30-0,40	písek, střednězrnitý, stejnozrnitý, světle rezavohnědý	S3 S-F Y/sa Mg	2 / I
	0,40-1,00	prachovitá hlína, pevná, drobná, s ojed. šterky do 1 cm, tmavě hnědá	F5 MI/clSi	3 / I

- hladina podzemní vody nezastižena

Povrch aktivní zóny - zemní plán se nachází v hloubce 0,40 m od povrchu vozovky. Rostlý terén reprezentuje prachovitá hlína se střední plasticitou, s ojedinělými šterky křemene do 1 cm, tř. F5 MI/clSi pevné konzistence ( $I_c = > 1,0$ ), se zvýšeným obsahem organických látek. Rovněž i zde se jedná o zeminu velmi nepropustnou, nebezpečně namrzavou, k přímému použití do zemní pláň nevhodnou (nutná výměna či úprava pojivy). Při styku s vodou snadno rozbíhající.

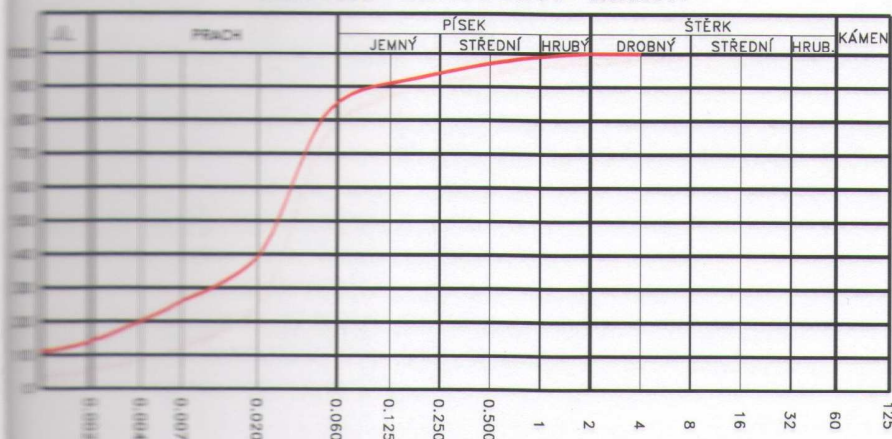
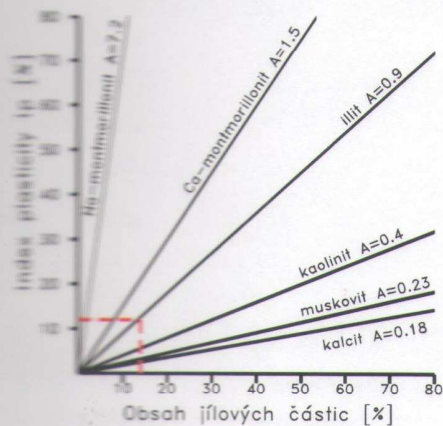
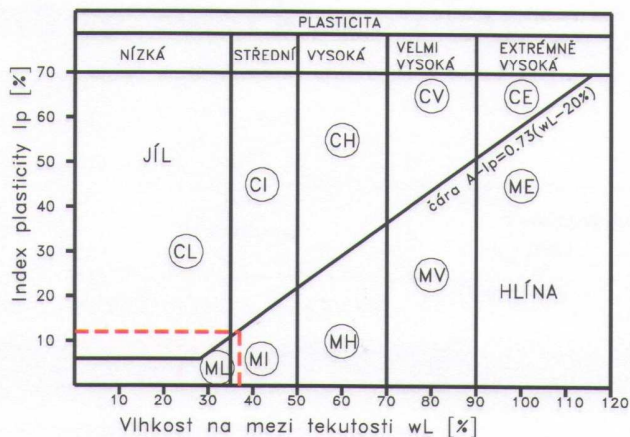
Sonda: S 1

Obsah frakce [%]	
JÍL	14
PRACH	72
PÍSEK	14
ŠTĚRK	0

Vlhkost  $w = 27.2 \%$

Atterbergovy meze :  $I_p = 12$   $w_p = 25$   $w_L = 37 \%$

Konzistence : 0.81 TUHÁ

Pórovitost [%]	Číslo pórovitosti
Saturace [%]	Barva vzorku ČERNÁ
Organ. příměsi 2.20 [%]	Uhličitany
Klasifikace ČSN 736133 F5 MI	Název zeminy HLÍNA SE STŘEDNÍ
	podle ČSN 736133 PLASTICITOU
Klasifikace ČSN EN ISO 14688-2 clSi	Podloží NEVHODNÁ
Klasifikace ČSN 752410 F5 MI	Násyp PODM. VHODNÁ

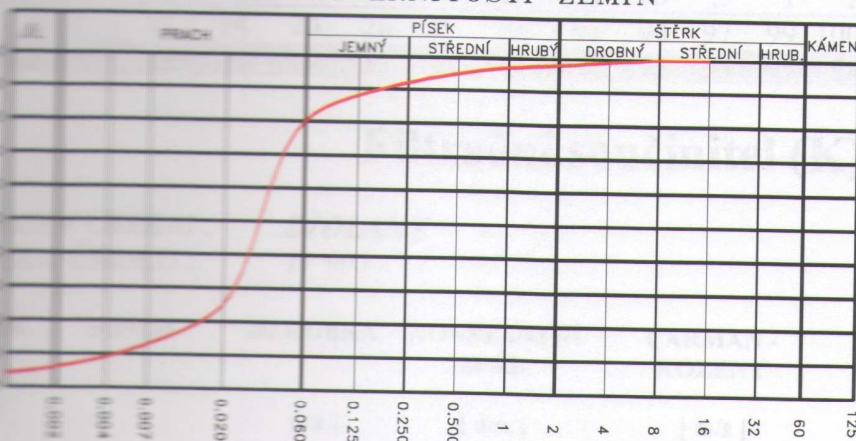
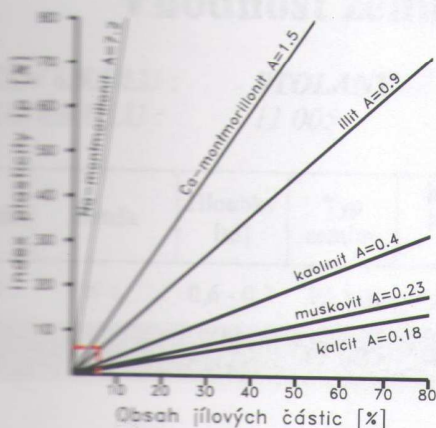
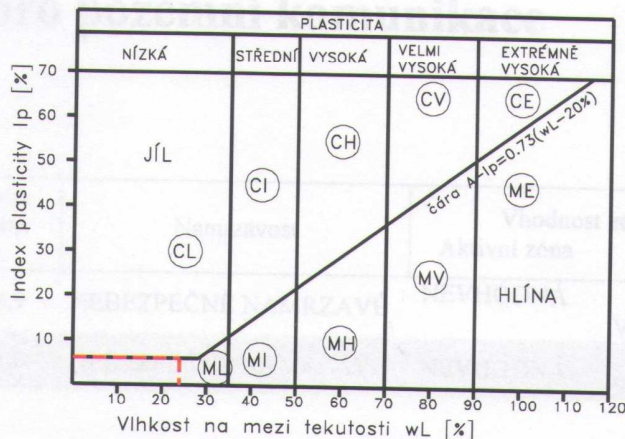
Sonda: S 3

Obsah frakce [%]	
Jíl	6
Prach	75
Písek	17
Štěrka	2
C <sub>u</sub>	9.868
C <sub>c</sub>	2.552

Vlhkost  $w = 15.6 \%$

Atterbergovy meze :  $I_p = 6$   $w_p = 18$   $w_L = 24 \%$

Komprese : 1.39 PEVNÁ

Pícnostnost [%]	Číslo pórovitosti
Saturace [%]	Barva vzorku HNĚDÁ
Organ. příměsi	Uhličitany
Klasifikace ČSN 736133 F5 ML	Název zeminy HLÍNA S NÍZKOU
Klasifikace ČSN EN ISO 14688-2 Si	podle ČSN 736133 PLASTICITOU
Klasifikace ČSN 752410 F5 ML	Podloží NEVHODNÁ
	Násyp PODM. VHODNÁ
