název akce REKONSTRUKCE OBJEKTU PORTMONEUM RM V LITOMYŠLI			
investor Pardubický kraj Komenského nám. 125, Pardubice		hlavní architekt/odpovědný projektant části prof. akad. arch. Mikuláš Hulec Na Bitevní pláni 1180/44, Praha 4	
místo stavby Terezy Novákové č. p. 75, Litomyšl, k. ú. Záhrad'		stupeň dokumentace DPS	formát 9 A4
název části ARCHITEKTONICKO-STAVEBNÍ ŘEŠENÍ		označení části D.1.1.d	datum 11/2018
název přílohy NÁVRH SANACE VLHKOSTI		číslo přílohy 01

Portmoneum

Průzkum zavlhčení
Návrh sanace

Zpracoval : ing. Pavel Šťastný – CORESAN, Ve Lhotce 301/11 Praha 4

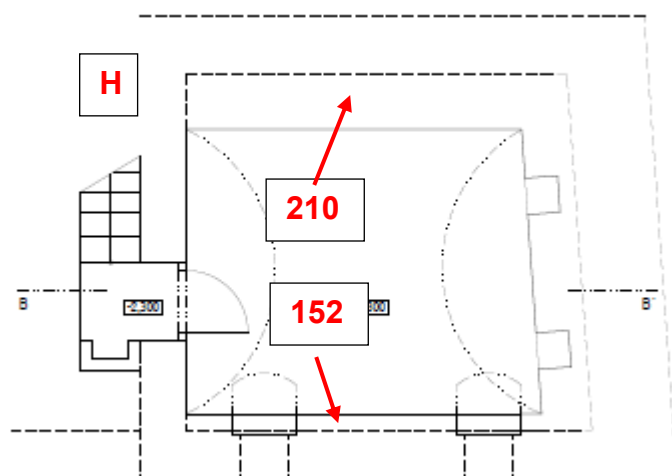
Zákres míst odebraných vzorků – 1. PP

Dle níže uvedené tabulky jsou vlhkosti zdiva v severozápadní části objektu v kategorii vysoké až velmi vysoké vlhkosti. Vnitřní zdivo je nejvíce vlhké tam, kde je jeden líc obložen obkladem. Zdivo je nejvíce vlhké nad podlahou, ve vyšších výškách je již suché.

A	62	cihla + omítka	0,1	0-10	0,5
	79	cihla	0,1	10-13	8,6
B	V46	omítka	0,15	0 - 2	6,8
	V47	cihla	0,15	2 - 10	12,1
C	V35	cihla	0,2	2 - 8	6,0
	V39	malta	0,4	2 - 8	1,6
D	W21	cihla	0,2	2 - 10	6,1
E	W24	cihla	0,2	2 - 8	5,0
F	W7	kámen	0,2	2 - 10	3,8
G	W1	omítka	0,2	0-4	2,4
	W3	kámen	0,2	4 - 20	3,4
	B55	malta	0,8	4 - 15	2,3
H	152	cihla	1,3	10-15	0,9
	210	cihla	1,3	10-18	6,0
