STUDIE **pro projekt energetických úspor**

Budova: **Kovodílny (PSV)**
Adresa: **SPŠ stavební Pardubice**

Č. zakázky: **A00317b**
Datum: **4/2017**

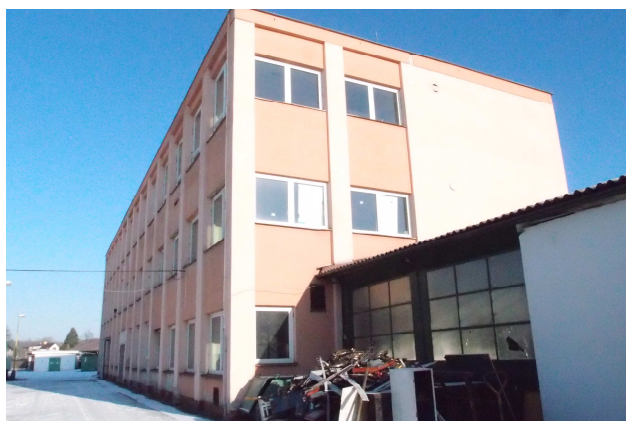
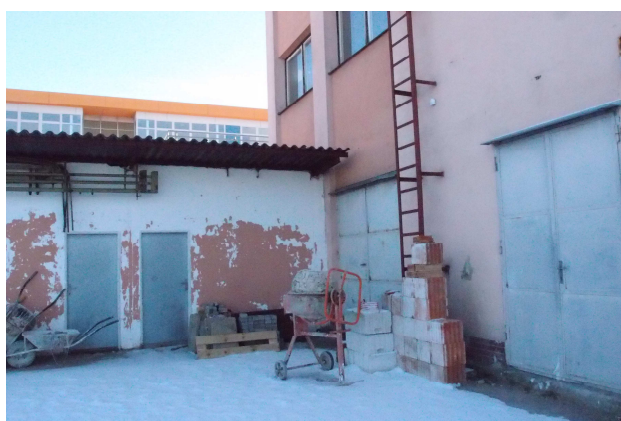
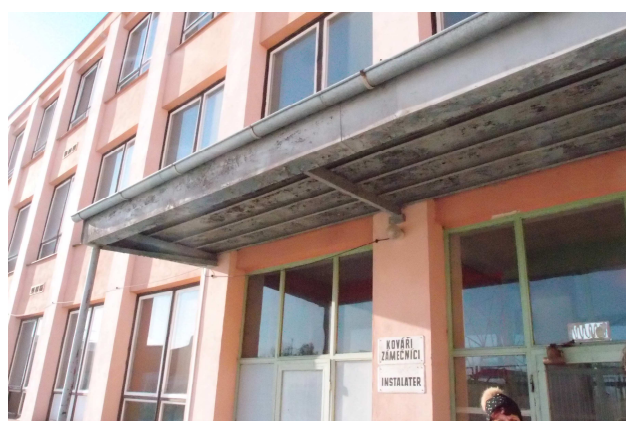
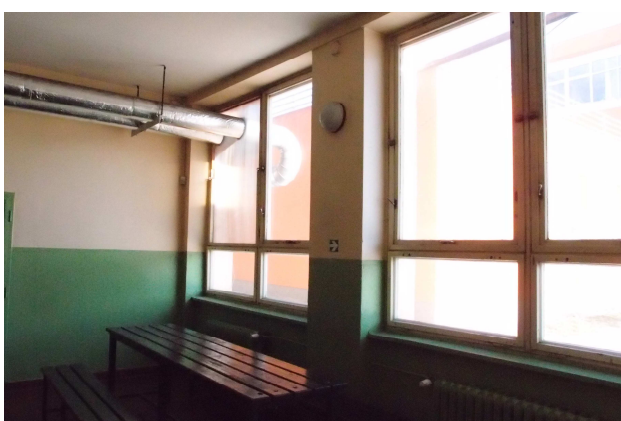
Obr. 3 Fotografie objektu

Otvorové výplně jsou v havarijním stavu. Jejich výměna je nezbytná.

Obvodový plášť budovy je ve zchátralém stavu. Omítka se odlupuje. Je nezbytné její vyspravení či odstranění.

Střecha budovy je ve stavu odpovídajícímu konci životnosti. Asfaltové pásy jsou vlivem povětrnosti v neuspokojivém stavu. Je nezbytné jejich vyspravení či odstranění.

Stávající otvorové výplně tzn. okna, vstupní dveře a vrata budou demontována a nahrazena novodobými výplněmi. Nové otvory budou umístěny co nejbližší venkovnímu líci obvodové stěny tak aby byla propojena izolace s izolací obvodového pláště. Bude se jednat o plastová okna s minimálně 5 komorovým vyztuženým profilem a izolačním trojsklem. Vstupní dveře budou vyměněny za nové hliníkové s přerušeným tepelným mostem a izolačním dvojsklem. Vrata budou demontována a nahrazena novými hliníkovými s přerušeným tepelným mostem. Tepelně-technický parametr otvorů bude :

Je navrženo zateplení obvodového pláště tepelnou izolací v kontaktním provedení z vnější strany obvodového pláště.

Stěny budou zatepleny izolací EPS GREY s tloušťkou izolace **140 mm** (max. $\lambda = 0,032$ W/(m.K).

Stávající vrstvy střechy budou odstraněny až na nosný panel. Důvodem je nízká stávající atika. Na nosnou konstrukci střechy bude položena nová parozábrana a tepelná izolace. Ta bude následně překryta novým asfaltovým hydroizolačním souvrstvím.
