**Posouzení stavby
z hlediska výskytu obecně a zvláště chráněných
druhů živočichů**

**projekt:
Realizace úspor energie -
Střední zdravotnická škola Svitavy**

Předmět posouzení: **Střední zdravotnická škola Svitavy
Purkyňova 256
Svitavy, 568 02**

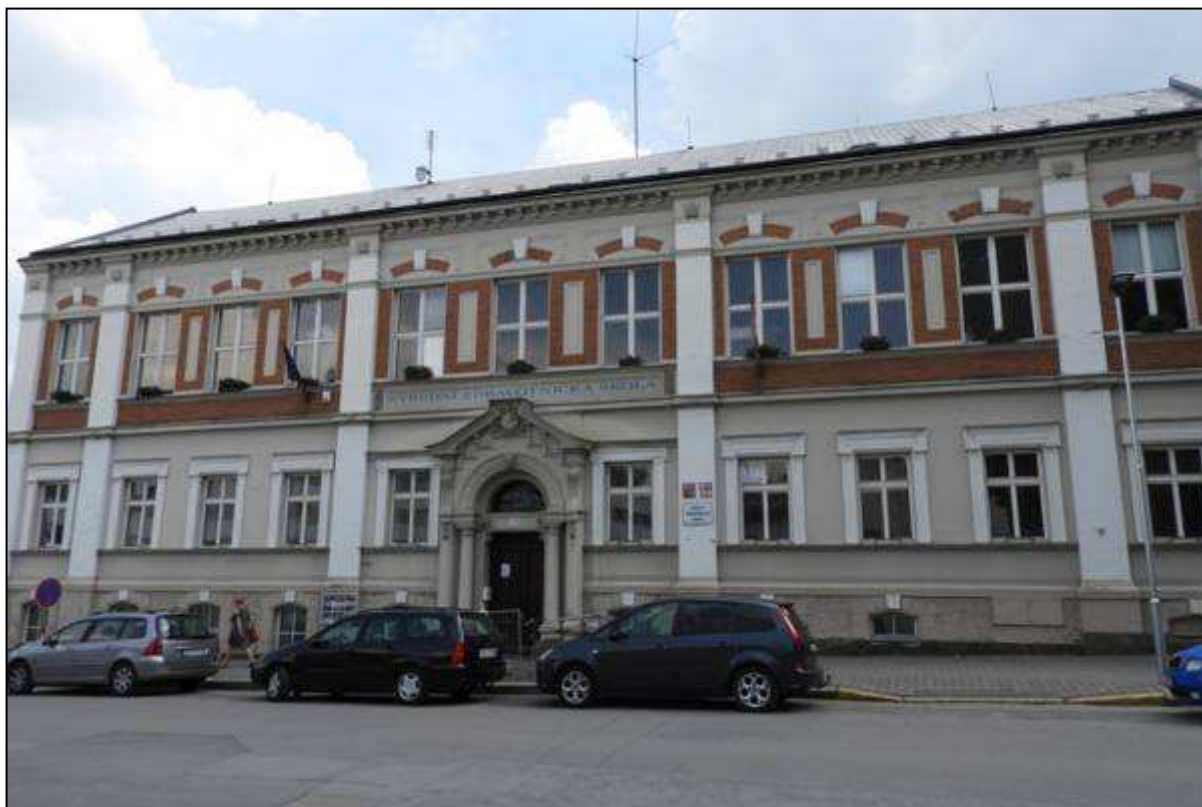
Pohled na průčelí školní budovy (s památkově chráněnou fasádou) z ulice Purkyňova.

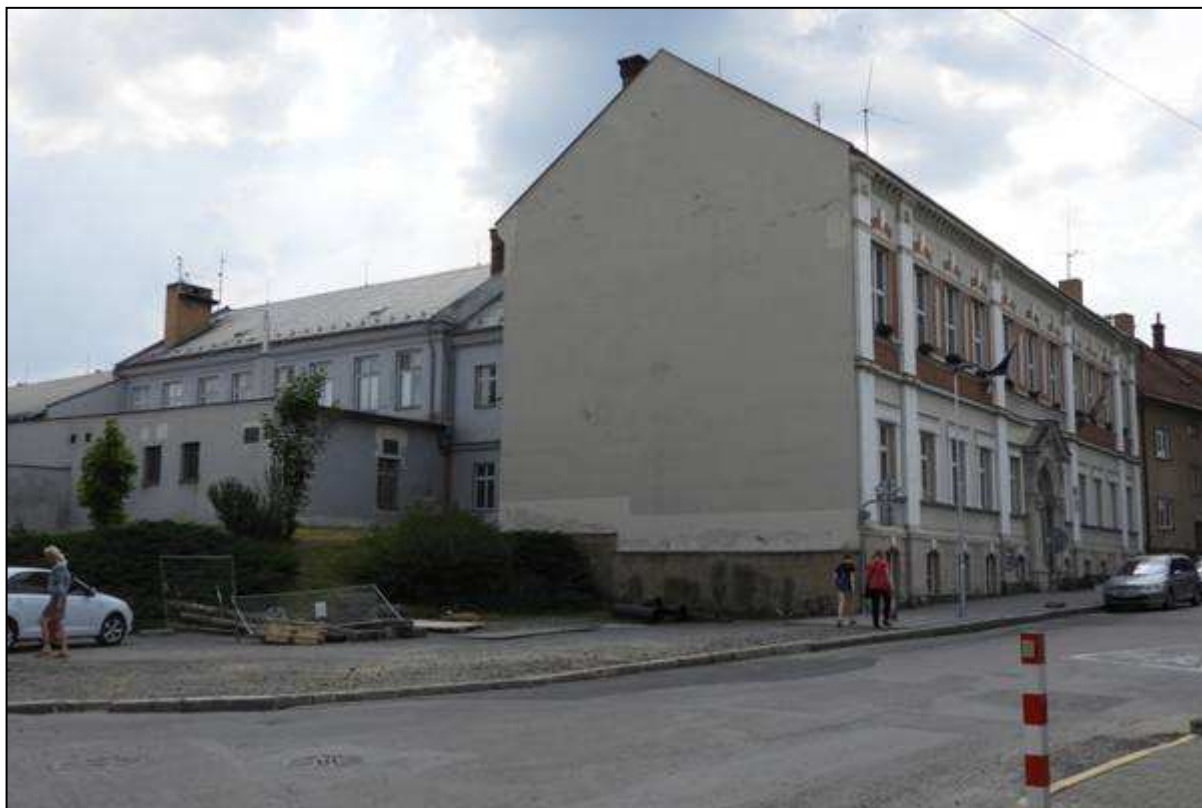
Východní pohled na boční štítovou stěnu (do ulice Hraniční) vstupní části budovy, dvoupodlažní část s učebnami a jídelnou (jednopodlažní část).

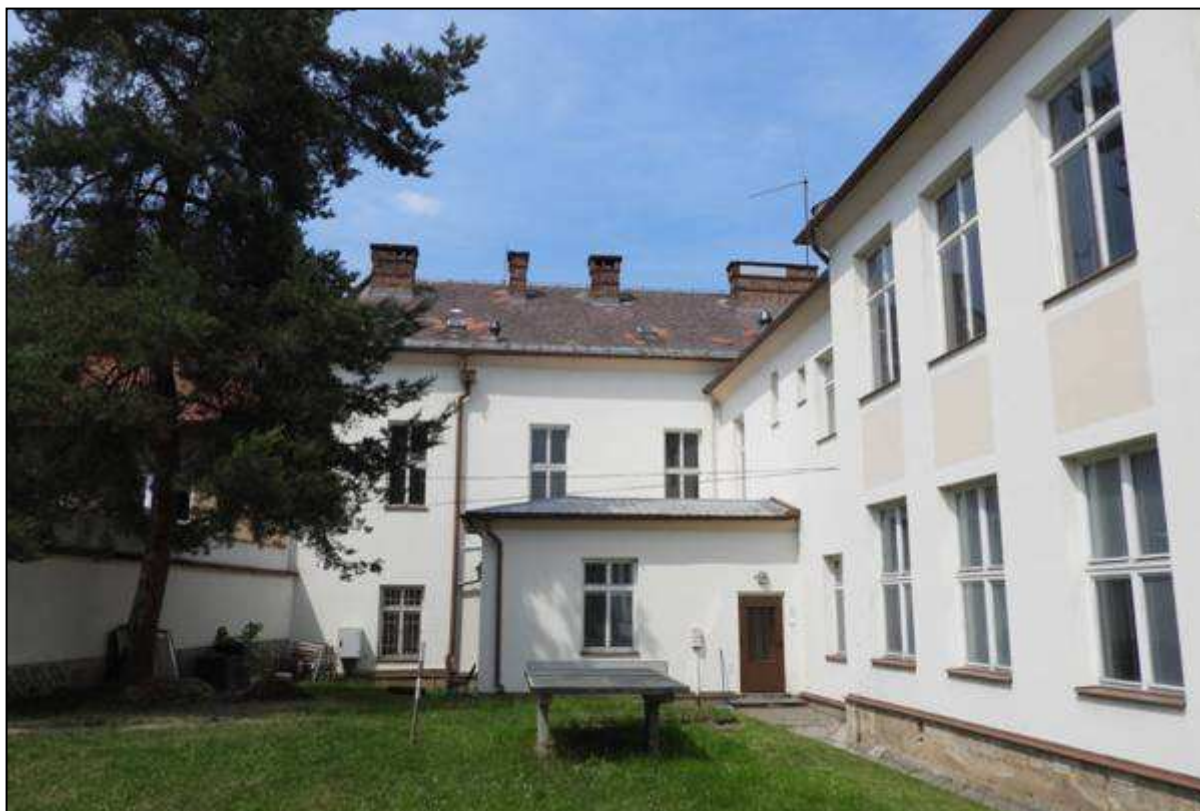
Prostor na západní straně budovy (dvorek), kde se má realizovat i přístavba sociálního zařízení.

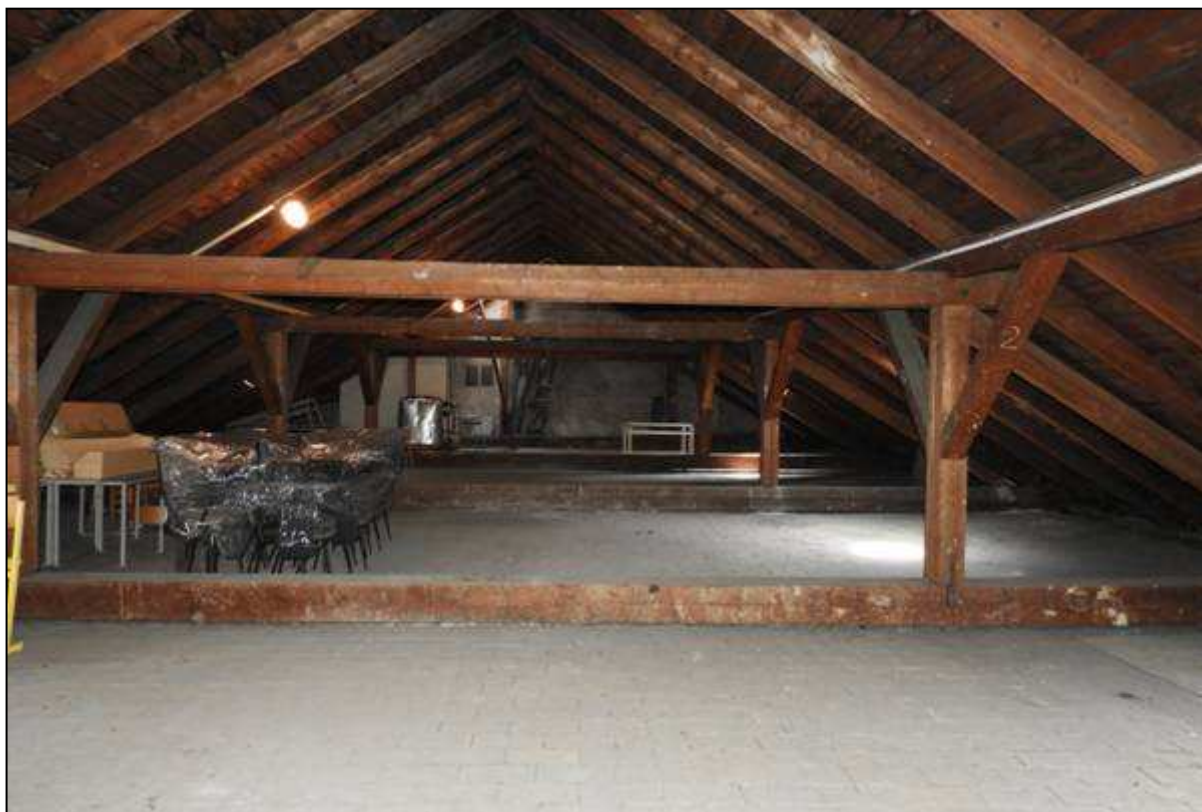
Stropy k nevytápěným prostorům jsou trámové s podhledem z rákosové omítky a na trámech, které jsou z obou stran obložené prkny, je škvárový zásypaný s pochozí vrstvou z plných pálených cihel. V současné době je stav stropu k půdě v havarijním stavu a na některých místech se propadá a je nutná jeho rekonstrukce, stejně tak, jako rekonstrukce krokvní soustavy střechy. Střecha se sklonem do 45 ° je tvořená krokvní soustavou, sedlová nad půdorysem „T“ s třemi výškovými úrovněmi hřebene střechy – v zadní části 14,46 m, ve střední části 13,46 m a v přední části 13,95 m. Jako krytina je použit hliníkový plech a šablony čtvercového typu (vláknocementové - ETERNIT?). Nad střechu vybíhá řada původních cihlových komínů, dodnes některé z nich plní odvětrávací funkci.

Pohled na základní podobu trámoví půdy a na podlahu.

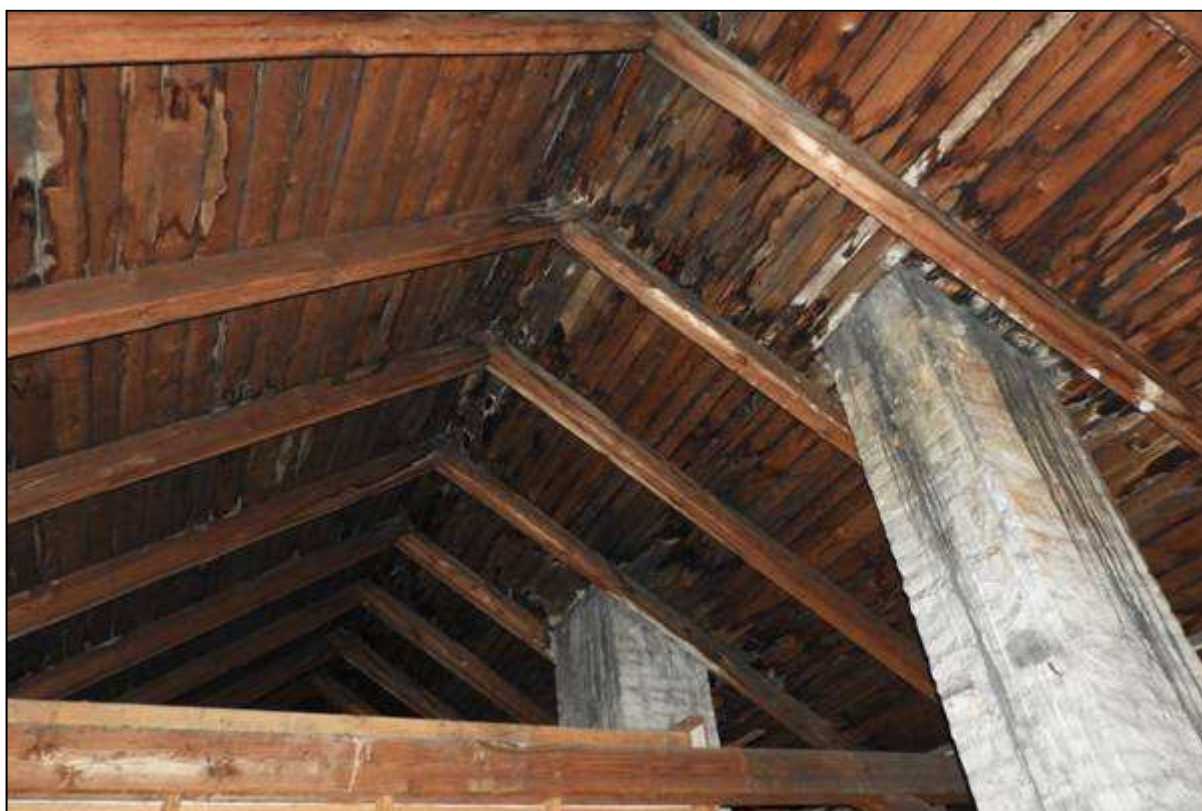
Stav vnitřního dřevěného krytí střechy, které je značně ovlivněno průsakem dešťovými srážkami.

Stavebně technický stav nosných konstrukcí objektu je dobrý, nevykazuje žádné viditelné staticky závažné poruchy. Podobně ostatní konstrukce jsou v dobrém stavu bez viditelných poruch a prasklin. Konstrukce odpovídají stáří objektu. Střešní konstrukce trpí zejména vlhkostí, která pramení ze dvou svodů dešťových srážek, které procházejí ve dvou místech půdou a vyúsťují do venkovního prostoru (viz foto vpravo). Významnější je však vliv průsaku dešťových srážek přes netěsnící střešní krytinu, s následným poškozením dřevěných částí vnitřního krytí i samotných částí krovu.

Nejméně rok před realizací projektu zateplení je nutné sanovat prosakující vlhkost v suterénu budovy, tak aby budova stihla proschnout. Zateplením vlhké budovy by došlo k rozšíření plísní. Před realizací projektu zateplení je nutné samostatně řešit výměnu dožilé střešní krytiny. Opravu střechy na stoleté budově nelze přesně naplánovat. Stav krovů lze spolehlivě zjistit až po rozebrání střechy. Vzniklé změny projektu by mohly komplikovat získání dotace na projekt.

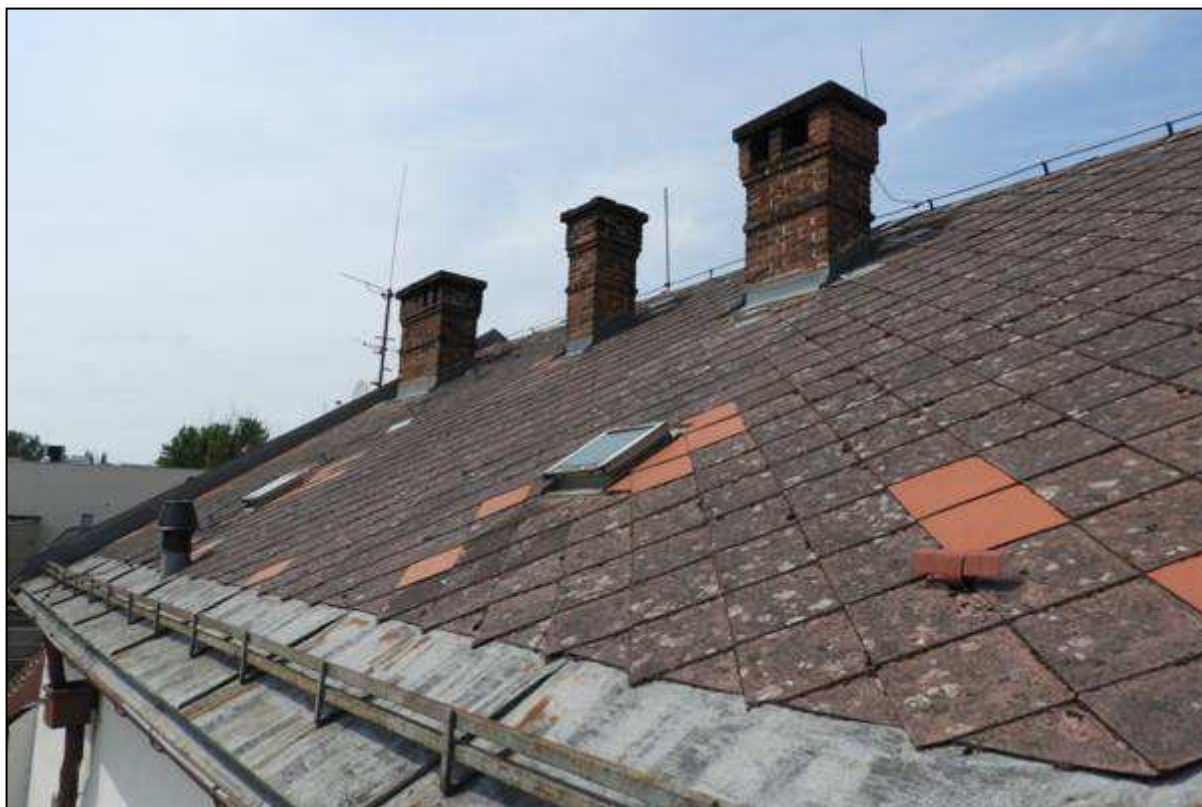
Střešní šablonová krytina na střeše nad vstupní částí budovy (souběžná s ulicí Purkyňova).

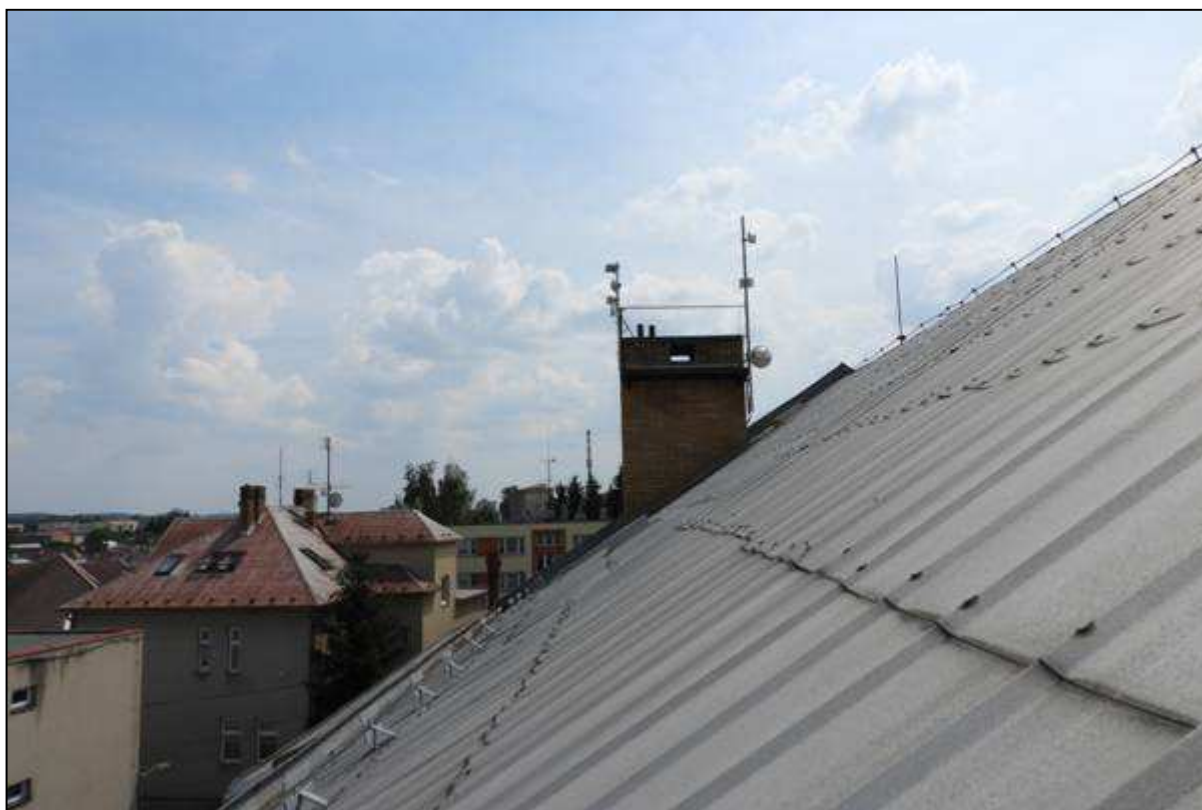
Hliníkové plechy na střeše části budovy školy, která vybíhá k jihu, kolmo na část vstupní budovy.

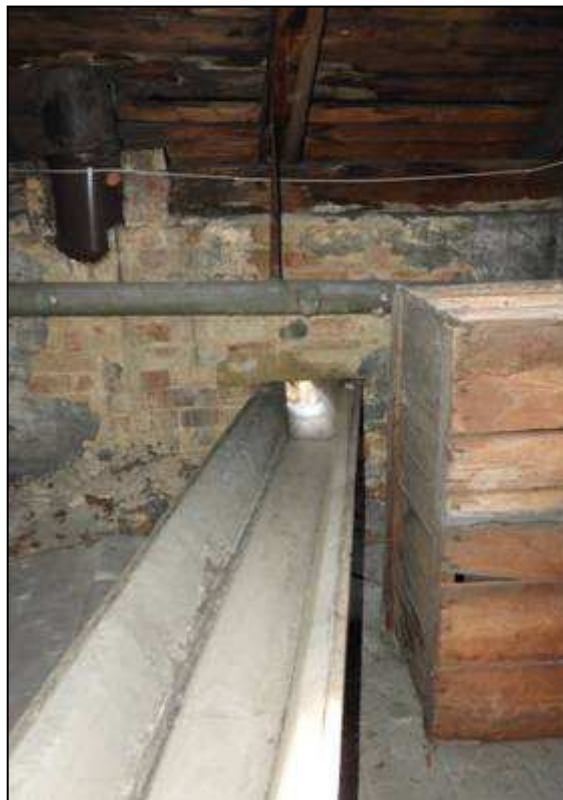
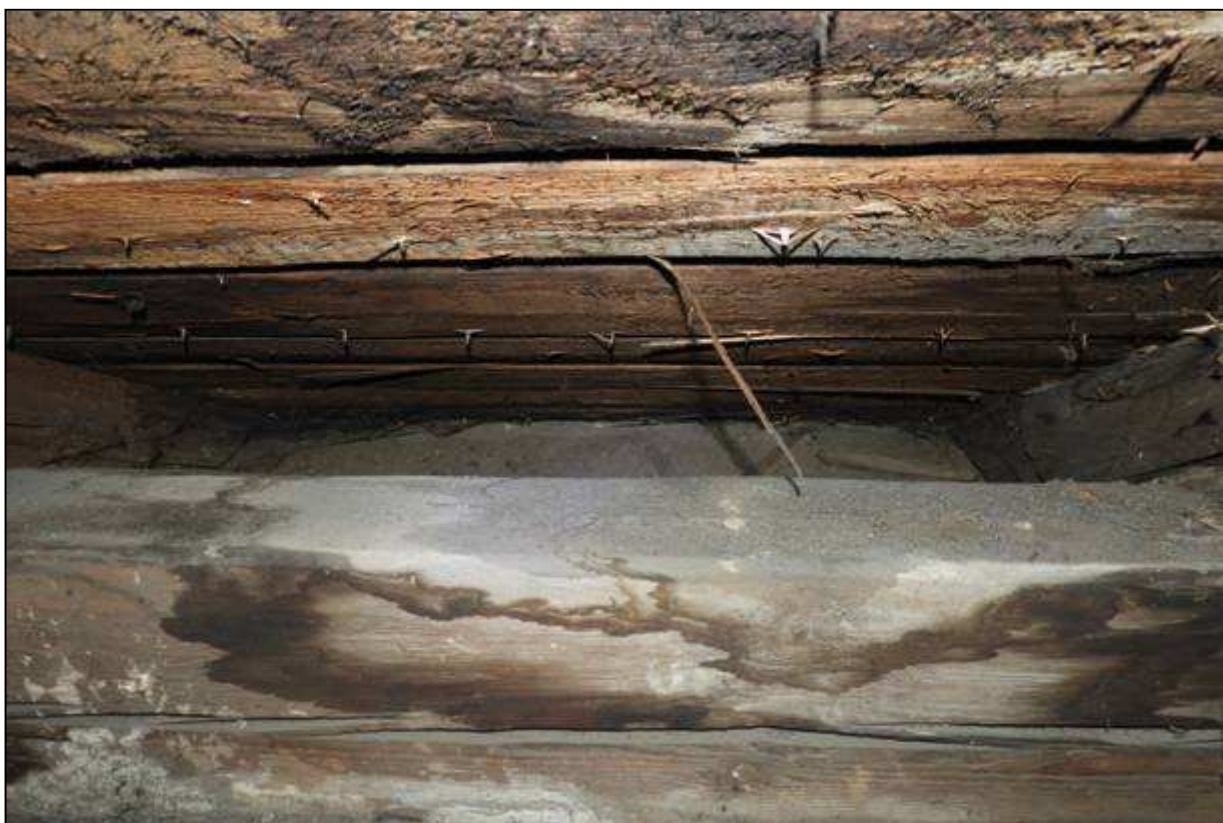
Stav pozednice je dobrý. Neexistují prakticky žádné volné prostory s možností průniku živočichů z vnějšího okolí do těchto míst (viz foto níže).

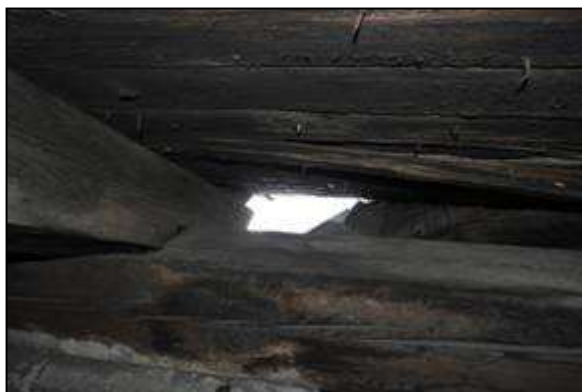
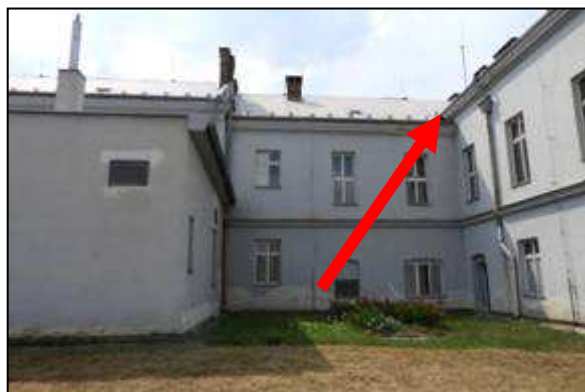
Mezi možné vletové nebo průlezové otvory patří jedna netěsnost, která se nachází v rohové části krovů střechy (viz fotografie níže s označením šipkou). Zřejmě ale okolní krytina (hliníkový plech) tyto možnosti výrazně omezuje.
