# **Diagnostika vozovky**

## **Silnice II/322 Chvaletice-Trnávka**

### **km 18,078-18,278**

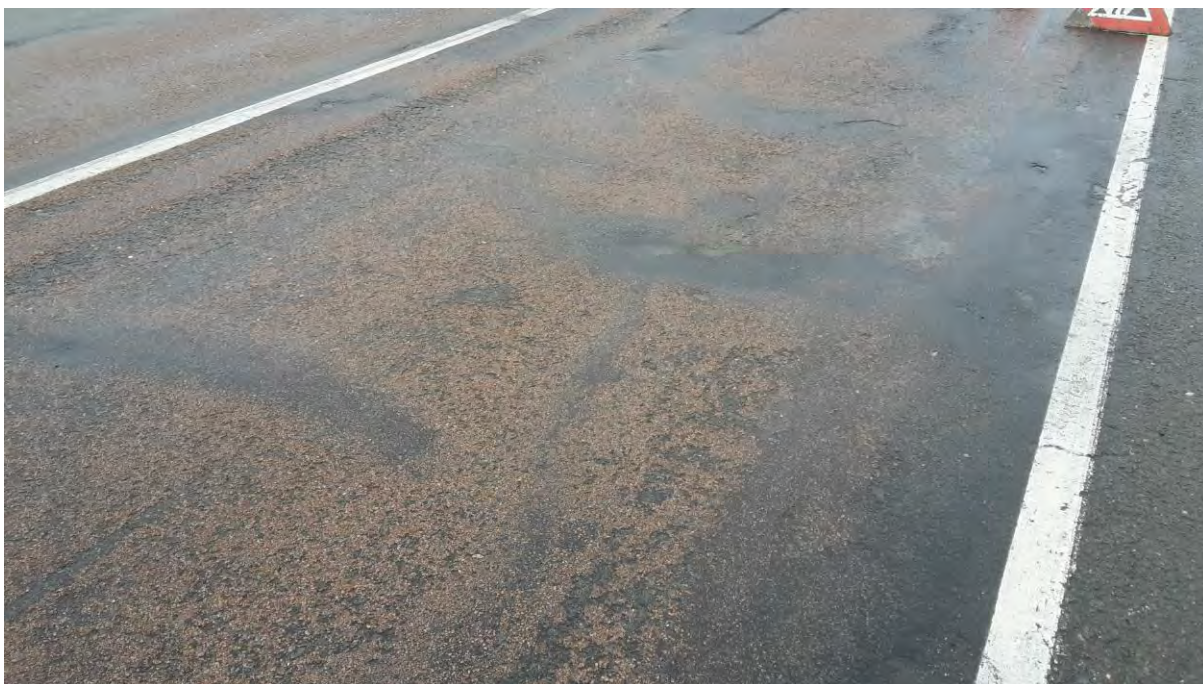
Vozovka byla v minulosti opravována. Obrusná vrstva vozovky je z asfaltového betonu, který je v celém úseku překryt asfaltovým nátěrem. Asfaltový nátěr vykazuje ztrátu kameniva nerovnoměrně po celém úseku. Některé části jízdních pruhů jsou opraveny lokální výměnou obrusné vrstvy. Na povrchu vozovky jsou příčné rozvětvené trhliny ošetřené tryskovou metodou, dále lokální úzké trhliny a občasné výtluky. Též některé lokální trhliny a výtluky byly opraveny tryskovou metodou. Ve směru staničení je v pravé jízdní stopě vyjetá kolej max. hloubky 8 mm, proti směru staničení pak dtto max. hloubky 10 mm.

**Obr. 3: Ztráta kameniva asfaltového nátěru**

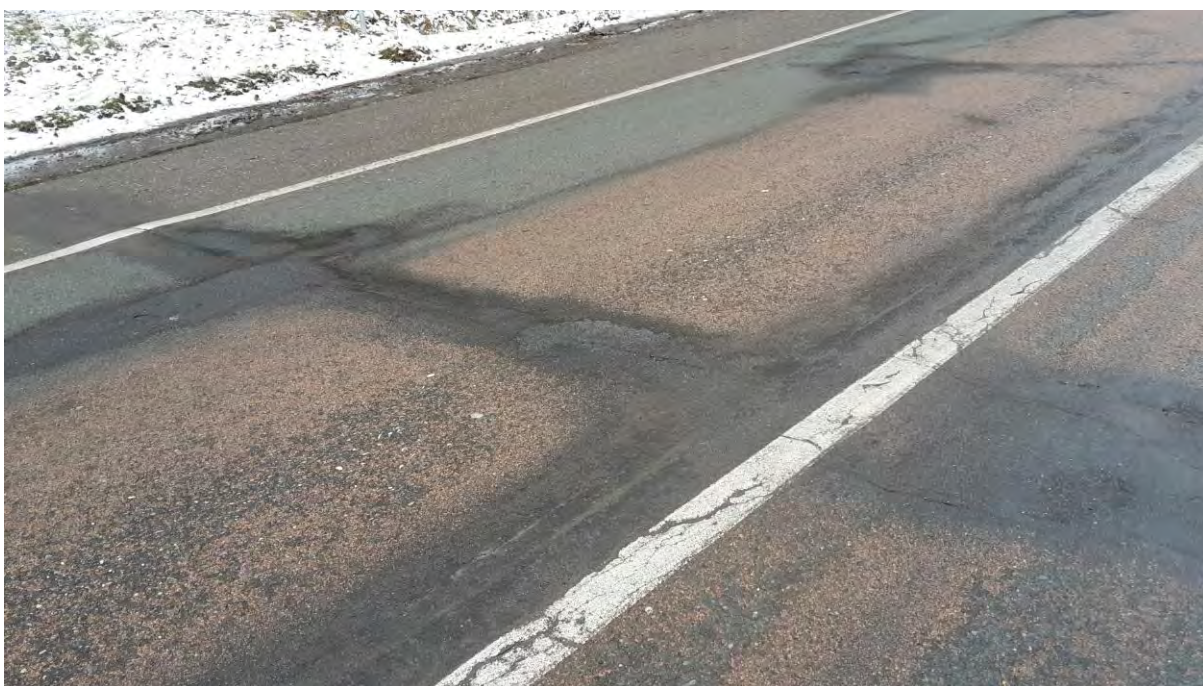
**Obr. 4: Příčná rozvětvená trhlina opravená tryskovou metodou**

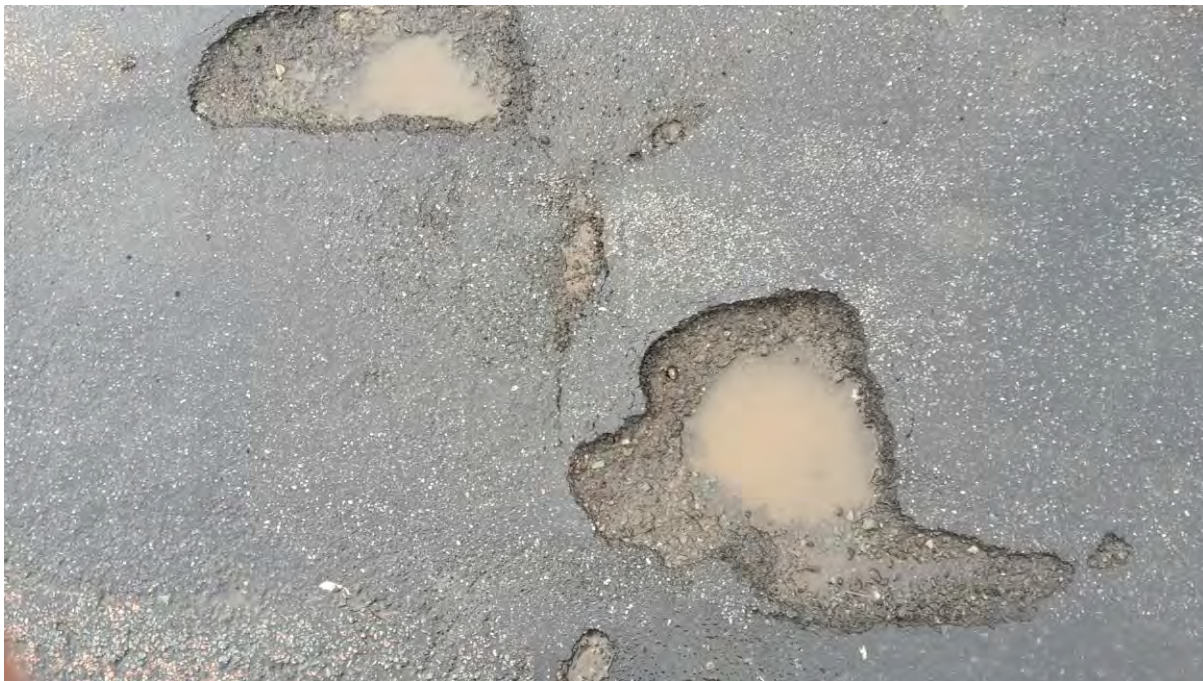
**Obr. 5 Výtluky v obrusné vrstvě, oprava tryskovou metodou**

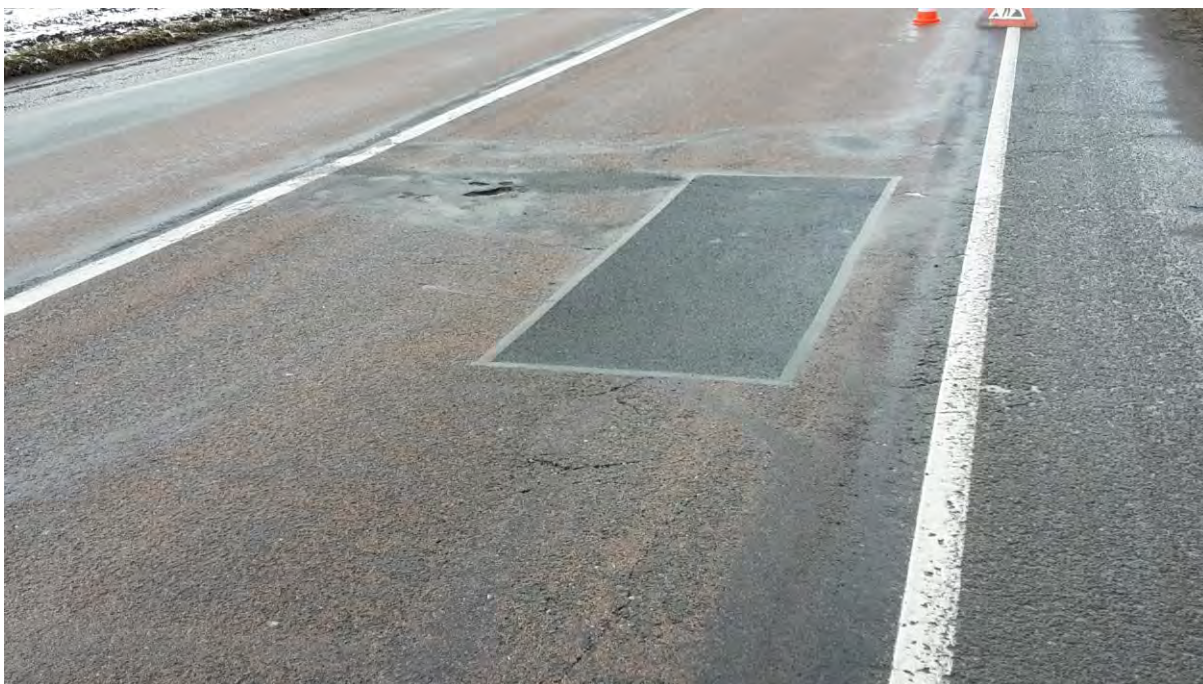
**Obr. 6 Plošné vysprávkování obrusné vrstvy, výtluky**

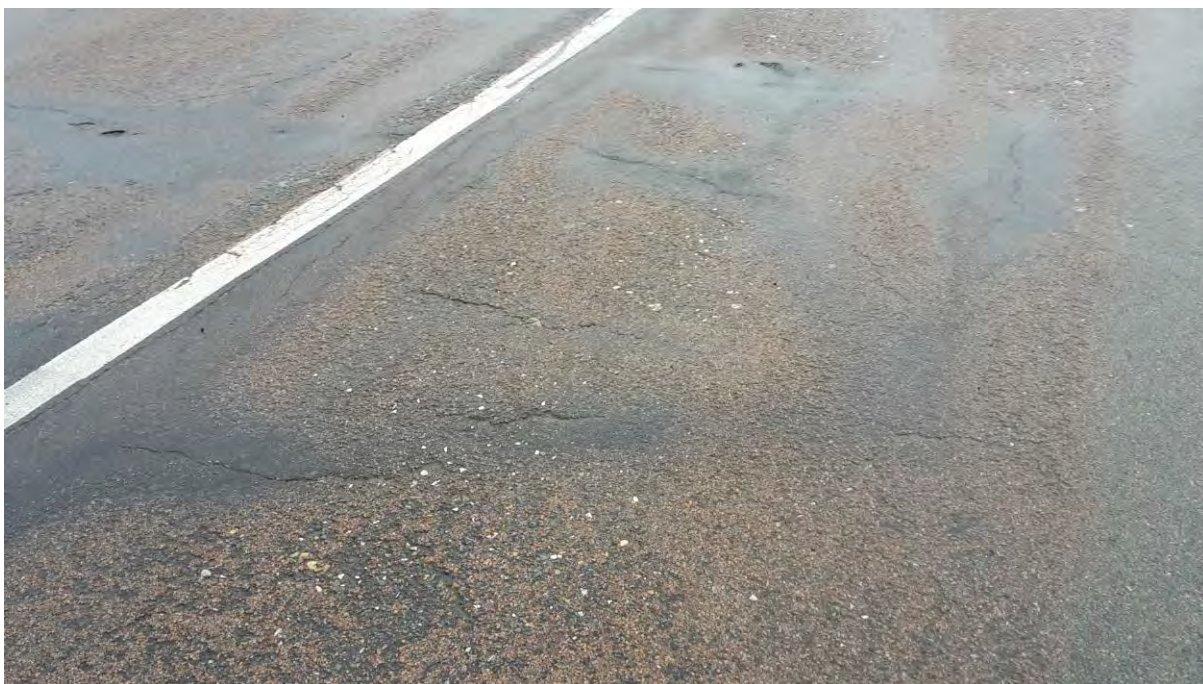
**Obr. 7 Nepravidelné trhliny**

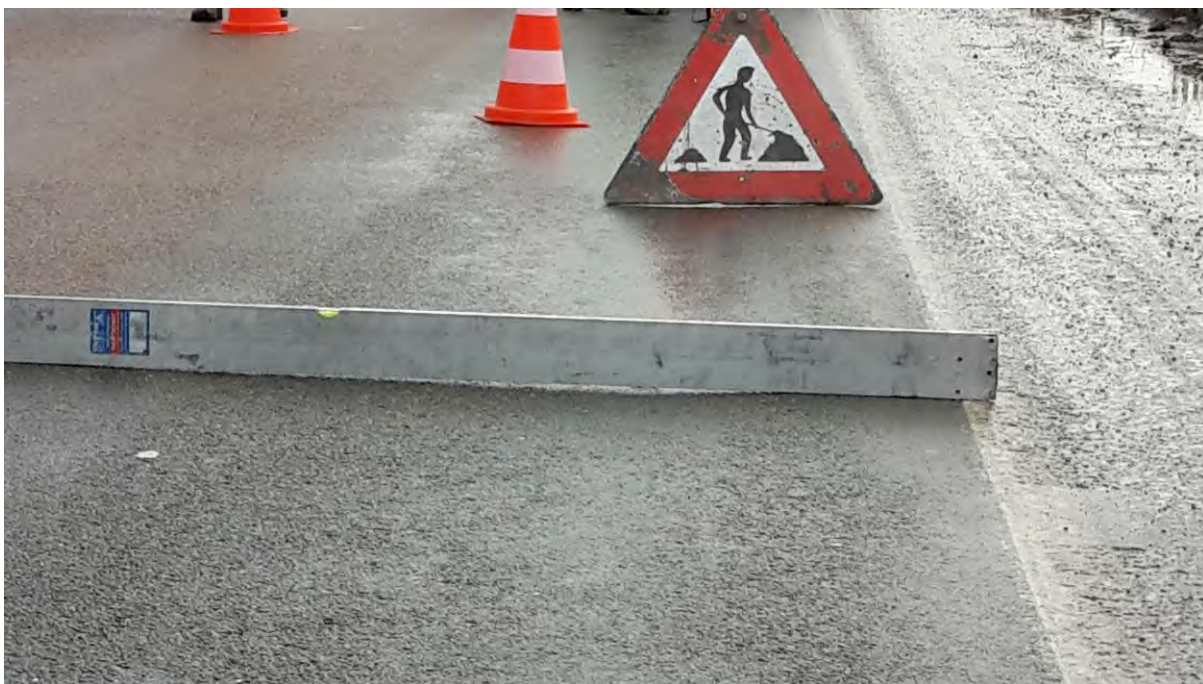
Optimální variantou opravy vozovky výměna krytu vozovky, při níž bude nahrazena obrusná a ložná vrstva vozovky obsahující těžené kamenivo, která je pravděpodobnou příčinou vyjíždění kolejí.

**Obr. 8 Vyjetá kolej v pravém jízdním pruhu, km 18,110**

- Odfrézování obrusné a ložné vrstvy vozovky v celé šířce do hloubky **-110 mm**
- Spojovací postřik PS-C 0,30-0,60 kg/m<sup>2</sup> (dle ČSN 73 6129)
- Položení obrusné vrstvy **ACL 22S** v tl. **70 mm** (dle ČSN EN 13108-1)
- Spojovací postřik PS-C 0,35 kg/m<sup>2</sup> (dle ČSN 73 6129)
- Položení obrusné vrstvy **SMA 11S** v tl. **40 mm** (dle ČSN EN 13108-1)

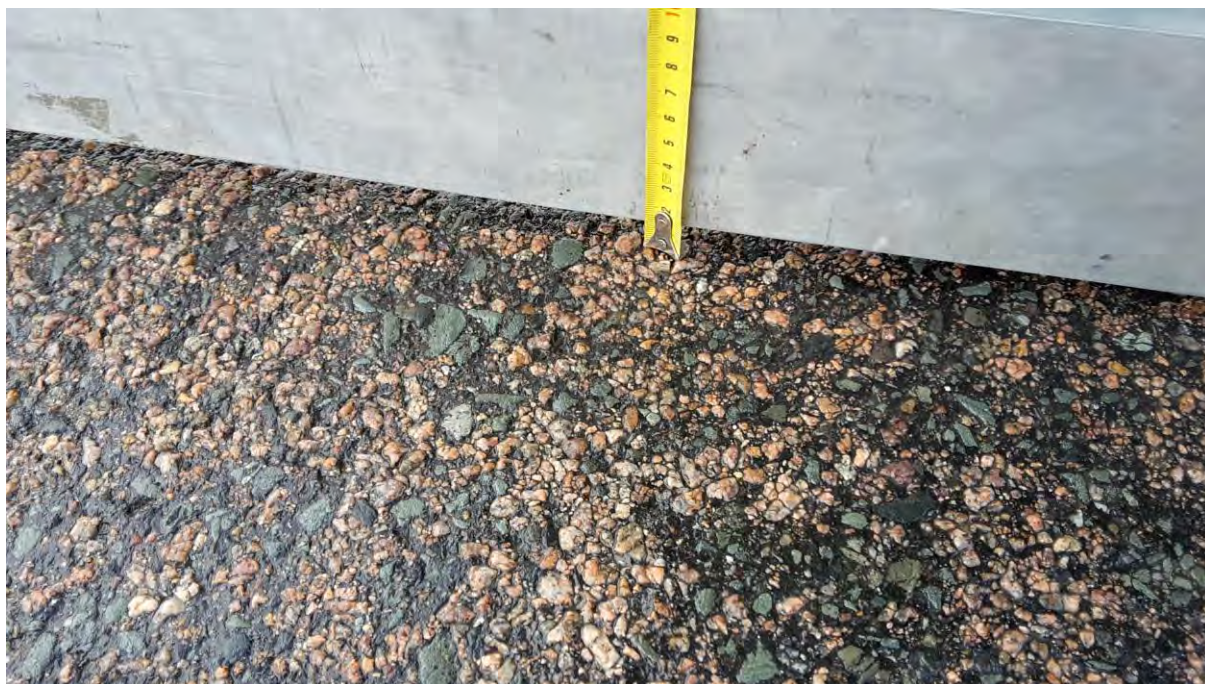
**Obr. 8 Vyjetá kolej v levém jízdním pruhu, km 18,215 (cca 10 mm)**
