Protokol

Zkouška těsnosti doplňkové hydroizolační vrstvy

areál Svitavské nemocnice -
Interní křídlo
Kollárova 643
568 02 Svitavy

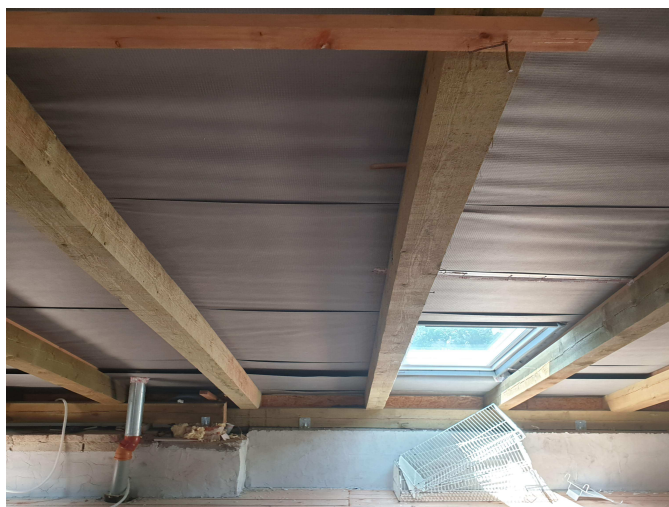
Během prohlídky nebyly zjištěny průsaky vody. Proto bylo přistoupeno k odběru vzorků.

foto /1/ Pohled na DHV

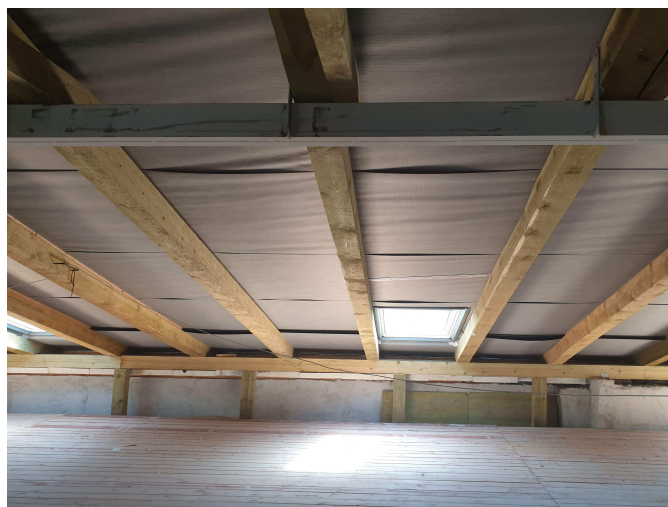
foto /2/ Pohled na DHV

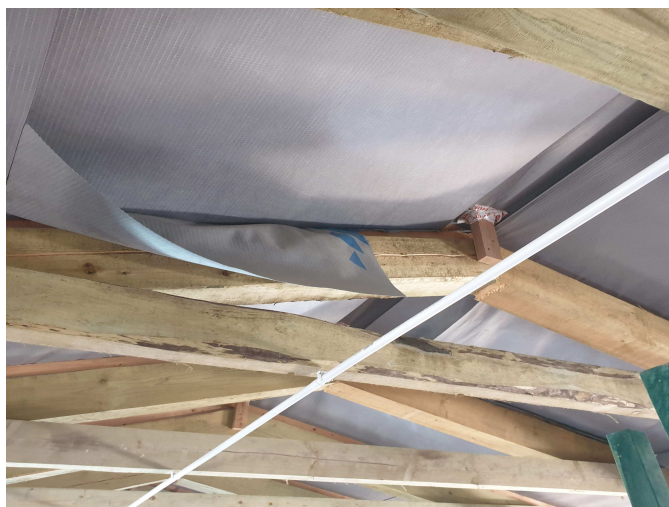
Celkem byly odebrány 3 vzorky o rozměru cca 400 x 400 mm. Vzorky byly odebrány u hřebene a 2x v části u půdní nadezdívky v blízkosti střešního okna.

foto /3/ Místo odběru vzorku

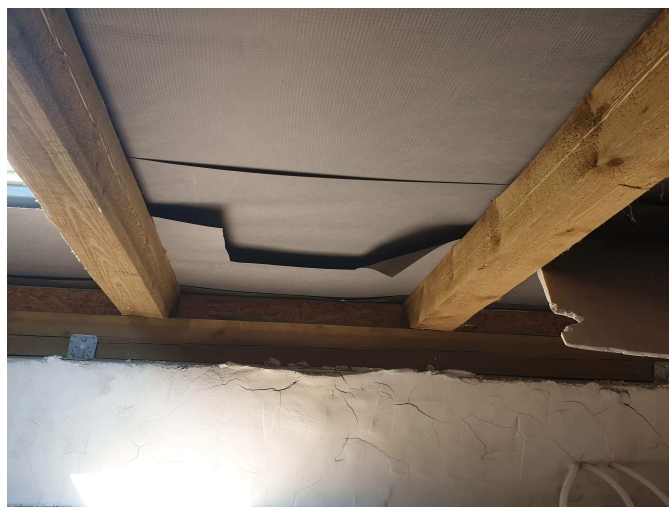
foto /4/ Místo odběru vzorku

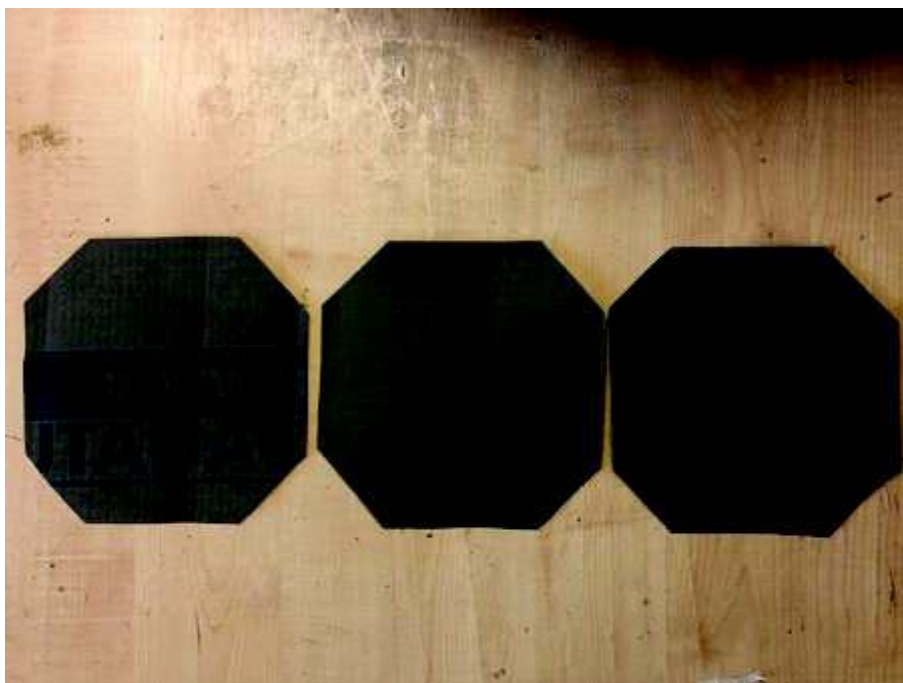
Zkušební tělesa

Byly dodány tři vzorky DHV (výrobce JUTA, dle potisku). Z každého vzorku bylo vyřezáno jedno zkušební těleso o rozměru 210 × 210 mm. Tělesa byla označena A, B, C.

Těleso	Výsledek zkoušky
A	Nevyhověl (okamžitý průsak)
B	Nevyhověl (okamžitý průsak)
C	Nevyhověl (okamžitý průsak)

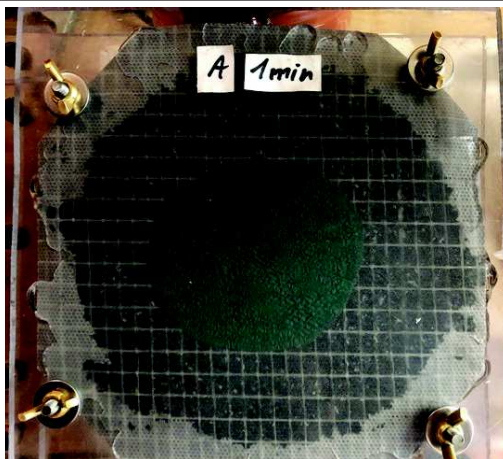
Těleso A po 1 min.

Při kontrolní zkoušce bylo zjištěno, že odebrané vzorky nesplňují třídu těsnosti W1. Zkušební tělesa začala okamžitě prosakovat vodu. Tělesa A, C zcela prosákla po jedné minutě. Těleso B po pěti minutách (viz Fotodokumentace zkoušky).

Pro dokončení skladby střechy (zateplení, parotěsnicí vrstva, podhledy) a zahájení využívání předmětných podkrovních prostor je nutné provést kompletní výměnu DHV a to v celé ploše předmětné části střechy.

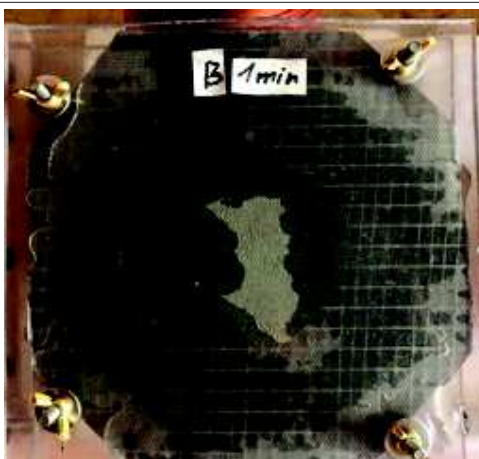
Těleso B po 1 min.

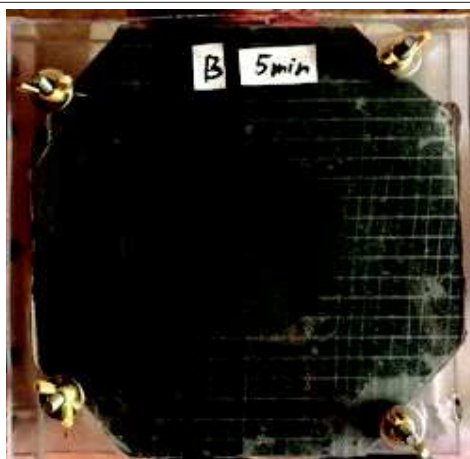
Těleso B po 5 min.

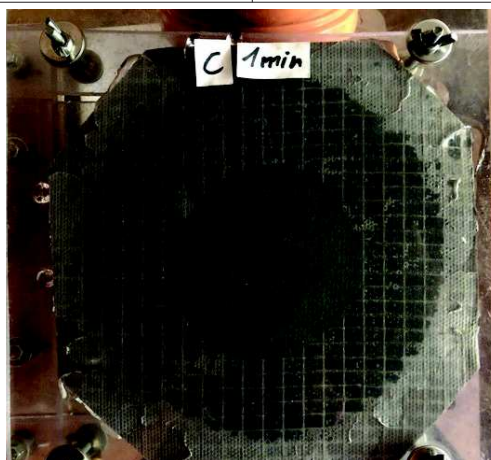
Těleso C po 1 min.

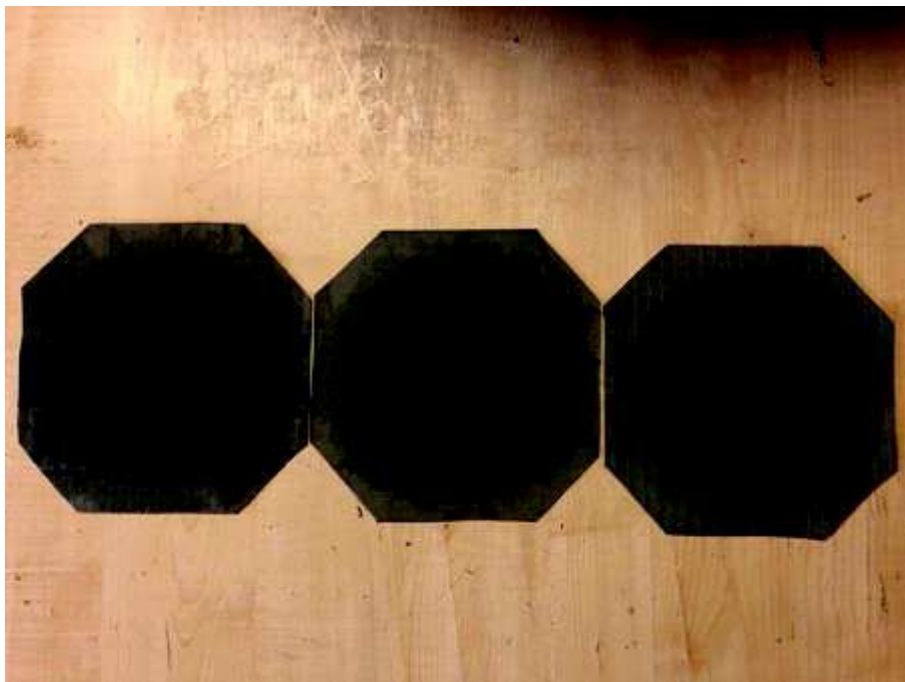
Zkušební tělesa po vyzkoušení. Znatelné nasáknutí vodou.
