Modernizace silnice II/337 Seč - Třemošnice (křižovatka s III/33741)

Geotechnické posouzení odřezů a doporučení k jejich zajištění

Posudek je vypracovaný na základě šetření, uskutečněného na místě samém dne 16. 12. 2016. Zaměřuje se na uměle vybudované silniční odřezy a skalní výchozy v úseku vymezeném staničením km 1,355 - 1,675.

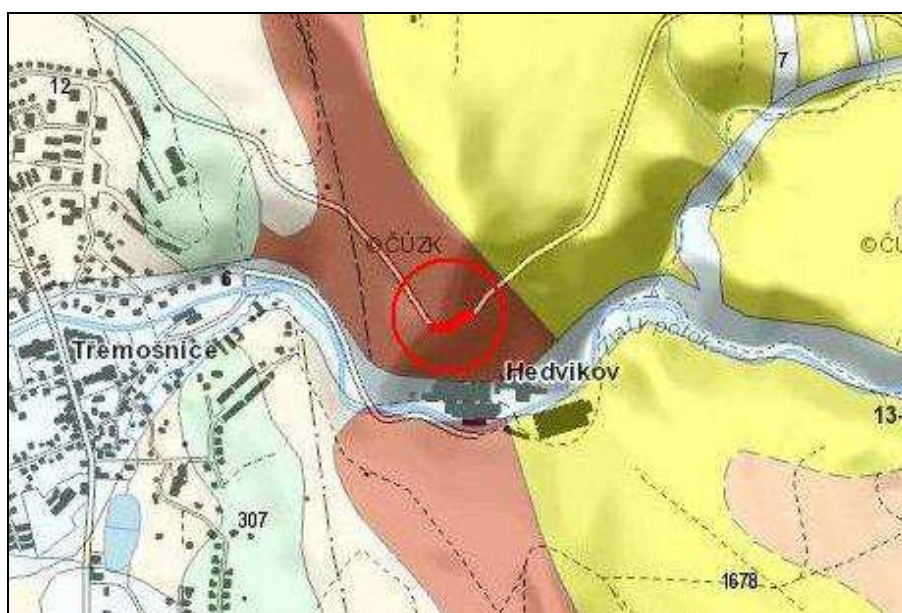
Výřez z geologické mapy M 1 : 50 000

Silnice v zájmovém úseku je vedena svahem, příkře spadajícím do údolí Zlatého potoka, celkem ve čtyřech uměle vytvořených odřezech, navzájem od sebe oddělených terémem s původním sklonem. Z regionálně-geologického hlediska jejich prostředí představují katazonálně metamorfované horniny kutnohorského krystalinika, stáří proterozoikum - paleozoikum. Litologicky se jedná především o biotitické pararuly, částečně migmatitizované, lepidogranoblastické struktury a páskované textury, s různým stupněm zvětrání a rozpukání, které vytvářejí souvislý pruh směru SSZ - JJV (ve výřezu geomapy hnědé barvy s číselným kódem 1198).

Blíže k Třemošnici probíhá tzv. železnohorský zlom nadregionálního významu, s řadou doprovodných tektonických poruch nižších řádů. Má prakticky stejnou orientaci jako horninový pás, jeho průběh, naznačený čerchovanou čarou, je však zastřený pokryvem svahových sedimentů a sutí.

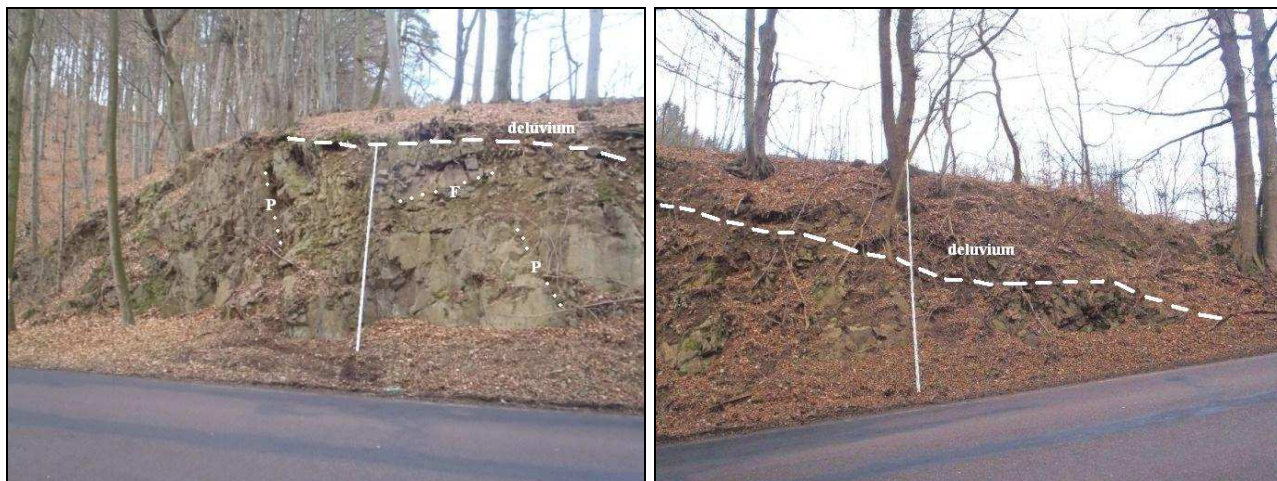
1. úsek km 1,640 - 1,675

Umělý odřez výšky od 5,5 m do 2,0 m (ve směru rostoucího staničení), s generálním sklonem 65°. Horninové prostředí tvoří mírně zvětralé pararuly tř. R4, narezavěle hnědé barvy. Ve znění tab. 5 ČSN EN ISO 14689-1 se jedná o horniny měkké, s orientační pevností v prostém tlaku $\sigma_c = 5-25$ MPa. V počátečním staničení jsou odkryty na maximální výšce až 5 m, která se postupně snižuje k 1 m.

U horniny lze rozlišit méně zřetelnou foliaci „F“ (300-320/30-35) a tři výraznější puklinové systémy „P“ (30/75, nerovný, neprůběžný, $f = 3/m$; 80-90/60-70, rovný až nerovný, většinou neprůběžný, $f = 2-5/m$, sevřený, při povrchu rozevřený s kořeny a hlinitou výplní; 212/50, nerovný, průběžný, $f = 1/m$). Diskontinuity mají vesměs příznivou orientaci do masívu, pararuly vykazují převážně polyedrický rozpad, s fragmentací 20 - 50 cm.

Horninový masív překrývá slabě soudržné až nesoudržné hlinito-kamenité deluvium-eluvium, s polozoblými kameny do 20 cm. Jeho mocnost 0,30 - 1,50 m se zvětšuje s rostoucím staničením.

- odstranění náletu a několika vzrostlých stromů z hrany odřezu,
- částečným odtěžením zmenšení sklonu mocnější vrstvy deluvia na poměr cca 1 : 1,
- řádné obtrhání a očištění skalní stěny od rozvolněné horniny a její zajištění kotveným pletivem,
- v místě nižšího odřezu s převahou svahových sedimentů by měl dostačovat jen ochranný plůtek.

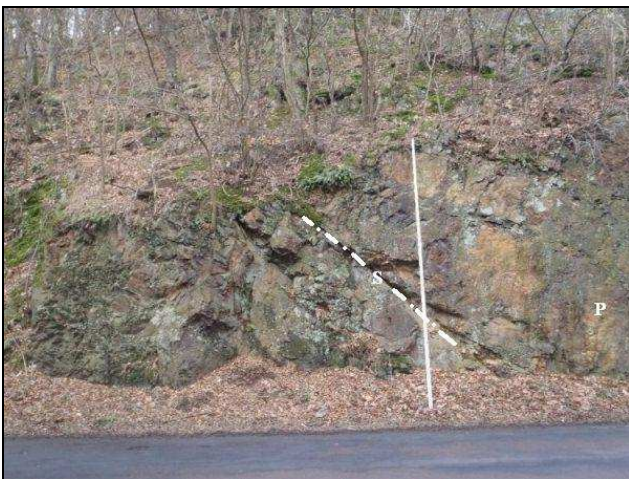
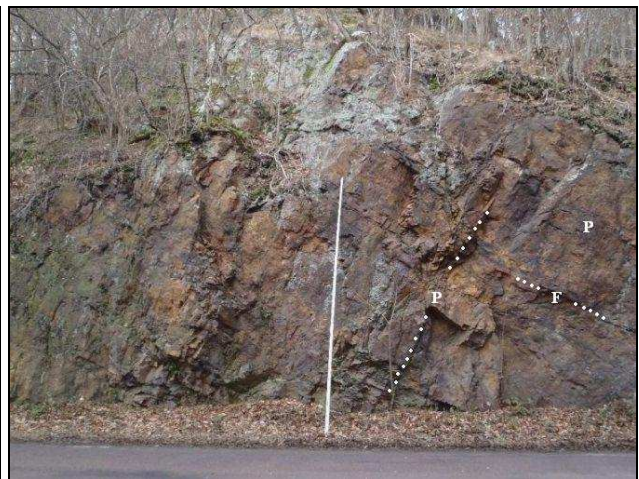
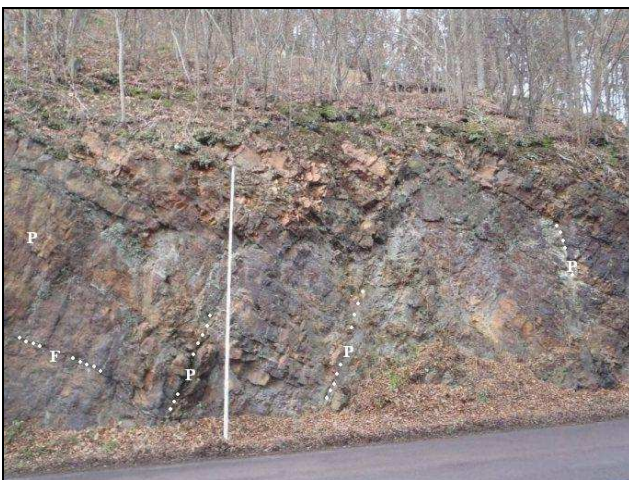
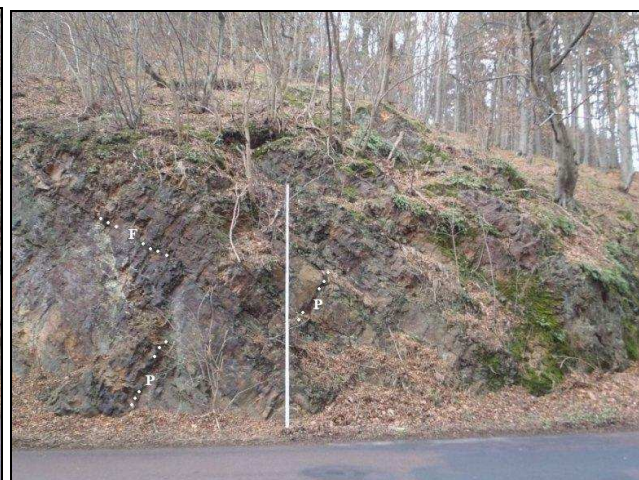
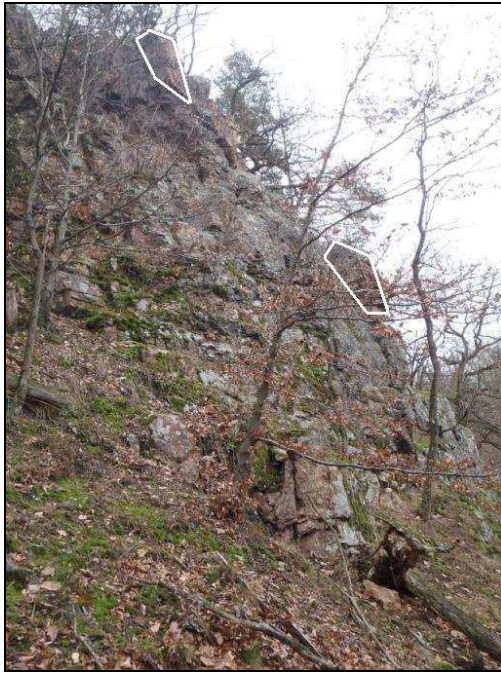
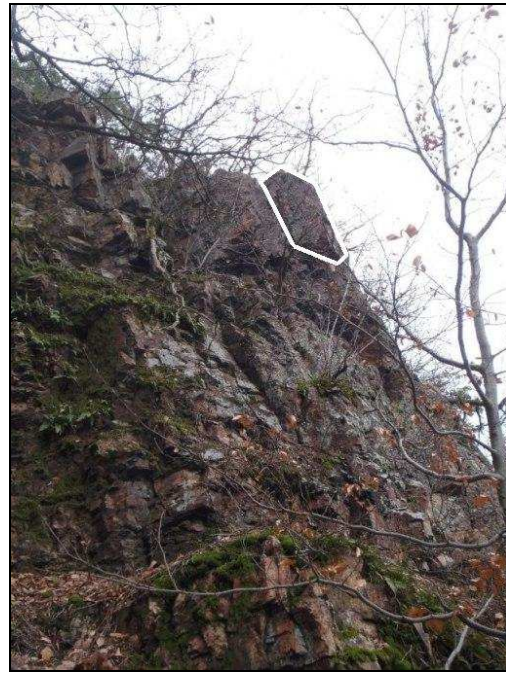
2. úsek km 1,560 - 1,605

Umělý odřez výšky 5 - 8 m, se svislou stěnou, ve střední horní části až lehce převislou, byl vytvořený pomocí trhačích prací (iditelné zbytky vývrtu). Hlavní masu horninového prostředí představují navětralé pararuly tř. R3 ± R2, šedohnědé barvy. Ve znění tab. 5 ČSN EN ISO 14689-1 se jedná o horniny středně pevné až pevné, s orientační pevností v prostém tlaku $\sigma_c = 25-80$ MPa. V okrajových partiích a při povrchu jsou lokálně rezavohnědé, mírně zvětralé, tř. R4, s orientační pevností v prostém tlaku $\sigma_c = 5-25$ MPa.

U horniny je možné rozlišit foliaci „F“ (35-44/35-45) a několik výraznějších sevřených puklinových systémů „P“ (180-190/60-80, nerovný, neprůběžný i průběžný, $f = 1/m$; 255/75, nerovný, průběžný, $f = 1/m$; při okraji odřezu 240/85, nerovný, neprůběžný, $f = 5/m$ a 150/70, nerovný, zčásti rozvětvený, průběžný, $f = 2/m$, při povrchu rozevřený a s kořeny). Další drobnější různě orientované trhliny vznikly pravděpodobně v souvislosti s trhacími pracemi. Stěnu odřezu tvoří v ploše odkrytá nerovná a mírně zvlněná puklina 316-320/85-90, která stírá část strukturních prvků.

V km 1,567 se vyskytuje výrazná tektonická porucha „S“ (65/40, rovná, průběžná, v tl. 5 cm vyplněná rezavou písčito-hlinitou zeminou), kterou ve vzdálenosti cca 0,50 m směrem do podloží doprovází souběžné, na mocnost 20 - 30 cm rozpukané pásmo horniny, ohraničené méně zřetelnými puklinami téhož směru a sklonu.

Veškeré zaznamenané diskontinuity mají vesměs příznivou orientaci do masívu. Zvětráním se na ploše stěny ojediněle vyskytují tenké horninové „odprsky“ o ploše prvních dm^2 . Okraje odřezu v tl. do 1 m roubí mírně zvětralá hornina s vyšší intenzitou rozpukání a s polyedrickým či kostkovitým rozpadem.

- odstranění náletu z hrany odřezu,
- řádné obtrhání a očištění skalní stěny odřezu od rozvolněné horniny a její zajištění kotveným pletivem,
- v nejvyšších partiích přirozených skalních výchozů se nachází několik větších, podél až 5 cm otevřených puklin odtržených horninových bloků, které bude žádoucí v předstihu odstranit (viz foto níže),
- kotveným pletivem se zajistí též skalní výchozy nad odřezem, ze kterých občas odpadávají menší kameny, které mohou dopadnout až na silnici; eventuálním řešením by mohl být též záchytný plot nad hranou zářezu.

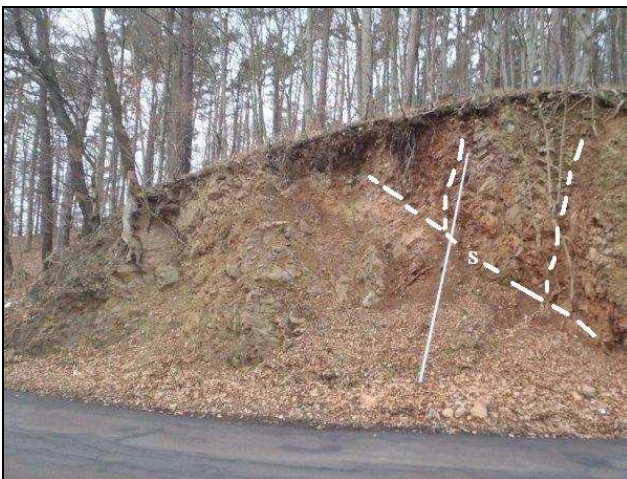
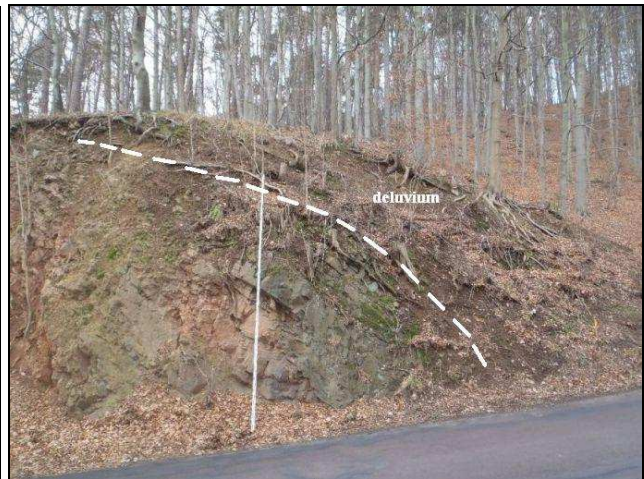
3. úsek km 1,440 - 1,478

Umělý odřez výšky 4 - 7 m se sklonem 70 - 90°. Hlavní masu horninového prostředí představují silně zvětralé a tektonicky porušené pararuly tř. R5, rezavě hnědé až červenohnědé barvy, s nízkou pevností v prostém tlaku 1 - 5 MPa. Mírně zvětralé a rozpukané pararuly tř. R4 se vyskytují jen v okrajových partiích odřezu do výšky cca 1,5 m nad povrch silnice.

Z nepravidelně klínovitého tvaru odřezu je patrné, že v minulosti tu již došlo k uvolnění určitého množství hmot, které bylo následně odtěženo. Malé suťové kužele a osypy z kamenitého materiálu u paty svahu napovídají, že proces jeho pozvolné destrukce nadále probíhá.

Ve stěně je patrná výraznější tektonická porucha „S“ s rozvětveným doprovodem. Masív v jejím širším okolí je hustě rozpukaný několika navzájem se křížícími rovnými a nerovnými neprůběžnými puklinovými systémy (66-72/67-70, 260-290/85-90) a rozvolněný. Hornina se poměrně snadno rozpadá na polyedrické, hranolovité i kosoúhlé bloky o velikosti 10 - 30 cm, ve střední části odřezu má zčásti až charakter slabě soudržné hlinito-šterkovité a hlinito-kamenité zeminy.

Horninový masív překrývá 0,50 - 0,75 m silná povrchová vrstva hlinito-kamenitého deluvia-eluvia, hojně prorostlá kořeny stromů.

- vzhledem ke zřejmé nestabilitě bude odřez vyžadovat více technických prací,
- v první řadě odstranění vzrostlých stromů z hrany odřezu i za ní,
- částečné odtěžení rozvolněných hornin spolu se zmenšením jejich sklonu si vyžádá posunutí horní hrany odřezu o nejméně 2 m směrem do pozemku,
- zajištění svahu se provede kotveným pletivem, v kombinaci s ochranným plůtkem,
- v případě nemožnosti trvalého záboru pozemku by řešením mohla být např. gabionová zeď cca výšky 2 m a svah nad ní v menším sklonu.

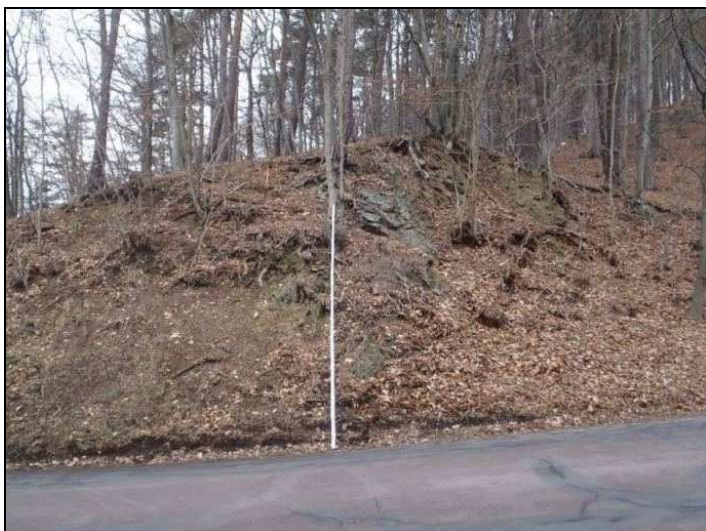
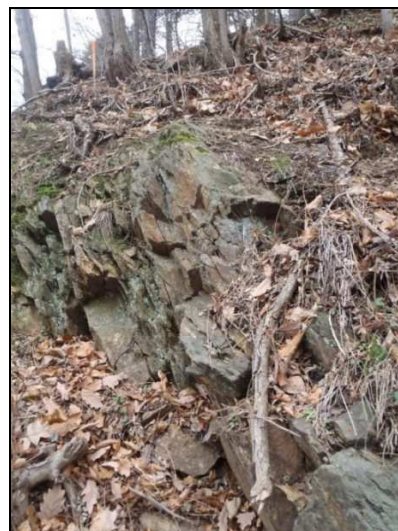
4. úsek km 1,355 - 1,406

Odřez výšky 3 - 5 m, se sklonem 60°, je situovaný v ostrém nepřehledném oblouku silnice. Budují ho silně až mírně zvětralé pararuly tříd R5 - R4, překryté hlinito-kamenitým deluviem-eluviem o mocnosti 0,50 - 0,70 m.

Mírně zvětralé šedohnědé pararuly, s hojnými rezavými povlaky na plochách diskontinuit, vystupují v omezeném rozsahu hlavně při patě odřezu do výšky 1 - 2 m od povrchu vozovky. Jsou hustě rozpukané systémem rovných neprůběžných puklin 40/80, s četností až 8/m a k nim dalších krátkých kosých, které předurčují rozpad na deskovité a polyedrické bloky o velikosti 10 - 50 cm. Horninový masív je na obě strany ve směru klesajícího i rostoucího staničení zakrytý deluviem.

- odstranění náletu i několika vzrostlých stromů z hrany odřezu i za ní,
- odtěžení hornin se bude muset provést v jednotné mocnosti a sklonu, čímž dojde k posunutí horní hrany odřezu o nejméně 2 m směrem do pozemku,
- zajištění svahu se provede kotveným pletivem, v kombinaci s ochranným plůtkem,
- v případě nemožnosti trvalého záboru pozemku by řešením mohla být např. gabionová zeď cca výšky 1,5 m a svah nad ní v menším sklonu.
