Modernizace silnice II/366 Pohledy (včetně průtahu obcí) - Křenov křižovatka s II/368

Technická zpráva

TECHNICKÁ ZPRÁVA

ING. M. BURIANEC kontroloval	PAVEL MULLER DIS. hlavní inženýr projektu	A132/16 číslo zakázky	F.5.1.1. číslo přílohy
ING. LENKA HLADÍKOVÁ zodpovědný projektant	PAVEL MULLER DIS. vedoucí projektant	05/2017 datum

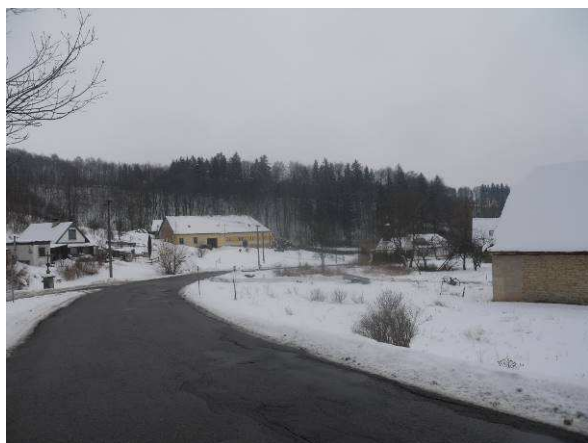
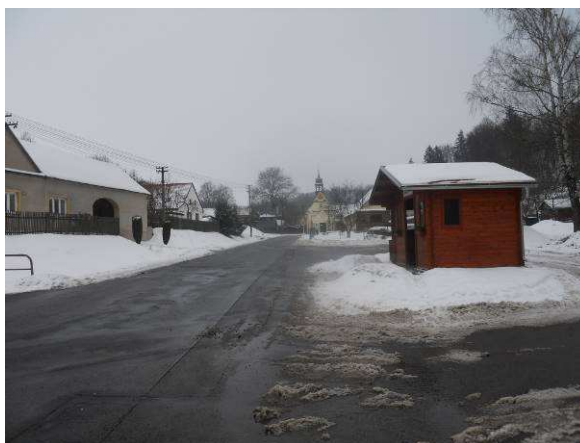
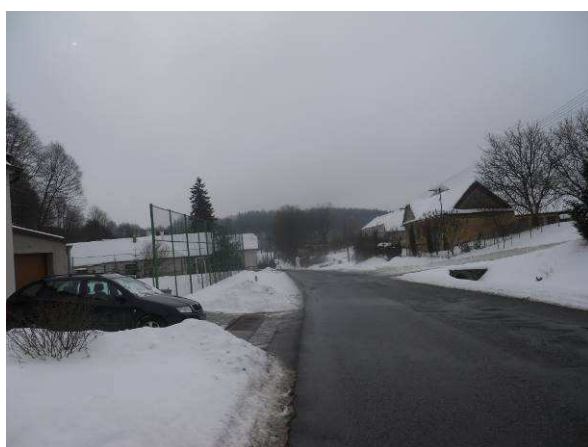
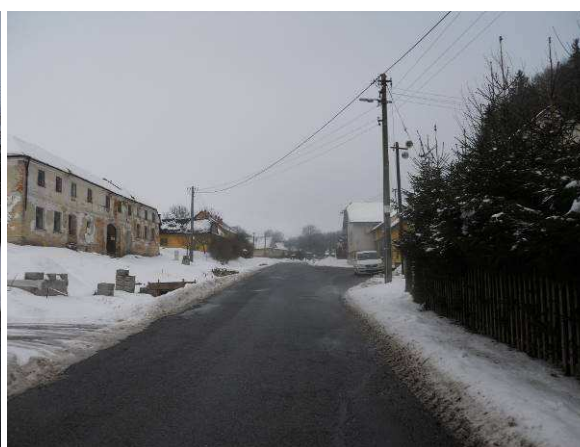
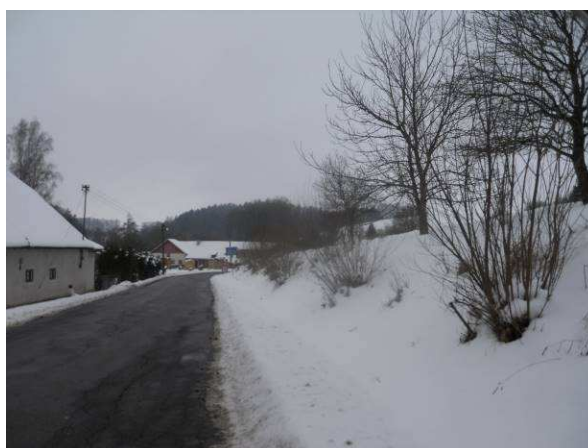
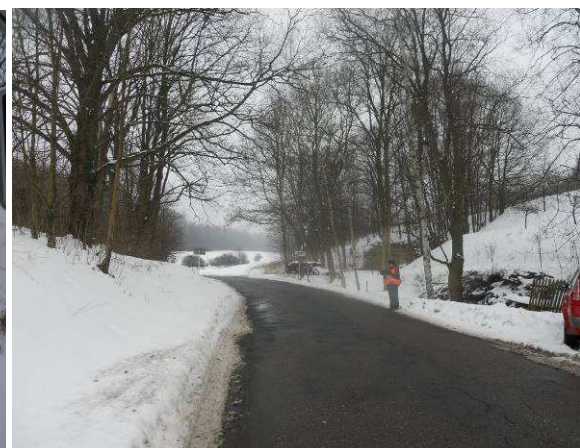
Obec Pohledy

V prvním úseku, v obci Pohledy, se nachází minimální množství zeleně rostoucí po obou stranách silnice. Na začátku obce roste několik vzrostlých javorů /*Acer platanoides*/. Dále se jedná o soliterně rostoucí dřeviny a to lípy /*Tilia platyphyllos*/, vrby /*Salix alba*/, méně jasan /*Fraxinus excelsior*/ a keřové jalovce /*Juniperus communis* Hibernica/, tavolníky /*Spiraea vanhouttei*/, zlatice /*Forzythia intermedia*/, šeříky /*Syringa vulgaris*/ a svídy /*Swida sanguinea*/, které jsou nepravidelně rozmístěny po celé obci. Celkově byly v této části zhodnoceny dřeviny č. L1-L13 a P1 – P11. V této části dřeviny nejsou výrazněji poškozené, pouze u některých vzrostlých stromů se nachází v koruně suché větve, které budou v rámci zdravotního řezu odstraněny.

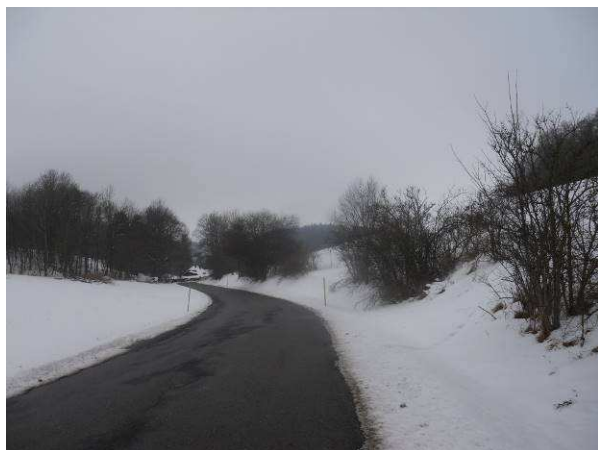
Mezi obcí Pohledy a lesem

V této části dřeviny nejsou výrazněji poškozené, pouze u některých vzrostlých stromů se nachází v koruně suché větve, které budou v rámci zdravotního řezu odstraněny. Vrby a jedna bříza jsou více poškozené, polámané, bříza zcela suchá, proto je nutné tyto dřeviny odstranit.

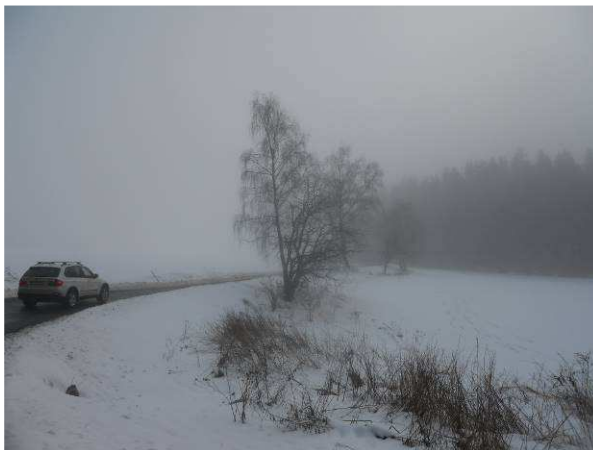
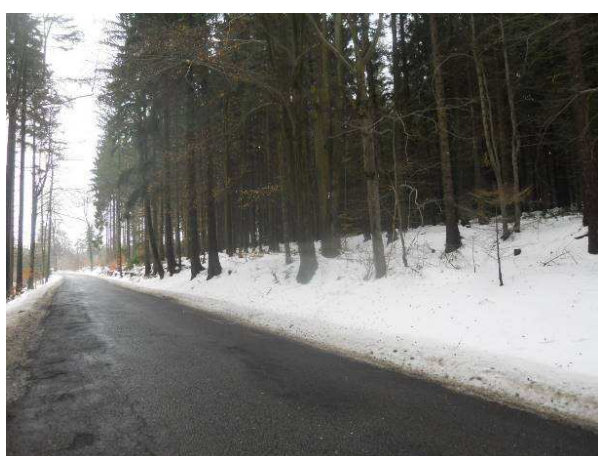
Úsek lesa

V největší, třetí, části se nacházejí dřeviny v lese s prolukou mezi dvěma masivy lesa. Hodnoceny byly dřeviny, které rostou do 3m od krajnice. Jedná se o úsek ve svahu, který je celý zalesněný. Celkově zde byly hodnoceny dřeviny č. L65 – L126 a P36 – P158. Největší zastoupení zde má smrk /*Picea abies*/, buk /*Fagus sylvatica*/, javor /*Acer pseudoplatanus*/, méně modřín /*Larix decidua*/, jedle /*Abies alba*/, bříza /*Betula pendula*/ a vrba /*Salix caprea*/. Tyto dřeviny nejsou výrazněji poškozené, pouze některé dřeviny mají suché větve či zlomené větve v koruně. Na těchto dřevinách je navržen zdravotní nebo bezpečnostní řez. Některé dřeviny, převážně vrby jívy /*Salix caprea*/, jsou téměř mrtvé, proto jsou navrženy k odstranění. Dále se zde nachází několik zcela suchých jedinců, dřeviny se suchými terminály, či různě poškozené dřeviny. Některé dřeviny mají výrazná poškození, které ovlivňují stabilitu dřeviny, dále byla pozorována přítomnost dřevokazných hub, někteří jedinci mají výrazné tlakové větvení. Takto výrazně poškozené dřeviny, kdy je narušena stabilita dřeviny jsou také navrženy k odstranění.

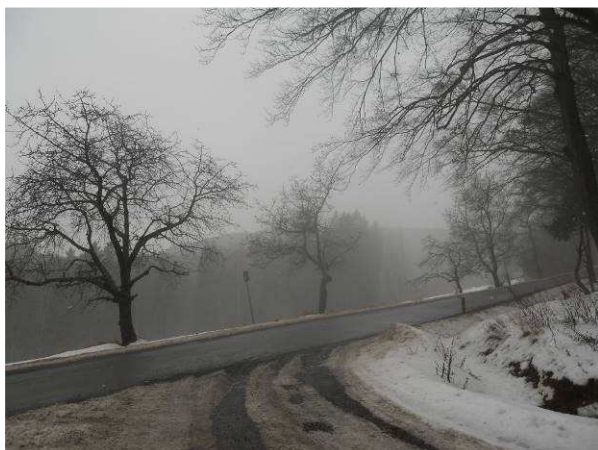
Ovocné stromořadí mezi lesem a obcí Křenov

Ovocné dřeviny jsou přestárlé, vzrostlé, ve fázi dožívání. Jejich koruny jsou výrazně proschlé, s četným výskytem suchých větví, suché jsou i kosterní větve. Na větvích roste velké množství výmladků, jejichž nadměrná tvorba je typická pro fázi dožívání, kdy si rostlina vytváří nové výhony pro přísun živin, protože stávající větve jsou již nefunkční a odumírají. Jejich fyziologická vitalita je výrazně narušená. Časté je zde poranění kmene a přítomnost dřevokazných hub, které parazitují na mrtvém dřevě a výrazně snižují stabilitu dřeviny. Celkově se jedná o poškozené dřeviny, které jsou na hranici přežívání. Ty dřeviny, které jsou výrazně poškozené, nebo zcela suché jsou navrženy k odstranění. Ty dřeviny, které nemají zcela narušenou vitalitu a nejsou tak výrazně suché, budou ošetřeny zdravotním řezem pro odstranění suchých a poškozených větví.

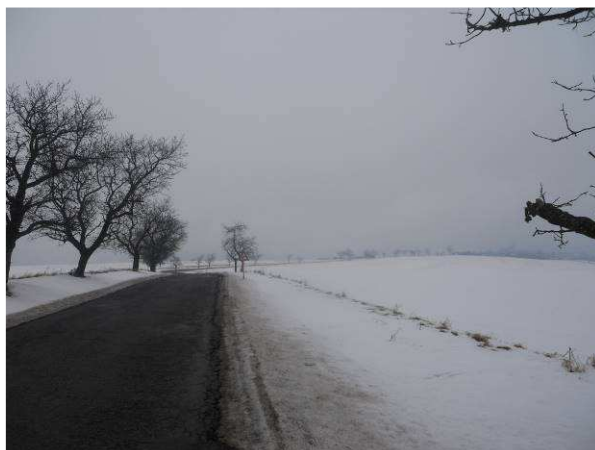
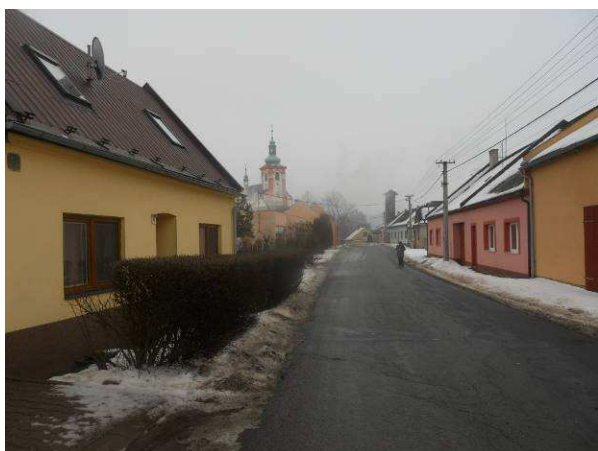
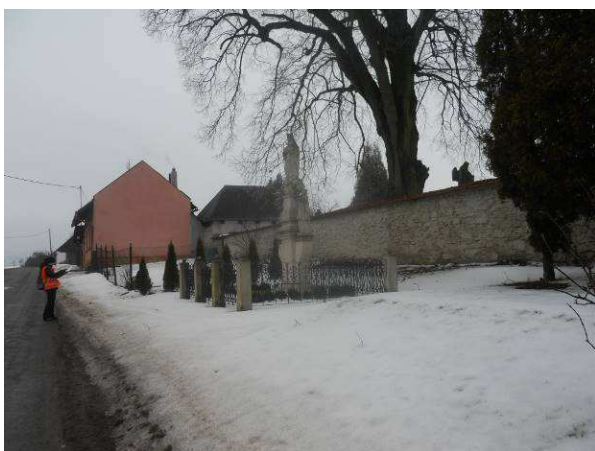
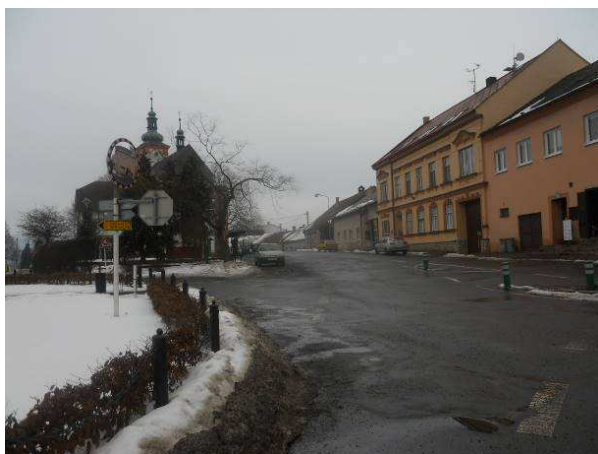
Obec Křenov

Vzrostlé stromy jsou tvořené borovicemi /*Pinus sylvestris*/, dále lípami /*Tilia platyphyllos*/, méně javorem /*Tilia platyphyllos*/ a topoly /*Populus nigra*/. Tyto dřeviny v obci nejsou výrazněji poškozené, pouze na vzrostlých stromech se nacházejí suché větve, které budou v rámci zdravotního řezu odstraněny. Pouze jedna vzrostlá lípa je téměř suchá, s výrazně ubývajícím vitalitou.
