**Posouzení stavby
z hlediska výskytu obecně a zvláště chráněných
druhů živočichů:
„Realizace úspor energie –
ALBERTINUM Žamberk
– budova údržby, LDN a Albertova vila“**

Vypracoval:
RNDr. Vladimír Lemberk

září 2019

Předmět posouzení: Albertinum, odborný léčebný ústav
Za Kopečkem 353
564 01 Žamberk

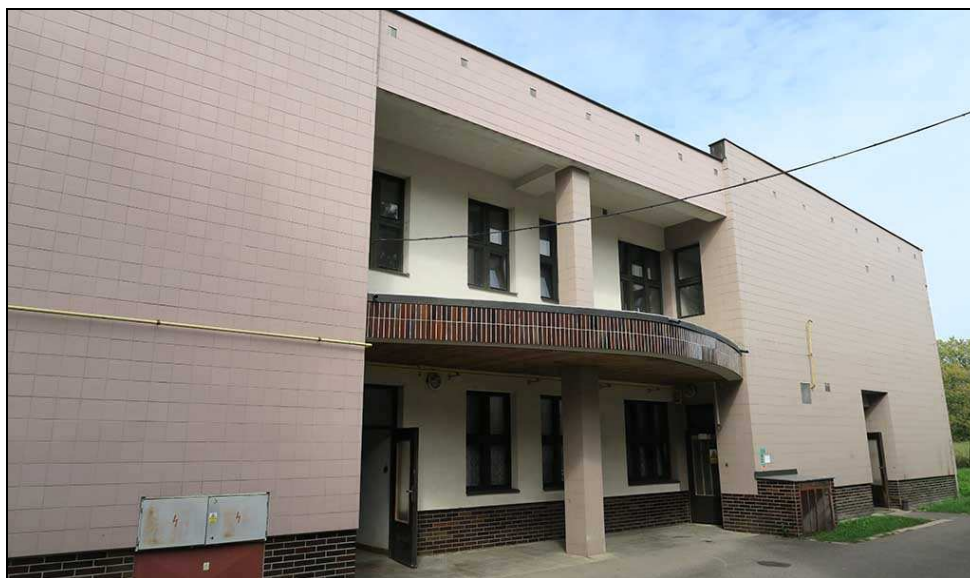
*Budova A
z jihovýchodu
s hlavním
vstupem.*

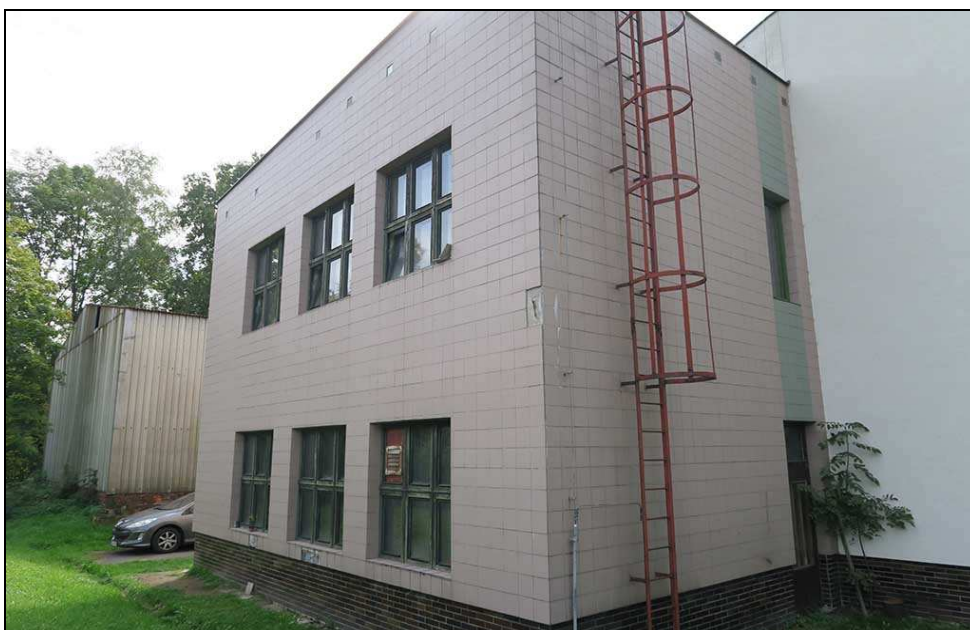
*Severovýchodní
strana budovy
A.*

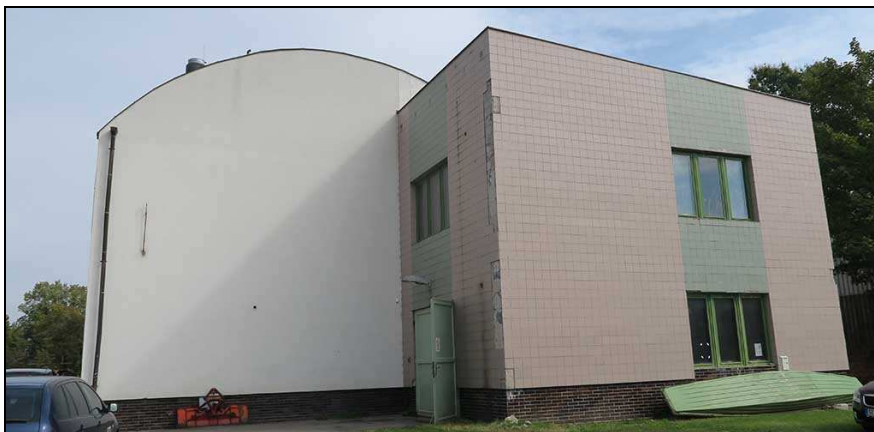
*Jihozápadní strana
budovy A.*

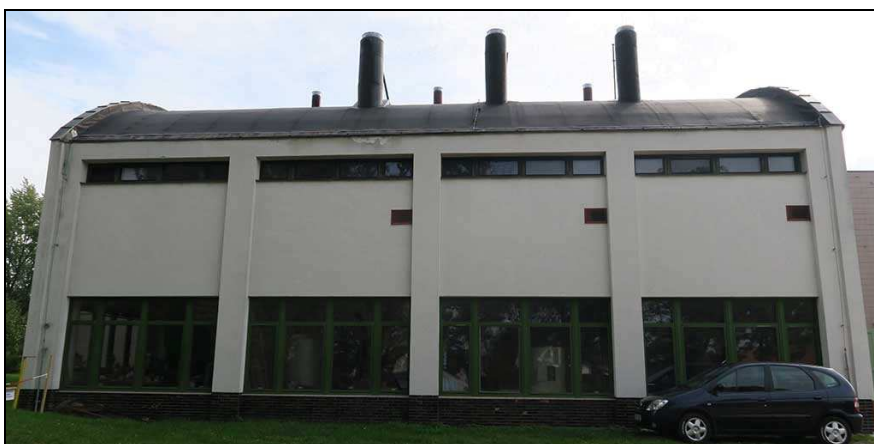
*Severozápadní strana
budovy A.*

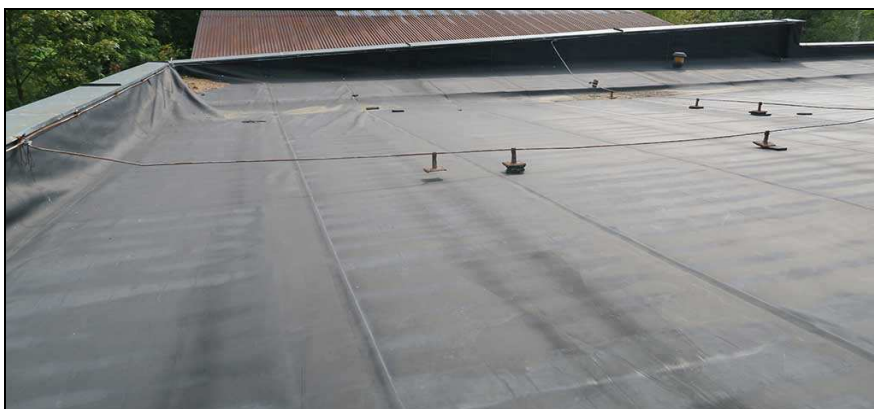
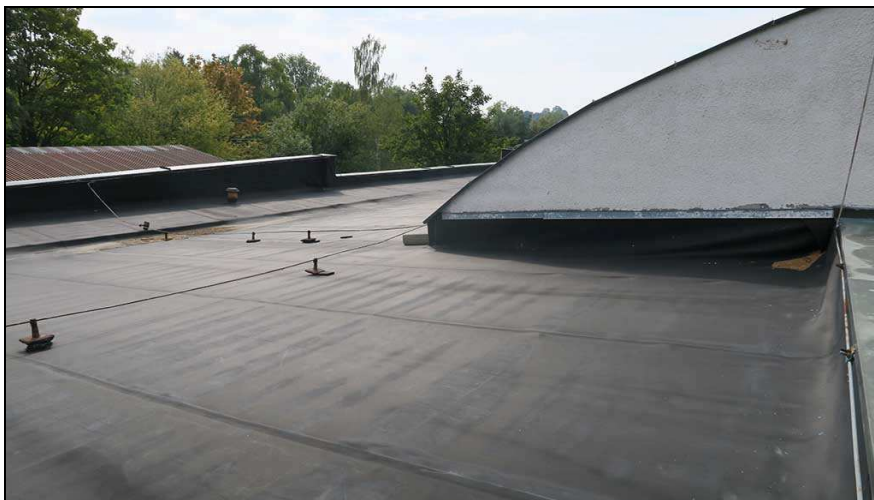
Střecha budovy A.

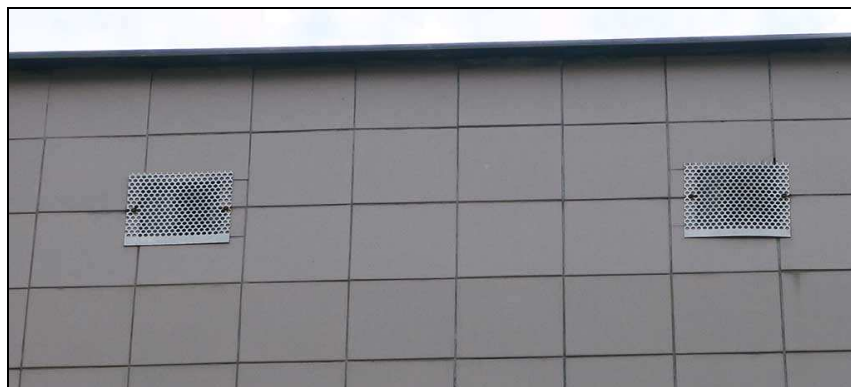
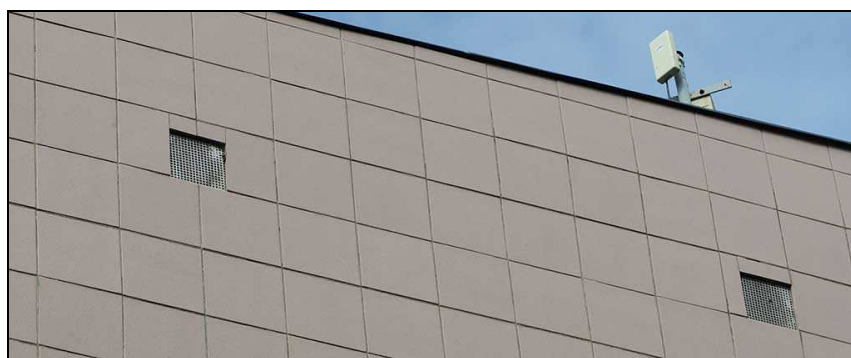
*Zakrytí ventilačních
otvorů kovovými mříž-
kami.*

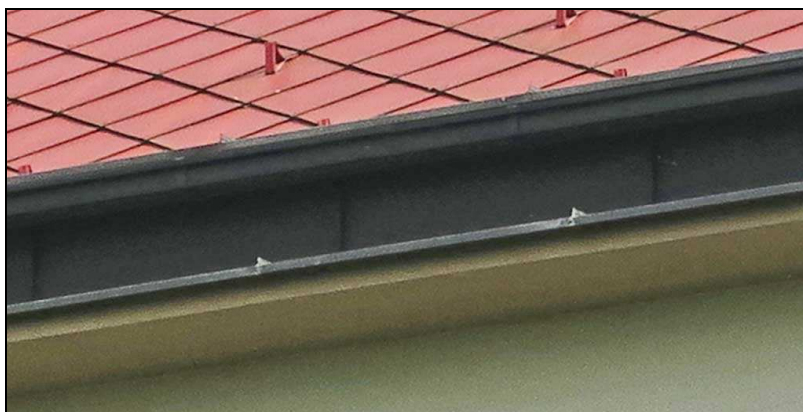
*Oplechování podokapové
římsy.*

Na posuzovaných budovách (v půdním prostoru, střešním ani v obvodovém plášti) nebyly zjištěny žádné stopy po mateřské kolonii ani úkrytu jednotlivých exemplářů netopýrů. Na budově A se nenalézají žádné vhodné úkryty, půda budovy B je utěsněna oplechováním podokapové římsy a tudíž ani zde nejsou podmínky pro výskyt netopýrů a totéž platí o budově C. Ani ultrazvukový detektoring nepotvrdil aktuální výskyt letounů na posuzovaných budovách.

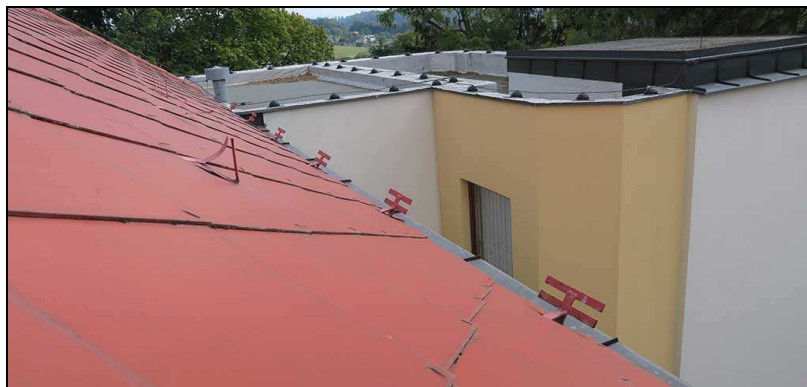
*Střecha nad přístavbou vý-
chodního křídla budovy B je
plochá.*

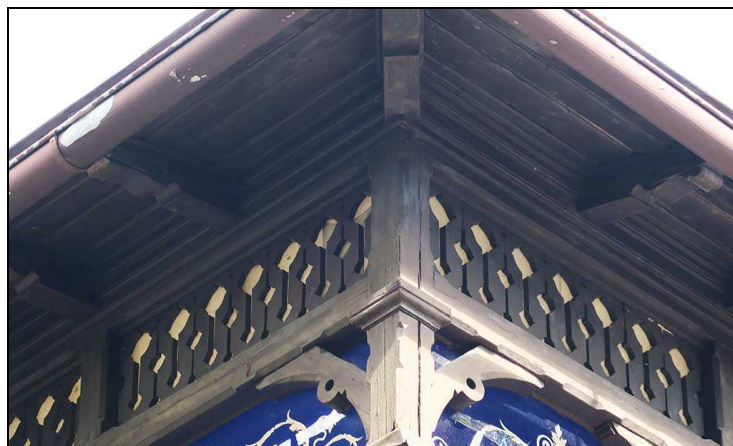
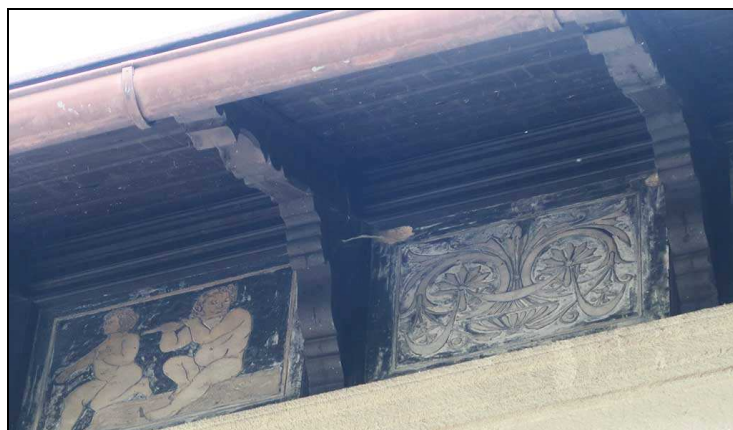
*Střešní přesah má dřevěné obložení
včetně zdobných prvků (dřevořezby,
fresky) a je zcela utěsněn.*

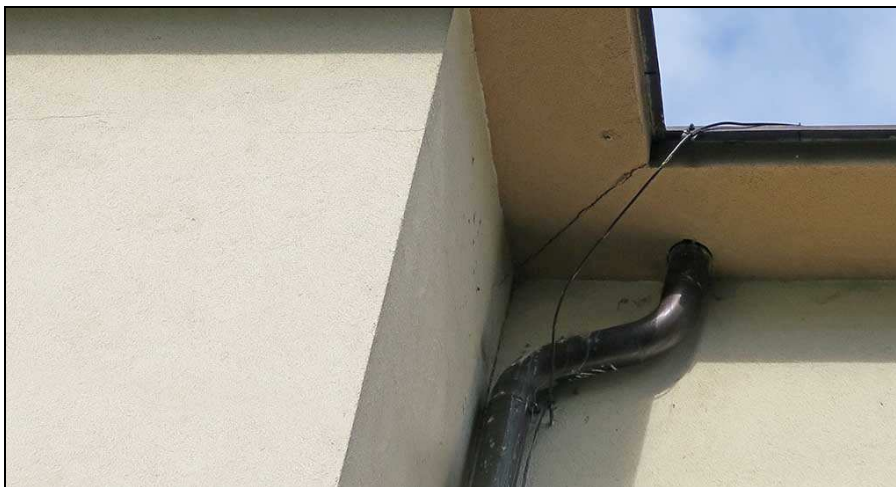
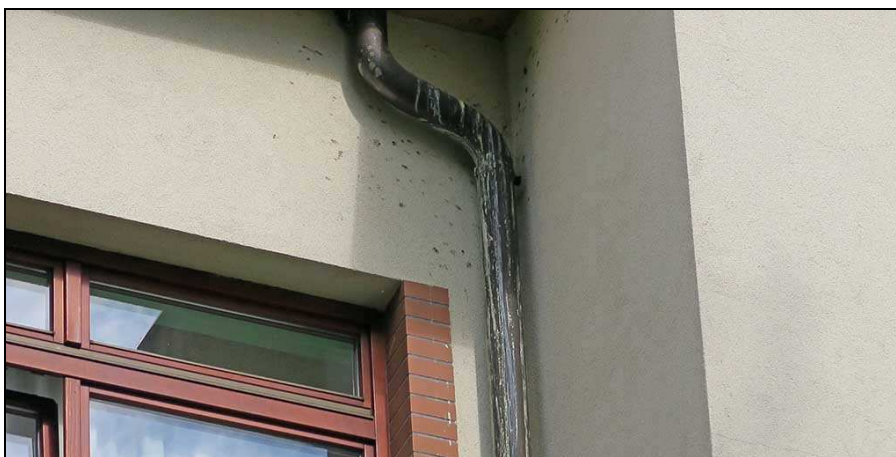
Na budově B bylo zaznamenáno využívání úkrytů na vnějším plášti (zejména okapové svody v podstřeší) nocujícími ptáky, patrně holuby domácími a poštolkami obecnými (viz foto). Na fasádě přístavby východního křídla budovy B je patrné porušení – otvor v zateplení stěny přístavby (viz foto) vytesaný šplhavci.

Trus nocujících ptáků na okapovém svodu jižní stěny budovy B.

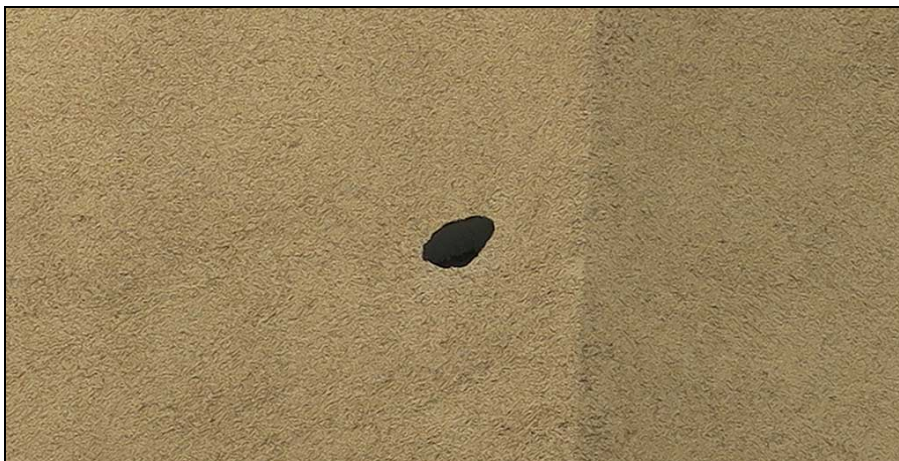
*Otvor vytesaný šplhavci do zateplení
přístavby východního
křídla budovy B.*
