STP-2020-015
STAVEBNĚ TECHNICKÝ PRŮZKUM
OBJEKTU

Odborný léčebný ústav Jevíčko
okres Svitavy

Stavba: objekt občanského vybavení
TRN-Léčebna 508
569 43
Jevíčko
okres Svitavy
Pardubický kraj
Parcelní číslo: st.545

Datum provedení: XVII. VIII. MMXX

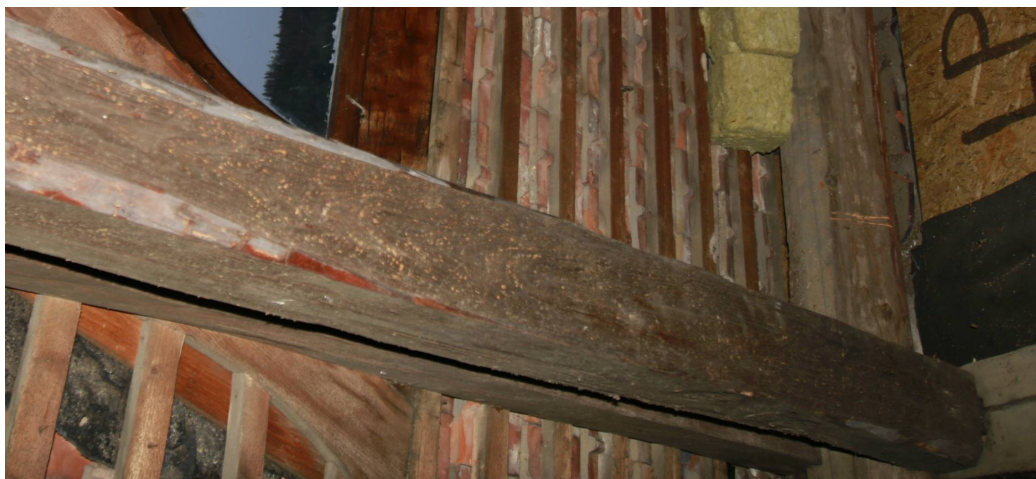
Povrchové napadení oblast **I.**, šikmé vzpěry plné vazby **(příloha I.)**. Degradace je zapříčiněna tesaříkem **(Hylotrupes)** **(obr.3)**. Napadení je aktivní, vlhkost v tomto místě byla **10,9%**. Navrhují provést chemickou sanaci.

Obr. 3: oblast I. povrchové napadení tesaříkem (*Hylotrupes*)

Příčinou byly zřejmě netěsnosti ve střešním plášti. Důsledkem je místní zvýšení vlhkosti dřevěné konstrukce vlivem netěsností ve střešním plášti. Díky tomuto měl zástupce dřevokazného hmyzu tesařík (**Hylotrupes**) a dřevozbarvující plísně vhodné podmínky pro svůj vývoj.

1. Požerky: místa, napadená dřevokazným hmyzem očistit od požerků a tenkých vrstev dřeva (oškrábat a okartáčovat). Je nutné aby před chemickou sanací, bylo dřevo co nejvíce zbaveno požerek, až na zdravé dřevo.
2. Kůra: odstranit veškerou kůru, na stávajících trámech.

4. Provedení chemické sanace: použít ochranou látku s třídou účinnosti dle **ČSN 49 0600-1 Fb, IP, P, 1, 2, 3, D, SP** jedná se o preventivní účinnost proti dřevokaznému hmyzu, dřevokazným houbám, a proti plísním, doporučuji prostředek s likvidačním účinkem na dřevokazný hmyz. Chemickou sanaci provést stříkáním. Ochrannou látku nanést rovnoměrně na všechny strany prvků.

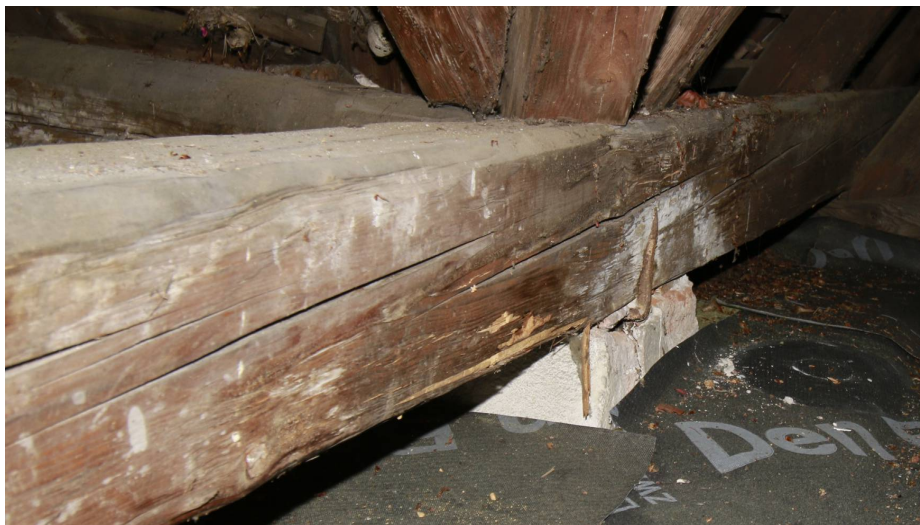
Oblast **II. (příloha I.)** jedná se o vazný trám, vykazuje napadení dřevokazným hmyzem tesaříkem (**Hylotrupes**) (**obr.4**). Navrhují provést chemickou sanaci.

Obr. 4: oblast II. povrchové napadení tesaříkem (Hylotrupes)

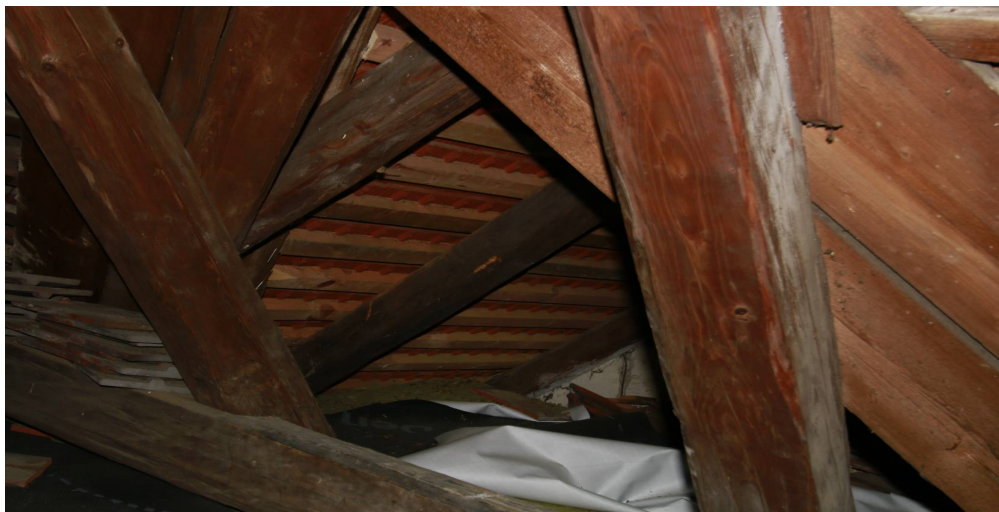
Dále je zde krokev, označená **III. (příloha I.)**, napadení tesaříkem (**Hylotrupes**) (**obr.5**). Napadení je aktivní, vlhkost v těchto místech byla **11,1%**. Navrhují provést chemickou sanaci.

Obr. 5: oblast III. povrchové napadení tesaříkem (Hylotrupes)

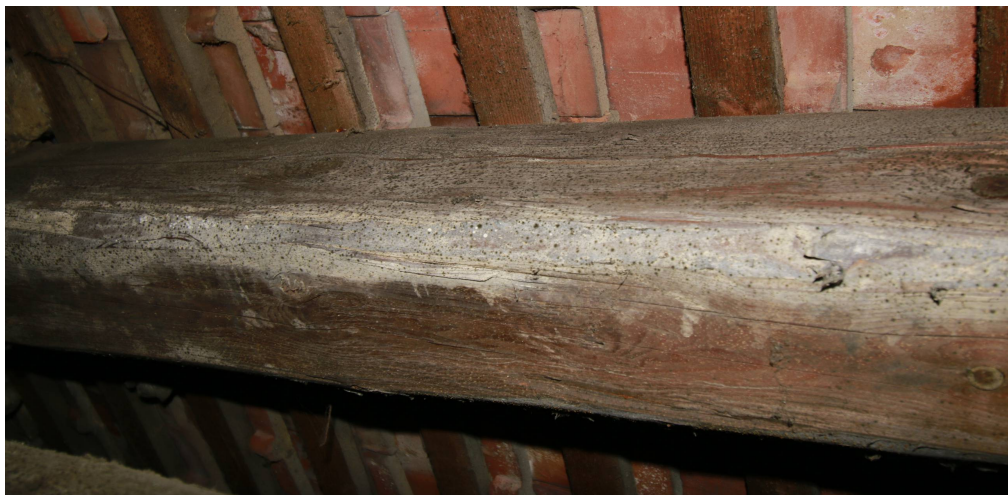
Téměř celý krov (cca 80%) je povrchově napaden dřevozbarvující plísní černošedé barvy. Zřejmě se jedná o (**Aspergillus**) (**obr.6**). Navrhuji provést chemickou sanaci celého krovu.

Obr. 6: ukázka povrchového napadení plísní
