Průzkum a diagnostika konstrukce vozovky
Modernizace silnice II/311 Horní Čermná – Mistrovice

Říjen / Prosinec – 2019

Název akce: Průzkum a diagnostika konstrukce vozovky
Modernizace silnice II/311 Horní Čermná - Mistrovice

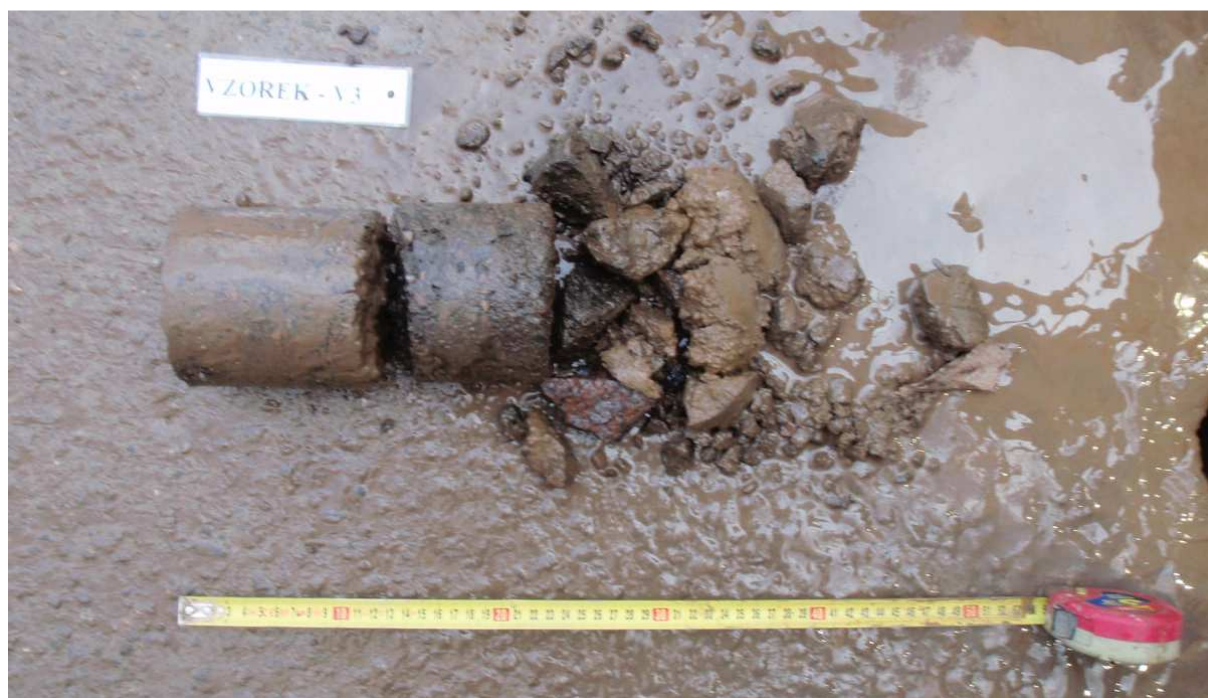
Obr. 5 - Jádro výtvetu Vzorek – V3 (in situ).

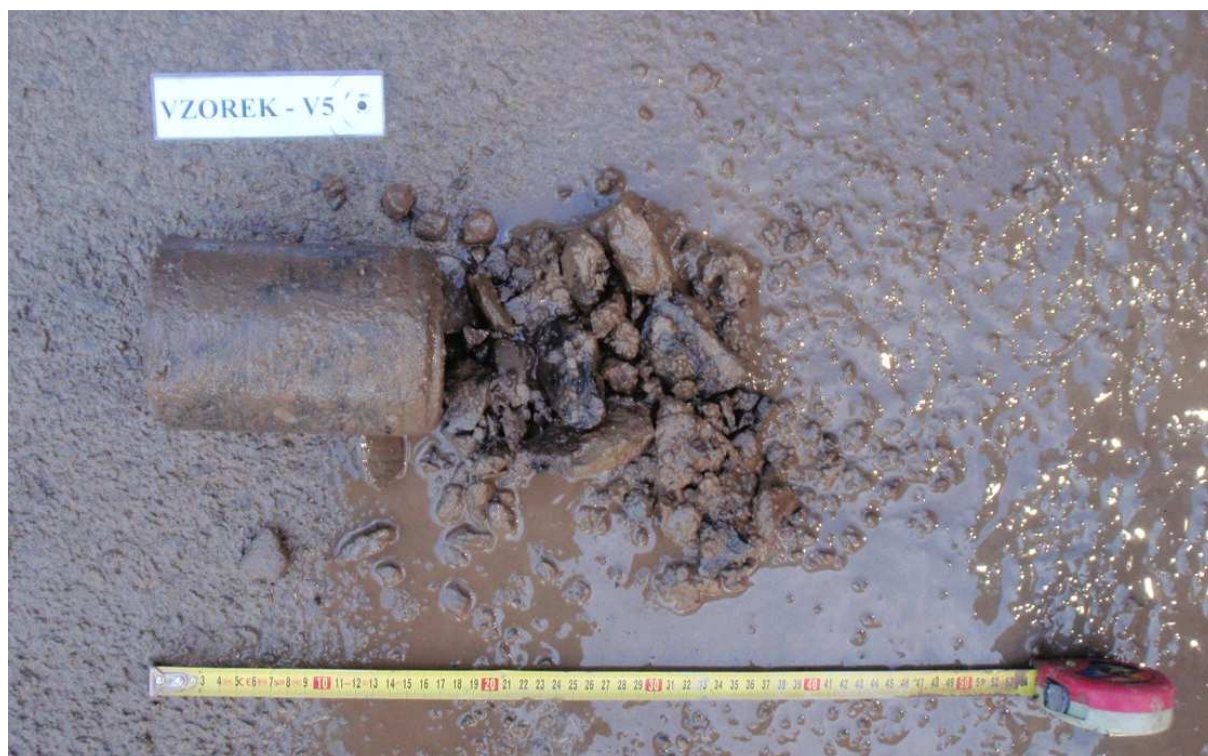
Obr. 9 - Jádro vývrtu Vzorek – V5 (in situ).

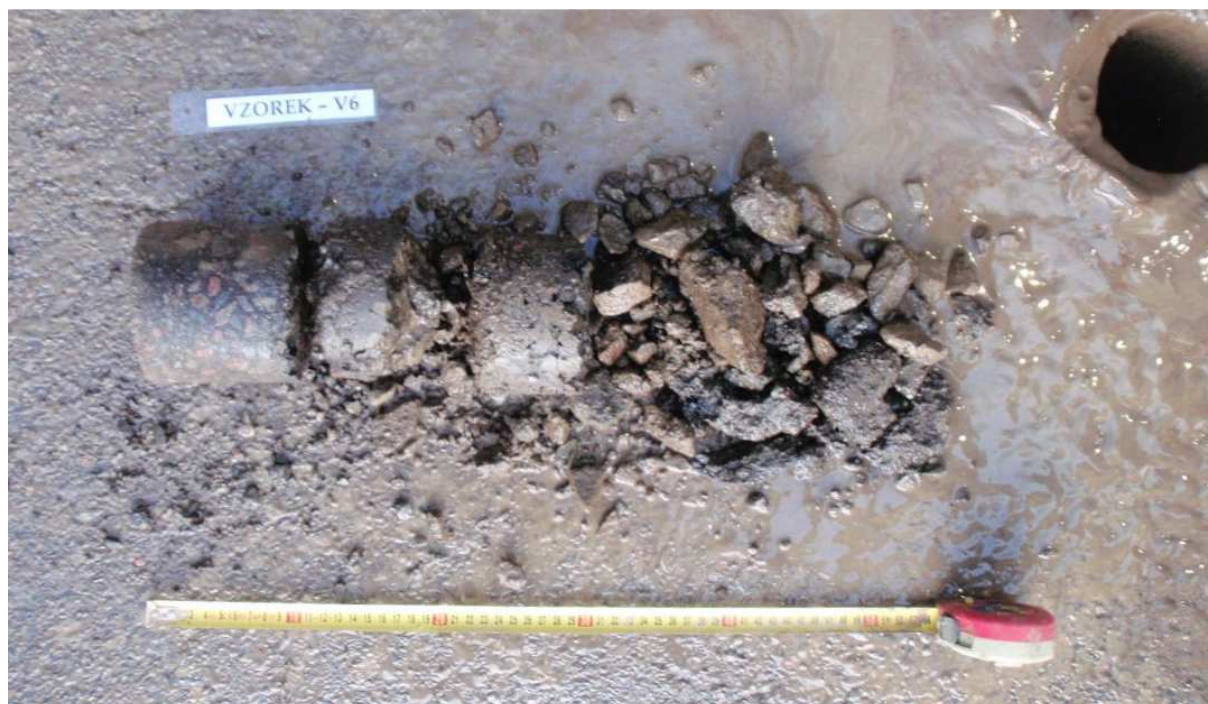
Obr. 11 - Jádru vývrtu Vzorek – V6 (in situ).

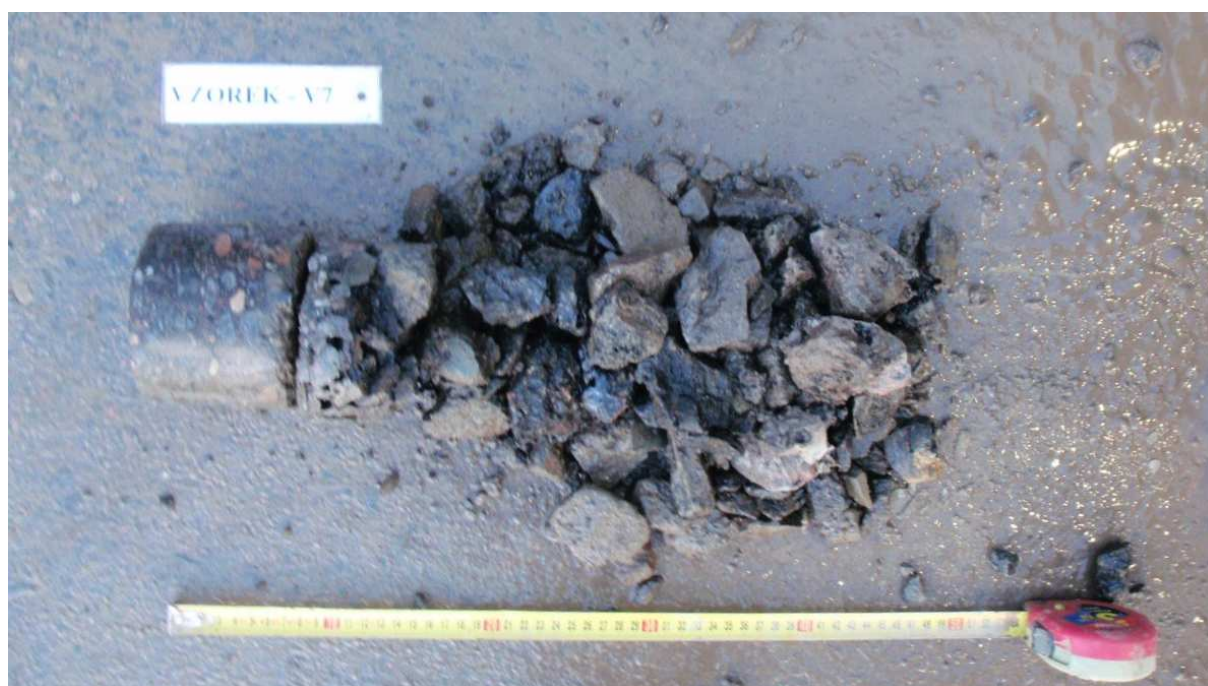
Obr. 13 - Jádru vývrtu Vzorek – V7 (in situ).

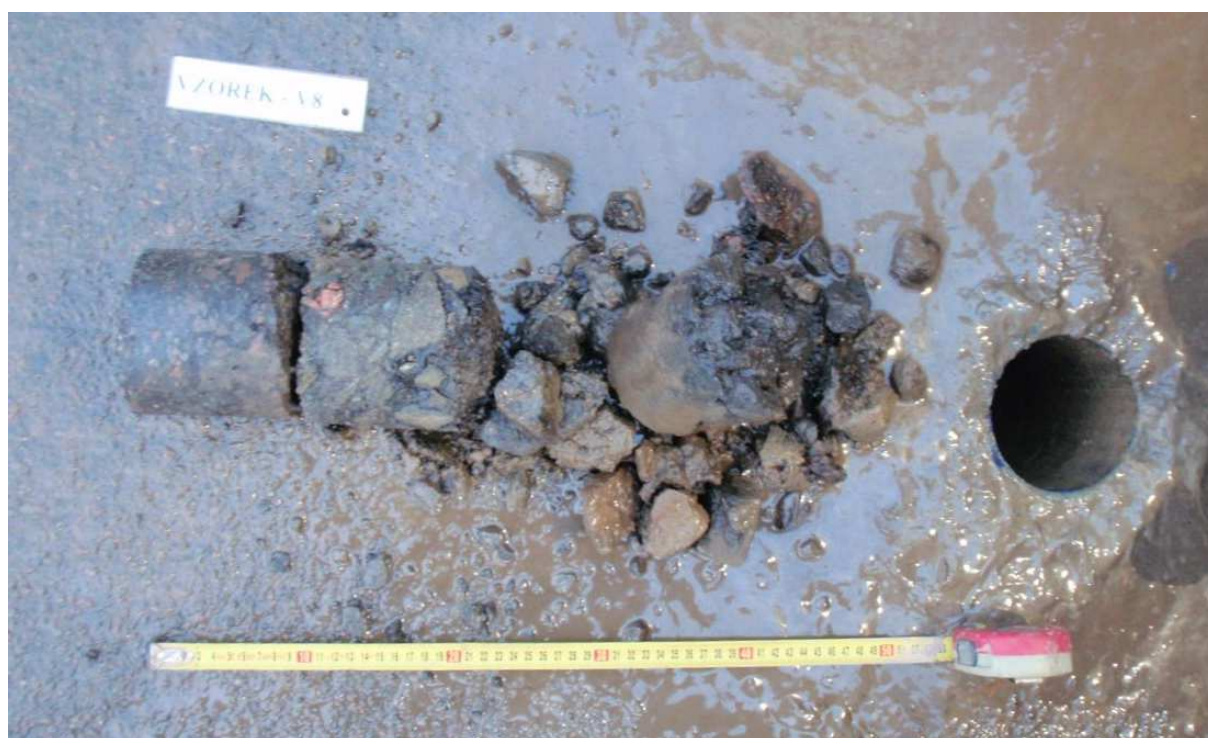
Obr. 15 - Jádru výtvtu Vzorek – V8 (in situ).

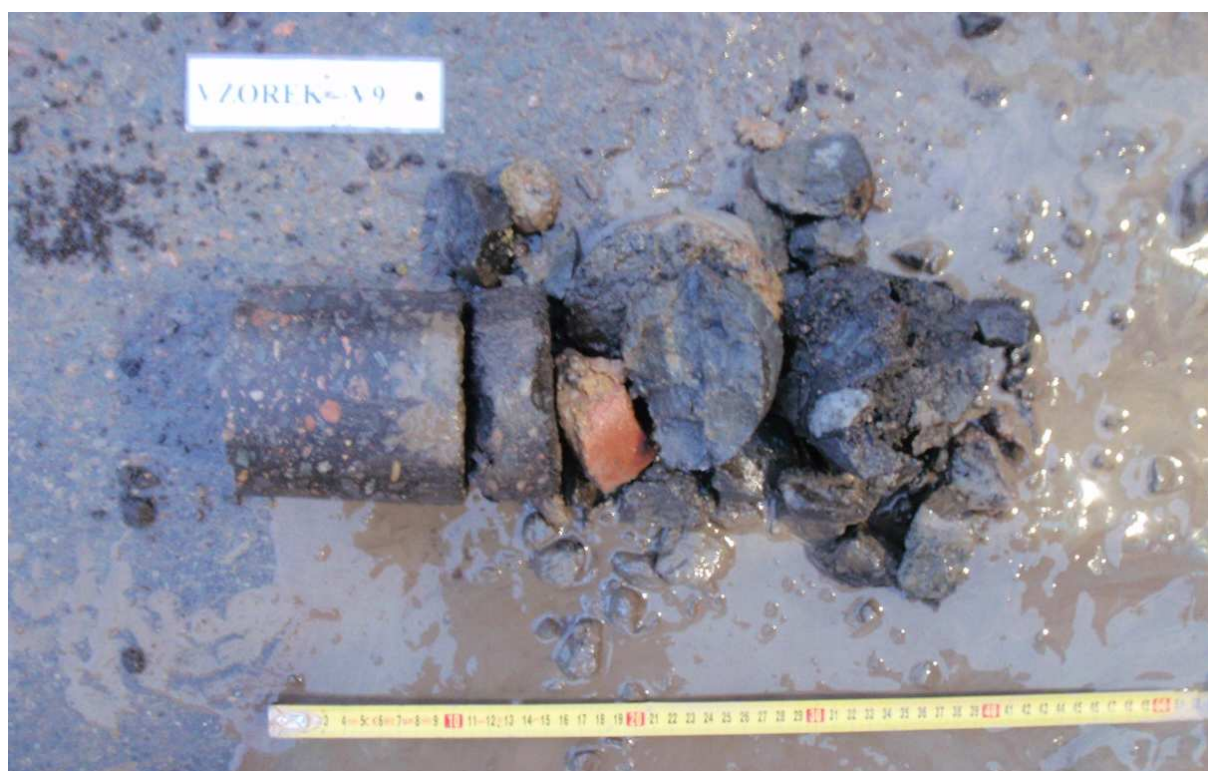
Obr. 17 - Jádro vývrtu Vzorek – V9 (in situ).

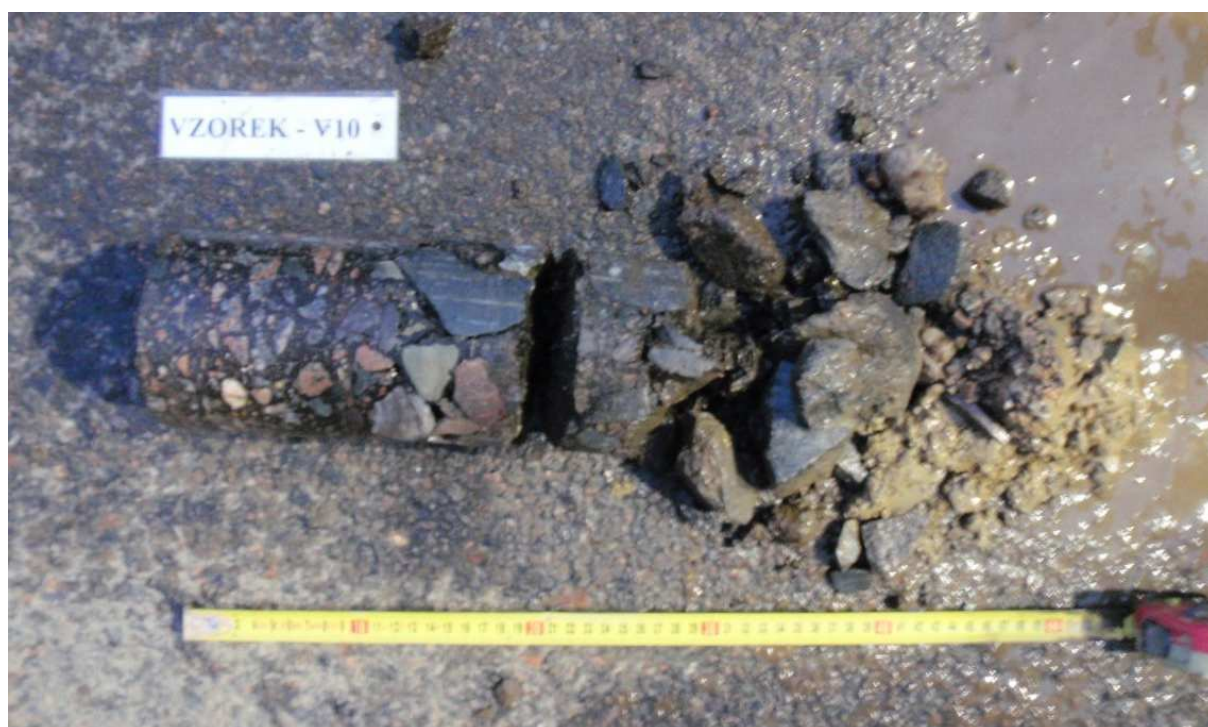
Obr. 19 - Jádro výtvtu Vzorek – V10 (in situ).

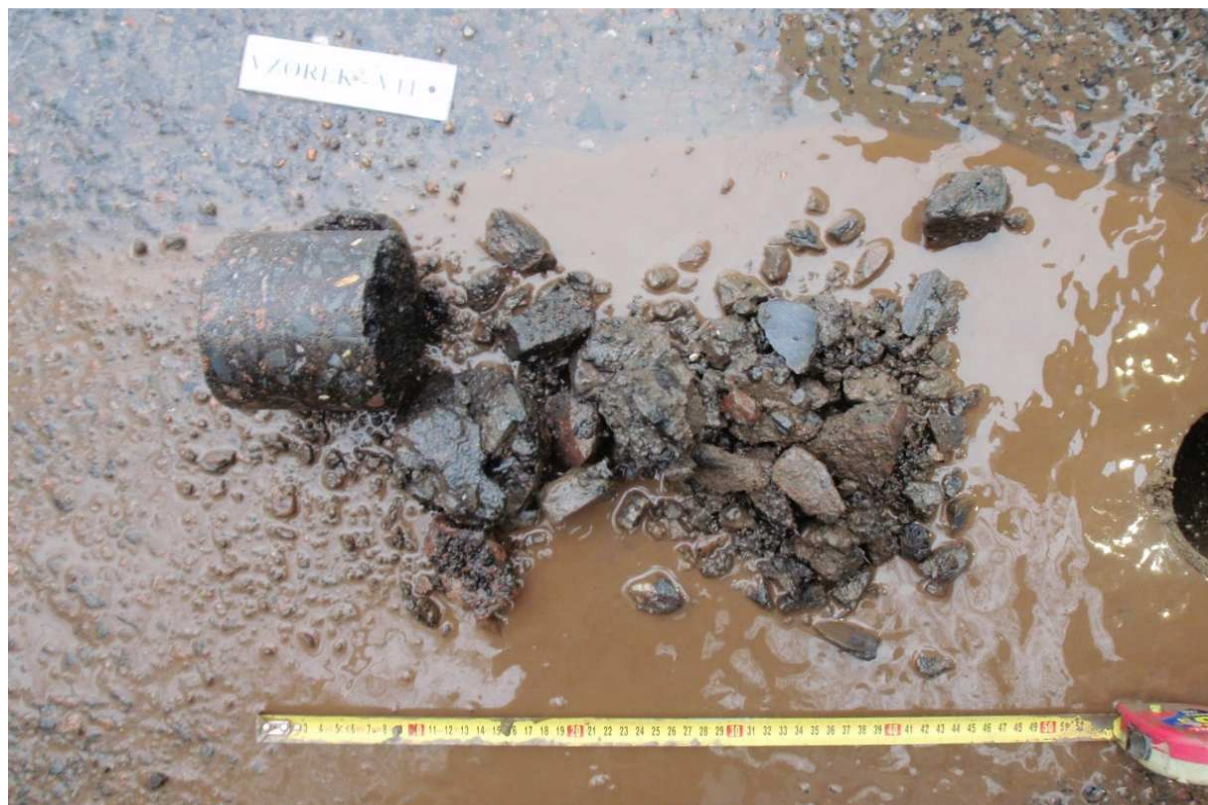
Obr. 21 - Jádro vývrtu Vzorek – V11 (in situ).

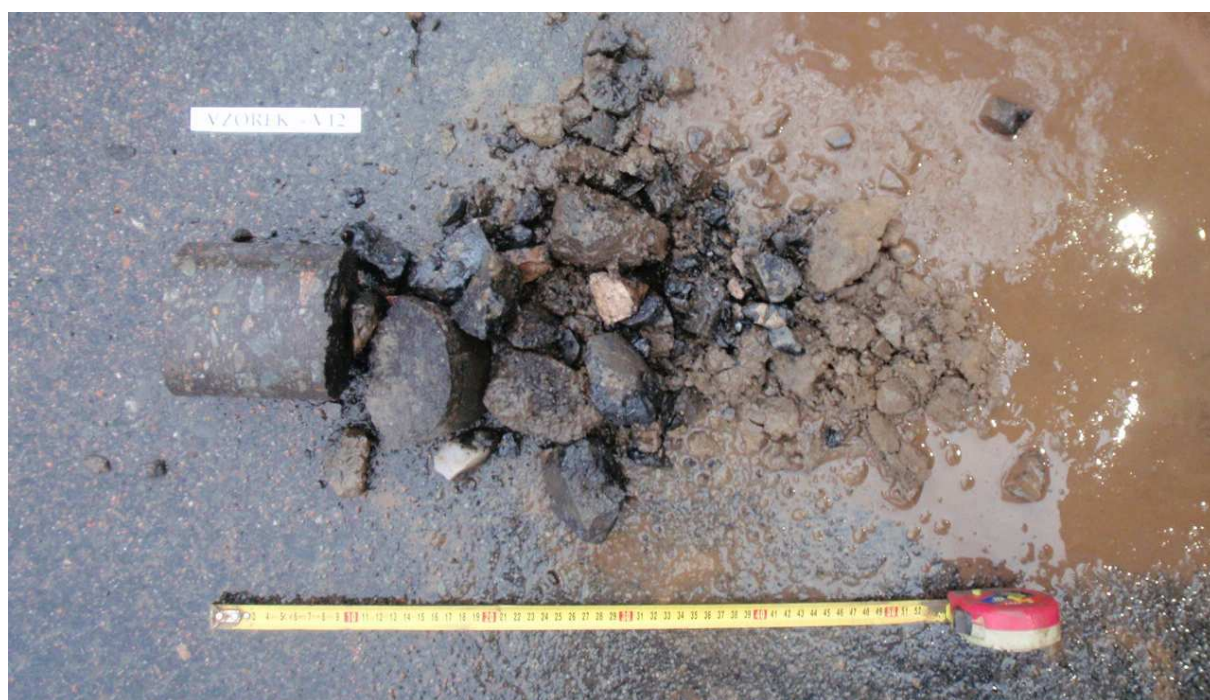
Obr. 23 - Jádro výtvetu Vzorek – V12 (in situ).

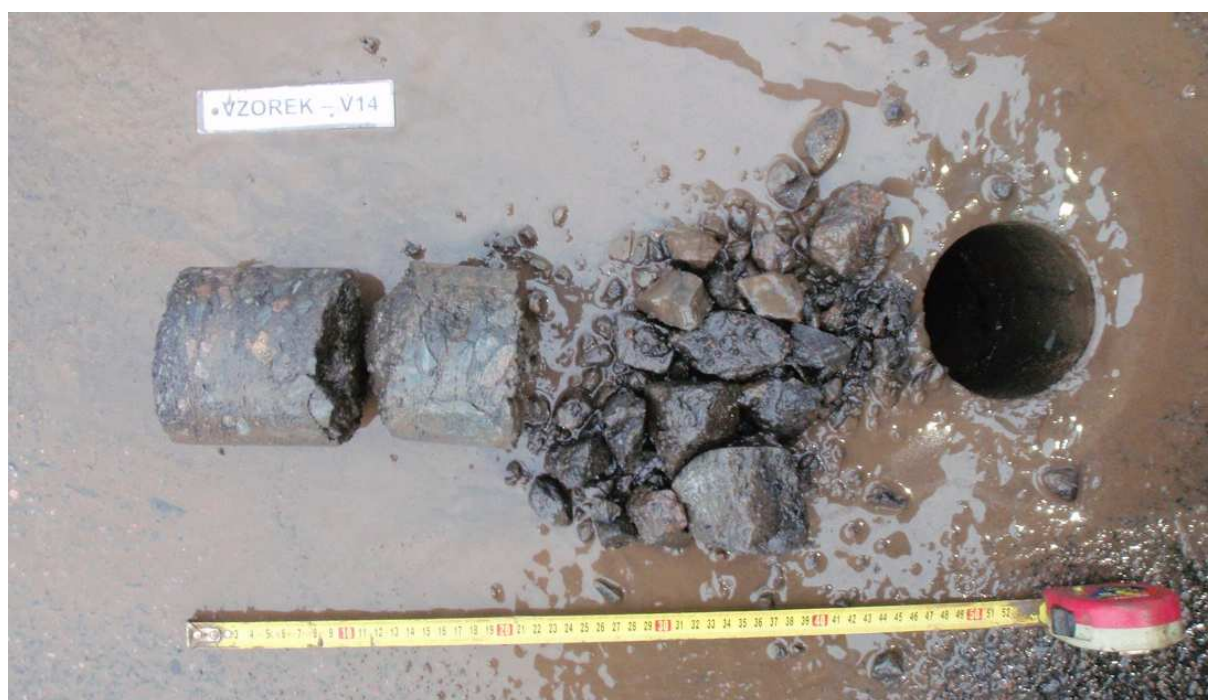
Obr. 27 - Jádru výtvetu Vzorek – V14 (in situ).

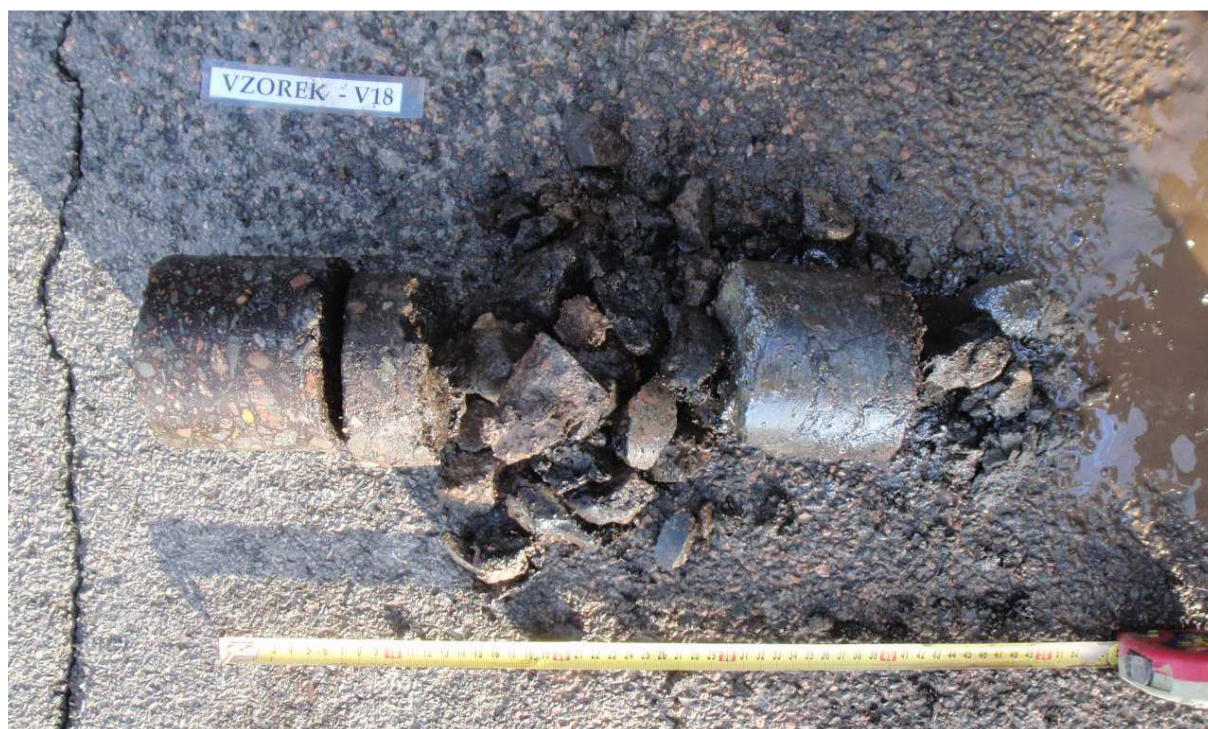
Obr. 35 - Jádro vývrtu Vzorek – V18 (in situ).

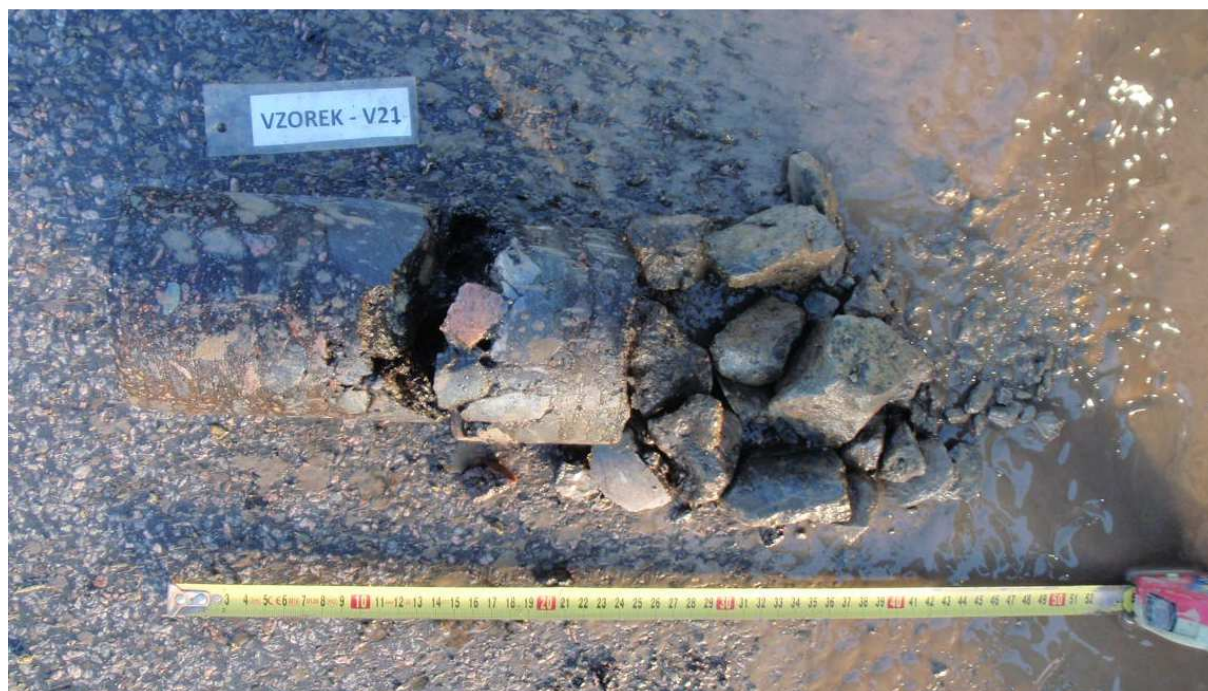
Obr. 41 - Jádro vývrtu Vzorek – V21 (in situ).

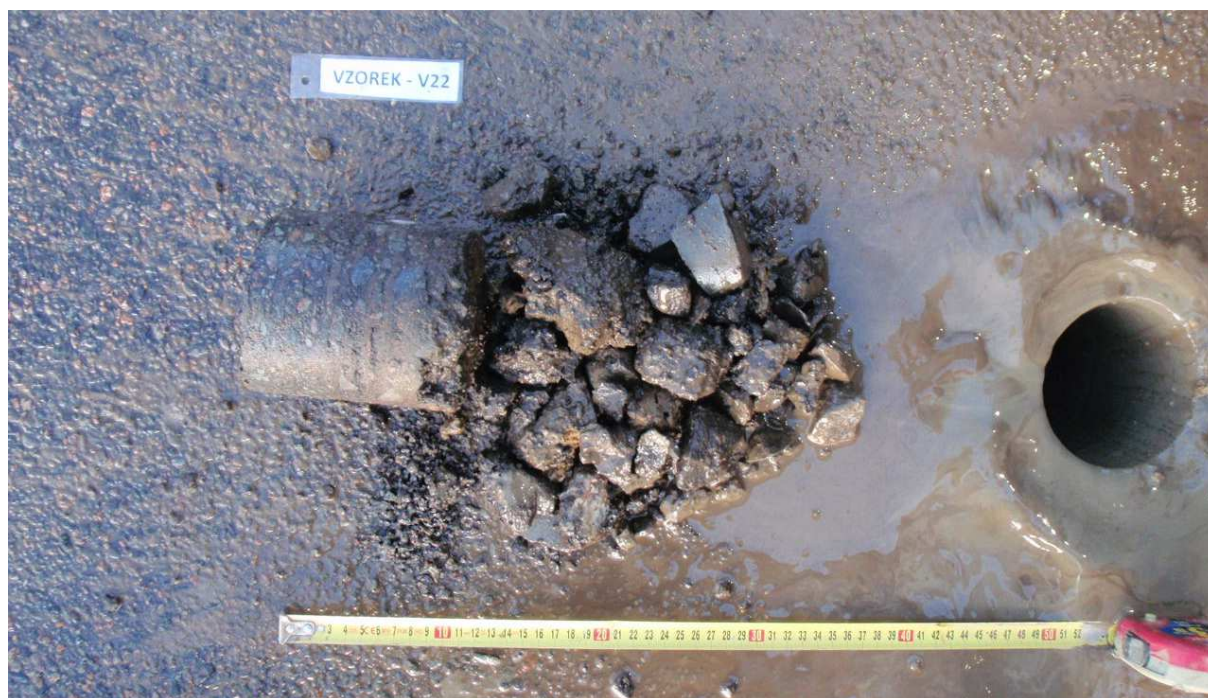
Obr. 43 - Jádro vývrtu Vzorek – V22 (in situ).

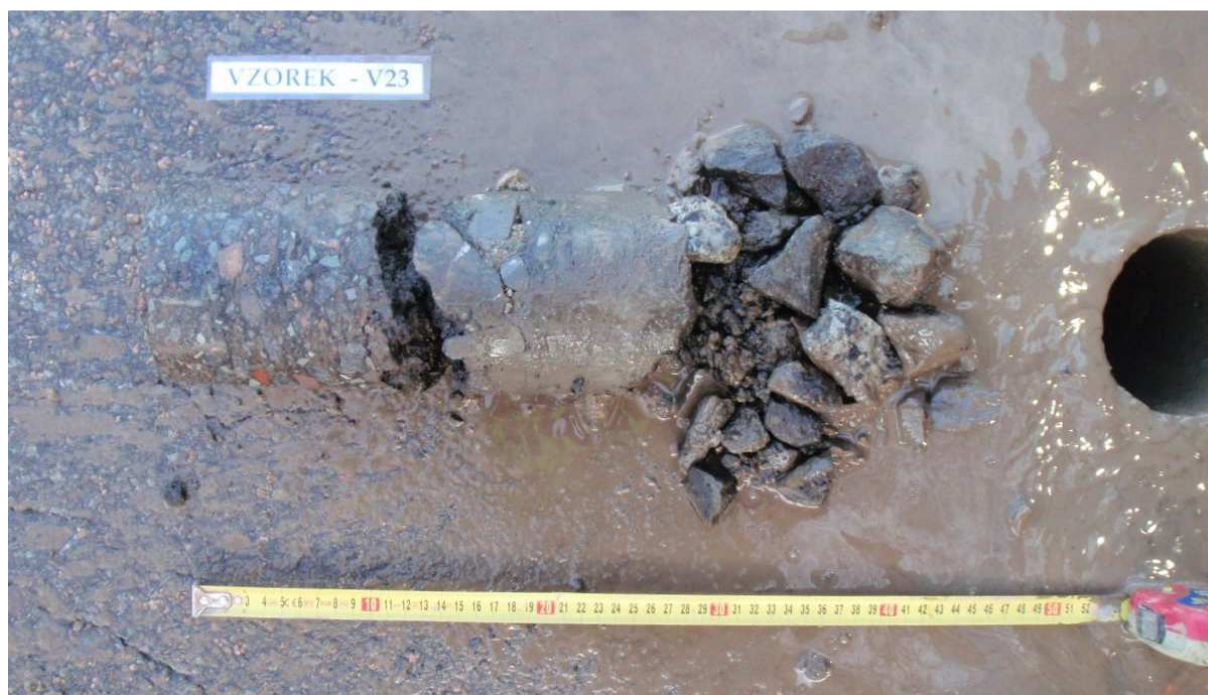
Obr. 45 - Jádro výtvtu Vzorek – V23 (in situ).

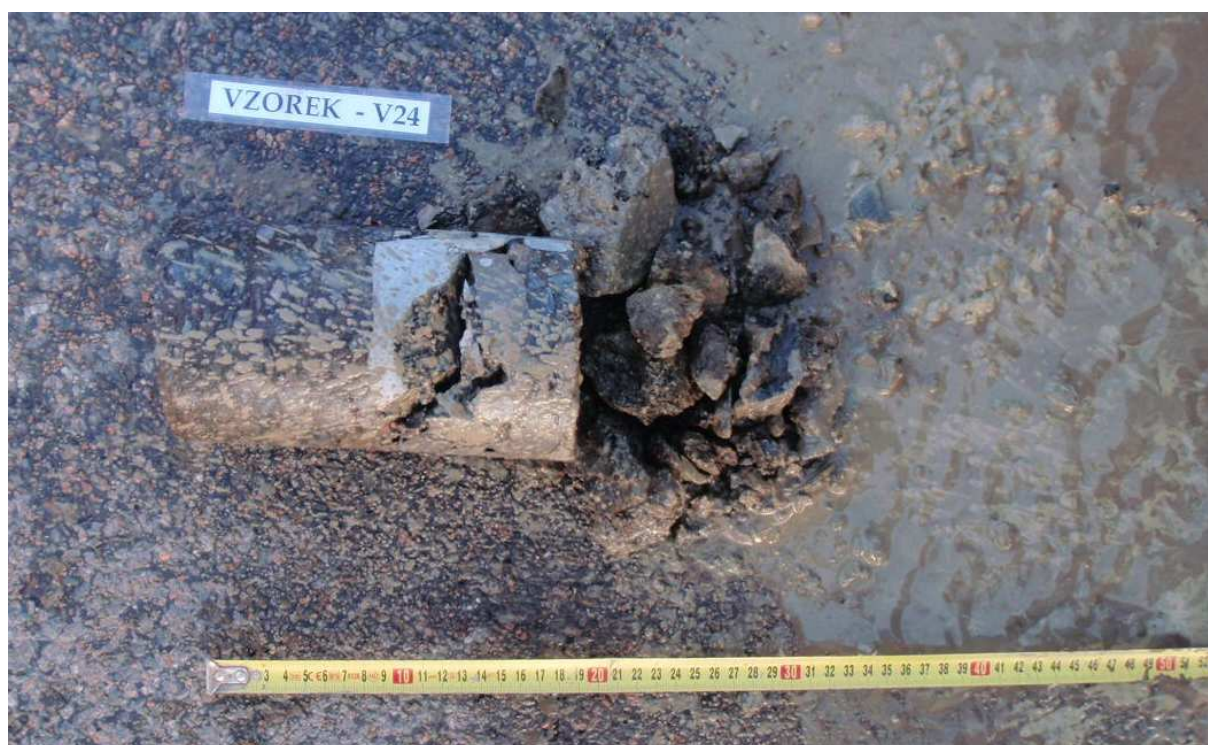
Obr. 47 - Jádro vývrtu Vzorek – V24 (in situ).

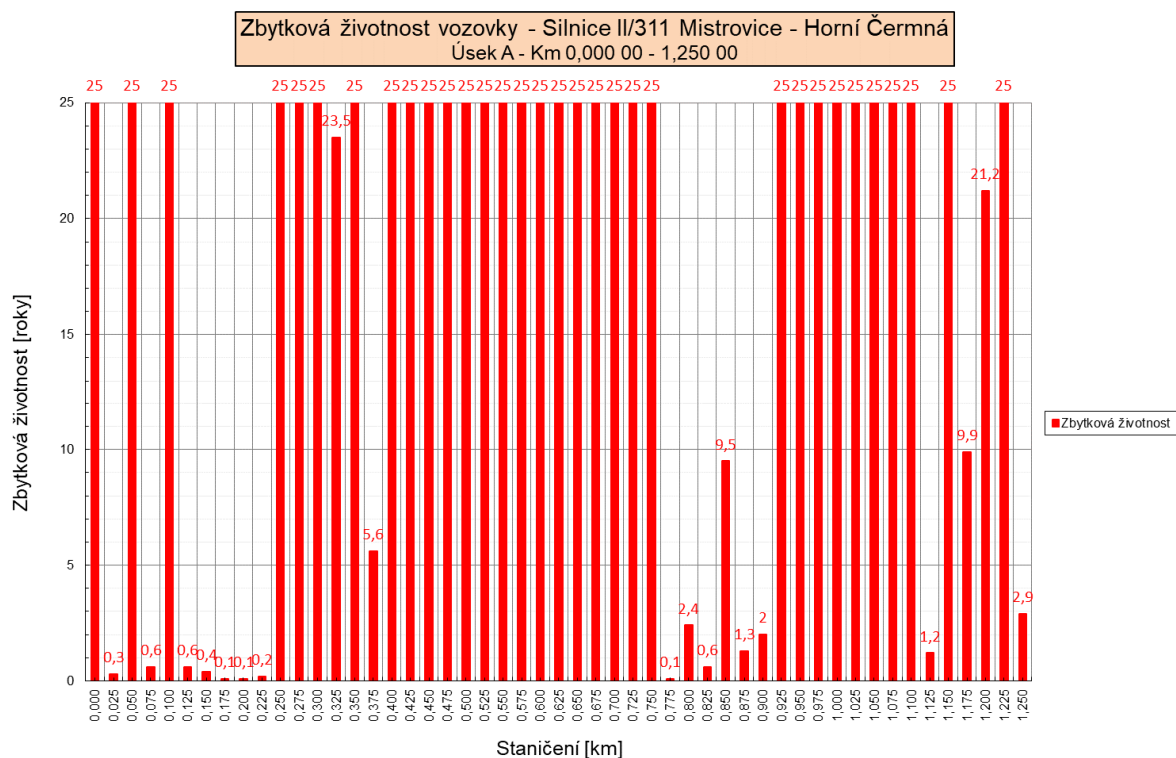
Graf 19 – Zbytková životnost vozovky, Úsek A (Km 0,000 00 – 1,250 00).

Kumulativní délka úseku, na kterém je zbytková životnost vozovky více než 20 let, resp. jedná se o úseky s kvalifikační třídou 1 – 2, je dle měření: 825 m (66,00 % délky úseku).

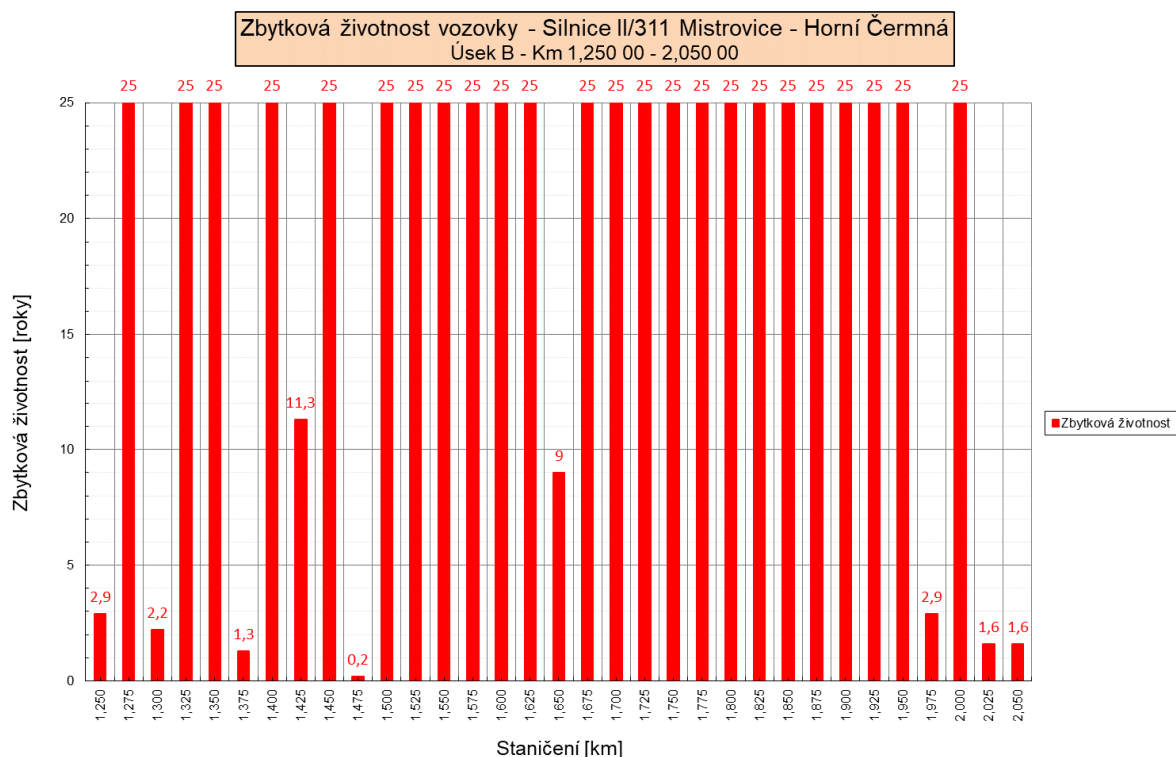
Graf 20 – Zbytková životnost vozovky, Úsek B (Km 1,250 00 – 2,050 00).

Kumulativní délka úseku, na kterém je zbytková životnost vozovky více než 20 let, resp. jedná se o úseky s kvalifikační třídou 1 – 2, je dle měření: 600 m (75,00 % délky úseku).

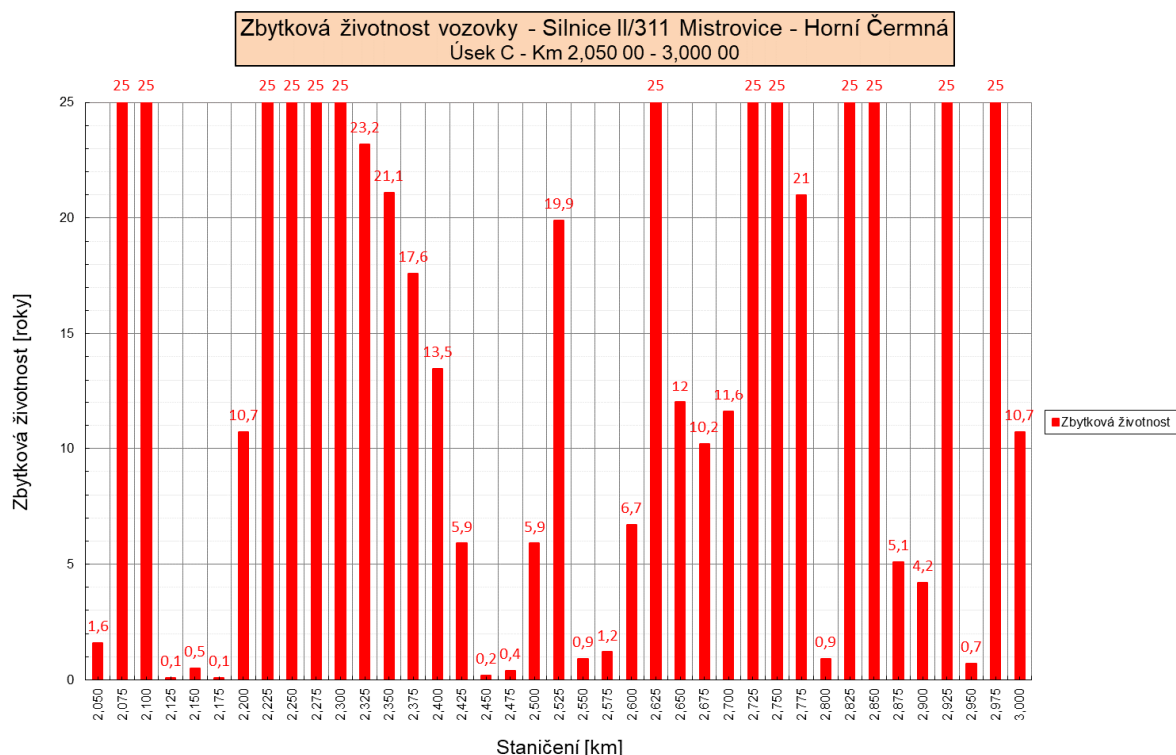
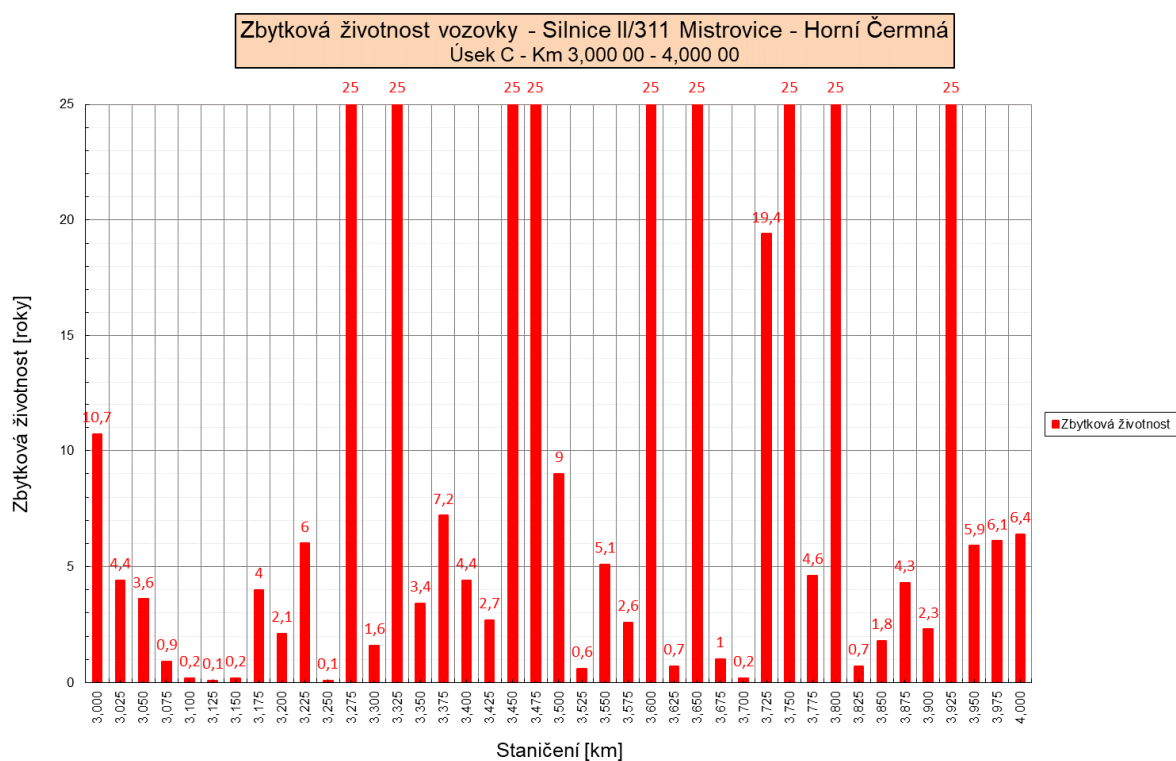
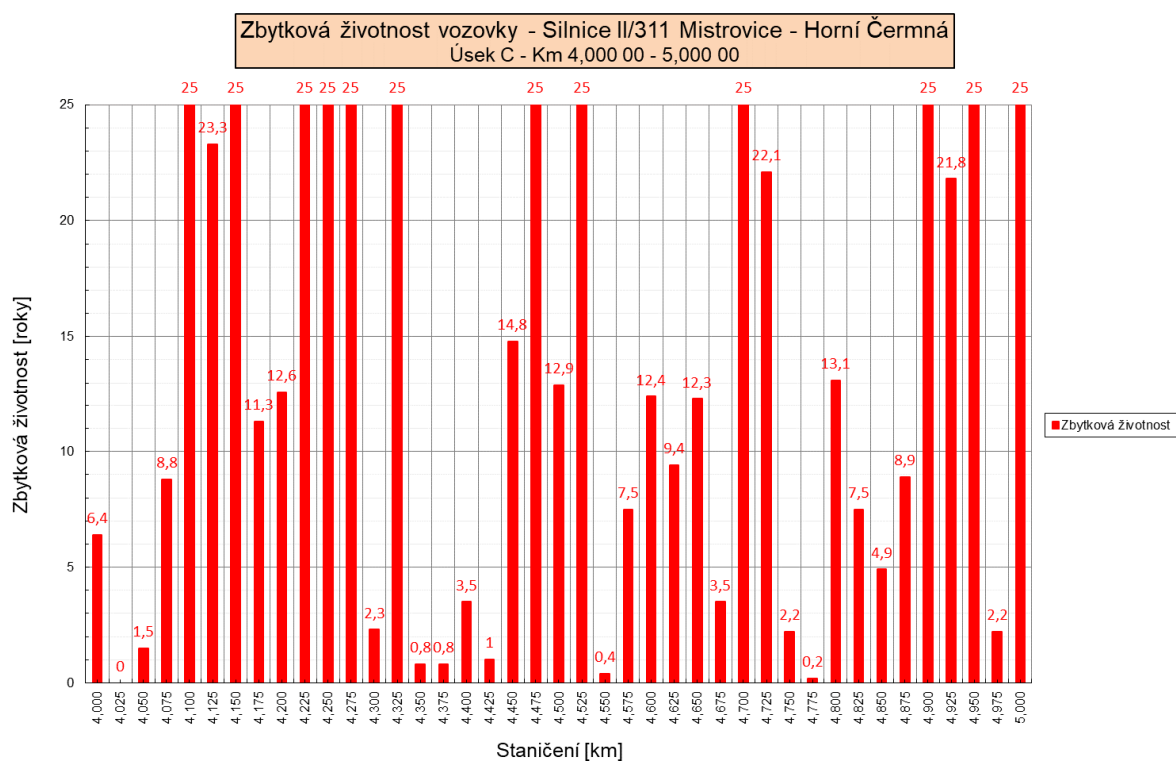
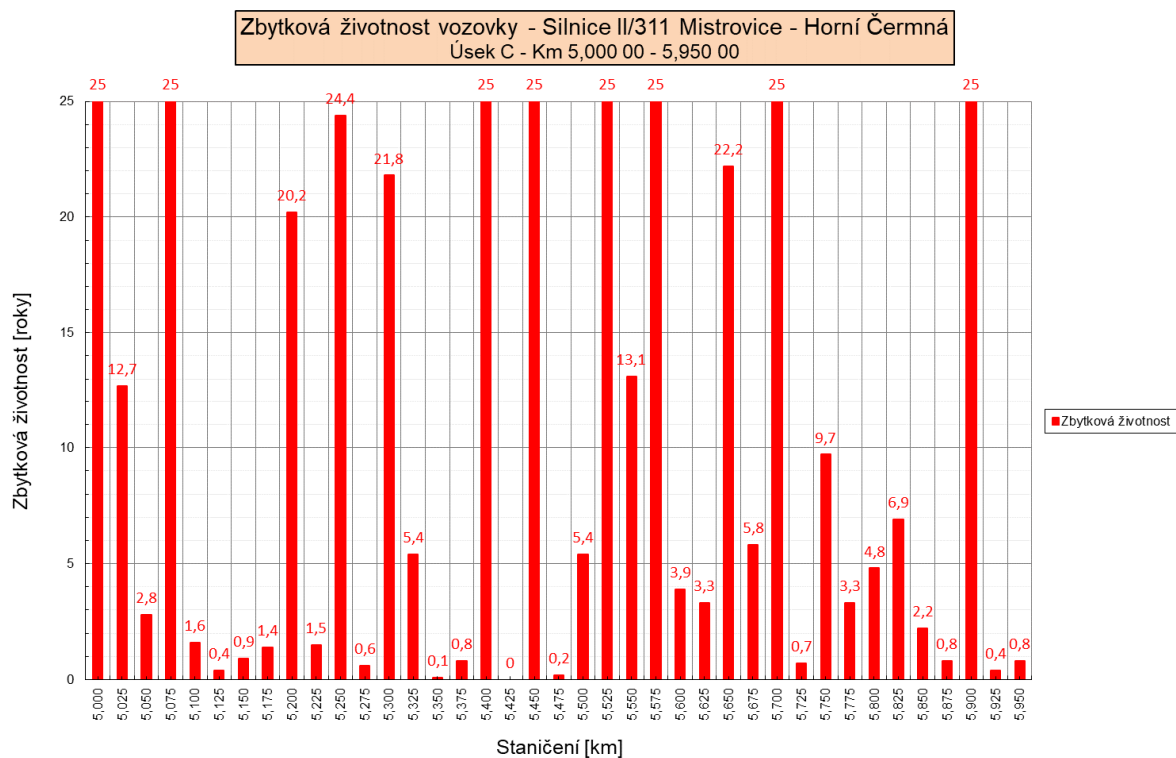
Kumulativní délka úseku, na kterém je zbytková životnost vozovky více než 20 let, resp. jedná se o úseky s kvalifikační třídou 1 – 2, je dle měření: 1.275 m (32,69 % délky úseku).
