**Průzkum a diagnostika konstrukce vozovky**  
**Modernizace silnice II/312 Červený Potok – hranice kraje**

**Říjen / Prosinec – 2019**

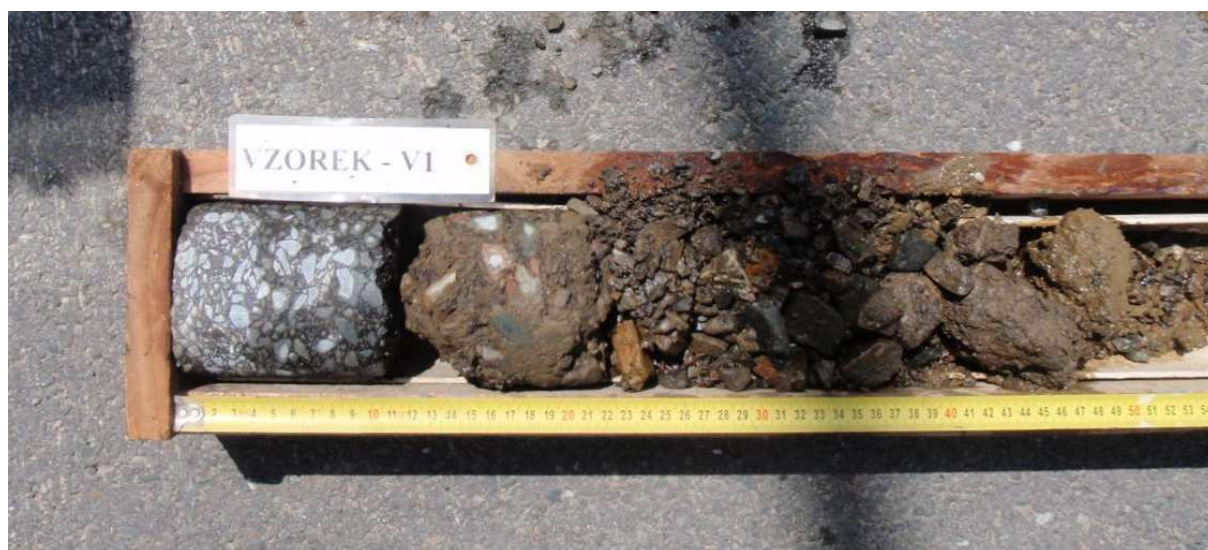
*Obr. 1 - Jádro vývrtu Vzorek – V1 (in situ).*

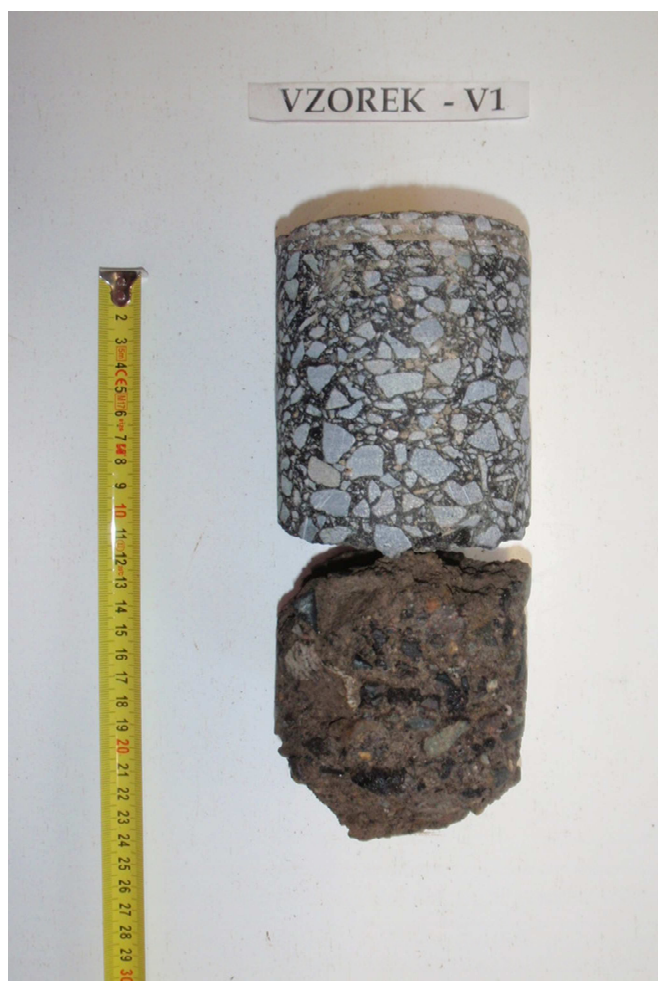
*Obr. 2 - Jádro vývrtu Vzorek – V1 (laboratoř).*

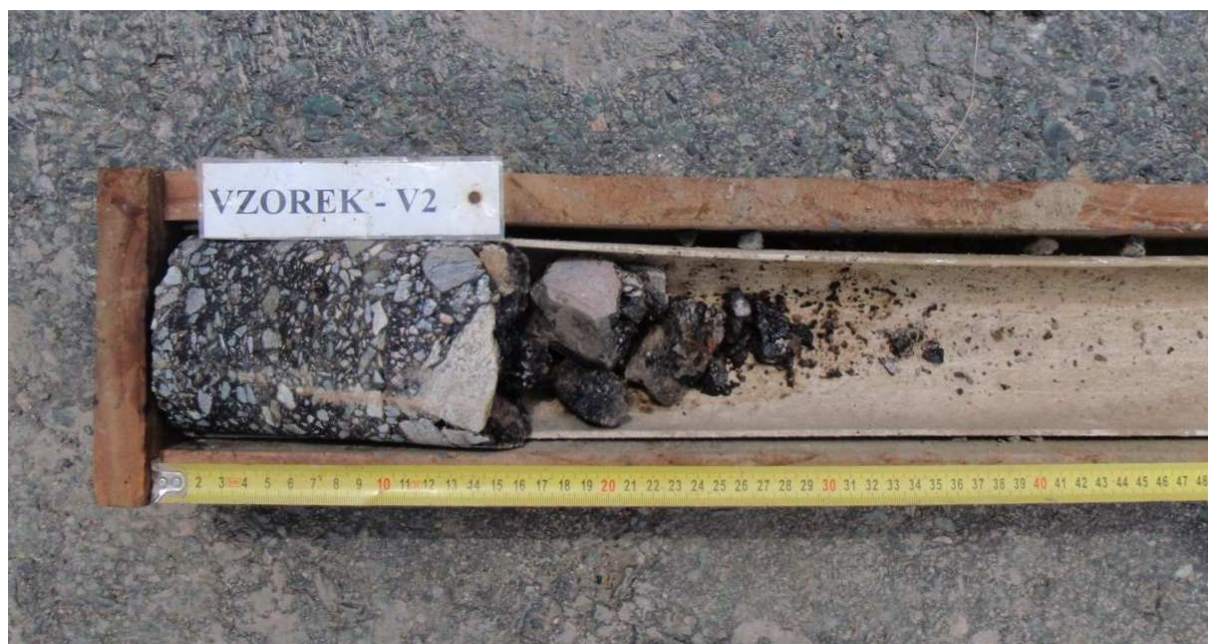
*Obr. 3 - Jádro vývrtu Vzorek – V2 (in situ).*

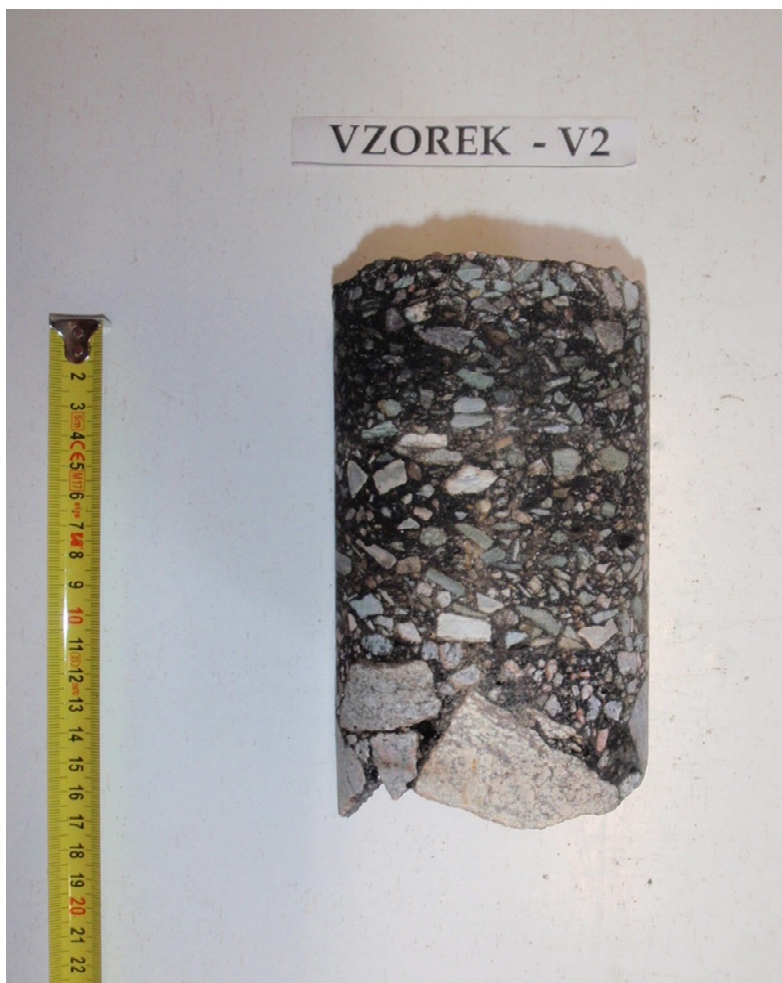
*Obr. 4 - Jádru vývrtu Vzorek – V2 (laboratoř).*

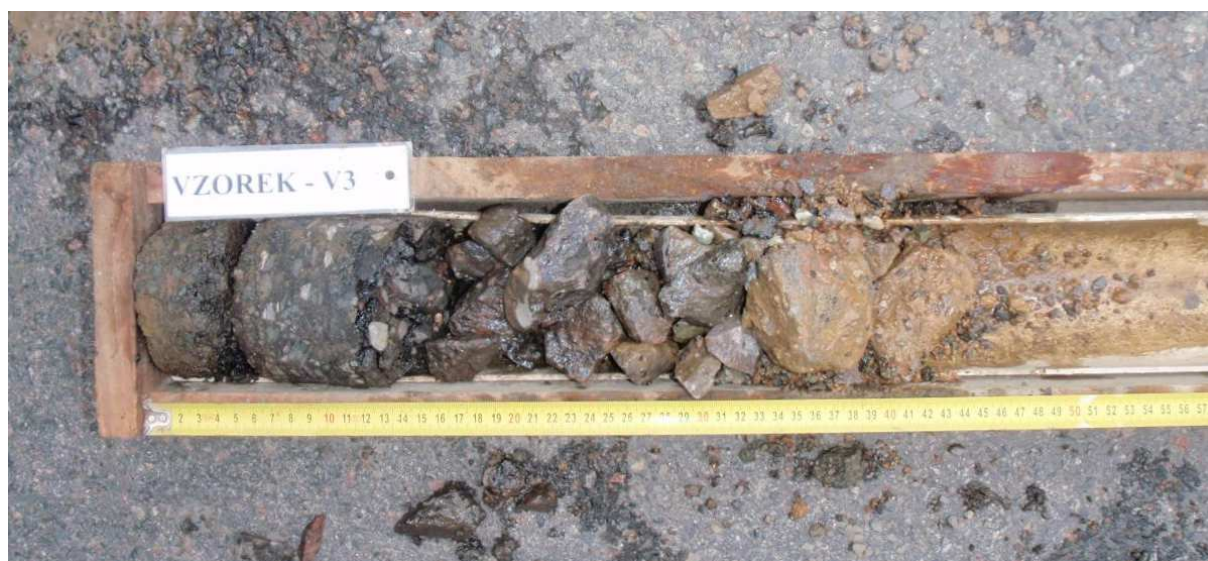
*Obr. 5 - Jádro vývrtu Vzorek – V3 (in situ).*

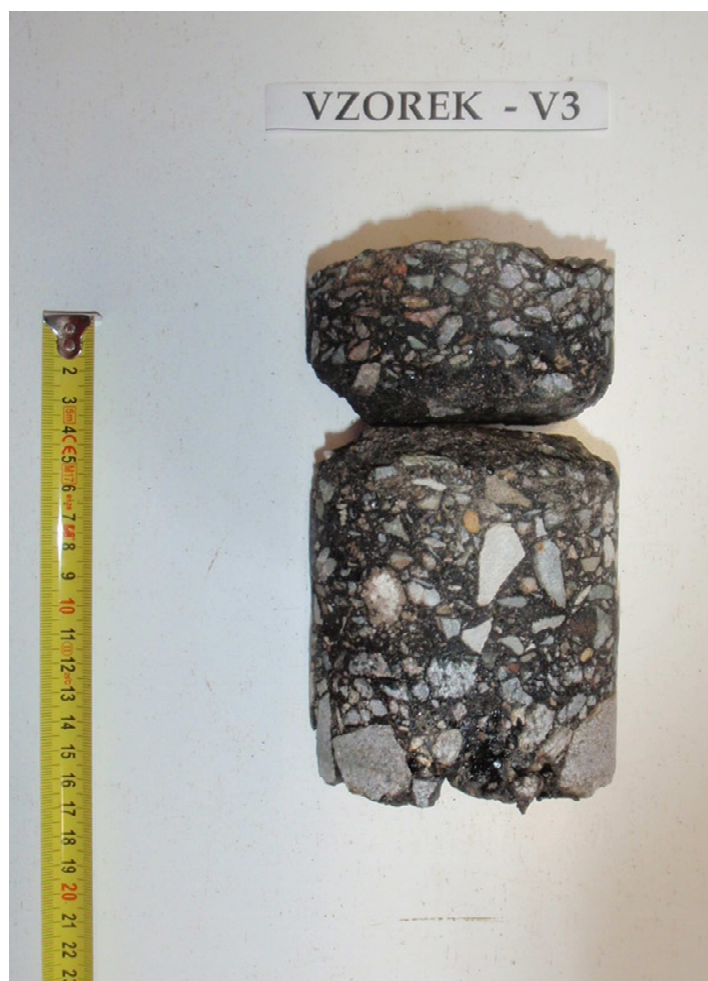
Obr. 6 - Jádro vývrtu Vzorek – V3 (laboratoř).

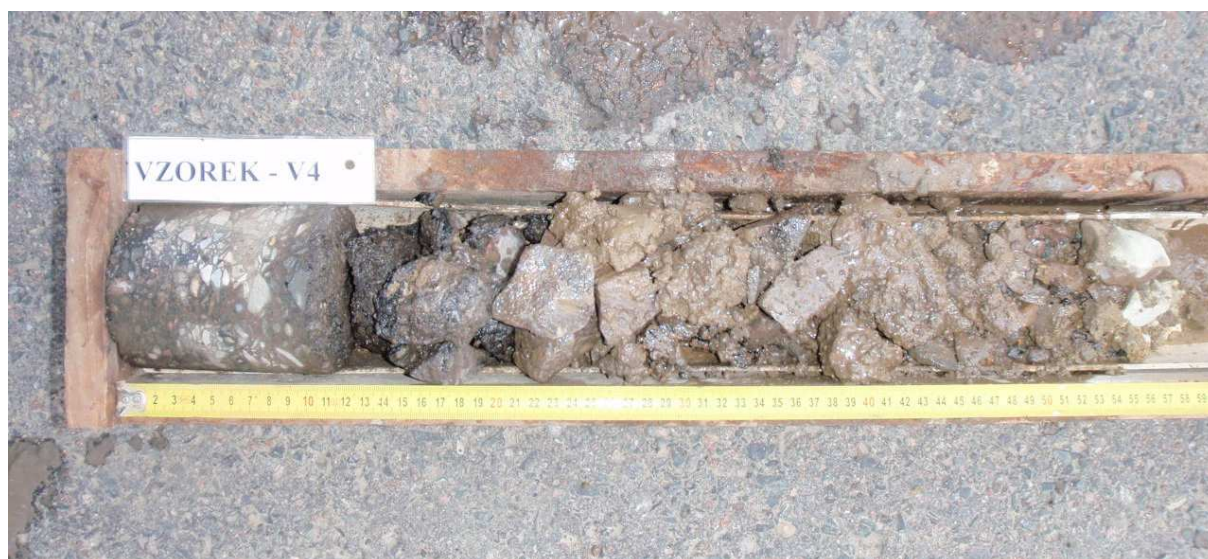
| | 80 mm | PM | Penetrační makadam (rozpadlý) |

*Obr. 7 - Jádro vývrtu Vzorek – V4 (in situ).*

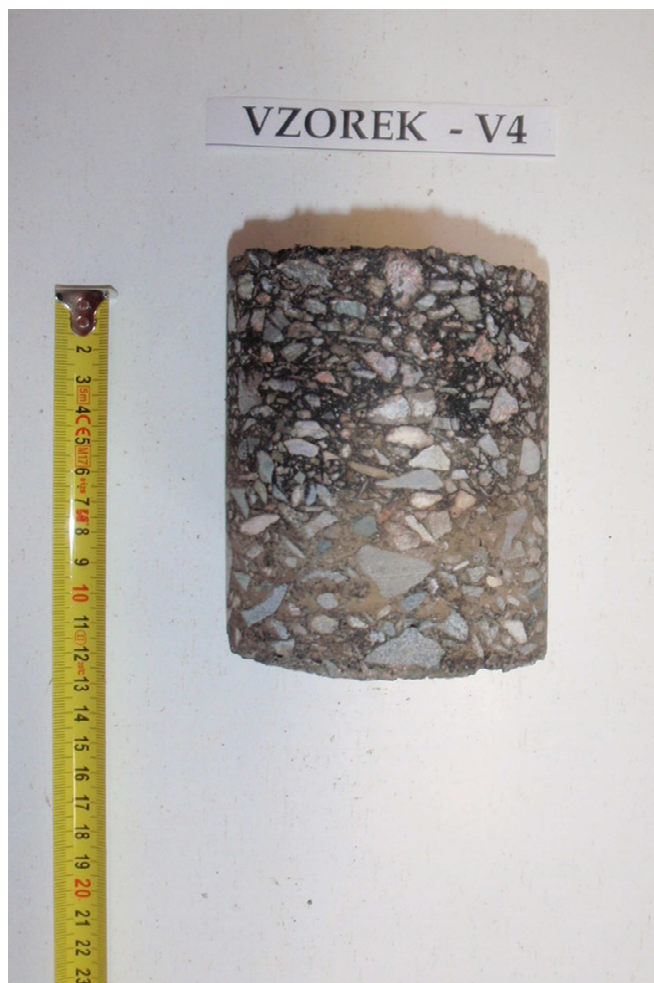
*Obr. 8 - Jádro vývrtu Vzorek – V4 (laboratoř).*

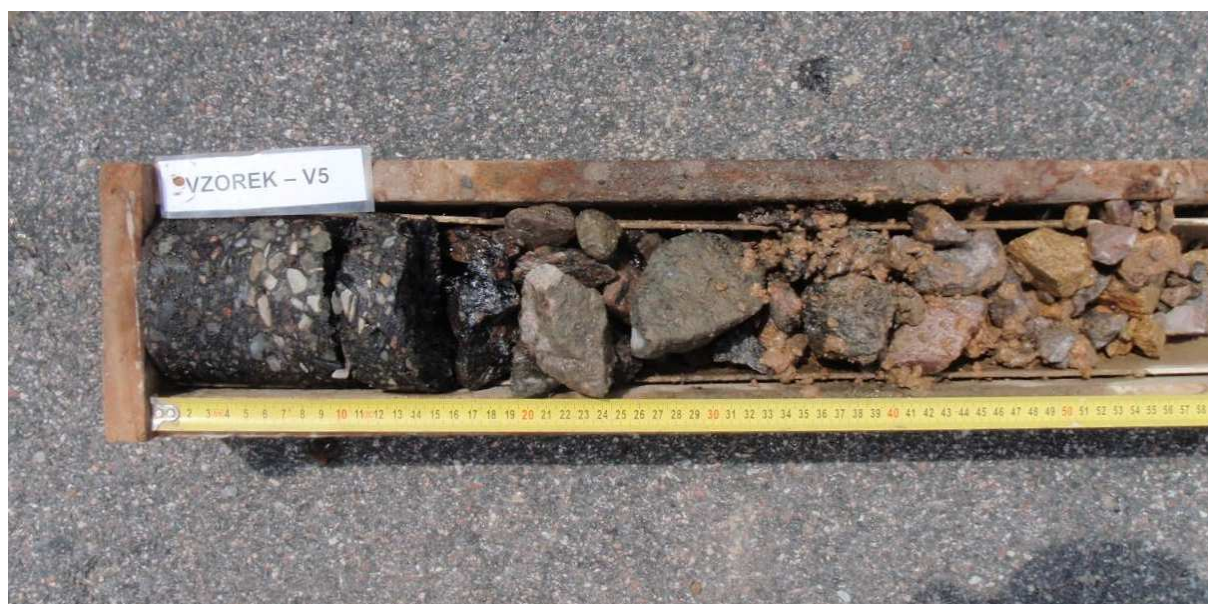
Obr. 9 - Jádro vývrtu Vzorek – V5 (in situ).

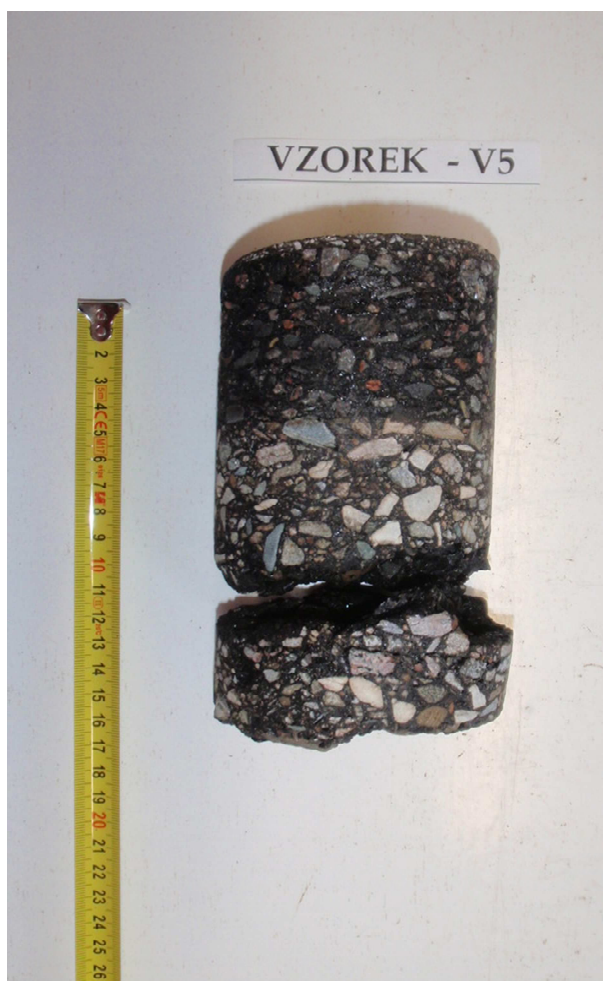
*Obr. 10 - Jádro vývrtu Vzorek – V5 (laboratoř).*

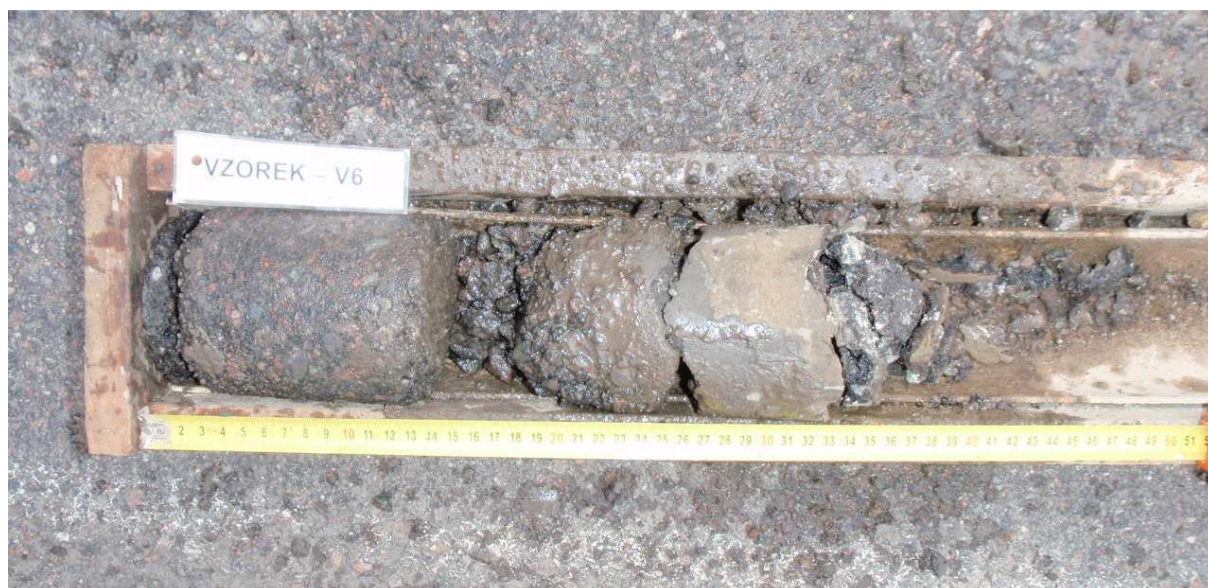
*Obr. 11 - Jádro vývrtu Vzorek – V6 (in situ).*

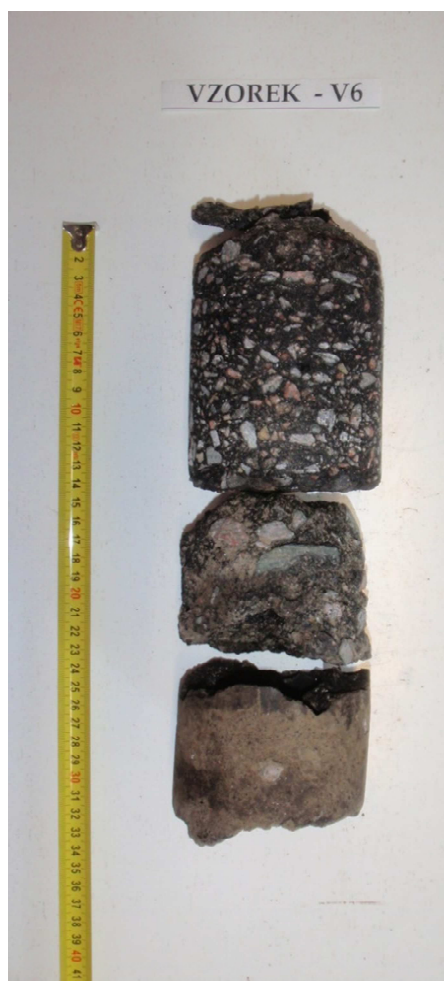
*Obr. 12 - Jádro vývrtu Vzorek – V6 (laboratoř).*

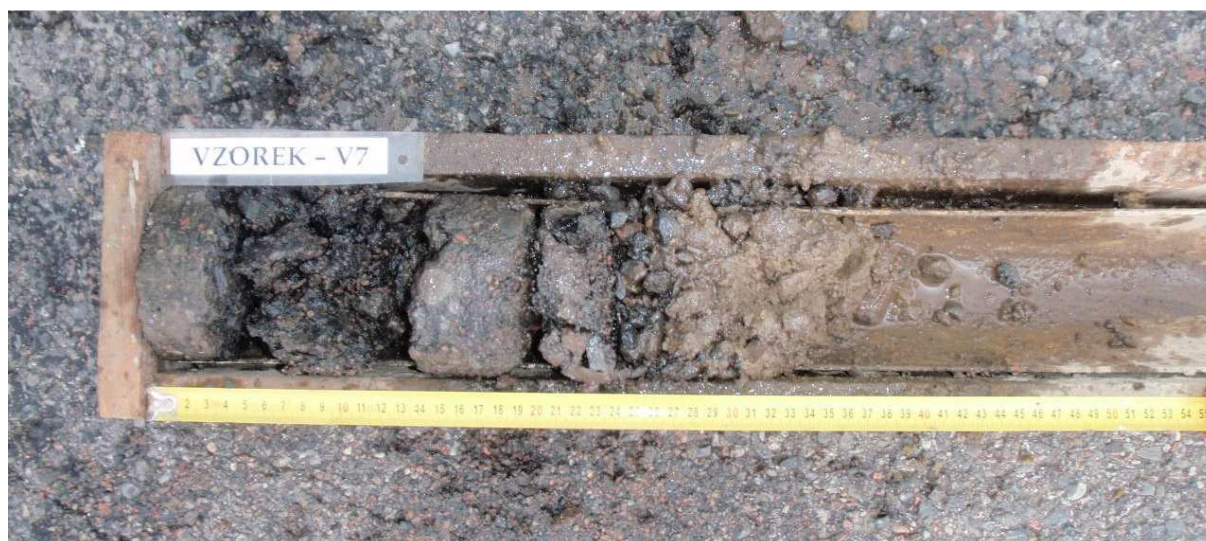
| | 60 mm | ACL 16 | Asfaltový beton pro ložní vrstvy (rozpadlý) |
| | 100 mm | PM | Penetrační makadam (rozpadlý) |

*Obr. 13 - Jádru vývrtu Vzorek – V7 (in situ).*

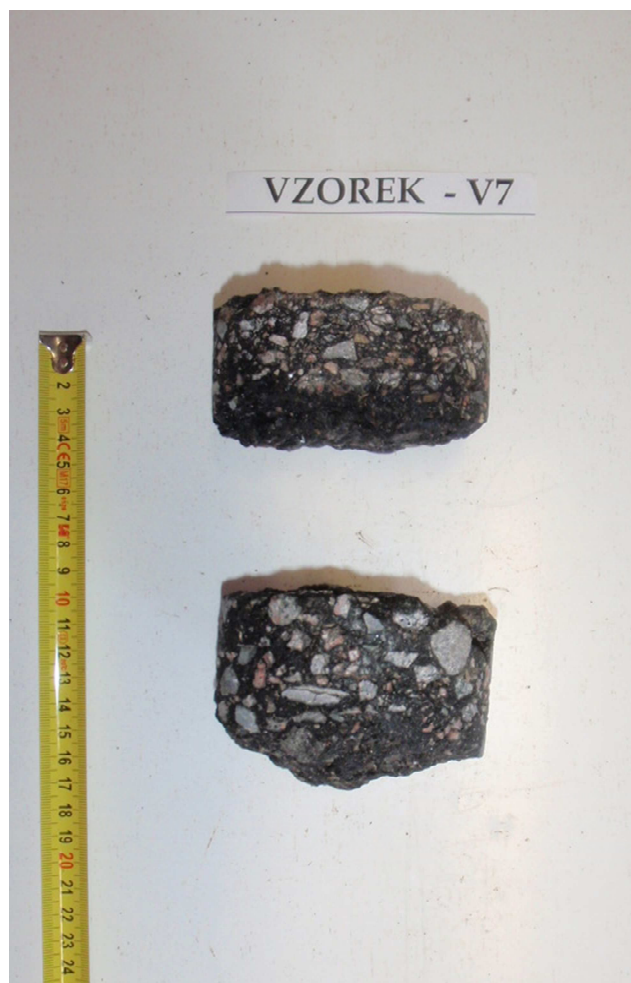
*Obr. 14 - Jádro vývrtu Vzorek – V7 (laboratoř).*

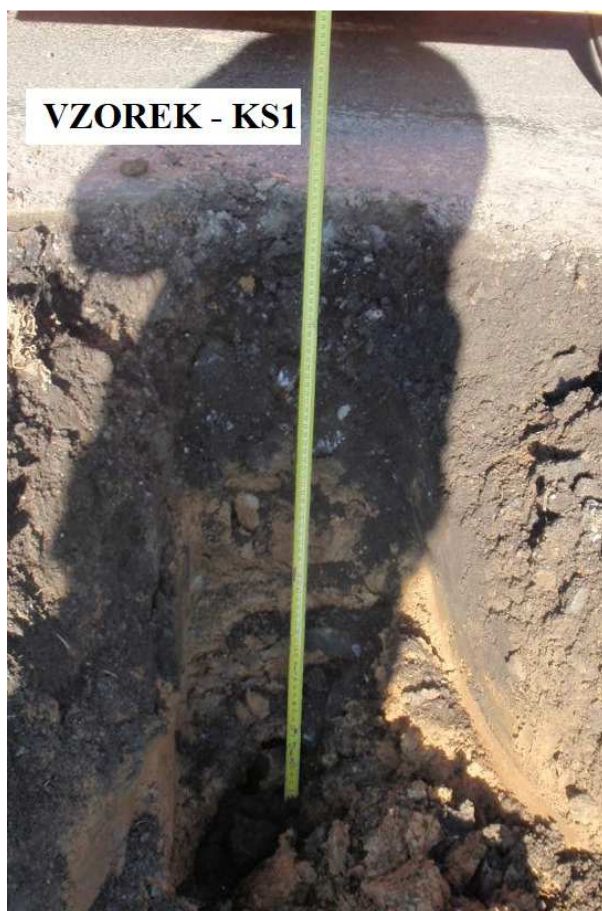
Podloží vozovky: Písčitý jíl (F4 CS)

*Obr. 15 – Kopaná sonda Vzorek – KS1 (in situ).*

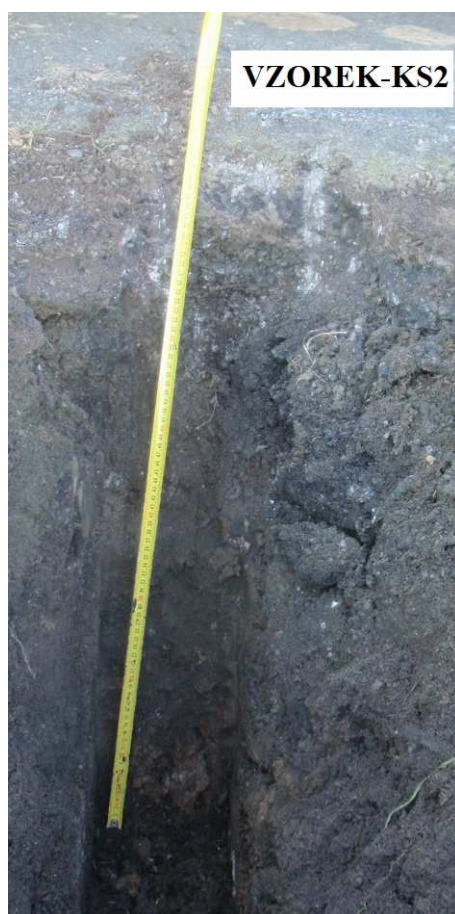
Podloží vozovky: Písek jílovitý (S5 SC)

*Obr. 16 – Kopaná sonda Vzorek – KS2 (in situ).*

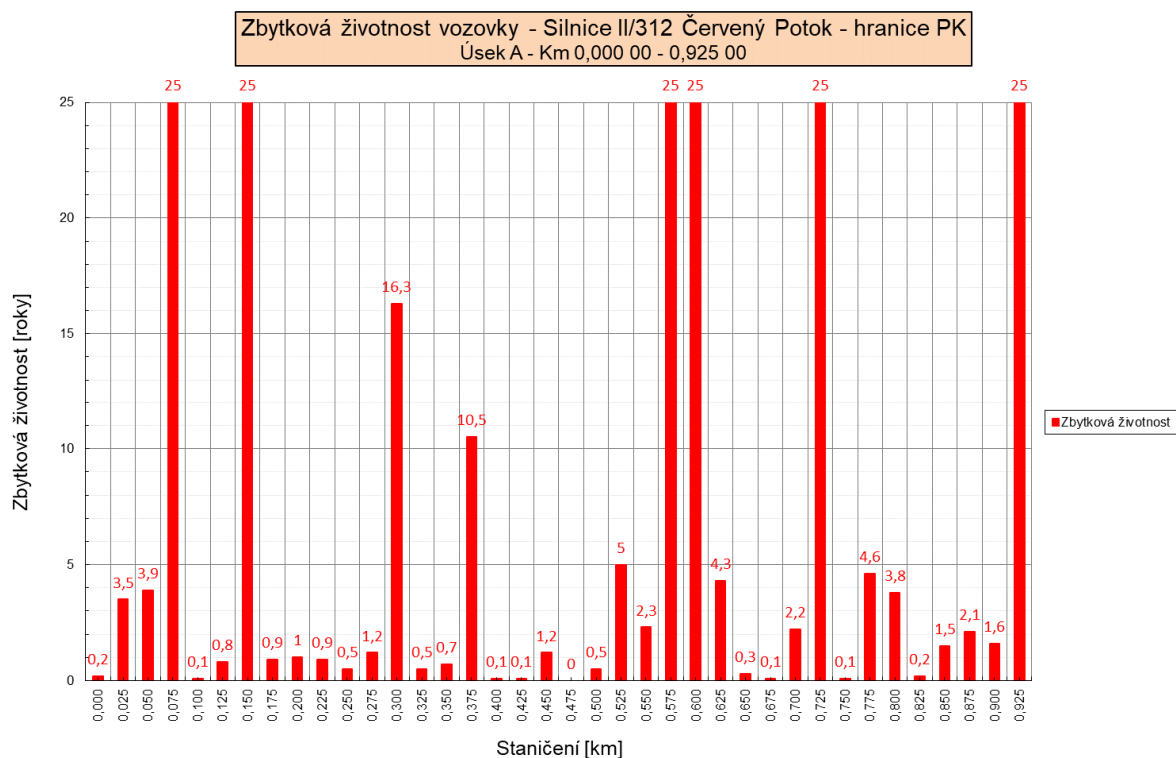
Kumulativní délka úseku, na kterém je zbytková životnost vozovky více než 25 let, resp. jedná se o úseky s kvalifikační třídou 1 – 2, je dle měření: 125 m (13,5 % délky úseku).

Graf 7 – Zbytková životnost vozovky, Úsek A (Km 0,000 00 – 0,925 00).

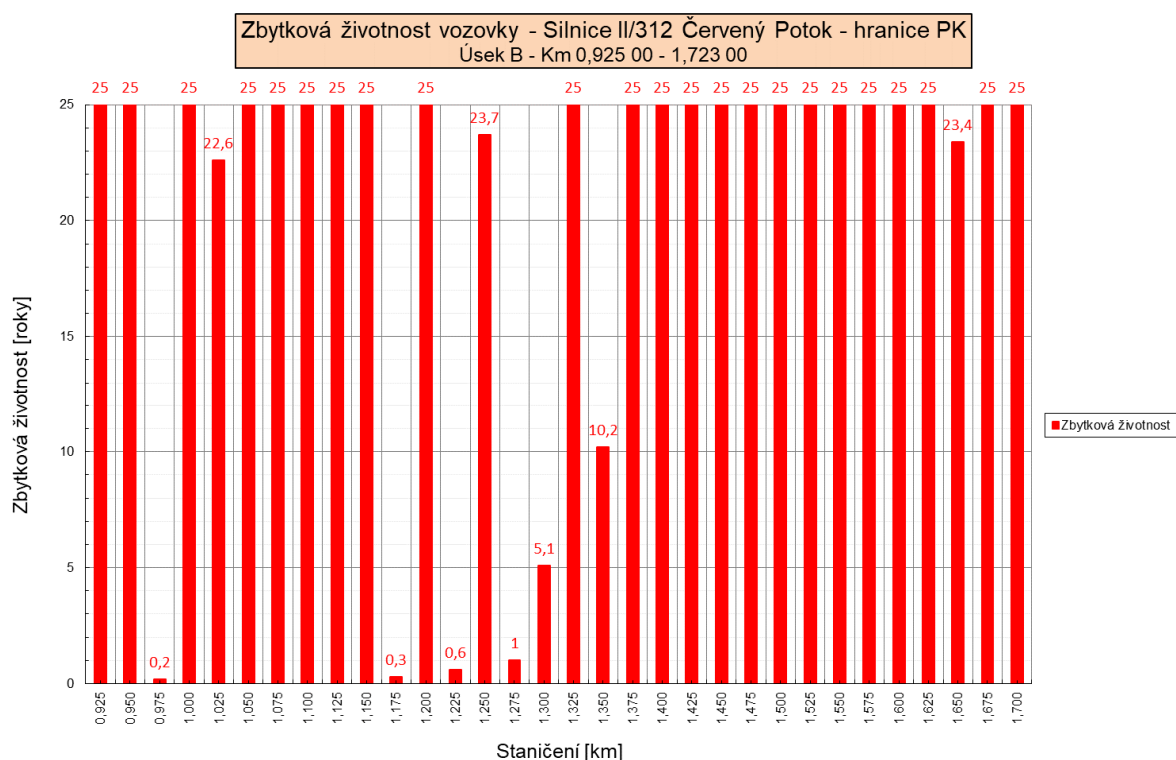
Kumulativní délka úseku, na kterém je zbytková životnost vozovky více než 20 let, resp. jedná se o úseky s kvalifikační třídou 1 – 2, je dle měření: 625 m (80,7 % délky úseku).

Graf 8 – Zbytková životnost vozovky, Úsek B (Km 0,925 00 – 1,723 00).
