**Průzkum a diagnostika konstrukce vozovky**  
**Modernizace silnice II/358 Zderaz – Polanka**

**Říjen / Prosinec – 2019**

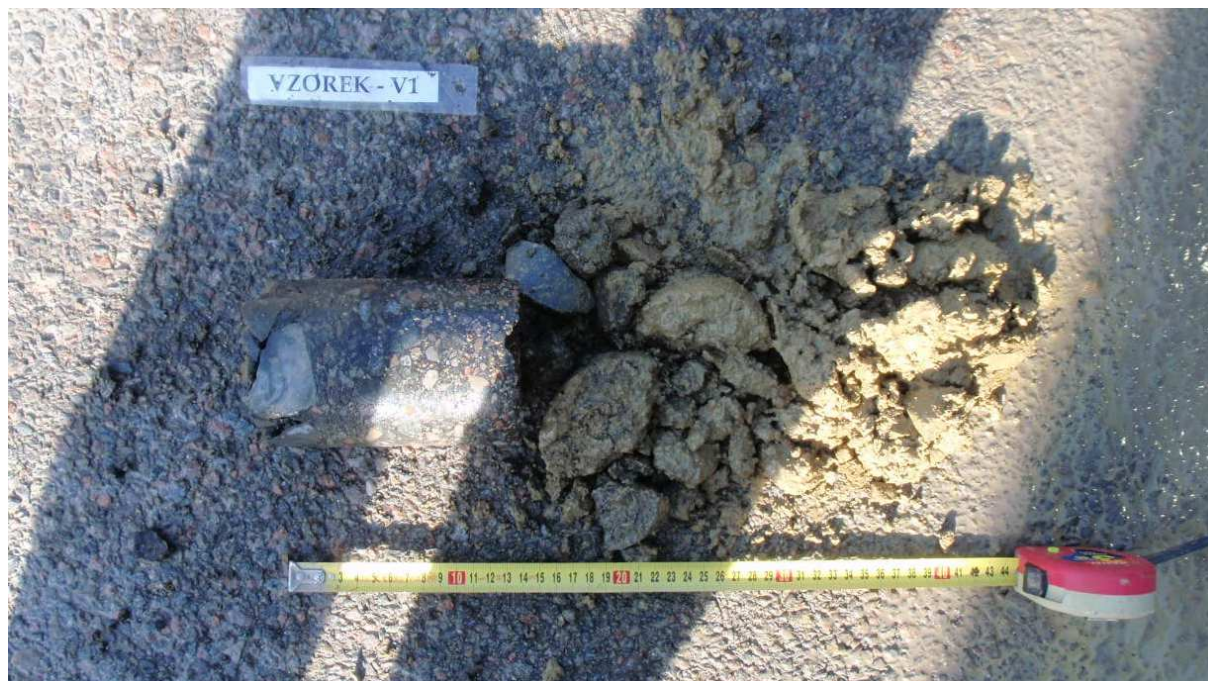
*Obr. 1 - Jádro vývrtu Vzorek – V1 (in situ).*

Konstrukce vozovky:	50 mm	ACO 11	Asfaltový beton pro obrusné vrstvy
	35 mm	ACL 16	Asfaltový beton pro ložní vrstvy
	25 mm	ACO 11	Asfaltový beton pro obrusné vrstvy
	40 mm	PM	Penetrační makadam
	150 mm	Š	Štěrka (frakce 0/32, velmi zahliněno)

Celková tloušťka  
konstrukce vozovky: 300 mm

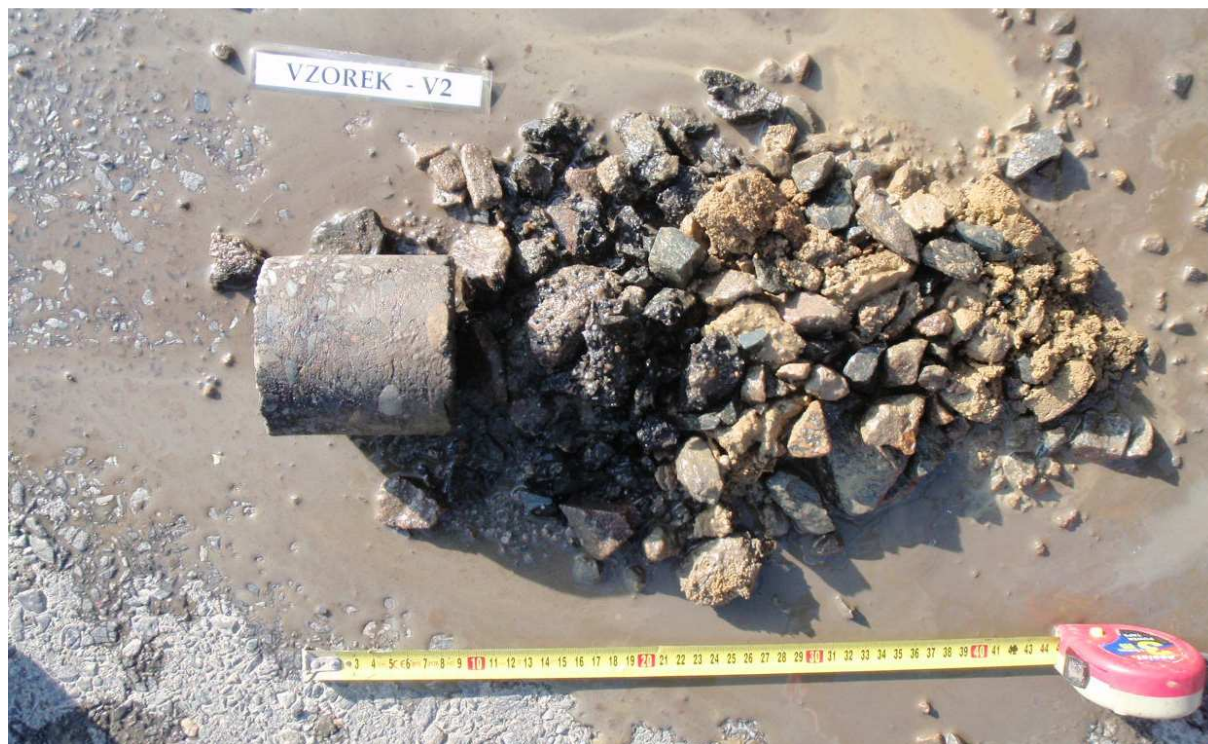
*Obr. 3 - Jádro výtvetu Vzorek – V2 (in situ).*

Konstrukce vozovky:	40 mm	ACO 11	Asfaltový beton pro obrusné vrstvy
	55 mm	ACL 16	Asfaltový beton pro ložní vrstvy
	305 mm	Š	Štěrka (frakce 16/32)

Celková tloušťka  
konstrukce vozovky: 400 mm

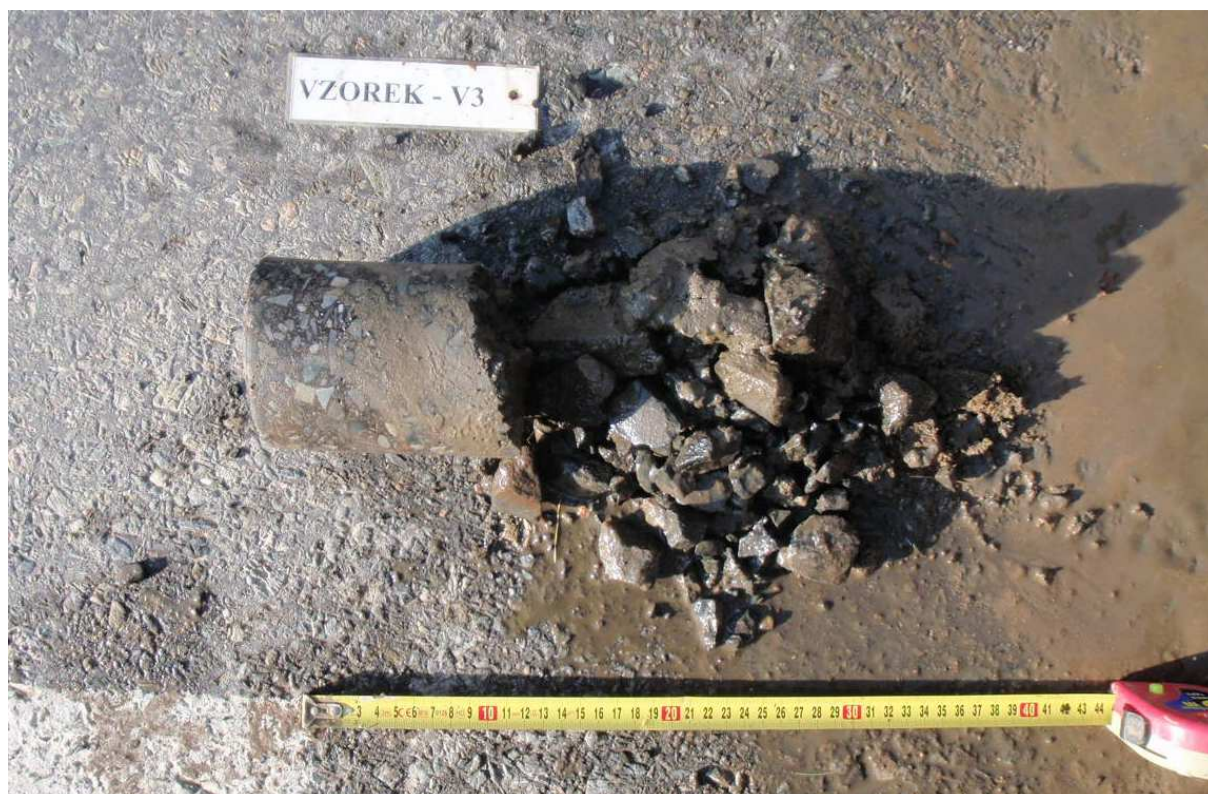
*Obr. 5 - Jádro výtvtu Vzorek – V3 (in situ).*

Konstrukce vozovky:	5 mm	PR	Postřík regenerační
	50 mm	ACO 16	Asfaltový beton pro obrusné vrstvy
	55 mm	ACL 16	Asfaltový beton pro ložní vrstvy
	250 mm	Š	Štěrka (frakce 16/63)

Celková tloušťka  
konstrukce vozovky: 360 mm

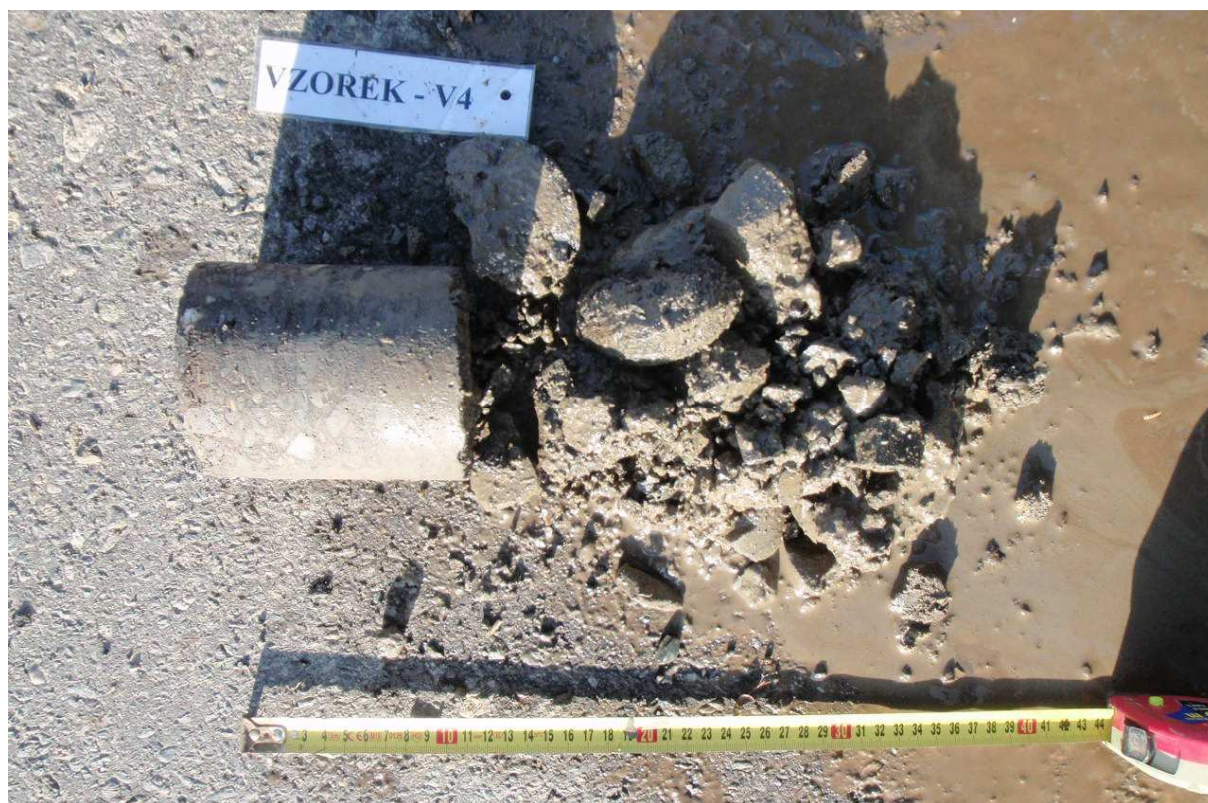
*Obr. 7 - Jádro vývrtu Vzorek – V4 (in situ).*

Konstrukce vozovky:	5 mm	PR	Postřík regenerační
	45 mm	ACO 11	Asfaltový beton pro obrusné vrstvy
	60 mm	ACL 16	Asfaltový beton pro ložní vrstvy
	240 mm	Š	Štěrka (frakce 0/32, velmi zahliněno)

Celková tloušťka  
konstrukce vozovky: 350 mm

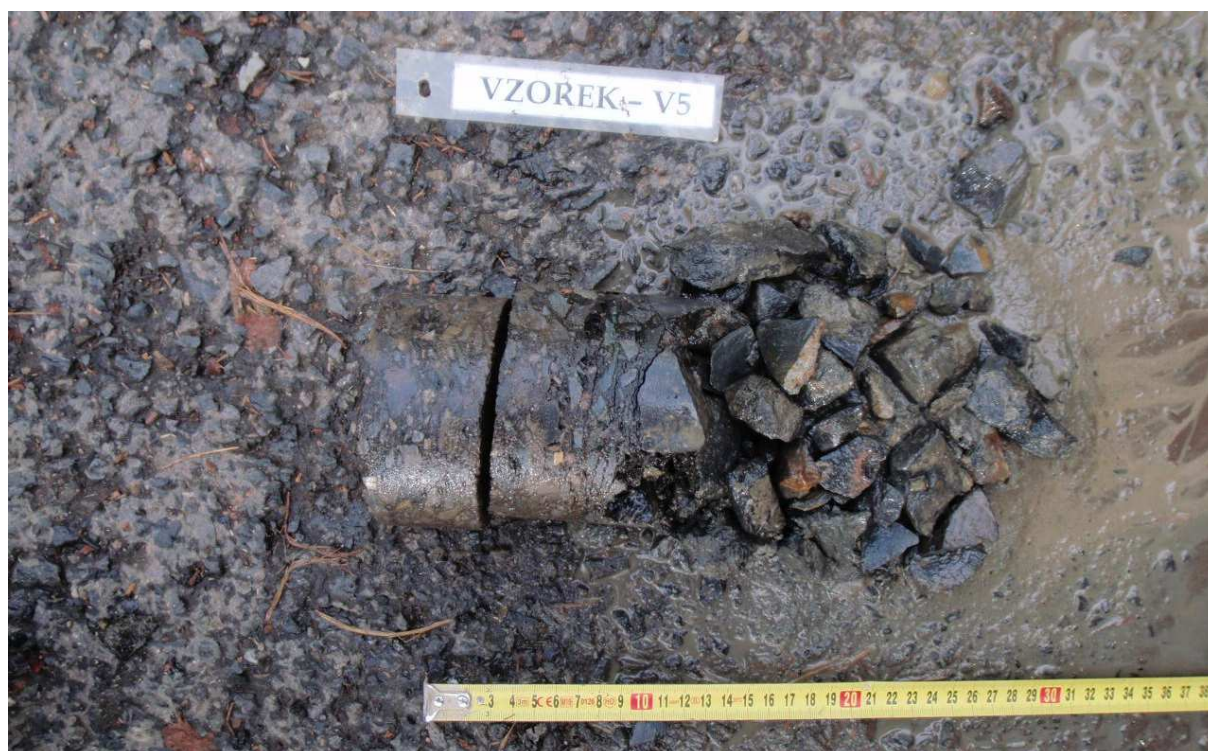
*Obr. 9 - Jádro vývrtu Vzorek – V5 (in situ).*

Konstrukce vozovky:	45 mm	ACO 11	Asfaltový beton pro obrusné vrstvy
	Separace vrstev		
	35 mm	ACL 16	Asfaltový beton pro ložní vrstvy
	50 mm	PM	Penetrační makadam
	170 mm	Š	Štěrk (frakce 16/32)

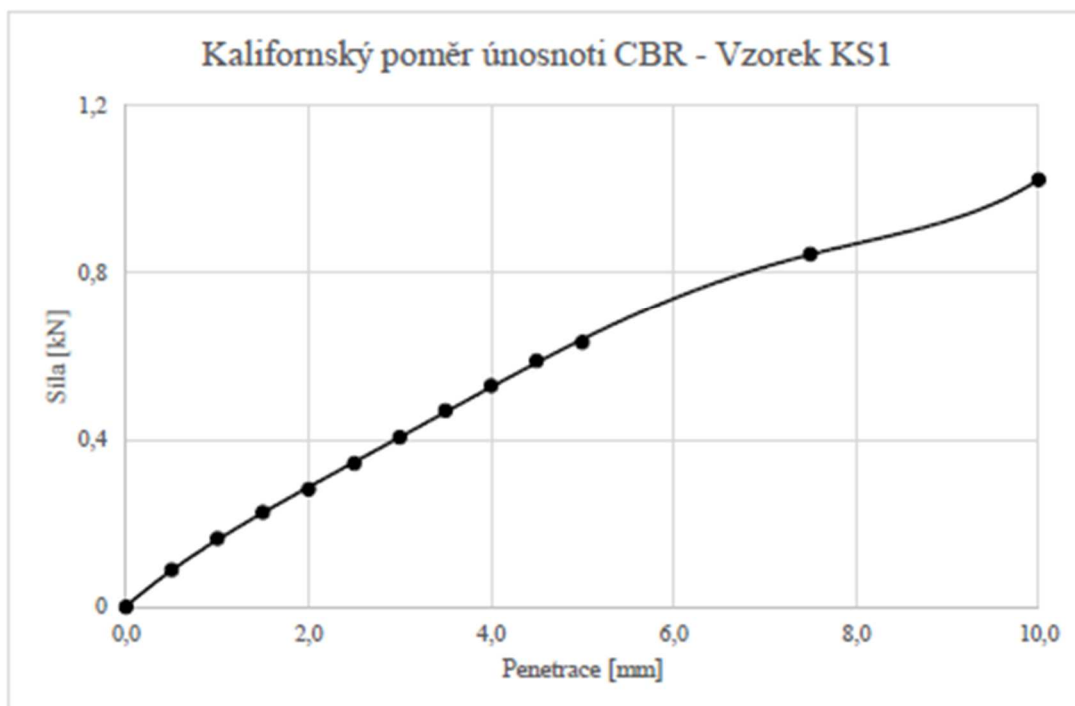
Graf 3 – Kalifornský poměr únosnosti CBR, Kopaná sonda Vzorek – KS1.

Hodnota poměru únosnosti $CBR_{sat,96}$	=	3,2 [%]
---	---	---------

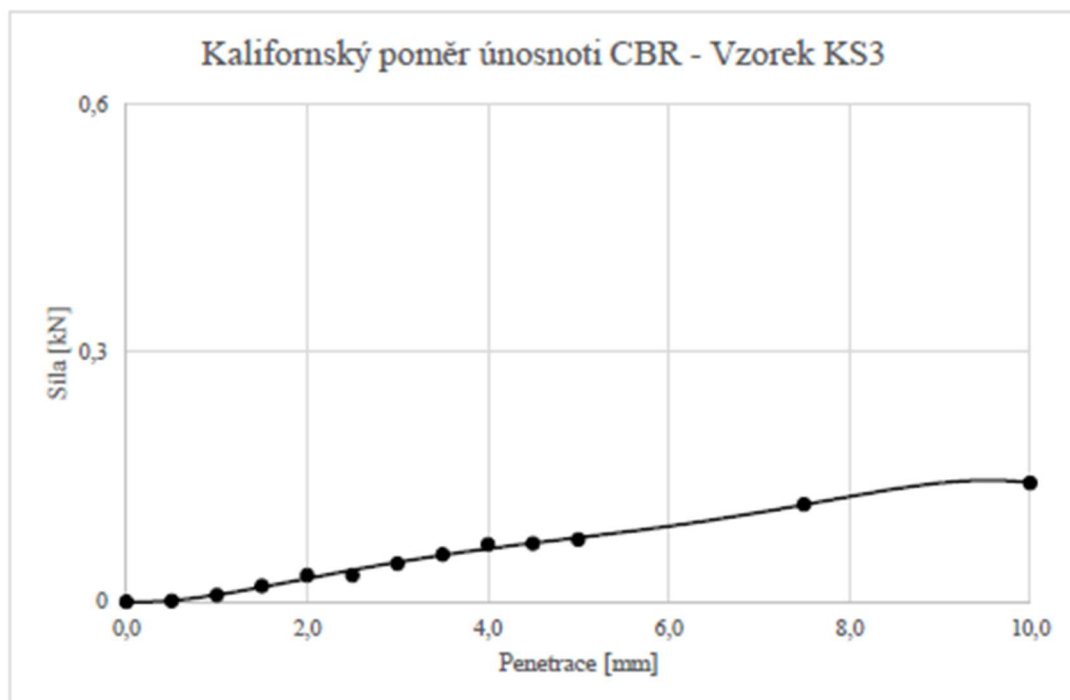
Graf 9 – Kalifornský poměr únosnosti CBR, Kopaná sonda Vzorek – KS3.

Penetrace [mm]	Síla [kN]	Standardní síla [kN]	CBR [%]
2,5	0,032	13,2	0,2
5,0	0,075	20,0	0,4
Hodnota poměru únosnosti $CBR_{sat,96}$			= 0,4 [%]

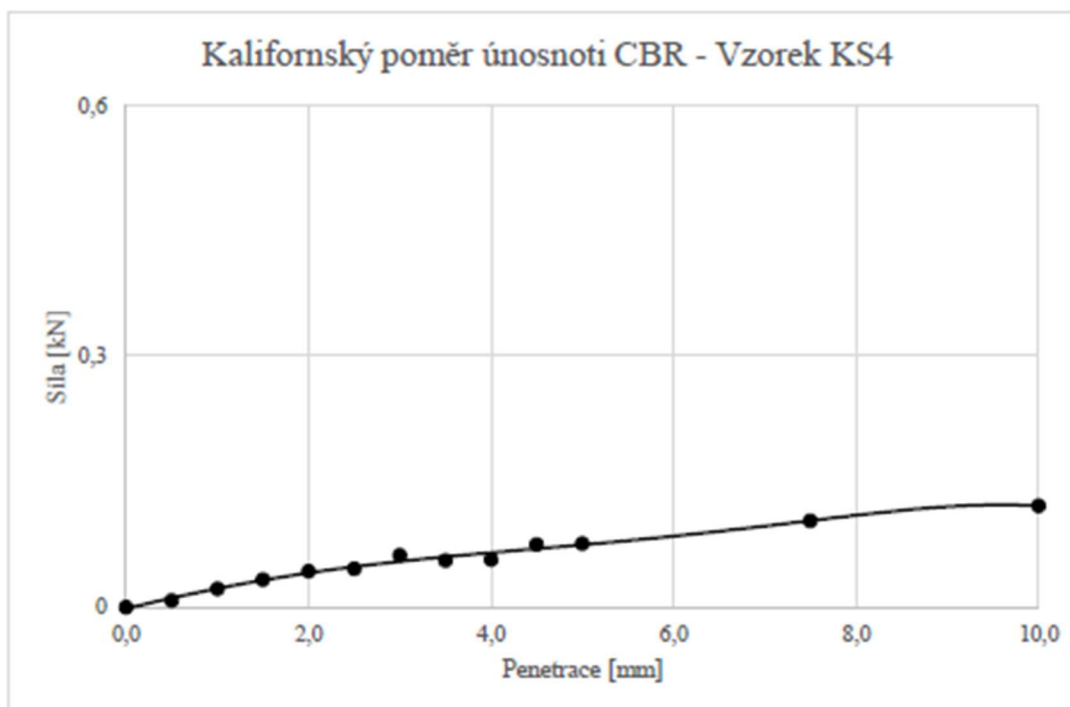
Graf 12 – Kalifornský poměr únosnosti CBR, Kopaná sonda Vzorek – KS4.

Penetrace [mm]	Síla [kN]	Standardní síla [kN]	CBR [%]
2,5	0,046	13,2	0,3
5,0	0,076	20,0	0,4
Hodnota poměru únosnosti CBR <sub>sat,96</sub> =			0,4 [%]
