Průzkum a diagnostika konstrukce vozovky
Modernizace silnice II/366 Chornice – Jevíčko

Říjen / Prosinec – 2019

Název akce:	Průzkum a diagnostika konstrukce vozovky Modernizace silnice II/366 Chornice – Jevíčko
Místo průzkumu:	Silnice II/366 Chornice – Jevíčko Okres Svitavy Pardubický kraj
Datum provedení průzkumu:	říjen / prosinec 2019
Druh průzkumu:	Průzkum konstrukce a podloží vozovky, měření průhybů a únosnosti konstrukce vozovky (FWD)

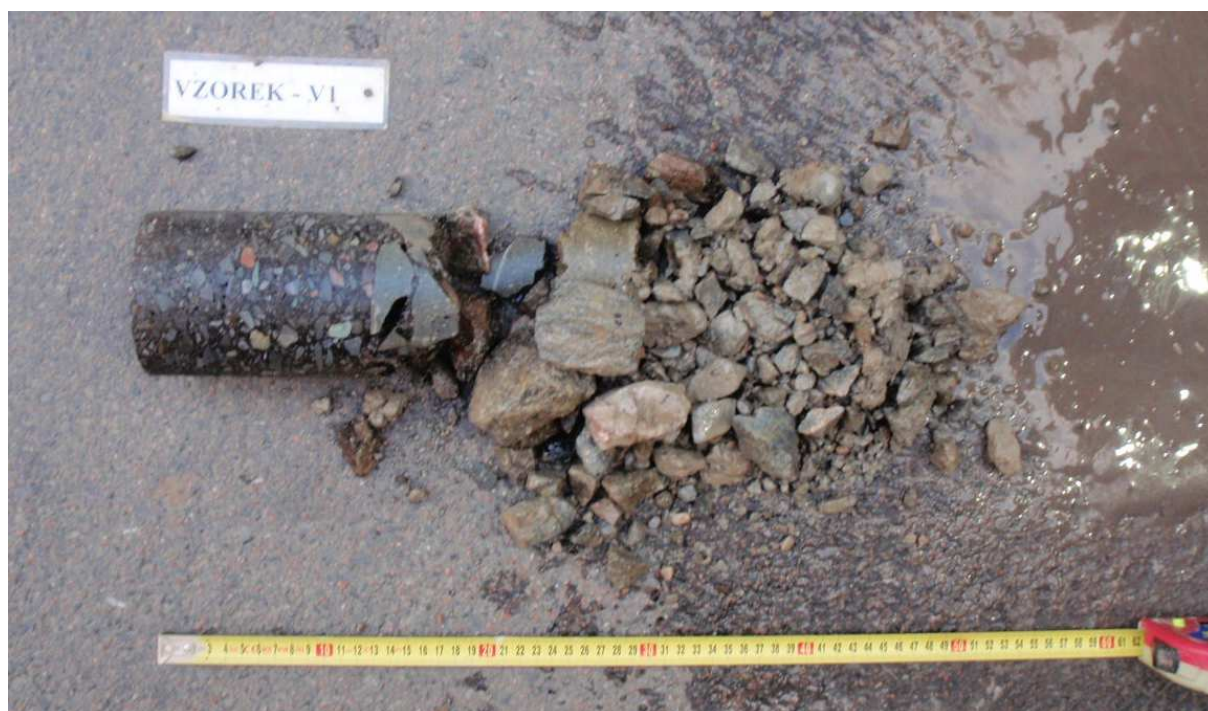
Obr. 1 - Jádro výtvetu Vzorek – V1 (in situ).

Konstrukce vozovky:	5 mm	PR	Postřik regenerační
	45 mm	ACO 11	Asfaltový beton pro obrusné vrstvy
	60 mm	ACL 16	Asfaltový beton pro ložní vrstvy
	60 mm	PM	Penetrační makadam
	310 mm	Š	Štěrk (frakce 16/63)

Celková tloušťka
konstrukce vozovky: 480 mm

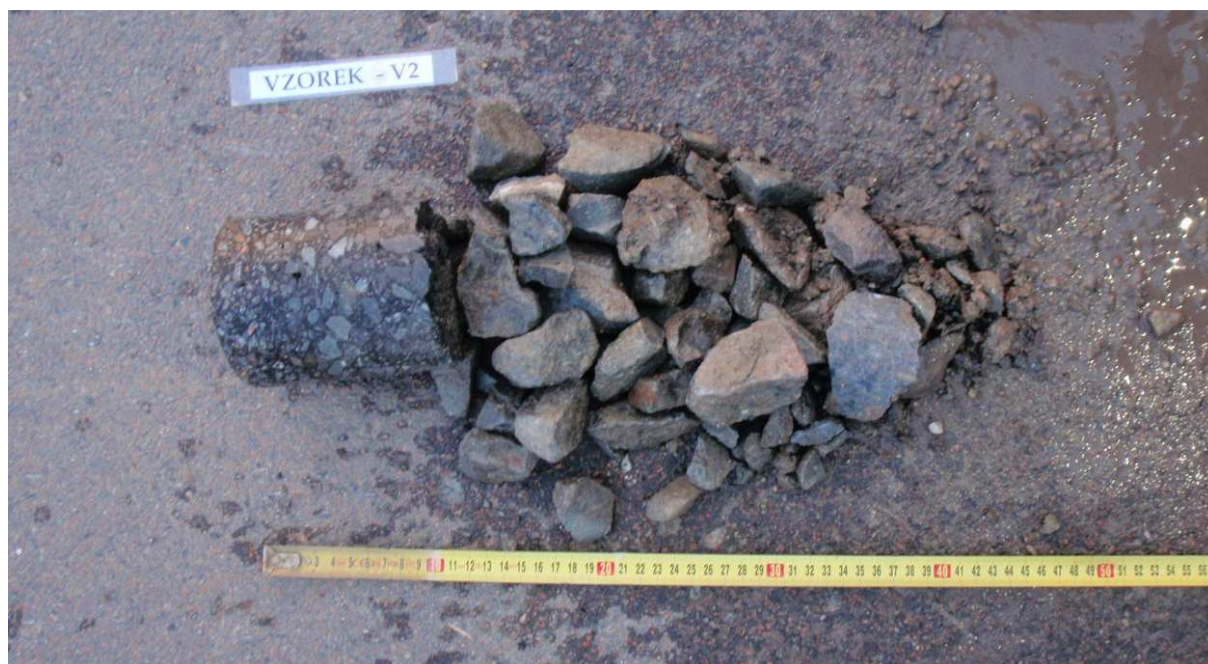
Obr. 3 - Jádro vývrtu Vzorek – V2 (in situ).

Konstrukce vozovky:	5 mm	PR	Postřík regenerační
	45 mm	ACO 8	Asfaltový beton pro obrusné vrstvy
	60 mm	ACL 16	Asfaltový beton pro ložní vrstvy
	260 mm	Š	Štěrk (frakce 32/63)

Celková tloušťka
konstrukce vozovky: 370 mm

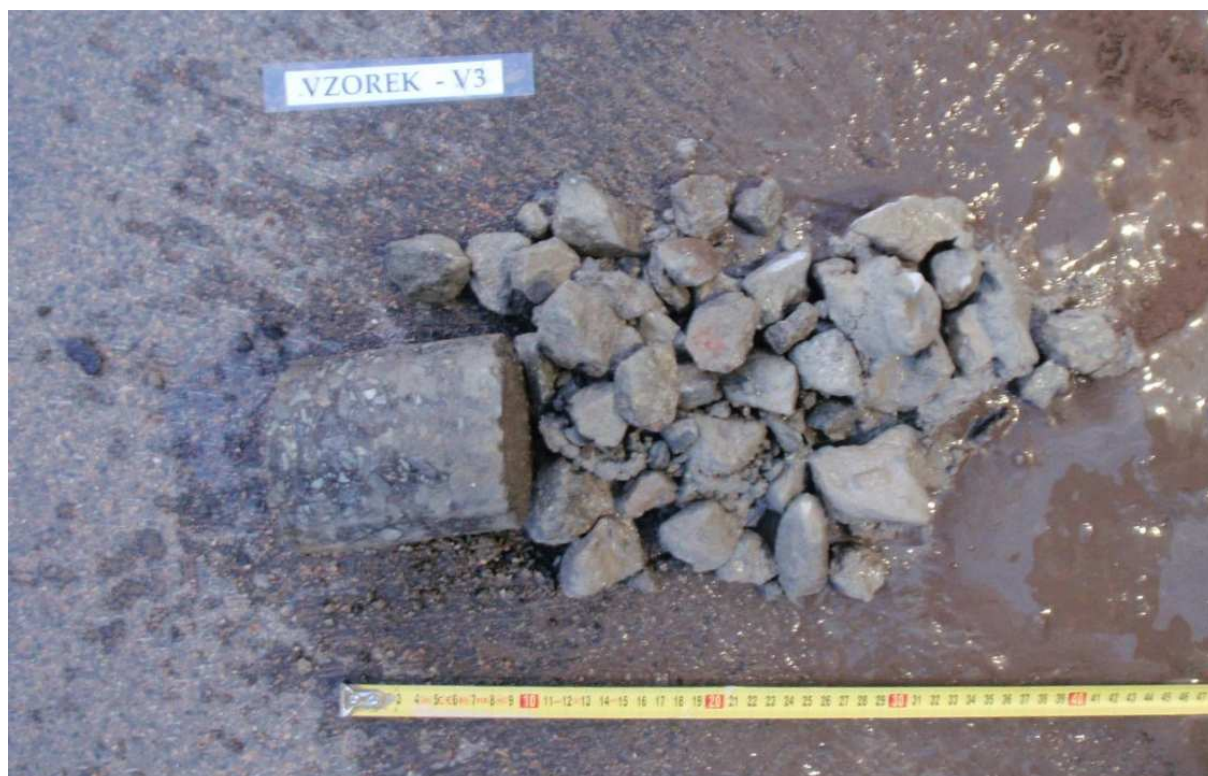
Obr. 5 - Jádro vývrtu Vzorek – V3 (in situ).

Celková tloušťka
konstrukce vozovky: 360 mm

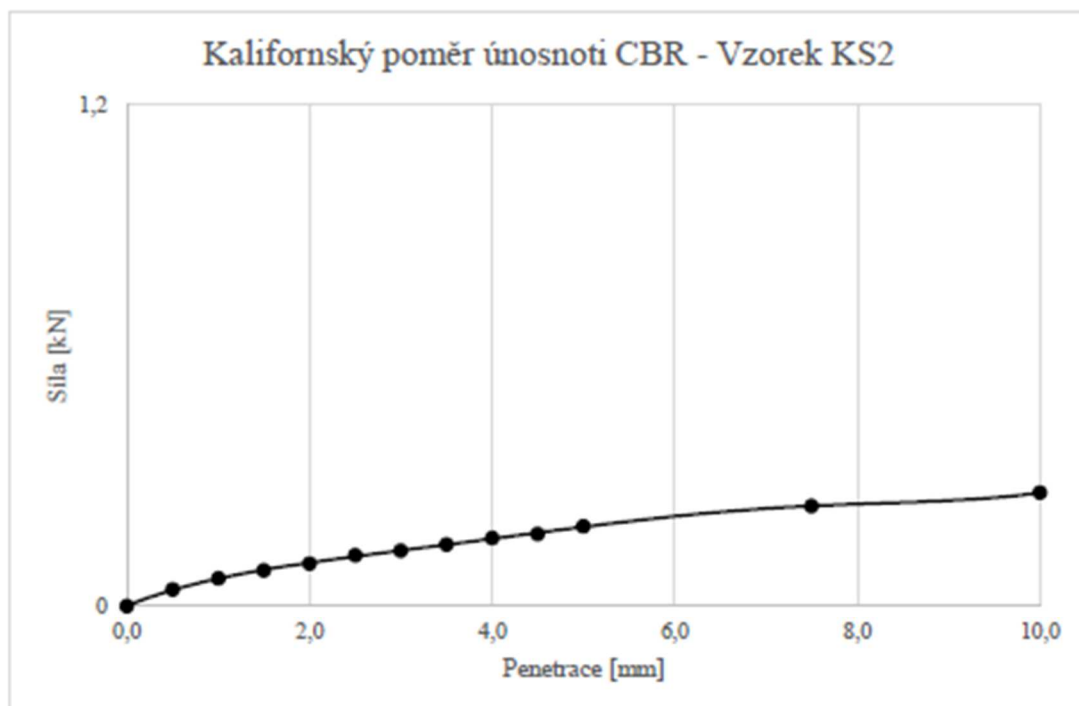
Graf 6 – Kalifornský poměr únosnosti CBR, Kopaná sonda Vzorek – KS2.

Penetrace [mm]	Síla [kN]	Standardní síla [kN]	CBR [%]
2,5	0,121	13,2	0,9
5,0	0,190	20,0	1,0

Hodnota poměru únosnosti $CBR_{sat,96}$	=	1,0 [%]
-----------------------------------------------------------	----------	----------------

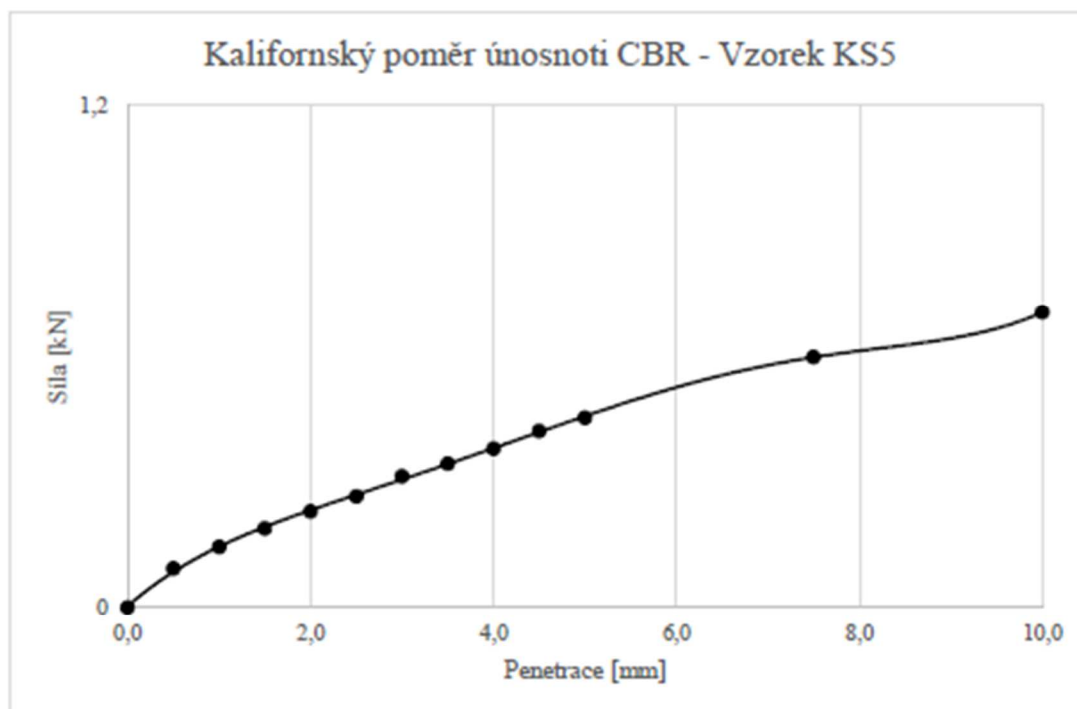
Graf 15 – Kalifornský poměr únosnosti CBR, Kopaná sonda Vzorek – KS5.

Penetrace [mm]	Síla [kN]	Standardní síla [kN]	CBR [%]
2,5	0,265	13,2	2,0
5,0	0,452	20,0	2,3
Hodnota poměru únosnosti $CBR_{sat,96}$			= 2,3 [%]

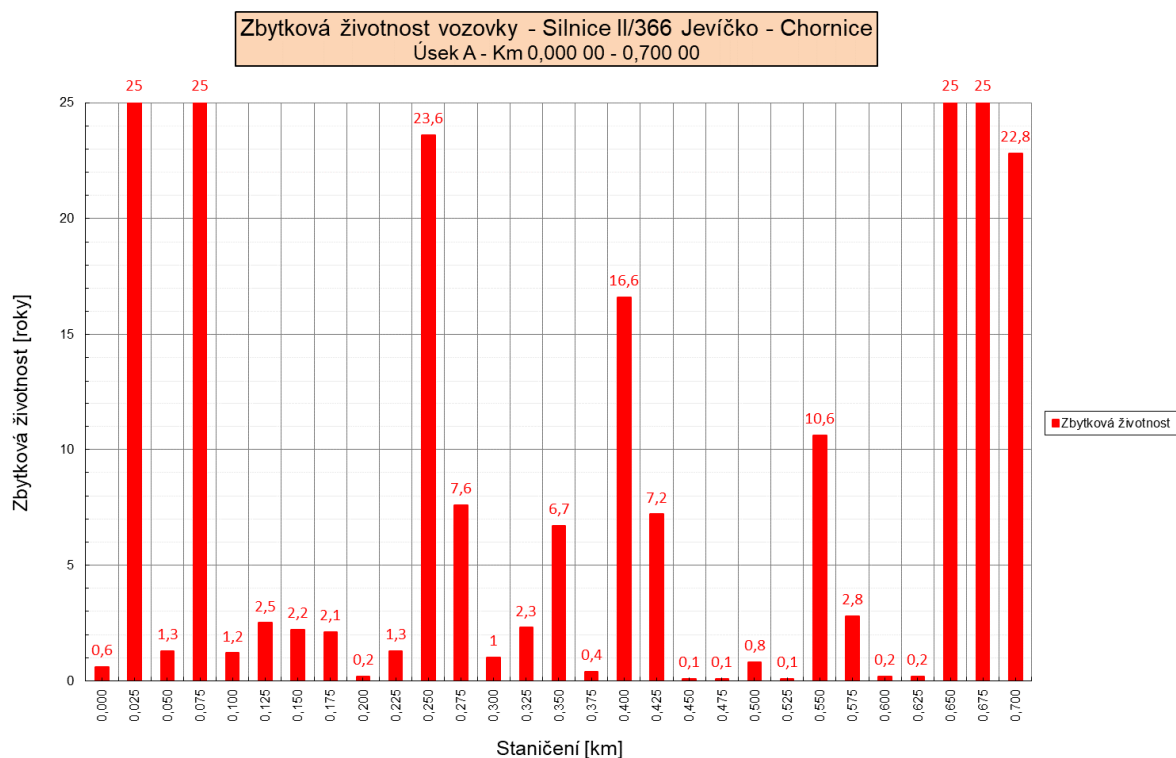
Graf 16 – Zbytková životnost vozovky, Úsek A (Km 0,000 00 – 0,700 00).

Kumulativní délka úseku, na kterém je zbytková životnost vozovky více než 20 let, resp. jedná se o úseky s kvalifikační třídou 1 – 2, je dle měření: 150 m (21,43 % délky úseku).

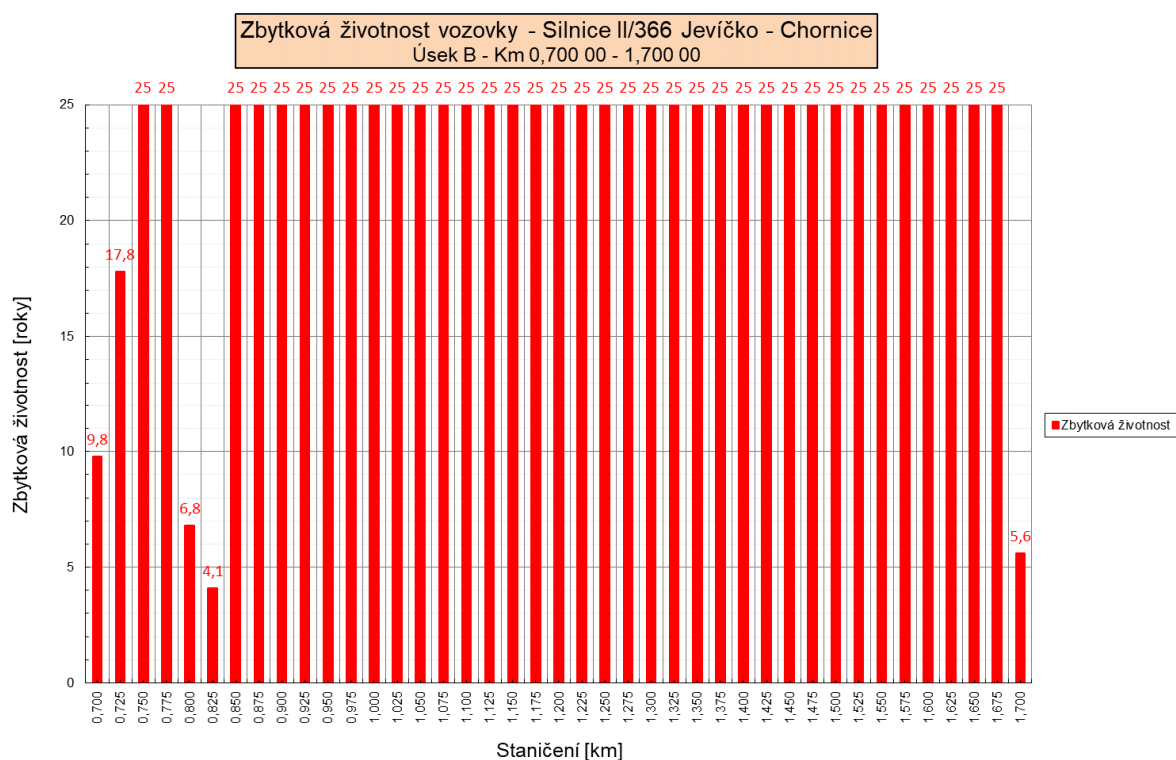
Graf 17 – Zbytková životnost vozovky, Úsek B (Km 0,700 00 – 1,700 00).

Kumulativní délka úseku, na kterém je zbytková životnost vozovky více než 20 let, resp. jedná se o úseky s kvalifikační třídou 1 – 2, je dle měření: 2.500 m (79,37 % délky úseku).
