DOPLŇKOVÝ INŽENÝRSKOGEOLOGICKÝ PRŮZKUM

<p>Soukromá kancelář pro průzkum a inženýrskou činnost IČO: 162 45 831</p>
Vypracoval: Bc. Jan Heteš DiS.	
Akce: II/315 Kerhartice – Ústí nad Orlicí - - Analýza sesuvů	
DOPLŇKOVÝ INŽENÝRSKOGEOLOGICKÝ PRŮZKUM	ING. JIŘÍ PETERA, Hradec Králové
Objednatel: Ing. Rudolf Drnec, Kanice 298, Bílovice nad Svitavou 664 01	Datum: 12/2020
	Zak. č.: JIP/1901/20

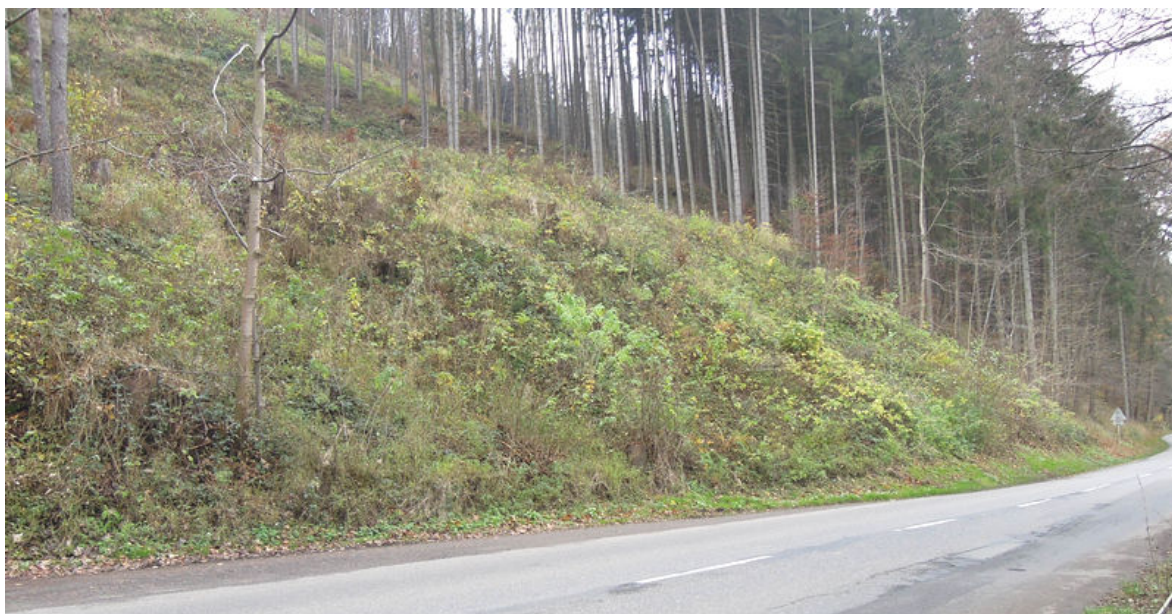
Akumulace sesutých zemních hmot v km cca 25,04

- V lokalitě A doporučujeme odvodnit akumulaci starého sesuvu po obou stranách např. svažitým příkopem. Cílem odvodnění bude zamezit hromadění a vsaku srážkové vody v mírnějším svahu nad sesutými zeminami (viz příloha 2).

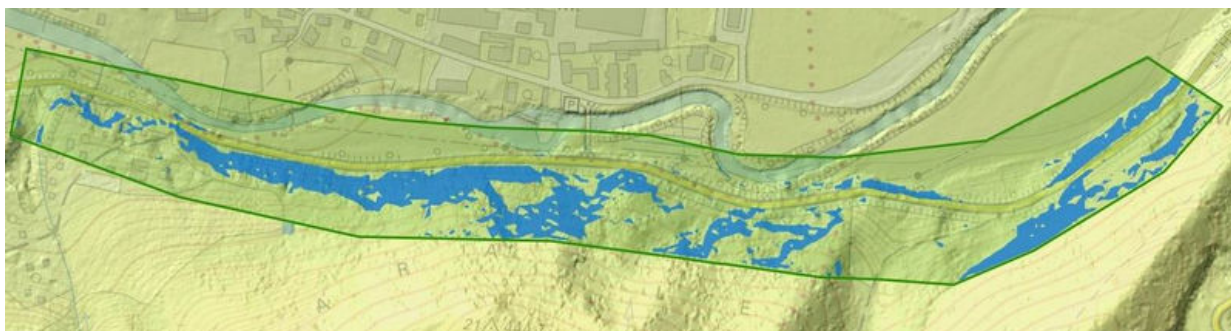
Obr. 3: Sklonitost svahů – svahy strmější než 30°

Na portálu Zeměměřičského úřadu byla pomocí aplikace *Analýza výškopisu* změřena sklonitost terénu svahu nad a pod silnicí II/315. Na základě provedených měření můžeme konstatovat, že významná část řešených svahů dosahuje sklonitosti v intervalu mezi 30 – 40°, lokálně se objevují svahy se sklonem 40° a více. Svahů se strmostí 50° a více je minimum. Viz následující obrázky 3 a 4.
