IMOS Brno, a.s.
Divize silniční vývoj
Olomoucká 174
627 00 Brno

Na základě výše uvedené objednávky provedl zhotovitel diagnostický průzkum vozovky na vybraném úseku silnice II/322 spočívající ve vizuální prohlídce s videozáznamem, měření průhybů s posouzením únosnosti vozovky, jádrových vývrtech, vrtaných sondách, georadarovém průzkumu a rozborech asfaltové směsi a podložní zeminy. Posouzení parametrů vozovky je provedeno podle technických podmínek TP87. Byly stanoveny výstupní parametry k hodnocení konstrukce vozovky. Předkládá se návrh opravy vozovky.

Název: Komárov – napojení na D35
Silnice: II/322
Okres: Pardubice
Kraj: Pardubický
Začátek úseku: km 36,471
Konec úseku: km 37,122
Délka úseku: 0,651 km

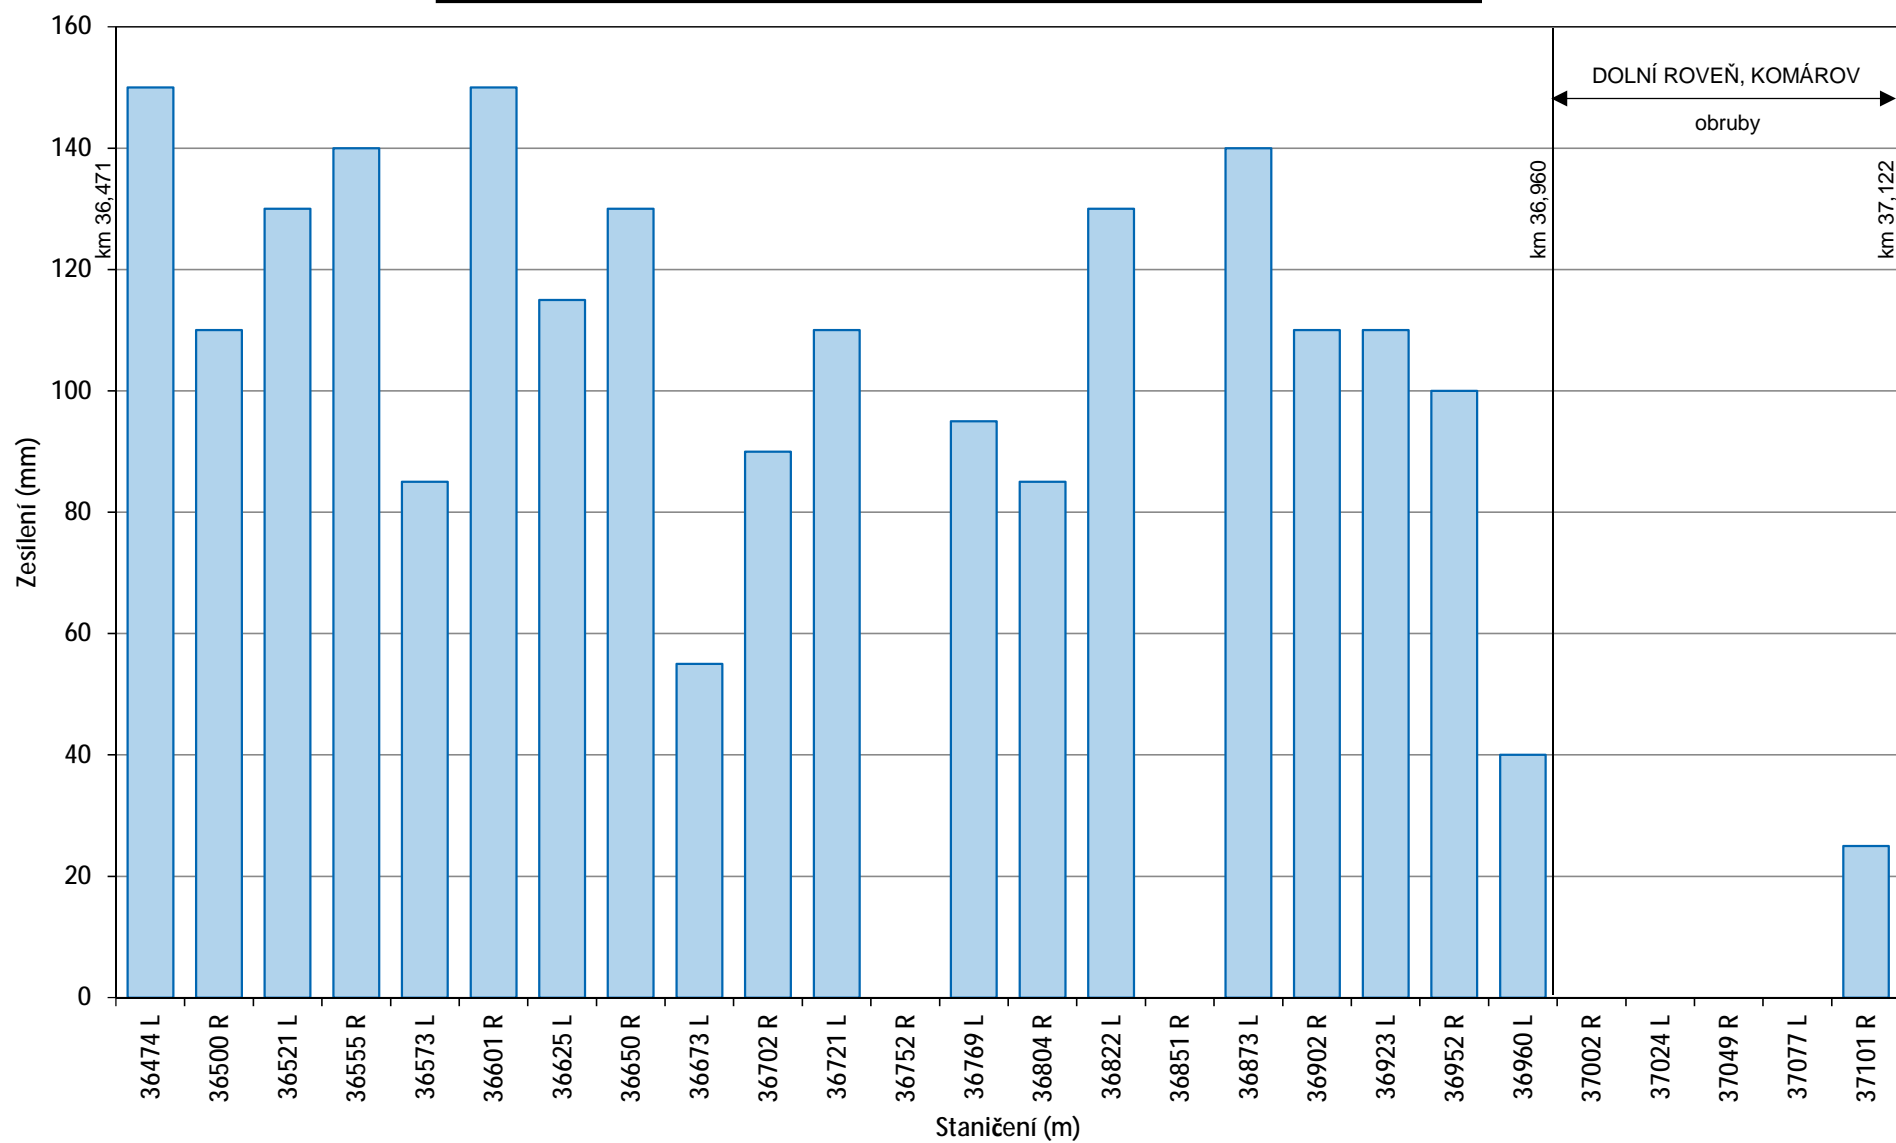
Zesílení vozovky - II/322 Komárov - napojení na D35

Zjištěná únosnost je v průměru nevyhovující s průměrnou zbytkovou životností 8 let a průměrným požadovaným zesílením 81 mm. Návrhová tloušťka zesílení je 150 mm.

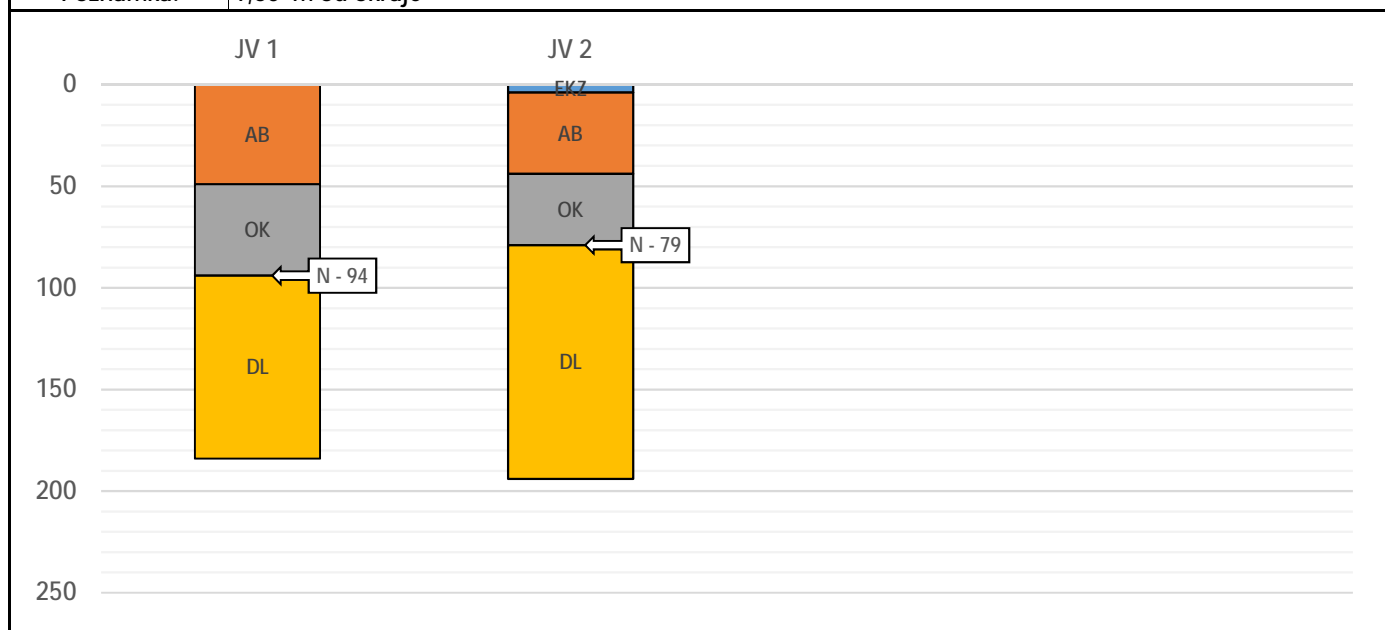
MĚŘENÍ TLOUŠTKY VRSTVY VOZOVKY Z JÁDROVÝCH VÝVRTŮ

JV 1	Směs:	AB	OK	DL							ŠP	TOV	TKV	CTJV
km 36,660 / P	TL. (mm)	49	45	90							-	49	94	94
Poznámka:	0,70 m od okraje; místní pokles u okraje vozovky													
JV 2	Směs:	EKZ	AB	OK	DL						ŠP	TOV	TKV	CTJV
km 36,913 / L	TL. (mm)	4	40	35	115						-	44	79	79
Poznámka:	1,60 m od okraje

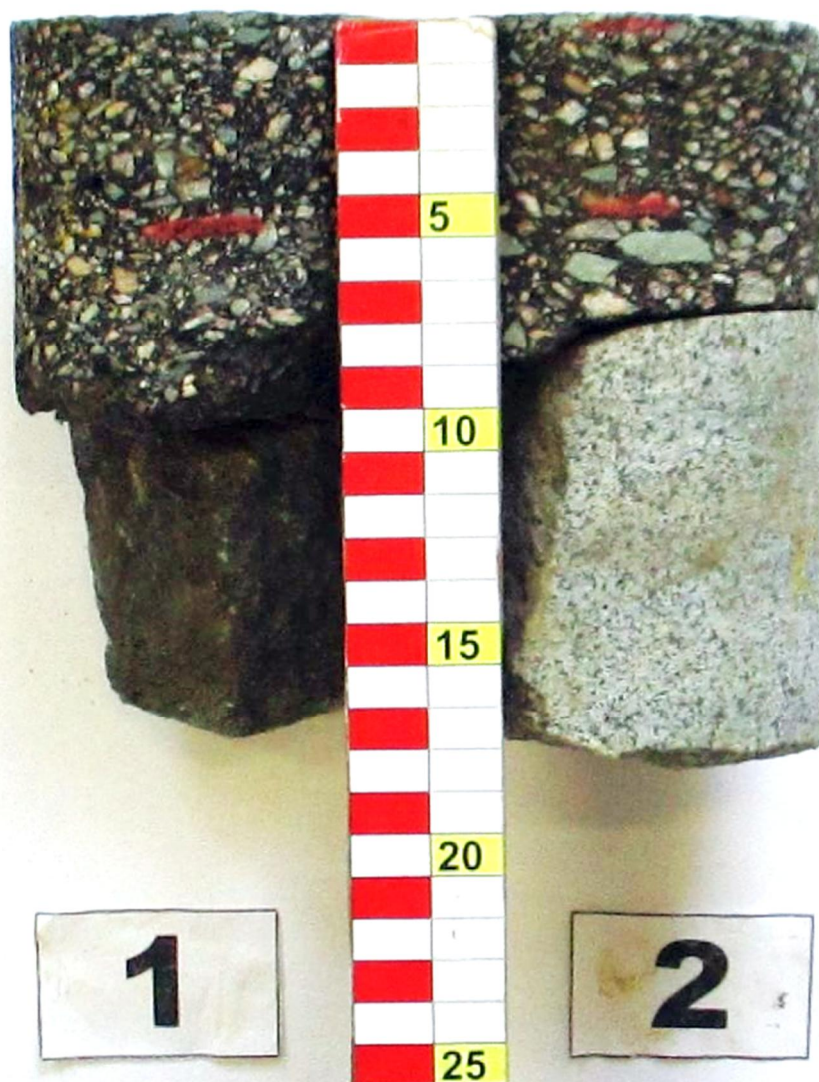
JV 19 026/1
 km 36,660 / P

JV 19 026/2
 km 36,913 / L

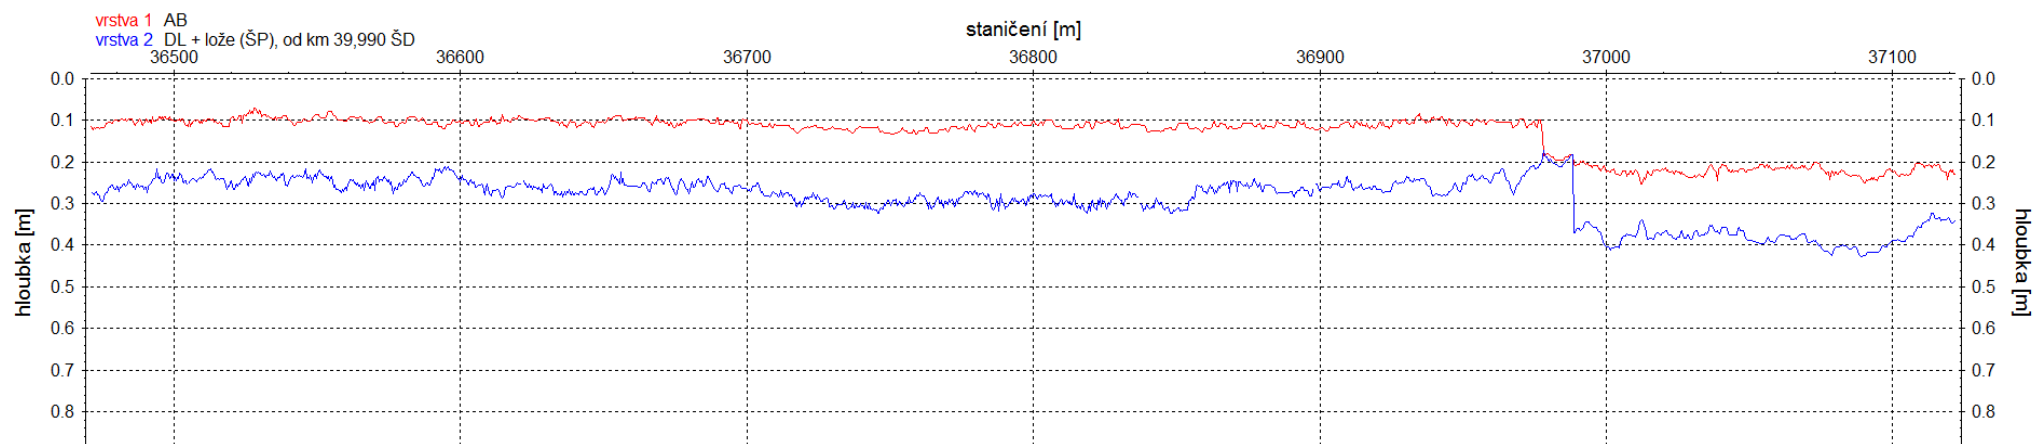
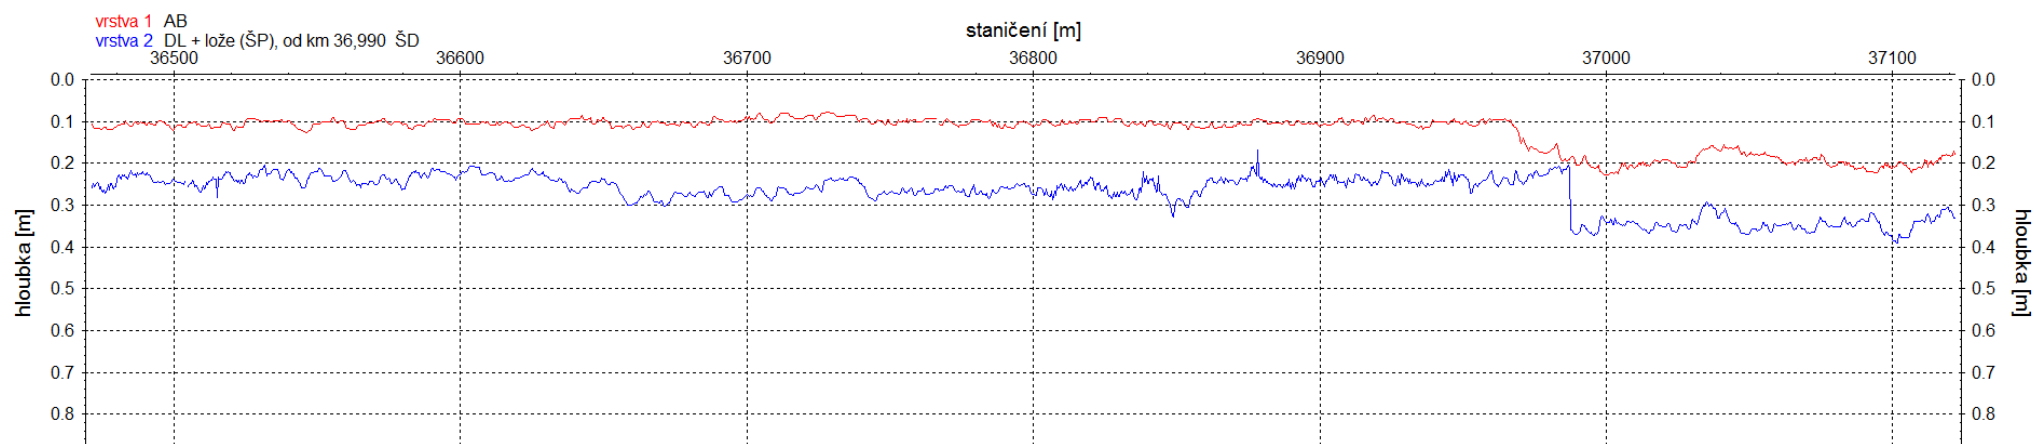
V km 36,960-37,122 (Komárov) se konstrukce vozovky skládá z hutněných asfaltových vrstev tloušťky (230 mm) na podkladu ze štěrkodrti. Zjištěno georadarovým průzkumem.
