Průzkum konstrukce vozovky
Stanovení polycyklických aromatických uhlovodíků
Silnice II/362 Polička – Jedlová

Listopad / Prosinec 2019

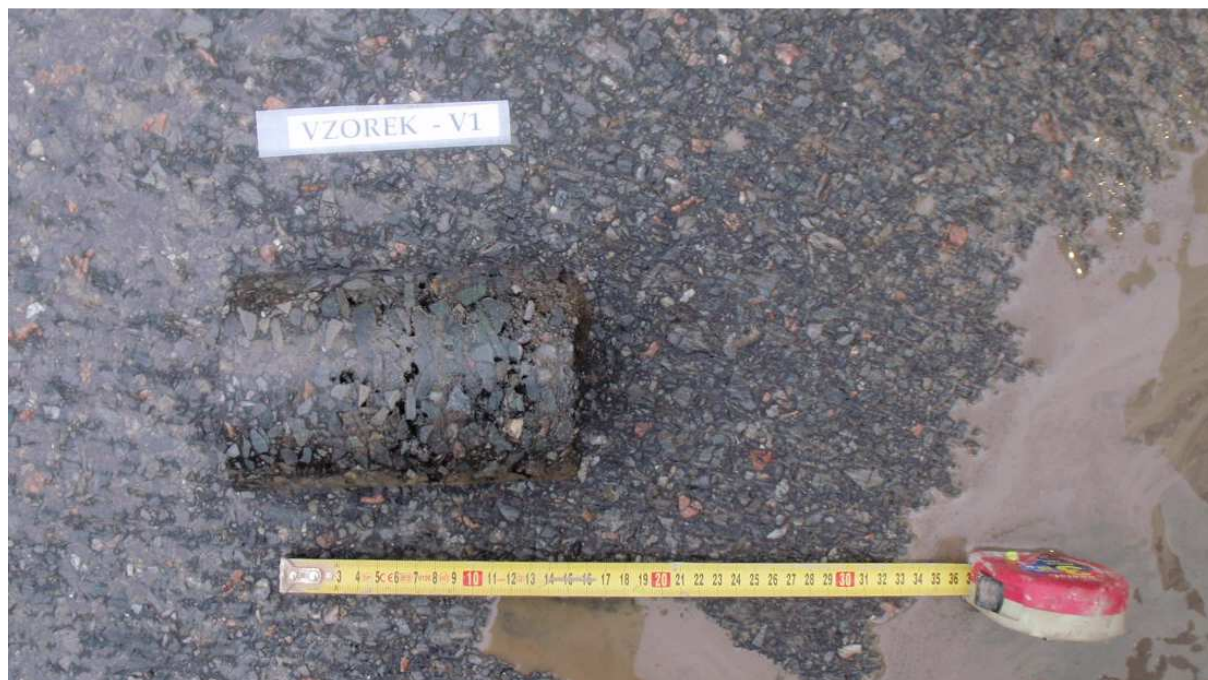
Konstrukce vozovky:	50 mm	ACO 11	Asfaltový beton pro obrusné vrstvy
	50 mm	ACL 16	Asfaltový beton pro ložní vrstvy
	55 mm	ACL 16	Asfaltový beton pro ložní vrstvy

Obr. 1 - Jádru vývrtu Vzorek – V1 (in situ).

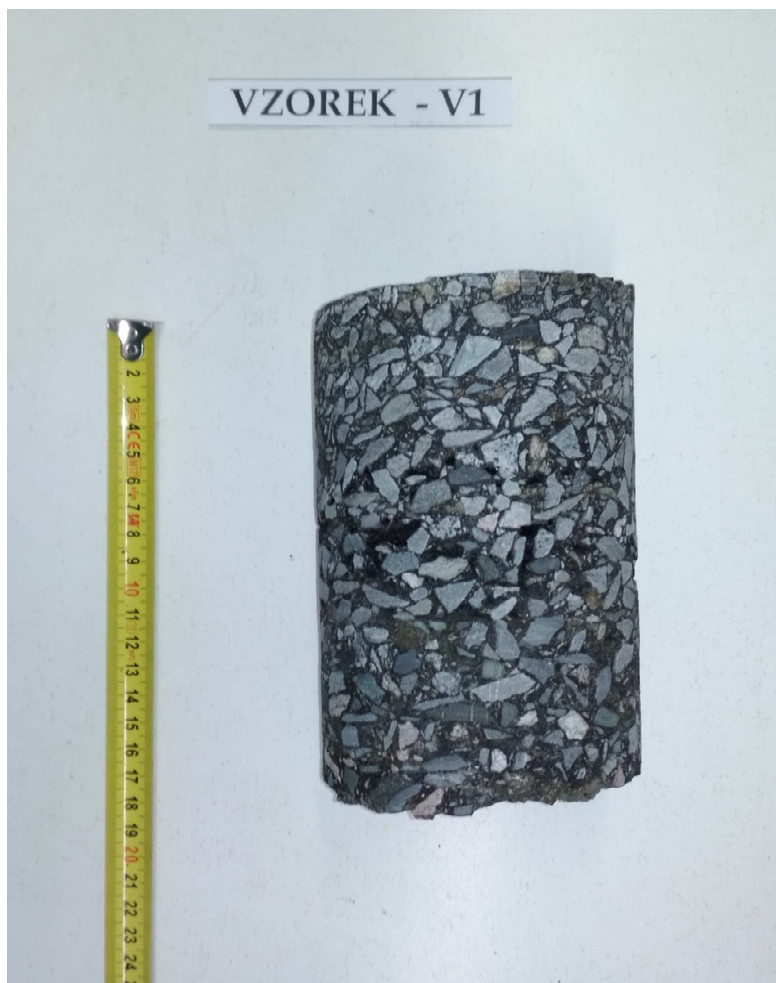
Obr. 2 - Jádru vývrtu Vzorek – V1 (laboratoř).

Tab. 2 Celkové množství polycyklických aromatických uhlovodíků (PAU) vzorek V1:					
Vývrt	Ukazatel PAU [mg/kg]				Poznámka
	Vrstvy konstrukce	Naměřená hodnota	Kvalitativní třída		
V1	ACO 11	0,69	≤ 12	ZAS-T1	Směsný vzorek
	ACL 16				
	ACL 16

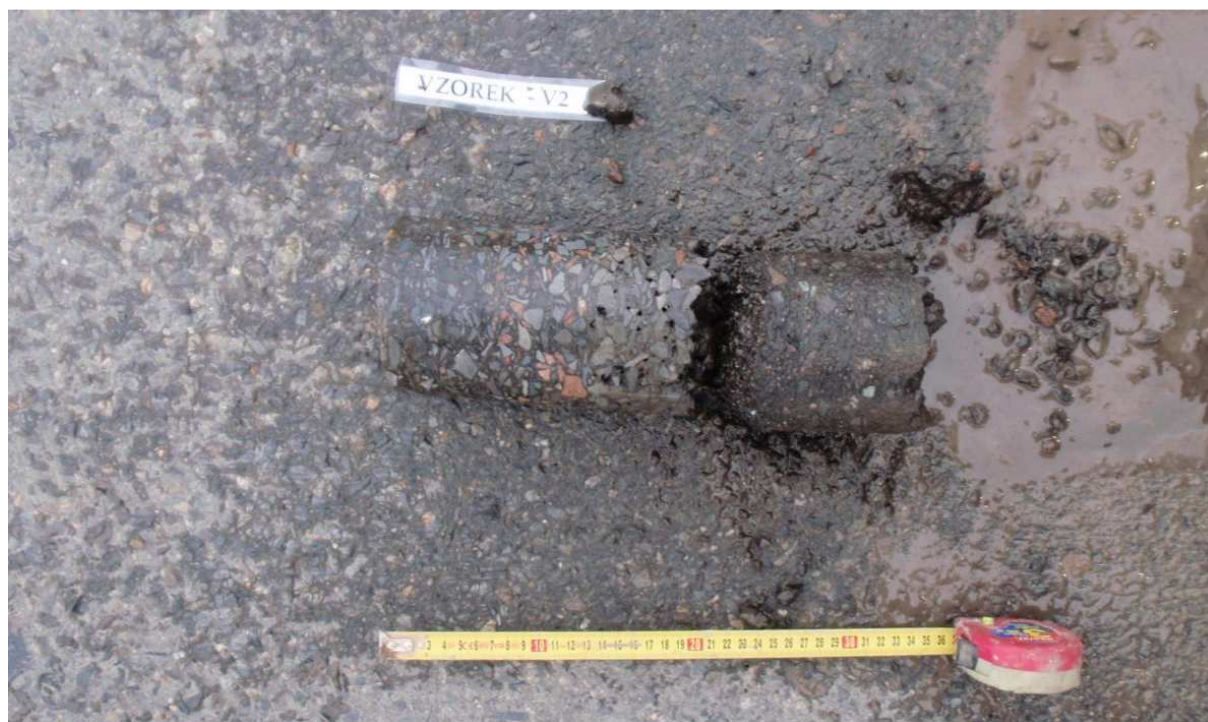
Konstrukce vozovky:	60 mm	ACO 11	Asfaltový beton pro ohrusné vrstvy
	55 mm	ACL 16	Asfaltový beton pro ložní vrstvy
	65 mm	ACL 16	Asfaltový beton pro ložní vrstvy
	Separace vrstev		
	40 mm	ACO 8	Asfaltový beton pro ohrusné vrstvy
	50 mm	ACL 16	Asfaltový beton pro ložní vrstvy
	40 mm	PM	Penetrační makadam

Obr. 3 - Jádro vývrtu Vzorek – V2 (in situ).

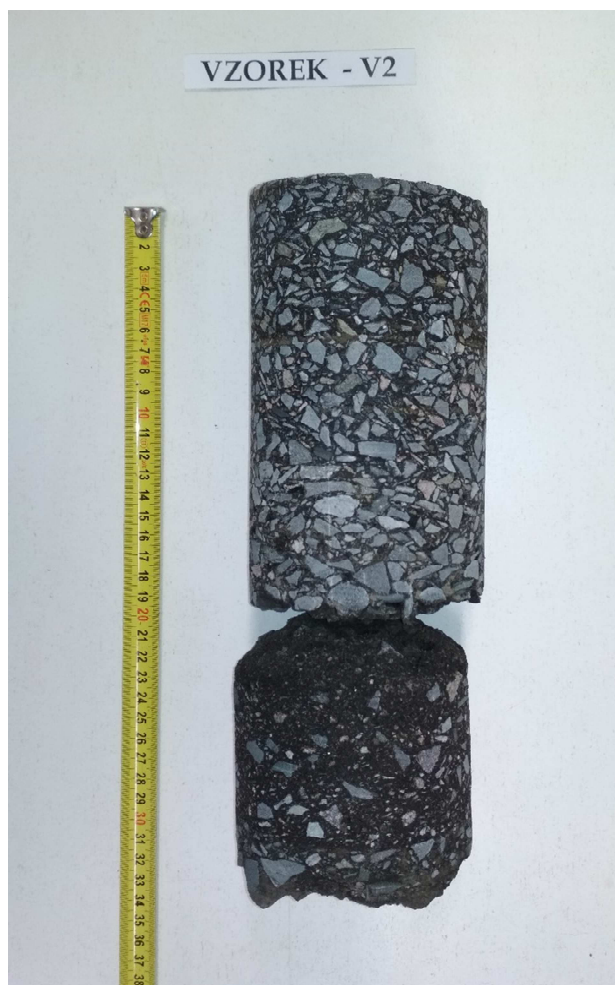
Obr. 4 - Jádro vývrtu Vzorek – V2 (laboratoř).

Tab. 7: Seznam naměřených polycyklických aromatických aminů (PAU) v zvěřině - V2					
Vývrt	Ukazatel PAU [mg/kg]				Poznámka
	Vrstvy konstrukce	Naměřená hodnota	Kvalitativní třída		
V2	ACO 11	2,96	≤ 12	ZAS-T1	Směsný vzorek
	ACL 16				
	ACL 16				
	ACO 8				
	ACL 16

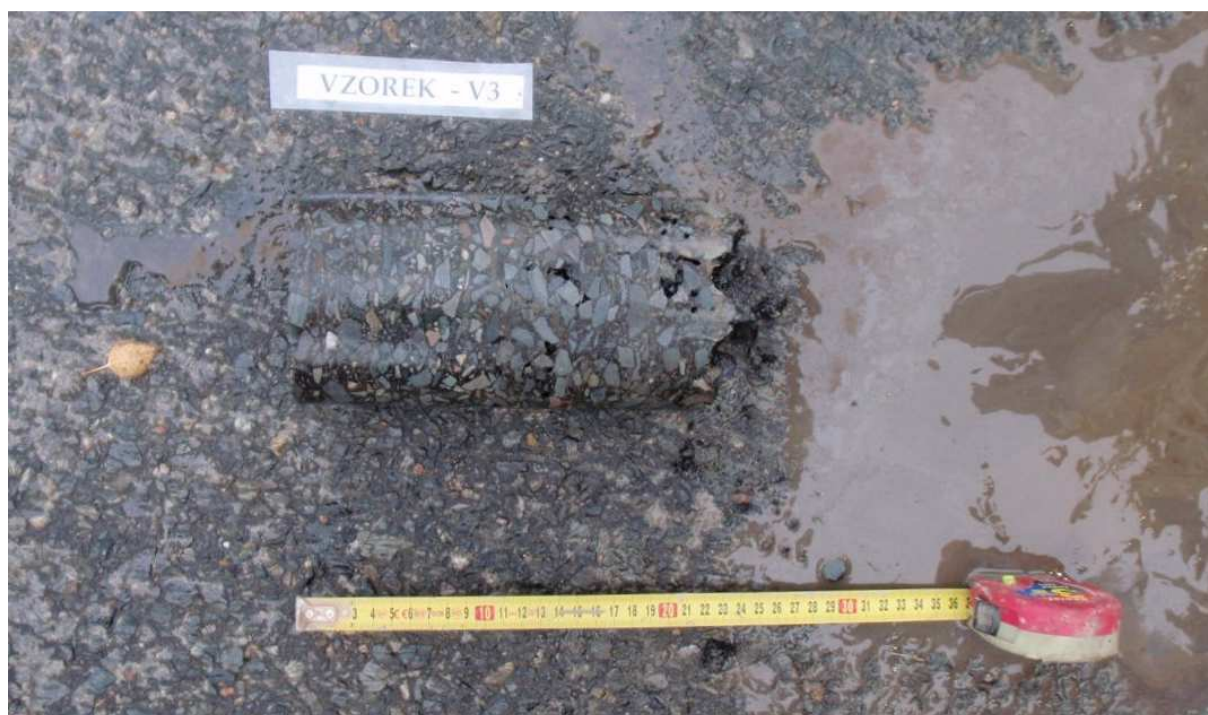
Konstrukce vozovky:	45 mm	ACO 11	Asfaltový beton pro obrusné vrstvy
	50 mm	ACO 11	Asfaltový beton pro obrusné vrstvy
	60 mm	ACL 16	Asfaltový beton pro ložní vrstvy
	45 mm	ACL 16	Asfaltový beton pro ložní vrstvy

Obr. 5 - Jádro vývrtu Vzorek – V3 (in situ).

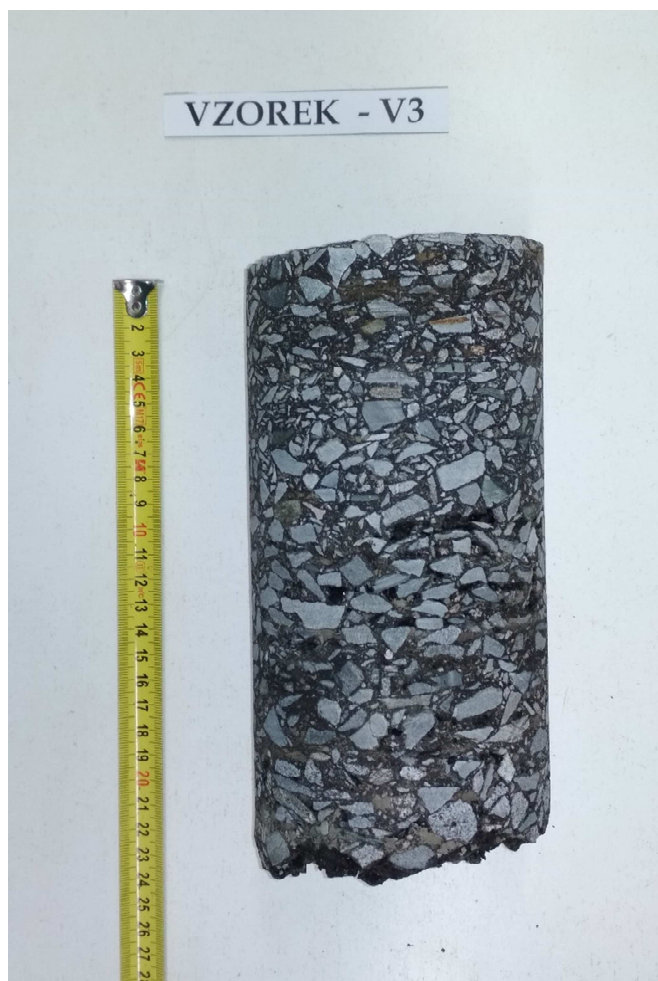
Obr. 6 - Jádru vývrtu Vzorek – V3 (laboratoř).

Tab. 6 Celkové množství polycyklických aromatických aminů (PAU) v zorném v. 1					
Vývrt	Ukazatel PAU [mg/kg]				Poznámka
	Vrstvy konstrukce	Naměřená hodnota	Kvalitativní třída		
V3	ACO 11	1,88	≤ 12	ZAS-T1	Směsný vzorek
	ACO 11				
	ACL 16				
	ACL 16

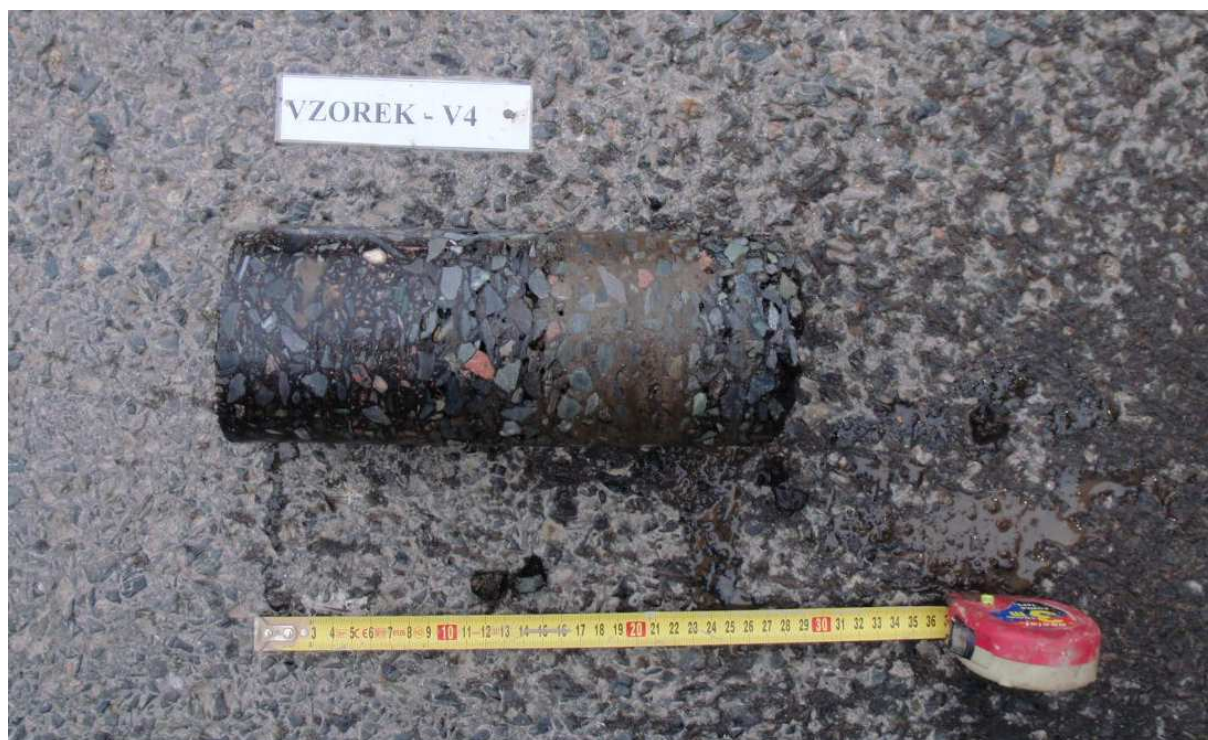
Konstrukce vozovky:	50 mm	ACO 11	Asfaltový beton pro obrusné vrstvy
	45 mm	ACO 11	Asfaltový beton pro obrusné vrstvy
	65 mm	ACL 16	Asfaltový beton pro ložní vrstvy
	45 mm	ACL 16	Asfaltový beton pro ložní vrstvy
	55 mm	ACL 16	Asfaltový beton pro ložní vrstvy

Obr. 7 - Jádro vývrtu Vzorek – V4 (in situ).

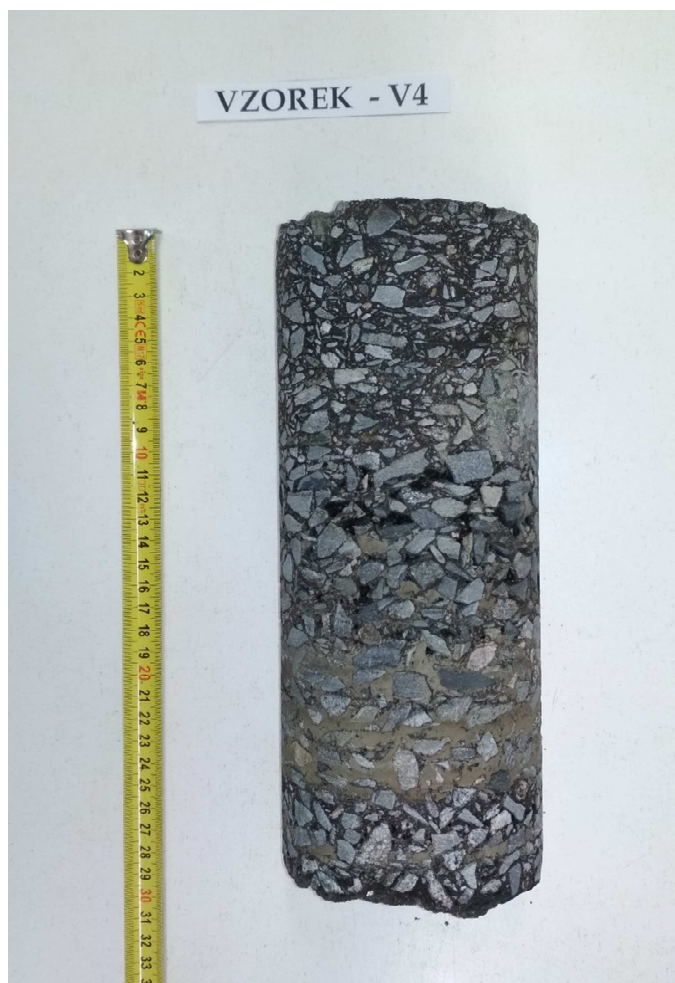
Obr. 8 - Jádru vývrtu Vzorek – V4 (laboratoř).

Vývrt	Ukazatel PAU [mg/kg]				Poznámka
	Vrstvy konstrukce	Naměřená hodnota	Kvalitativní třída		
V4	ACO 11	1,77	≤ 12	ZAS-T1	Směsný vzorek
	ACO 11				
	ACL 16				
	ACL 16				
	ACL 16

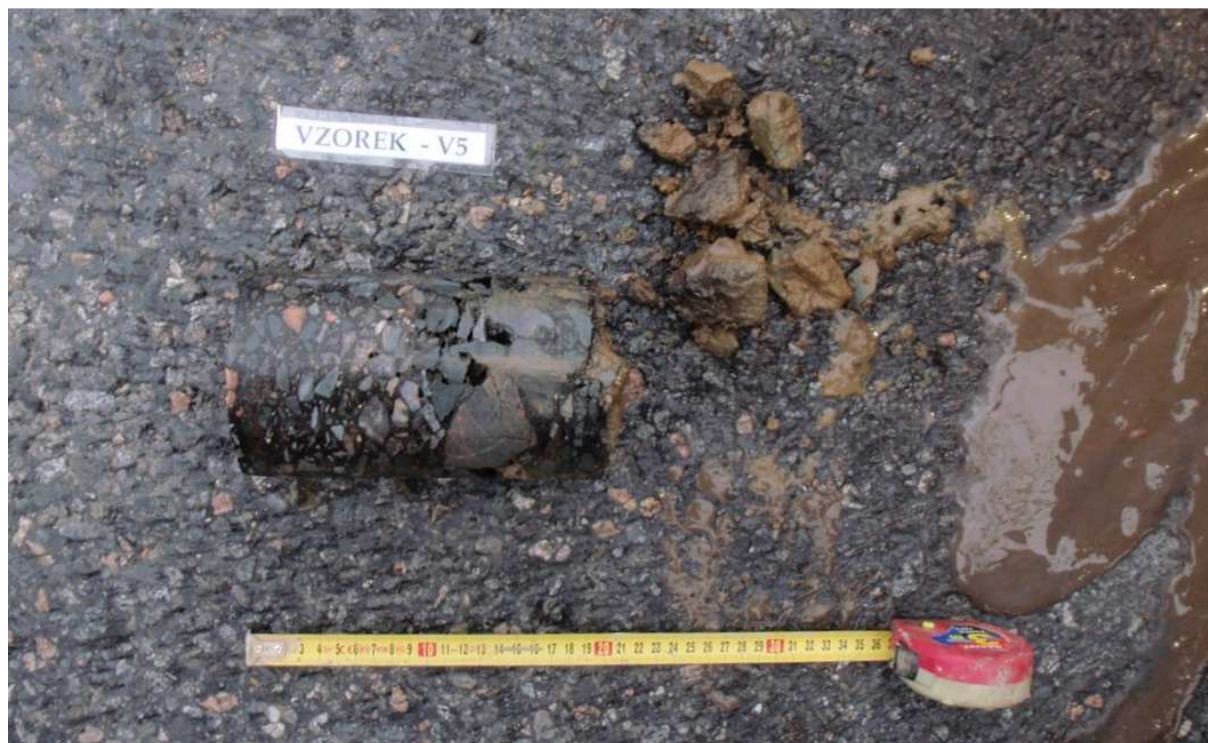
Konstrukce vozovky:	55 mm	ACO 11	Asfaltový beton pro obrusné vrstvy
	40 mm	ACL 16	Asfaltový beton pro ložní vrstvy
	85 mm	PM	Penetrační makadam

Obr. 9 - Jádro vývrtu Vzorek – V5 (in situ).

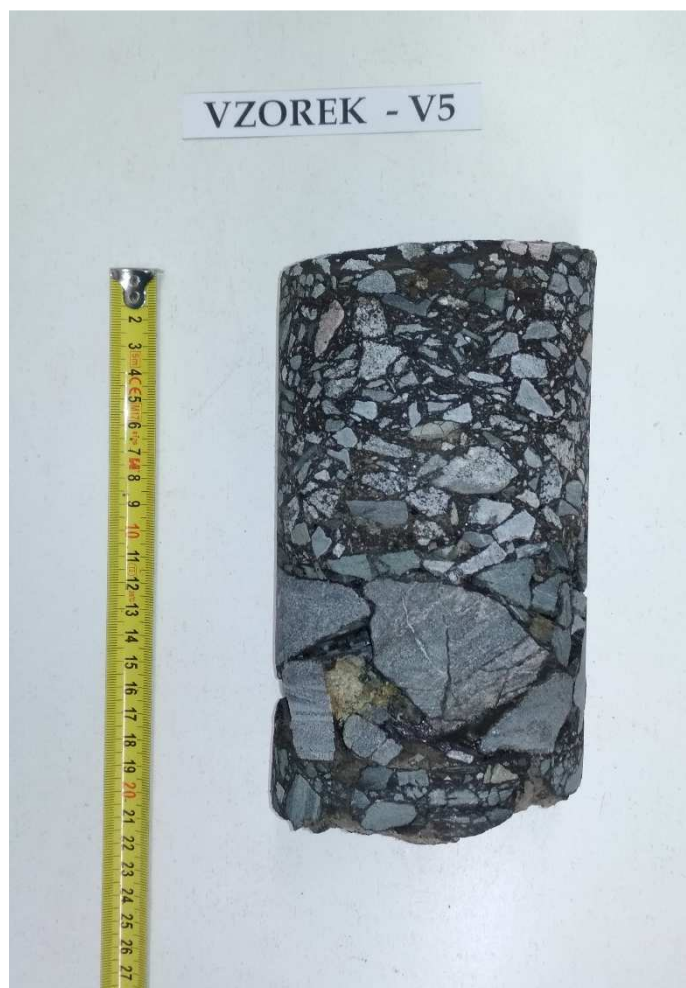
Obr. 10 - Jádru vývrtu Vzorek – V5 (laboratoř).

Vývrt	Ukazatel PAU [mg/kg]				Poznámka
	Vrstvy konstrukce	Naměřená hodnota	Kvalitativní třída		
V5	ACO 11	517	> 300	ZAS-T4	Směsný vzorek
	ACL 16

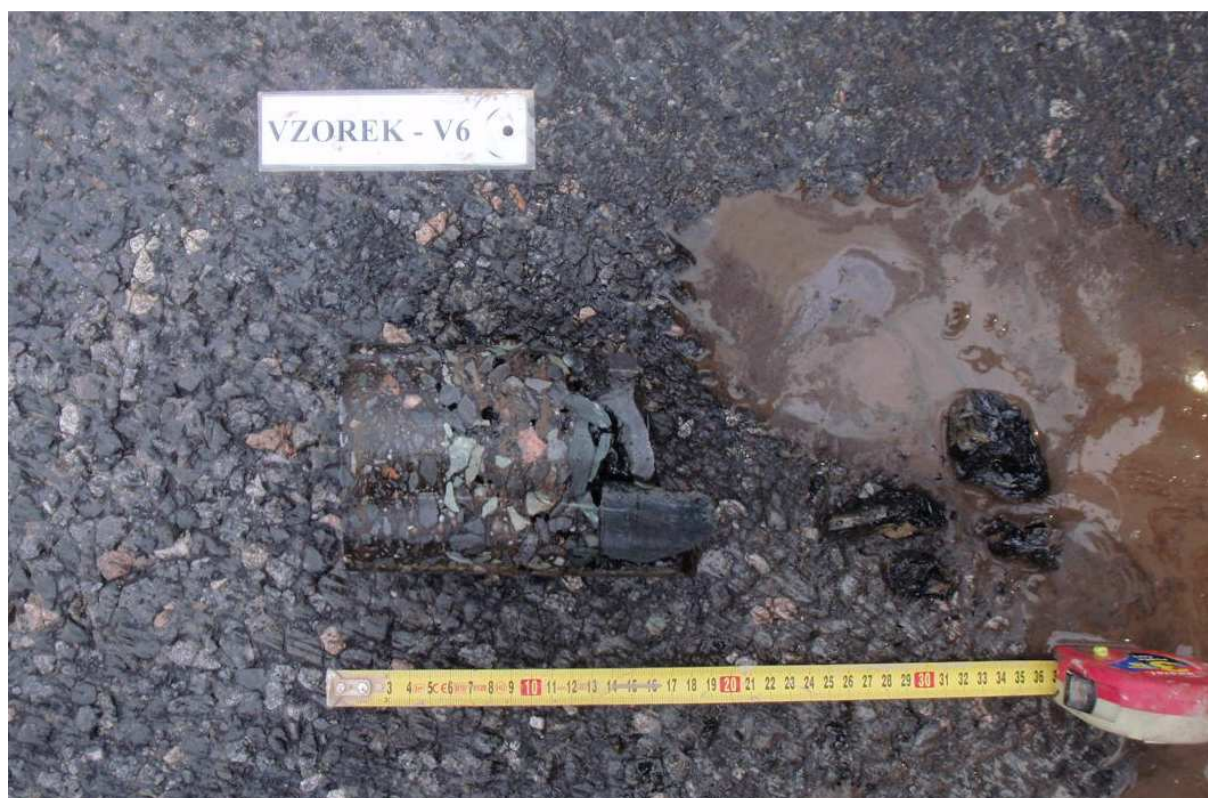
Konstrukce vozovky:	5 mm	PR	Postřík regenerační
	40 mm	ACO 11	Asfaltový beton pro obrusné vrstvy
	45 mm	ACL 16	Asfaltový beton pro ložní vrstvy
	70 mm	PM	Penetrační makadam

Obr. 11 - Jádro vývrtu Vzorek – V6 (in situ).

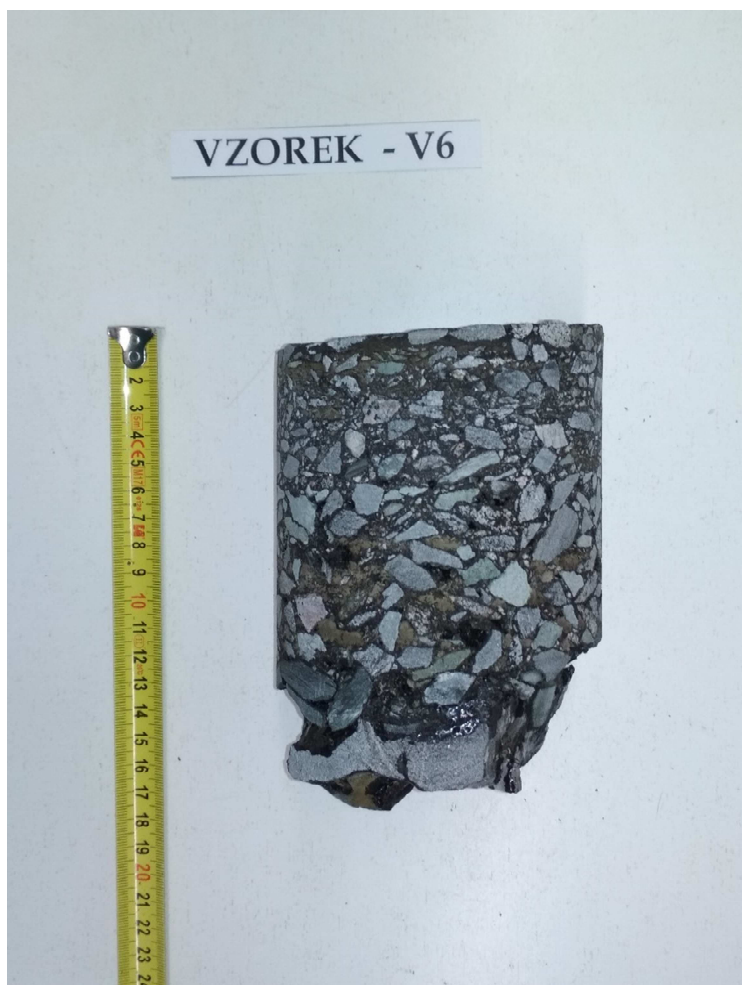
Obr. 12 - Jádro vývrtu Vzorek – V6 (laboratoř).

Tab. 12: Celkové množství polycyklických aromatických aminů (PAU) v zedních částech					
Vývrt	Ukazatel PAU [mg/kg]				Poznámka
	Vrstvy konstrukce	Naměřená hodnota	Kvalitativní třída		
V6	PR	342	> 300	ZAS-T4	Směsný vzorek
	ACO 11				
	ACL 16

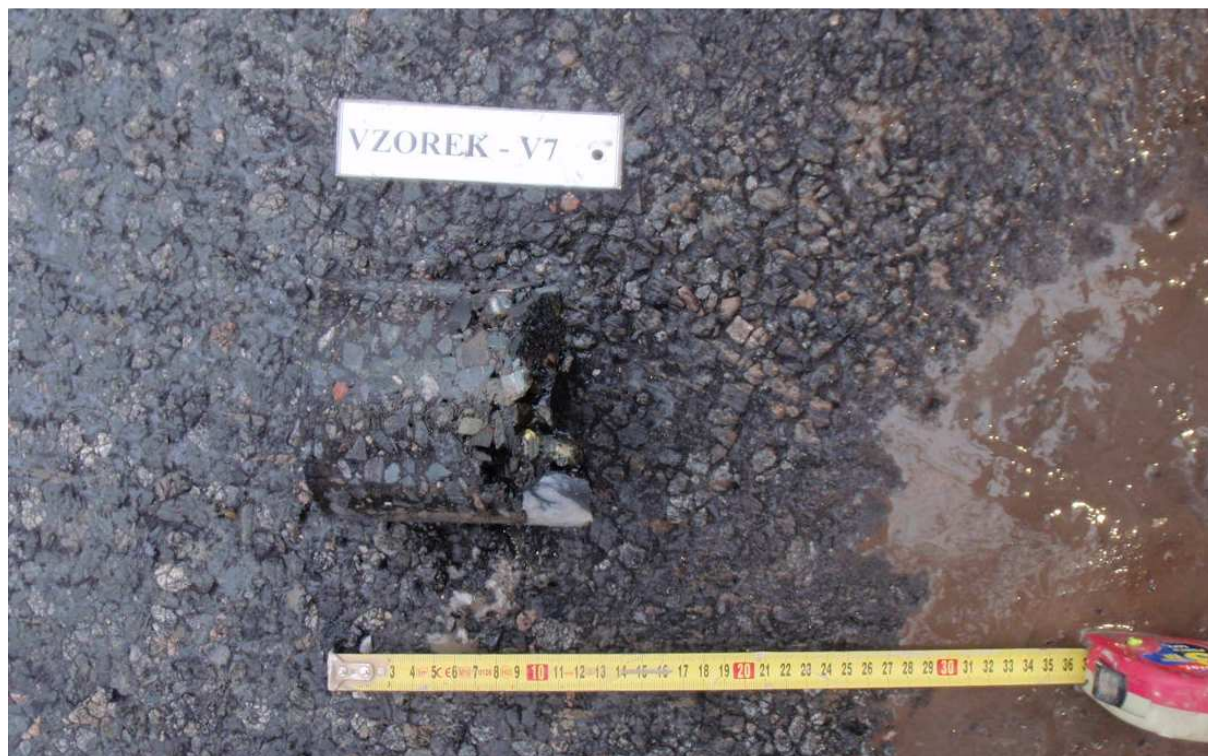
Konstrukce vozovky:	5 mm	PR	Postřík regenerační
	55 mm	ACO 16	Asfaltový beton pro obrusné vrstvy
	60 mm	PM	Penetrační makadam

Obr. 13 - Jádru vývrtu Vzorek – V7 (in situ).

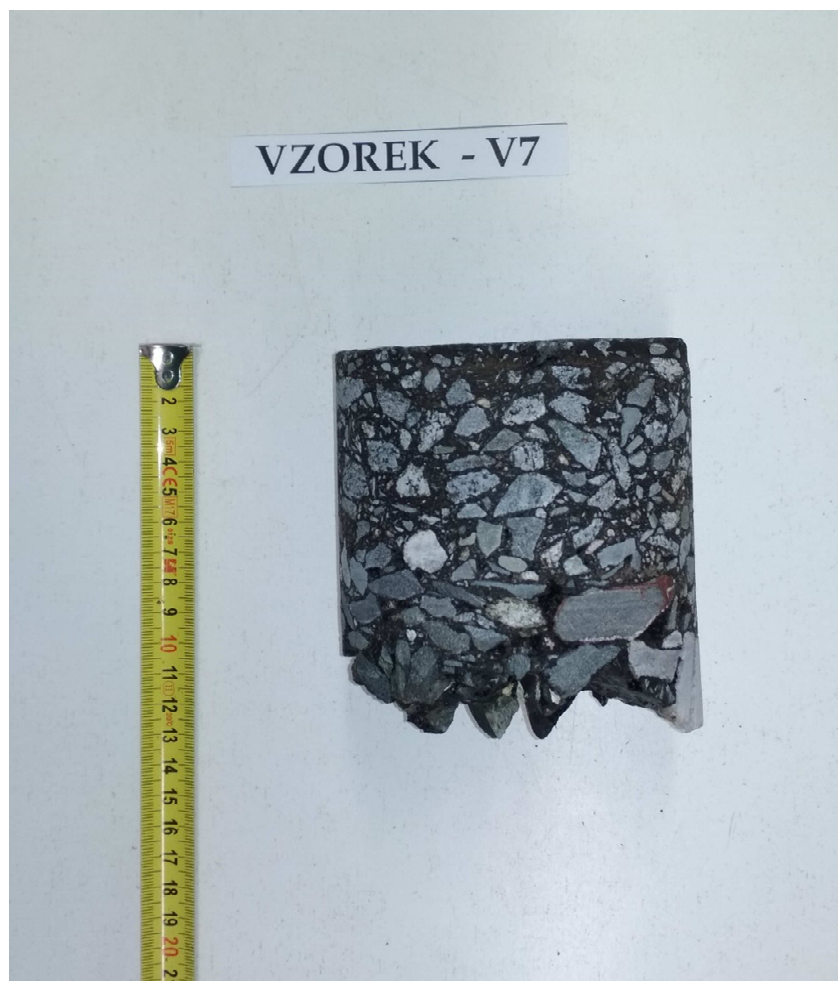
Obr. 14 - Jádro vývrtu Vzorek – V7 (laboratoř).

Vývrt	Ukazatel PAU [mg/kg]				Poznámka
	Vrstvy konstrukce	Naměřená hodnota	Kvalitativní třída		
V7	PR	265	25 < x ≤ 300	ZAS-T3	Směsný vzorek
	ACO 16

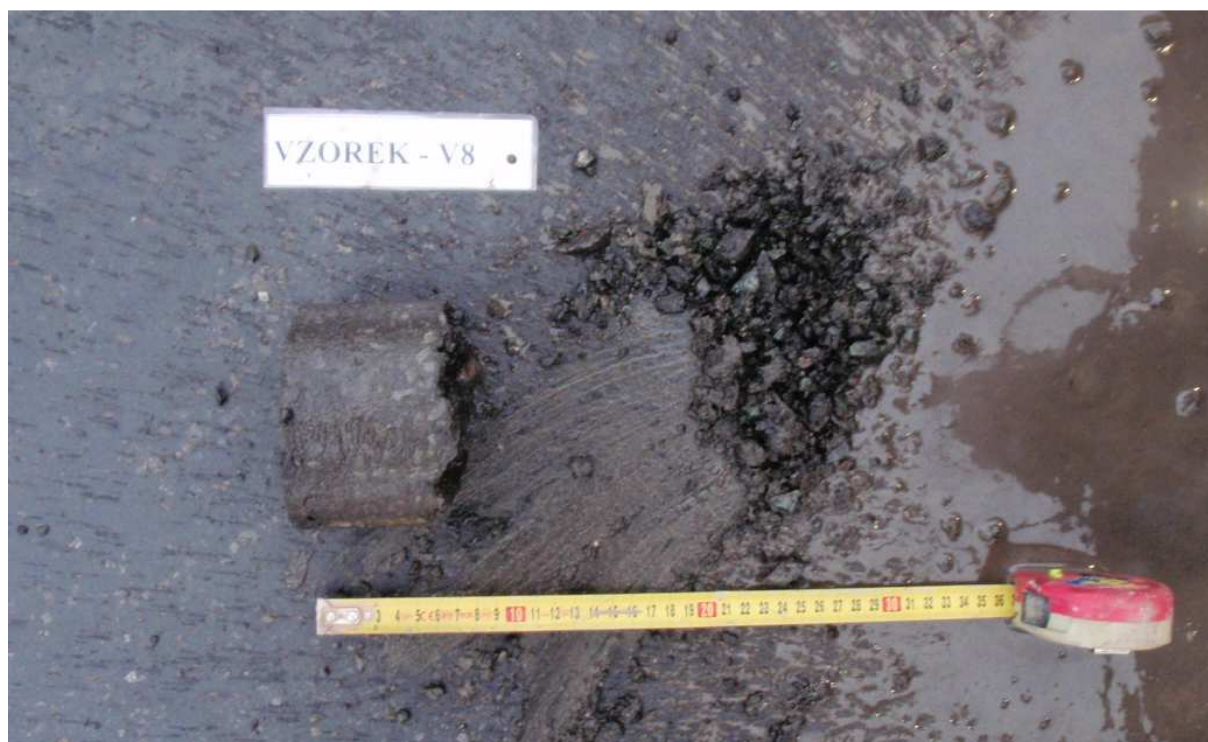
Konstrukce vozovky:	5 mm	PR	Postřík regenerační
	35 mm	ACO 11	Asfaltový beton pro obrusné vrstvy
	45 mm	ACL 16	Asfaltový beton pro ložní vrstvy

Obr. 15 - Jádro vývrtu Vzorek – V8 (in situ).

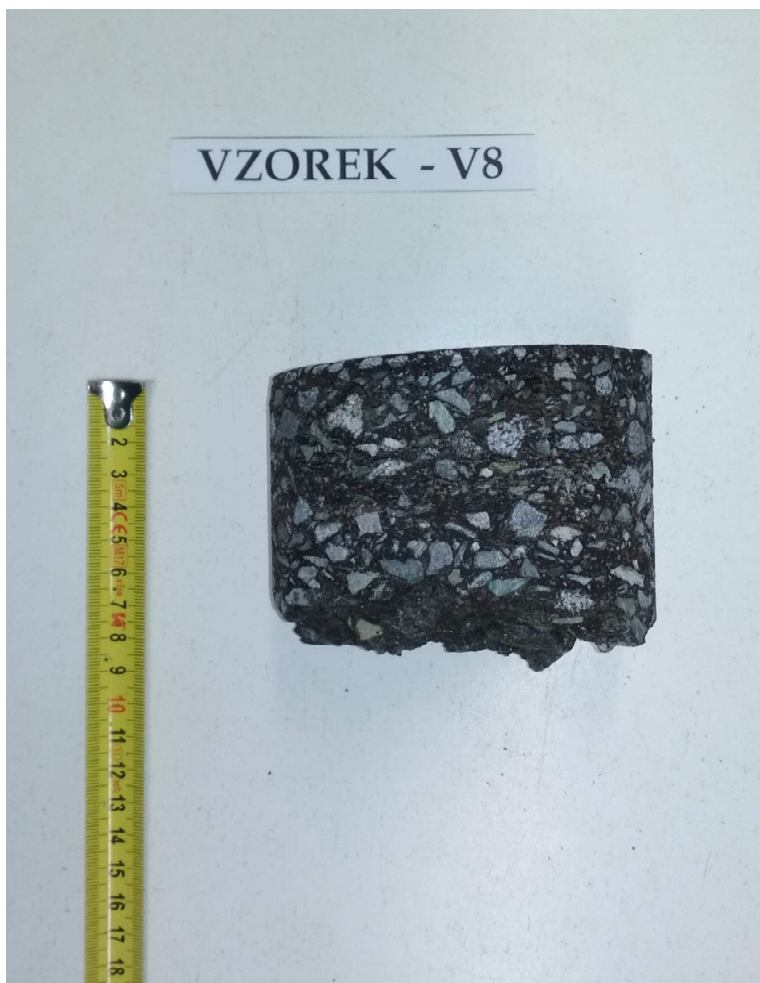
Obr. 16 - Jádru vývrtu Vzorek – V8 (laboratoř).

Vývrt	Ukazatel PAU [mg/kg]				Poznámka
	Vrstvy konstrukce	Naměřená hodnota	Kvalitativní třída		
V8	PR + ACO 11	337	> 300	ZAS-T4	
	ACL 16	228	25 < x ≤ 300	ZAS-T3

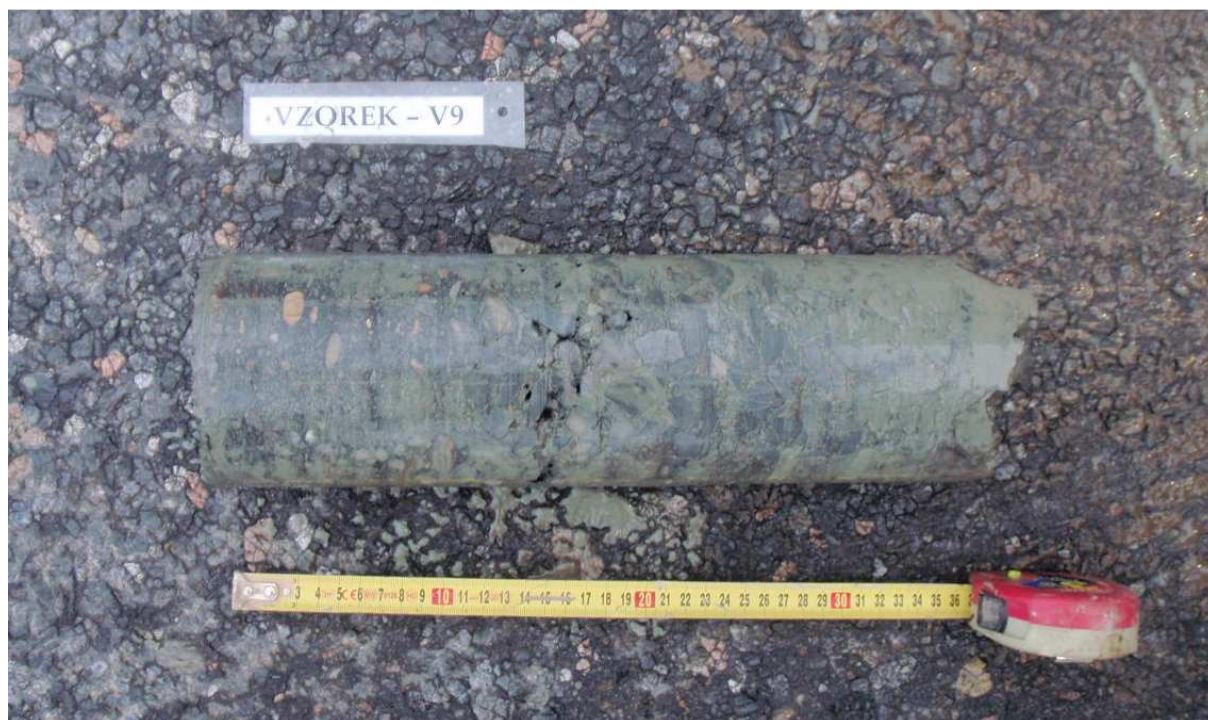
Konstrukce vozovky:	45 mm	ACO 11	Asfaltový beton pro ohrusné vrstvy
	60 mm	ACO 11	Asfaltový beton pro ohrusné vrstvy
	60 mm	ACL 16	Asfaltový beton pro ložní vrstvy
	Separace vrstev		
	70 mm	ACP 22	Asfaltový beton pro podkladní vrstvy
	40 mm	ACP 22	Asfaltový beton pro podkladní vrstvy
	55 mm	PM	Penetrační makadam

Obr. 17 - Jádno vývrtu Vzorek – V9 (in situ).

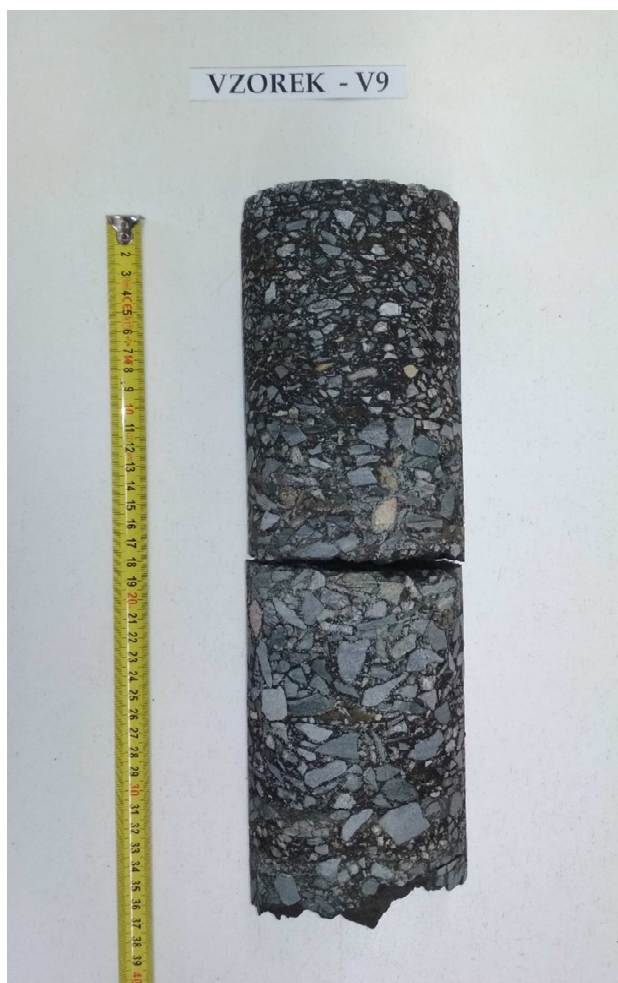
Obr. 18 - Jádru vývrtu Vzorek – V9 (laboratoř).

Vývrt	Ukazatel PAU [mg/kg]				Poznámka
	Vrstvy konstrukce	Naměřená hodnota	Kvalitativní třída		
V9	ACO 11	6,21	≤ 12	ZAS-T1	Směsný vzorek
	ACO 11				
	ACL 16				
	ACP 22	1043	> 300	ZAS-T4	Směsný vzorek
	ACP 22
