**Posouzení stavby
z hlediska výskytu obecně a zvláště chráněných
druhů živočichů**

**projekt:
Realizace úspor energie -
SOU Svitavy,
budova teoretické výuky - ulice R. Kloudy**

Mgr. Jiří Mach, prosinec 2020

Předmět posouzení: **SOU Svitavy** - budova teoretické výuky, ulice R. Kloudy

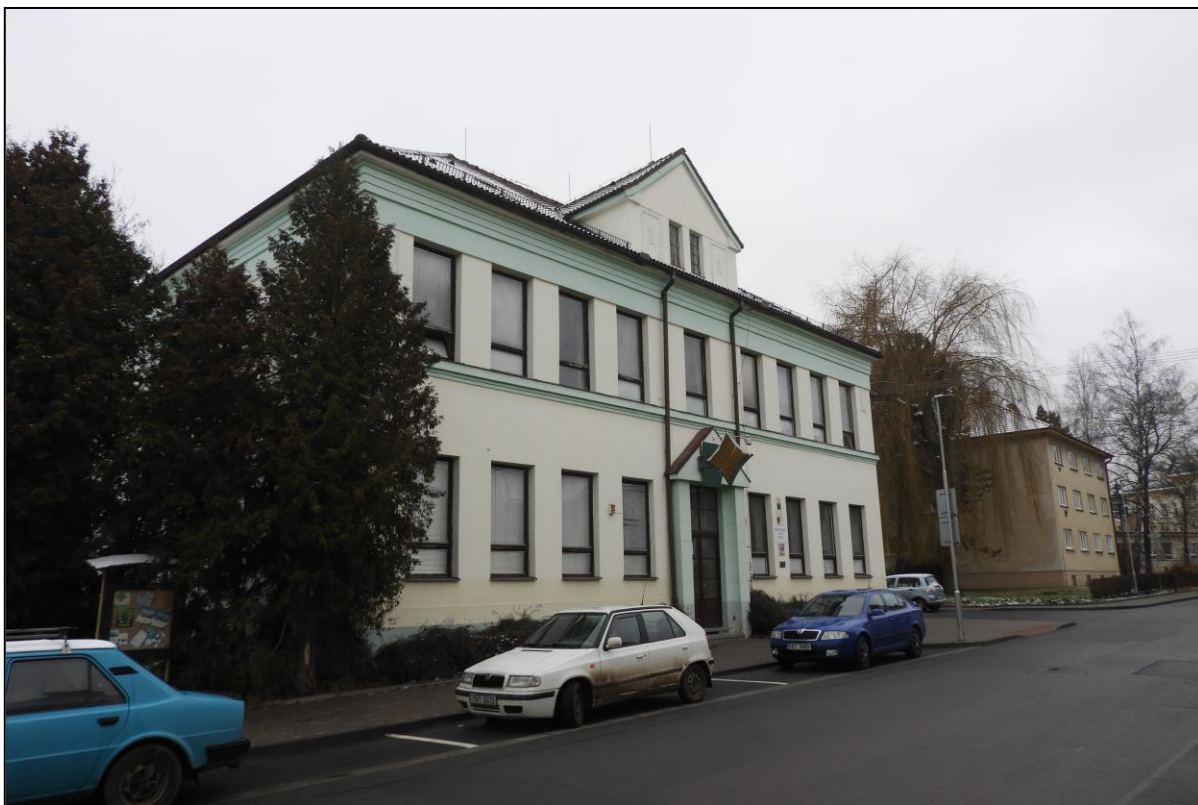
Čelní pohled na budovu SOU v ulici R. Kloudy.

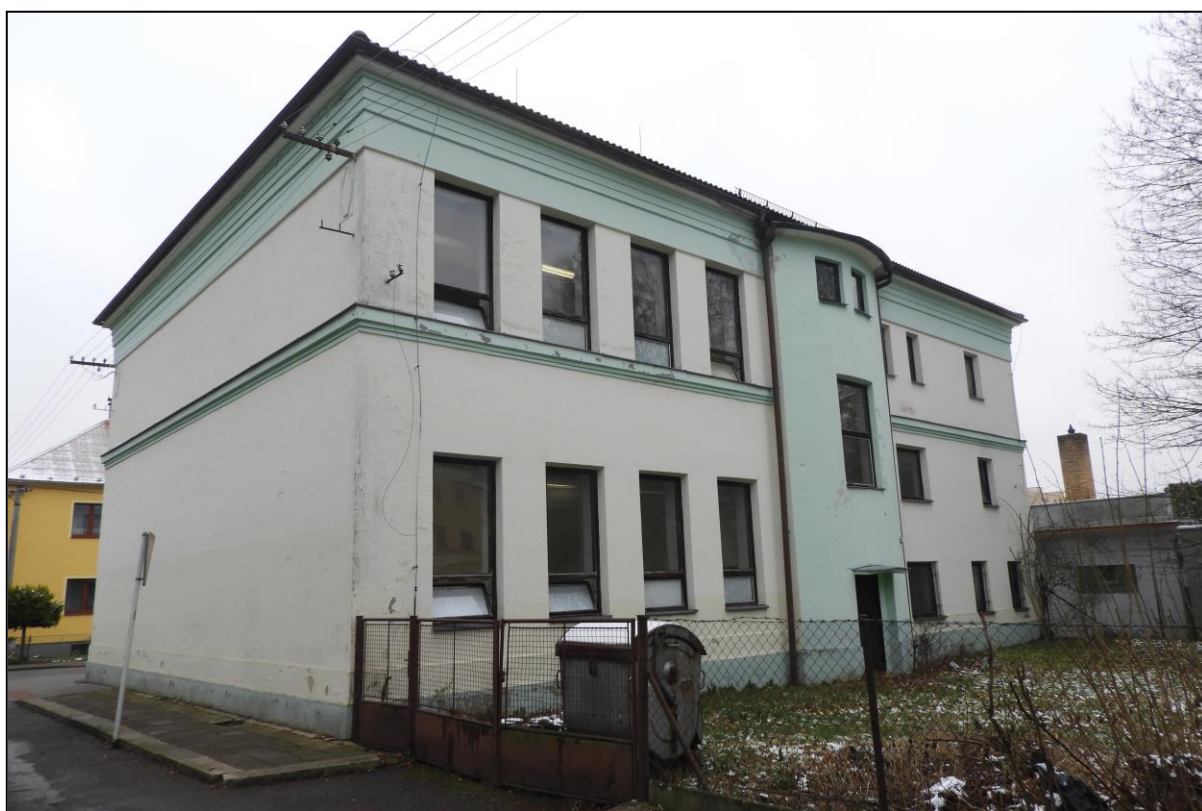
Pohled na budovu školy ze zadní strany.

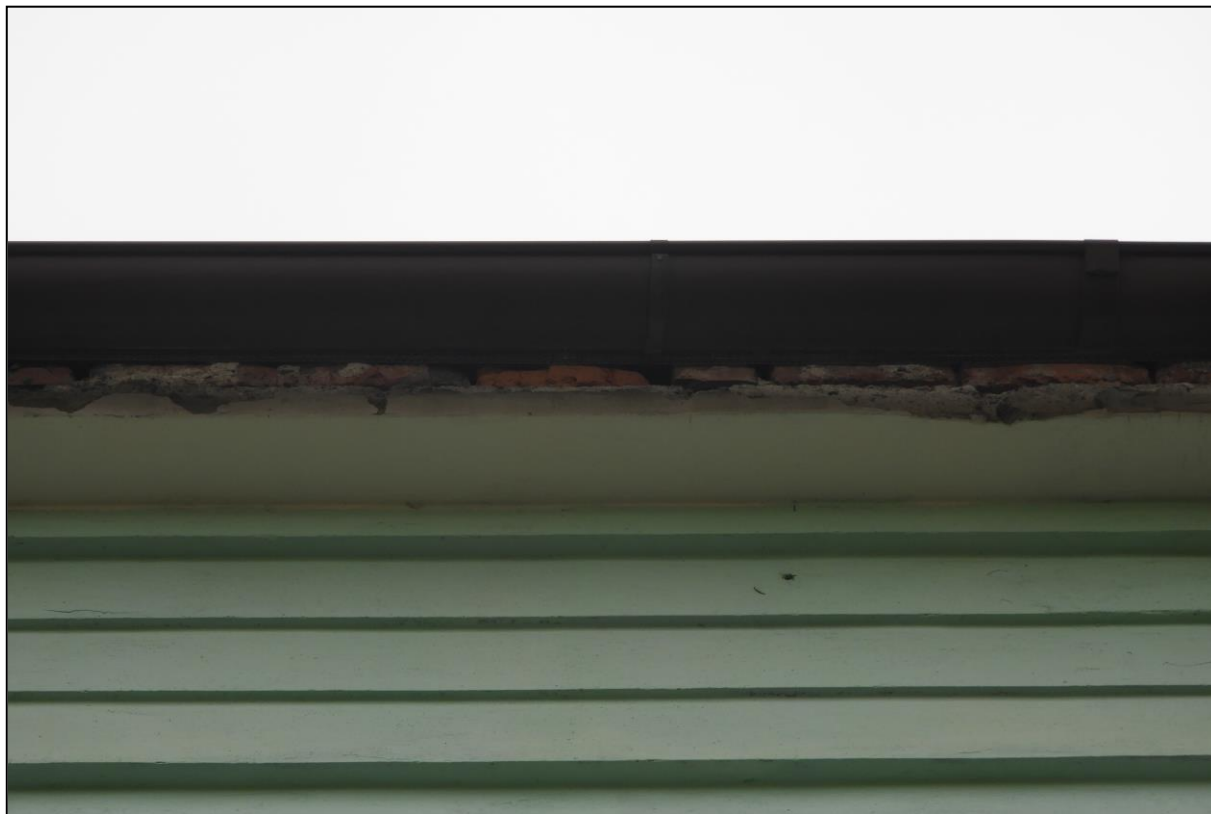
Znatelné jsou ale určité nedostatky v izolaci přechodu zdiva v oblasti podkroví (pozednice) nad malou římsou z vnější části budovy, kde kovová mřížka s plastovou fólií nedoléhá dobře k vrcholu zdiva, čímž vznikají určité průrvy, kterých mohou využívat některé druhy ptáků k osídlování oblasti pozednice. Situace je taková prakticky v celém obvodu budovy.

Netěsnosti nad malou římsou za okapem v oblasti vnější části pozednice.

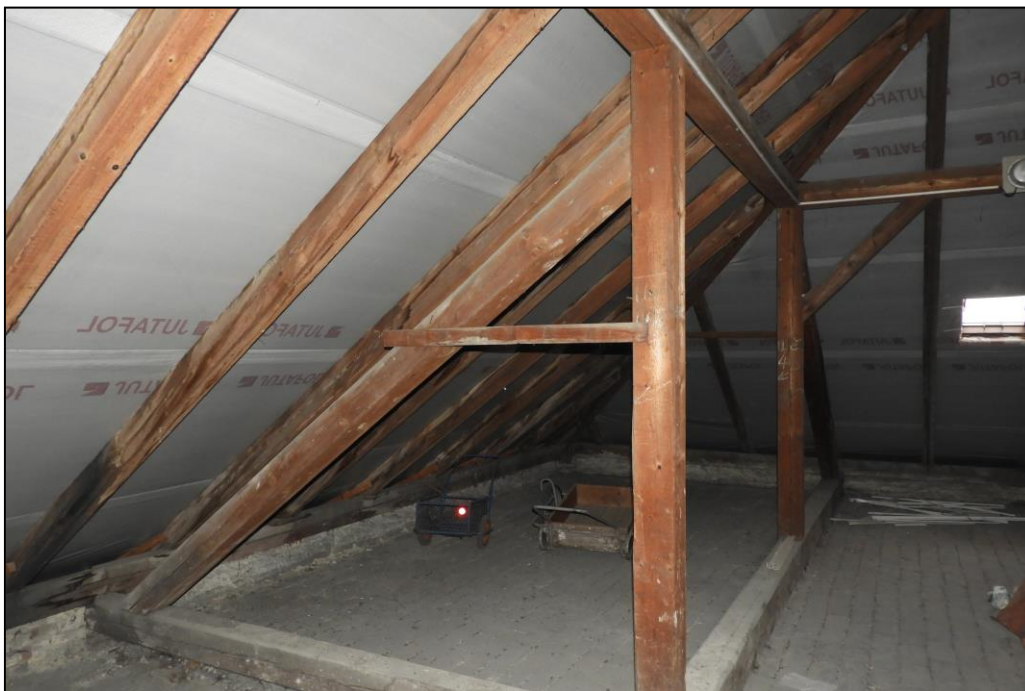
Průzkumem podstřešního půdního prostoru bylo zjištěno, že větší část prvků (krovy zejména) je bez známek přítomnosti ptáků a netopýrů (kadavery, trus, peří, vaječné skořápky a podobně). Největší pozornost proto byla kladena na stav oblasti pozednice z vnitřní strany. Zde bylo doloženo několik míst, kudy mohou pronikat do podstřeší menší druhy ptáků. Většinou je příčinou špatný stav zřejmě původních cihel pozednice a nepřiléhavost krycí kovové mřížky s plastovou fólií k vrcholu malé římsy nad stěnou.

Pohled na jihovýchodní část půdního prostoru.

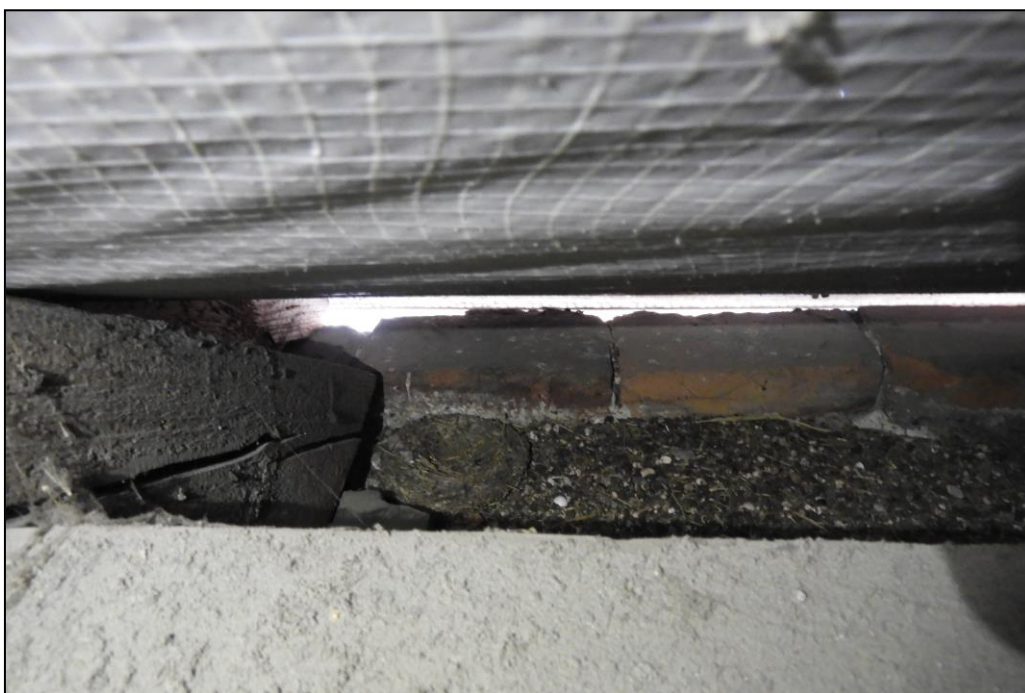
Jako „riziková“ místa, která by mohla být synantropními druhy ptáků využívána k hnízdění, byla označena jen oblast podstřeší nad římsou za okapovými horizontálními svody (oblast pozednice). Toto prostředí je využíváno minimálně 1 párem rorýse obecného k hnízdění v posledních letech, což bylo doloženo nálezem jednoho hnízda na východní (čelní) straně budovy (přibližně nad vchodem do školy). Do tohoto prostoru nalétávají v době hnízdění rorýsi opakovaně (vlastní pozorování autora posudku z posledních 2 let).

Pohled do oblasti pozednice nad východní stěnou s hnízdem rorýse obecného.

c) **Potvrzuje**, že **bylo nalezeno hnízdní využití** jedním párem rorýse obecného (zvláště chráněných druh) v oblasti pozednice nad východní stěnou budovy.

Předmětem ochranných opatření je doložený hnízdní výskyt zvláště chráněného ptačího druhu (v kategorii ohrožený druh) **rorýse obecného**. Předpokládám je hnízdní výskyt minimálně 1 páru v oblasti pozednice za okapovými svody v podstřeší budovy (pozednice východní stěny).

Vzhledem k hnízdní bionomii rorýse obecného bude důležitá volba ročního období samotného provádění stavebních prací na zateplování budovy (případně rekonstrukci střešních prvků). V tomto ohledu rorýsovi nevyhovují práce, uskutečňované na budovách v období květen-polovina měsíce srpna, kdy rorýsové hnízdí.
