navrhl	SQZ s.r.o.		investor	Pardubický kraj
	vypracoval	SQZ s.r.o.		zak. číslo	132018-4
	zodp. projektant	ING. O. SVOBODA		datum	11/2018
				stupeň	DUSP
STATIKA, MOSTY, PAMÁTKY	STAVBA :			měřítko	-
	Modernizace mostu ev.č. 358-010 Polanka			č.přílohy:	paré :
BENING s.r.o. 51206, Benešov u Semil 7 tel: 603 811 693 ondrej.svoboda@volny.cz	Příloha:			G.3	
	PRŮZKUM VOZOVKY

Mosty na úseku Litomyšl - Skuteč - Svitavy

PROTOKOL TLOUŠŤKY JÁDROVÝCH VÝVRTŮ

PROTOKOL O SKLADBĚ KONSTRUKCE

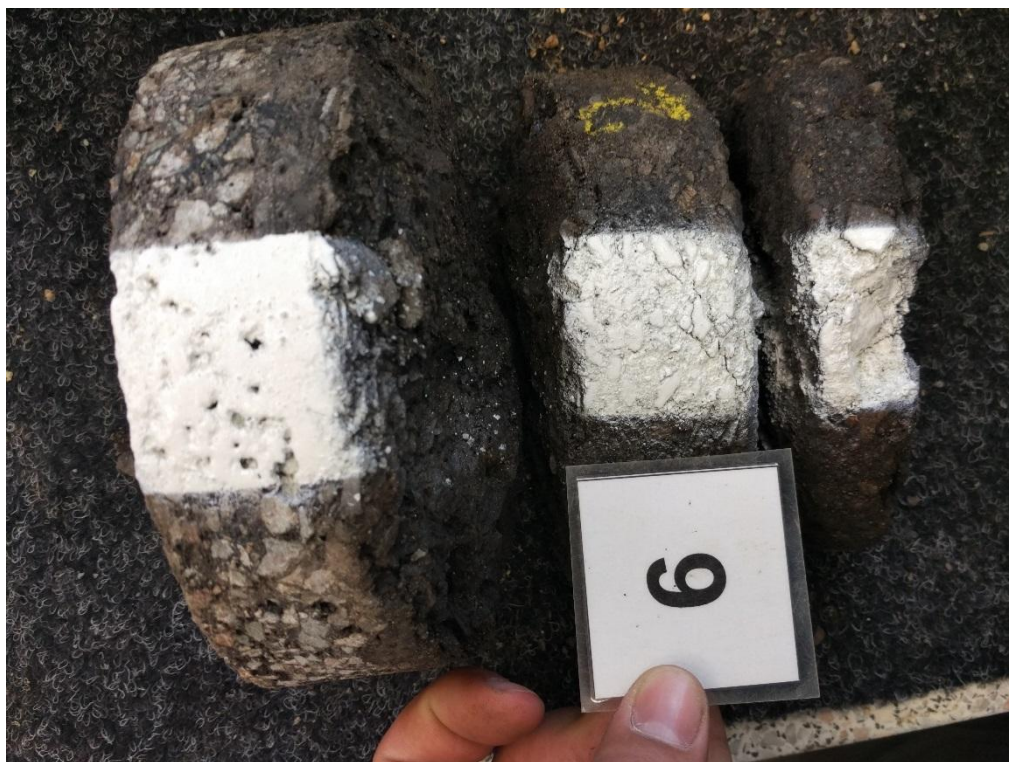
Obr. 32 Detail negativní přítomnosti PAU na AC vývrtnu JV6

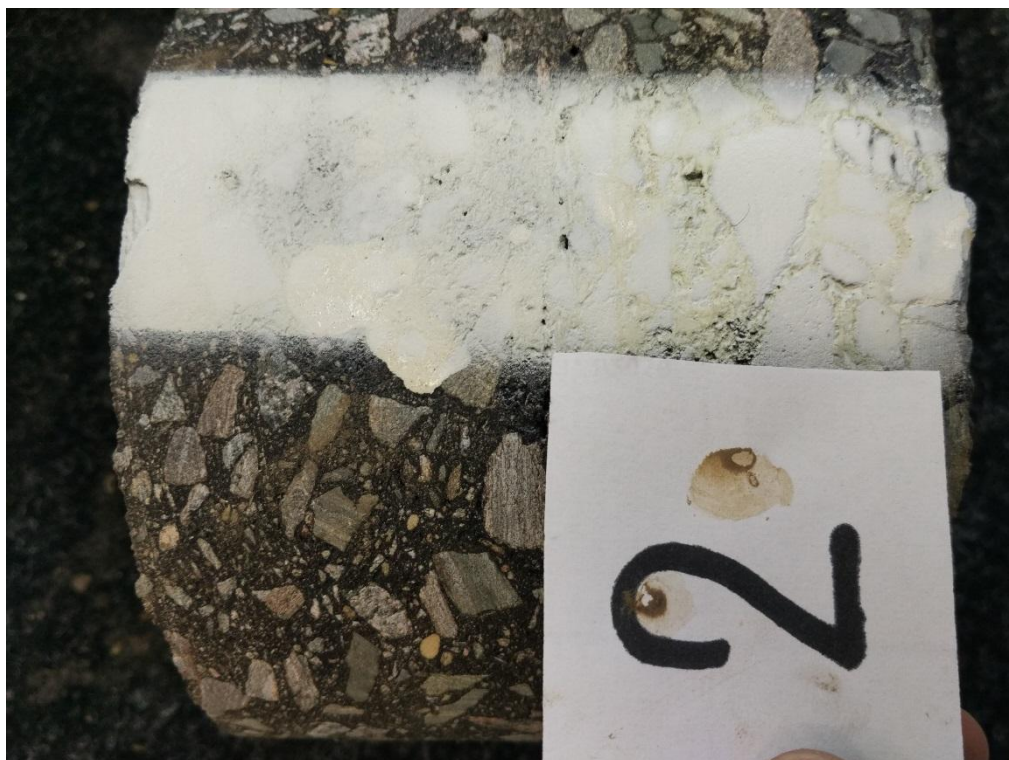
Obr. 34 Detail přítomnosti PAU na AC vývrtnu JV8
