STATICKÉ POSOUZENÍ

Akce : Sanace nosných konstrukcí technického suterénu gymnázia
Mozartova 449, Pardubice

Datum : 5/2022

Statické posouzení stávajících železobetonových konstrukcí
v suterénu Gymnázia , Mozartova 449, Pardubice

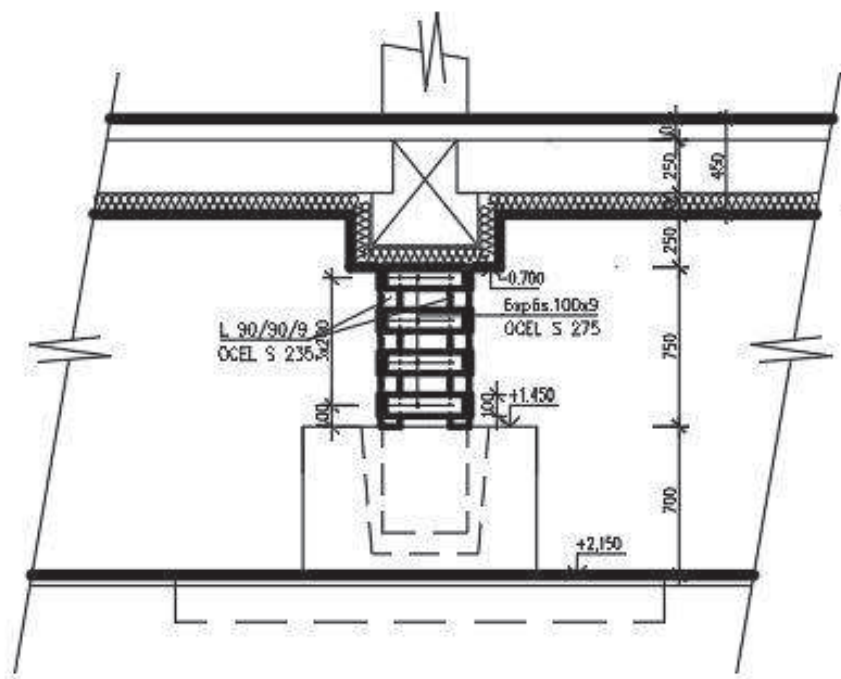
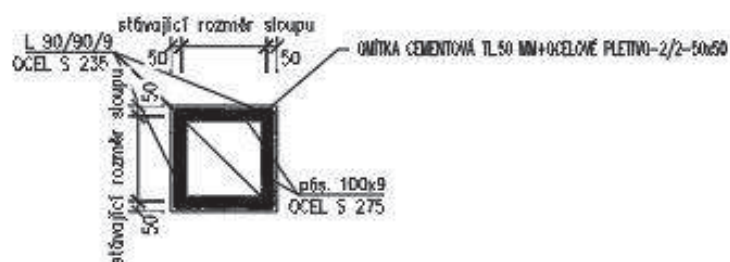
ZESÍLENÍ SLOUPU – ČÁST A2 – 4 SLOUPY
POHLED NA SLOUP

4 SLOUPY - ZESÍLENÍ

PŘED VLASTNÍM PROVEDENÍM ZESÍLENÍ JE NUTNÉ ROVNĚŽ
OČISTIT STÁVAJÍCÍ ZKORODOVANOU VÝTUŽ A PROVÉZT
ČÁSTEČNOU REPROFILACI, POTOM SE NÁSLEDNĚ PROVEDE ZESÍLENÍ

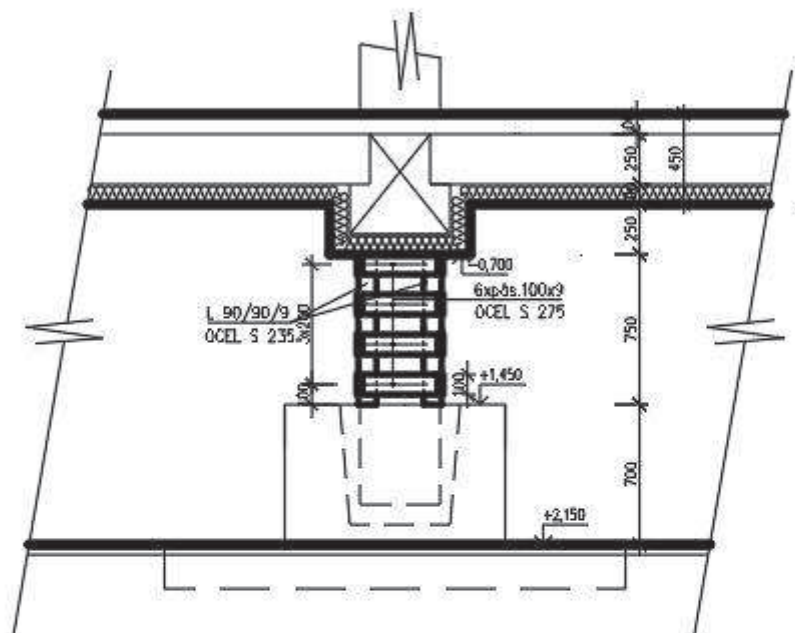
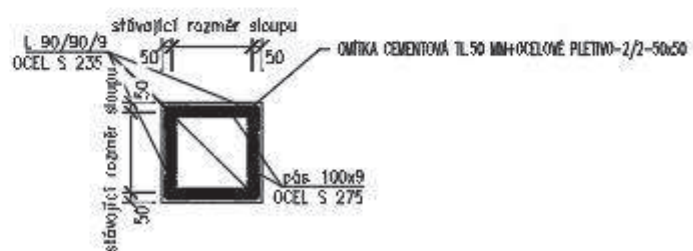
ZESÍLENÍ SLOUPU – ČÁST A3 – 4 SLOUPY
POHLED NA SLOUP

4 SLOUPY - ZESÍLENÍ

PŘED VLASTNÍM PROVEDENÍM ZESÍLENÍ JE NUTNÉ ROVNĚŽ
OČISTIT STÁVAJÍCÍ ZKORODOVANOU VÝZTUŽ A PROVÉZT
ČÁSTEČNOU REPROFILACI, POTOM SE NÁSLEDNĚ PROVEDE ZESÍLENÍ

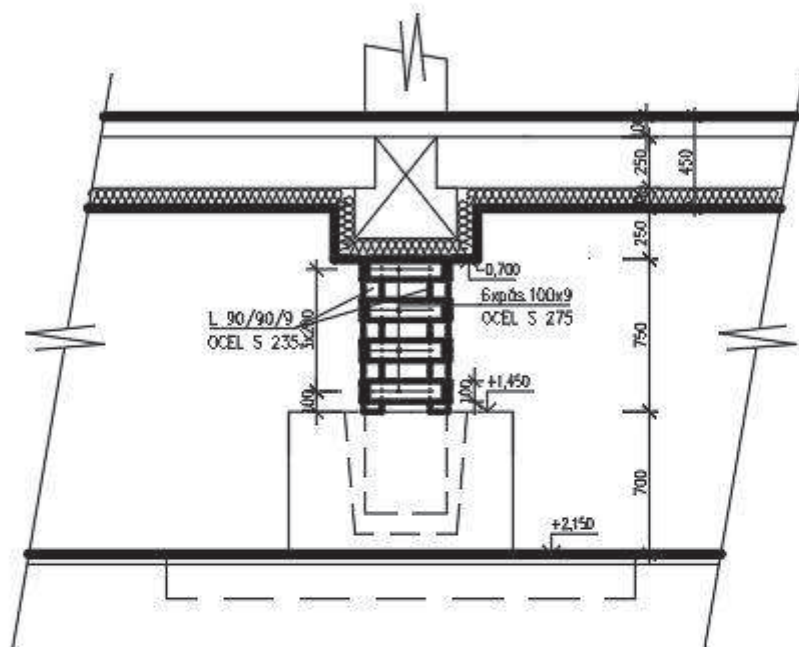
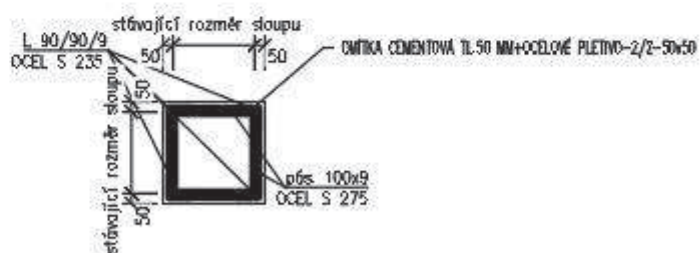
ZESÍLENÍ SLOUPU – ČÁST B – 6 SLOUPŮ
POHLED NA SLOUP

6 SLOUPY - ZESÍLENÍ

PŘED VLASTNÍM PROVEDENÍM ZESÍLENÍ JE NUTNÉ ROVNĚŽ
OČISTIT STÁVAJÍCÍ ZKORODOVANOU VÝZTUŽ A PROVÉZT
ČÁSTEČNOU REPROFILACI, POTOM SE NÁSLEDNĚ PROVEDE ZESÍLENÍ

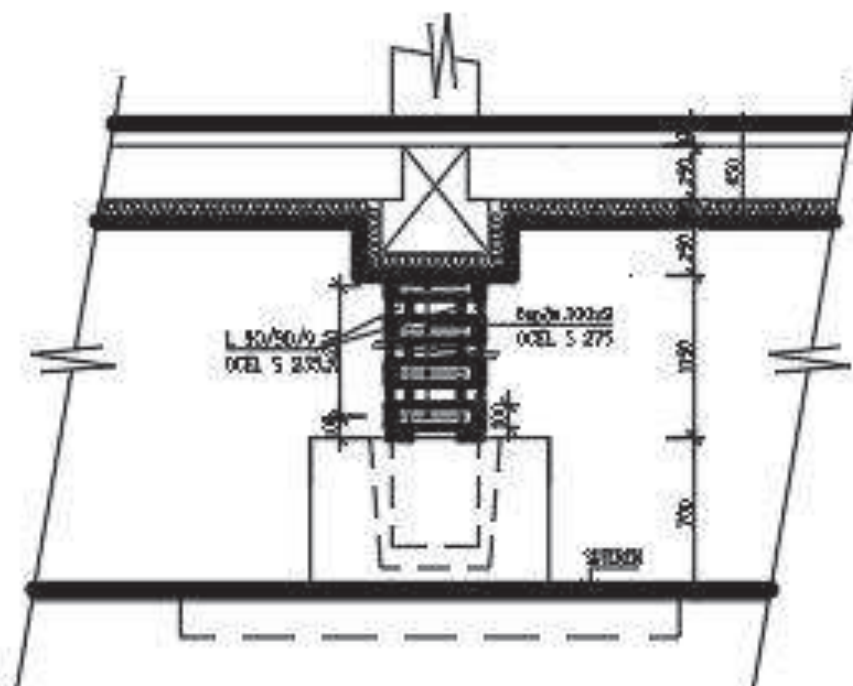
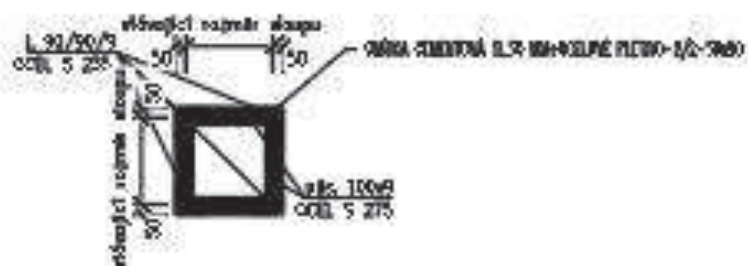
ZESÍLENÍ SLOUPU – ČÁST C – 6 SLOUPŮ
POHLED NA SLOUP

100 % SLOUPŮ REPROFILACE
50 % SLOUPŮ OČIŠTĚNÍ STÁVAJÍCÍ VÝZTUŽE
6 SLOUPY - ZESÍLENÍ

PŘED VLASTNÍM PROVEDENÍM ZESÍLENÍ JE NUTNÉ ROVNĚŽ
OČISTIT STÁVAJÍCÍ ZKORODOVANOU VÝZTUŽ A PROVÉST
ČÁSTEČNOU REPROFILACI, POTOM SE NÁSLEDNĚ PROVEDE ZESÍLENÍ

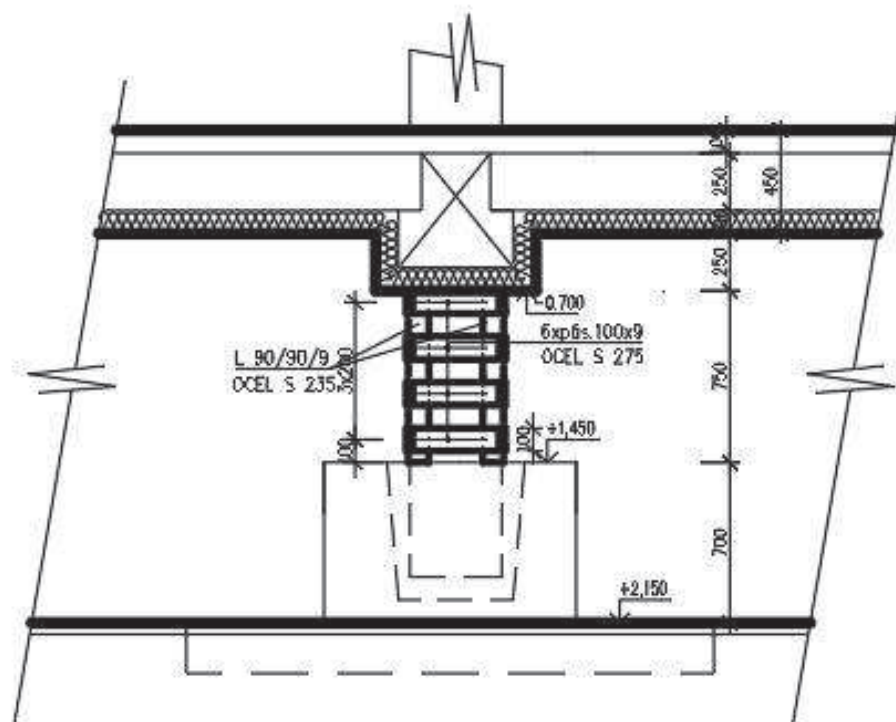
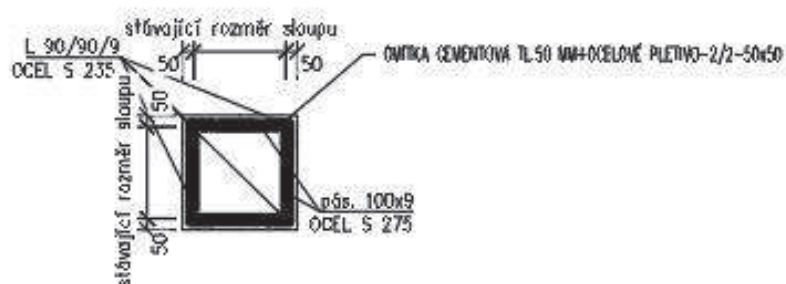
ZESÍLENÍ SLOUPU – ČÁST D – 6 SLOUPŮ POHLED NA SLOUP

6 SLOUPY - ZESÍLENÍ

PŘED VLASTNÍM PROVEDENÍM ZESÍLENÍ JE NUTNÉ ROVNĚŽ
OČISTIT STÁVAJÍCÍ ZKORODOVANOU VÝTUŽ A PROVÉZT
ČÁSTEČNOU REPROFILACI, POTOM SE NÁSLEDNĚ PROVEDE ZESÍLENÍ

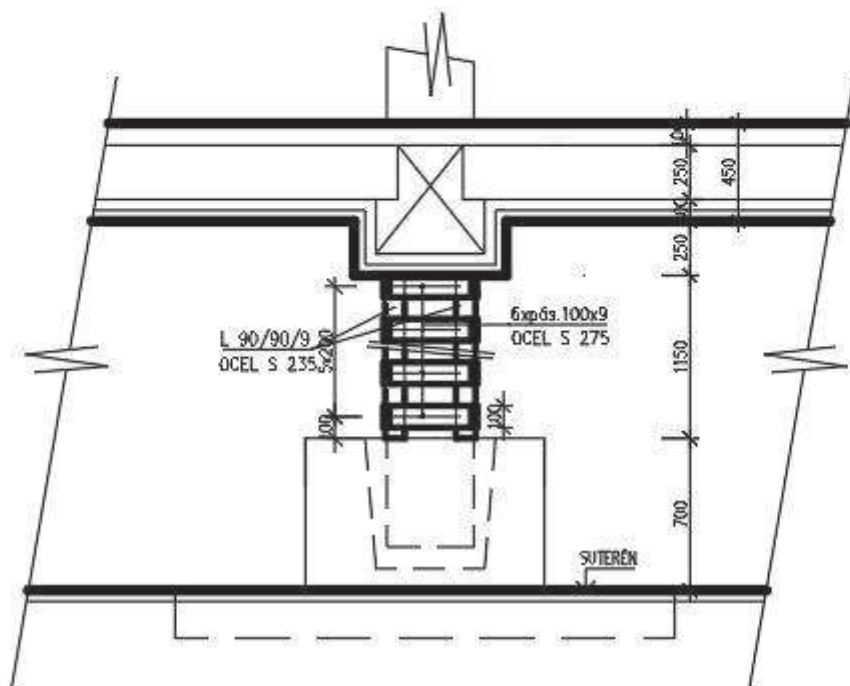
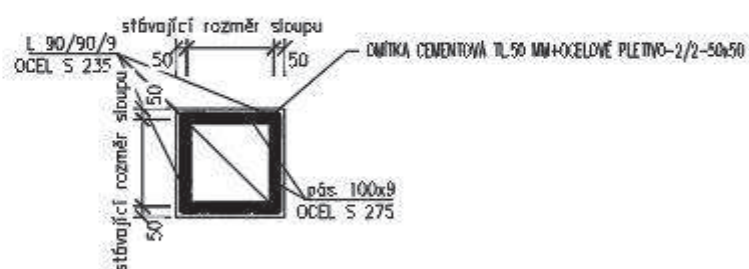
ZESÍLENÍ SLOUPU – ČÁST E1 – 4 SLOUPY

100 % SLOUPŮ REPROFILACE
50 % SLOUPŮ OČIŠTĚNÍ STÁVAJÍCÍ VÝZTUŽE
4 SLOUPY - ZESÍLENÍ

PŘED VLASTNÍM PROVEDENÍM ZESÍLENÍ JE NUTNÉ ROVNĚŽ
OČISTIT STÁVAJÍCÍ ZKORODOVANOU VÝZTUŽ A PROVÉZT
ČÁSTEČNOU REPROFILACI, POTOM SE NÁSLEDNĚ PROVEDE ZESÍLENÍ

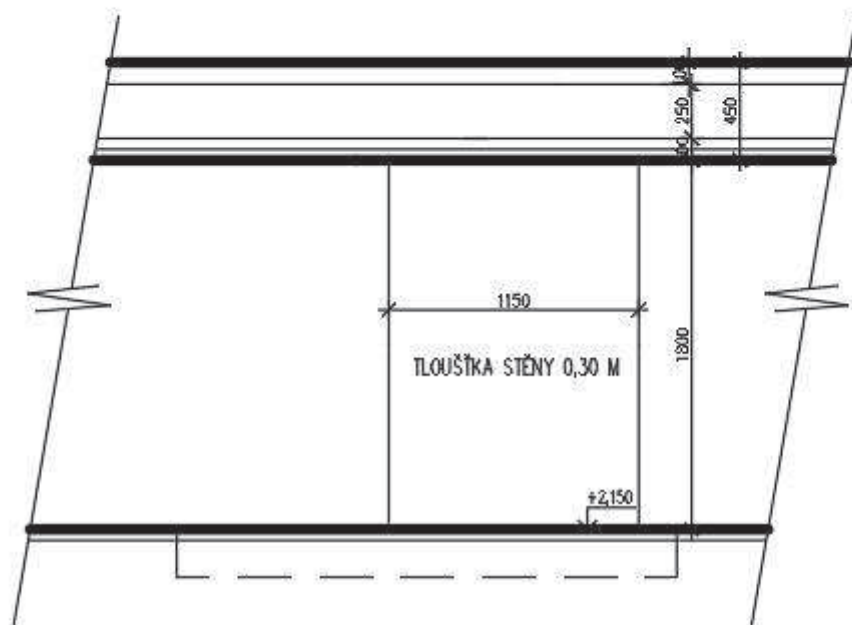
REPROFILACE VNITŘNÍCH STĚN – ČÁST E1 – 3 STĚNY
POHLED NA STĚNU

100 % STĚN REPROFILACE
100 % STĚN OČIŠTĚNÍ STÁVAJÍCÍ VÝZTUŽE

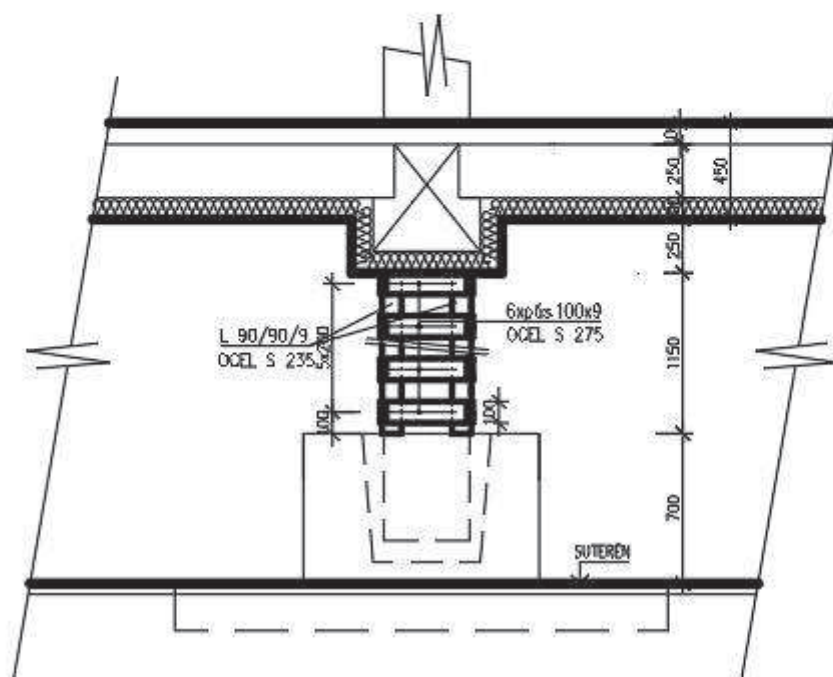
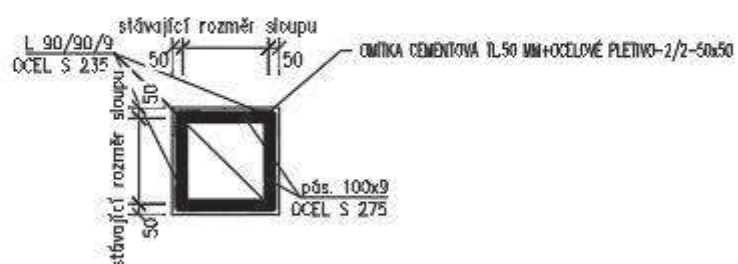
ZESÍLENÍ SLOUPU – ČÁST E2 – 3 SLOUPY POHLED NA SLOUP

100 % SLOUPŮ REPROFILACE
50 % SLOUPŮ OČIŠTĚNÍ STÁVAJÍCÍ VÝZTUŽE
3 SLOUPY - ZESÍLENÍ

PŘED VLASTNÍM PROVEDENÍM ZESÍLENÍ JE NUTNÉ ROVNĚŽ
OČISTIT STÁVAJÍCÍ ZKORODOVANOU VÝZTUŽ A PROVÉZT
ČÁSTEČNOU REPROFILACI, POTOM SE NÁSLEDNĚ PROVEDE ZESÍLENÍ

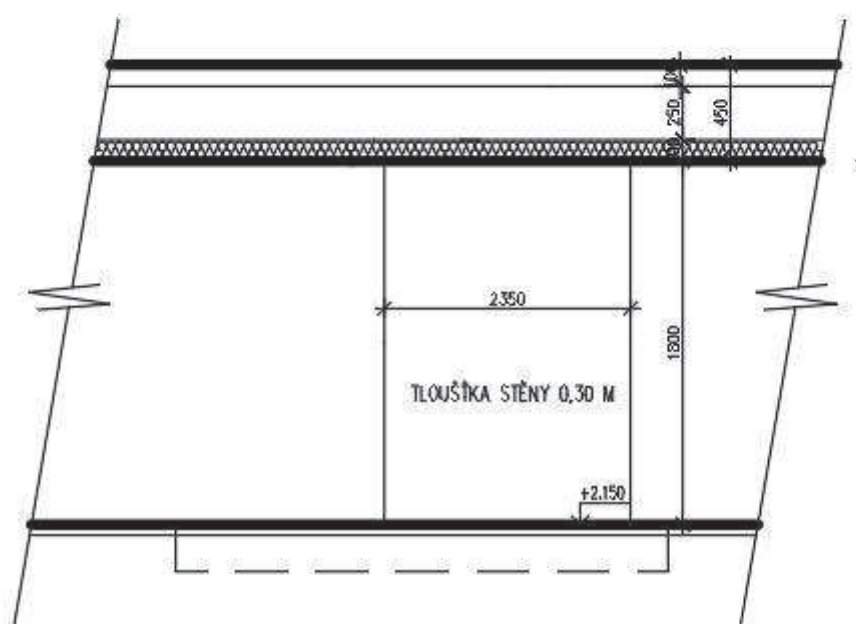
REPROFILACE VNITŘNÍCH STĚN – ČÁST E2 – 2 STĚNY
POHLED NA STĚNU

100 % STĚN REPROFILACE
100 % STĚN OČIŠTĚNÍ STÁVAJÍCÍ VÝZTUŽE
