**ZPRÁVA O PROVEDENÍ
STAVEBNĚ TECHNICKÉHO PRŮZKUMU
V OBJEKTU ZÁMKU A GALERIE
NA ADRESE ZÁMEK Č.P.1 A Č.P.3 V PARDUBICÍCH**

Brno, říjen 2021

Zhotovitel : Průzkumy staveb, s.r.o.
Lísky 1000/44
624 00 BRNO

Objednatel : Masák a Partner, s.r.o.
Na Baště Sv. Ludmily 253/1
160 00 PRAHA 6 - Hradčany

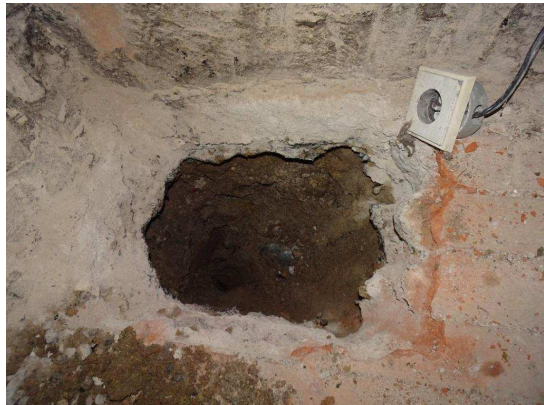
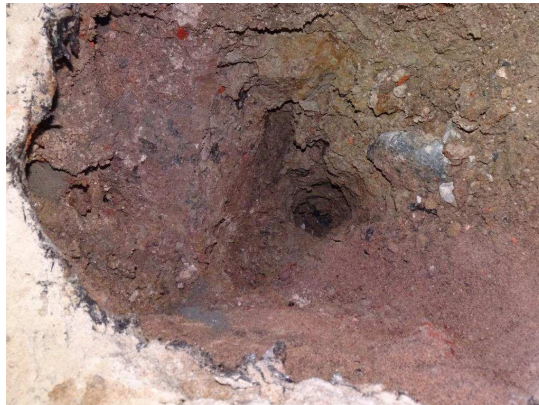
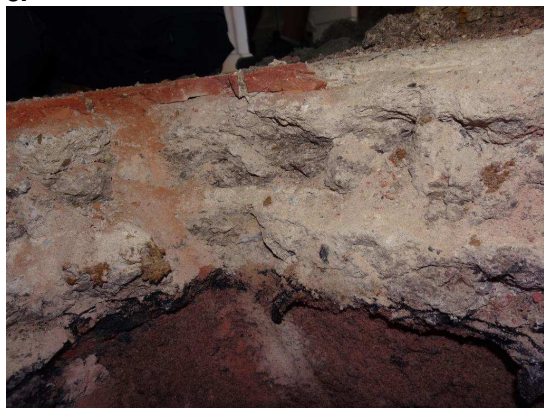
Pro zjištění způsobu založení objektu galerie byly provedeny celkem dvě kopané sondy **K1** a **K2** ze strany interiéru.

Hloubka založení, materiál a tvar základových konstrukcí je patrný z následujících schéma-
tických obrázků s popisem. Jejich umístění je zřejmé z výkresové dokumentace, pohledy na pro-
vedené sondy viz foto č. 1 - 6.

- Smíšené zdivo je kombinací kamene a cihly, kde z převážné většiny převažují kameny.

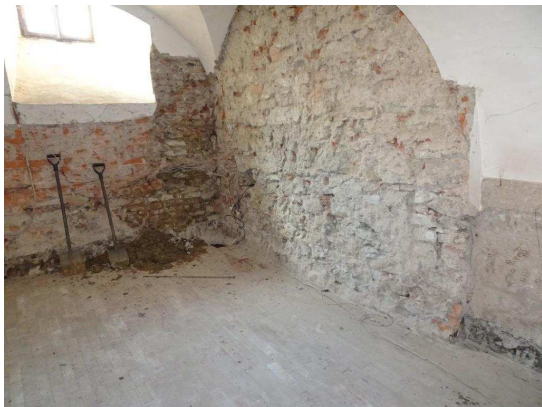
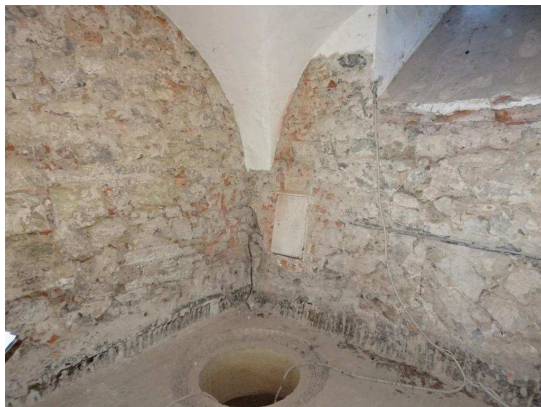
4.1 Odběr a vyhodnocení vzorků (foto č.7,8)

Na zkoumaném zdivu byly provedeny 4 zkušební místa, jejichž rozmístění je zřejmé z výkresové dokumentace, kde ve 2 výškových úrovních nad podlahou, resp. okolním terénem, byly trubkovým sekáčem odebrány zkušební vzorky zdiva (cihel plných pálených nebo malty) cca 5 - 10 cm od líce zdiva. Na takto získaných vzorcích byla gravimetrickou metodou zjištěna skutečná hmotnostní vlhkost v %, blíže viz [7] a foto č.7, 8.

Z výše uvedených tabulek vyplývá, že smíšené zdivo (cihla + kámen) zkoumaného objektu obsahuje vlhkosti převážně velmi vysoké (10,3% - 14,3%) ve výšce 0,2 i 2,0 m nad podlahou, zkušební místa W1, W2 a W4. Výjimkou je zkušební místo W3, kde byly zjištěny vlhkosti zvýšené.

V tomto případě se pravděpodobně jedná o anomálii. Sklepní prostory vykazují dle vizuální prohlídky převážně vlhkosti velmi vysoké i v místech kde již byly odstraněny omítky.

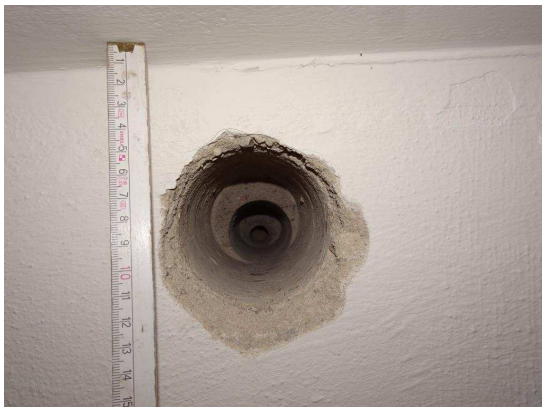
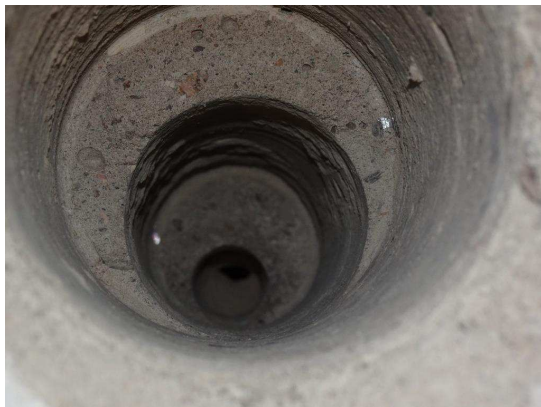
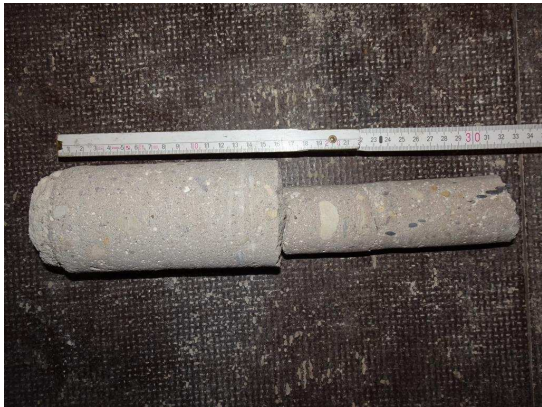
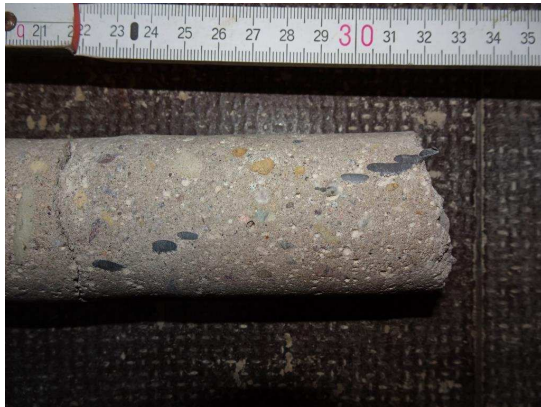
Pomocí dvou jádrových vrtů provedených pod stropní konstrukcí (respektive pod konstrukcí podhledu z SDK desek) bylo zjištěno, že tato část je provedena z prostého betonu. Tento materiál byl potvrzen u obou sond. Sondy byly provedeny do hloubky 900 a 600 mm od líce zdiva. V celé své délce byl materiál neměnný.

Poloha sond je zřejmá z výkresové dokumentace (sondy s označením **N1** a **N2**). Blíže viz foto č.9 - 12.

Pravděpodobně se jedná o novou konstrukci (roznášecí betonový podklad) pro stropní konstrukci provedenou z ocelových válcovaných nosníků a ŽB prefabrikovaných desek (viz sonda **V1**). Dle doložených dokumentů a provedených sond lze předpokládat výšku této konstrukce (roznášecího betonového podkladu) od spodní pásnice ocelových nosných prvků stropní konstrukce cca 400 mm.

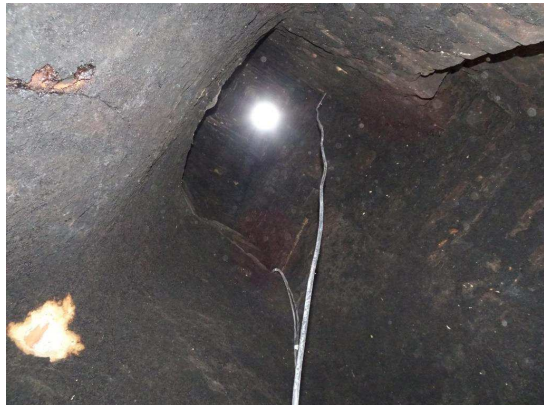
13.

Sondami bylo zjištěno, že komínový průduch v úrovni 2.NP je průlezný. V této úrovni má rozměry cca 1350 x 950 mm. Směrem vzhůru se komínový průduch zužuje. V nejužším místě (ve výšce cca 5 m nad podlahou 2.NP) má rozměry cca 450 x 450 mm. Komínový průduch nevede zcela svisle vzhůru, ale částečně odskakuje. Blíže viz foto č.13. Poloha sondy (**Š1**) viz výkresová dokumentace.

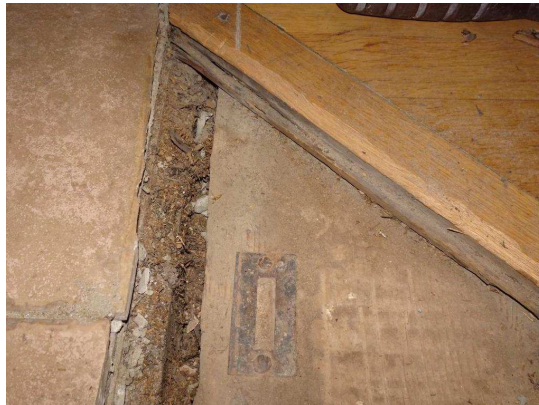
14.

(zámek, 2.NP, expozice - plánované toalety, foto č.14)

tl. (mm)	
• parkety	22	
• prkna na polštářích	38	
• násyp (stavební suť)	min. 640	celkem min. 700 mm
• cihelná klenba (pravděpodobně)	-

- Sonda byla provedena v místě vstupu do místnosti.
- Sonda nebyla pravděpodobně provedena ve vrcholu cihelné klenby.
- Množství násypu bylo orientačně zjištěno v místě sondy.
- Sonda byla po zmapování zapravena.

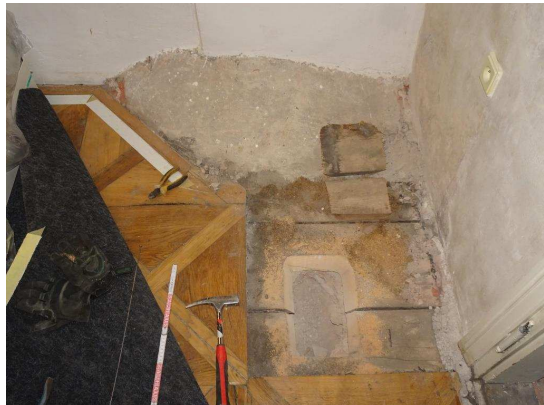
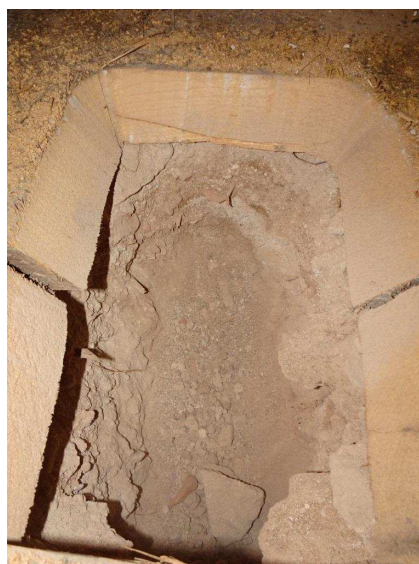
(zámek, 2.NP, expozice - plánované toalety, foto č.15, 16)

tl. (mm)	
• parkety	22	
• prkna na polštářích	38	
• násyp (stavební suť)	250	celkem 310 mm
• cihelná klenba	-

- Sonda byla provedena v rohové části místnosti v místě vystupující cihelné klenby nad úroveň podlahy.
- Sonda byla provedena nad cihelnou klenbou prostupující podlahou.
- Množství násypu bylo zjištěno ve vzdálenosti 1000 mm od stěny ve směru klesajícího vrcholu klenby.
- Sonda byla po zmapování zapravena.

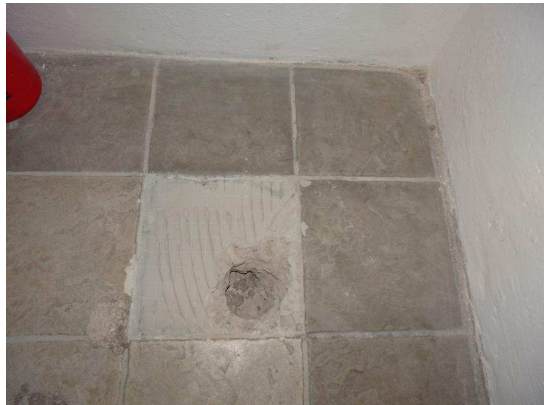
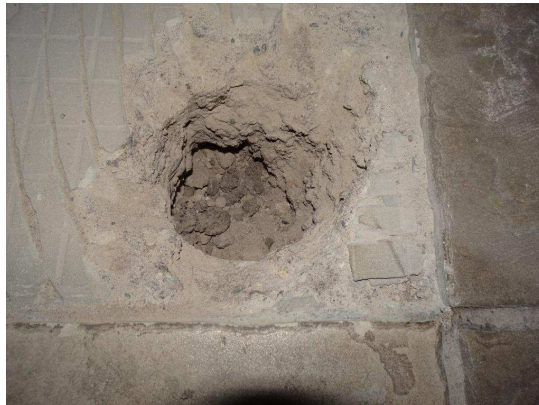
(zámek, 3.NP, vstupní prostor do sálu, foto č.17, 18)

tl. (mm)	
• keramická dlažba	10	
• lepidlo	4	
• betonová mazanina (porézní, lití do násypu)	110	
• <u>násyp (stavební suť)</u>	340	celkem cca 464 mm
• cihelná klenba	-

- Sonda byla provedena v rohové části v místnosti ve vzdálenosti cca 500 mm od každé z přiléhajících stěn.
- Sonda nebyla provedena ve vrcholu cihelné klenby.
- Množství násypu bylo zjištěno v místě sondy.
- Sonda byla po zmapování zapravena.

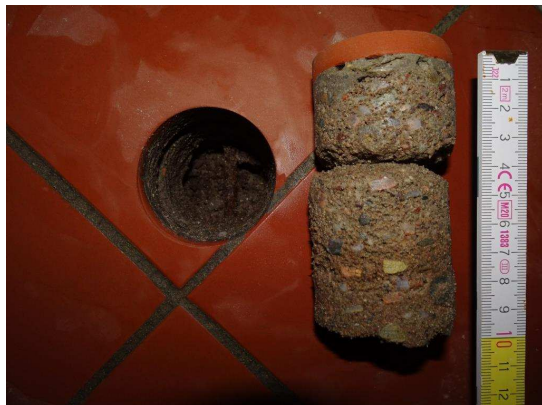
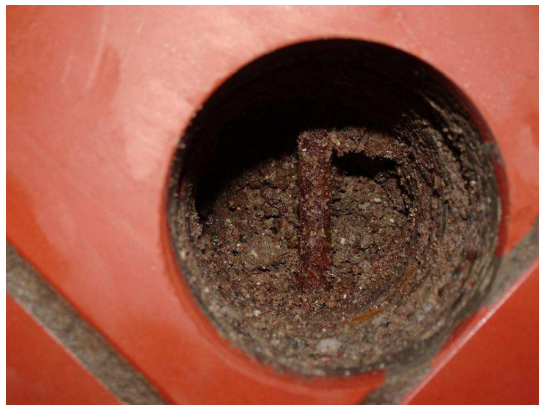
(zámek, 3.NP, výstavní prostory, foto č.19, 20)

tl. (mm)	
• keramická dlažba	7	
• lepidlo	2	
• betonová mazanina (porézní, nekvalitní)	26	
• betonová mazanina (porézní, nekvalitní)	65	
• <u>násyp (pravděpodobně stavební suť, nez hutněný)</u>	300	celkem cca 400 mm
• nosná konstrukce (pravděpodobně)	-

- Sonda byla provedena v rohové části místnosti.
- Množství násypu bylo zjištěno v místě sondy.
- V rámci sondy nebyl zjištěn typ nosné stropní konstrukce v hloubce 400 mm od úrovně nášlapné vrstvy.
- V betonové mazanině tloušťky 65 mm byla zjištěna výztuž průměru cca 8 mm (žebříková, pravděpodobně 10 425 (V)).
- Sonda byla po zmapování zapravena.

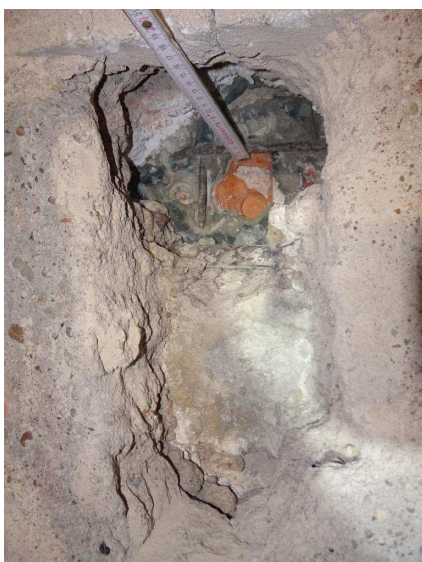
21.

(galerie, 2.NP, truhlárna, foto č.21)

tl. (mm)	
• betonová mazanina	100	
• násyp (stavební suť prolitá betonem)	60	
• <u>betonová skořepina (vyztužená)</u>	30 - 40	<u>celkem cca 200 mm</u>
• cihelná klenba	-

- Sonda byla provedena ve vrcholu cihelné klenby.
- Nad cihelnou klenbou je provedena betonová ztužující skořepina.
- Vrcholem klenby pravděpodobně prochází ztužující ŽB žebro, blíže viz následující schématický obrázek.
- Sonda byla po zmapování zapravena.

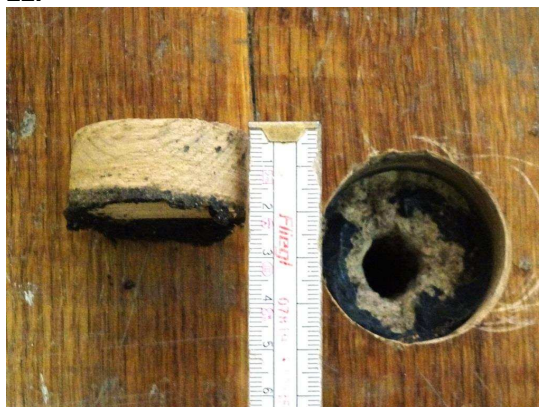
22.

(galerie, 2.NP, depozitář, foto č.22)

tl. (mm)	
• vlýsky	21	
• litý asfalt	4	
• betonová mazanina (nekvalitní)	155	
• <u>násyp (pravděpodobně stavební suť)</u>	100	<u>celkem cca 280 mm</u>
• cihelná klenba	150	
• omítka	cca 30

- Sonda byla provedena ve vrcholu cihelné klenby.
- Betonová mazanina ve skladbě je pravděpodobně provedena ve dvou vrstvách.
- Sonda byla po zmapování zapravena.

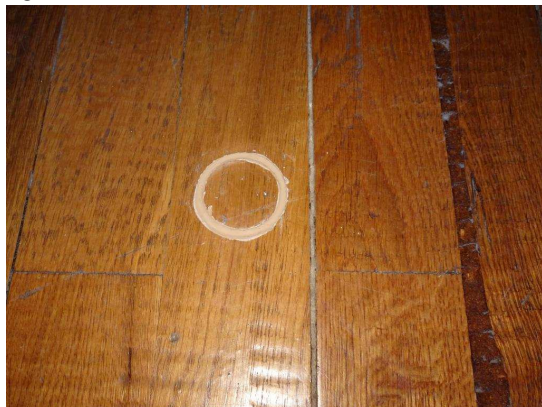
23.

(galerie, 2.NP, výstavní prostor, foto č.23)

tl. (mm)	
• vlýsky	21	
• litý asfalt	4	
• betonová mazanina	50	
• násyp (pravděpodobně stavební suť)	290	celkem cca 365 mm
• cihelná klenba	cca 300	
• omítka	cca 25

- Sonda byla provedena ve vrcholu cihelné klenby.
- Mocnost cihelné klenby byla stanovena proměřením přes schodišťový prostor.
- Sonda byla po zmapování zapravena.

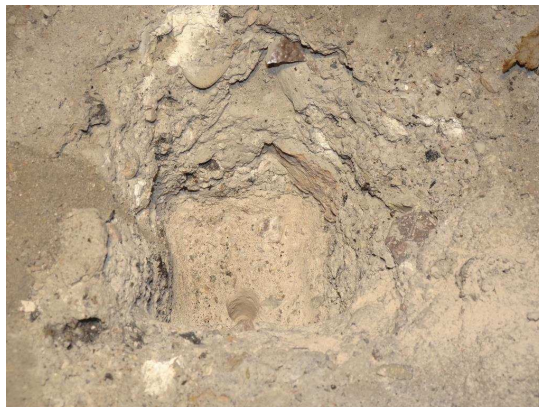
24.

(galerie, 3.NP, půda, foto č.24)

tl. (mm)	
• betonová mazanina	100	celkem cca 100 mm
• ŽB deska	cca 100	
• omítka	cca 20

- Sonda byla po zmapování provizorně zapravena.

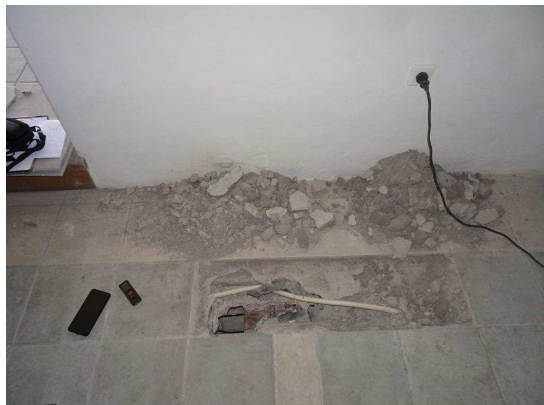
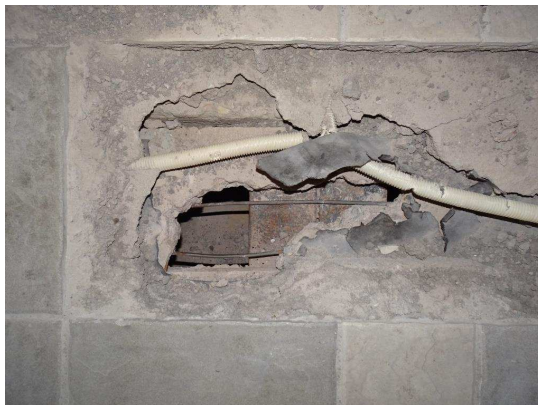
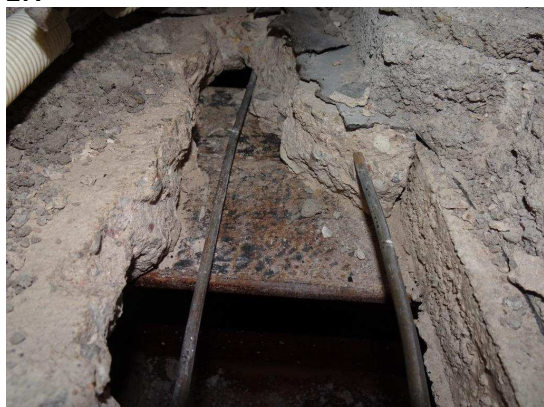
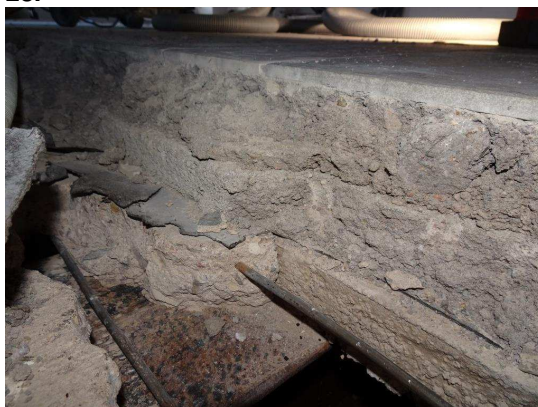
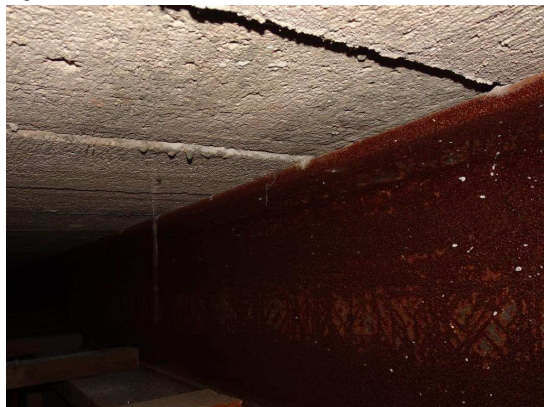
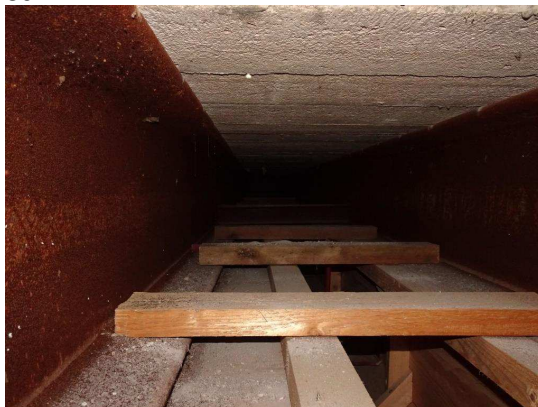
Vodorovné nosné konstrukce nad 2.NP (strop sálu) jsou tvořeny ocelovými válcovanými U profily U 300 (vždy 2 otočené zády k sobě tvořící tak I nosník). Osová vzdálenost ocelových nosníků je cca 600 mm. Na ocelové nosníky jsou kladeny ŽB prefabrikované panely o rozměrech šířky 190 mm a výšky 50 mm. Pod touto novou nosnou konstrukcí je ponechána částečně původní nosná konstrukce v podobě dřevěných stropních trámů a částečně je tato konstrukce nahrazena prkennou imitací. Dřevěné trámy a prkenná imitace stropních trámů tvoří konstrukci podhledu.

Do stropní konstrukce nad 2.NP (z horního líce konstrukce z prostoru 3.NP) byla provedena jedna kopaná sonda **V1** pro zjištění typu stropní konstrukce, dimenzí nosných prvků, celkového tvaru konstrukce a skladby podlahy.
