**Restaurátorský průzkum a návrh na restaurování geometrické vitráže
osazené nad vchodem do vestibulu
Střední školy potravinářství a Služeb v Pardubicích**

Č.1406

zadavatel : **Střední škola potravinářství a služeb Pardubice**

datum provedení : 10.2.2014

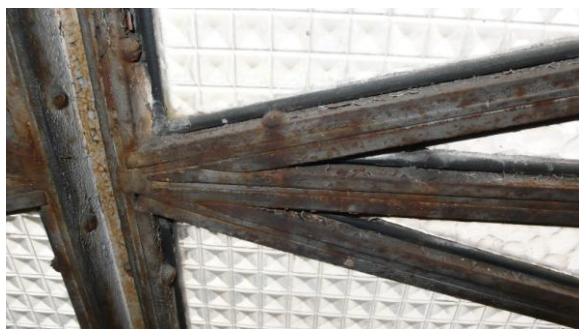
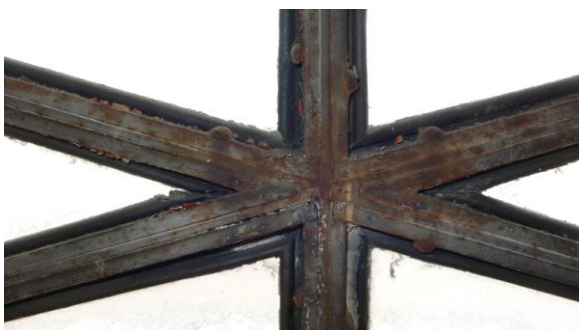
současný stav - detail osazení

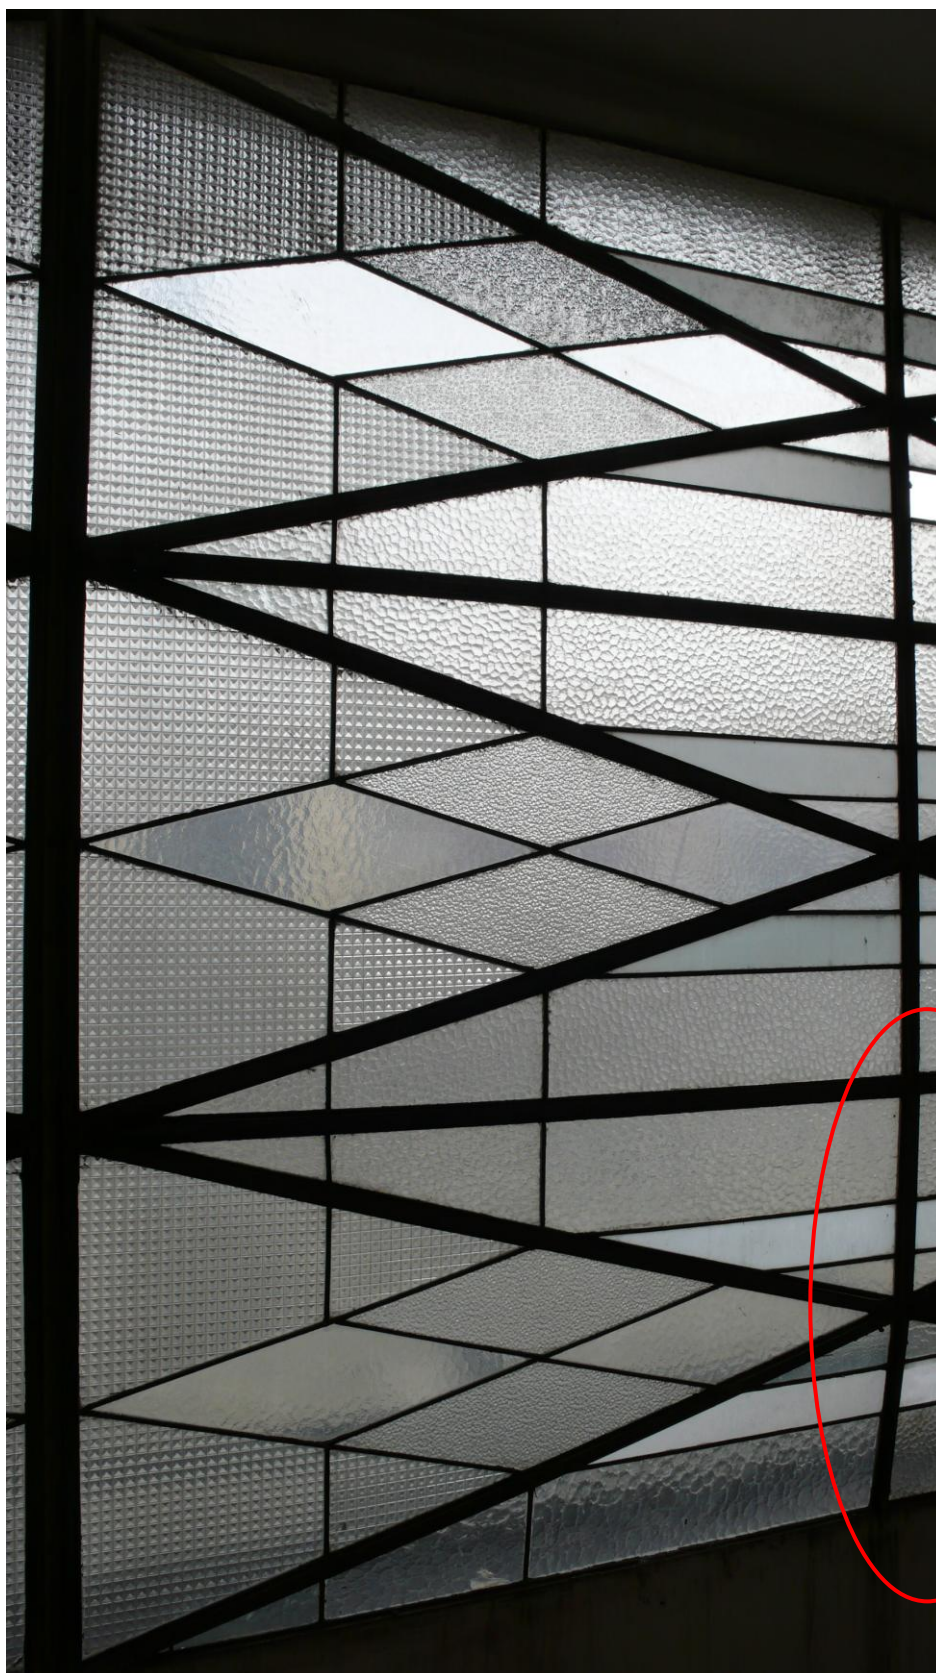
Subtilní kovová konstrukce je místy narušena korozí, hlavně ve spojích. Vnitřní dělení rámu již není v ploše stabilní, ve spojích se láme.

detail deformace kovového rámu v ploše

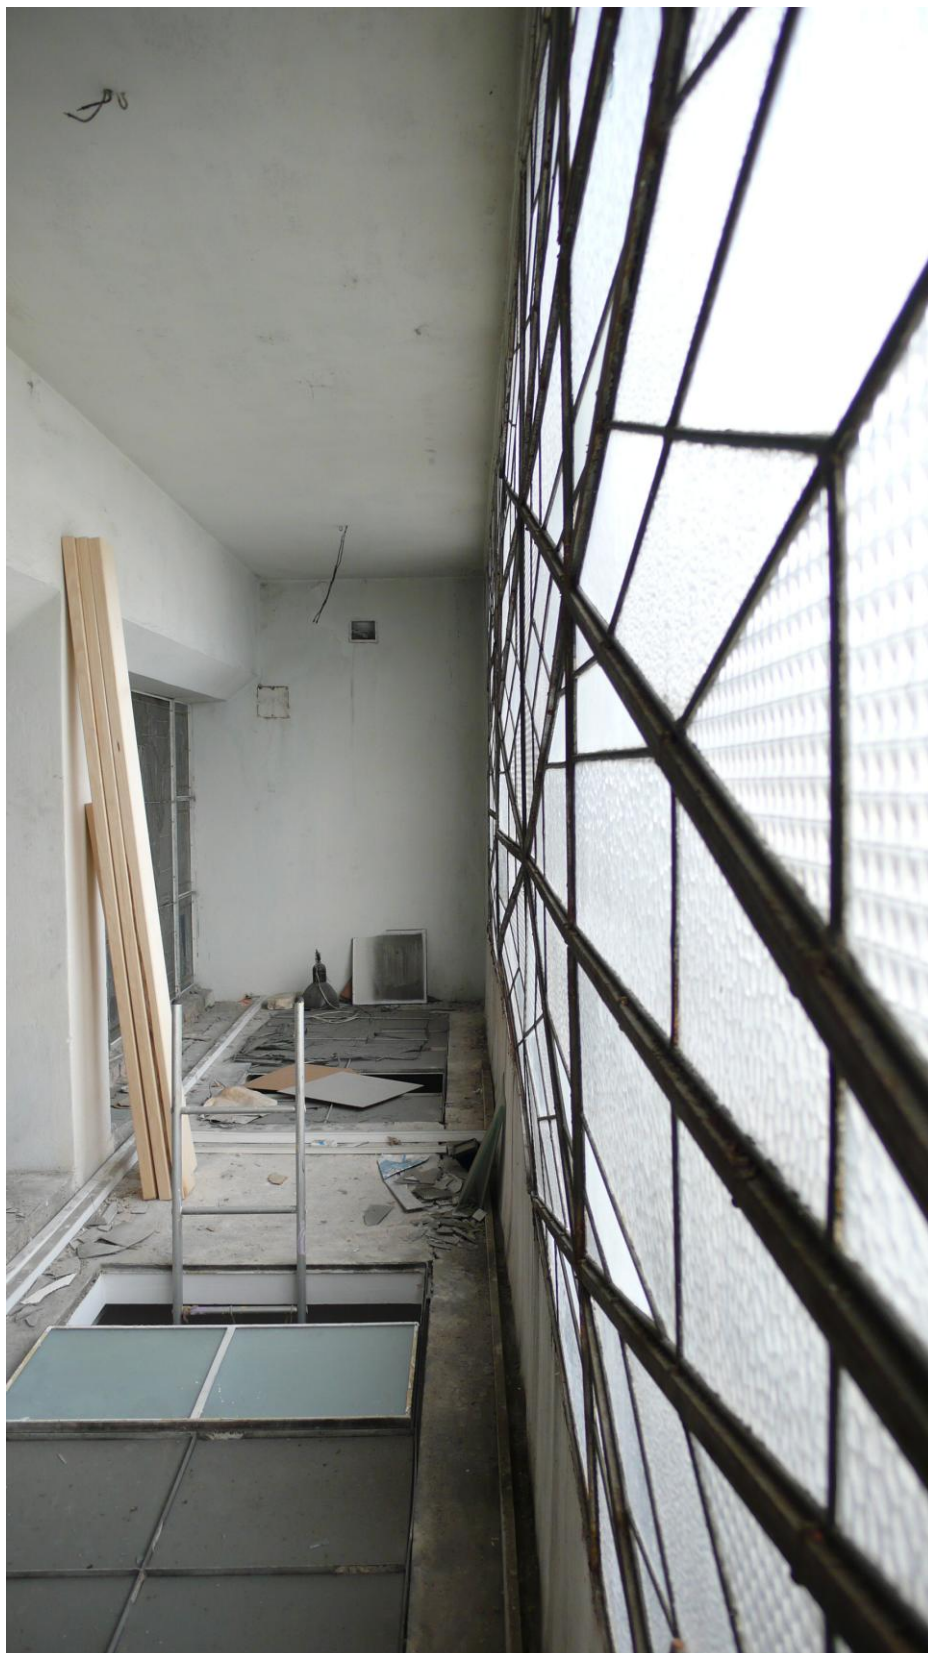
deformace kovového rámu v ploše

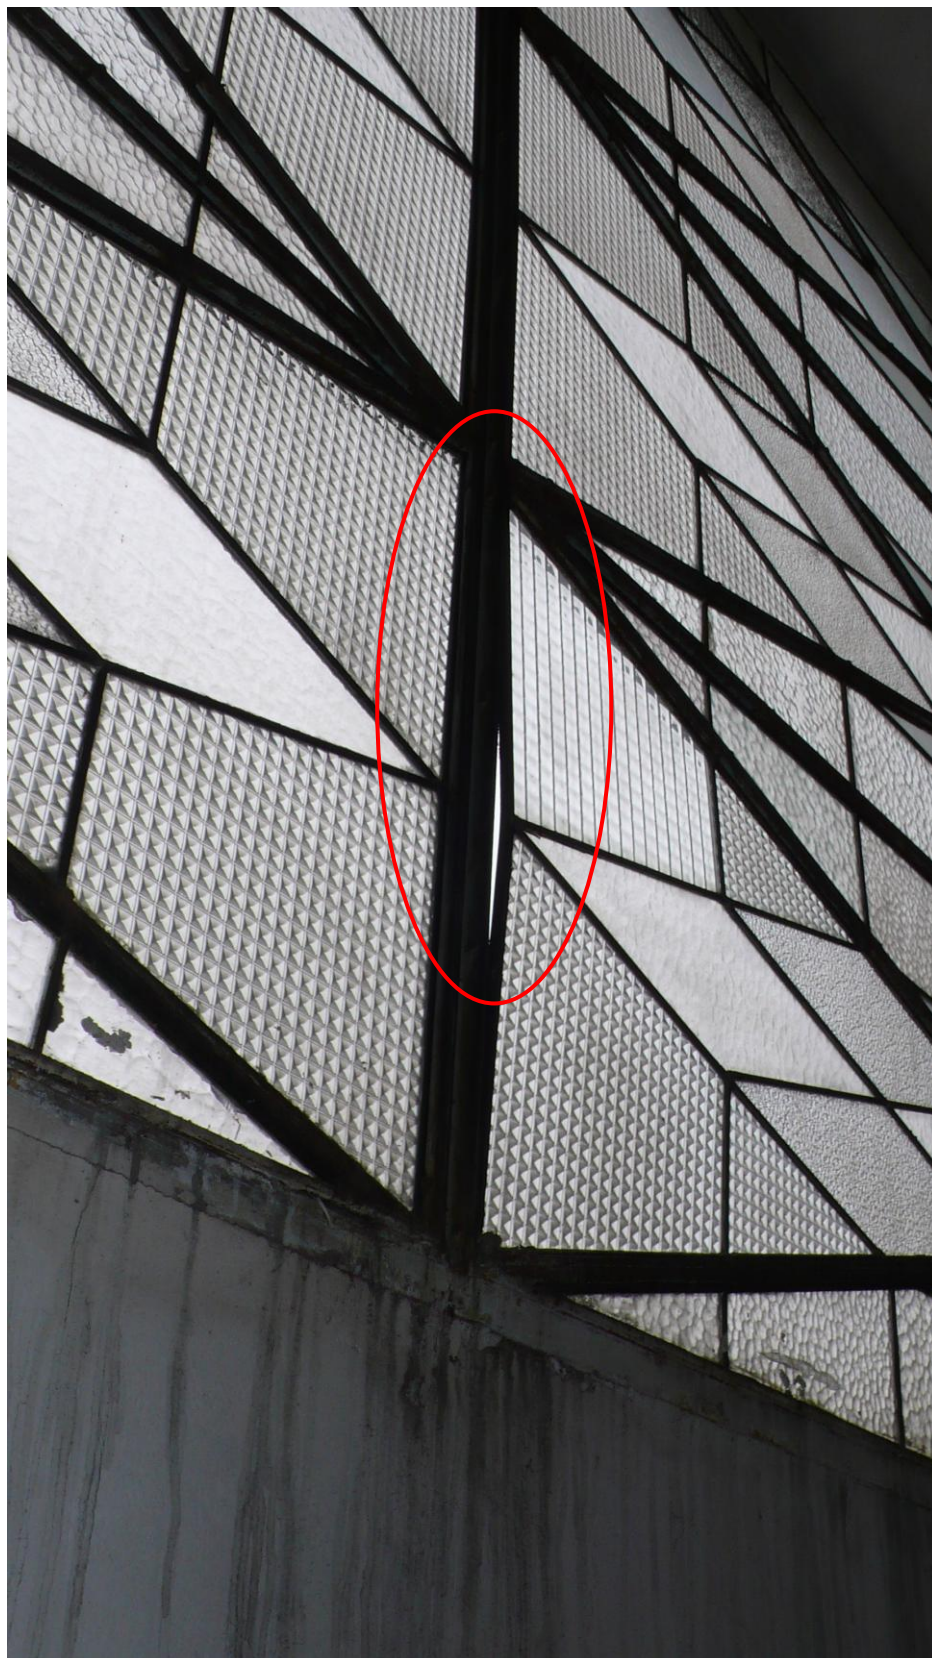
Mosazné profily jsou stejně jako kovová konstrukce napadeny korozí. Některé pláty jsou v ploše deformované, prolomené a uvolněné z falcu. Tento stav je způsoben jednak narušením cínovaných spojů mosazných profilů, tak nestabilitou kovové konstrukce ve spojkách dolních částí rámu a neosazením zavětrovacích výztuh při původní realizaci vitráže. Vnitřní dělení rámu již není v ploše stabilní, ve spojkách se láme. Strukturální skla jsou značně znečištěná. Několik skel je prasklých, fragment opálového skla chybí.

detail deformace plátu v ploše a uvolnění plátu z konstrukce

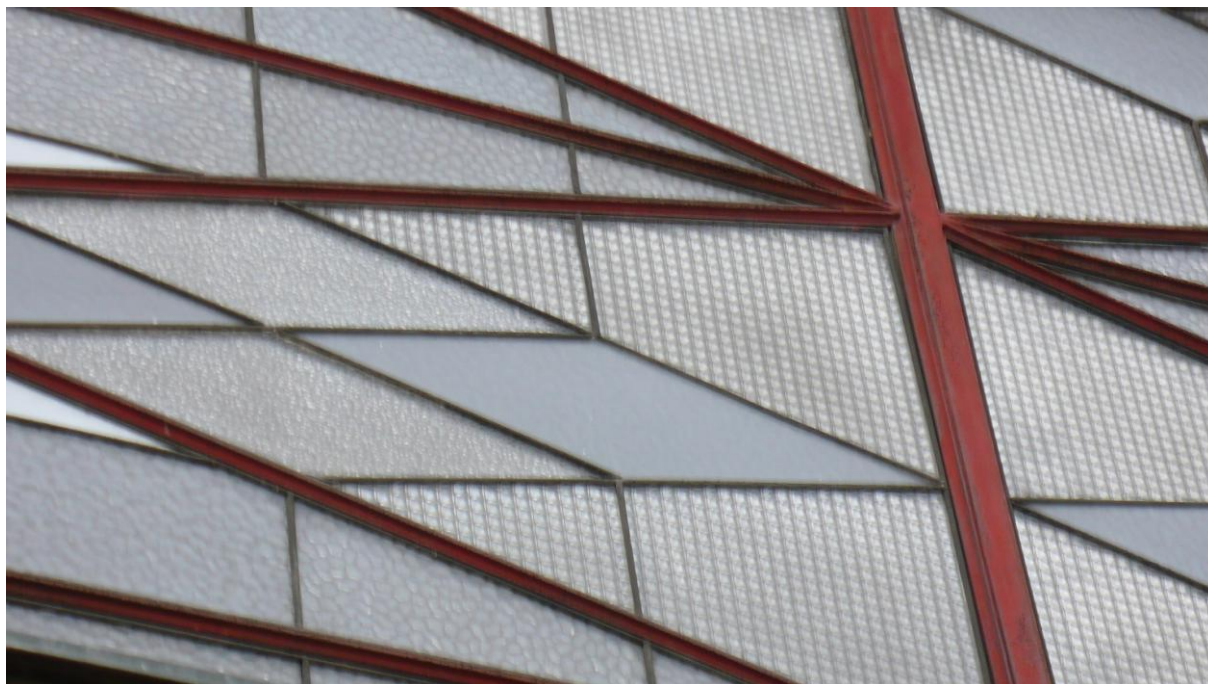
detail konstrukce zvenku

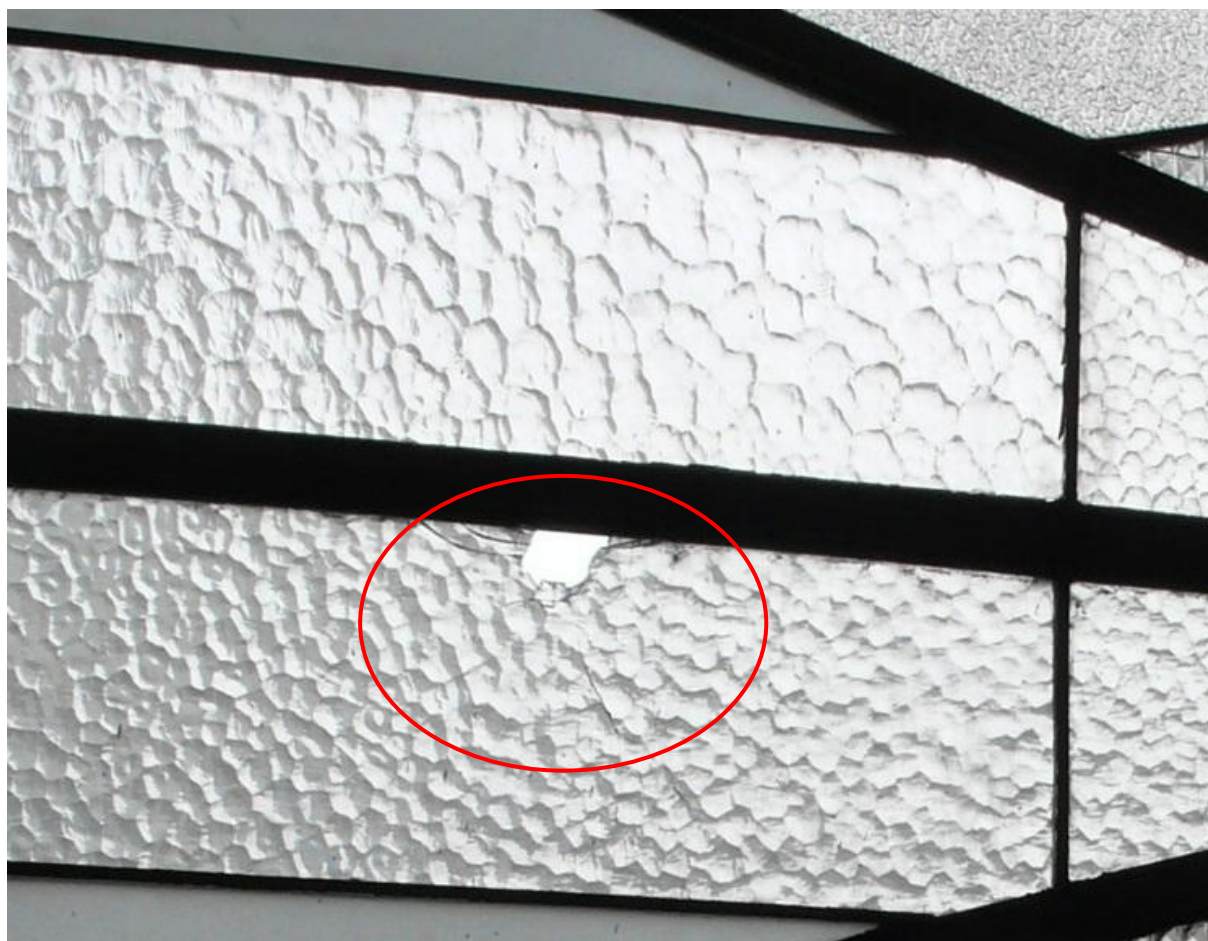
detail rozbitého strukturálního skla

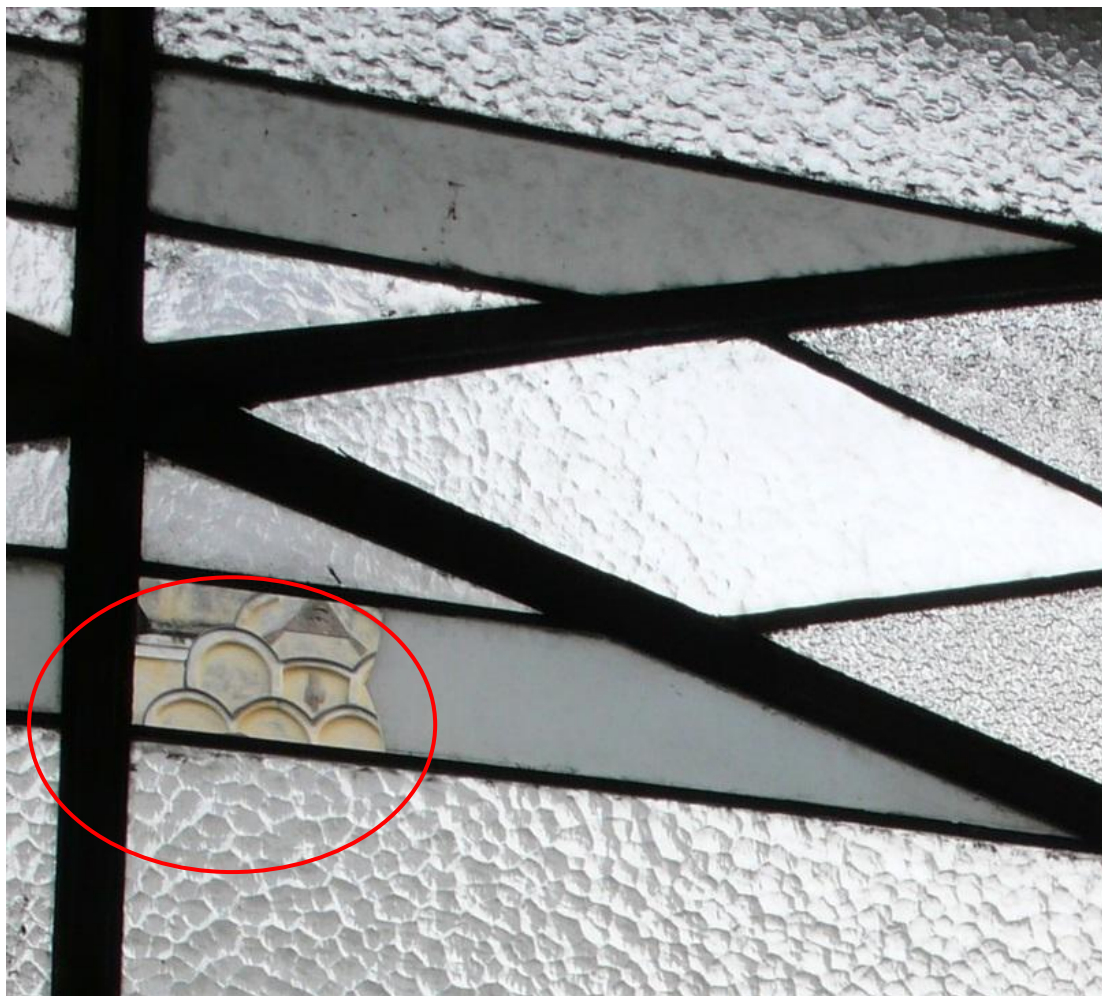
detail rozbitého opálového skla
