TECHNICKÁ ZPRÁVA

- Objekt slouží jako střední průmyslová škola potravinářství a služeb, ve vestibulu přízemí původní budovy doplněná prodejnou výrobků vytvořených v rámci výuky (především pečárenské a cukrářské výrobky) a s bytem školníka v novodobé přístavbě.

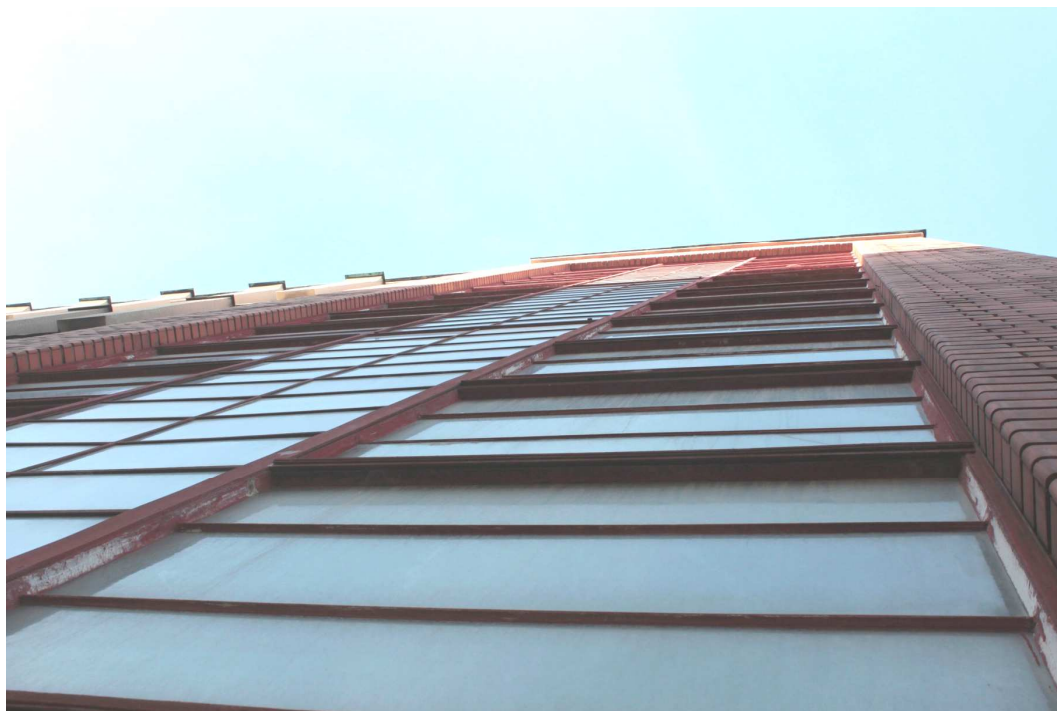
- Obě prosklené stěny jsou deformované, zejména u severní stěny se deformace projevuje velmi výrazně a byla hlavní příčinou požadavku na zpracování návrhu opravy všech prosklených stěn. Spodní část nosného rámu je hloubkově poškozena korozí, a to opět především u severní stěny v návaznosti na poškozenou střešní krytinu markýzy nad bočním vchodem. Navrhujeme provést výměnu skel za nové strukturované sklo a opravu, obnovu statické funkce a posílení nosného ocelového rámu stěny.

2. Pohled z exteriéru na mírnou deformaci prosklené stěny jižního schodiště.

- Odstrojenou konstrukci sanovat a staticky posílit – podrobněji viz část Stavebně konstrukční řešení:
 - částečně uvolnit vazby svislic nad příčníky v místě kotvení proříznutím bruskou

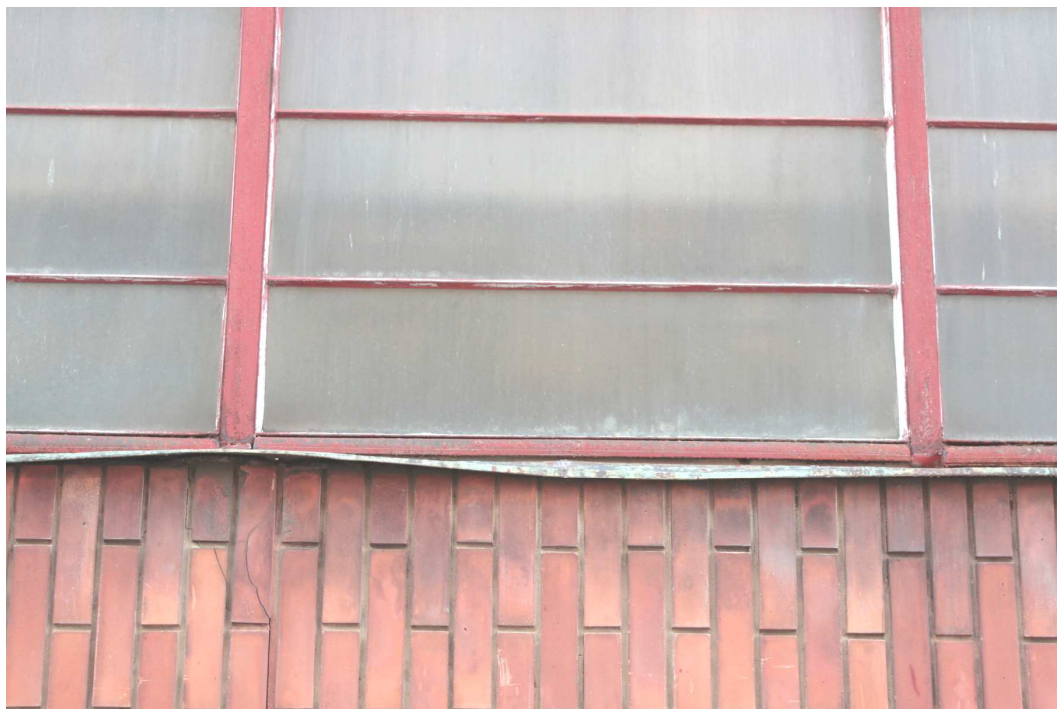
3. Pohled z exteriéru na poškození v oblasti parapetu u prosklené stěny jižního schodiště.

- Během opravy pečlivě chránit stávající obklad parapetu a navazujícího soklu u obou prosklených schodišťových stěn, provedený z černého opálového skla. Poškozené části obkladu navrhujeme odstranit a nahradit novým obkladem lepeným do tmelu, povrch přespárovat tmelem v barevném odstínu podle původního spárování. Poznámka: Podle průzkumu trhu se černé opálové sklo již cca 10 let nevyrábí a neexistuje identická náhrada. Pokud dodavatel nemá k dispozici nebo jakýmkoli způsobem nezajistí černé opálové sklo vyrobené v minulosti, lze jako náhradu použít sklo vzor „BLACK PEARL“ tl. 8 mm.

- Nahradit do hloubky zkorodované nebo jinak poškozené pruty – jedná se zejména o spodní partie nad parapetem, kde uvažujeme náhradu celého pole replikou původního prvku včetně spojů. Předpokládáme vyrobení no-

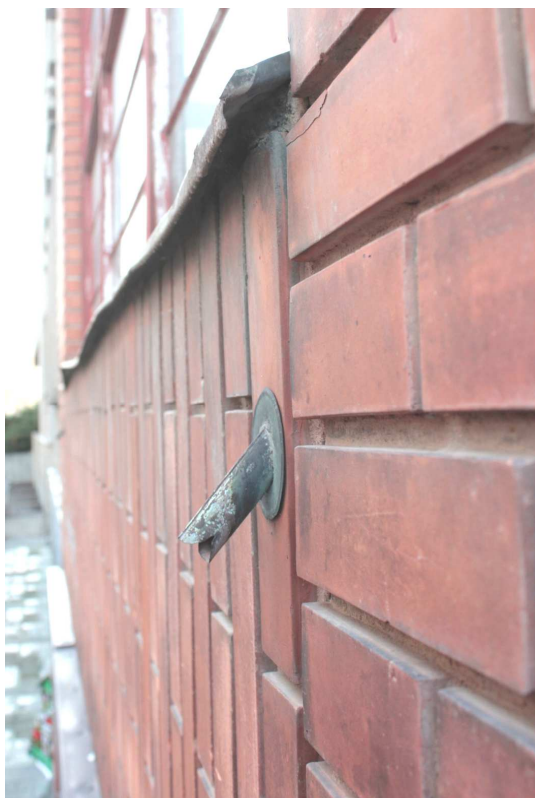
4. Pohled z exteriéru na odvodňovací trubičku napojenou na kondenzační žlábek v interiéru u prosklené stěny jižního schodiště.

- Celková repase zapuštěné sběrné nádoby na kondenzát v interiéru pod prosklenou stěnou na jižním průčelí, vyrovnat prvek, přeletovat spoje, odstranit suť, prach, korozi a ostatní nečistoty hrubým mechanickým očištěním a aplikací bezoplachového odrezovacího prostředku se stabilizátorem účinku, na očištěný povrch provést základní syntetický antikoroziční nátěr a 2x syntetický krycí nátěrový systém na pohledově uplatňované plochy v odstínu výmalby vnitřní omítky.

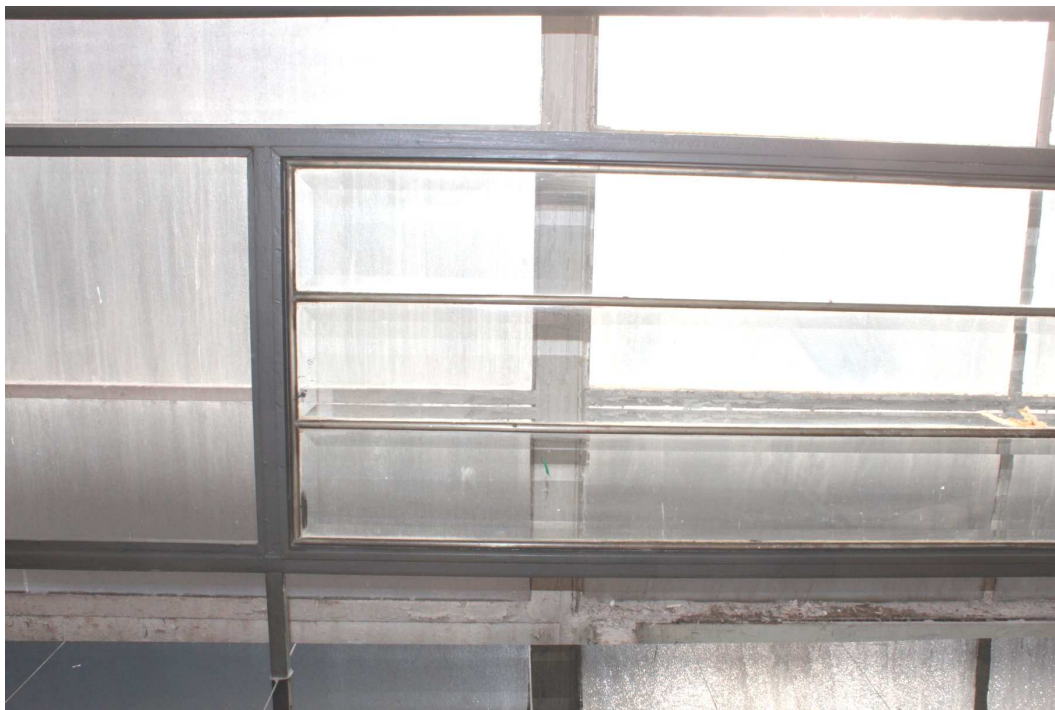
- Součástí obou prosklených stěn je také zábradlí na mezipodestách schodišť, která jsou v relativně dobrém technickém stavu, část výplně z fazetových skel je ale poškozená, část zcela chybí a ostatní skla budou z důvodu zpřístupnění vnitřního líce prosklených stěn demontována a po opravě zpětně osazena. Navrhujeme kompletní demontáž skel a zasklívacích rámečků, odstranění nátěrů a případné koroze, otryskání povrchu ocelových sloupků a paždíků, restaurátorská oprava výplně včetně doplnění chybějících skel a výměny zasklívacích rámečků z profilů "H" a "Y" pro úchyt skla provedených z bílé mosazi (alpaky), doplnění chybějících zasklívacích lišt z ocelových profilů, povrchová úprava 2x krycím nátěrem v odstínu matném grafitovém. Během prací chránit obložení parapetu z černého opálového skla – podrobněji viz kapitola Povrchové úpravy.

6. Pohled z interiéru na zábradlí u prosklené stěny jižního schodiště, vlevo chybí výplň z fazetového skla, zasklívací rámeček z bílé mosazi a ocelová zasklívací lišta.

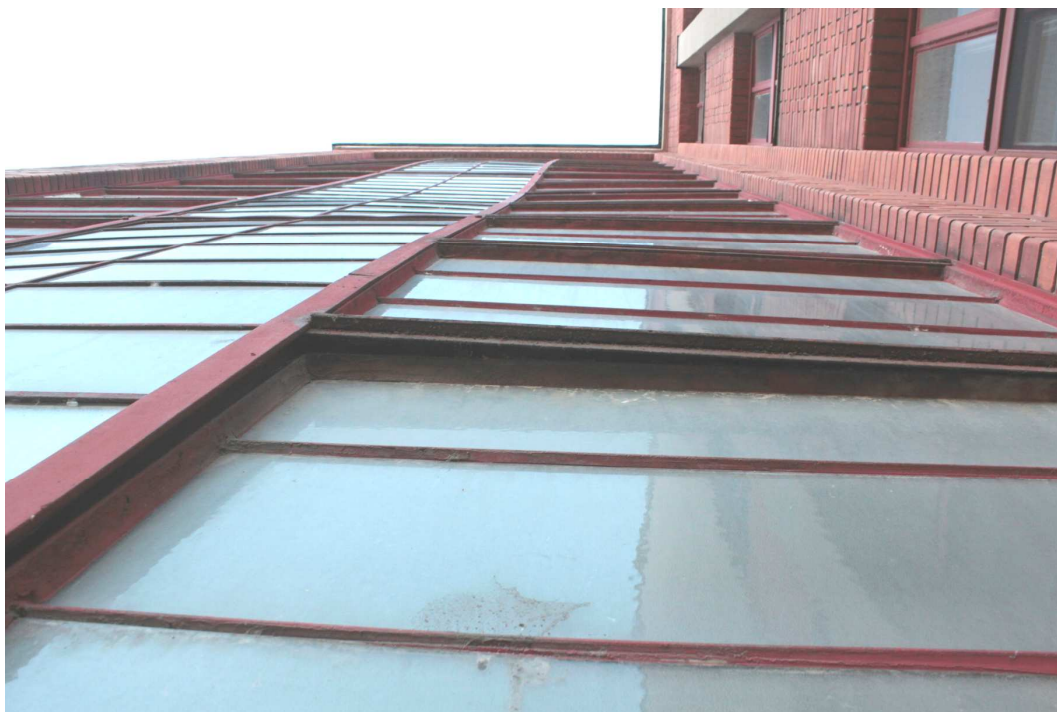
10. Pohled z exteriéru na výraznou deformaci prosklené stěny severního schodiště.

- postupně vyrovnat konstrukci pomocí pákových navijáků
 - zrevidovat všechny konstrukční spoje, nefunkční nebo jinak poškozené spoje v předpokládaném rozsahu 70 % nahradit za nové a vložit nové mezilehlé spoje, k vytvoření nových spojů budou použity trhací nýty a nýtovací matice se zápusťnou hlavou, obnovit kotvení do mezipodest schodiště – po odstrojení konstrukce rozhodne statik o rozsahu výměny a případném zachování jednotlivých prvků, projekt předpokládá jejich 100 % výměnu – podrobněji viz část Stavebně konstrukční řešení

- konstrukci staticky posílit pomocí pásové oceli přinýtované z vnější části ke svislicím a z vnitřní části k vodorovným příčlím v krajních polích a k profilu kotvení

- svislice předeprnout svislým posuvem a postupně odshora dolů aktivovat v místě uvolněných vazeb a uvolněný spoj opravit žlábkovým přebroušeným svarem

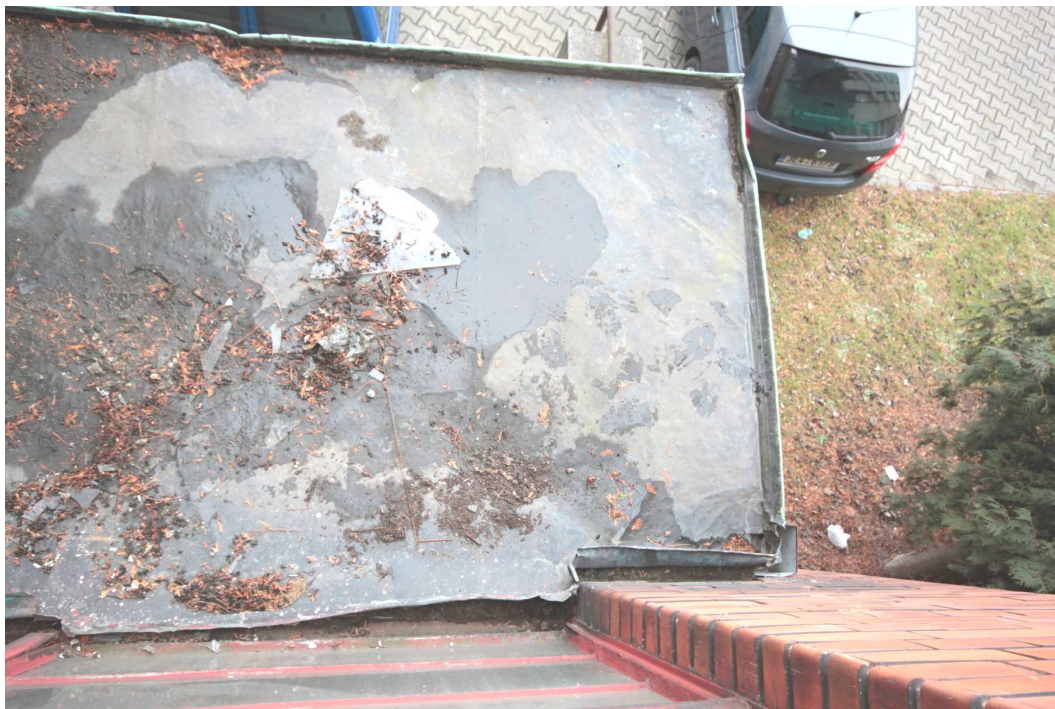
11. Pohled shora na poškozenou střešní krytinu u markýzy nad bočním vchodem na severním průčelí původní budovy pod prosklenou stěnou severního schodiště.

- Do vodorovných konstrukcí nebude v rámci opravy prosklených stěn a vitráží významněji zasahováno.
- Provést výměnu stávající střešní krytiny z měděného plechu na markýze nad vchodem do budovy na severním průčelí za novou střešní krytinu

z měděného plechu tl. 0,6 mm. Způsob kotvení obnovit podle stávajícího řešení – předpokládáme instalaci nových podkladních plechů a příponek a výměnu stávajících kotevních latí v celém rozsahu.

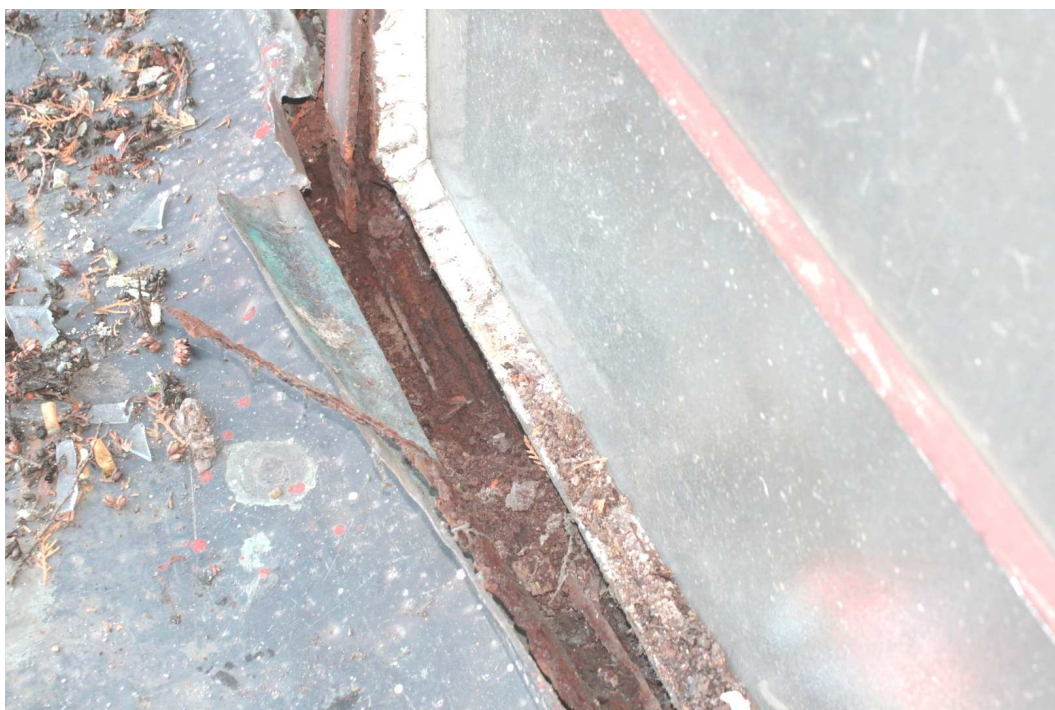
12. Detailní pohled z exteriéru na spodní část rámu prosklené stěny severního schodiště zcela zničenou hloubkovou korozí.

vých profilů opracováním plného profilu frézou na kov nebo CNC obráběcím strojem. Náhrada zákaznickými válcovanými profily by v daném rozsahu byla příliš nákladná, svaření profilů z pásové oceli zvyšuje riziko vzniku deformace, zatékání a rozvoji koroze. Ocelové profily oddělit od měděného oplechování parapetu, resp. střešní krytiny na markýze separační vložkou z olověného plechu.

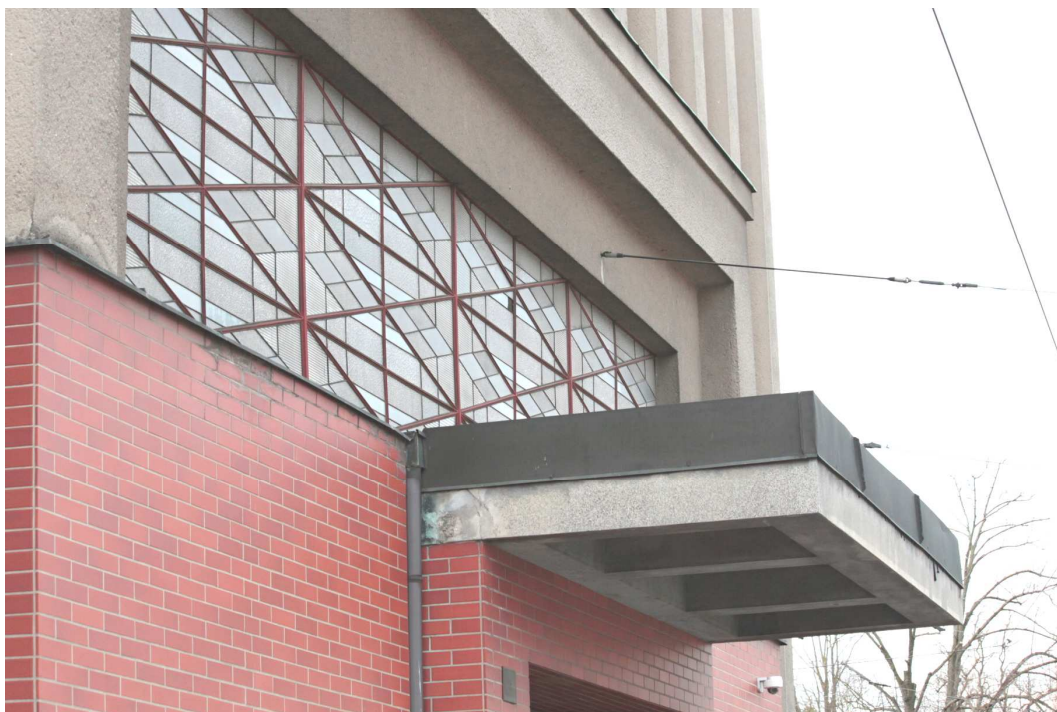
- Geometrická vitráž v nosném kovovém rámu je poškozená a v technickém stavu, který odpovídá očekávanému stavu konstrukce umístěné více než 80 let v exteriéru stavby. Navrhujeme provést restaurátorskou opravu plátů se skly vitráže a zámečnickou opravu nosného rámu z ocelových profilů.

16. Pohled z exteriéru na geometrickou vitráž nad bývalým hlavním vchodem do budovy na východním průčelí.

- Dokumentace a demontáž skel a rámečků z mosazi – podrobněji viz část Restaurátorský průzkum geometrické vitráže.
- Po odstrojení konstrukce restaurátor prověří technický stav konstrukce a v koordinaci se zástupcem památkové péče rozhodne, zda bude konstrukce zachována a opravena, nebo nahrazena kopií. Pro potřeby projektové dokumentace předpokládáme variantu zachování stávající konstrukce, její opravu, statické posílení a konzervaci:

- Nahradit zkorodované nebo jinak poškozené části prutů.
 - Konstrukci posílit příložkami k vedlejším sloupkům nosného rámu.
 - Zrevidovat všechny konstrukční spoje, poškozené spoje nahradit za

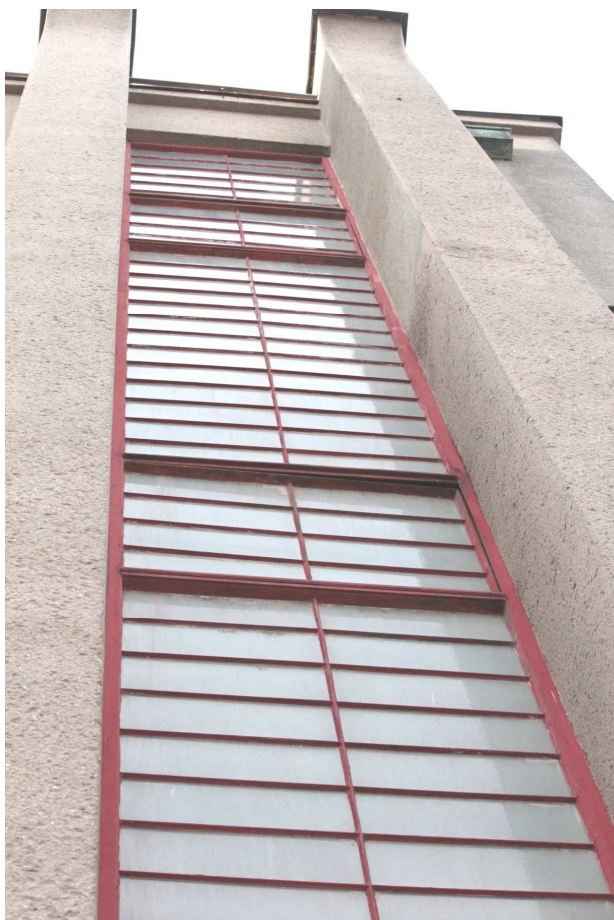
- Obě prosklené stěny jsou mírně deformované, spodní část nosného rámu je hloubkově poškozena korozí. Navrhujeme provést výměnu skel za nové strukturované sklo a opravu nosného ocelového rámu stěny.

19. Celkový pohled na severní prosklenou stěnu vedle bývalého hlavního vchodu do budovy.

- Nosnou ocelovou konstrukci odstrojit, provést demontáž skel. Poznámka: Demontáž skel je vyvolána nutností demontáže okenních rámu z nosného skeletu. Původní tabule ve většině případů při demontáži popraskají, protože původní tmelení je velmi pevné a tvrdé a sklo je zkřehlé. Nelze je proto použít pro zpětnou kompletaci.

- Nahradit do hloubky zkorodované nebo jinak poškozené pruty – jedná se zejména o spodní partie nad parapetem, kde uvažujeme náhradu celého pole replikou původního prvku včetně spojů. Předpokládáme vyrobení nových profilů opracováním plného profilu frézou na kov nebo CNC obráběcím strojem. Náhrada zákaznickými válcovanými profily by v daném rozsahu byla příliš nákladná, svaření profilů z pásové oceli zvyšuje riziko vzniku deformace, zatékání a rozvoji koroze. Ocelové profily oddělit od měděného oplechování parapetu separační vložkou z olověného plechu.

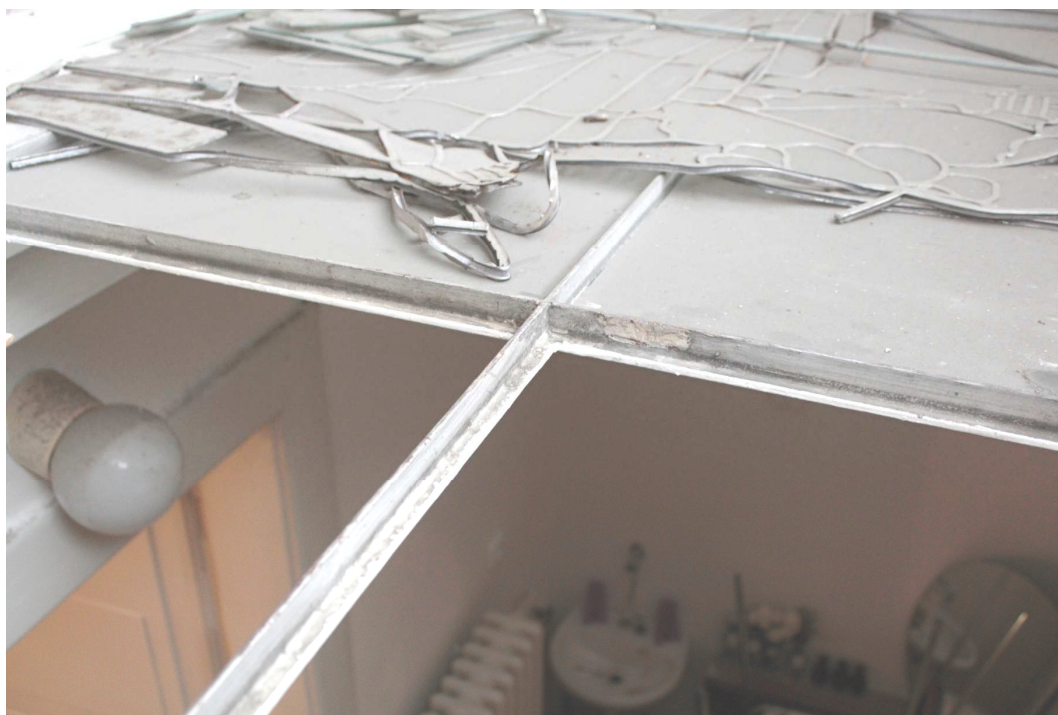
- Figurální vitráž ve třech samostatných polích je v havarijním stavu, dva pláty se již v minulosti zřítily – je navržena restaurátorská oprava celé vitráže a rekonstrukce zničených plátů podle dochovaných fotografií s maximálním možným využitím původního skla – podrobněji viz Restaurátorský průzkum figurálních vitráží, který je součástí PD.

26. Detailní pohled na prosklený podhled v nad zádveřím bývalého hlavního vchodu do budovy na východním průčelí, na podhledu provizorně uložena zdevastovaná figurální vitráž z vnitřní líce zdi.
