MANAŽER PROJEKTU: ING. JANA BORKOVÁ			<div><div></div><div>DABONA</div><div>Stavba</div></div> <div>Sokolovská 682 518 01 Rychov nad Kněžnou kontakt: +420 494 531 538 dabona@dabona.eu www.dabona.eu</div>	
PROJEKTANT STAVEBNÍ KONSTRUKČNÍHO REŠENÍ:	VYPRACOVAL:	KONTROLA:		
ING. PETR JOST	ING. PETR JOST			
OBC: RYBITVÍ	KRAJ: PARDUBICKÝ			
INVESTOR: PARDUBICKÝ KRAJ, KOMENSKÉHO NÁMĚSTÍ 125, 532 11 PARDUBICE			ČÍSLO ZAKÁZKY:	22018
NÁZEV AKCE: VÝSTAVBA FTV ELEKTŘÁREN V AREÁLECH ZDRAVOTNICKÝCH ZÁŘÍZENÍ CÍNOVNÍCH DOMŮ 139-140, 533 54 RYBITVÍ			FORMÁT A4:	6x A4
			DRUH PROJEKTU:	OSP
			DATUM:	09/2022
OBJEKT: SO 01 FV ELEKTŘÁRNA			MĚŘÍTKO:	1:25
ČÁST: STAVEBNÍ KONSTRUKČNÍ REŠENÍ			ČÍSLO VÝKRESU:	PÁŘE C:
NÁZEV DOKUMENTU: OBJEKT A - VAZNÍK - NOVÝ STAV - ZESÍLENÍ			D.1.2.b)4

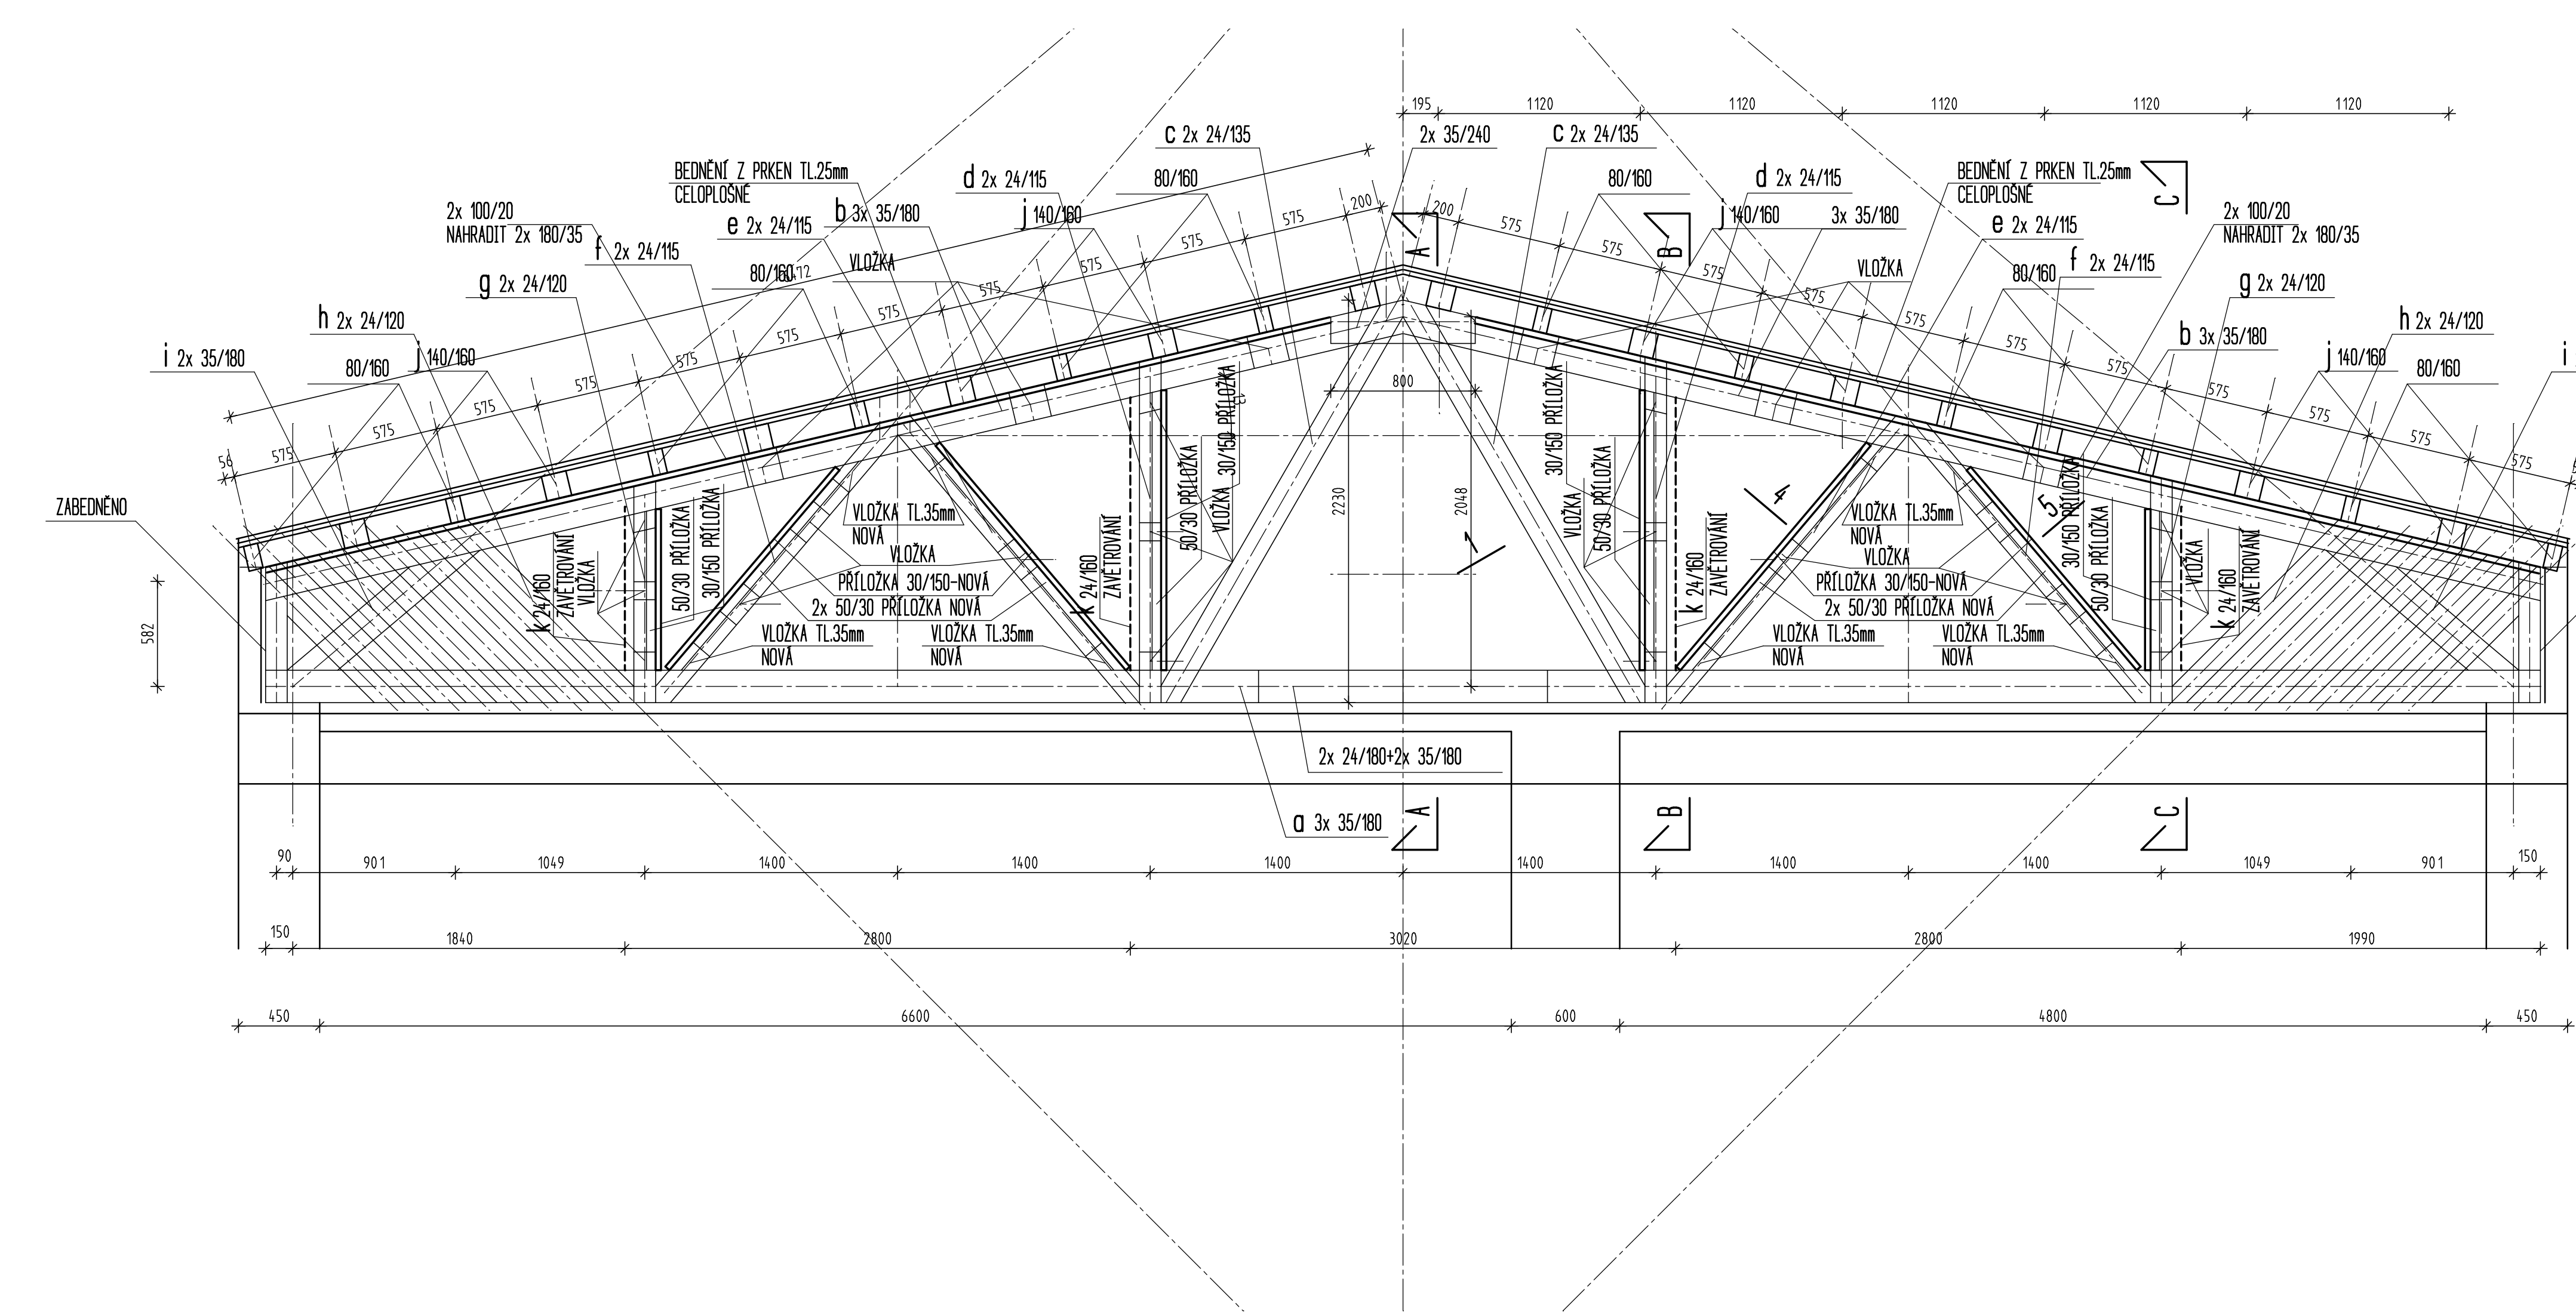
POZNÁMKA:  
STŘEŠNÍ PLÁŠT TVOŘÍ TENKÝ PROFILOVANÝ PLECH KOTVENÝ NA PŮVODNÍ KROKVE A DODATEČNĚ LAŤOVÁNÍ  
STŘEŠNÍ PLÁŠT Z PLECHŮ NENÍ PŘI BEŽNÉM POHLEDU VODOTĚSNÝ, MEZI PLECHY JSOU MEZERY  
V MÍSTĚ CHYBEJÍCÍCH STŘEŠNÍCH LAŤÍ JE PLECH ZDEFORMOVÁN  
STŘEŠNÍ PLÁŠT Z PLECHŮ JE NEDOSTATEČNĚ PODLOŽEN A KOTVEN, VZDÁLENOST LAŤÍ JE VĚTŠÍ NEŽ POŽADOVÁNA  
PLECH MUSÍ BÝT KOTVEN V DANÉ POLOZE S OHLEDEM NA PROFILOVÁNÍ PLECHU, NA NEPRÁVIDELNÝCH LAŤÍCH NENÍ DODRŽENO  
LAŤOVÁNÍ MEZI PŮVODNÍMI KROKVEMI JE NEPRÁVIDELNÉ, VE VELKÝCH VZDÁLENOSTECH, VYPOKLÁDANÉ  
LAŤE 45/60 MAJÍ NA ROZPON 3,6m NEDOSTATEČNOU ÚNOSNOST

STŘEŠNÍ KRYTINA Z PROFILOVANÉHO PLECHU JE PRO KOTVENÍ FOTOVOLTAICKÝCH PANELOŮ NEVHODNÁ  
KRYTINA Z PROFILOVANÉHO PLECHU JE NEPOCHOZÍ, KOTVENÍ PANELOŮ VYCHÁZÍ NEPRÁVIDELNĚ DO VLN PLECHU  
PLECH VE STÁVAJÍCÍM STAVU NENÍ 100% VODOTĚSNÝ, V MÍSTĚ CHYBEJÍCÍCH LAŤÍ JE ZDEFORMOVÁN  
STŘEŠNÍ KRYTINU MUSÍ ZKONTROLOVAT ODBORNÁ FIRMA

POZNÁMKA:  
PŘED ZAHÁJENÍM PRACÍ PROVÉST KONTROLU VŠECH DŘEVĚNÝCH PRVKŮ KONSTRUKCE STŘECHY  
POŠKOZENÉ PRVKY NAHRADIT, CHYBEJÍCÍ PRVKY DOPLNIT,  
DŘEVĚNÉ KONSTRUKCE OPATŘIT NÁTĚRE PROTI HNILOBĚ A PLÍSNÍ NA VŠECH PLOCHÁCH  
PŘI ZESILUJÍCÍCH PRACÍCH MINIMALIZOVAT POŠKOZENÍ STÁVAJÍCÍ KONSTRUKCE  
ZVLÁŠTĚ PŘI PROVÁDĚNÍ STYČNÍKŮ Z HŘEBÍKŮ RESPEKTIVE VYSOKOPEVNOSTNÍCH VRUTŮ  
OTVORY PRO HŘEBÍKY A VRUTY PŘEDVRTAT ABY SE PŘEDEŠLO STÍPNÁNÍ MATERIÁLU  
PRO ZESÍLENÍ VAZNÍKŮ POUŽÍT SUŠENÉ ŘEZIVO  
SKLADBU STŘEŠNÍHO PLÁŠTĚ A KOTEVNÍ FV PANELOŮ MUSÍ SCHVÁLIT ODBORNÁ FIRMA

NAVH OPATŘENÍ  
PLECH DEMONTOVAT VČETNĚ LAŤOVÁNÍ  
STŘEŠNÍ VAZNÍK NUTNO ZESÍLIT, NEJEDNÁ SE O ZESÍLENÍ ÚNOSNOSTI PRVKŮ VAZNÍKŮ  
ALE O ZAJIŠTĚNÍ VZPĚRU TLACENÝCH PRVKŮ, KTERÉ NEZAJIŠTĚNÉ SNÍŽUJÍ ÚNOSNOST VAZNÍKŮ  
DOLNÍ TÁŽENÁ PÁSNICE JE BEZ ŮPRAV  
HORNÍ TLACENOU PÁSNICI ZAJISTIT VODOROVNÝMI PŘÍLOŽKAMI KOTVENÝMI NA KROKVE  
TÁŽENÉ DIAGONÁLY STŘEDNÍ A BEDNĚNÍ U OKAPU JSOU BEZ ŮPRAV  
OSTATNÍ TLACENÉ DIAGONÁLY ZESÍLIT PŘÍLOŽKAMI  
KROKVE ZDOVIT PRIDÁNÍM NOVÝCH MEZI STÁVAJÍCÍ  
STŘEŠNÍ ROVINU OPATŘIT CELOPLOŠNÝM BEDNĚNÍM

POPIS PRVKŮ VAZNÍKŮ					
POL.	PRVEK	PROFIL	PŘÍLOŽKY STÁV.	PROFIL	ŮPRAVY
a	SPODNÍ PÁSNICE	3x 35/180			BEZ ŮPRAV
b	HORNÍ PÁSNICE	3x 35/180	HORIZONT. PŘÍLOŽKA	2x 20/100	PŘÍLOŽKA VERTIKÁLNÍ
c	DIAGONÁLA	2x 25/135			BEZ ŮPRAV
d	STOJKA	2x 25/115	OBOUSTR. PŘÍLOŽKY	2x 50/30	PŘÍLOŽKA
e	DIAGONÁLA	2x 25/115			3x PŘÍLOŽKA
f	DIAGONÁLA	2x 25/115	OBOUSTR. PŘÍLOŽKY	2x 50/30	3x PŘÍLOŽKA
g	STOJKA	2x 25/115			PŘÍLOŽKA
h	DIAGONÁLA	25/115			BEZ ŮPRAV
i	DIAGONÁLA	2x 35/180			BEZ ŮPRAV
j	KROKEV	14/160			DOPLNIT MEZIKROKVE
k	ZAVĚTROVÁNÍ	25/160			DOPLNIT CHYBEJÍCÍ
		DOPLNIT CELOPLOŠNĚ BEDNĚNÍ STŘECHY Z PRKEN TL.25mm
