<div>KIP spol. s r.o. LITOMYŠL INŽENÝRSKÁ A PROJEKTOVÁ ČINNOST TOULOVCOVO NAM. 156, 570 01 LITOMYŠL</div>	VEDOUcí ZAKÁZKY ING. PETR ABSOLON	
	ZOODP. PROJEKTANT ING. PETR ABSOLON	
VYPRACOVAL ING. PETR ABSOLON	MÍSTO STAVBY LITOMYŠL	DATUM 02/2015
STUPEŇ DOKUMENTACE PRO VÝBĚR ZHOTOVITELE		ZAK. Č. 2847-62
INVESTOR PARDUBICKÝ KRAJ, KOMENSKÉHO NÁM. 125, PARDUBICE		Č.PARÉ
STAVBA GYMNÁZIUM LITOMYŠL 1.ETAPA OPRAVY OKENNÍCH VÝPLNÍ #OBJEKT		
VÝKRES TECHNICKÝ POPIS OKEN	MĚŘITKO 1:50	PROFESE STAVEBNÍ
		Č.VÝKR. D.3

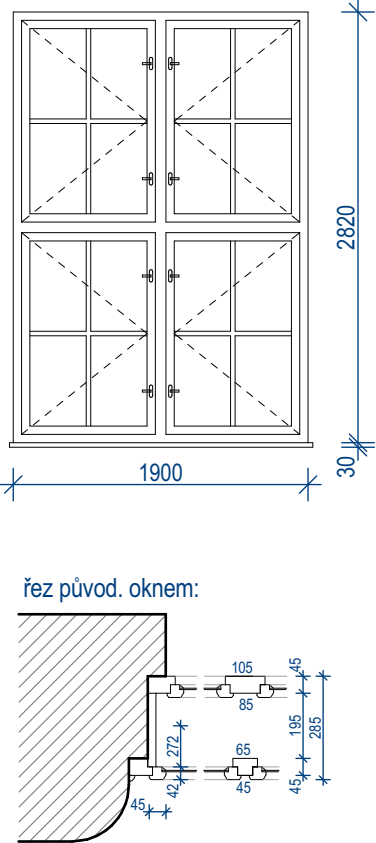
<p>4-křídlové špaletové okno s vnitřními a vnějšími křídly vsazenými do středového kříže. Některé kusy se sklápěcím křídlem. Křídla jsou obdélníkového průřezu s mírným zkosením ve vnitřní části, zasklení děleno na 4části. Podrobný popis je zaznamenán v příloženém pasportu stáv. stavu oken a restaurátorském průzkumu.</p> <p>Křídla : a) venkovní poškozená, rozpraskaná, nátěr popraskaný b) vnitřní zachovalá , lokální poškození u zavírání, nátěr lehce poškozený</p> <p>Rámy : zachovalé, spodní vnější rám poškozený, nátěr popraskaný, na středních příčkách rámu lokální poškození u kování</p> <p>Kování : a)půlolyvy 3typy (původní mosazné na 12oknech) b)3 zasekané kovové kotvené závěsy c)některá okna (viz soupis oken) jsou osazená sklápěcím mechanismem přes páku s táhlem d)zpevňující rohovníky oken. křidel, přeplechování u kliček ze zadní strany e)mosazné pružinové zarážky ve špaletě, zarážky oken ve vnějších křidlech f)protikusy kovové částečně poškozené</p> <p>Materiál: borovice, nátěr bílý Zasklení : a) vnitřní křídlo - 1 sklo původní tažené někde popraskané tl. 3mm (4mm),lokálně poškrábané b) vnější křídlo - 1 sklo původní tažené někde popraskané tl. 3mm(4mm),lokálně poškrábané</p> <p>Těsnění : 55% oken- silikon. těsnění prům. 7mm, 30%-kovotěs, 15%-není těsnení</p> <p>Špalety : zachovalé , nátěr popraskaný,poškozený od zarážek oken</p> <p>Vnitřní parapet : dřevo zachovalé, nátěr popraskaný, někde uvolněný</p> <p>Venkovní parapet : měď zachovalá, uvolněný plech od venkovních rámu</p> <p>Zatměnění : látkové rolety dosloužilé</p> <p>Venkovní ostění : lehce popraskaná omítka</p> <p>Vnitřní ostění : zachovalé</p>	<p>4-křídlové špaletové okno s repasovaným vnitřními křídlem a vnějšími novými křídly s izolačním dvojsklem - replikami původních vsazenými do středového kříže. Podrobný popis repasí a prací na oknech je zaznamenán v příloženém technickém popisu.</p> <p>Nátěr celého okna bude kompletně odstraněn opálením, dřevěné rozpraskané profily přetmeleny a vybroušeny, případně nahrazeny novým materiálem ve výřezu a znovu natřeny.</p> <p>Křídla : a) venkovní - nová, silnější profily pro osazení dvojskla,repliky původních křidel b) vnitřní - stávající ,lokální opravy poškození u zavírání,</p> <p>Rámy : nový nátěr, přetmelení,spodní vnější rám poškozený vyměněn výřezem vrchní části a nově přeplechován Cu plechem na střed. příčkách rámu vyspraveno lokál. poškození u kování</p> <p>Kování : a)půlolyvy původní repasovány, novější typy vyměněny za repliky výše uvedených (se štítkem),doplnění u skláp. křidel (dovření) , uzamykatelné kování u sníženého parapetu b)závěsy vnitřní - repase, závěsy vnější nové prům. 14mm c) sklápěcím mechanism.-repase, doplnění chybějících částí d)rohovníky oken. křidel a přeplechování - repase e)mosazné pružinové zarážky ve špaletě, zarážky oken ve vnějších křidlech - očištění, namazání , repase f)protikusy kovové částečně poškozené, část vyměněna</p> <p>Materiál: borovice suš. typ A,vlhkost 8-12%, vícevrstvý eurohranol</p> <p>Nátěr : celé okno, impregnační nátěr, akrylátový tmel, přebroušení, 2 x základní nátěr, přebroušení,2x vrchní email</p> <p>Zasklení : a) vnitřní kř. - výměna poprask. a poškrábaných tl.4mm b) vnější křídlo - izolační diatherm 4x10x4mm, U=1,4W/m2K u oken se sniž. parapetem, nalepena na sklo bezpečn. folie</p> <p>Těsnění : v nový křidlech , bílé, materiál TPA, UV-odolné, bez paměť ef. ve vnitř. křidlech pův. těsnění odstraněno, drážky zatmeleny</p> <p>Špalety : přetmelení, přebrousení, nový nátěr</p> <p>Vnitřní parapet : přetmelení spár, přebrousení, nový nátěr,</p> <p>Venk. parapet : uvolněný plech přibit Cu hřebíčky + oplech. spod. rámu</p> <p>Zatměnění : látkové rolety demontovány</p> <p>Venkovní ostění : lehce popraskaná omítka vyspravena + nátěr</p>

celkem :	rozměry :			
43 ks	vnitřní stavební otvor 1900/2850mm vnější stavební otvor 1710/2680mm	vnitřní křídlo 870/1340mm vnější křídlo 800/1270mm

OKNO Č. 19 JE JIŽ PROVEDENO JAKO VZOREK PRO ODSOUHLASENÍ ODBOREM PAMÁTKOVÉ PÉČE U TOHOTO OKNA BUDOU POUZE VYMĚNĚNY PŮLOLIVY ZA MOSAZNÉ REPLIKY PŮVODNĚJŠÍCH

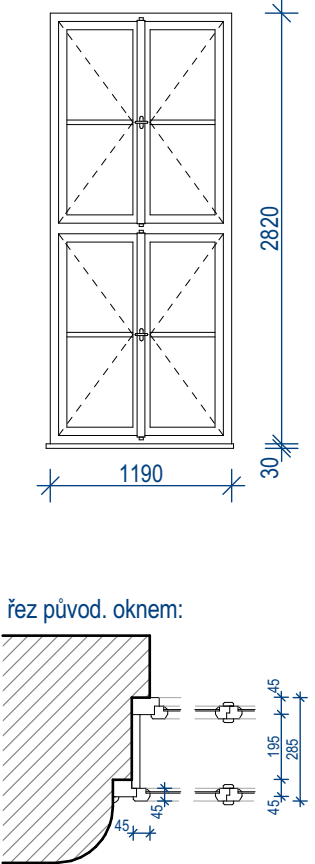
OZN.:	SCHÉMA OKNA		POPIS STÁVAJÍCÍHO STAVU OKNA :	REPASE OKNA :
41-43

<p>2x2-křídlové špaletové okno s vnitřními a vnějšími křídly vsazenými samostatně do špalety se středovou klapačkou ve 2 polích. Křídla jsou obdélníkového průřezu s mírným zkosením ve vnitřní části, zasklení děleno na 2 části. Podrobný popis je zaznamenán v příloženém pasportu stáv. stavu oken a restaurátorském průzkumu.</p> <p>Křídla : a) venkovní poškozená, rozpraskaná, nátěr popraskaný b) vnitřní zachovalá , nátěr lehce poškozený</p> <p>Rámy : zachovalé, spodní vnější rám poškozený, nátěr popraskaný,</p> <p>Kování : a)mosazné olivy b)3 zasekané kovové kotvené závěsy c)mosazné pružinové zarážky ve špaletě, zarážky oken ve vnějších křidlech d)protikusy kovové částečně uvolněné</p> <p>Materiál: borovice, nátěr bílý Zasklení : a) vnitřní křídlo - 1 sklo původní tažené někde popraskané tl. 3mm(4mm),lokálně poškrábané b) vnější křídlo - 1 sklo původní tažené někde popraskané tl. 3mm(4mm), lokálně poškrábané</p> <p>Těsnění : na vnější kř.- kovotěs, na vnitř. křidlech - není těsnění</p> <p>Špalety : zachovalé , nátěr popraskaný,poškozený od zarážek oken</p> <p>Vnitřní parapet : dřevo zachovalé, nátěr popraskaný, někde uvolněný</p> <p>Venkovní parapet : měď zachovalá, uvolněný plech od venkovních rámu</p> <p>Zatměnění : není</p> <p>Venkovní ostění : lehce popraskaná omítka</p> <p>Vnitřní ostění : zachovalé</p>	<p>2x2-křídlové špaletové okno s repasovaným vnitřními křídlem a vnějšími novými křídly s izolačním dvojsklem - replikami původních vsazenými do samostatně do špalety se střed. klapačkou. Podrobný popis repasí a prací na oknech je zaznamenán v příloženém technickém popisu.</p> <p>Nátěr celého okna bude kompletně odstraněn opálením, dřevěné rozpraskané profily přetmeleny a vybroušeny, případně nahrazeny novým materiálem ve výřezu a znovu natřeny.</p> <p>Křídla : a) venkovní - nová, silnější profily pro osazení dvojskla,repliky původních křidel b) vnitřní - stávající, lokální opravy poškození u zavírání,</p> <p>Rámy : nový nátěr, přetmelení, spodní vnější rám hloubkově vytmelen a nově přeplechován Cu plechem</p> <p>Kování : a)olivy původní repasovány chybějící doplněny replikami uzamykatelné kování na vnějším křídle b)závěsy vnitřní - repase, závěsy vnější nové prům. 14mm c)mosazné pružinové zarážky ve špaletě, zarážky oken ve vnějších křidlech - očištění, namazání , repase d)protikusy dotáhnout, na tyčích udělat větší náběhy</p> <p>Materiál: borovice suš. typ A,vlhkost 8-12%, vícevrstvý eurohranol</p> <p>Nátěr : celé okno, impregnační nátěr, akrylátový tmel, přebroušení, 2 x základní nátěr, přebroušení,2x vrchní email</p> <p>Zasklení : a) vnitřní kř. - výměna poprask. a poškrábaných tl.4mm b) vnější křídlo - izolační diatherm 4x10x4mm, U=1,4W/m2K u oken se sniž. parapetem, nalepena na sklo bezpečn. folie</p> <p>Těsnění : v nový křidlech , bílé, materiál TPA, UV-odolné, bez paměť ef. ve vnitř. křidlech pův. těsnění odstraněno, drážky zatmeleny</p> <p>Špalety : přetmelení, přebrousení, nový nátěr</p> <p>Vnitřní parapet : přetmelení spár, přebrousení, nový nátěr,</p> <p>Venk. parapet : uvolněný plech přibit Cu hřebíčky + oplech. spod. rámu</p> <p>Venkovní ostění : lehce popraskaná omítka vyspravena + nátěr</p>

celkem :	rozměry :			
3 ks	vnitřní stavební otvor 1190/2850mm vnější stavební otvor 980/2680mm	vnitřní křídlo 1030/1340mm vnější křídlo 940/1270mm
