Technická pomoc

Provedení sondy do střechy, výpis zjištěné skladby

Jídelna nemocnice
J. E. Purkyně 652
570 01 Litomyšl

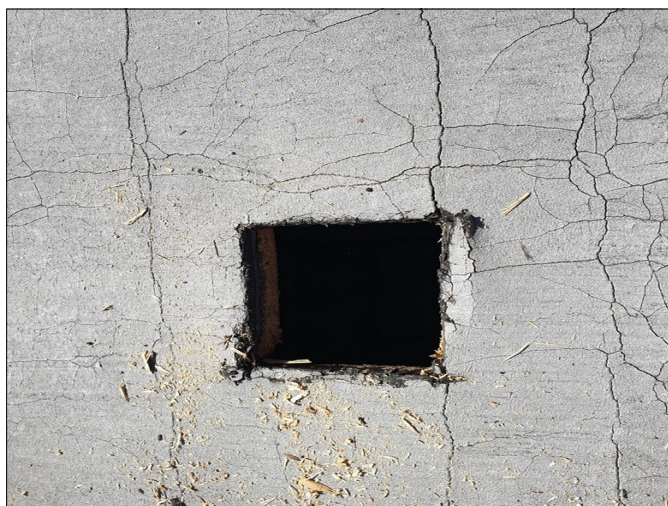
foto /1/ Pohled do sondy

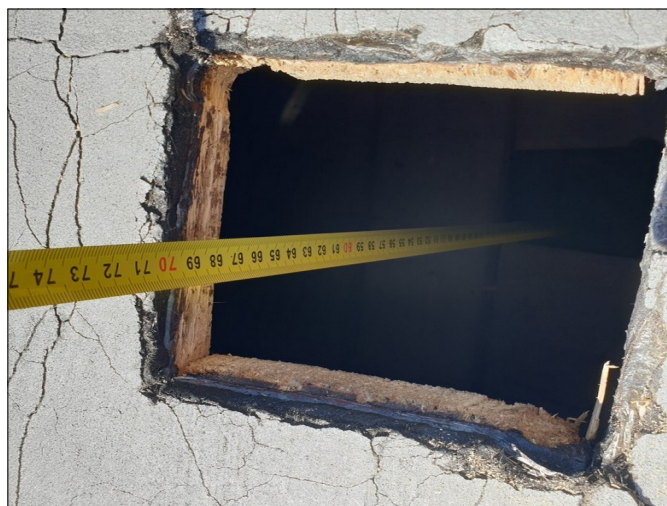
foto /2/ Celková tloušťka skladby
