ČÍSLO ZAKÁZKY: 23086

DATUM: 08/23

## ZÁVĚREČNÁ ZPRÁVA STAVEBNĚ-TECHNICKÝ PRŮZKUM

**SŠ zemědělská  
Dolní Třešňovec 17  
563 01 Lanškroun**

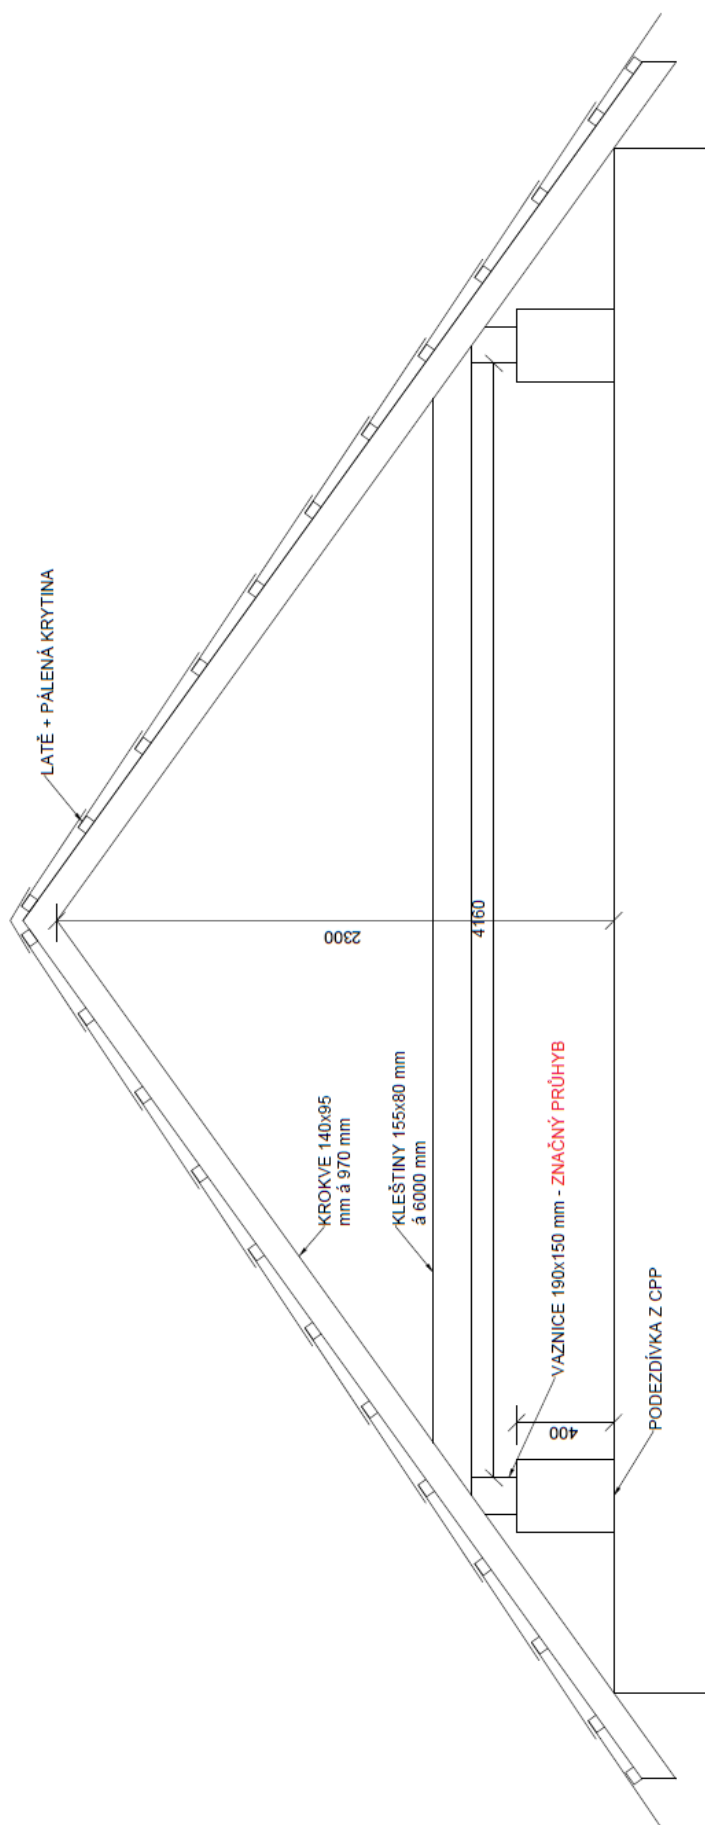
C1 - STATEK - SCHEMATICKÝ ZÁKRES  
STŘEŠNÍ KONSTRUKCE S PÁLENOU  
KRYTINOU

**Značný průhyb vaznice, na délku 7300 mm  
průhyb ca 150 mm**

KONSTRUKCE BEZ ZNÁMEK NAPADENÍ DŘEVOKAZNÝMI ŠKŮDCI  
KROV PŘITĚŽUJE STROPNÍ KONSTRUKCI

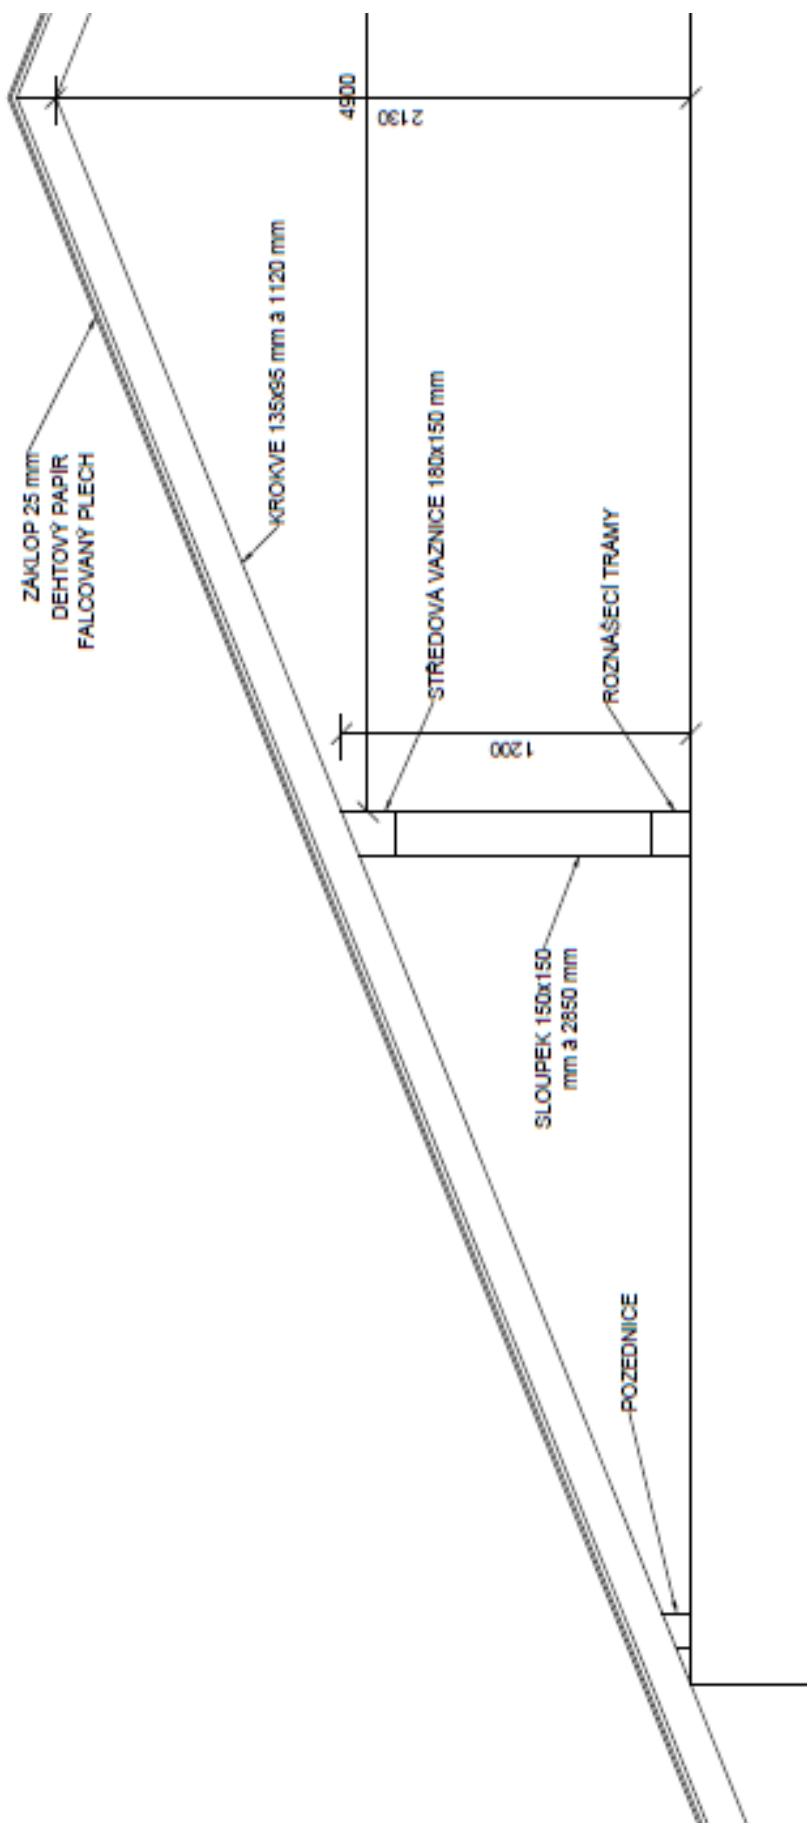
**KONSTRUKCE BEZ ZNÁMEK NAPADENÍ DŘEVOKAZNÝMI ŠKŮDLCI**

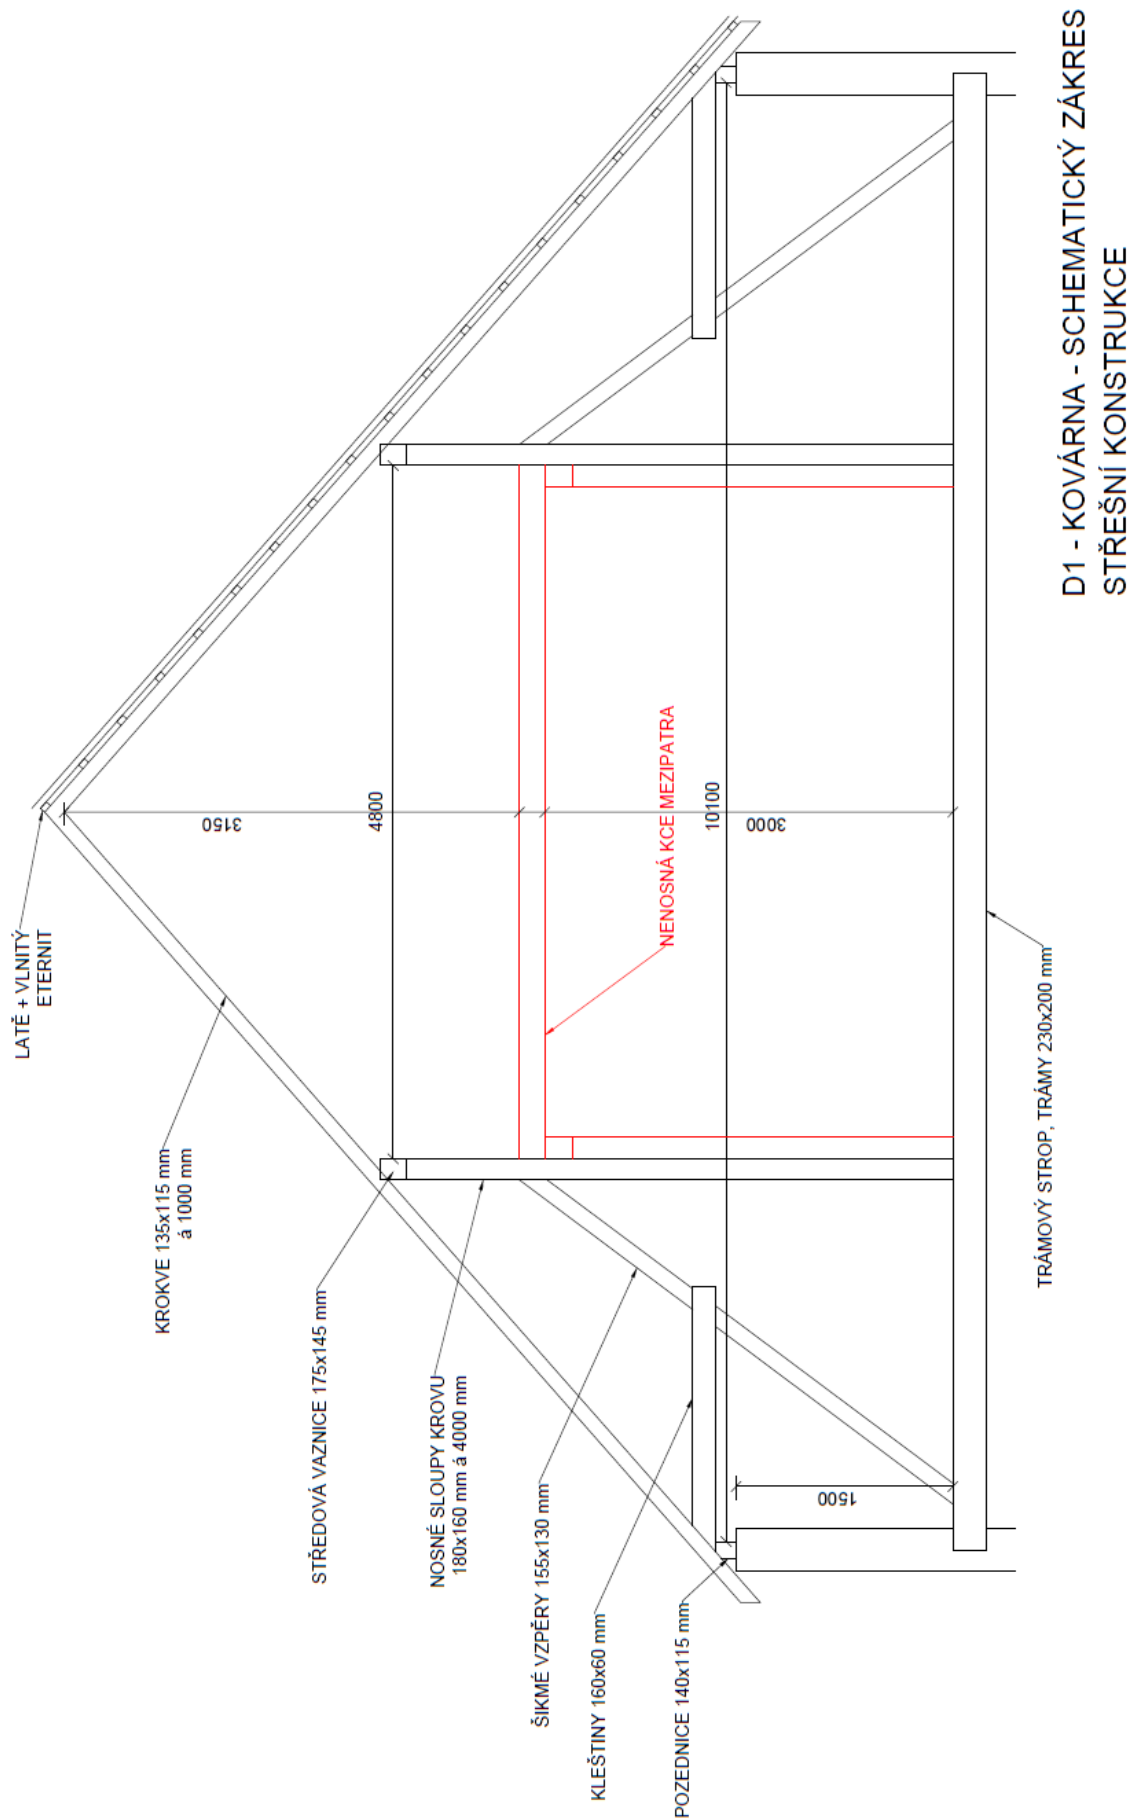
**Foto 026 – lokální napadání dřeva****Pozednice + krokev – nutno sanovat**

**Foto 022 – lokální napadání dřeva**

**Foto 025 – lokální napadání dřeva****Cca 2 m středové vaznice**

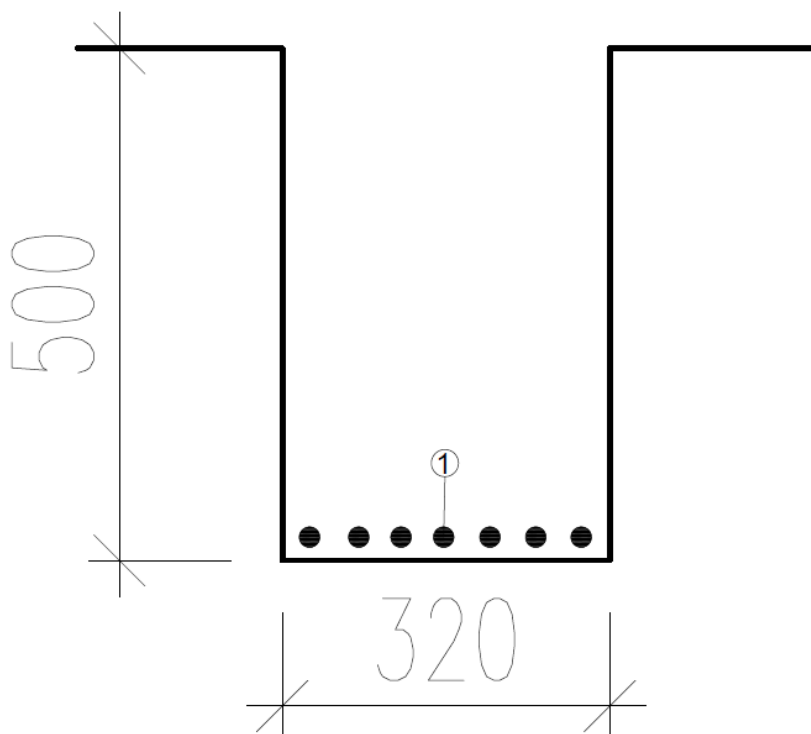
**● ODHALENÁ VÝZTUŽ**

① 7x ŽEBROVANÁ TYP V Ø 20 mm

KRYTÍ 20-25 mm

POVRCHOVÁ KOROZE

HLAVNÍ A KONSTRUKČNÍ VÝZTUŽE

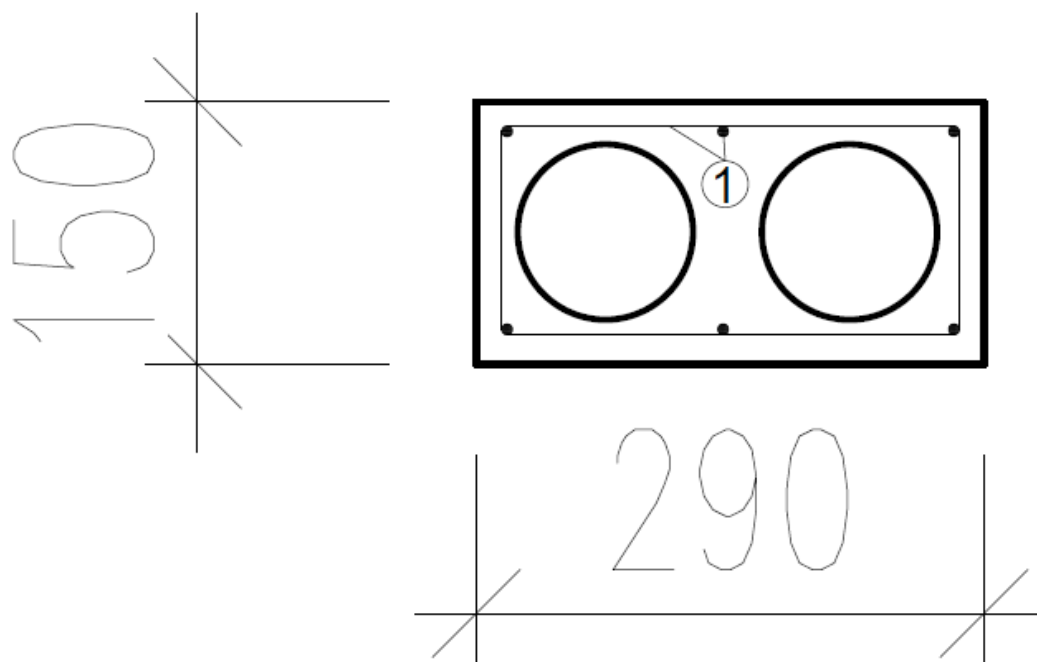
**● ODHALENÁ VÝZTUŽ**

① VŠE HLADKÁ Ø 6 mm

KRYTÍ 10 mm  
POVRCHOVÁ KOROZE  
HLAVNÍ A KONSTRUKČNÍ VÝZTUŽE  
DÉLKA PANELU 3000 mm  
PRŮMĚR DUTINY 100 mm

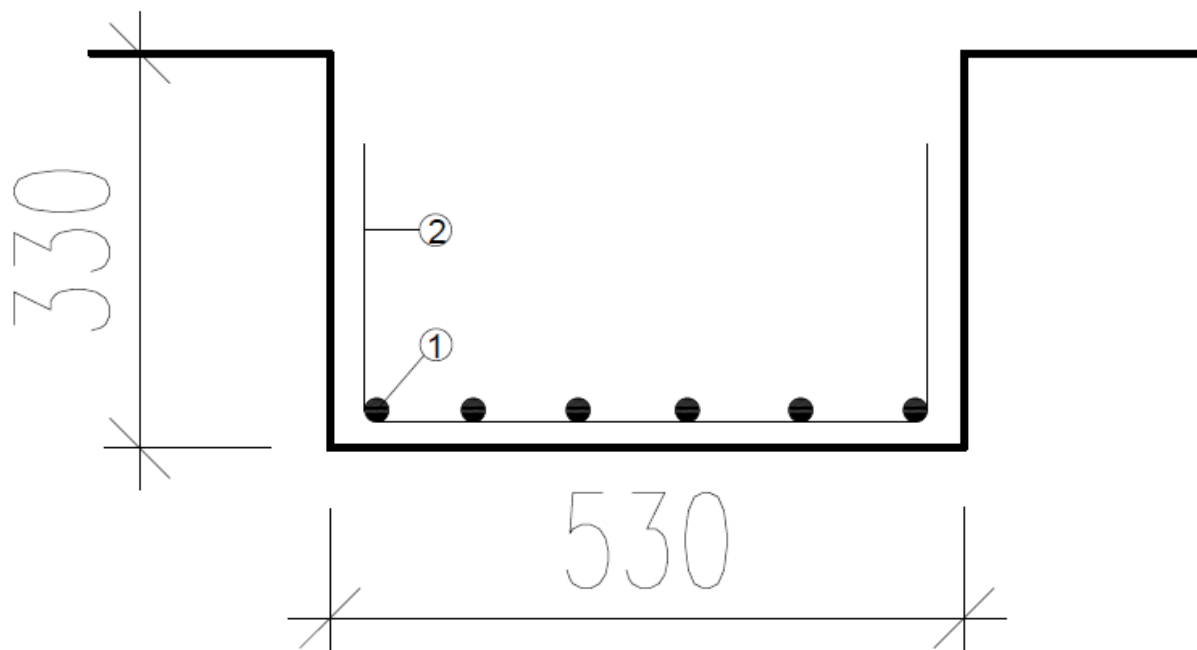
● ODHALENÁ VÝZTUŽ

- ① 6x ŽEBROVANÁ TYP V Ø 20 mm
- ② TŘMÍNKY HLADKÉ Ø 6 mm á 270 mm

KRYTÍ 20 mm  
POVRCHOVÁ KOROZE  
HLAVNÍ A KONSTRUKČNÍ VÝZTUŽE

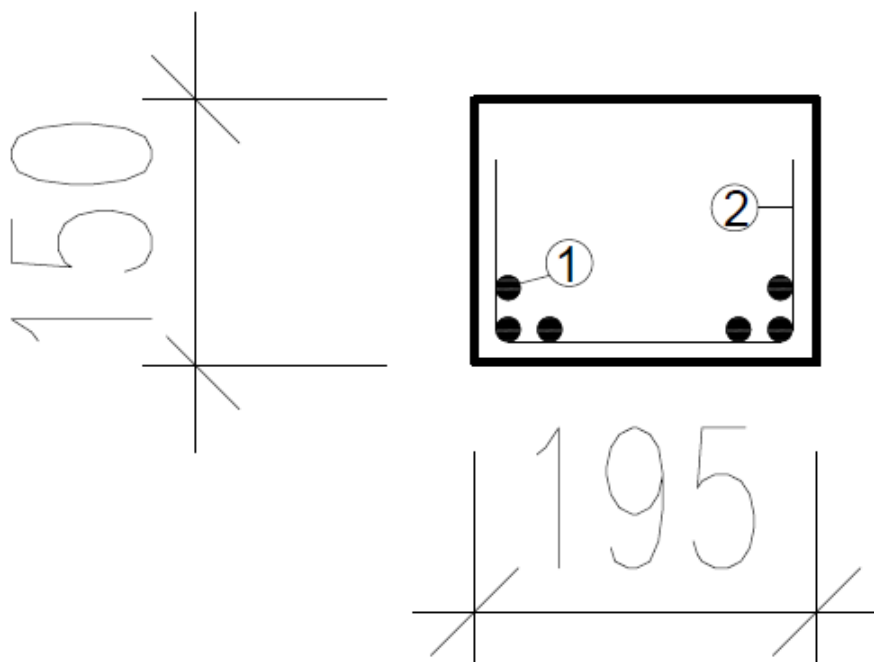
● ODHALENÁ VÝZTUŽ

- ① 6x ŽEBROVANÁ TYP V Ø 14 mm
- ② TŘMÍNKY HLADKÉ Ø 6 mm

KRYTÍ 25 mm  
POVRCHOVÁ KOROZE  
HLAVNÍ A KONSTRUKČNÍ VÝZTUŽE

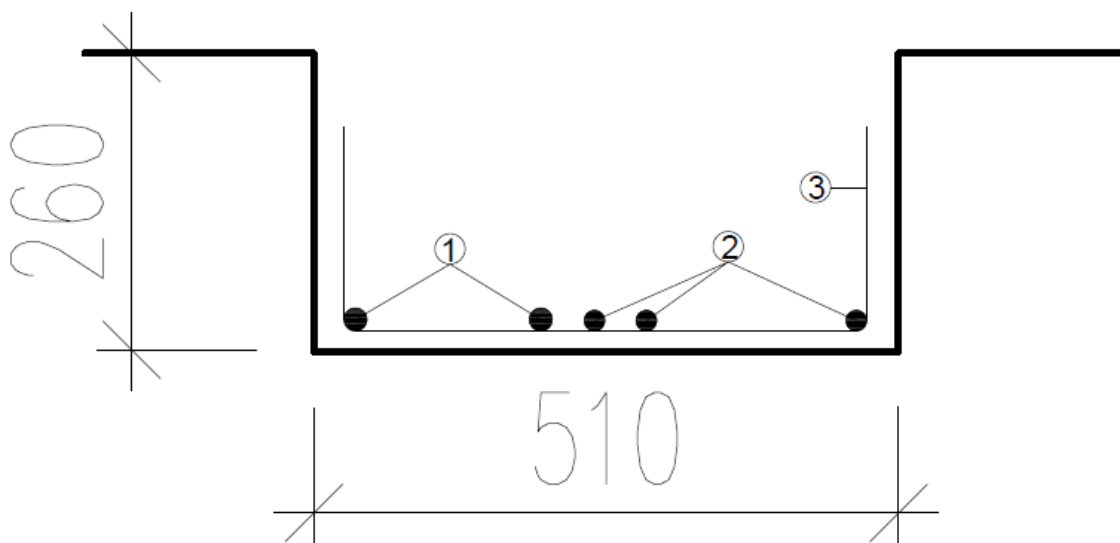
**● ODHALENÁ VÝZTUŽ**

- ① ŽEBROVANÁ TYP V Ø 20 mm
- ② ŽEBROVANÁ TYP V Ø 18 mm
- ③ TŘMÍNKY HLADKÉ Ø 6 mm á 230 mm

KRYTÍ 20 mm

POVRCHOVÁ KOROZE

HLAVNÍ A KONSTRUKČNÍ VÝZTUŽE

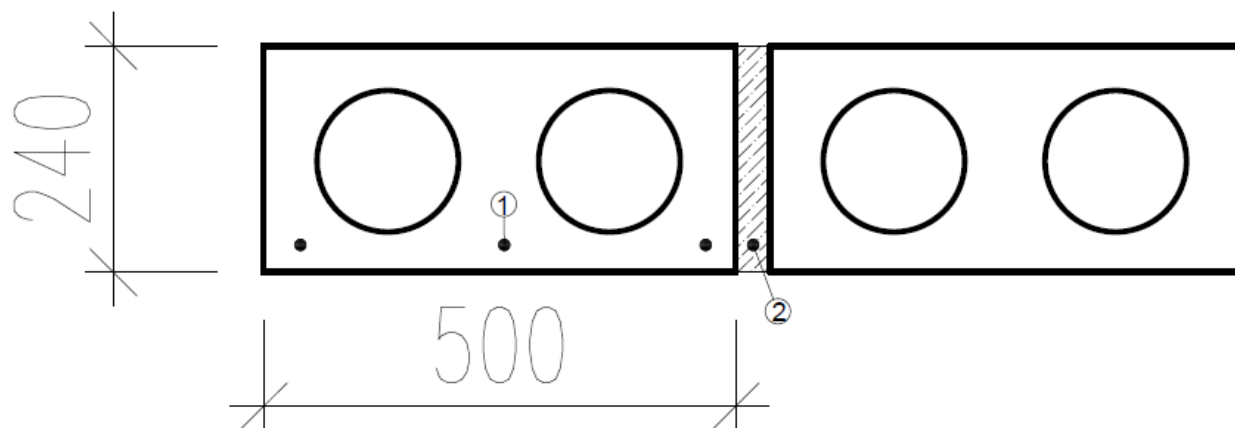
● ODHALENÁ VÝZTUŽ

① 3x ŽEBROVANÁ TYP V Ø 12 mm

② ŽEBROVANÁ TYP V Ø 12 mm

KRYTÍ 20 mm

POVRCHOVÁ KOROZE

HLAVNÍ A KONSTRUKČNÍ VÝZTUŽE

PRŮMĚR DUTINY 150 mm
