FVE Pardubický kraj  
SŠ automobilní Ústí nad Orlicí - areál Třebovská

# TECHNICKÁ ZPRÁVA

STP + Statické posouzení

Číslo projektu: 2023134

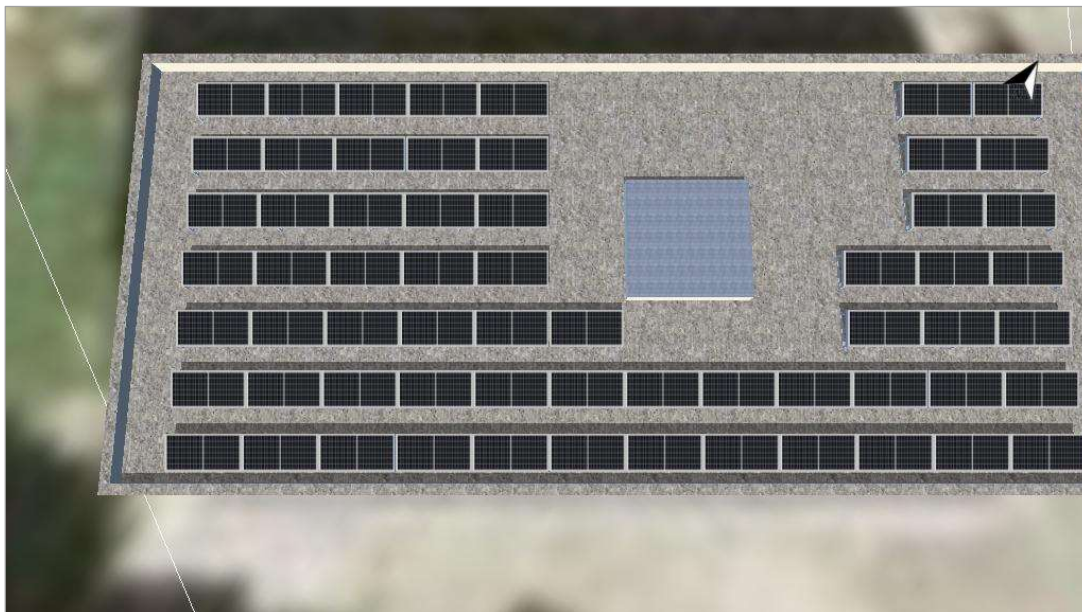
*Vstupní budova – uvažované rozmístění panelů*

**Střešní konstrukce je jen částečně vyhovující. Na přitížení FV panely jsou vyhovující dutinové panely nad chodbou a ocelové průvlaky. Není vyhovující část objektu, jejíž stropní konstrukce nad 2.NP je řešena keramobetonovým stropem.**

Bez nutnosti zesilovat stropní konstrukci lze střechu přitížit pouze ve vyznačené ploše. Oblast mezi vyznačenými plochami se nesmí přitěžovat – buď na plochu vůbec FV panely neumísťovat nebo oblast překonat samonosnou konstrukcí, které bude podepřena pouze v oblastech, kde to je přípustné.

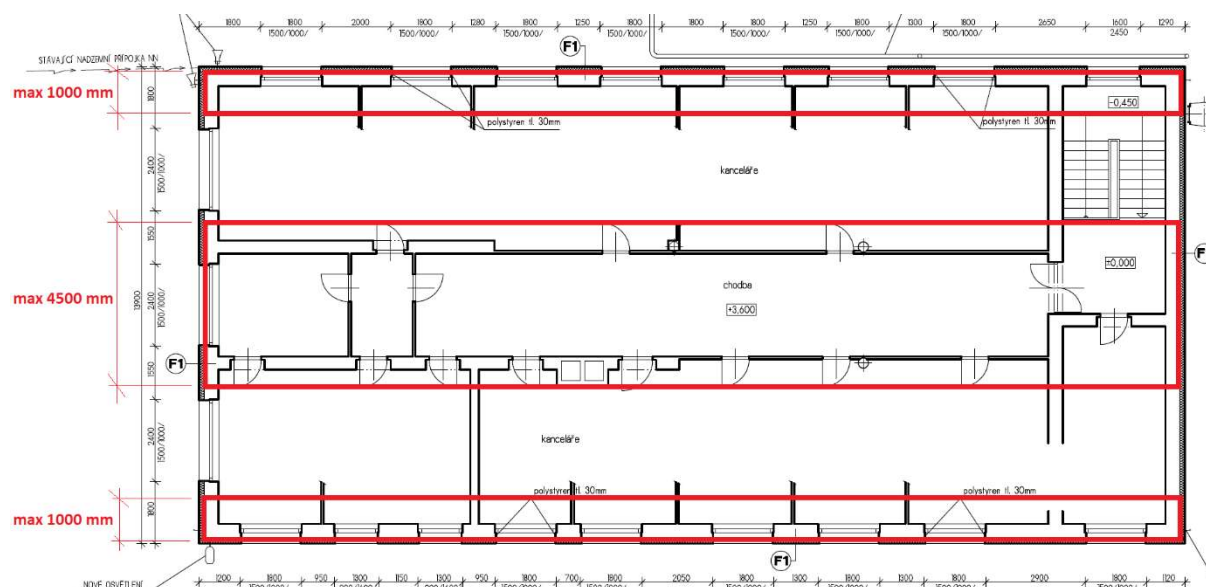
Střešní skladba je měkká – tepelná izolace EPS, na které je tenká PVC hydroizolace. Nosnost samotné tepelné izolace je dostatečná, ale při lokálním přitížení dochází k výrazným deformacím. Pokud nebude navrženo relevantní řešení kontaktního osazení konstrukce na skladbu střechy, velmi pravděpodobně dojde k porušení hydroizolace.

**Je nutno osazení konstrukce FV panelů na skladbu střechy vyřešit takovým způsobem, který bude minimalizovat deformace skladby střechy a tím pravděpodobnost porušení hydroizolace.**

Především v rozích pomocné konstrukce, kde je možnost porušení hydroizolace nejrizikovější, je nutno zajistit dostatečnou tuhost střešního pláště.

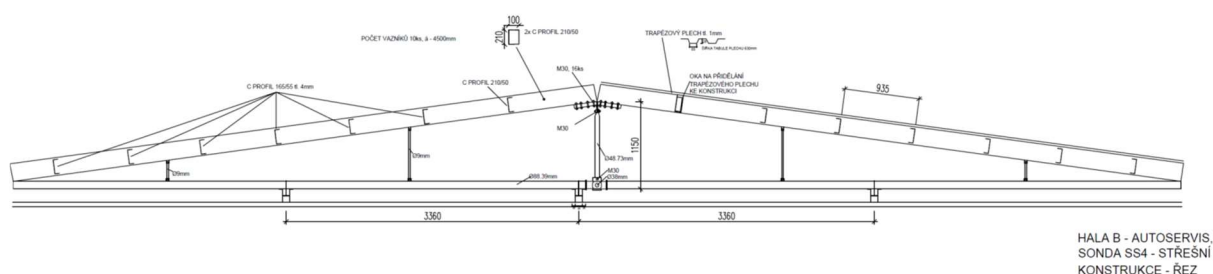
HALA B - AUTOSERVIS,  
 SONDA SS4 - STŘEŠNÍ  
 KONSTRUKCE - ŘEZ

Provedení střechy neodpovídá projektové dokumentaci, dle které je střecha vynášena ocelovými příhradovými vazníky.

Střecha je vynášena ocelovým rámem, provedeným v profilu 2x C profil 210/50, tl. 6 mm, rámy jsou staženy táhlem trubkového profilu TR 89/4. Rozpon rámu je 12 m, jejich rozteč je á 4,5 m.

Na vaznících jsou uloženy střešní ocelové nosníky profilu C 165/55 tl. 4 mm v rozteči 935 mm. Střešní nosníky vynášejí krytinu – trapézový plech tl. 1 mm, výška vlny 25 mm.

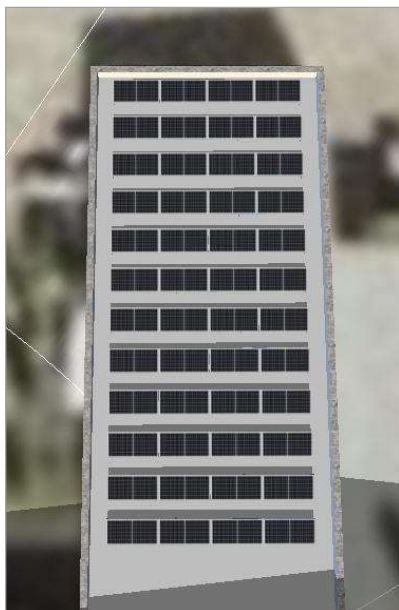
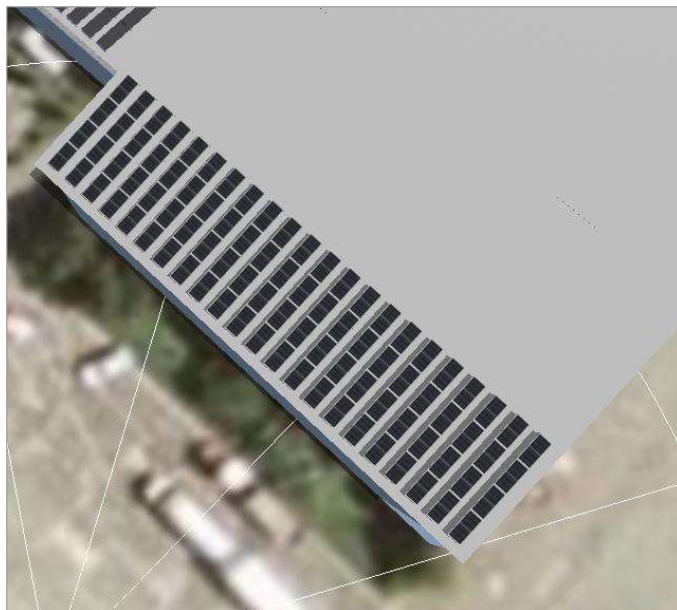
*Hala 1 – uvažované rozmístění panelů – střecha nižší/vyšší*

Stropní panely ani vazníky **nejdou** vyhovující ani stávající zatížení (stálé + klimatické). Nejsou tak vyhovující ani pro přetížení FV panely.

Je možno navrhnout zesílení nosné konstrukce – pravděpodobně pomocí uhlíkových lamel. Pro toto zesílení je nutno počítat s nezanedbatelnými náklady na realizaci.

Bez nutnosti zesilovat stropní konstrukci lze střechu přitížit (například pomocí nezávislé nosné konstrukce, která bude navržena tak, aby vynášela FV panely) pouze ve vyznačené ploše – nad sloupy.

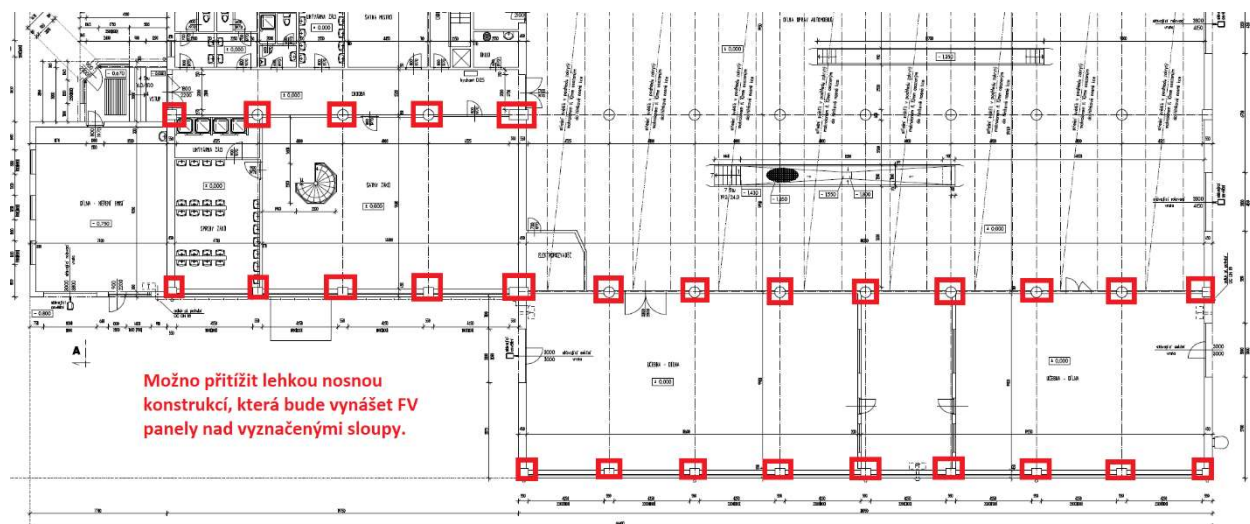
*Schéma 2 - Schéma bodů, ve kterých je možno střešní konstrukci přitěžovat*

Pokud se bude střecha ve vyznačených místech přitěžovat, je nutno počítat s tím, že střešní skladba je měkká – tepelná izolace EPS, na které je tenká PVC hydroizolace. Vzhledem k zatěžovacím šířkám bude nutné případnou nezávislou konstrukci ukotvit přímo do nosné konstrukce – tedy narušit střešní souvství, což bude způsobovat tepelné-fyzikální a hydroizolační problémy.

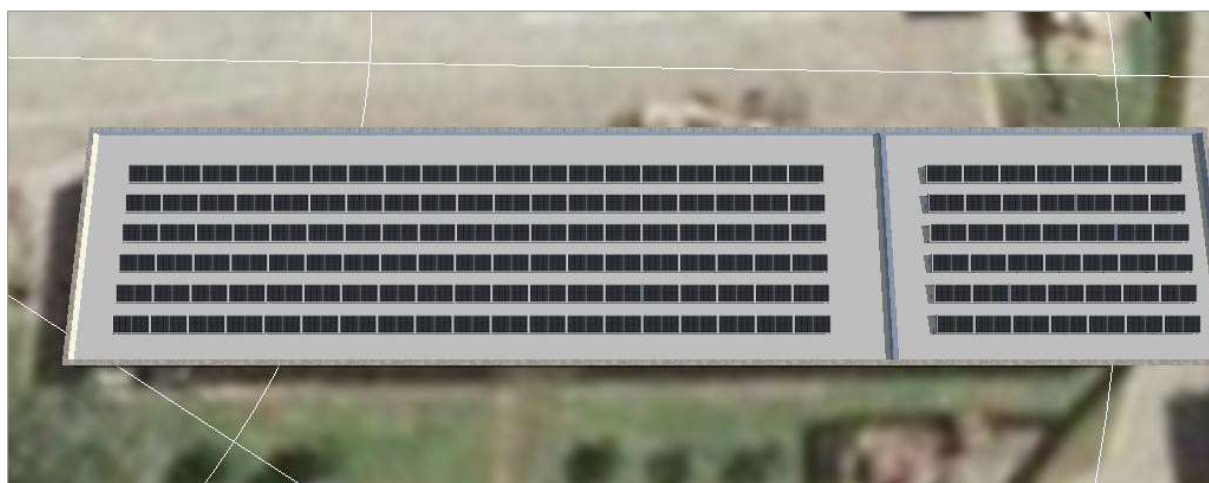
*Hala 3 – uvažované rozmístění panelů*

**Střešní konstrukce je jen částečně vyhovující. Na přitížení FV panely jsou vyhovující ocelové ráky. Nejsou vyhovující konstrukce, které vynáší střešní soustvení mezi ráky – střešní nosníky v jedné části a desky s žebry v druhé části objektu.**

Střešní nosníky a desky s žebry jsou výrazně poddimenzované již na stávající zatížení. Hlavní ocelové ráky mají rezervu na možné přitížení, doporučuje se ale celou konstrukci dále nepřitěžovat – vzhledem k možným nadměrným průhybům a případným sněhovým návějím, které by stávající konstrukci dále přitěžovaly.

Potenciálně lze střechu nad ráky samotnými přitížit, v tomto případě je ale nutno navrhnout nosnou konstrukci, která zajistí, že plochy mezi ráky nebudou dále přitěžovány.

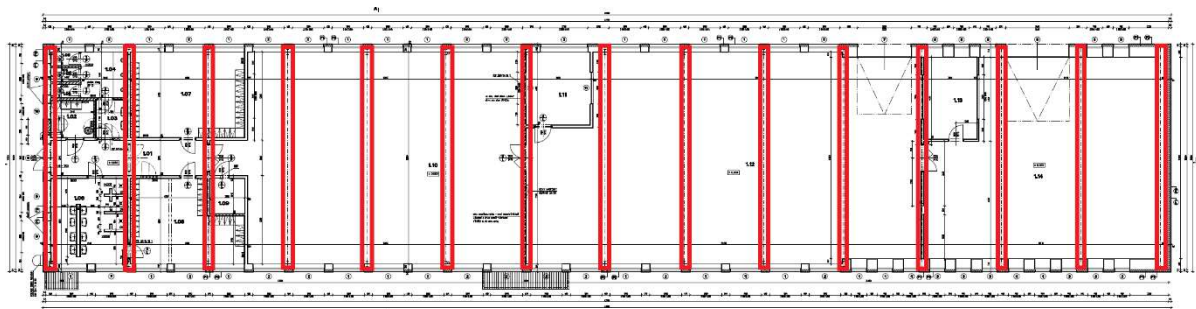
*Schéma 4 - Schéma ploch, ve kterých je možno střešní konstrukci přitěžovat*

Pokud se bude střecha ve vyznačených místech přitěžovat, je nutno počítat s tím, že střešní skladba je měkká – tepelná izolace EPS, na které je tenká PVC hydroizolace. Vzhledem k zatěžovacím šířkám bude nutné případnou nezávislou konstrukci ukotvit přímo do nosné konstrukce – tedy narušit střešní souvství, což bude způsobovat tepelně-fyzikální a hydroizolační problémy.

Dle navržené nezávislé konstrukce bude nutno opět přeposoudit stávající konstrukci na zvýšené přitížení.

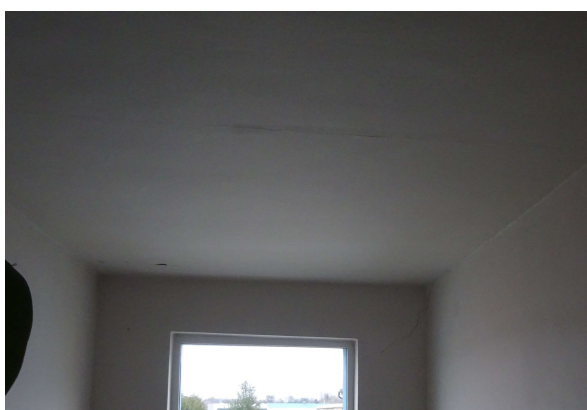
Ve stěně a stropní konstrukci u východní strany se projevují trhliny. Objevily se pravděpodobně po vybudování nádrže u východní štitové stěny a tím přetížení základové spáry.

*Objekt A - Trhliny u štitové stěny*

Je doporučeno zajistit sledování rozvoje trhlin statikem a v případě jejich dalšího rozvoje je nutno navrhnout přiměřená statická opatření.

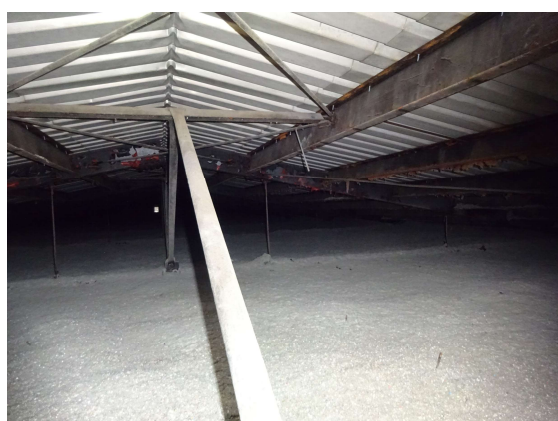
Střešní plášť je velmi lehký, ale rezerva k kapacitě zatížitelnosti je dostatečná pro přetížení kotvenými FV panely. Nátěr ocelové konstrukce pravděpodobně nebyl obnovován, nátěr se odlupuje, místy je na konstrukci znatelná povrchová koroze. Po obnovení nátěru lze počítat s delší životností konstrukce.

*Objekt C - Nosná konstrukce střechy – je nutné provést obnovu nátěru střechy*

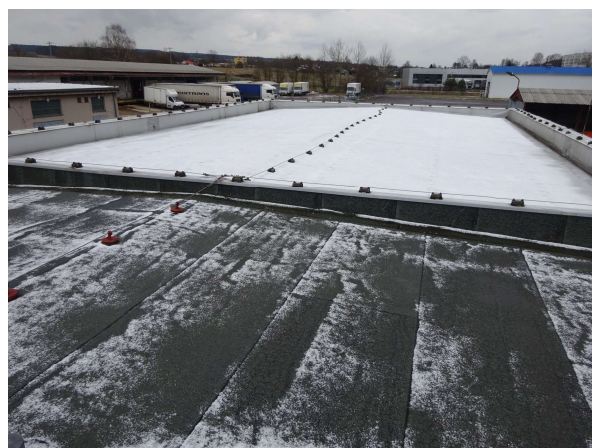
*Objekt F - Část objektu s měkkou skladbou střechy*
