TECHNICKÁ ZPRÁVA

STP + Statické posouzení

FVE Pardubický kraj

Číslo projektu: 2023134

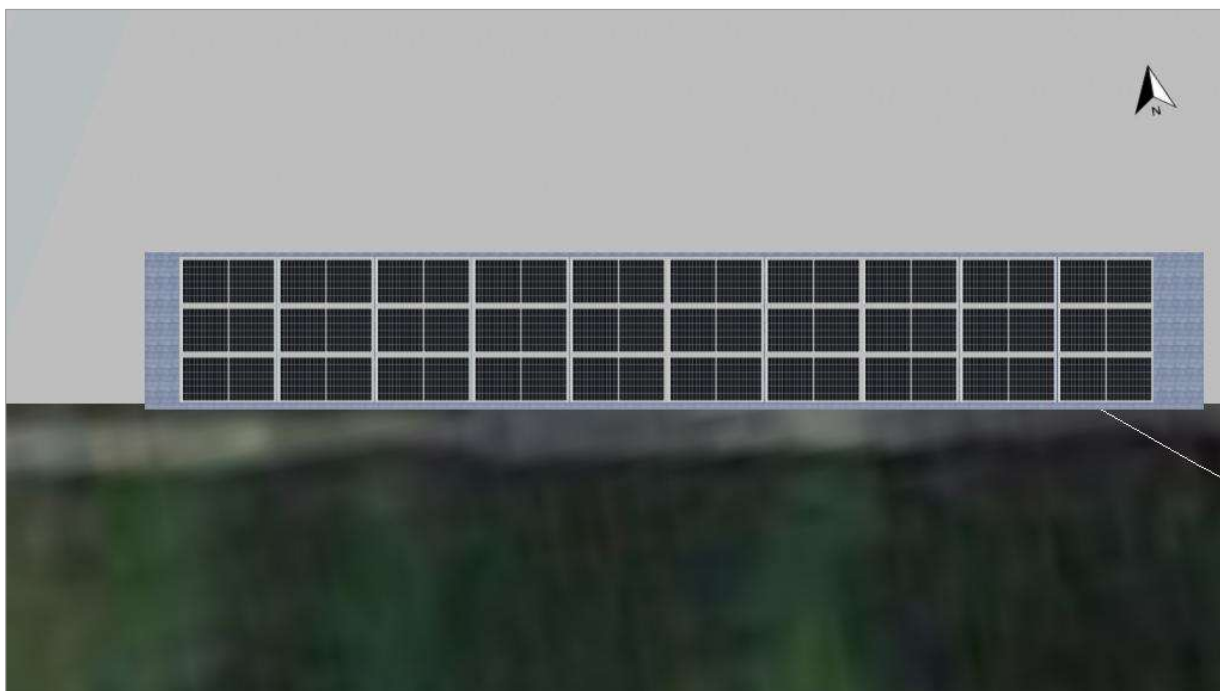
Honlův dům – pultová střecha na jižní straně – uvažované rozmístění panelů

Bylo uvažováno s FV panely souběžně se střechou a tomu odpovídajícímu zatížení větrem a sněhem. FV panely jsou kotveny bez přitížení přímo do konstrukce. Rozmístěné panely zabírají cca 85% plochy zatěžovací šířky posuzovaných prvků.

Zatížení po přitížení konstrukce FV panely překročilo nosnost krokví o 77%.

Konstrukce není po přitížení FV panely vyhovující

V tomto případě je nutné zesílení konstrukce, vzhledem k tomu, že nosná konstrukce je nevyhovující již na stávající zatížení. Řešení by bylo například vložit nové krokve a tím snížit zatěžovací šířku stávajících krokví, nebo zesílení stávajících krokví příložkami.

Konstrukce je nevyhovující již na stávající zatížení, proto je nutné zesílení konstrukce. Je navrženo zesílení stávajících krokví příložkami průřezu 2x 50/220 mm z bočních stran krokve. Příložky budou se stávajícími krokvemi spojeny pomocí svorníků M12 v maximální vzdálenosti 500 mm.

V tomto případě je nutné zesílení konstrukce, vzhledem k tomu, že nosná konstrukce je nevyhovující již na stávající zatížení. Řešení by bylo například vložení nových krokví a tím snížit zatěžovací šířku stávajících krokví, nebo zesílením stávajících krokví.

Konstrukce je nevyhovující již na stávající zatížení, proto je nutné zesílení konstrukce přiložkováním stávajících krokví.

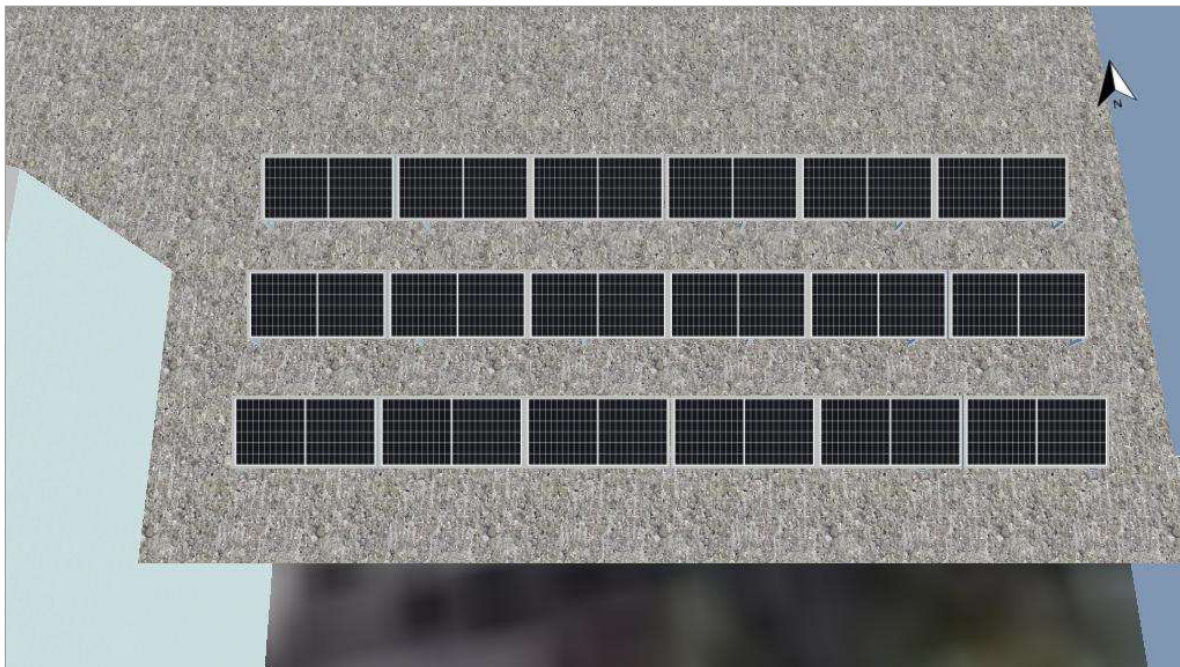
Honlův dům – plochá střecha na spojovacím krčku na západní straně objektu – uvažované rozmístění panelů

Nosná konstrukce střechy je tvořená železobetonovou deskou s keramickými vložkami. Teoretická tl. železobetonové desky je 190 mm. Celková tl. stropní desky s keramickými vložkami je 220 mm.

Bylo uvažováno se sklonem FV panelů 15° od střešní roviny a tomu odpovídajícímu přetížení větrem a sněhovými návějemi. FV panely jsou předpokládány jako kotvené přítěžováním. Nutné přetížení je 260 N/m², na jeden panel s rozměry 2,1x1,05 m je tak nutné přetížení minimálně 60 kg. Rozmístěné panely zabírají cca 35% plochy zatěžovací šířky posuzovaných prvků.

Střešní konstrukce je na toto přetížení vyhovující.

Střešní konstrukce je vyhovující i po přetížení FV panely.

Střešní skladba je měkká – předpoklad - tepelná izolace EPS, na které je tenká PVC hydroizolace. Nosnost samotné tepelné izolace je dostatečná, ale při lokálním přetížení dochází k výrazným deformacím. Pokud nebude navrženo relevantní řešení kontaktního osazení konstrukce na skladbu střechy, velmi pravděpodobně dojde k porušení hydroizolace.

Je nutno osazení konstrukce FV panelů na skladbu střechy vyřešit takovým způsobem, který bude minimalizovat deformace skladby střechy a tím pravděpodobnost porušení hydroizolace.

Především v rozích pomocné konstrukce, kde je možnost porušení hydroizolace nejrizikovější, je nutno zajistit dostatečnou tuhost střešního pláště.

Je nutno osazení konstrukce FV panelů na skladbu střechy vyřešit takovým způsobem, který bude minimalizovat deformace skladby střechy a tím pravděpodobnost porušení hydroizolace. Pokud nebude navrženo relevantní řešení kontaktního osazení konstrukce na skladbu střechy, **velmi pravděpodobně dojde k porušení hydroizolace.**

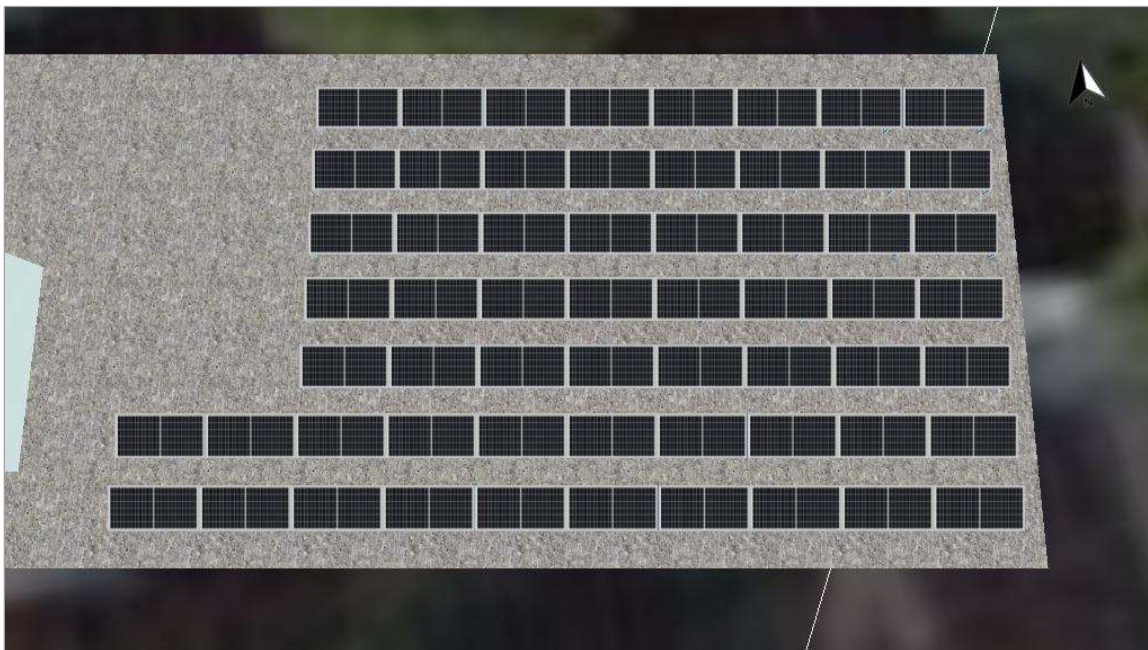
Honlův dům – plochá střecha na spojovacím krčku na východní straně objektu – uvažované rozmístění panelů

Nosnou konstrukci střechy tvoří dva typy konstrukcí. Na kratším rozpětí (rozpon panelů cca 3,9 m) je železobetonová deska s keramickými vložkami. Na delším rozpětí (rozpon cca 6,0 m) je křížem vyztužená deska tl. 250 mm.

Bylo uvažováno se sklonem FV panelů 10° od střešní roviny a tomu odpovídajícímu přetížení větrem a sněhovými návěsemi. FV panely jsou předpokládány jako kotvené přetížováním. Nutné přetížení je 260 N/m², na jeden panel s rozměry 2,1x1,05 m je tak nutné přetížení minimálně 60 kg. Rozmístěné panely zabírají cca 60% plochy zatěžovací šířky posuzovaných prvků.

Stropní desky kratšího rozpětí jsou i po přetížení konstrukce FV panely vyhovující.

Stropní desky delšího rozpětí po přetížení konstrukce FV panely **nejsou** vyhovující.

Průvlaky jsou po přetížení konstrukce FV panely vyhovující – pro přetížení panely na kratším rozpětí. Při přetížení konstrukce na delším rozpětí průvlaky **nejsou** vyhovující.

Střešní skladba je měkká – předpoklad - tepelná izolace EPS, na které je tenká PVC hydroizolace. Nosnost samotné tepelné izolace je dostatečná, ale při lokálním přitížení dochází k výrazným deformacím. Pokud nebude navrženo relevantní řešení kontaktního osazení konstrukce na skladbu střechy, velmi pravděpodobně dojde k porušení hydroizolace.

Je nutno osazení konstrukce FV panelů na skladbu střechy vyřešit takovým způsobem, který bude minimalizovat deformace skladby střechy a tím pravděpodobnost porušení hydroizolace.

Především v rozích pomocné konstrukce, kde je možnost porušení hydroizolace nejrizikovější, je nutno zajistit dostatečnou tuhost střešního pláště.

Je nutno osazení konstrukce FV panelů na skladbu střechy vyřešit takovým způsobem, který bude minimalizovat deformace skladby střechy a tím pravděpodobnost porušení hydroizolace. Pokud nebude navrženo relevantní řešení kontaktního osazení konstrukce na skladbu střechy, **velmi pravděpodobně dojde k porušení hydroizolace.**

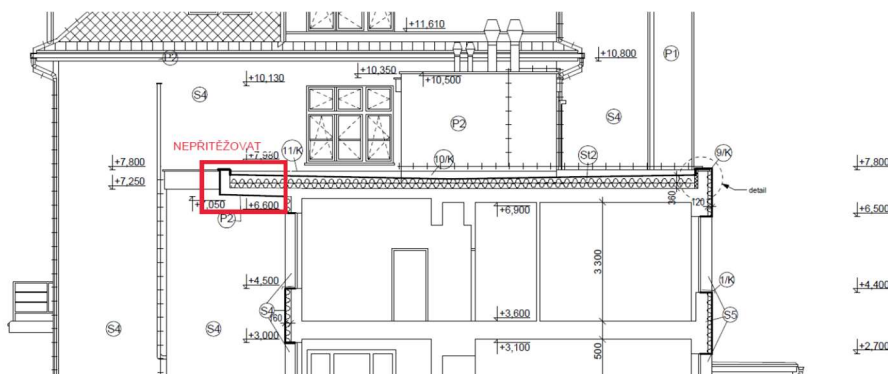
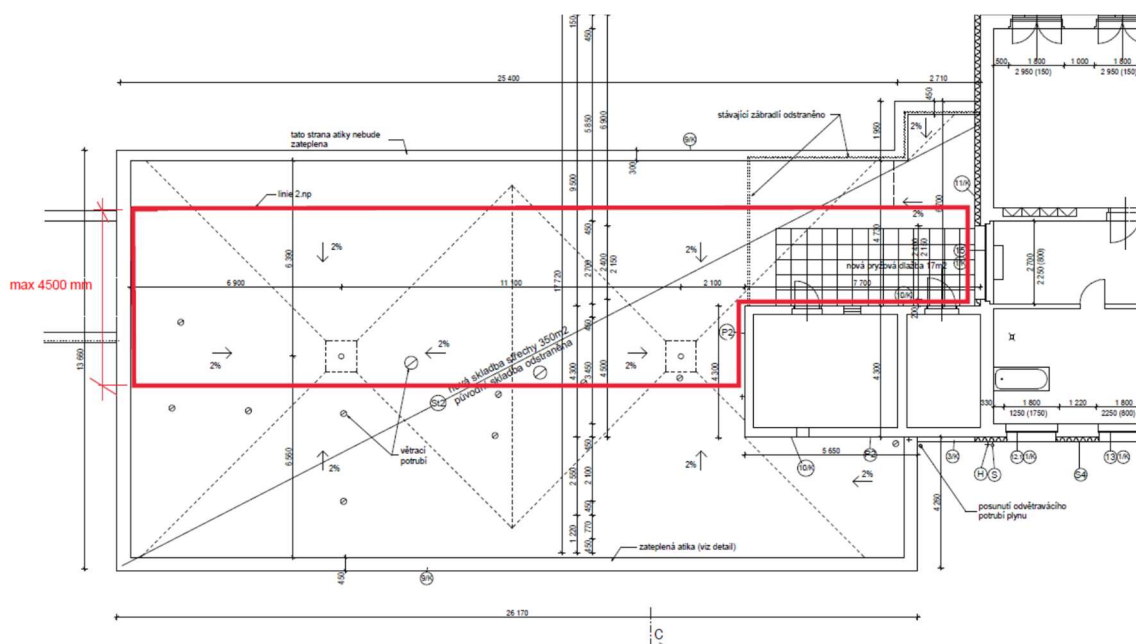
Plocha východní části objektu, kde je možno kontrukci přítěžovat FV panely

Bez nutnosti zesilovat stropní konstrukci lze střechu přetížit pouze ve vyznačené ploše.

Šířka plochy maximálně 4,5, měreno od okraje obvodové stěny 2.NP, překonzolovaná část střechy nesmí být přetížována.

Střešní konstrukce je na toto přitížení vyhovující pouze na části plochy – dle schémat výše. FV panely lze umístit i nad částí půdorysu, která není vyhovující na přitížení, pomocnou konstrukci vynášející panely je ale nutno podepřít pouze v místě sloupů – dle schématu výše.

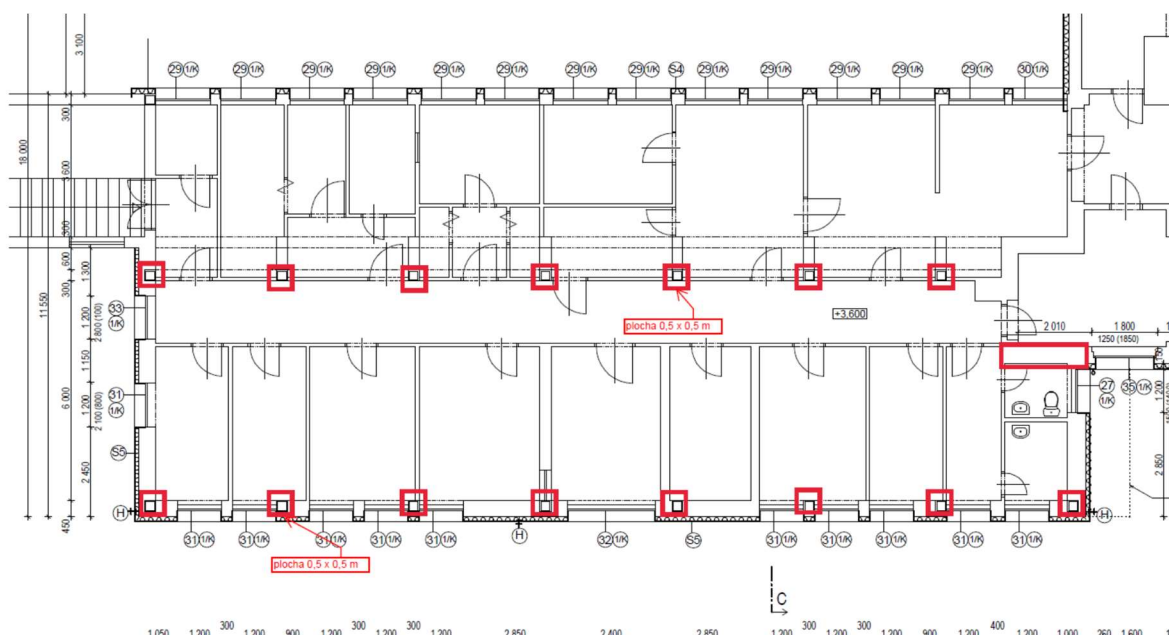
V případně nutnosti lze FV panely provést i nad částí průrdorysu s delším rozponem panelů. Pomocná konstrukce, na které jsou FV panely osazeny musí být v tomto případě podepřená pouze v místech sloupů – místa, kde je možno konstrukci podepřít – dle vyznačeného schématu.

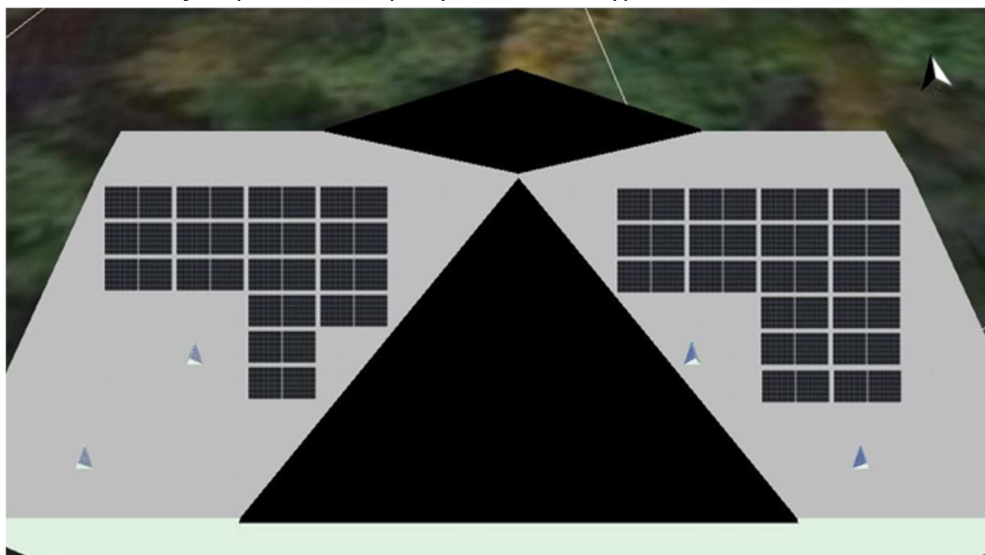
uvažované rozmístění panelů

Bylo uvažováno s FV panely souběžně se střechou a tomu odpovídajícímu zatížení větrem a sněhem. FV panely jsou kotveny bez přetížení. Rozmístěné panely zabírají cca 35% plochy zatěžovací šířky posuzovaných prvků.

Zatížení po přetížení konstrukce FV panely překročilo mezní stav použitelnosti krokví o 71%.

Vaznice jsou i po přetížení konstrukce FV panely vyhovující.

Sloupky jsou i po přetížení konstrukce FV panely vyhovující.

Konstrukce není po přitížení FV panely vyhovující.

V tomto případě je nutné navrhnout zesílení konstrukce, vzhledem k tomu, že nosná konstrukce je nevyhovující již na stávající zatížení. Řešení by bylo například vložení nových krokví a tím snížit zatěžovací šířku stávajících krokví, nebo zesílením stávajících krokví.

Konstrukce je nevyhovující již na stávající zatížení, proto je nutné zesílení konstrukce. Je navrženo vložení přídavných krokví průřezu 120/140 mm mezi stávající krokve tak, aby byla maximální osová vzdálenost mezi krokve 550 mm, nebo zesílení stávajících krokví příložkami průřezu 2x 50/200 mm z bočních stran krokve. Příložky budou se stávajícími krokve spojeny pomocí svorníků M12 v maximální vzdálenosti 500 mm.

V tomto případě je nutné zesílení konstrukce, vzhledem k tomu, že nosná konstrukce je nevyhovující již na stávající zatížení. Řešení by bylo například vložení nových krokví a tím snížit zatěžovací šířku stávajících krokví, nebo zesílením stávajících krokví.

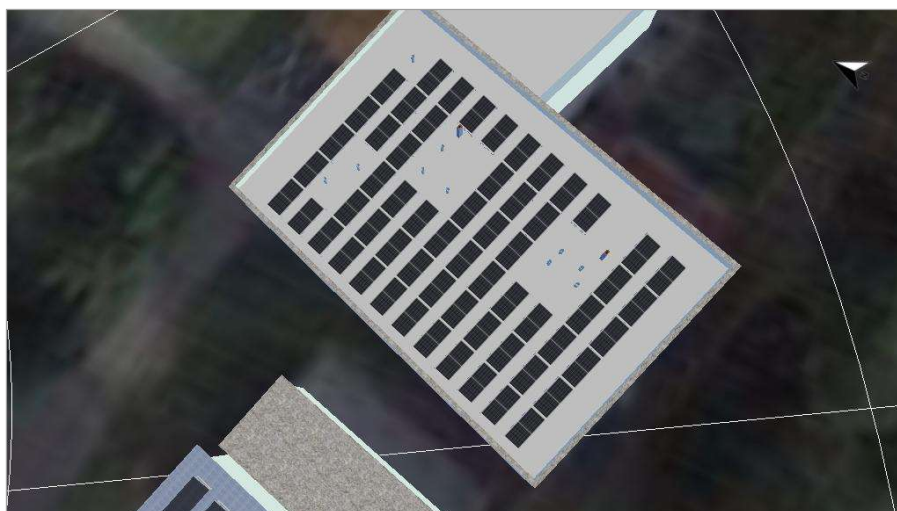
uvažované rozmístění panelů

Posuzovány byly krokve, vaznice a sloupy. Bylo uvažováno se sklonem FV panelů 15° od střešní roviny a tomu odpovídajícímu přetížení větrem a sněhovými návěsemi. FV panely jsou kotveny bez přetížení. Při posuzování krokví a vaznic byl uvažován korekční součinitel na zatížení 0,9, vzhledem k dosavadnímu bezproblémovému užívání konstrukce bez zřetelných poruch. Rozmístěné panely zabírají cca 65% plochy zatěžovací šířky posuzovaných prvků.

Krokve jsou i po přetížení konstrukce FV panely vyhovující.

Vaznice jsou i po přetížení konstrukce FV panely vyhovující.

Sloupy jsou i po přetížení konstrukce FV panely vyhovující.

Konstrukce je po přetížení FV panely vyhovující.

Konstrukce je vyhovující i po přetížení FV panely při uvažování korekčního součinitele 0,9, který byl aplikován vzhledem k dosavadnímu bezproblémovému užívání konstrukce bez zřetelných poruch.

Střešní konstrukce je po přitížení FV panely vyhovující.

Střešní konstrukce je vyhovující i po přitížení FV panely při uvážení korekčního součinitele 0,9, který byl aplikován vzhledem k dosavadnímu bezproblémovému užívání konstrukce bez zřetelných poruch.
