ODBORNÝ POSUDEK

- POSUDEK VYŽÁDAL : DBC-AG spol. s r.o.
Ing. Ivo Laštůvka
Devotyho 775
530 03 Pardubice
- SPISOVÁ ZNAČKA : Objednávka z 10.11. 2022
- ÚČEL POSUDKU : Posouzení stavu fasádních nátěrů budov
Pernštýnské náměstí čp. 78 a 79 v Pardubicích
- POSUDEK VYPRACOVAL : Ing. Richard Milič, CSc., poradce v oboru
nátěrových hmot, syntetických pryskyřic.
- TERMÍN VYPRACOVÁNÍ : Posudek byl vypracován v době od 12. 11. 2022 do
22.11. 2022.

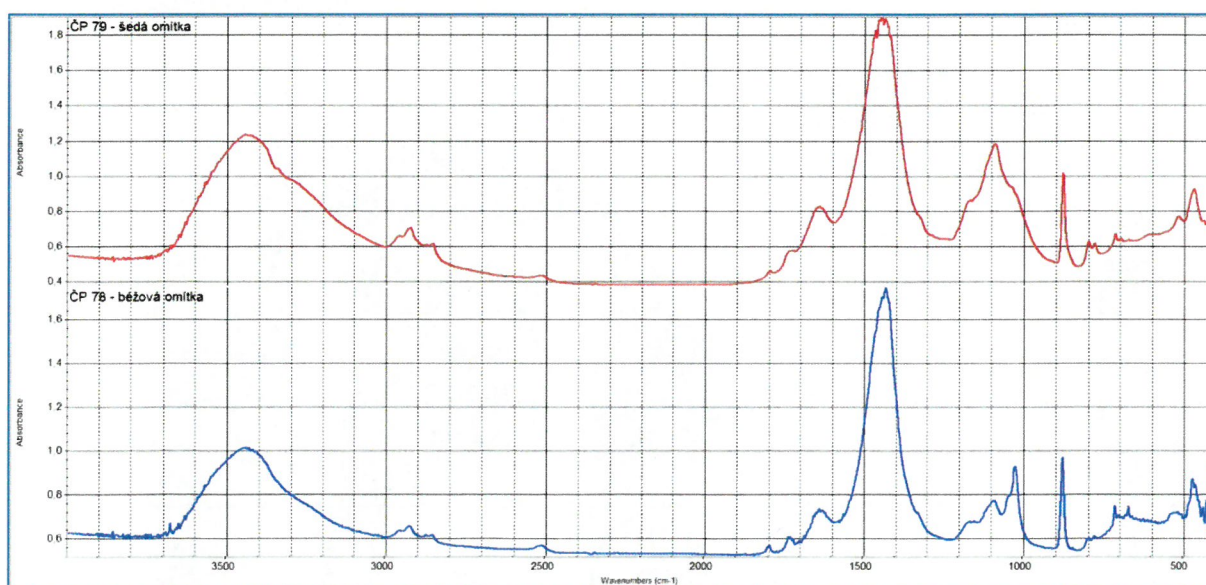
Vzorky fasádní hmoty obou budov byly analyzovány infračervenou spektroskopií metodou KBr. Ze spektra (Obrázek 1) je jasně zřetelné, že k nátěrům budov čp. 78 a 79 byla v minulosti použita silikátová fasádní hmota. Ve spektru zcela chybí pás typický pro akryláty (730 cm⁻¹). Silikáty mají pásy v oblasti 700 cm⁻¹ a 1000-1200 cm⁻¹, pásy 1400-1500 cm⁻¹ a 890 cm⁻¹ odpovídají vápenci použitému jako plnivove fasádní hmotě.

Obrázek 1: Infračervené spektrum fasádních barev metodou KBr.

Protože stávající nátěry fasád byly provedeny silikátovou fasádní hmotou, což je typická hmota požadovaná památkáři, musí se k opravným nátěrům opět použít silikátová hmota, která má vysokou paropropustnost, vysokou vodoodpudivost, nízkou nasákavost, výbornou stálost na povětrnosti, dlouhou životnost a nízkou špinivost.

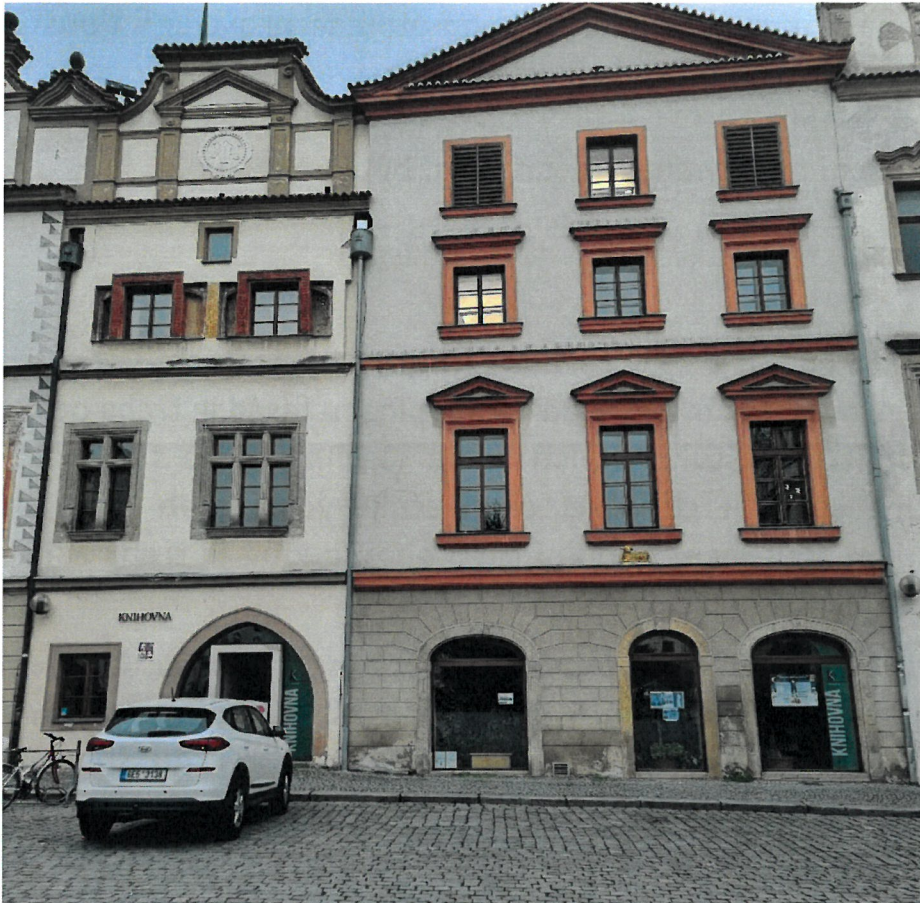
Fasádní nátěry obou domů na Pernštýnském náměstí jsou na hranici životnosti (Obrázek 2). Podkladní omítka (štuk) je vlivem narušené ochranné funkce fasádního nátěru vlivem povětrnostních vlivů na mnoha místech rozpraskaná (Obrázek 3, Obrázek 8) a odlupuje se spolu s fasádním nátěrem (Obrázek 4). Někde jsou patrné praskliny ve fasádě, které pravděpodobně začínají ve zdivu. Vlivem narušené funkce fasádní barvy a zádrži vody se na fasádě objevuje plíseň (Obrázek 5). V dolní části fasády nad kamennou podezdívkou se vlivem vzlínající vlhkosti a zasolení odlupuje fasádní barva spolu s podkladním štukem (Obrázek 6, Obrázek 7).

Obrázek 2: Celkový pohled na domy čp. 78 (vlevo) a čp. 79 (vpravo)

Fasádní nátěry budov čp. 78 a 79 v Pardubicích jsou na hranici životnosti a je nezbytně nutné provést renovaci fasád. Celou plochu fasád je třeba očistit, nepřilnavé části omítky se štukem odstranit a všechna místa s opadanou omítkou, praskliny, spáry i chybějící části štukových ozdob musí být vyspraveny vhodným způsobem. V dolní části obou budov je třeba zajistit odsolení a odvlhčení konstrukcí.

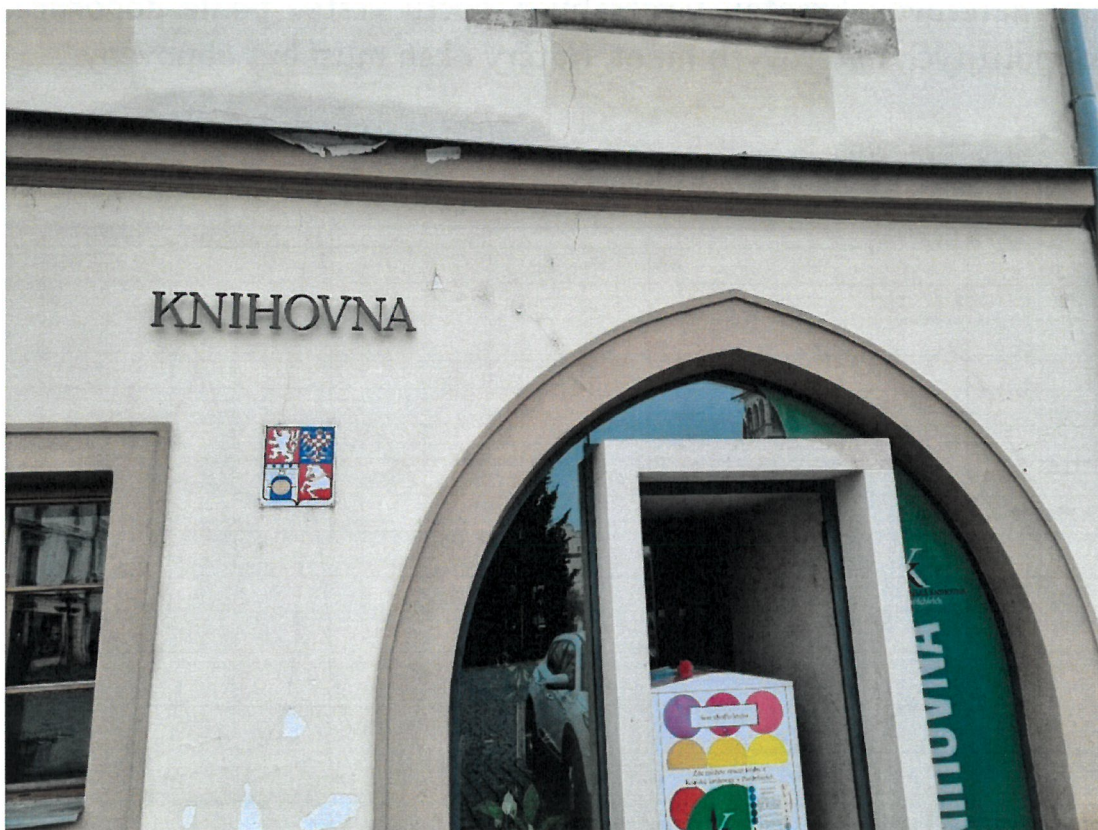
Obrázek 3: Popraskaná fasádní barva, odlupování i se štukem.

- Prvním krokem je dokonalé očištění fasád tlakovou vodou od prachu a jiných nečistot.
- Nepřílnavé a degradované části omítky musí být beze zbytku odstraněny.
- Místa s opadanou omítkou, praskliny, spáry i chybějící části štukových ozdob musí být také ošetřeny penetrací a potom vyspraveny vhodným tmelem.
- Poškozené římsy musí být opraveny.
- V dolní části budovy je třeba zajistit odsolení a odvlhčení konstrukcí.
- Celá plocha fasády s podkladní omítkou musí být napuštěna penetrací kompatibilní s vrchní fasádní hmotou.

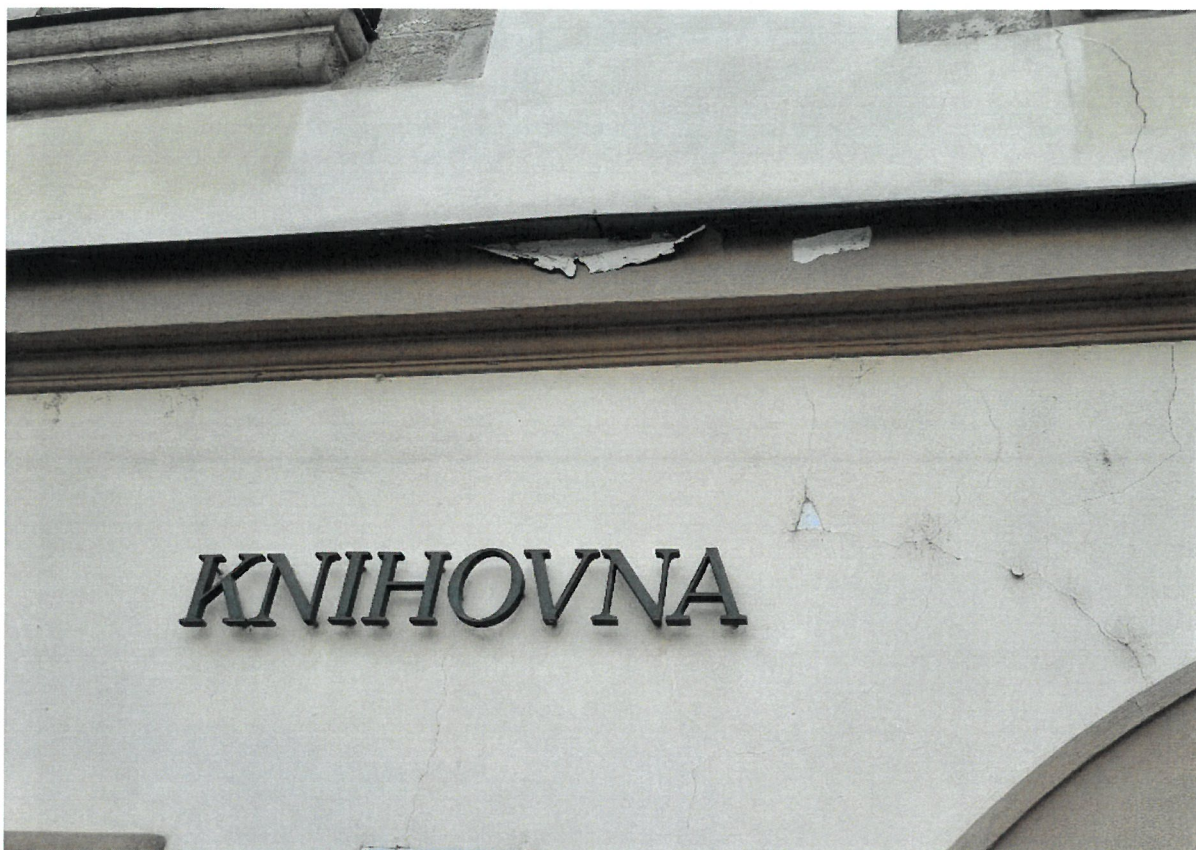
Obrázek 4: Odlupování barvy pod římsou

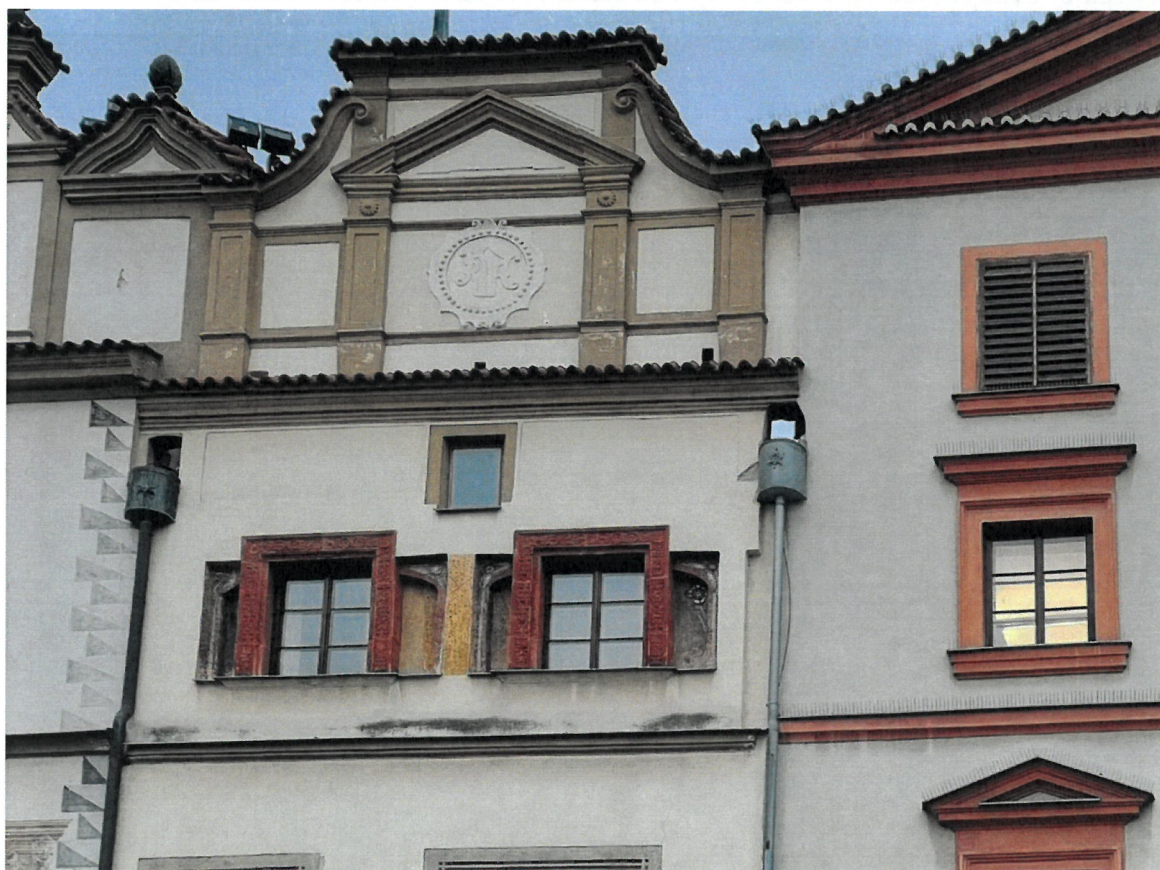
Obrázek 5: Plíseň na fasádní barvě

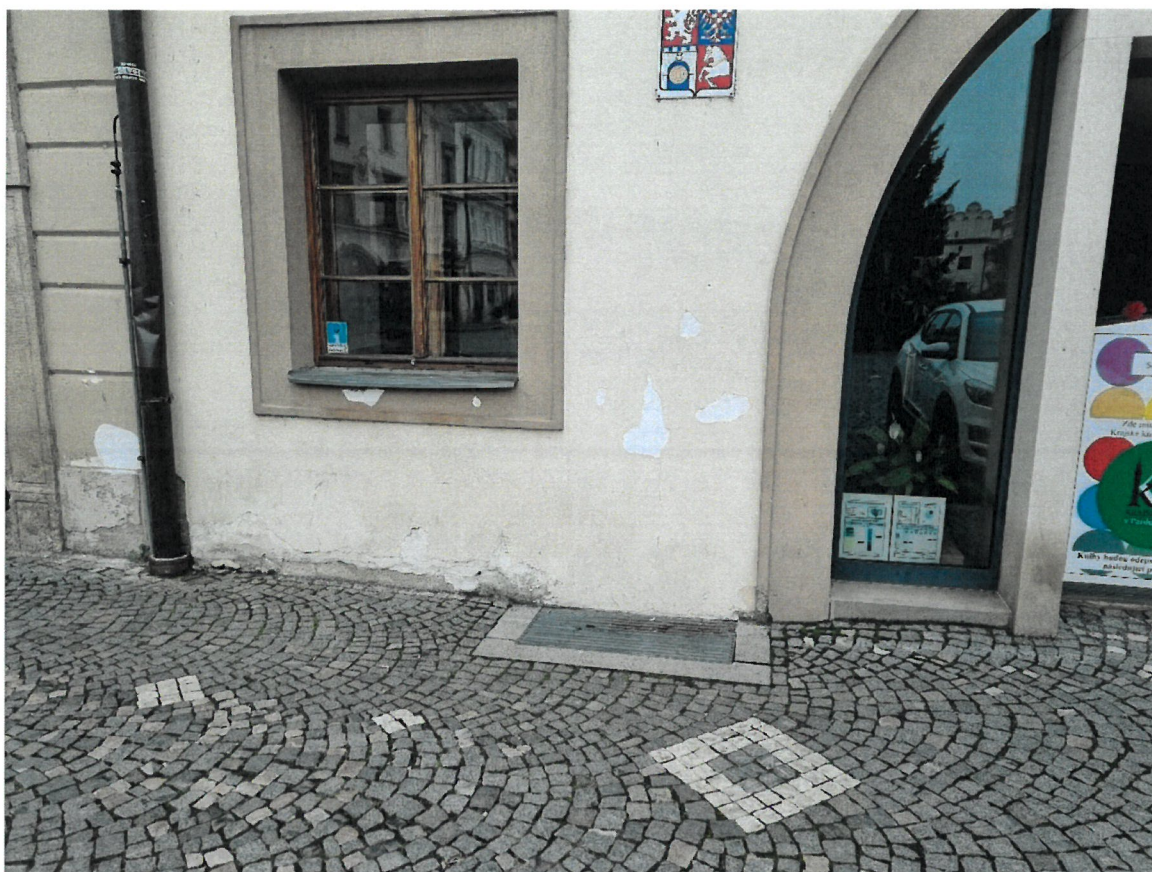
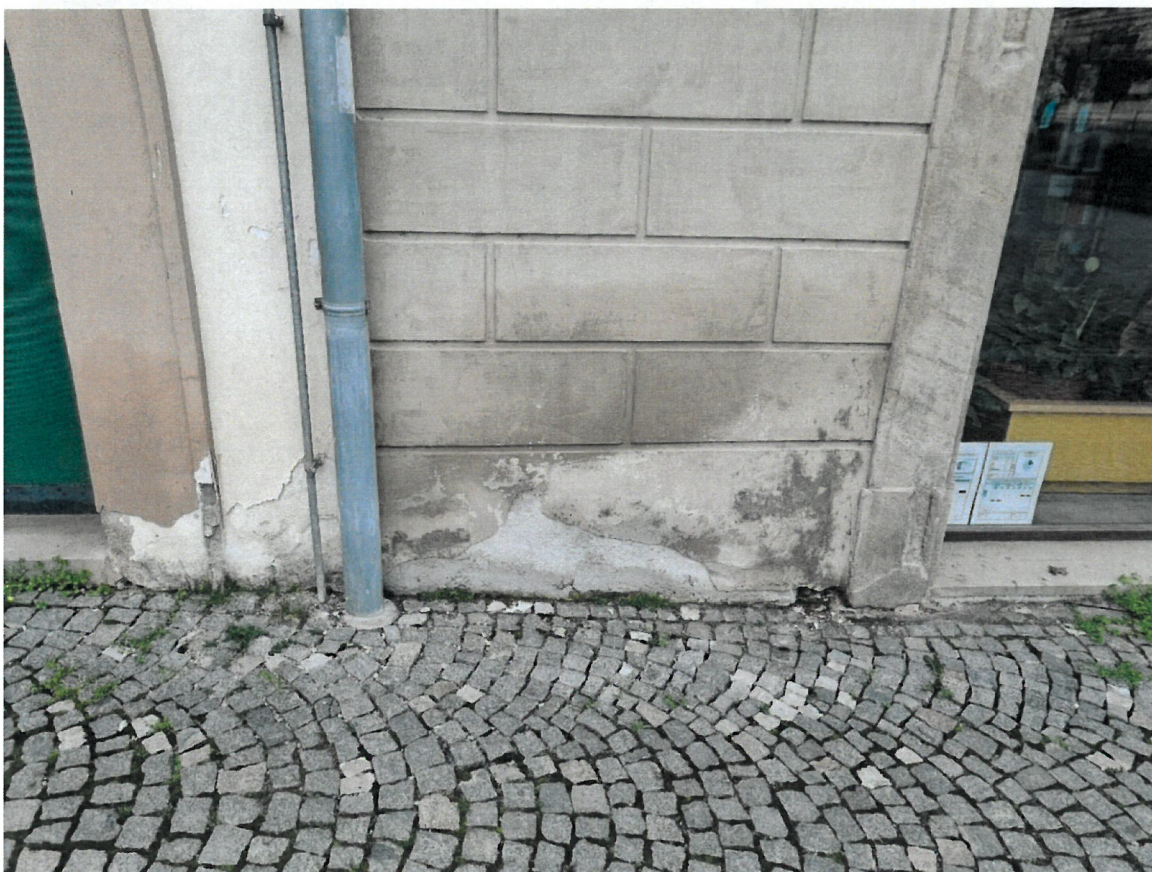
Obrázek 6: Odlupování fasádní barvy i se štukem vlivem vlhkosti a zasolení.

Obrázek 7: Odlupování fasádní barvy i se štukem vlivem vlhkosti a zasolení.

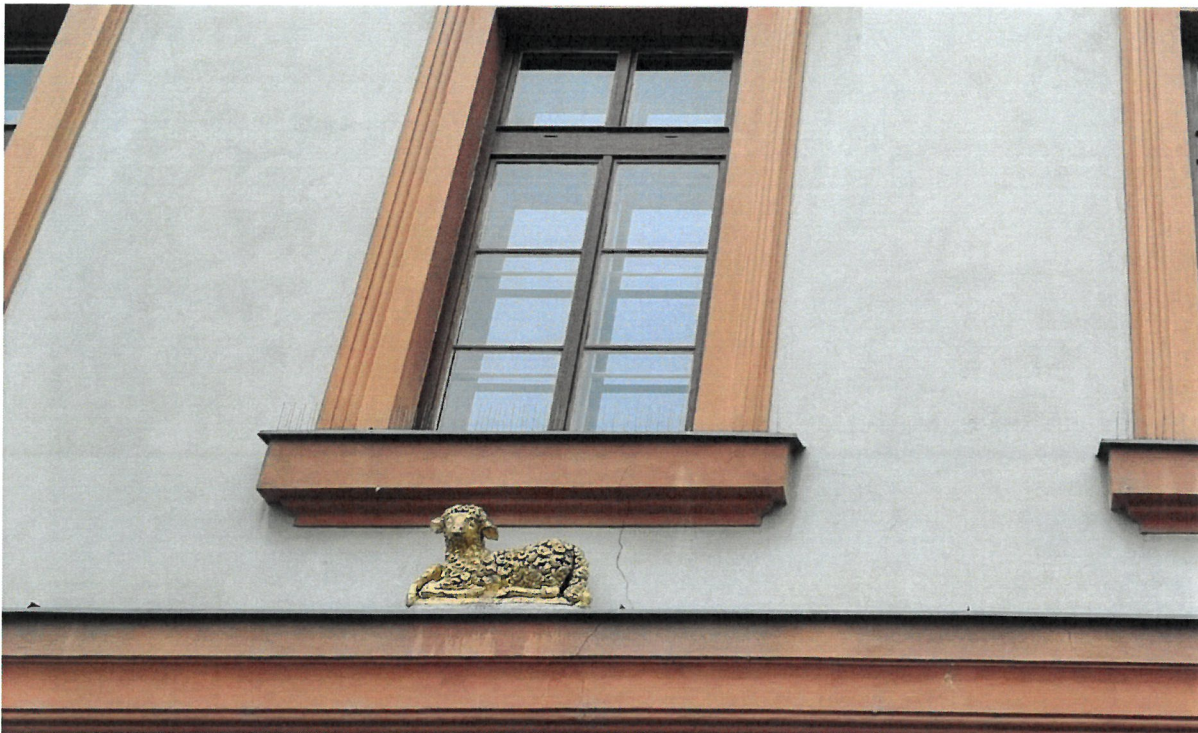
Obrázek 8: Praskliny

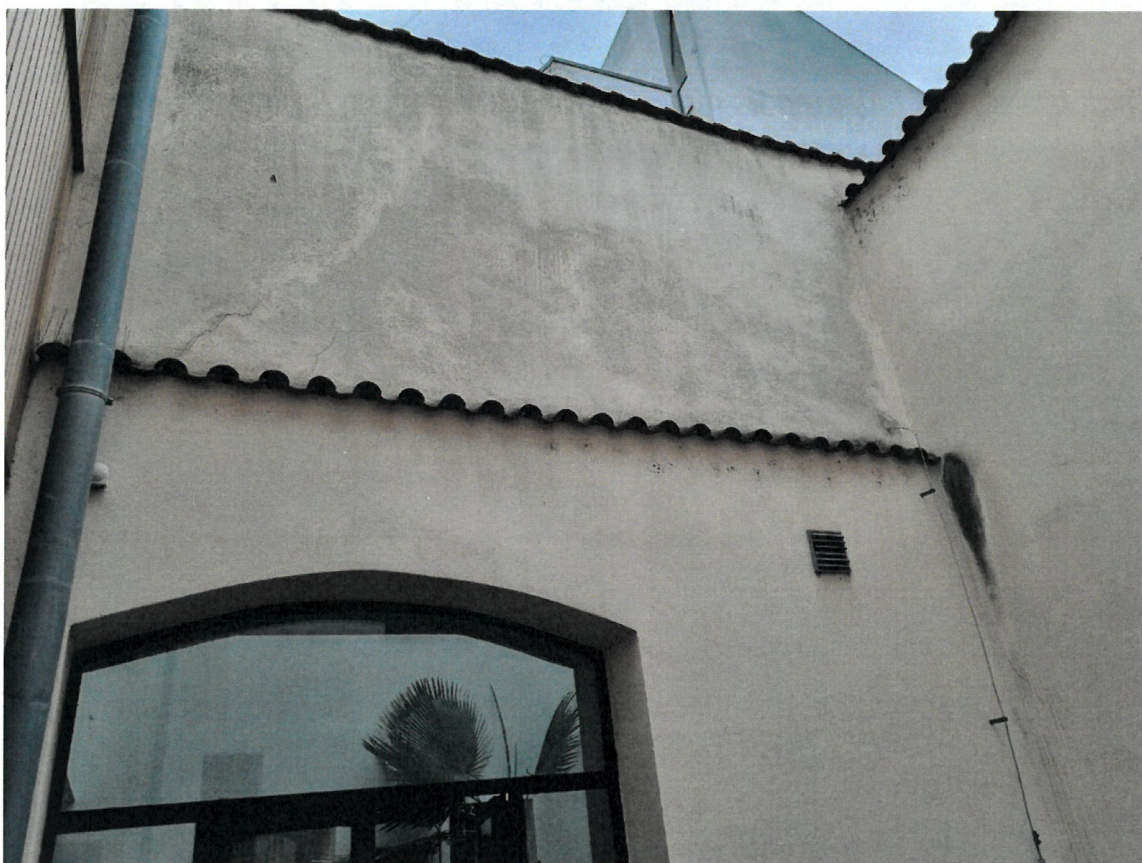
Fasádní nátěry v obou nádvořích jsou ve špatném stavu. Nátěry jsou popraskané, degradované a objevuje se na nich plíseň i řasy (Obrázek 9, Obrázek 13). Pod porostem břečťanu jsou řasy a zbytky po přísavcích břečťanu, které musí být před novými nátěry zcela odstraněny.

Obrázek 9: Nádvoří I. Plíseň na fasádních nátěrech. Praskliny a degradace fasádních nátěrů.

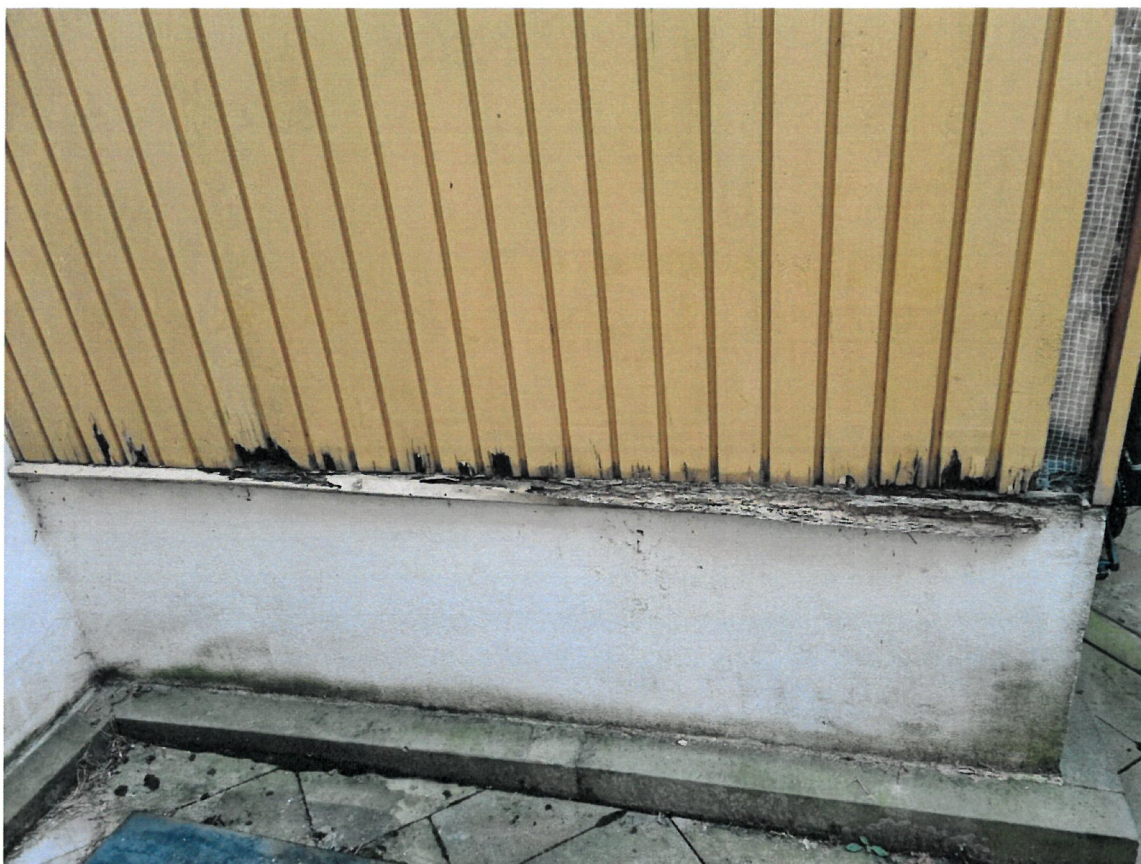
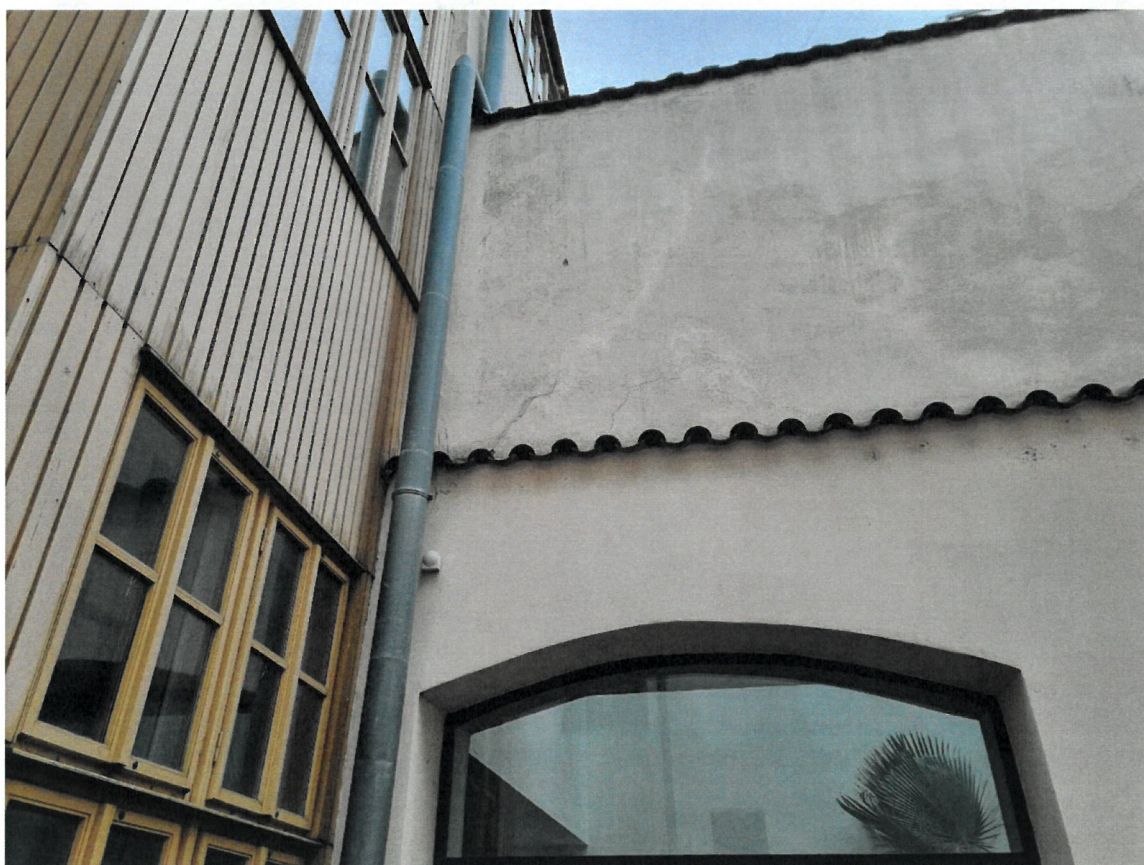
Dřevěné obložení na prvním nádvoří je v dolní části palubek zcela degradované a vyžaduje výměnu (Obrázek 10, Obrázek 11). Nátěry oken i vstupních dveří jsou degradované a bude nutné je opravit, aby nedošlo k narušení dřevěné konstrukce. Na některých oknech je již vlivem totální degradace nátěrů dřevo obnažené a degradované. Na těchto částech opravné nátěry i přes důkladnou přípravu nemají dlouhou životnost, a proto bude vhodné tyto části, nebo celá okna, nahradit.

Obrázek 10: Nádvoří I. Degradace dřevěného obložení, řasy na fasádních nátěrech.

Obrázek 11: Nádvoří I. Degradované nátěry dřevěného obložení.

- Nátěr nebo nástřik zvolenou fasádní hmotou se provede v tloušťce, počtu vrstev a odstupu mezi jednotlivými vrstvami podle doporučení výrobce dané hmoty.
- Dřevěné obložení na prvním nádvoří musí být vyměněno.

Dřevěné obložení na prvním nádvoří musí být vyměněno a ošetřeno vhodnou nátěrovou hmotou v rozsahu a počtu vrstev podle doporučení výrobce použitých nátěrových hmot. Nátěry oken musí být obnoveny.

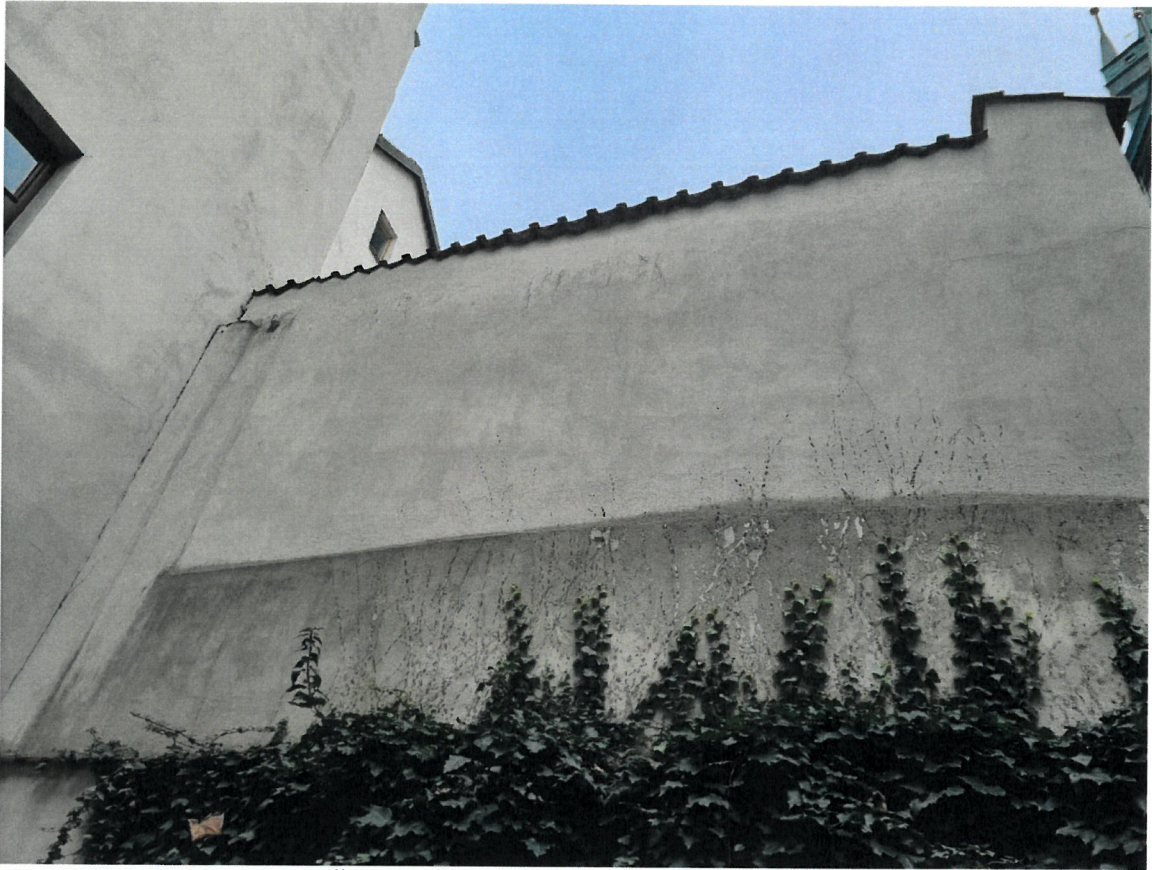
Obrázek 12: Nádvoří II. Řasy pod porostem, zbytky rostlin.

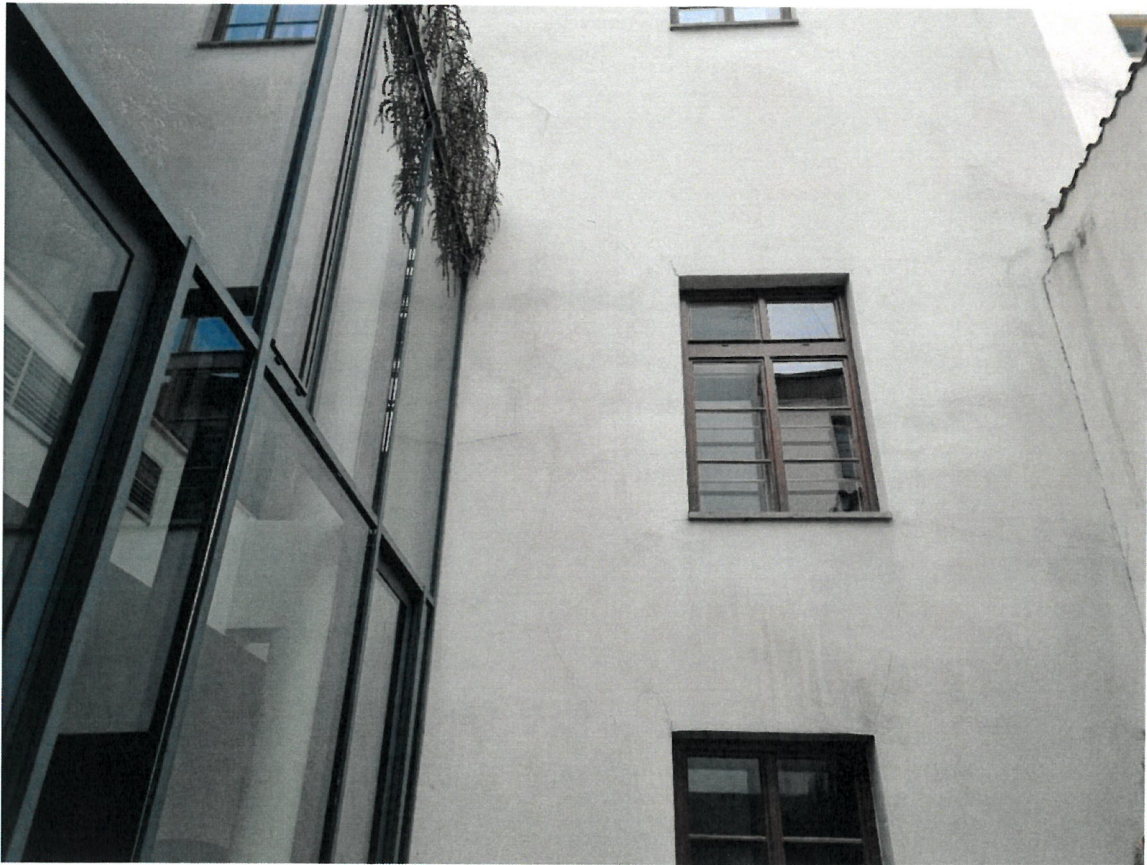
Obrázek 13: Nádvoří II. Popraskané a degradované fasádní nátěry
