**AUDIT BEZPEČNOSTI POZEMNÍ KOMUNIKACE**

**MODERNIZACE SILNICE II/323 BŘEHY – ROHOVLÁDOVA BĚLÁ**

**(Km 0,000 – 5,393)**

**Březen 2024**

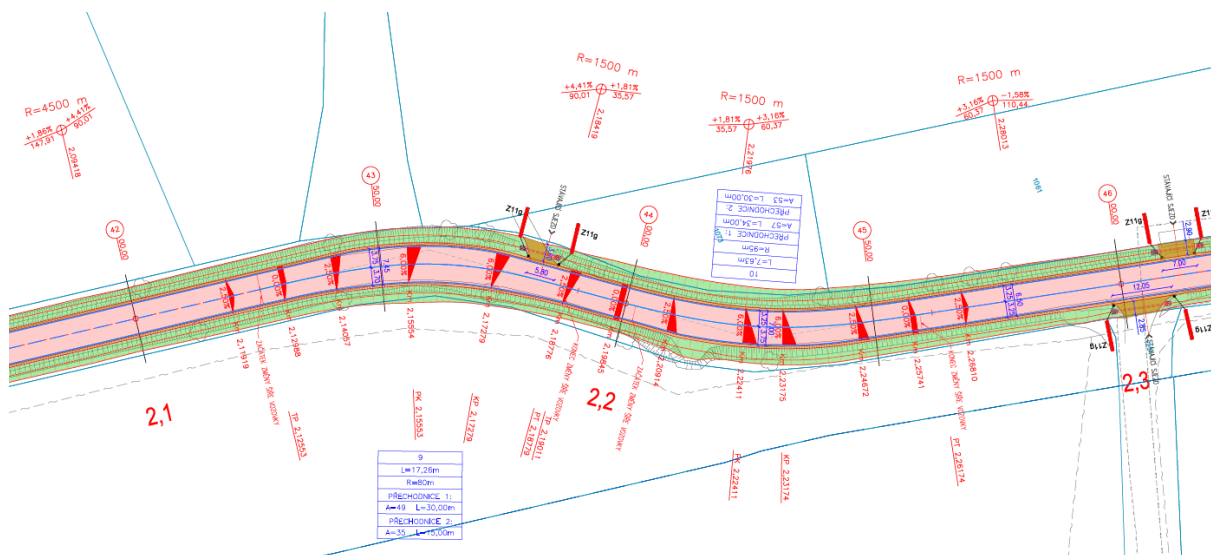
Obr. 8 – Protisměrné směrové oblouky za výškovým horizontem.

**Návrh opatření:** Úprava směrového vedení komunikace, naznačení změny směru jízdy před výškovým horizontem. Instalace svislého dopravního značení upozorňujícího na směrové oblouky, případná úprava nejvyšší povolené rychlosti na komunikaci.

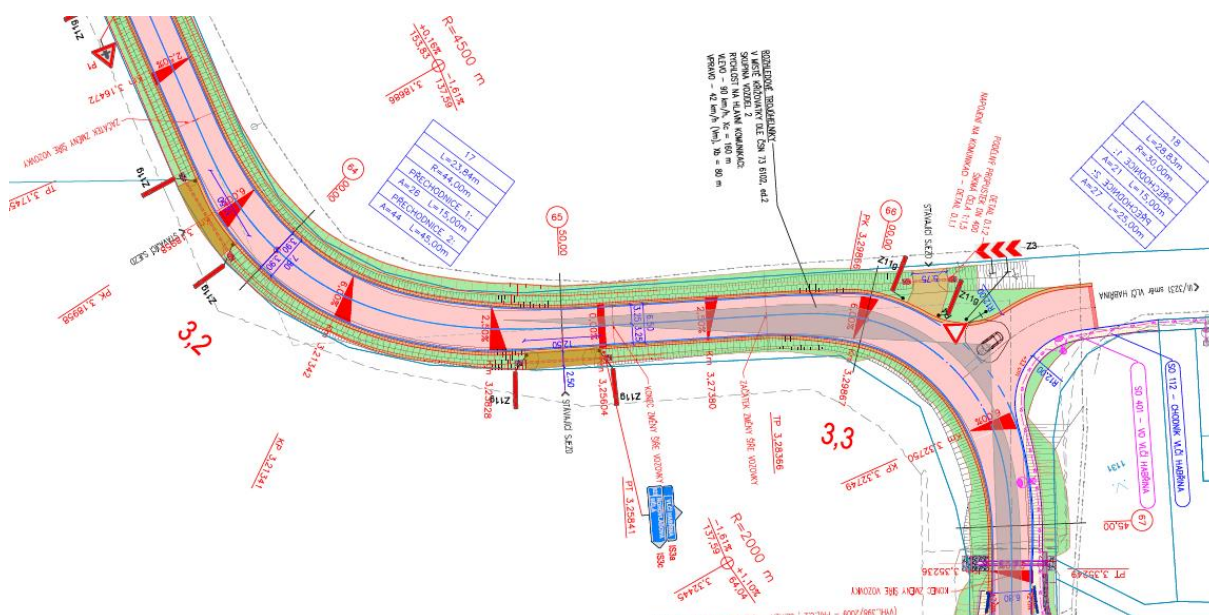
Obr. 9 – Směrové oblouky s velmi malými poloměry v km 3,174 – 3,352.

**Návrh opatření:** Úprava směrového vedení komunikace (ideálně přeložkou komunikace v km 2,700 – 3,400. V minimální míře pak instalace svislého dopravního značení upozorňujícího na směrové oblouky, úprava nejvyšší povolené rychlosti na komunikaci.

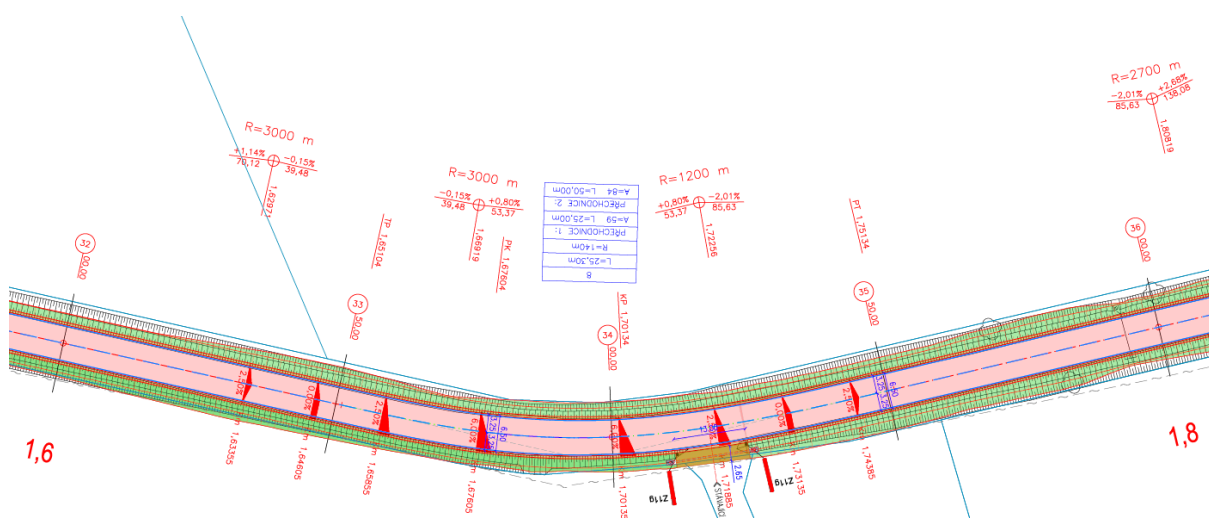
Obr. 11 – Směrový oblouk bez rozšíření jízdních pruhů km 1,700.

**Návrh opatření:** Ověření možnosti rozšíření vozovky pro daný úhel směrového polygonu. Případné rozšíření jízdních pruhů ve směrovém oblouku.

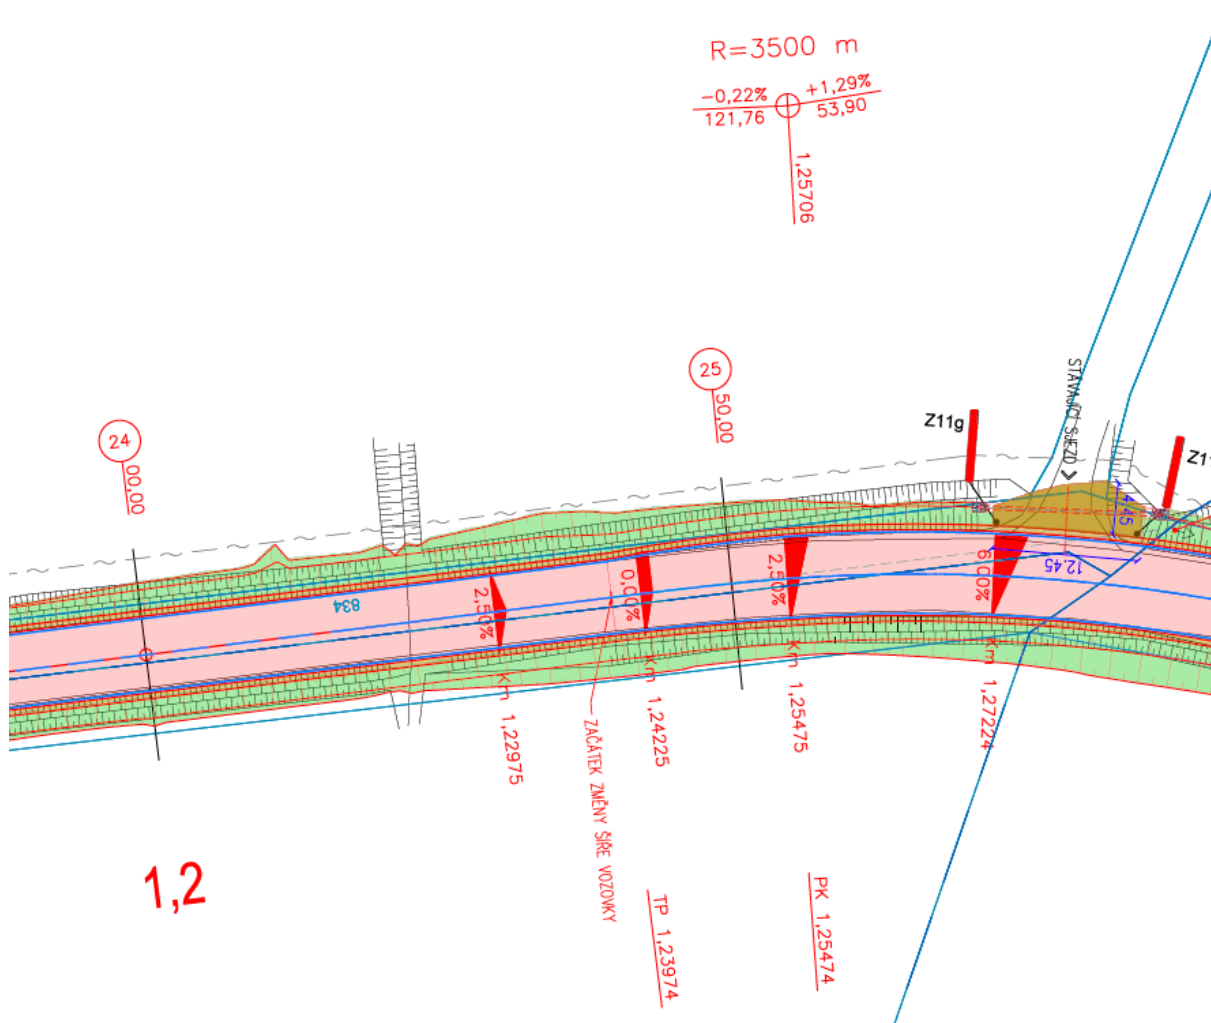
Obr. 12 – Směrový oblouk s přechodnicí / vzestupnicí s nedostatečným výsledným sklonem km 1,242.

**Návrh opatření:** Změna způsobu klopení jízdních pruhů, případně posun místa klopení do místa s dostatečným podélným sklonem (dostatečným výsledným sklonem na komunikaci).

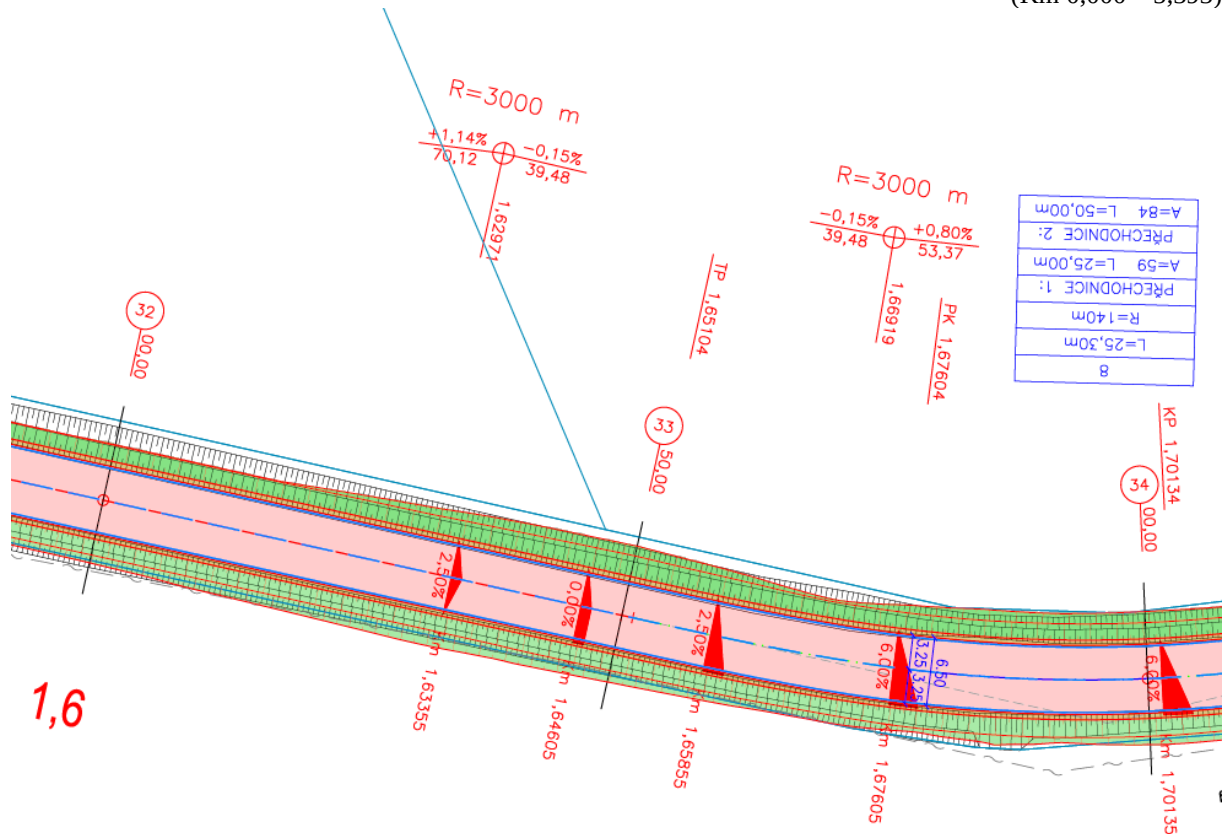
Obr. 13 – Směrový oblouk s přechodnicí / vzestupnicí s nedostatečným výsledným sklonem km 1,646.

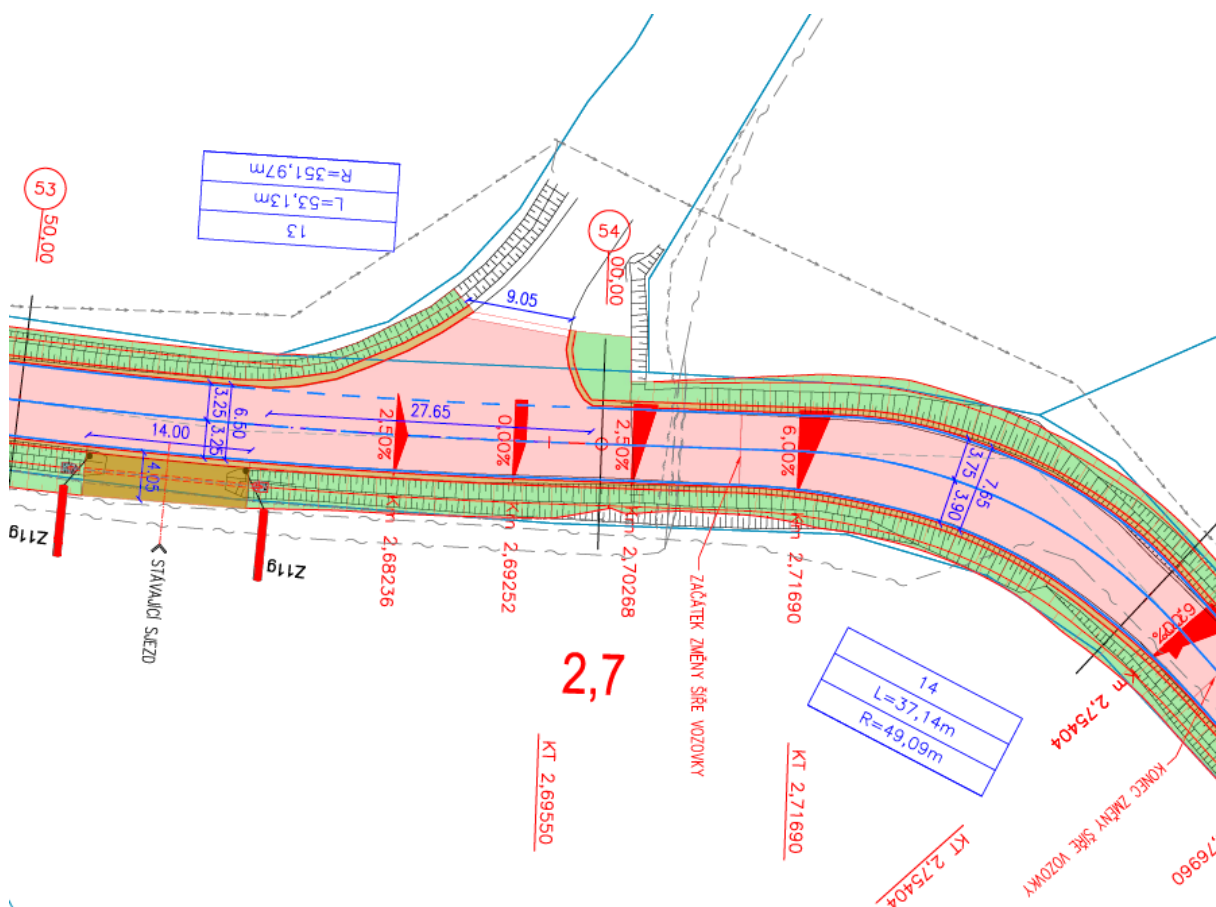
Obr. 14 – Křižovatka v km 2,690 u obce Vlčí Habřina.

**Návrh opatření:** Úprava rozlehlosti křižovatky a úhlu napojení křižovatkové větve s úpravou nároží křižovatky (obdobně jako v případě křižovatky na začátku úseku).

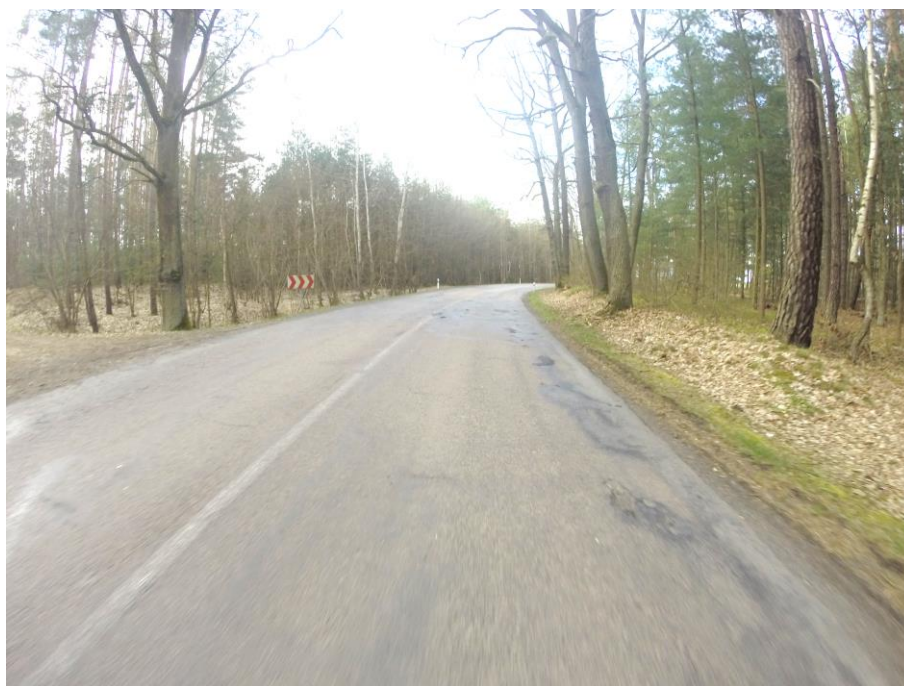
Obr. 15 – Jediný směrový oblouk označený SDZ v km 1,300.

**Návrh opatření:** Ve směrových obloucích vyžadujících úpravu rychlosti jízdy (směrové oblouky o malých poloměrech) doporučujeme instalaci svislého dopravního značení č. A 1a, A 1b (případně doplněné značkou č. B 20a – snížení nejvyšší dovolené rychlosti, nebo IP 5 – doporučenou rychlost jízdy), případně značku č. A 2a, A 2b. Dále doporučujeme instalaci dopravního zařízení č. Z 3 (případně vícenásobné použití s retroreflexní úpravou povrchu). Tyto úpravy doporučujeme v km 1,300 (doplnění vícenásobného značení č. Z3), km 2,100 – 2,300, km 2,700 – 2,850, km 3,000 – 3,400.

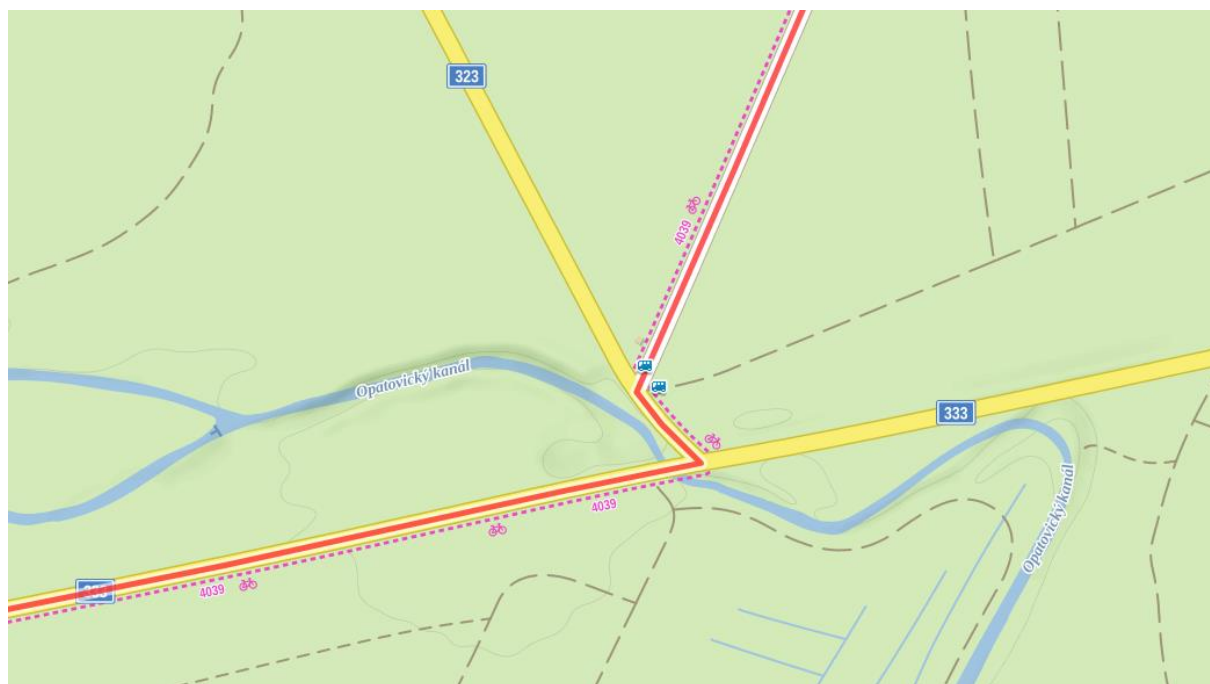
Obr. 16 – Průběh cyklotrasy č. 4039 na silnici II/323.

**Návrh opatření:** Doplnění svislé dopravní značky Cyklisté (č. A19) v km 0,100.

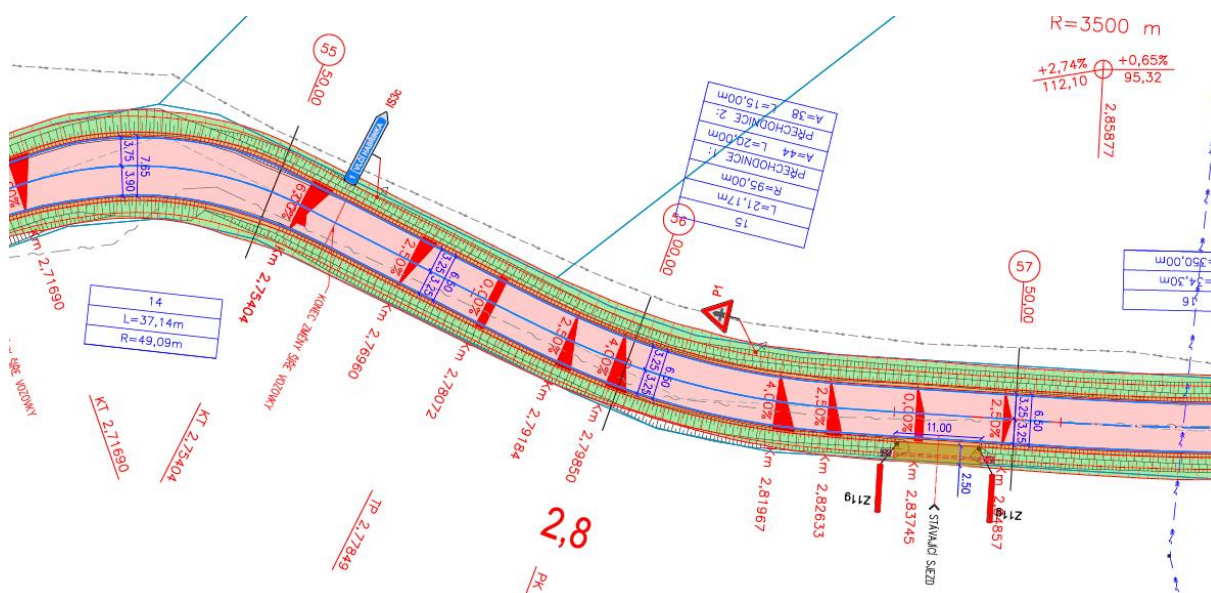
Obr. 18 – Svislé dopravní značení č. P 1 v km 2,820 bez dodatkové tabulky č. E 2b.

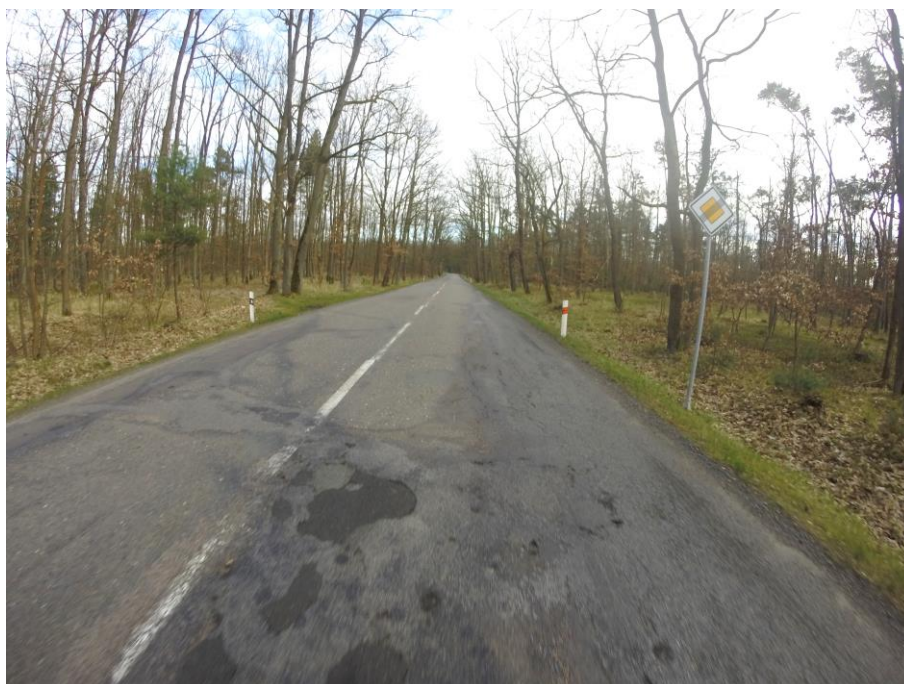
Obr. 22 – Nevhodně umístěná značka č. P 3 v km 0,280.

**Návrh opatření:** Odstranění svislého dopravního značení č. P 3 v km 0,280. Případně přesun této značky do mezi křižovatkového úseku v km 0,000 – 0,060.

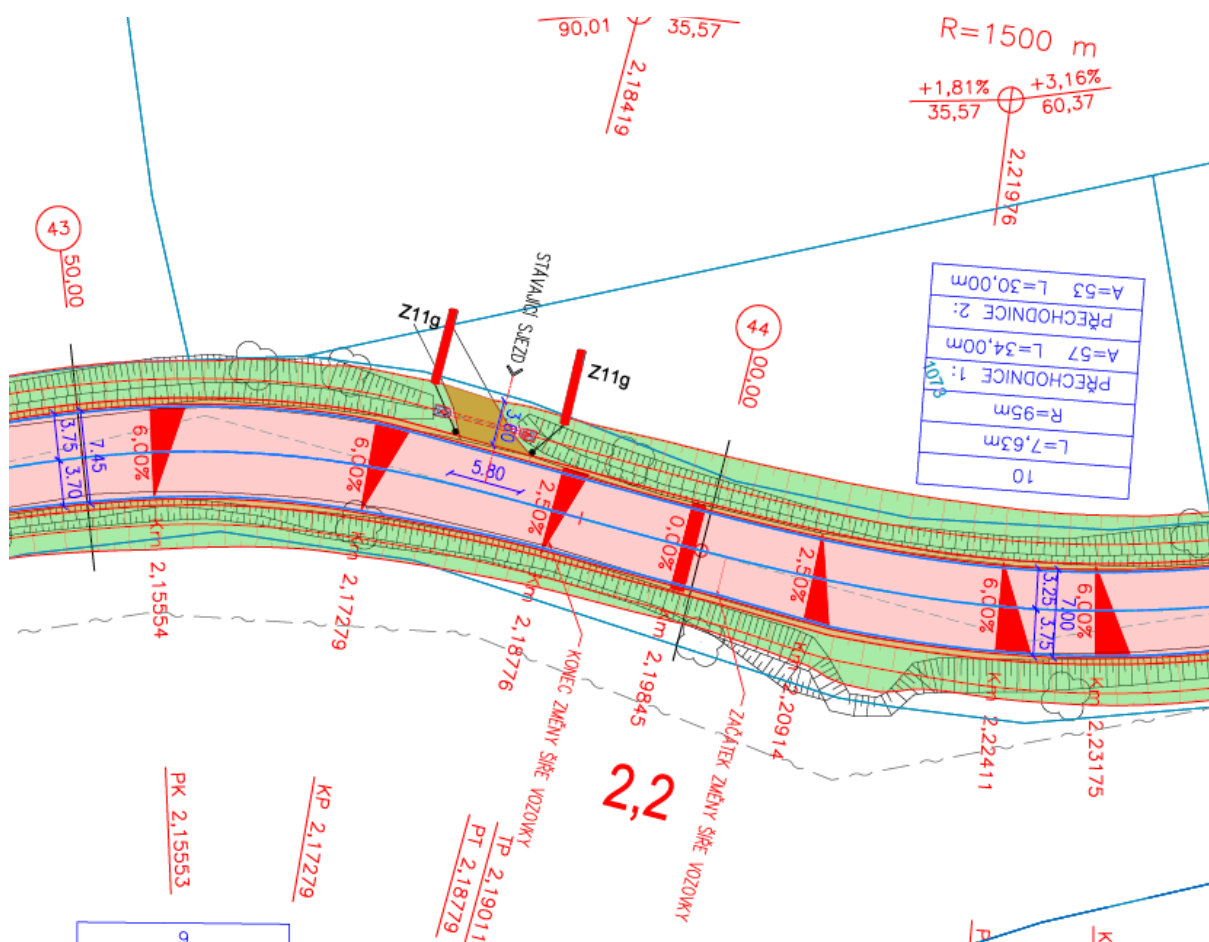
Obr. 23 – Sjezd na silnici II/323 v km 2,185 s nevhodným úhlem napojení.

**Návrh opatření:** Úprava úhlu napojení sjezdu na komunikaci II/323. V ideálním případě odsunutí sjezdu do vhodnějšího místa mimo dva protisměrné oblouky za horizontem.

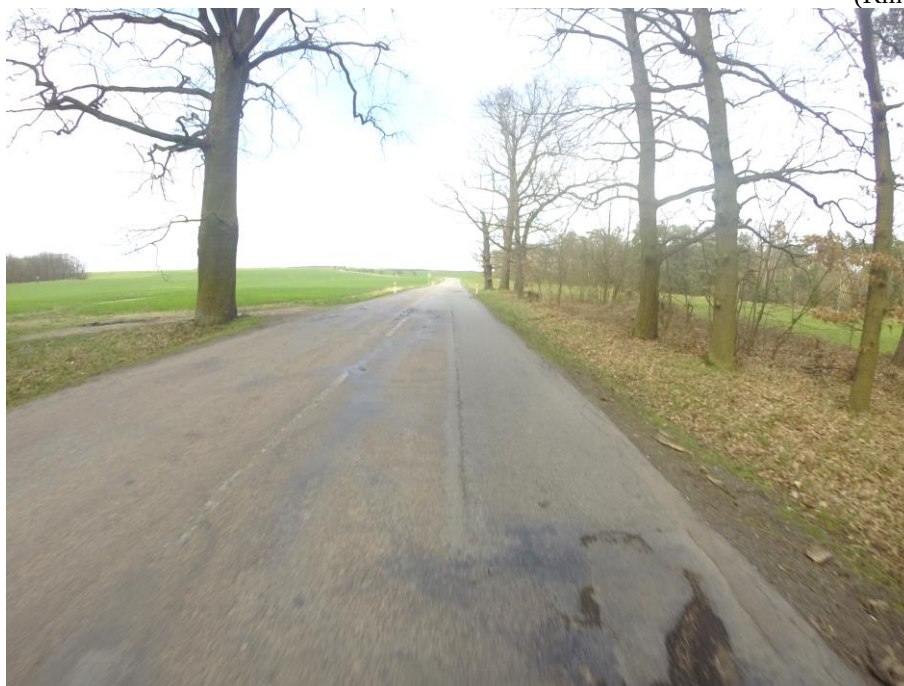
#### **RIZIKO 13 – Zeleň v bezprostřední blízkosti komunikace (střední riziko)**

V téměř celém zájmovém úseku se v bezprostřední blízkosti komunikace nachází vzrostlá zeleň. Vzrostlá zeleň se nachází také v odvodňovacích zařízeních (příkopech) a narušuje tak jejich funkčnost. Dále se v zájmovém úseku vyskytují dopravní nehody druhu srážka se zvěří v poměrně velkém rozsahu (pravděpodobně se zde nachází migrační koridor pro volně žijící zvěř). Existují zde zvýšená rizika výskytu dopravních nehod srážkou vozidla s pevnou překážkou nebo srážkou vozidla se zvěří.

Obr. 24 – Vzrostlá zeleň v bezprostřední blízkosti komunikace.

**Návrh opatření:** Odstranění vzrostlé zeleně z bezprostřední blízkosti komunikace, případně ochrání záchytným systémem (svodidly). V souvislosti s volně žijící zvěří pak instalace plašících nebo odpuzujících prostředků u komunikace.

- V rámci zpracování navazujícího stupně projektové dokumentace bude řešeno odstranění nebo ochránění vzrostlé zeleně tvořící pevné překážky u komunikace.
- Bude proveden návrh instalace plašících nebo odpuzujících prostředků u komunikace pro volně žijící zvěř.

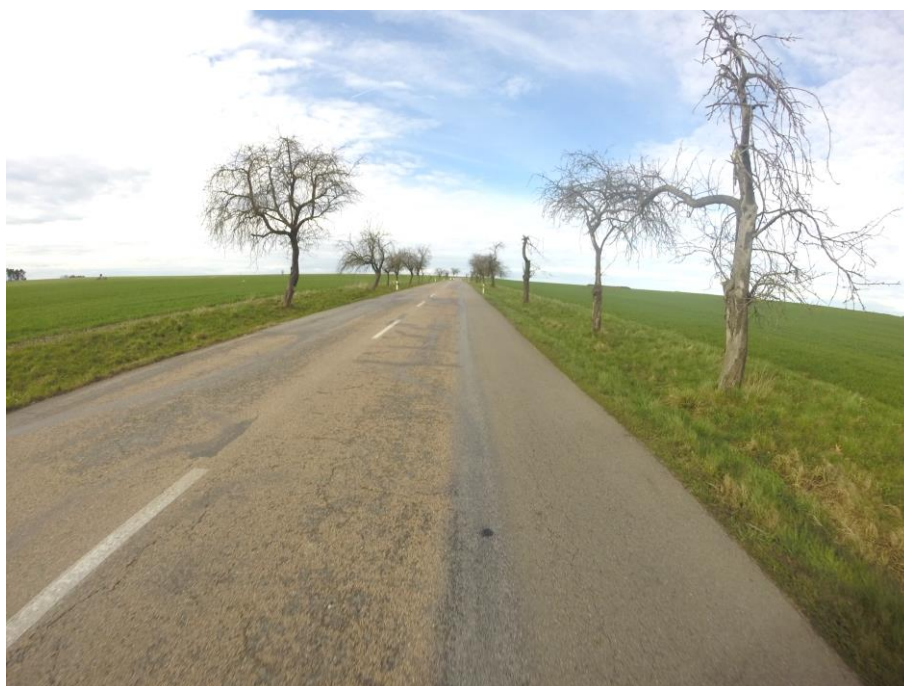
Obr. 25 – Vzrostlá zeleň v bezprostřední blízkosti komunikace v místě  
odvodňovacího zařízení (příkopu).

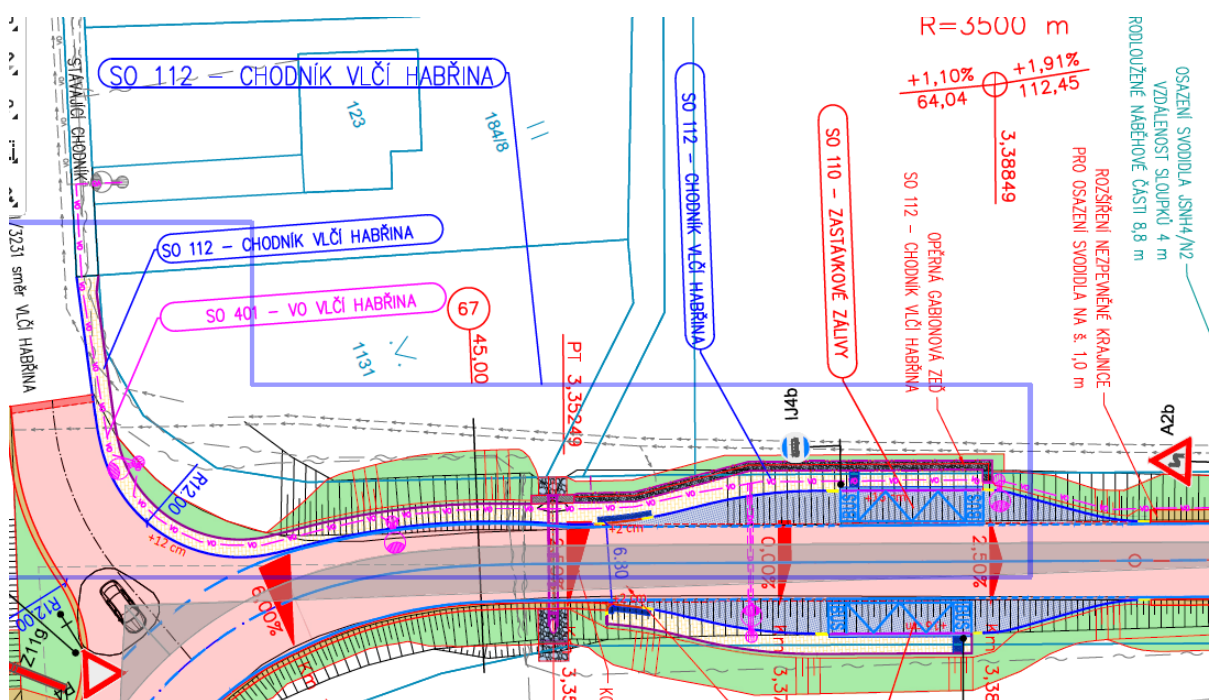
Obr. 26 – Chodník s opěrnou gabionovou zdí bez patrné ochrany proti pádu u obce Vlčí Habřina.

**Návrh opatření:** Instalace záchytného zařízení na opěrné gabionové zdi (zábradlí se svislou výplní).

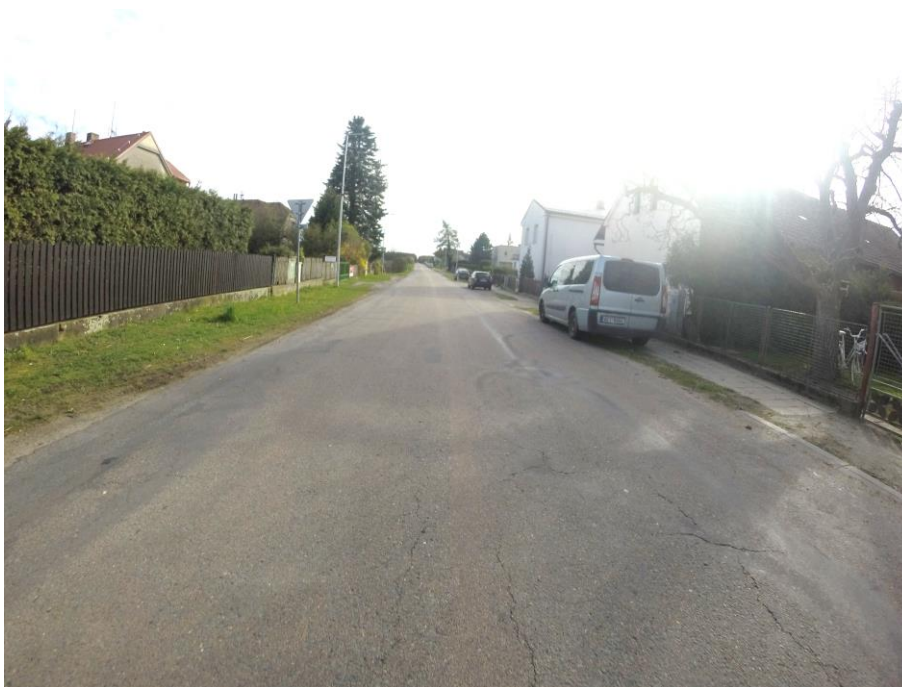
V intravilánu obce Rohovládova Bělá dochází k živelnému parkování nebo odstavení vozidel v prostoru veřejné zeleně, chodníků pro chodce nebo nelegálně zřízených zpevněných ploch. Z důvodu neregulovaného odstavování vozidel existuje riziko zúžení jízdního profilu na komunikaci i chodníku pro chodce a nutnosti odjíždění nebo obcházení zaparkovaných nebo odstavených vozidel a tím vznik možných kolizních situací.

Obr. 27 – Nelegální parkování a odstavení vozidel na úkor veřejné zeleně nebo chodníku pro chodce.

**Návrh opatření:** Provedení stavebních úprav vedoucích k legalizaci parkování a odstavení vozidel v rámci související projektové dokumentace. Dále doporučujeme provést preventivní informační kampaň s upozorněním řidičů na jejich protiprávní jednání. V případě neúspěchu zapojení represivních státních složek (Policie ČR).

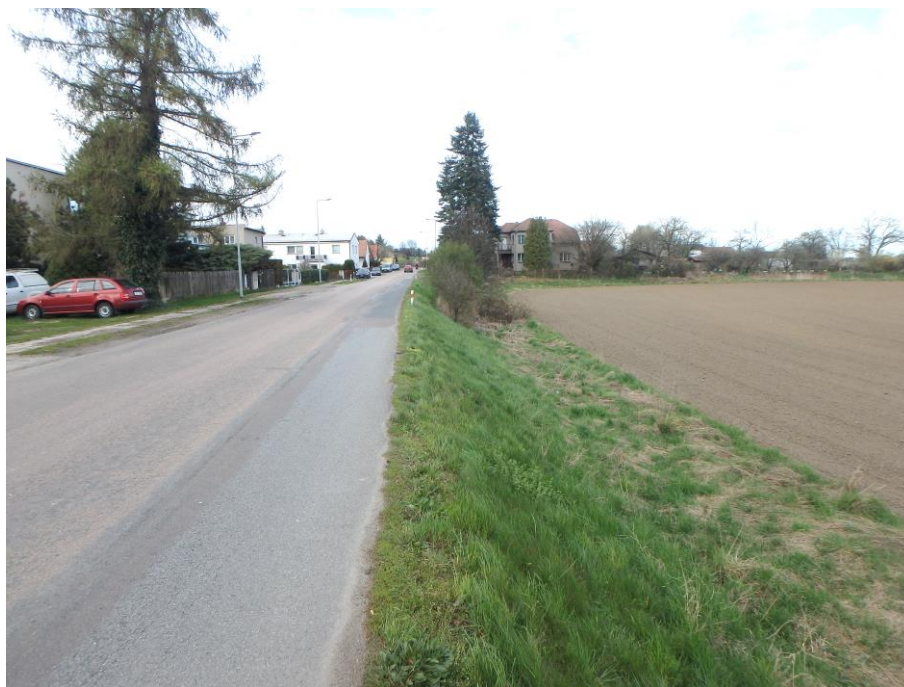
Obr. 29 – Vysoký neochráněný svah v km 5,120 – 5,220, Rohovládova Bělá.
