ČÍSLO ZAKÁZKY: 23075

ZÁVĚREČNÁ ZPRÁVA STAVEBNĚ-TECHNICKÝ PRŮZKUM

**SŠ zemědělská
Poděbradova 842, Vestec 2
537 01 Chrudim**

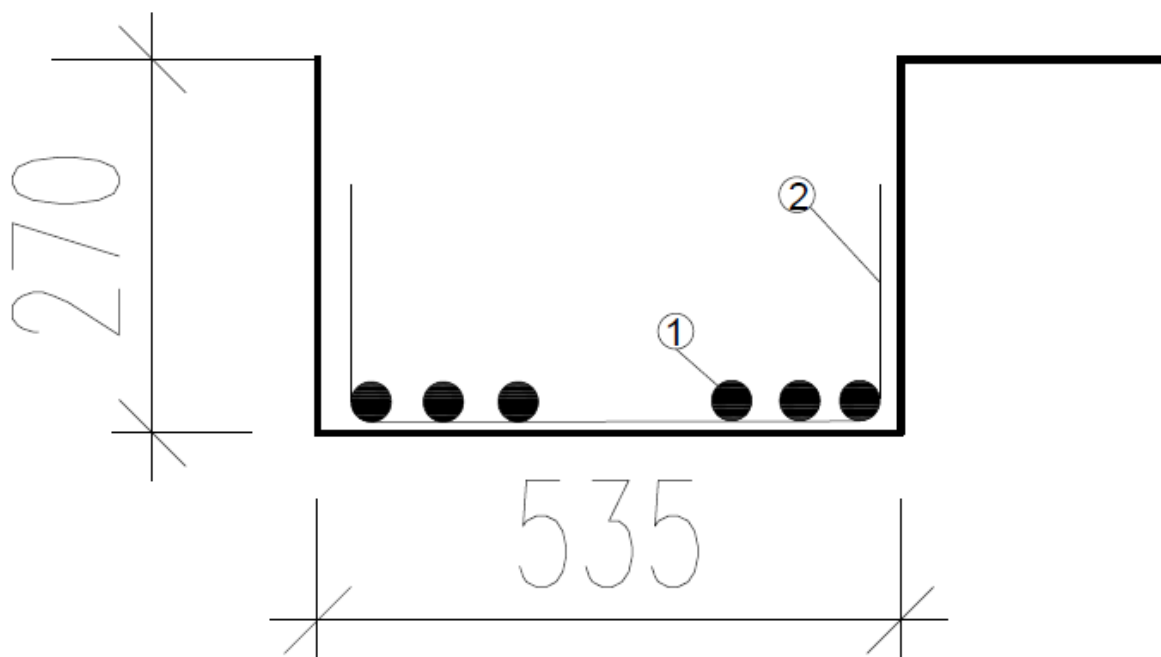
Foto 005 – R1 – průvlak

**● ODHALENÁ VÝZTUŽ**

- ① ŽEBROVANÁ TYP V Ø 16 mm
- ② TŘMÍNKY HLADKÉ Ø 5.22 mm, á - 210 mm

SPODNÍ KRYTÍ 20 mm
POVRCHOVÁ KOROZE
HLAVNÍ A KONSTRUKČNÍ VÝZTUŽE

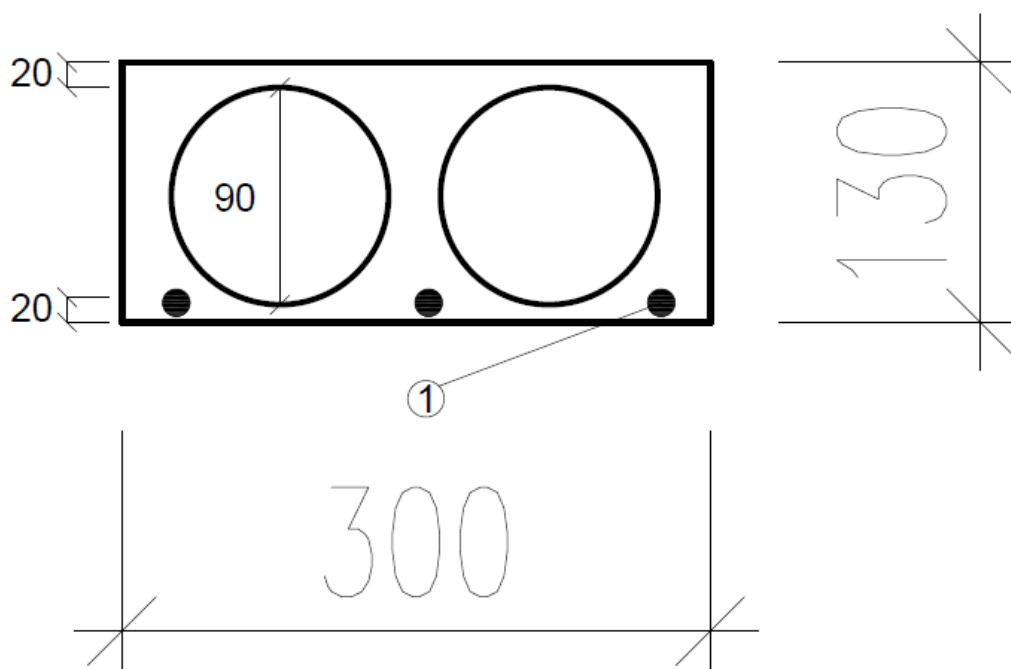
● ODHALENÁ VÝZTUŽ

① HLADKÁ Ø 16

LOKÁLNÍ POVRCHOVÁ
KOROZE HLAVNÍ A KONSTRUKČNÍ VÝZTUŽE
SPODNÍ KRYTÍ 15 mm

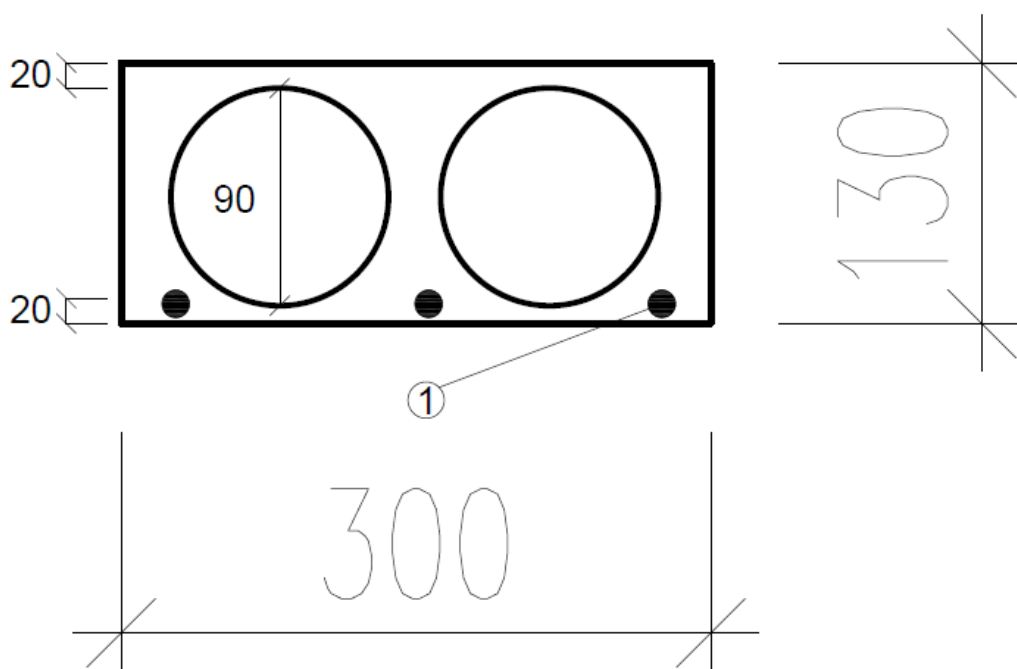
● ODHALENÁ VÝZTUŽ

① HLADKÁ Ø 16

LOKÁLNÍ POVRCHOVÁ
KOROZE HLAVNÍ A KONSTRUKČNÍ VÝZTUŽE
SPODNÍ KRYTÍ 15 mm

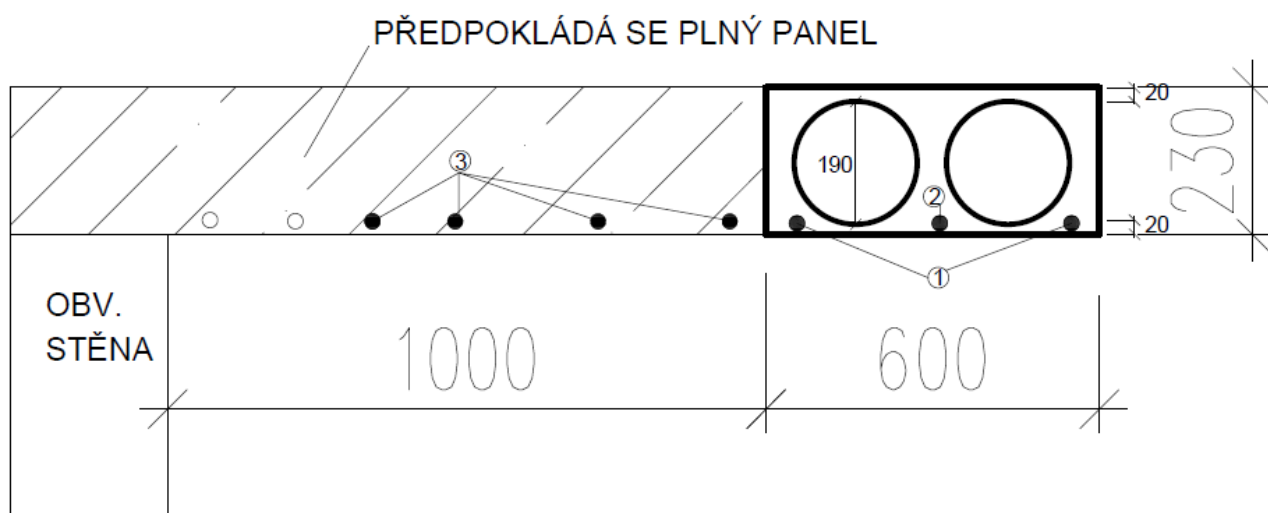
● ODHALENÁ VÝZTUŽ

① ŽEBROVANÁ TYP V Ø 14

② ŽEBROVANÁ TYP V Ø 16

③ ŽEBROVANÁ TYP V Ø 20

LOKÁLNÍ POVRCHOVÁ

KOROZE HLAVNÍ A KONSTRUKČNÍ VÝZTUŽE

SPODNÍ KRYTÍ 15 mm

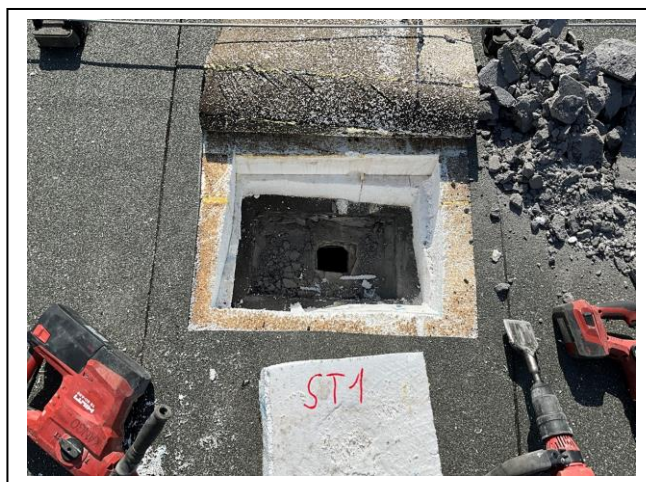
**Foto 037 – ST1****Skladba střechy:**

Asfaltové pásy 3 mm

EPS 130 mm

Původní asfaltové pásy 40 mm

Plynosilikát 80 mm

ŽB konstrukce SZD panely tl. 50 mm

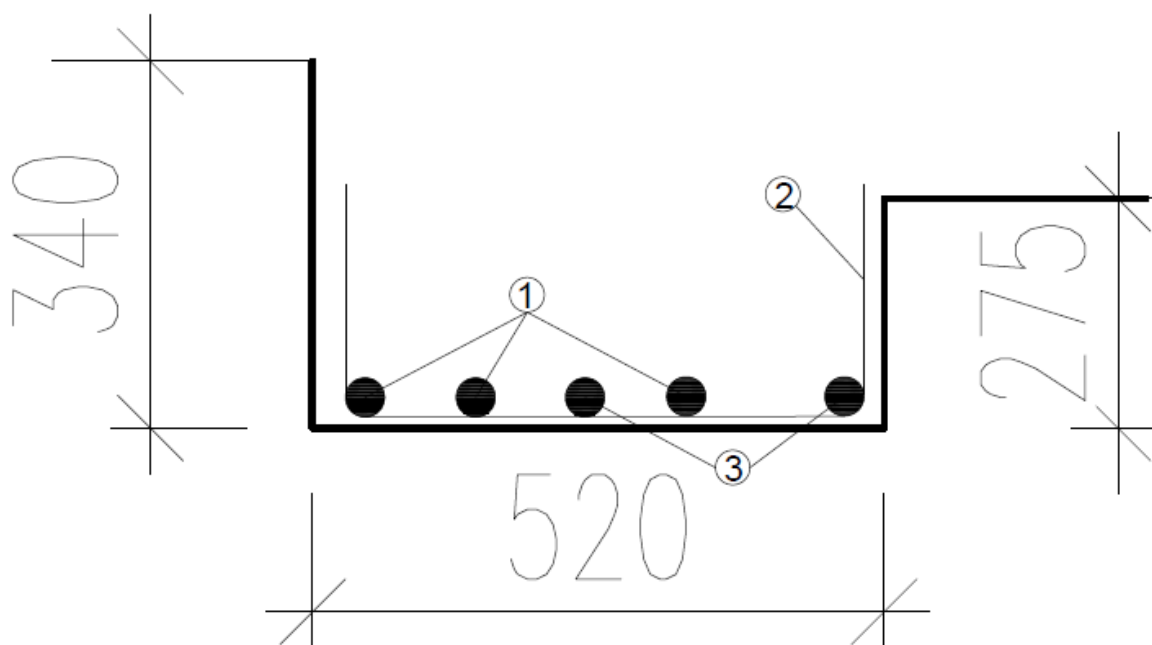
● **ODHALENÁ VÝZTUŽ**

- ① ŽEBROVANÁ TYP V Ø 16 mm
- ② TŘMÍNKY HLADKÉ Ø 6 mm, á - 200 mm
- ③ ŽEBROVANÁ TYP V Ø 14 mm

SPODNÍ KRYTÍ 20-30 mm
POVRCHOVÁ KOROZE
HLAVNÍ A KONSTRUKČNÍ VÝZTUŽE

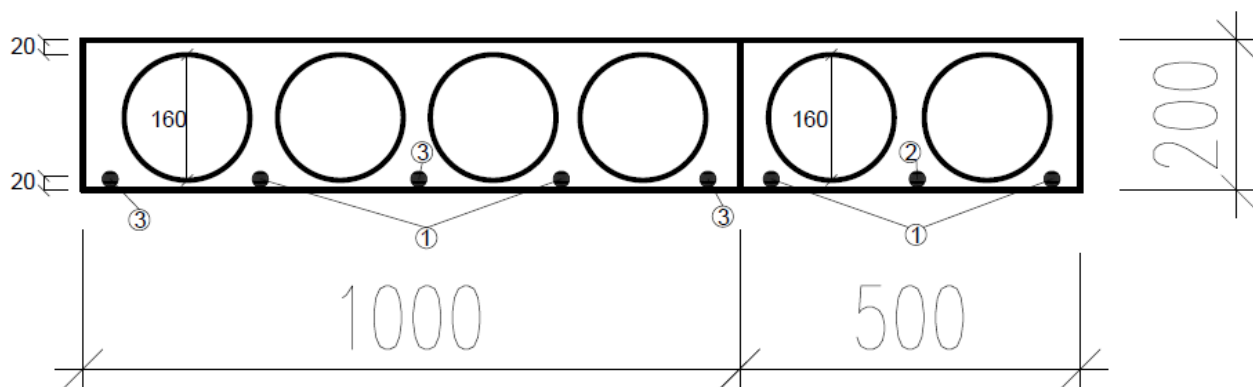
● **ODHALENÁ VÝZTUŽ**

- ① ŽEBROVANÁ TYP V Ø 18
- ② ŽEBROVANÁ TYP V Ø 16
- ③ ŽEBROVANÁ TYP V Ø 14

LOKÁLNÍ POVRCHOVÁ
 KOROZE HLAVNÍ A KONSTRUKČNÍ VÝZTUŽE
 SPODNÍ KRYTÍ 15 mm

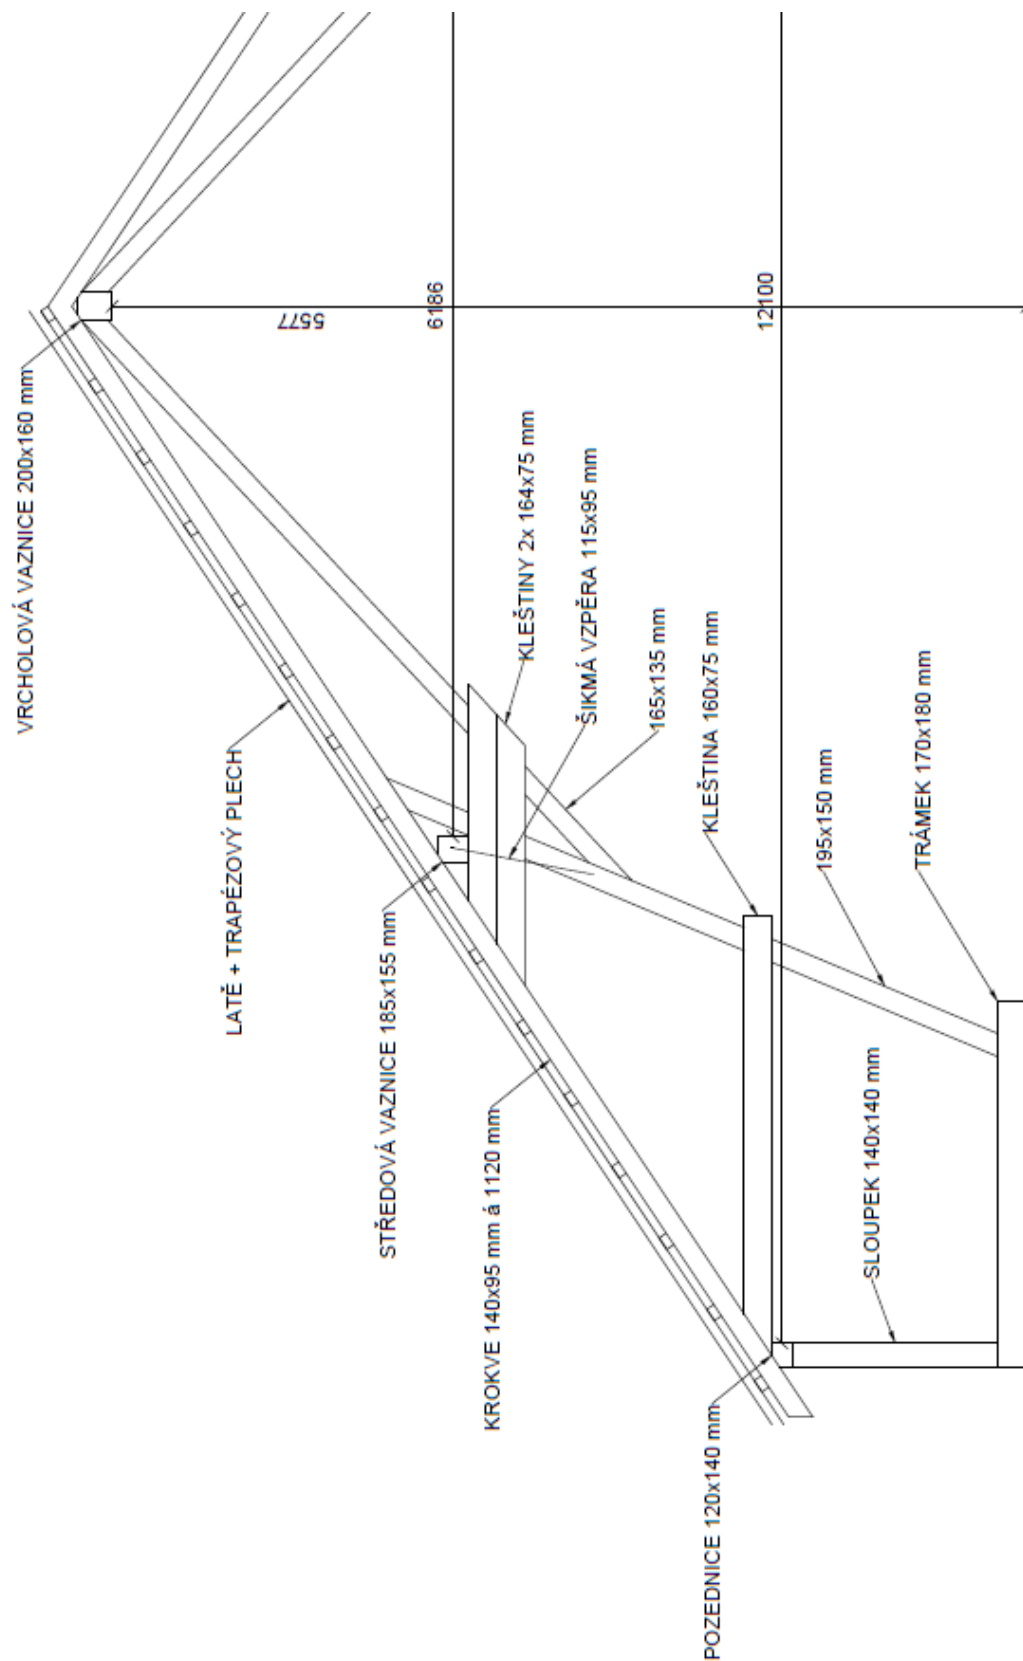
OSOVÁ VZDÁLENOST VAZEB 4500 mm
KONSTRUKCE BEZ PROJEVŮ NAPADENÍ DŘEVOKAZNÝMI ŠKŮDLCI
