# Parní lokomotiva 310.922

## Restaurátorský záměr

Praha, březen 2024

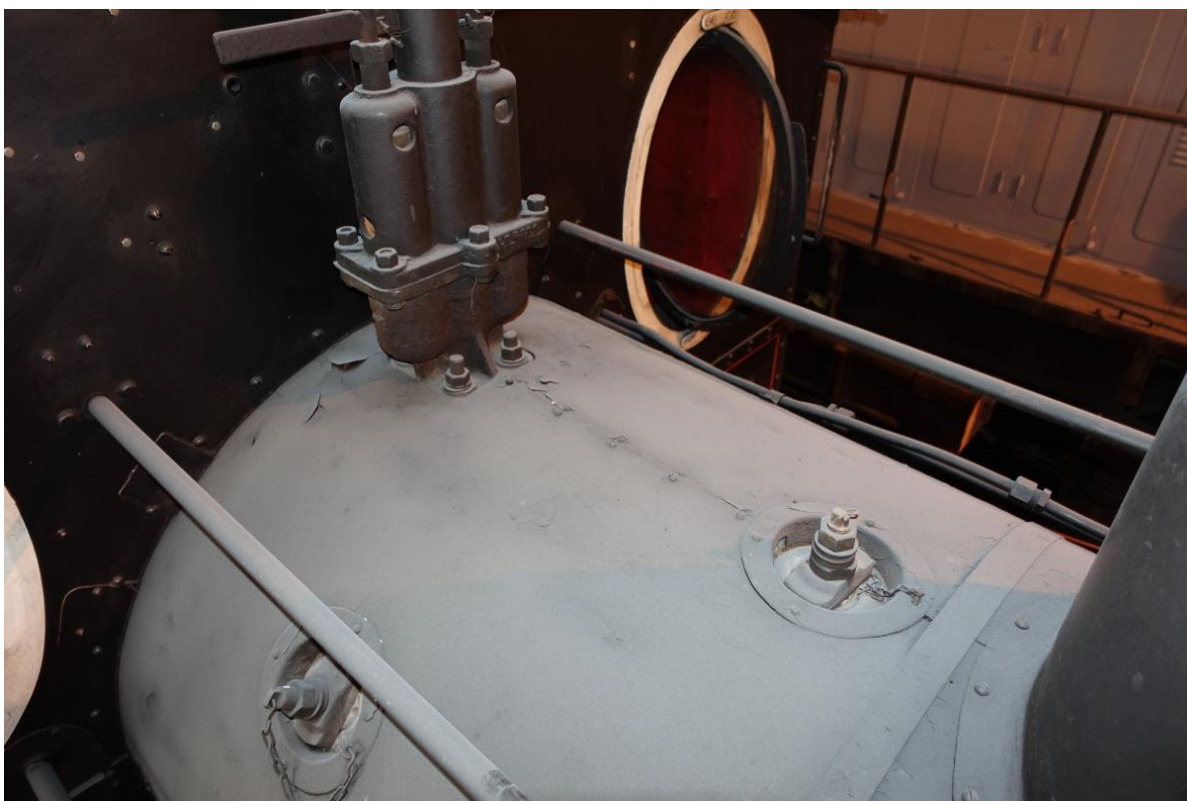
**Obr. 8** Plechové obaly kotle doporučuji vyrobít z větší části nové. Lemy kolem vymývacích víček a přírub se provedou podle stávajících tak, aby zpod obalu nečněla izolace nebo mezerou neproudil vzduch.

Pod oplechování celého skříňového kotle se vloží obvyklá **tepelná izolace** z minerální vaty, především kvůli pracovním podmínkám na stanovišti. Válcový kotel zvláštní izolaci mít nemusí. Otvary pro ventily a další prostupy obalovým plechem na stanovišti musejí být opatřeny jednoduchým lemem. V případě, že příruba armatury vyjde pod úroveň plechu, musí mít otvor lem s kroužkem tak, aby nemohla vyčnívat izolace nebo proudit vzduch. Kroužek bude zároveň sloužit jako distanční podpěra plechu (obr. 8 výše).

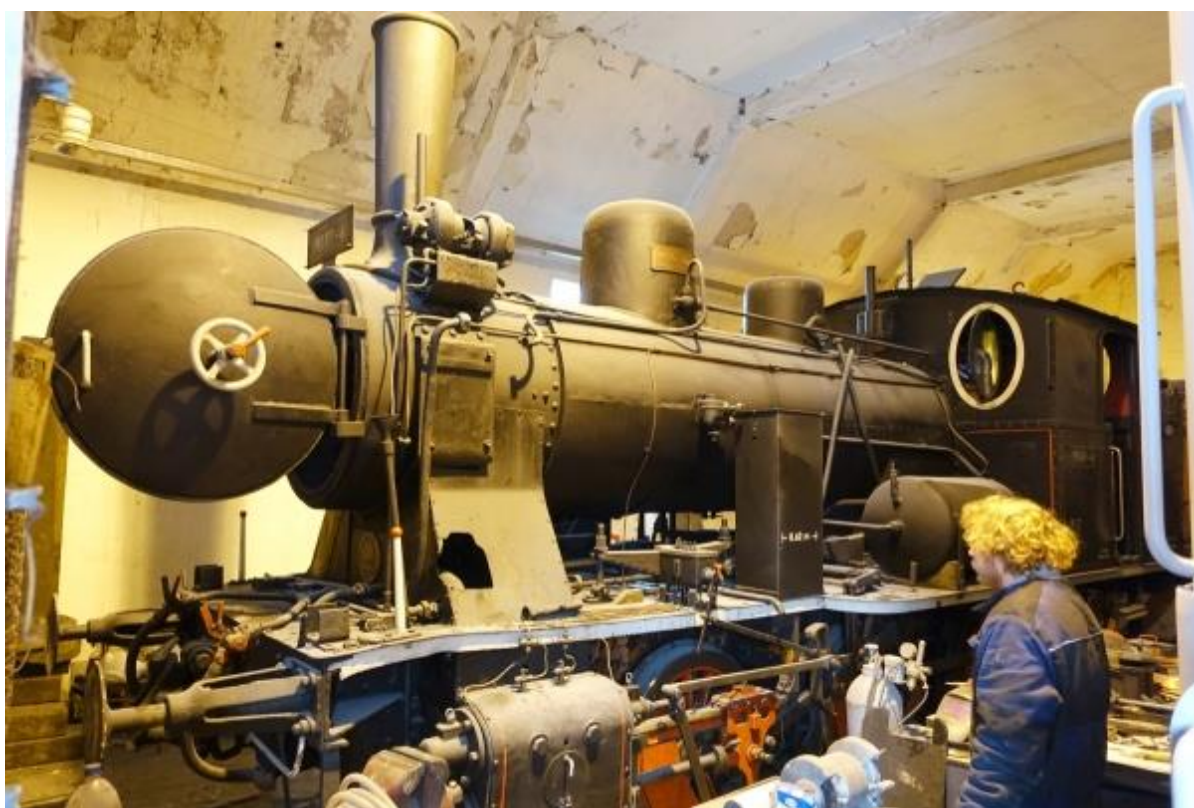
**Obr. 9** Lokomotiva postrádá kompresor tlakové brzdy, který bude nutné nahradit jiným.

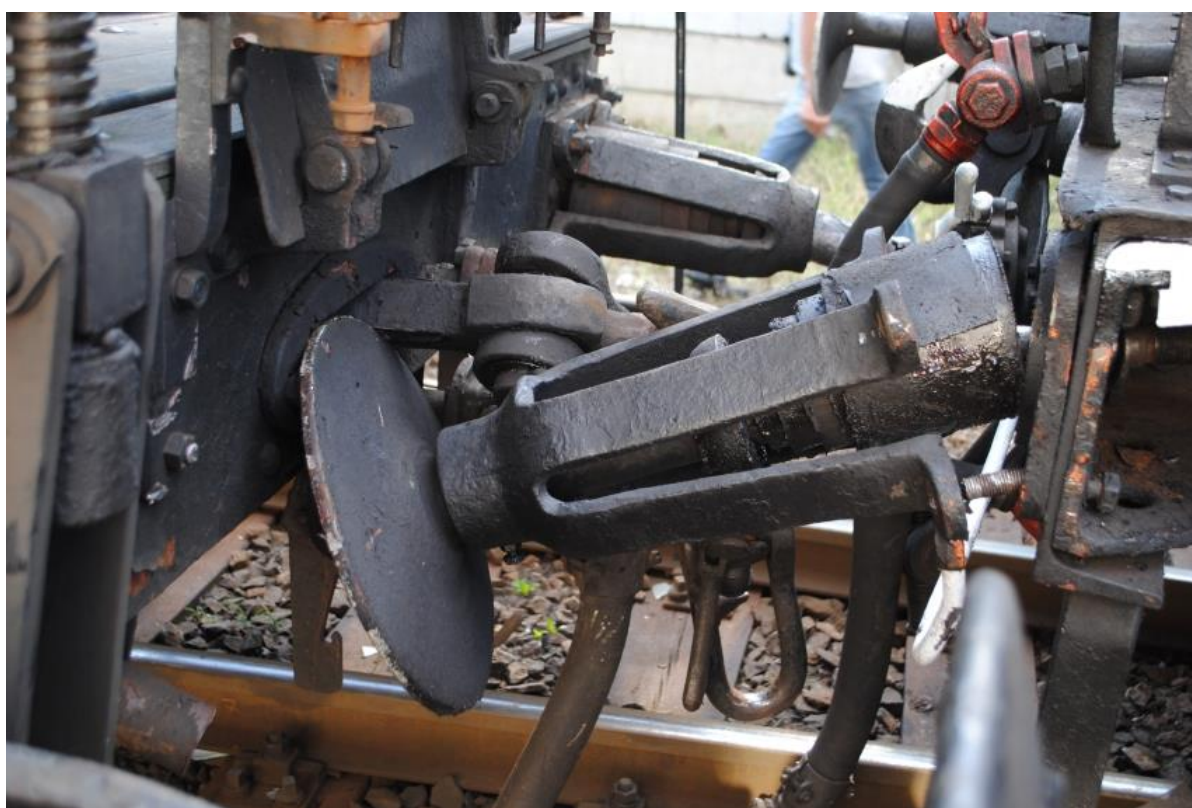
**Obr. 7.2. - 2** Detail ulomeného předního nárazníku. (foto ŽM NTM)

**Tažné a nárazecí** ústrojí projde úplnou demontáží. Levý přední nárazník poškozený při nehodě a oba háky spolu se šroubovkami se defektoskopicky zkontrolují. Do nárazníků a pod háky se dosadí kompletně nové evolutní pružiny.

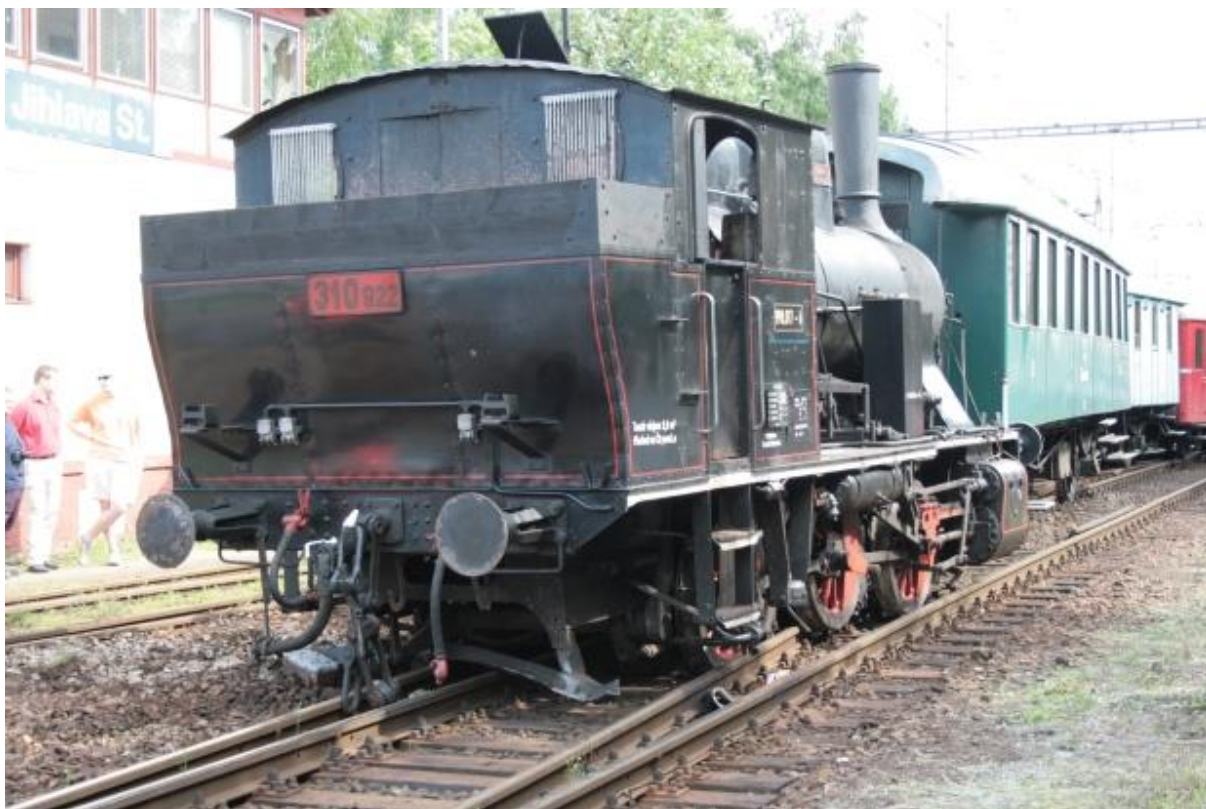
**Obr. 7.2. - 3** Lokomotiva po nehodě. Pod rámem je vidět zničené zadní smetadlo. (foto ŽM NTM)

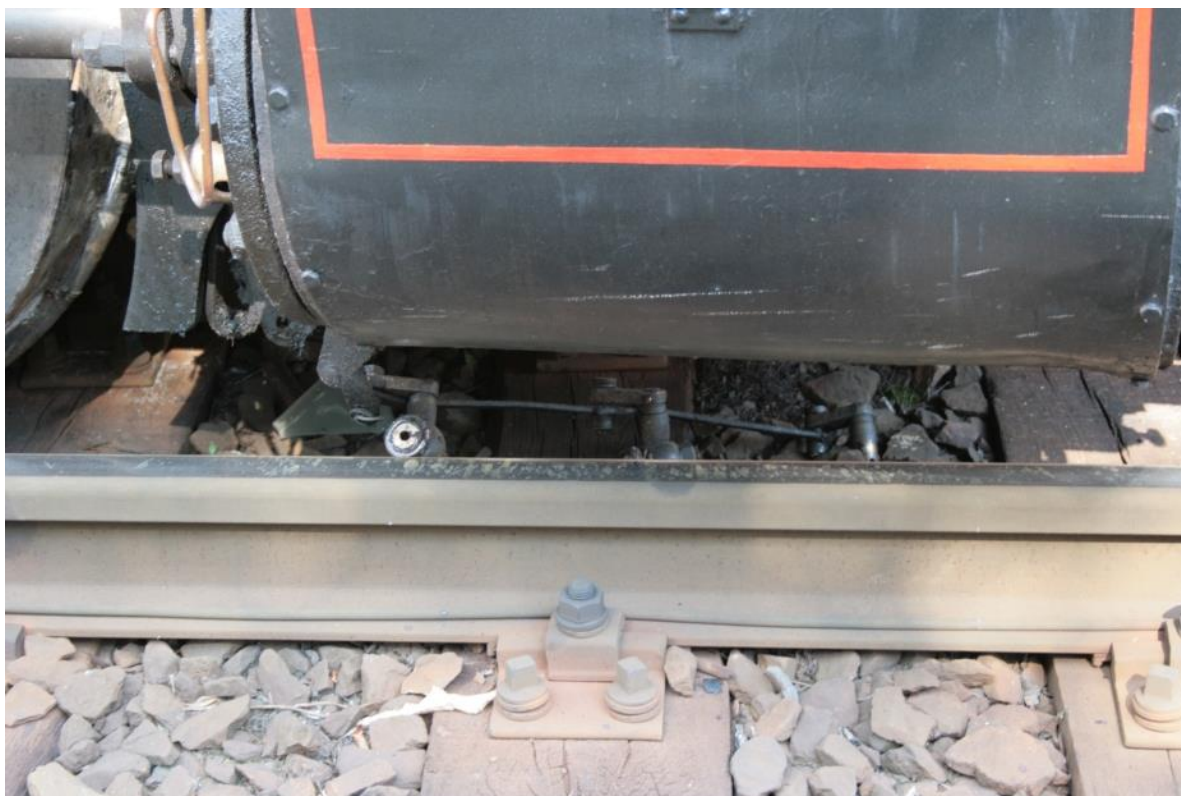
**Obr. 7.2. - 4** Detail ulámaných odvodňovacích kohoutů pravého válce. (foto ŽM NTM)

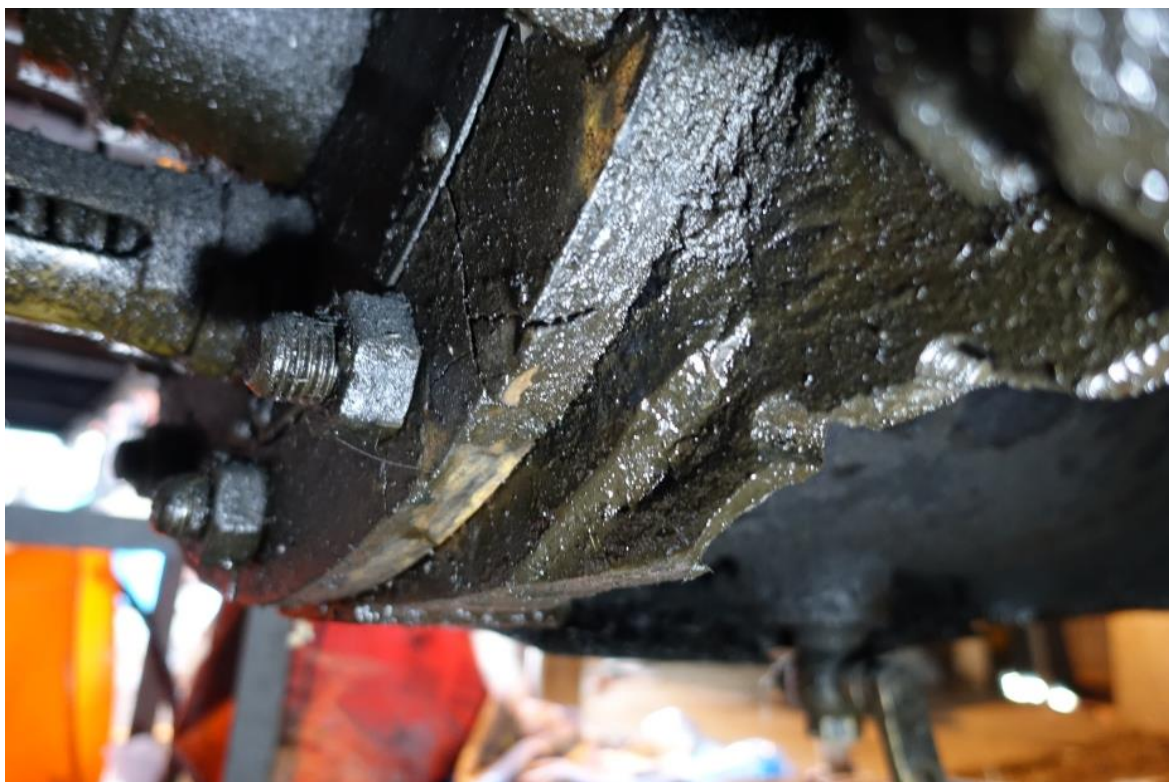
Při prohlídkách lokomotivy v rámci přípravy tohoto restaurátorského záměru v prosinci 2023 byla vizuálně zjištěna další poškození: Rozdrcení spodní hrany zadního víka levého válce a odlomení hrany bloku spojené se ztrátou oka pro hřidel odvodňovacích kohoutů (obr. 7.2. - 7). Protizávaží na kolech náprav H a S<sub>2</sub> z vnitřní strany odřené v důsledku dotyku s kolejnicí za jízdy mimo kolej (obr. 7.2 - 8). Při jeřábování havarované lokomotivy došlo k mírné deformaci hrany ochozu za předním čelníkem. Klenba v topeništi je rozvolněná, asi v důsledku chvění celé lokomotivy při jízdě mimo kolej. Nebyla zjištěna mechanická poškození vespod rámu (na dně vodojemu) ani na spodních hranách postranic rámu. Lokomotiva po nehodě prošla částečnou opravou, avšak nepodařilo se spolehlivě zjistit, kdy a kde byla provedena. K opraveným dílům není žádná dokumentace - výrobní výkresy, materiálové certifikáty, defektoskopické protokoly, měrové listy ani jakákoliv psaná zpráva. Částečná oprava zahrnovala tyto úkony:

**Obr. 7.2. - 7** Na zadním víku levého bloku válců je dosud patrný otisk kolejnice, na níž víko narazilo. Přitom došlo k jeho popraskání. Vpravo je odlomené žebro bloku, kde bylo pomocí dvou šroubů upevněno oko nesoucí hřídel odvodňovacích kohoutů.

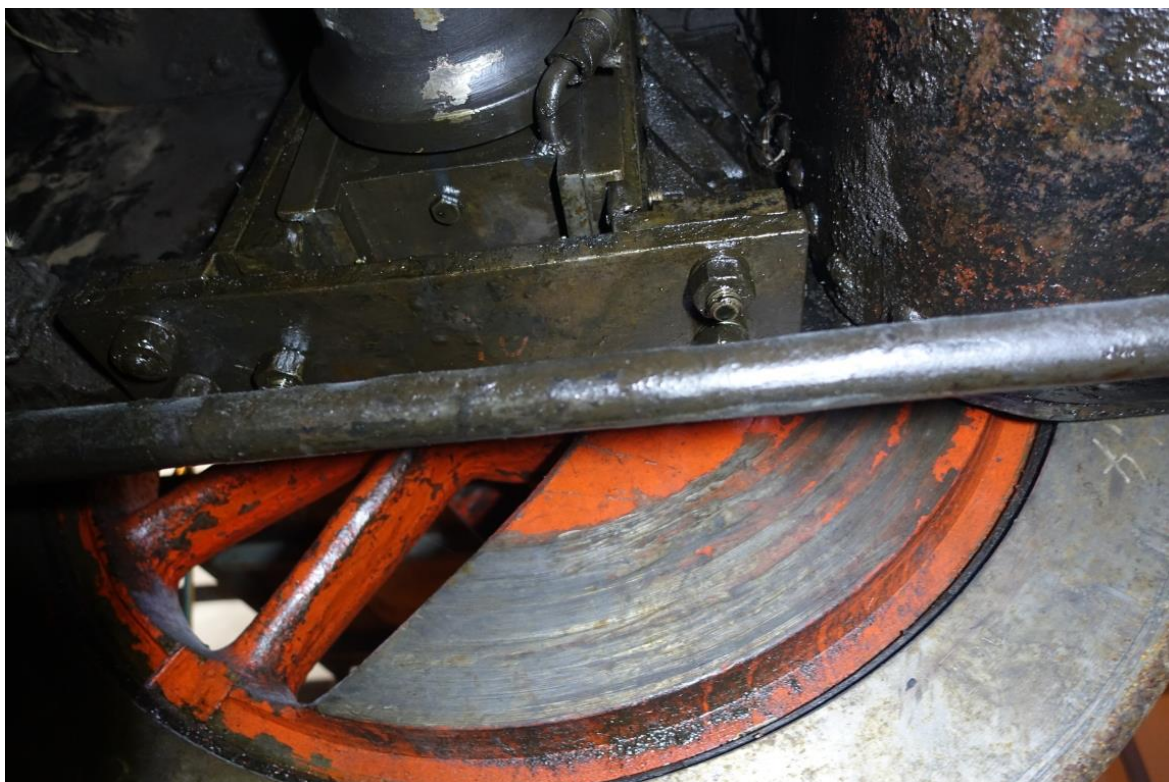
**Obr. 7.2. - 8** Dlouhá jízda lokomotivy mimo kolej se projevila mj. i odřením protizávaží na všech kolech.

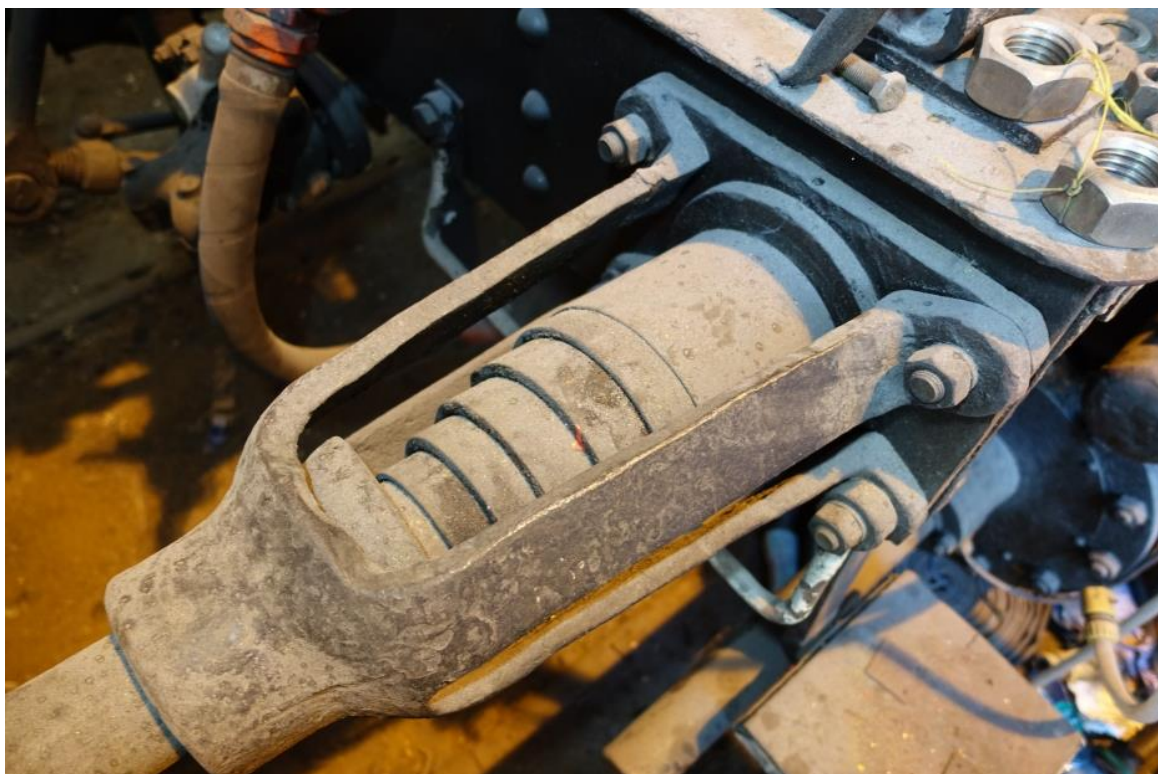
**Obr. 7.2. - 11** Nárazník ulomený při nehodě byl vrácen na své místo a upevněn novými šrouby.

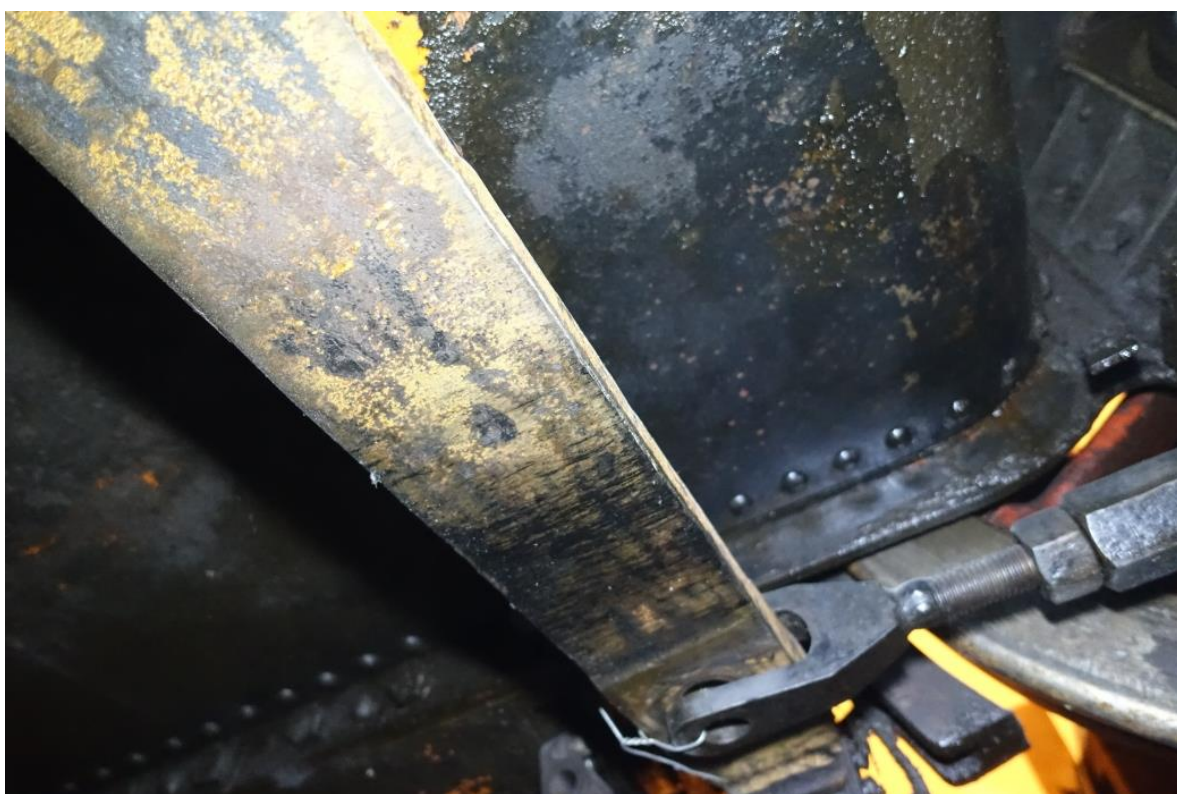
**Obr. 7.2. - 12** Mechanická část brzdy není řádně sestavena, navzdory rovnání deformovaných trámců a táhel k sobě díly nepasují.

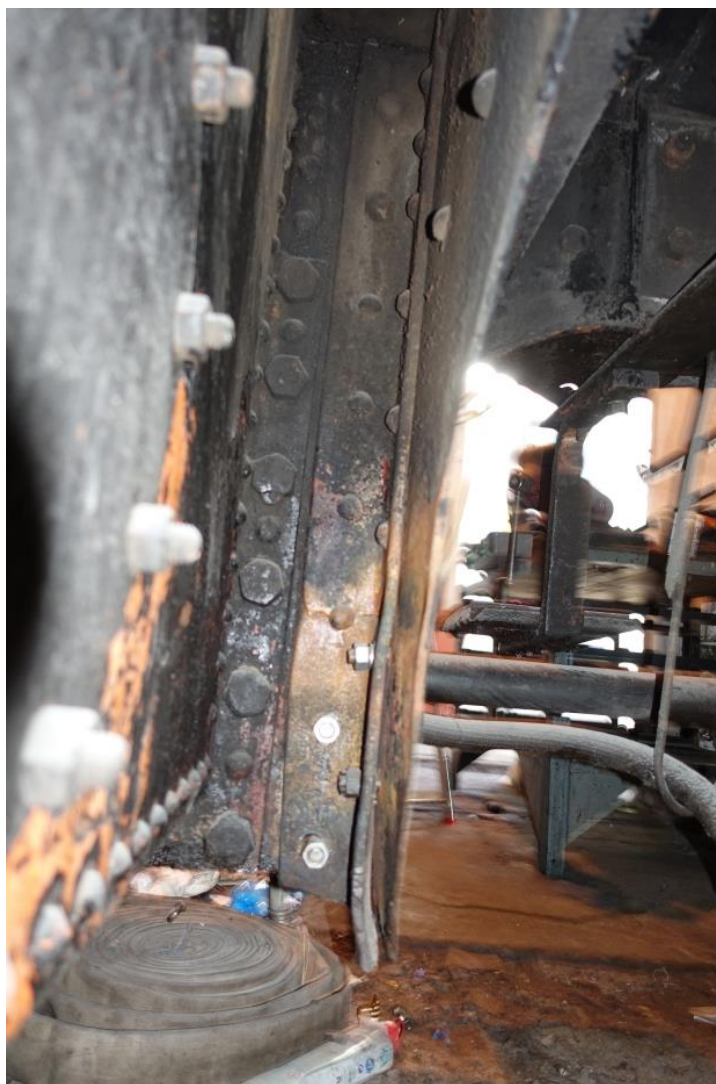
**Obr. 7.2. - 14** Zbylá část nosiče smetadla v levém předním rohu rámu je upevněna šrouby. V horní části jsou viditelné původní nýty. Na desce tvořící prsa rámu je zřejmé opálení autogenem, pomocí něhož byl deformovaný kus rovnán.

Pahýly po deformovaných nosičích **smetadel** se demontují a nahradí novými (obr. 7.2. - 13 a 14). Tyto úhelníky byly z výroby upevněny pomocí nýtů, avšak již před nehodou byly vzadu přišroubovány (t.j. vyměněny po nějakém poškození), zatímco vpředu zůstaly uchyceny nýty. Vzhledem k tomu, že jde o součást rámu, doporučuji, aby oprava byla provedena ve shodě s původním postupem, tedy u všech čtyř nosičů nýtováním. Chybějící smetadla se rovněž vyrobí nová a upevní se šrouby s možností výškového posuvu, aby se jejich poloha (výška nad TK) mohla přizpůsobit výškovému ustavení lokomotivy po opravě. Pro řešení smetadel lze využít tovární fotografie (obr. 7.3. - 21).

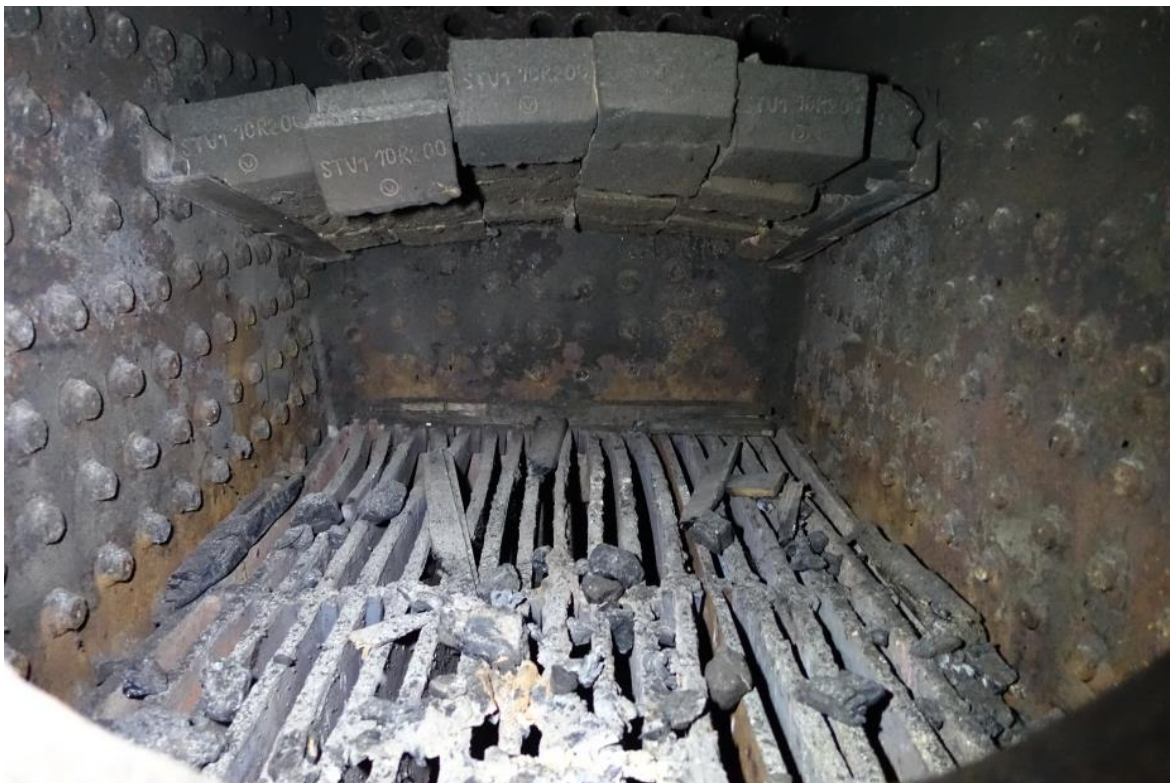
**Obr. 7.3. - 1** Rošt je provozně opotřebený, roštnice se odlijí kompletně nové s druhou sadou do rezervy.

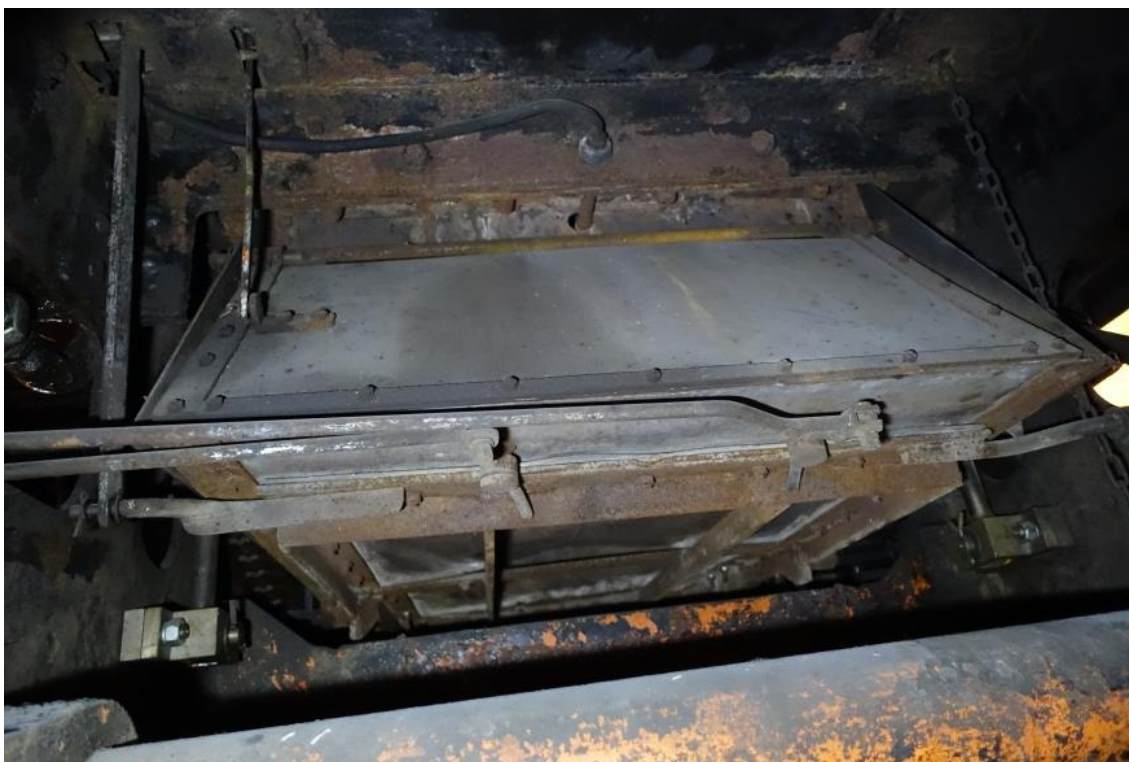
**Obr. 7.3. - 2** Popelník je ve spodní části deformován žářem. Dno se musí vyrobít nové.

Stávající **popelník** (obr. 7.3. - 2) je poškozený žárem a korozí, avšak opravitelný. Doporučuji vyrobít nové dno z plechu tl. 5 mm a případně část boků spolu s výměnou zrezlých vyztužovacích úhelníků. Dnovou klapku řešit shodně se stávající, zadní klapku vzduchovou lze zachovat. Vyrobí se do ní nové síto. Ovládání obrtlíků pro zajišťování dnové klapky je příliš subtilní a při manipulaci se táhla ohýbají. Vyrobít ze silnější kulatiny a případně i zesílit obrtlíky (obr. 7.3. - 3). Ovládání dnové klapky na stanovišti (svislé táhlo) je třeba rovněž vyrobít nové, výrazně silnější, aby se neohýbalo při potřebě klapku silou dovřít.

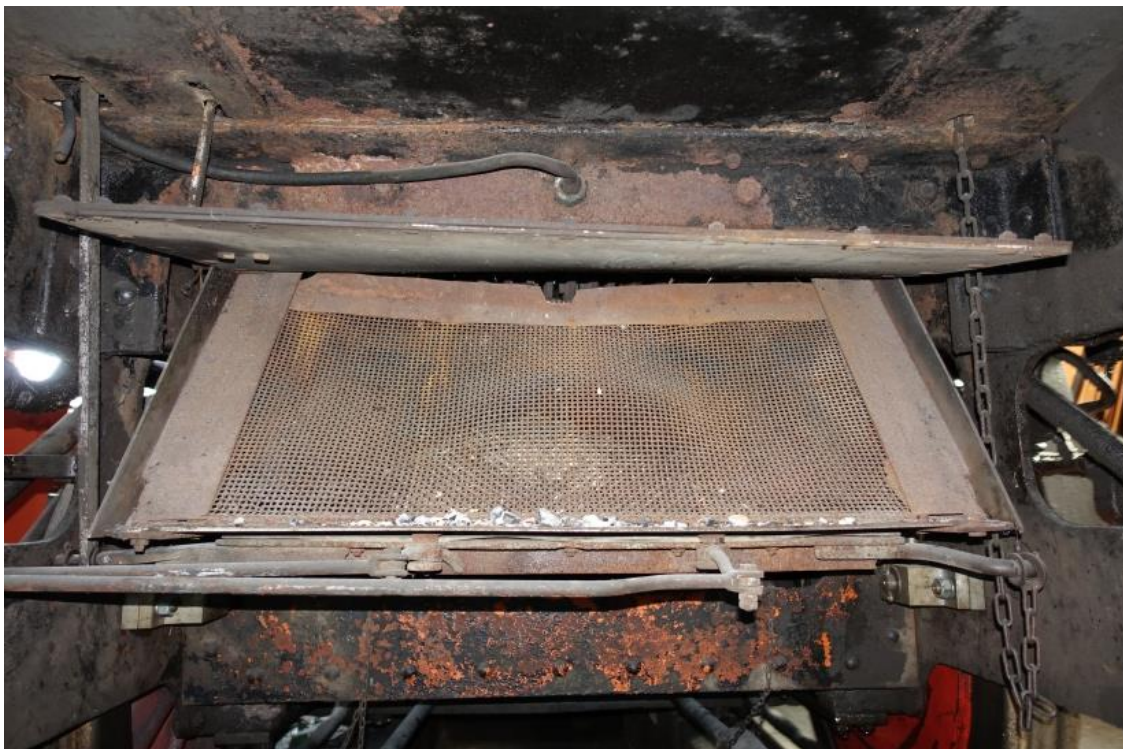
**Obr. 7.3. - 3** Sítu pod vzduchovou klapkou popelníku se kompletně obnoví. V popředí jsou patrná dvě táhla k obtlíkovému zajištění výklopného dna popelníku. Táhla je třeba zesílit.

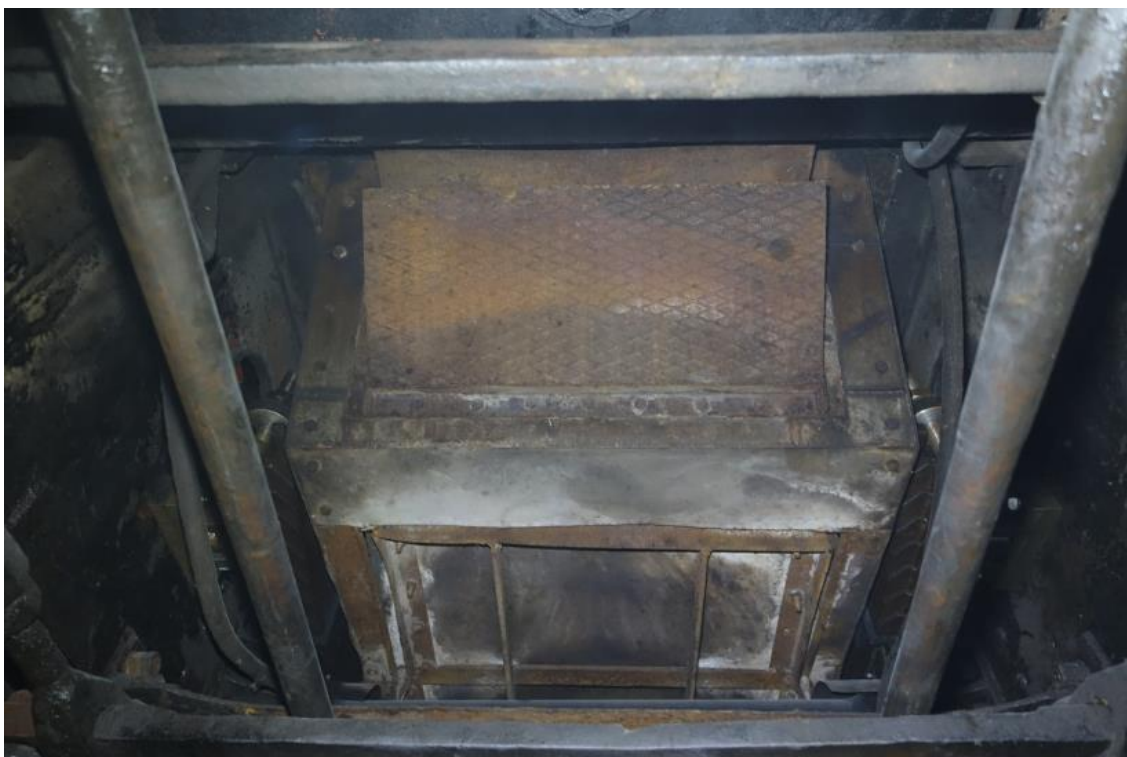
**Obr. 7.3. - 4** Přední klapka popelníku (z rýhovaného plechu) byla vytvořena dodatečně kvůli spolehlivému chlazení roštnic pod trubkovnicí. Ovládá se z ochozu pomocí řetízku.

Přední, dodatečně vytvořená vzduchová klapka, je nezbytná, neboť chrání konce roštnic pod trubkovnicí proti opalování a deformaci žárem (obr. 7.3. - 4). Klapka musí být zachována, její ovládání řešené nyní provizorně jako řetízkový závěs lze ponechat, protože na pákové v tomto místě není prostor, ale doporučuji vytvořit pro řetízek kultivovaná oka na rakové stěně, aby klapka byla polohovatelná (naplno otevřená, napůl otevřená a zavřená) a aby řetízek nebyl pověšený na napájecím potrubí jako dosud.

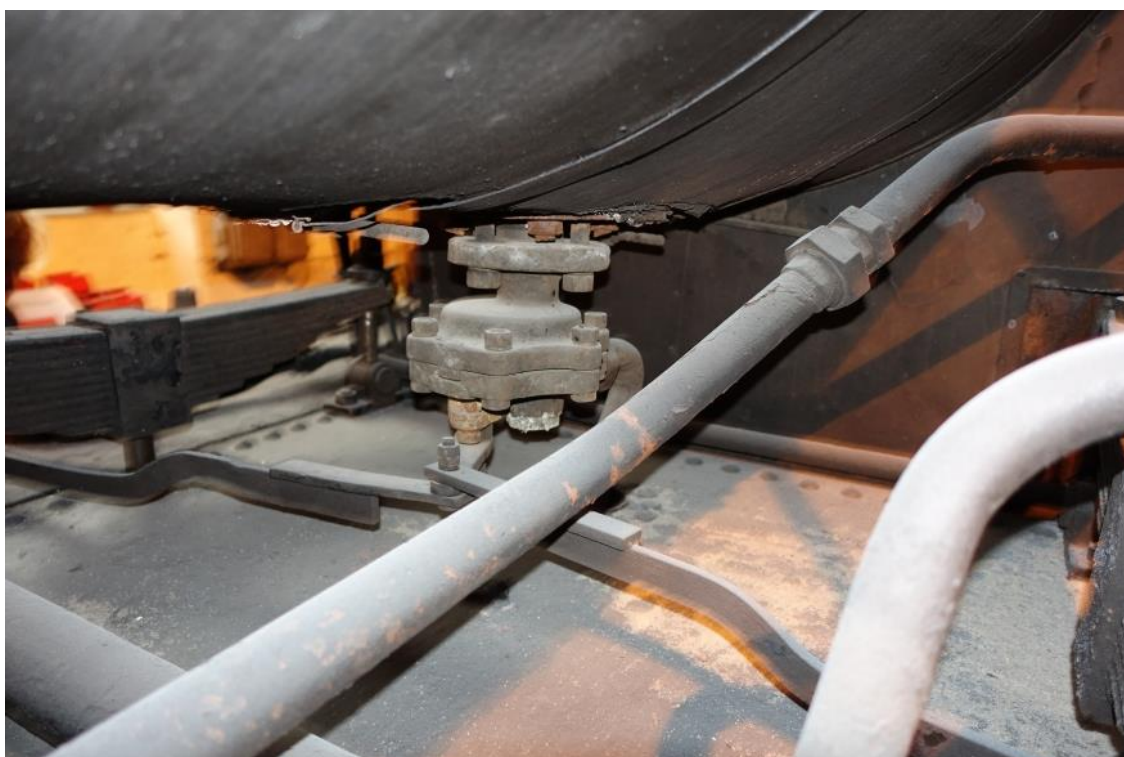
**Obr. 7.3. - 6** Odkalovací šoupátko na břiše válcového kotle má oboustranné ovládání. Ponechá se jen to vedoucí na pravou stranu.

Jak je uvedeno v kap. 3.3., postrádá kotel **odkalovací kohout**, neboť byl v roce 1935 odstraněn a jeho otvor uzavřena šroubem shodným se třemi zbývajících v rozích skříňového kotle. S ohledem na absenci jiné vypouštěcí armatury a z ní plynoucí nemožnost odvádět z nožního rámu horkého či dokonce natlakovaného kotle nečistoty, doporučuji obnovu kohoutu. Původně byl na levé straně, kde je dnes vzduchojem. Z prostorových důvodů může být nově osazen i vpravo - posoudí se před montáží. Kohout musí mít ucpávku chránící jeho roubík před vytlačením (obr. 7.3. - 5) a musí být doplněn odpadní trubkou zavedenou pod spodní hranu rámu lokomotivy. Friedmannovo ruční odkalovací šoupátko se podrobí kompletní opravě včetně přebroušení. Odpadní trubka se vyrobí nová. Oboustranné ovládání šoupátka se v zájmu uvolnění prostoru pod kotlem upraví na pouze pravostranné (obr. 7.3. - 6).

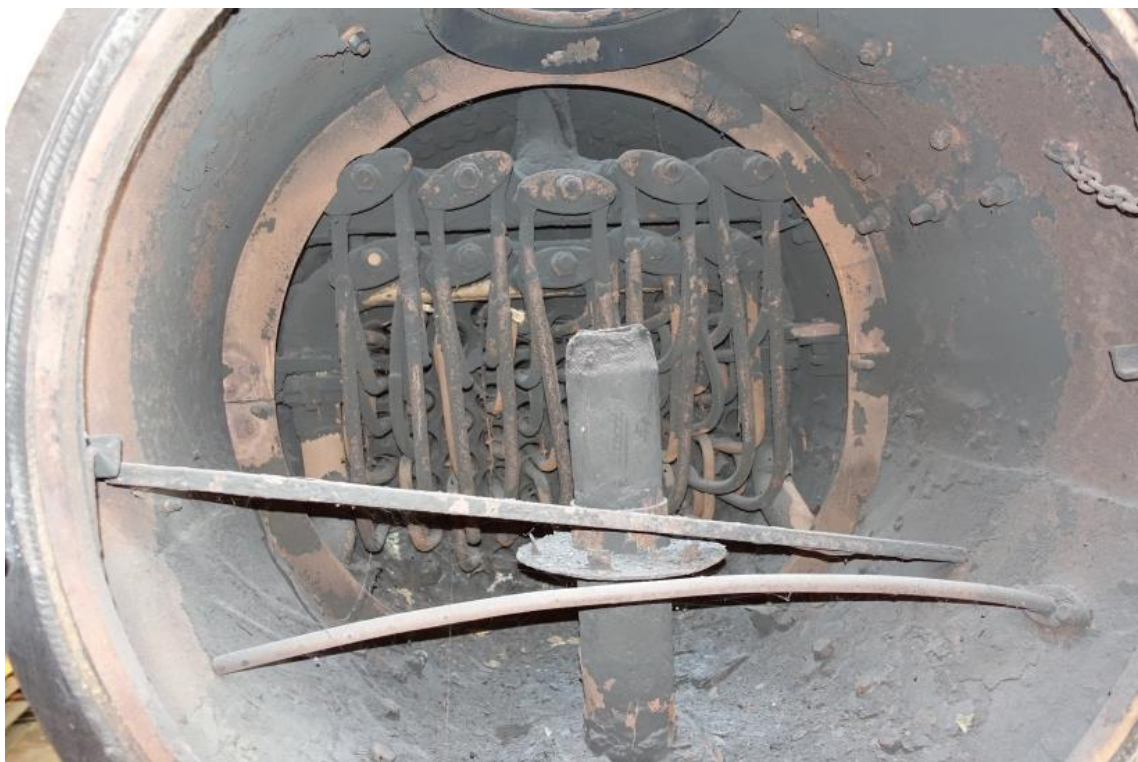
**Obr. 7.3. - 7** V dýmnici chybí protipožární síta a deflektor. Kruhový nosič síta je ve spodní části rozpadlý.

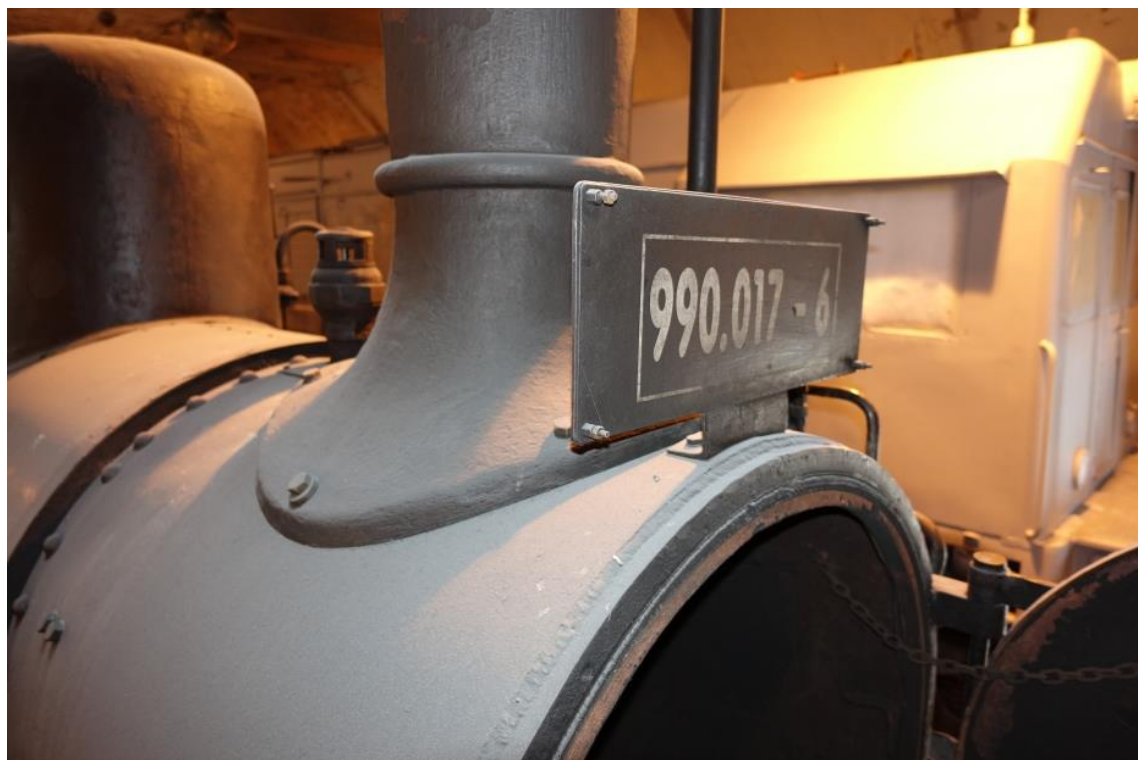
**Obr. 7.3. - 8** Na přední hraně dýmnice je patrný svar. Hrana se doplní materiálem tak, aby byla ostrá jako v původním provedení. Zajímavé je, že již z továrny bylo čelo dýmnice svařované a nikoliv nýťované jako u strojů Bs12 nebo většiny jiných lokomotiv.

Dno **dýmnice** bude nutné vyrobiť nové s ohledem na silné korozní napadení. Kuželový síťový jiskrojem dyšny včetně plechové odrazecí desky (deflektoru) se vyrobí nový podle schválené (stávající) protipožární dokumentace. Velké dvoudílné síto před přehříváčem se rovněž vyrobí nové včetně upevňovacího kruhu, který je v dolní části úplně stráven korozí (obr. 7.3. - 7). Dno dýmnice se vyplní ochrannou betonovou vrstvou. Proměří se výškové a prostorové ustavení dyšny, aby byla vrácena do stávající polohy. Výfukový stojan se důkladně očistí od karbonu a zbytků oleje. Dýmniční dvířka se vyrobí nová, plechová, tvarovaná podle původních. Přední hrana dýmnice se dotvaruje navařením pasoviny tak, aby byla ostrá jako v původním provedení (obr. 7.3. - 8).

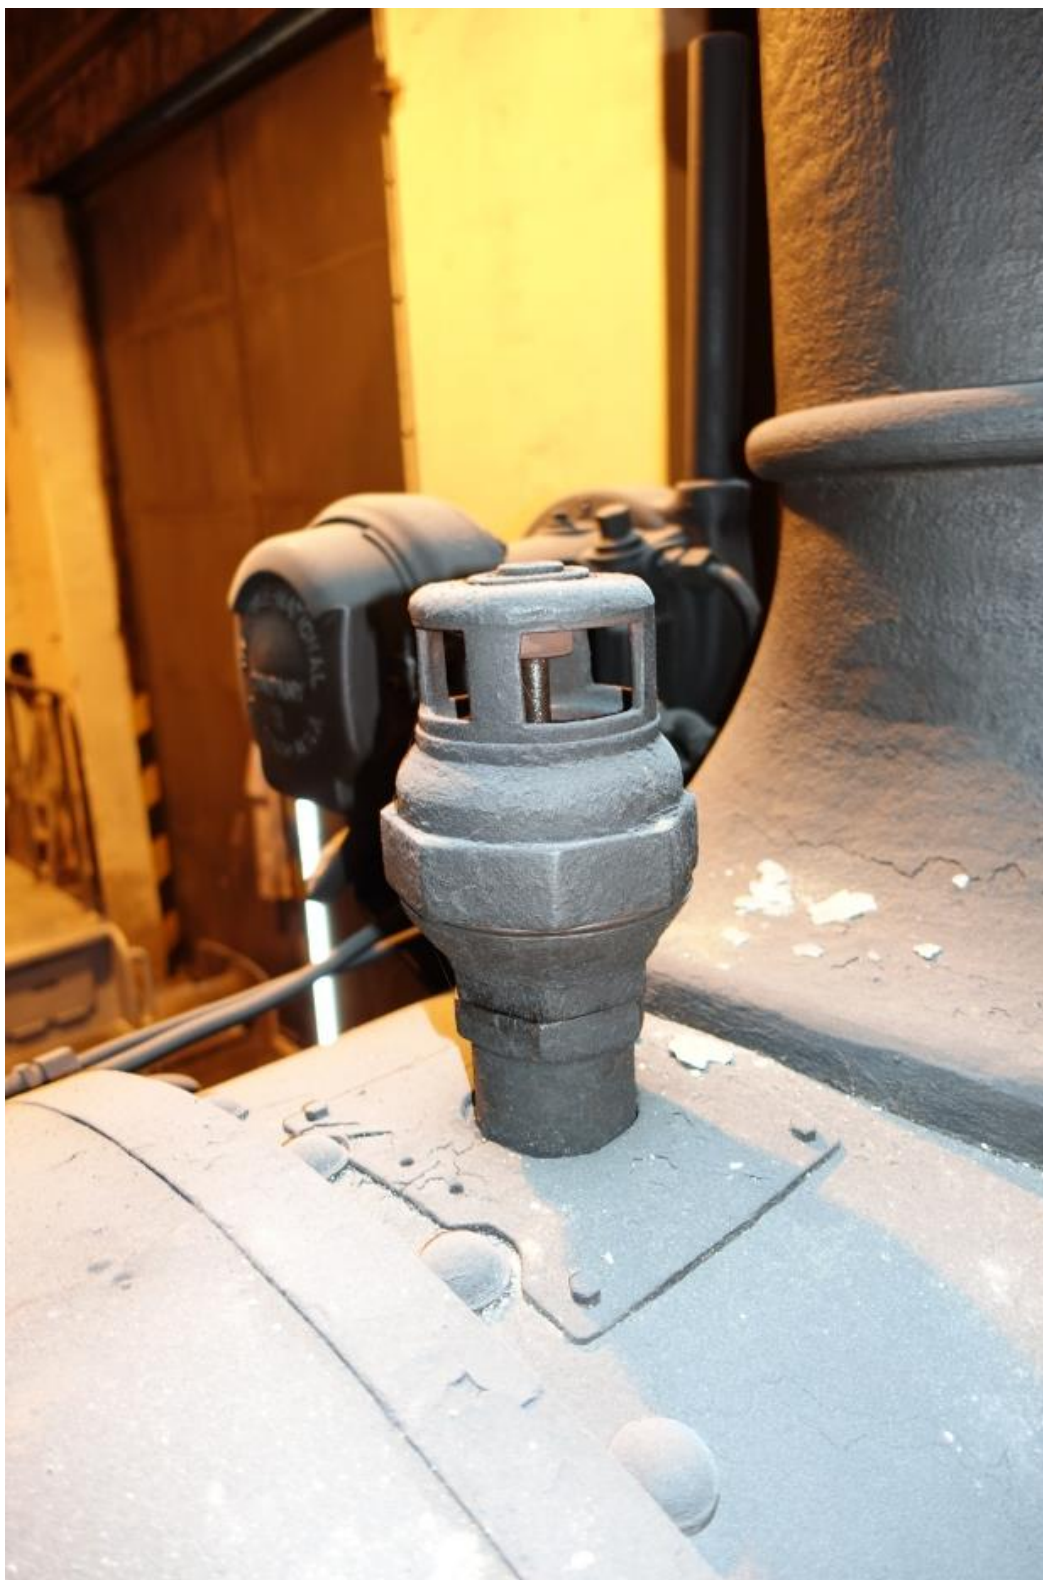
**Obr. 7.3. - 9** Nasávací záklopka přehříváče na temenu dýmnice se vyčistí a zkontroluje se její bezvadná funkce (těsnost kuželky).

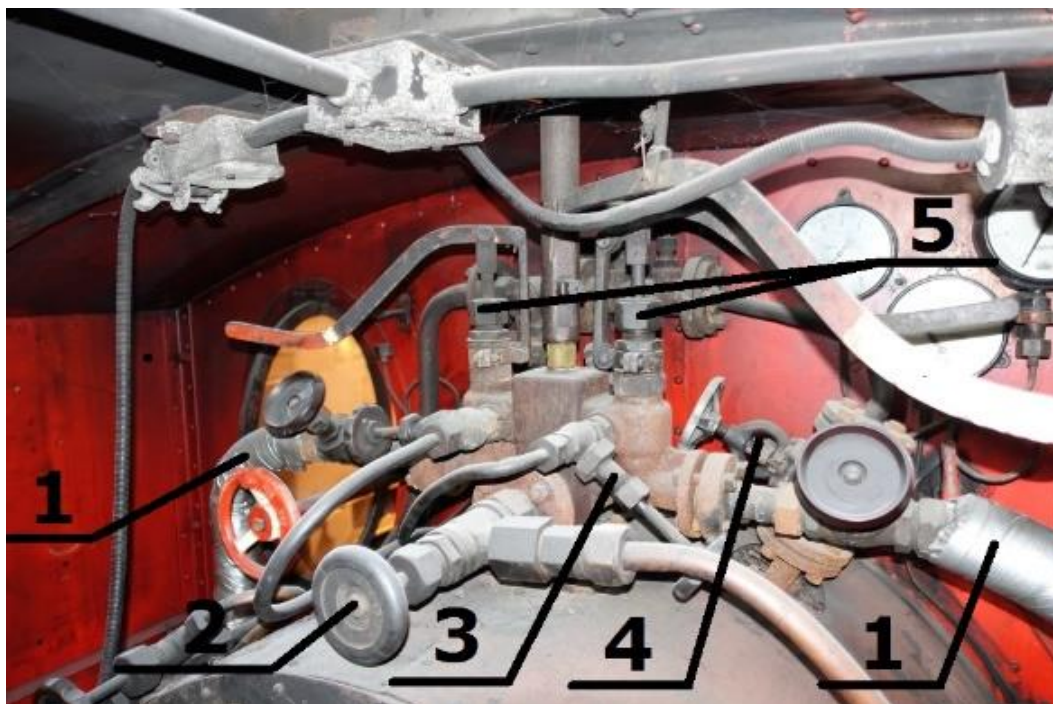
**Obr. 7.3. - 10** Armaturní hlava. Obě potrubí k nesacím napaječům (1) spolu s ventily se zruší. Ventil ejektoru (2) se využije pro dmychavku, vývod bude veden vlevo na topičovu stranu. Ventil k turbine (3) se využije pro parní topení a bude orientován vřetenem (kolečkem) nahoru. Ventil k parnímu topení (4) se zruší. Připouštěcí šoupátka k injektorům (5) budou nahrazena ventily s kolečkem.

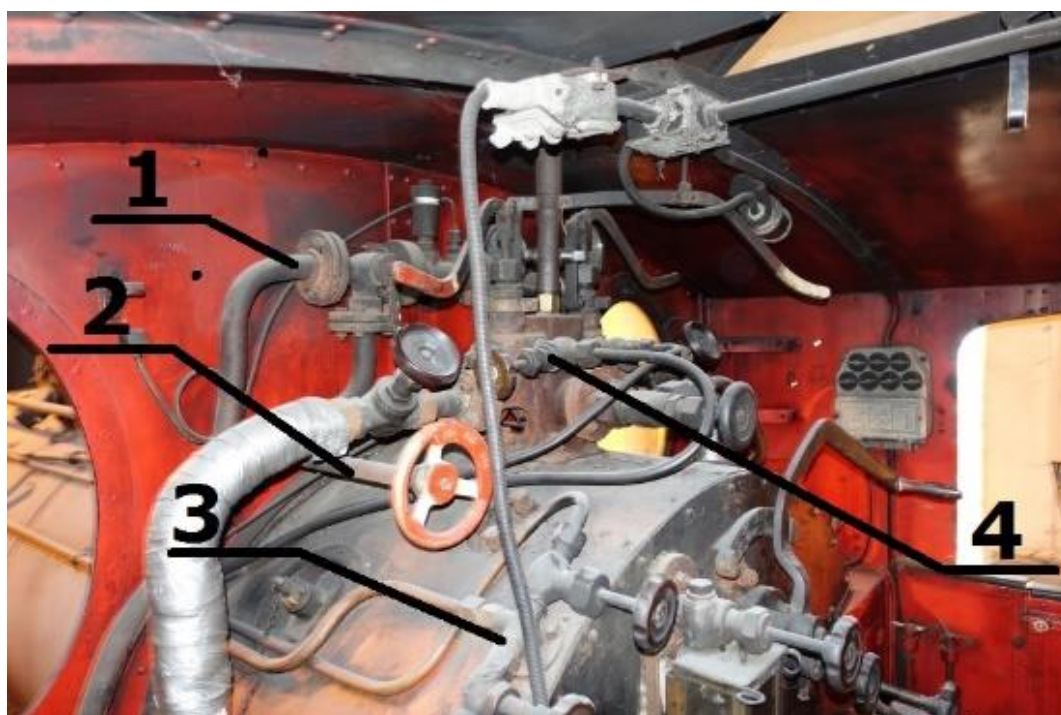
**Obr. 7.3. - 11** Armaturní hlava zleva: Přepínací kohout a redukční ventil parního topení (1) zůstanou na svém místě. Vřetenem k ovládání kompresoru (2) se zkrátí tak, aby kolečko nečnělo do prostoru stanoviště. Rozdělovač stříkání (3) zůstane na svém místě. Ventil dmychavky (4) se použije pro ohřev mazacího lisu. Jeho kolečko ale musí být orientováno nahoru, ne do boku. Veškerá, mimořádně nepěkná, elektroinstalace na stanovišti se zruší.

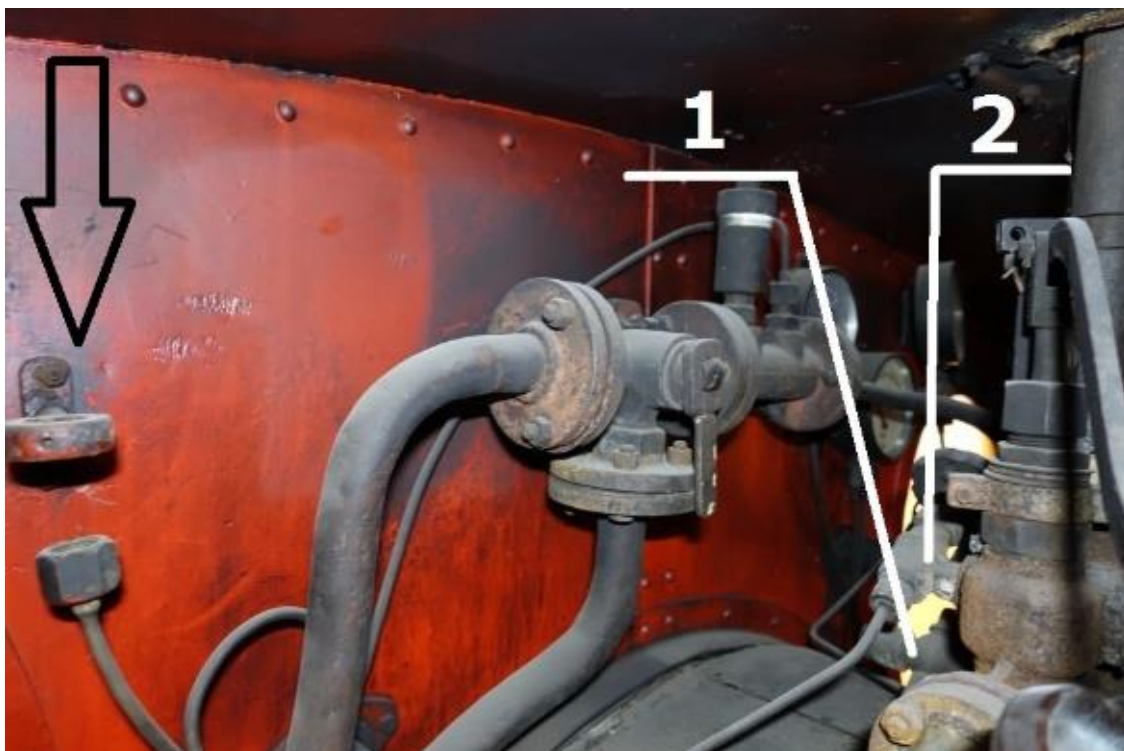
**Obr. 7.3. - 11a** Zadní strana armaturní hlavy nese trojcestný kohout kotlového manometru (1), který se ponechá na stávajícím místě. Ventil pro ohřev mazacího lisu (2) se zruší a otvor po něm uzavře mosaznou zátkou. Šipka ukazuje držák chybějícího manometru topení.

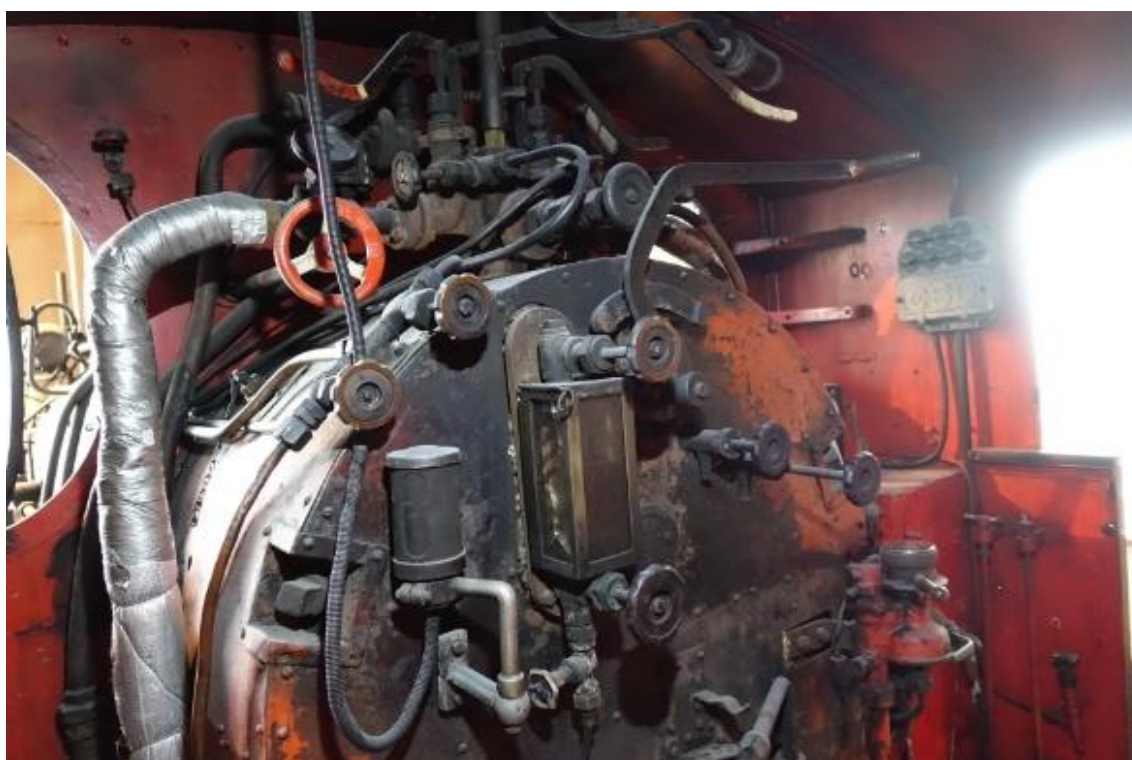
**Obr. 7.3. - 12** Vodoznak se opraví a doplní novým profukovacím ventilem. K prubírům se vyrobí společný sběrný žlab. Páče regulátoru bude dán kultivovaný tvar a její hřídel se upraví tak, aby páka byla správně vedena svým segmentem (nyní mimo dorazy).
