# Parní lokomotiva 310.922

## Restaurátorský záměr

Praha, březen 2024

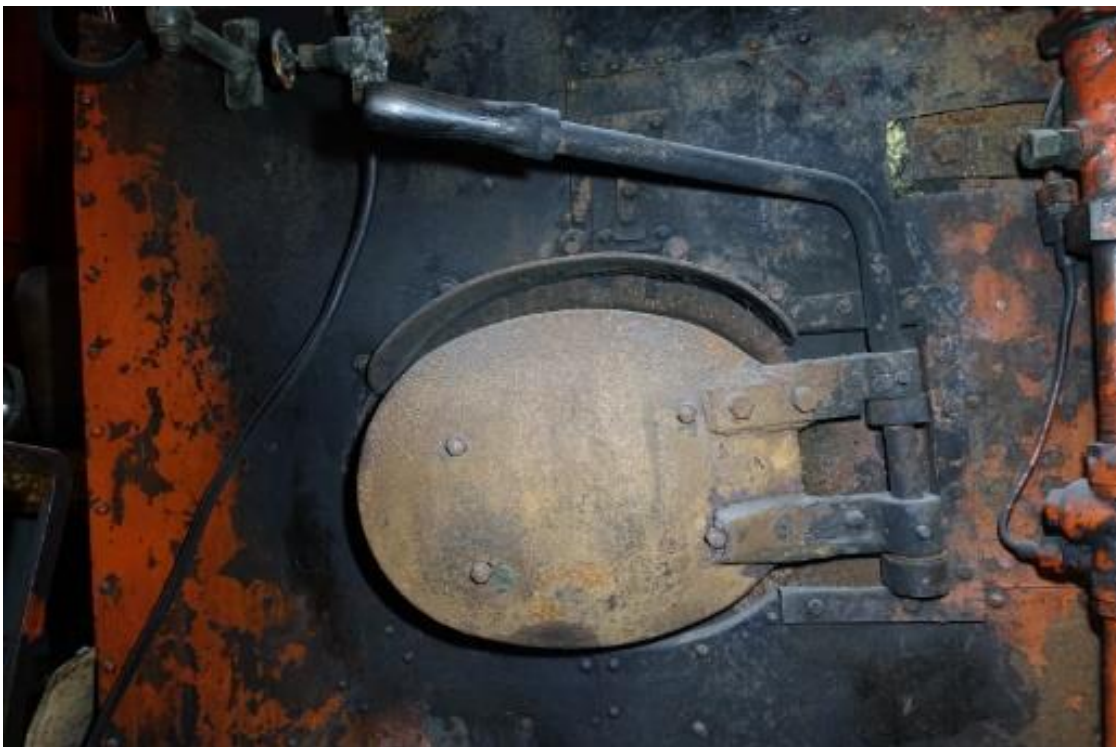
**Obr. 7.3. - 13** Topná dvířka mají žárem deformované závěsy, nedoléhají správně na topný otvor a zároveň neumožňují přívod sekundárního vzduchu. Provede se rekonstrukce.

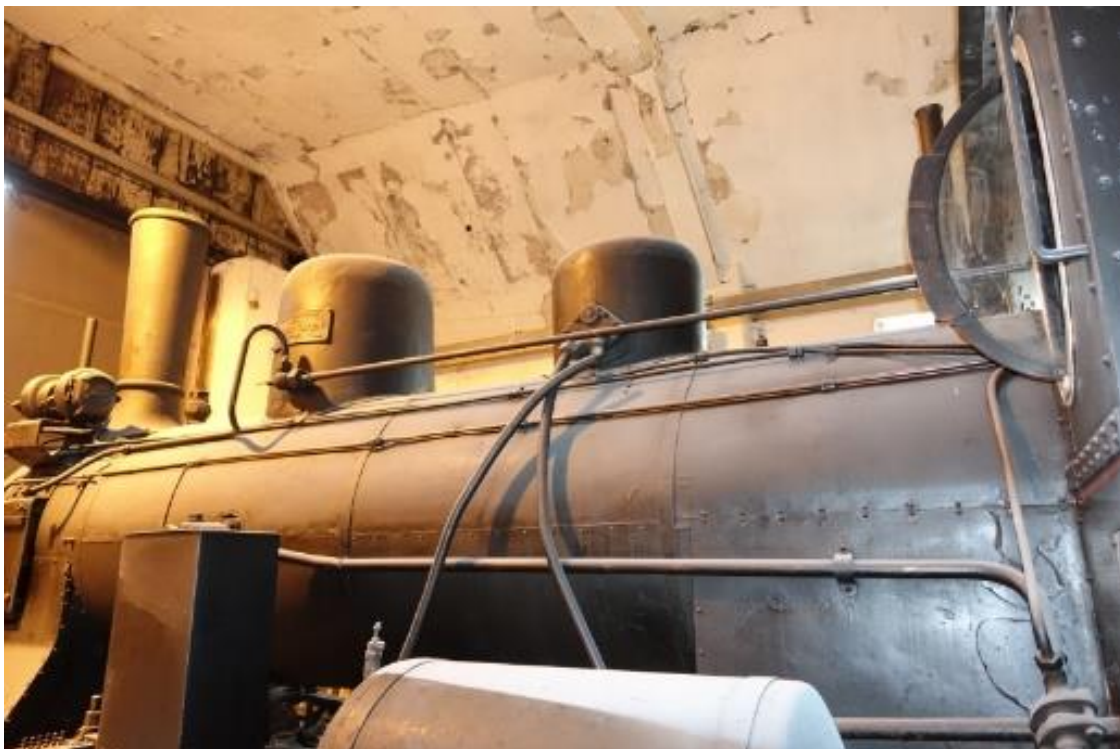
**Obr. 7.3. - 15** Plechové obaly kotle bude nutné vyrobiť z väčších častí nových. Zejména ve spodní části a na stanovišti čtyř jsou poškozené korozí.

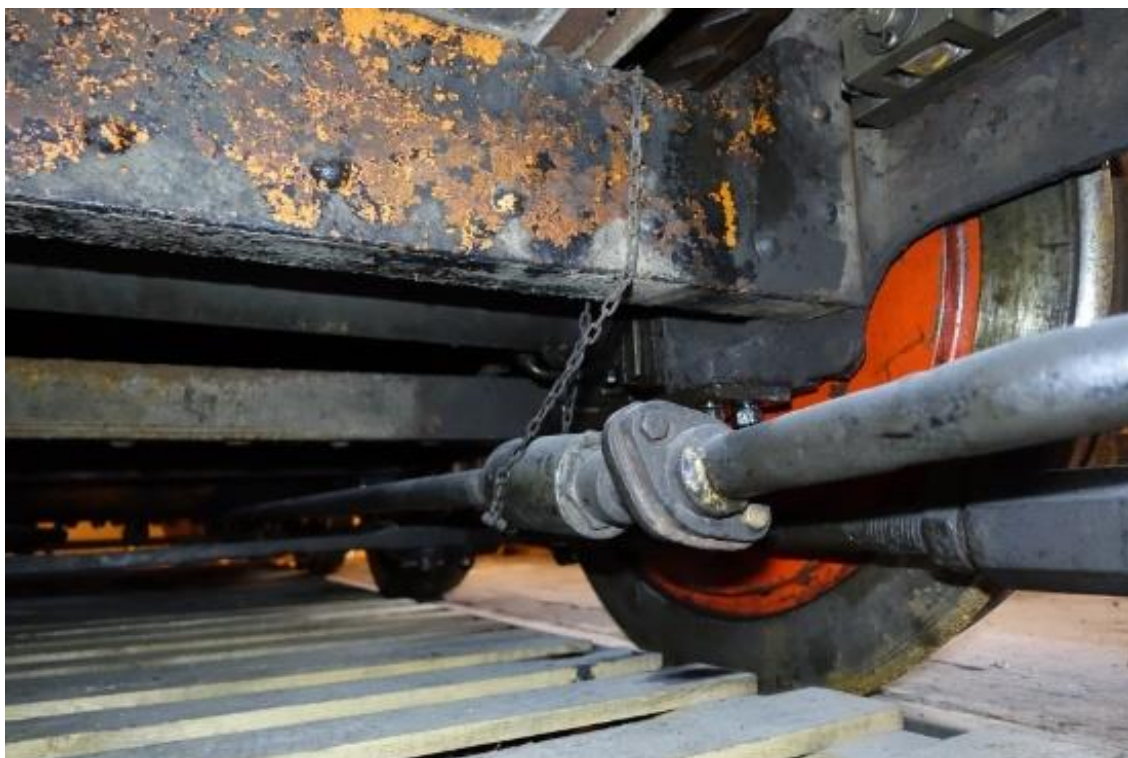
**Obr. 7.3. - 16** Pod rámem vedou vodní potrubí k nyní již odmontovaným nasacím injektorům. Obě trubky se odstraní a příruby na dně vodojemu se zaslepí.

Zaslepí se dnové vývody k nesacím injektorům (obr. 7.3. - 16). Odvzdušnění na stropě vodojemu vedené doleva se zruší a nová trubka povede jen na pravou stranu lokomotivy (obr. 7.3. - 17). Plnicí hrdlo pro připojení požární hadice je jen na pravé straně. Zde ale hadice přichází do kolize s táhlem odvodňovacích kohoutů, a proto se hrdlo prodlouží o cca 50 mm, aby bylo výše (obr. 7.3. - 18). S ohledem na předpokládanou dodávku vody hasičskými sbory a ulehčení manipulace s hadicemi doporučuji vytvořit stejné hrdlo i na levé straně, v symetrické poloze k pravému. Ohavné plnicí skříň vodojemu se zruší a obnoví se původní hrdla s plechovou klapkou (obr. 7.3. - 19).

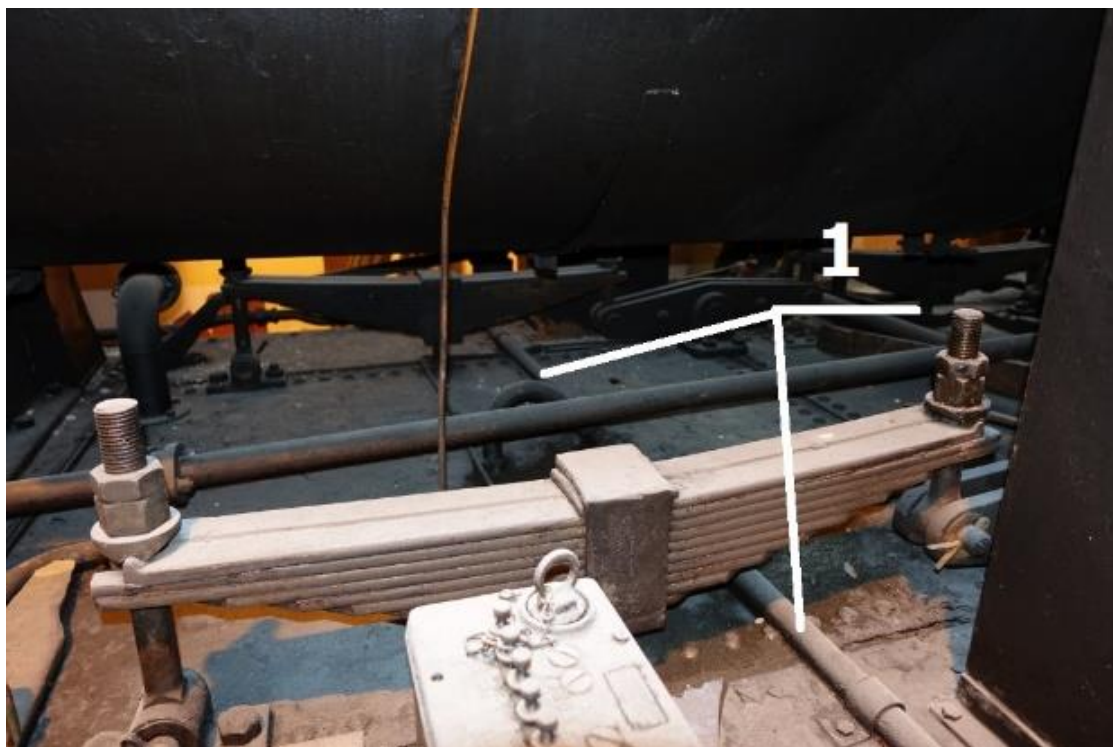
**Obr. 7.3. - 17** Odvzdušnění vodojemu (1) je vedeno na pravý i levý bok lokomotivy. Vyrobí se nové a povede jen na pravou stranu.

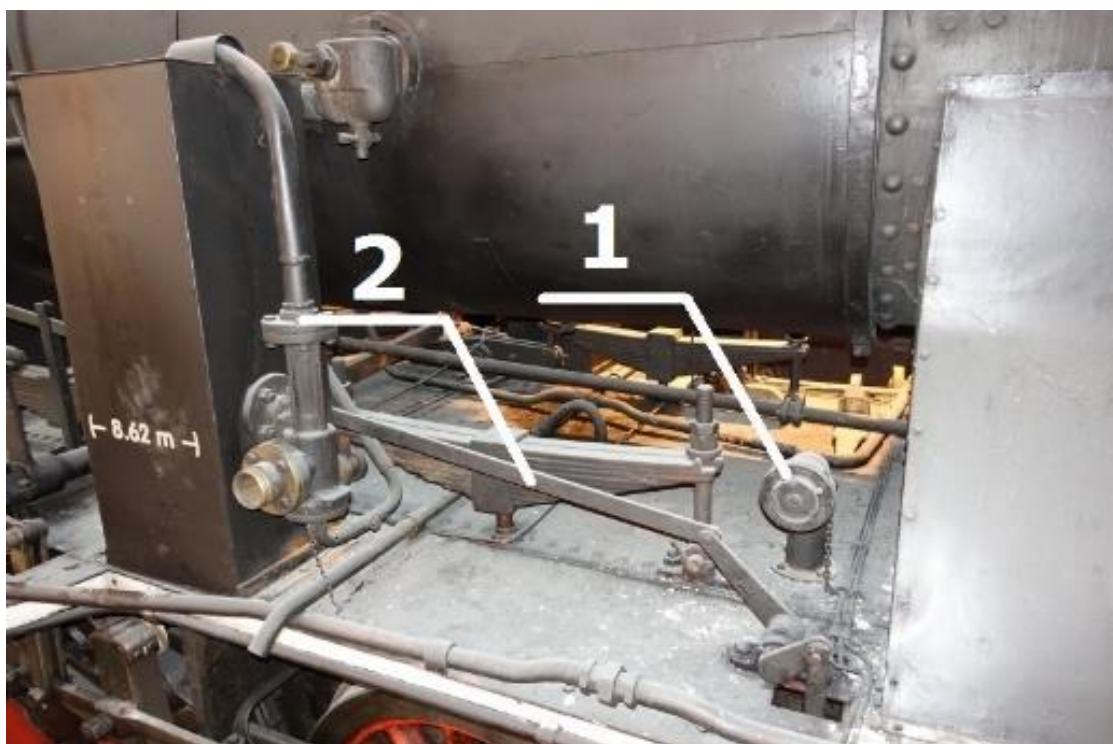
**Obr. 7.3. - 18** Plnicí hrdlo pro připojení požární hadice na pravé straně (1) přichází do kolize s táhlem odvodňovacích kohoutů (2), a proto je nutné ho prodloužit (zvýšit). Identické hrdlo se vytvoří i na levé straně.

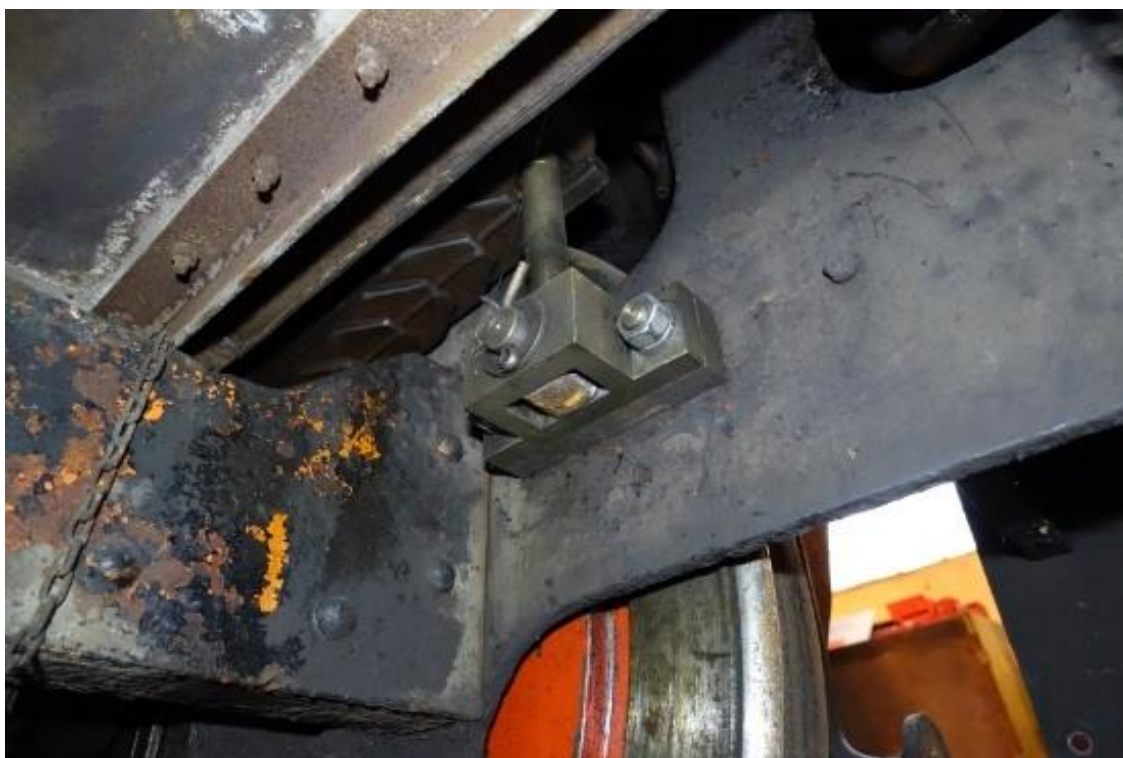
**Obr. 7.3. - 22** Nově vyrobené kozlíky závěsek u nápravy S<sub>2</sub> bude třeba zkontrolovat a zajistit tak, aby se nemohla opakovat situace, která v roce 2011 vedla k vážné nehodě lokomotivy.

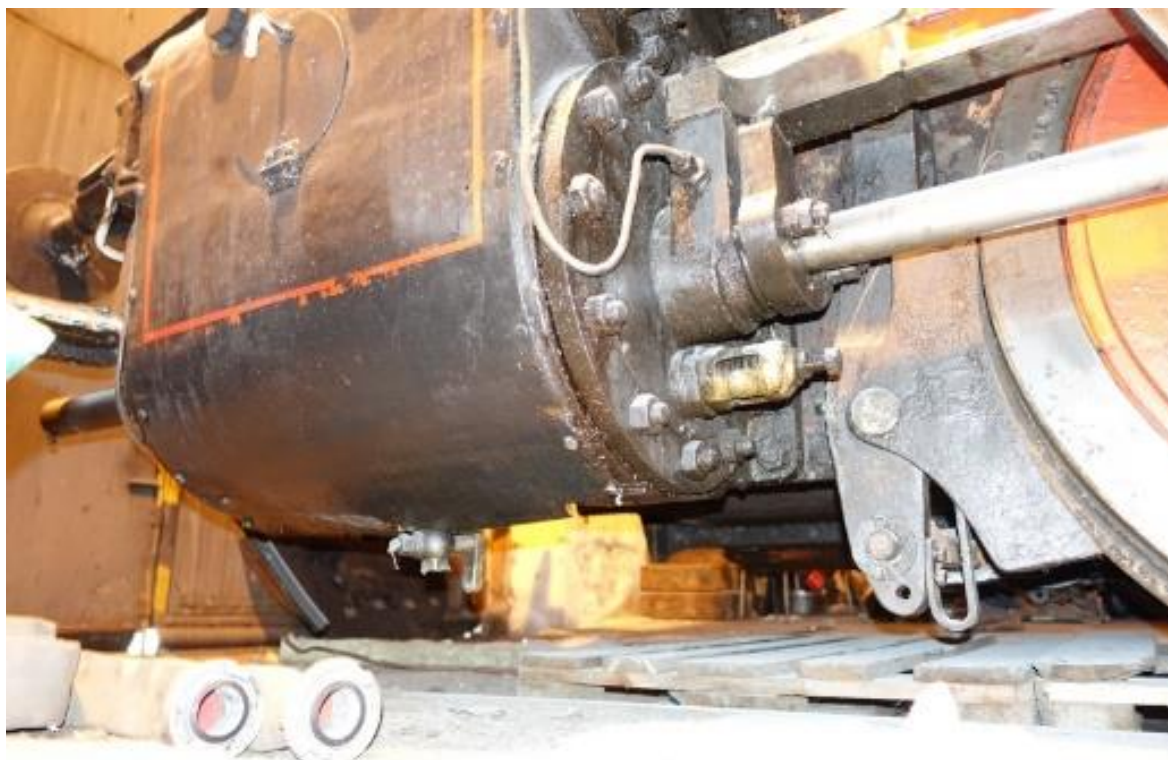
**Obr. 7.3. - 25** Ulámané a ztracené odvodňovací kohouty se vyrobí podle jediného kusu zachovaného na levém válci. Pojistné ventily na víkách válců postačí vyčistit a zabrousit.

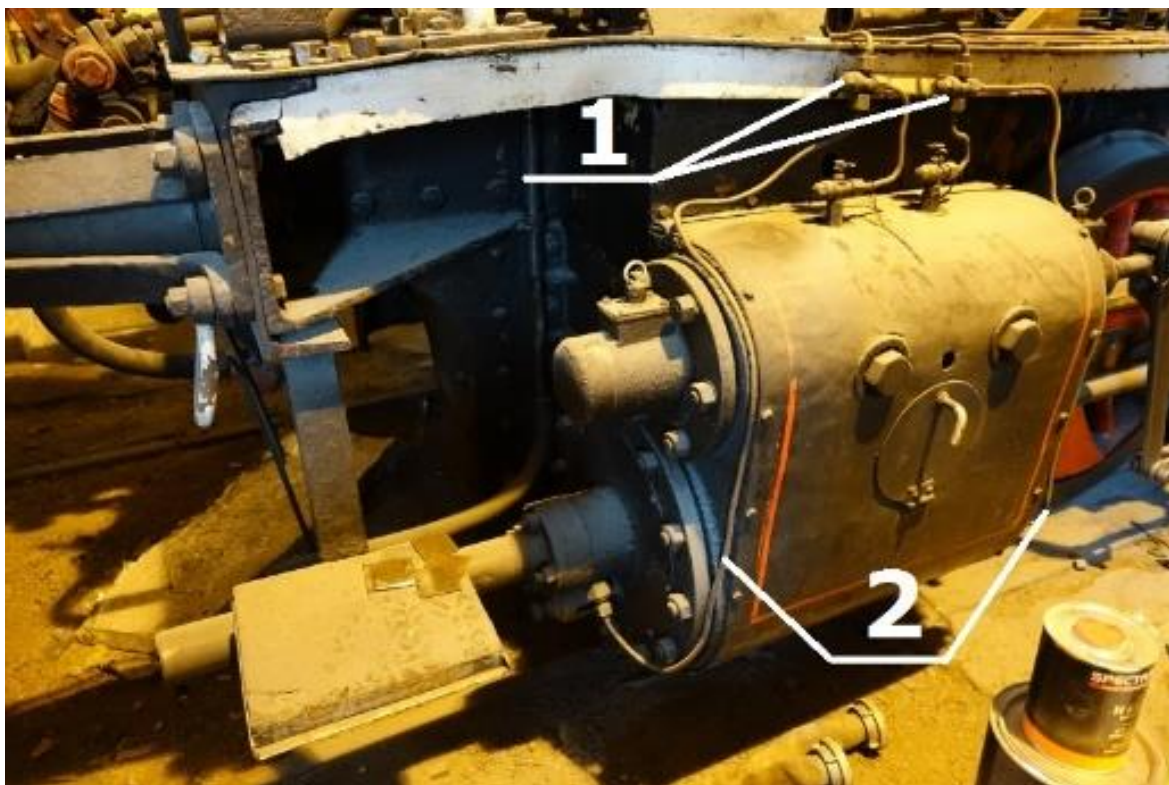
**Obr. 7.3. - 27** Problémem mazacího systému jsou rozvětvení (1), z nichž jde olej ochotněji do větví k ucpávkám pístnice (2), než tam, kde je skutečně potřeba, totiž do šoupátkové komory. Mazání se vrátí k původnímu provedení, viz následující obrázek.

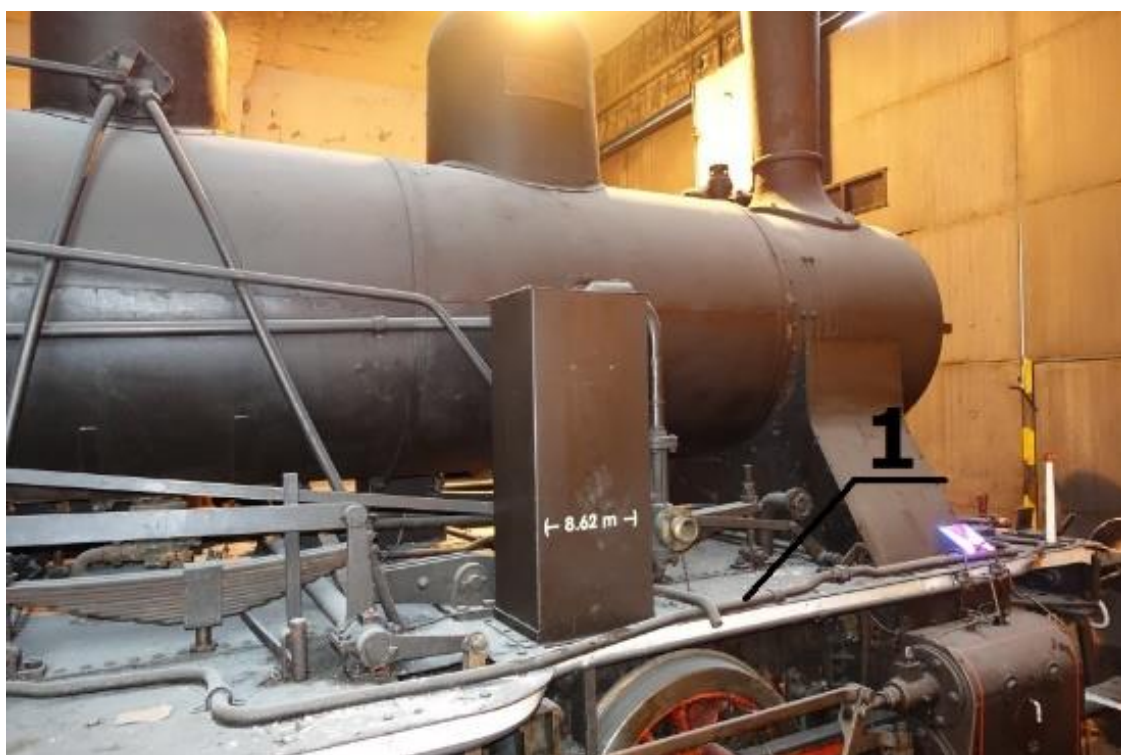
**Obr. 7.3. - 29** V rámci opravy lokomotivy je nutné revidovat nejen počet, ale i způsob vedení různých potrubí z hlediska estetického i provozního. Trubka tlakové brzdy (1) vedoucí po hraně ochozu mimořádně ztěžuje pohyb čety při údržbě a činí jej nebezpečným. Trubka se přemístí pod kotel, případně se povede po jeho břiše.

Uvážlivé řešení bude vyžadovat **vedení potrubí** po lokomotivě, aby kromě poškození vzhledu stroje nebo komplikování údržby nezhoršovalo ani bezpečnost práce (viz vedení vzduchových potrubí v úvodu kap. 4.3.5.).

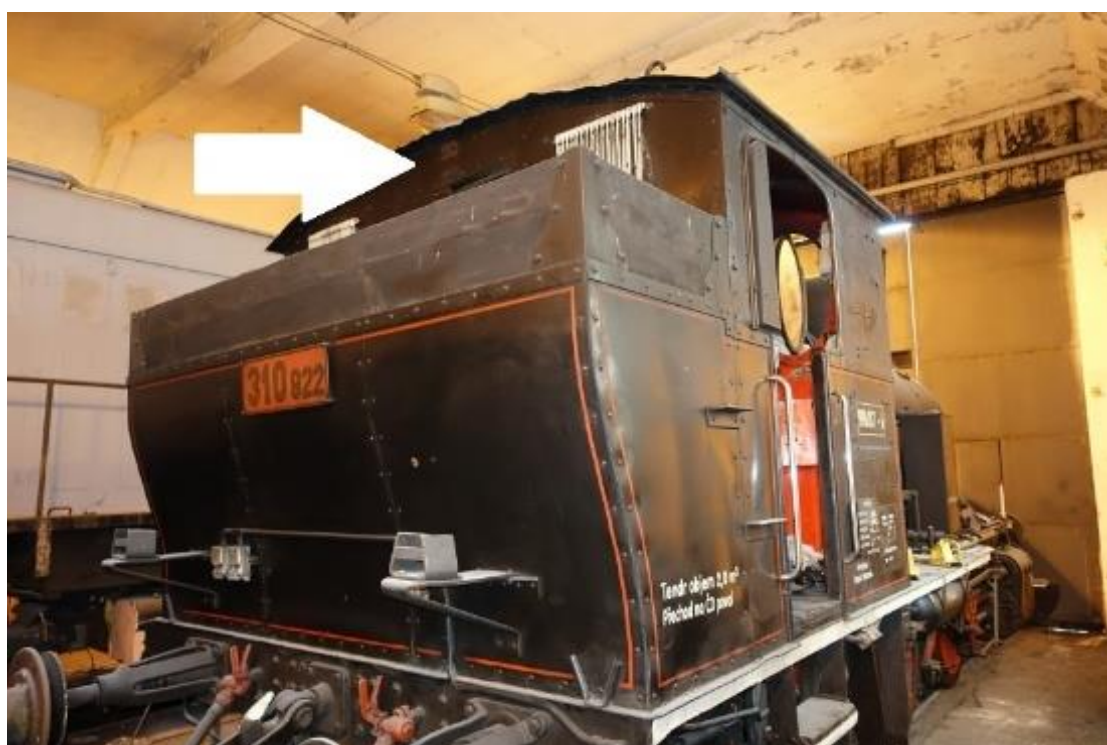
**Obr. 7.3. - 31** Po nosiči návěštní lampy na zadním čele budky zůstal jen obtisk (šipka). Krakorec i všechny lucerníky lamp se vyrobí nové.

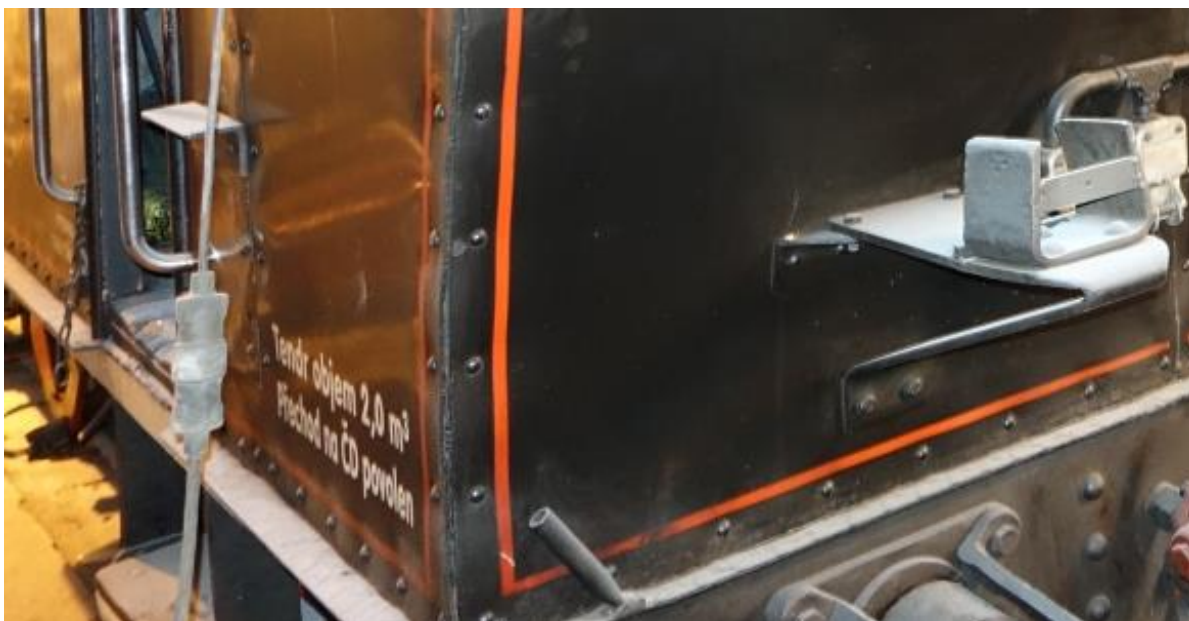
**Obr. 7.3. - 34** Kromě výše zmíněného držáky vlaječky je na snímku dobře vidět i zvlnění nýtového spoje na hraně uhláku v důsledku bobtnání korozních produktů mezi plechem a spojovacím úhelníkem.

Dno i dolní část stěn **uhláku** jsou zničené korozí a proto se vyrobí nové. Uvnitř uhláku jsou provizorní dřevěné šikminy usnadňující sesypávání uhlí k lopatáři. Provedou se nově ze silnějšího plechu a vespod vyztužené tak, aby odolávaly tlaku uhlí (obr. 7.3. - 39). Plechy budou sahat až k otvoru lopatáře a úhel jejich sklonu může být menší, než je nyní, postačí

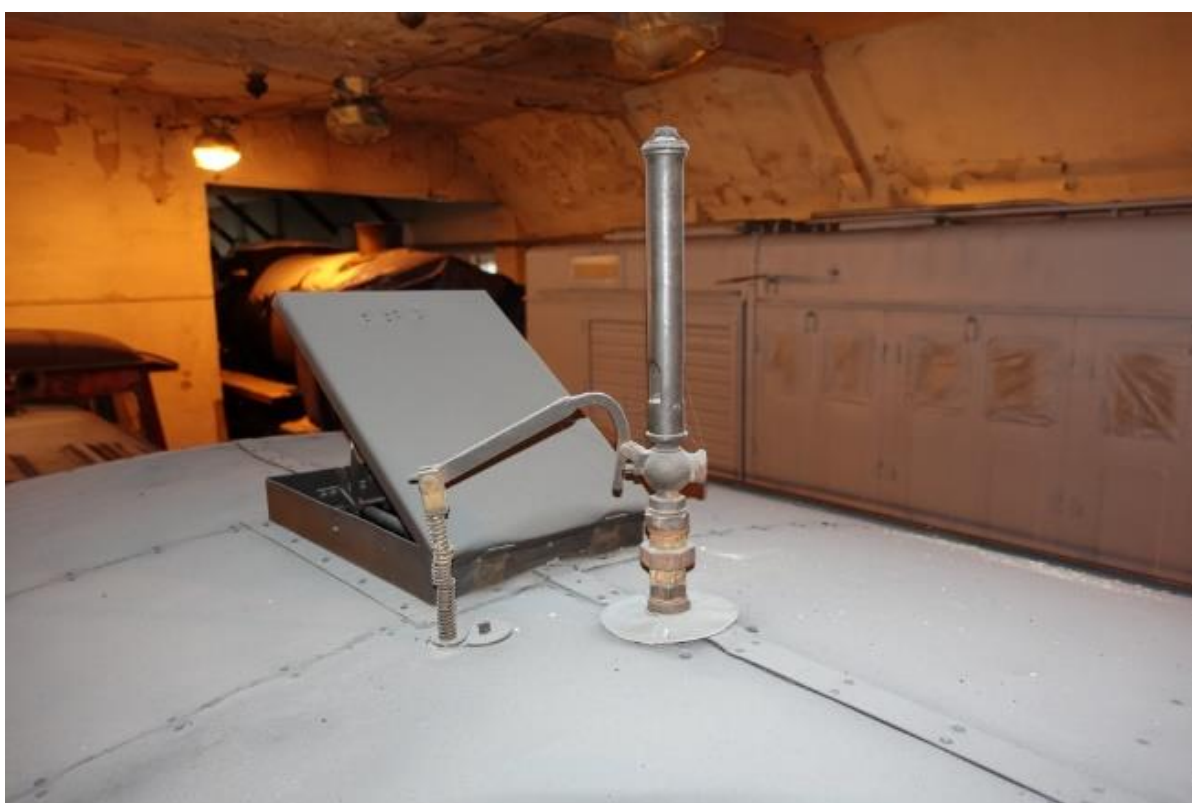
**Obr. 7.3. - 35** Prostupy střechou musejí být opatřeny límci proti zatékání vody, tedy řešeny principiálně stejně jako poklop a podtmeleny. Stávající siréna se nahradí obvyklou lokomotivní píšťalou hruškového tvaru.

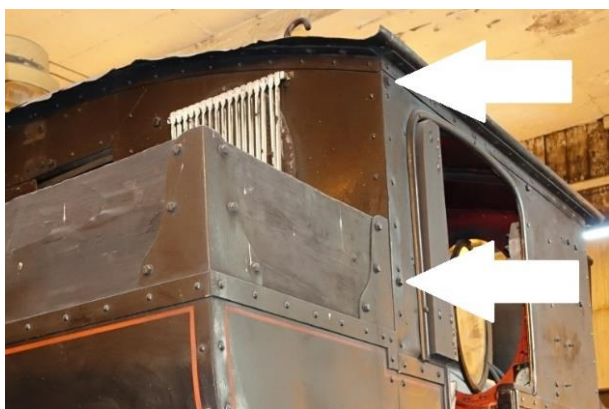
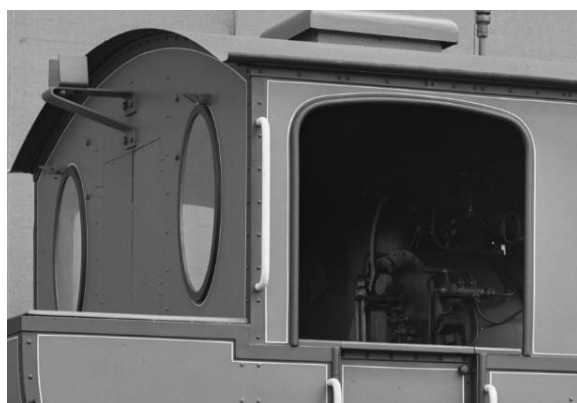
**Obr. 7.3. - 36, 37** Na zadní hraně budky chybí madlo, po němž zůstaly jen otvory uzavřené šrouby (šipky). Madlo se vyrobí podle tovární fotografie.

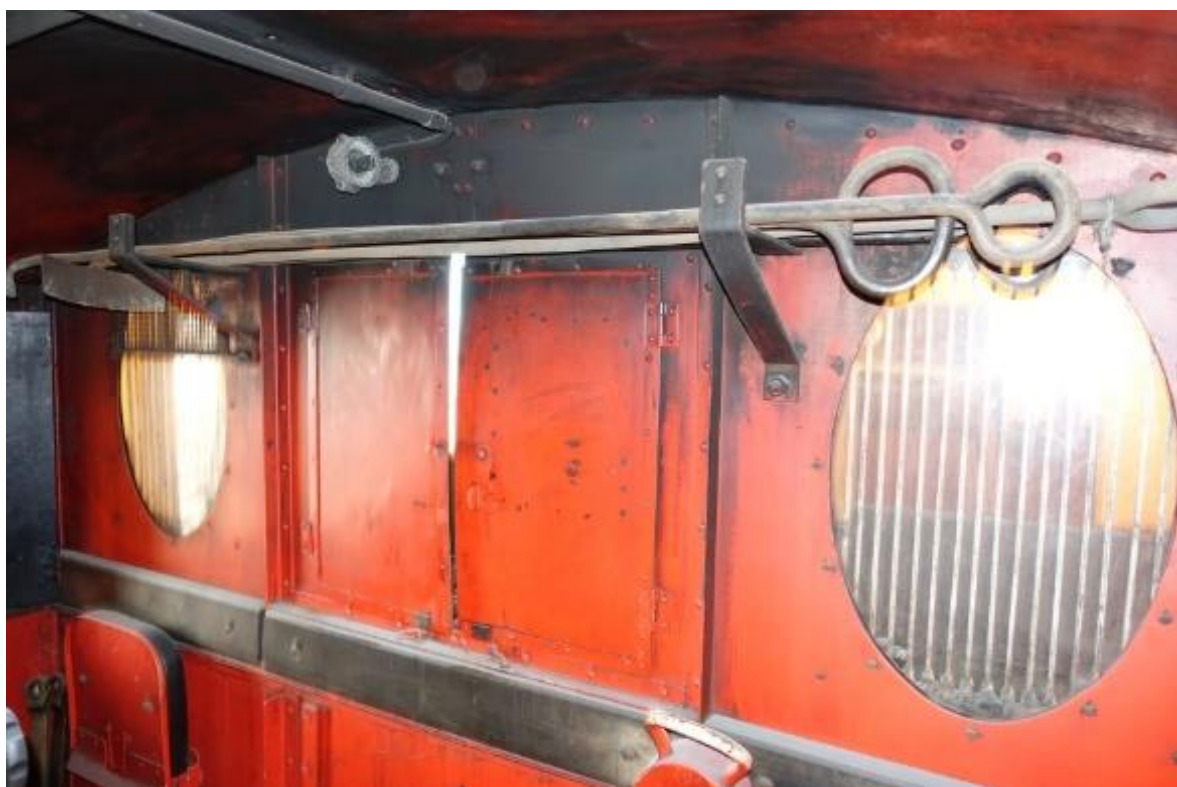
**Obr. 7.3. - 38** Hlavním problémem plexisklových výplní zadních oken je špatná průhlednost, a proto se nahradí bezpečnostním sklem. Mřížové ochrany oken musejí být zachovány. S ohledem na potřebu udržovat okna z vnější strany čistá, doporučuji mřížky řešit jako odklopné.

**Střechu** doporučuji kvůli četným deformacím vyrobít novou z mírně silnějšího materiálu a dbát přitom na ochranu proti zatékání vody, tedy provést podtmelení spojů plechových dílů. Prostupy pro píšťalu a její táhlo se opatří límcí vysokými alespoň 50 mm jako má poklop (obr. 7.3. - 35). Ten je pravděpodobně původí. Opraví se a zachová. Montážní háky na střeše se přenesou na novou. Podhled střechy se s ohledem na horské klima, kde bude lokomotiva převážně jezdit, musí opatřit dřevěným bedněním kvůli omezení kondenzace. Bednění se provede z tvrdého dřeva ošetřeného stejně jako podlaha. Na zadní hranu budky se vyrobí chybějící madla (obr. 7.3. - 36 a 37). Prosklení zadních oken je z plexiskla a je tudíž zmatnělé a omezeně průhledné. Nahradí se bezpečnostním sklem, mřížové ochrany oken se zachovají a upraví jako odklopné, aby bylo možné okna z vnější strany čistit (obr. 7.3. - 38).

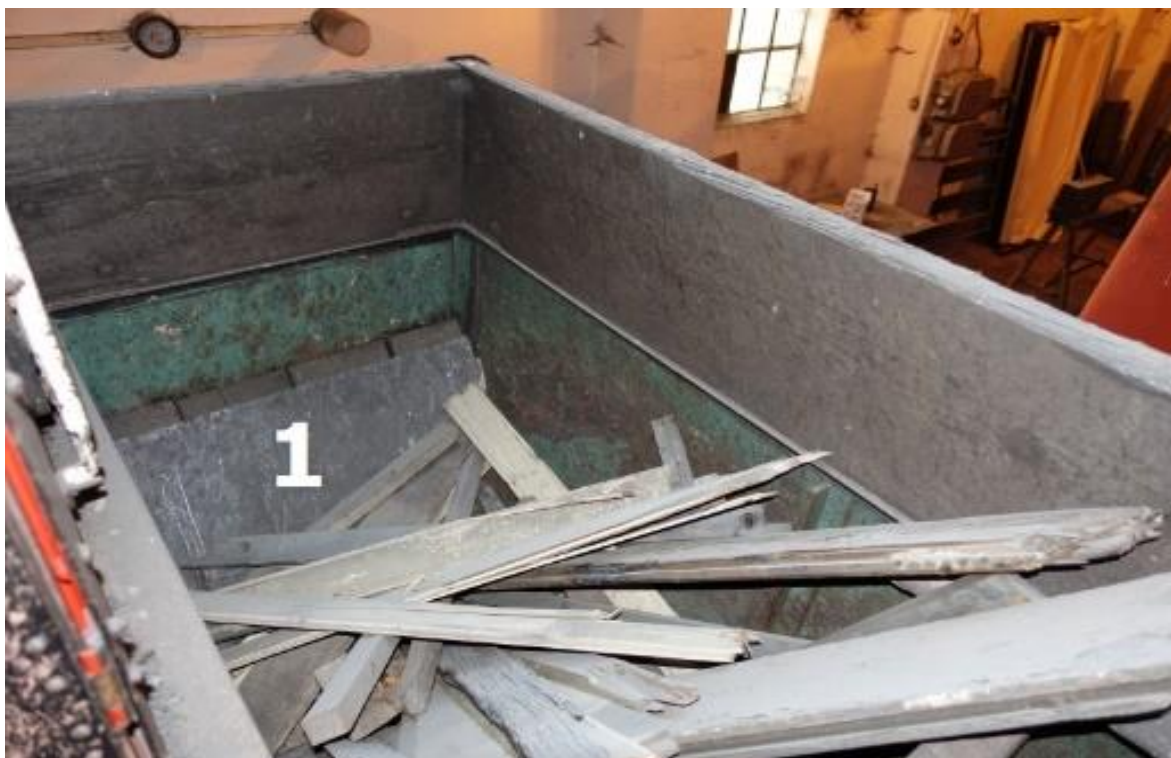
**Obr. 7.3. - 39** Boky uhláku mají vestavěné provizorní šikmé plochy (1), po nichž se uhlí sesypává k lopatáři. Šikminy se vyrobí plechové, trvalé. Úhel sklonu se upřesní během opravy.
