Statické posouzení možnosti nástavby FVE instalcí
Gymnázium Dašická

TECHNICKÁ ZPRÁVA

Stavebně konstrukční posouzení

Číslo projektu: 2023113

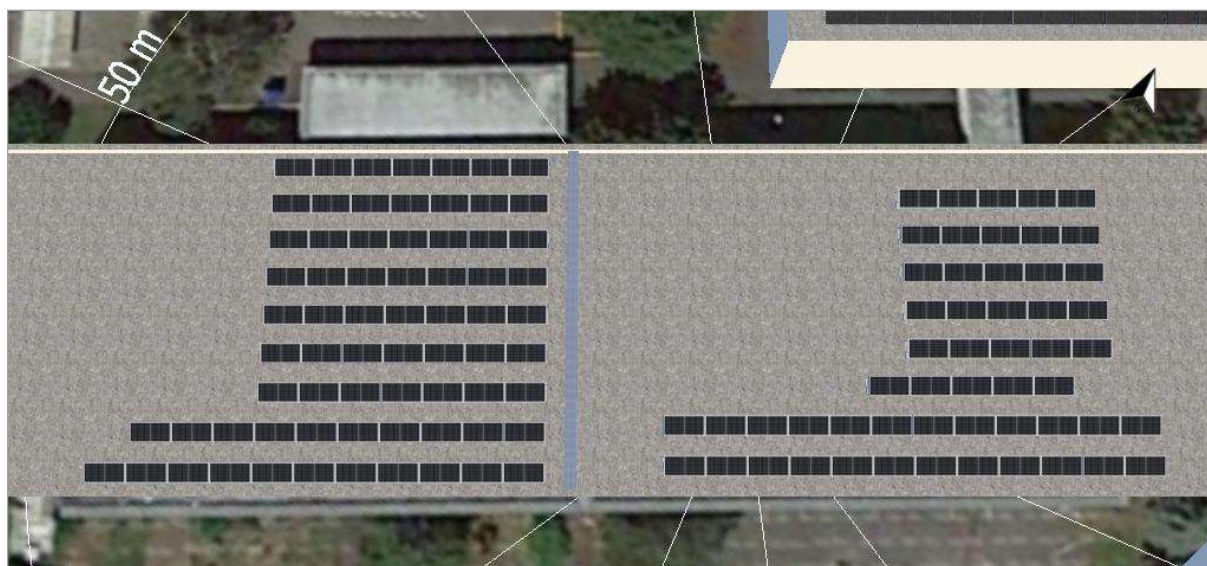
Uvažované rozmístění FV panelů

Zatížení konstrukce FV panely s uvážením všech relevantních souvisejících přitížení je o 19% vyšší, ve srovnání se současným stavem. **Střešní konstrukce je na toto přitížení vyhovující.**

Střešní skladba je měkká – tepelná izolace EPS 100S, na které je tenká PVC hydroizolace. Nosnost samotné tepelné izolace je dostatečná, ale při lokálním přitížení dochází k výrazným deformacím. Pokud nebude navrženo relevantní řešení kontaktního osazení konstrukce na skladbu střechy, velmi pravděpodobně dojde k porušení hydroizolace.

Je nutno osazení konstrukce FV panelů na skladbu střechy vyřešit takovým způsobem, který bude minimalizovat deformace skladby střechy a tím pravděpodobnost porušení hydroizolace.

Především v rozích pomocné konstrukce, kde je možnost porušení hydroizolace nejrizikovější, je nutno zajistit dostatečnou tuhost střešního pláště.

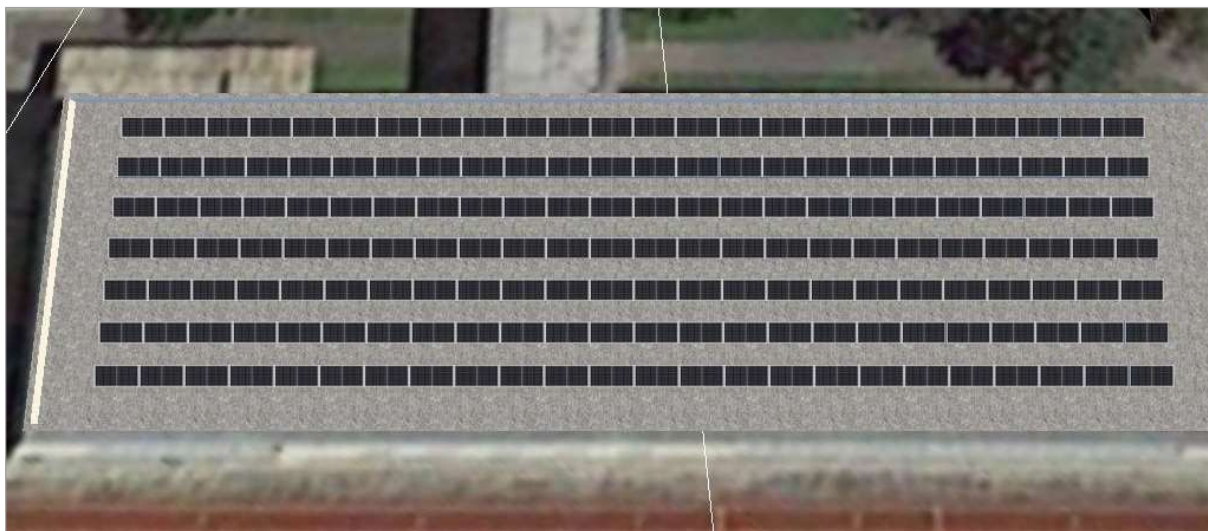
Uvažované rozmístění FV panelů

Zatížení po přetížení konstrukce FV panely překročilo nosnost vazníků o 27%.

Zatížení po přetížení konstrukce FV panely překročilo nosnost stropních desek o 14%.

Konstrukce není po přetížení FV panely vyhovující.

V tomto případě není relevantní navrhovat zesílení konstrukce, vzhledem k tomu, že nejsou vyhovující ani stropní desky, které vynášejí skladbu střechy, teoretické řešení by bylo například zkrátit rozpon stropních desek (a tím i zatěžovací šířku stávajících vazníků) vložením nových vazníků. Toto řešení by ale prakticky znamenalo totální rekonstrukci objektu.

Bez nutnosti zesilování nosné konstrukce je možné střechu osadit pouze flexibilními fotovoltaickými panely. V tomto případě se předpokládá umístění panelů bez odsazení od konstrukce, sklon panelů bude kopírovat sklon střechy.

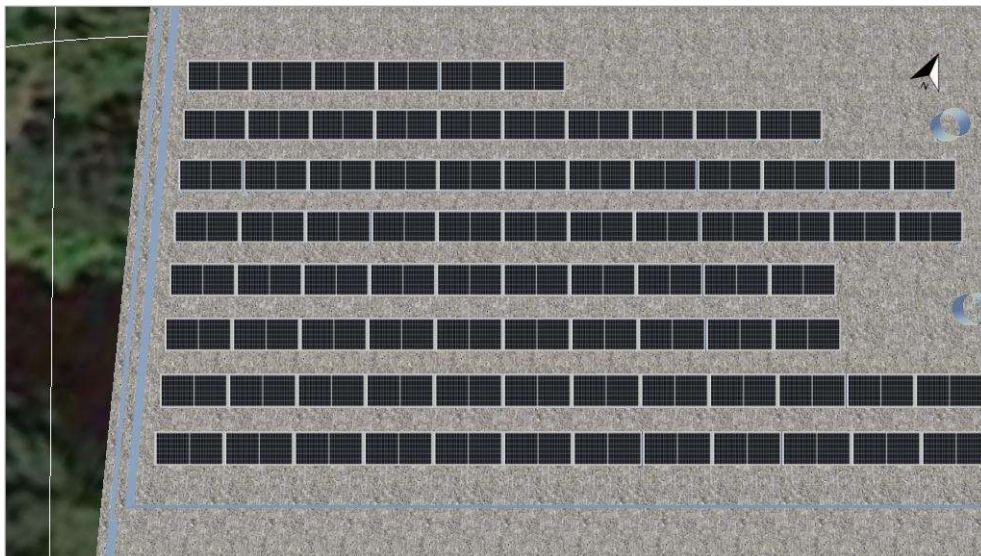
Uvažované rozmístění FV panelů

Zatížení po přetížení konstrukce FV panely překročilo nosnost vazníků o 37%.

Zatížení po přetížení konstrukce FV panely překročilo nosnost stropních desek o 21%.

Konstrukce není po přetížení FV panely vyhovující.

V tomto případě není relevantní navrhovat zesílení konstrukce, vzhledem k tomu, že nejsou vyhovující ani stropní desky, které vynášejí skladbu střechy, teoretické řešení by bylo například zkrátit rozpon stropních desek (a tím i zatěžovací šířku stávajících vazníků) vložením nových vazníků. Toto řešení by ale prakticky znamenalo totální rekonstrukci objektu.

Bez nutnosti zesilování nosné konstrukce je možné střechu osadit pouze flexibilními fotovoltaickými panely. V tomto případě se předpokládá umístění panelů bez odsazení od konstrukce, sklon panelů bude kopírovat sklon střechy.

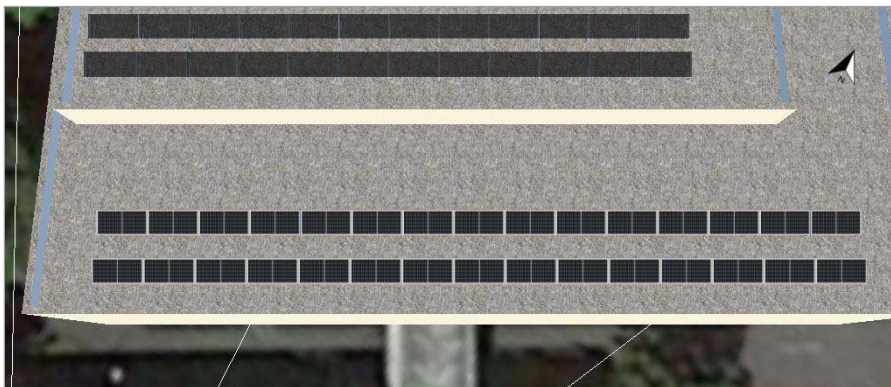
Uvažované rozmístění FV panelů

Nosníky, stropní desky „SD“ i sloupky jsou i po přetížení FV panely vyhovující.

Střešní skladba je měkká – tepelná izolace EPS 100S, na které je tenká PVC hydroizolace. Nosnost samotné tepelné izolace je dostatečná, ale při lokálním přetížení dochází k výrazným deformacím. Pokud nebude navrženo relevantní řešení kontaktního osazení konstrukce na skladbu střechy, velmi pravděpodobně dojde k porušení hydroizolace.

Je nutno osazení konstrukce FV panelů na skladbu střechy vyřešit takovým způsobem, které bude minimalizovat deformace skladby střechy a tím pravděpodobnost porušení hydroizolace.

Především v rozích pomocné konstrukce, kde je možnost porušení hydroizolace nejrizikovější, je nutno zajistit dostatečnou tuhost střešního pláště.

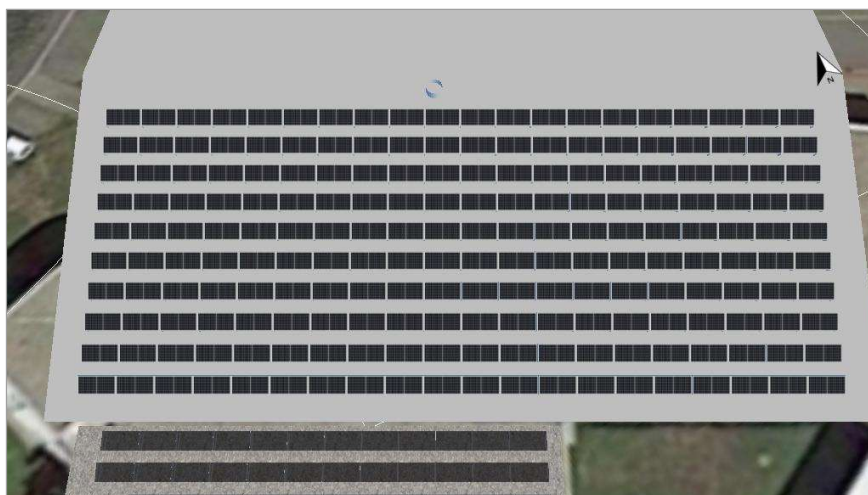
Uvažované rozmístění FV panelů

Vnitřní síly v nosném rámu se po přitížení FV panely (a relevantním klimatickým zatížením) zvětší přibližně o 9%. V nosném rámu je pro toto přitížení dostatečná rezerva v kapacitě zatížitelnosti.

Hlavní nosný rám i střešní nosníky, vynášející latě a záklop jsou i po přitížení FV panely vyhovující.

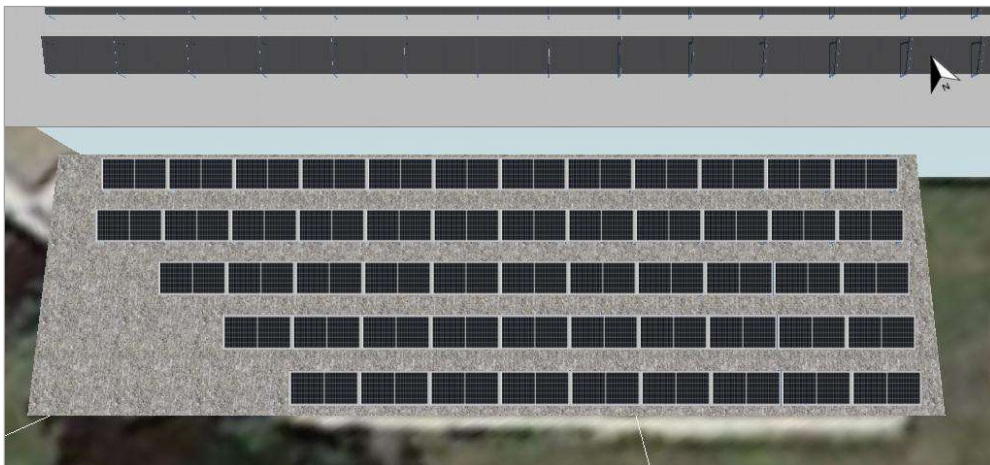
Uvažované rozmístění FV panelů

Zatížení konstrukce FV panely s uvážením všech relevantních souvisejících přetížení je o 19% vyšší, ve srovnání se současným stavem. **Střešní konstrukce je na toto přetížení vyhovující.**

Horní vrstvu skladby střechy tvoří vrstva kačírku tl. cca 50 mm . Je nutno prověřit hydroizolaci pod kačírkem – vzhledem k lokálnímu přetížení, které může způsobit porušení hydroizolačního souvrství střechy.

Je nutno zajistit dostatečnou tuhost skladby střechy (především tepelné izolace pod hydroizolací), která má přenést lokální přetížení FV panely.

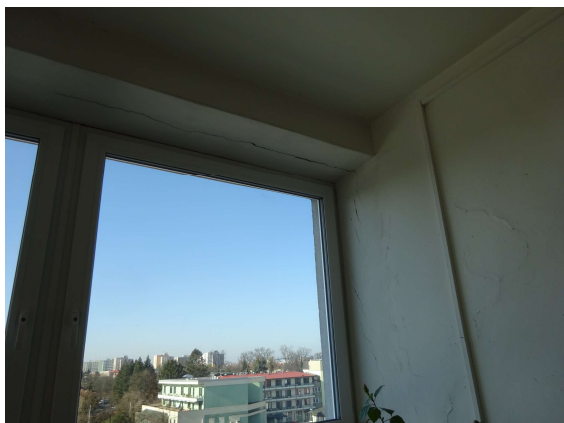
V západní štítové stěně dochází k pomalému sedání budovy – projevují se zjevné trhliny, propisují se nosné prvky – sloupy, průvlaky. Trhliny kolem středových sloupů štítové stěny jsou zjevné ve všech patrech budovy. Jen v místech, kde byla provedena nová omítka před cca 2 lety se trhliny prozatím neprojevily.

Objekt A – škola - trhliny v západní štitové stěně budovy školy

Je důrazně doporučeno zajistit sledování rozvoje trhlin statikem a v případě jejich dalšího rozvoje je nutno navrhnout přiměřená statická opatření.

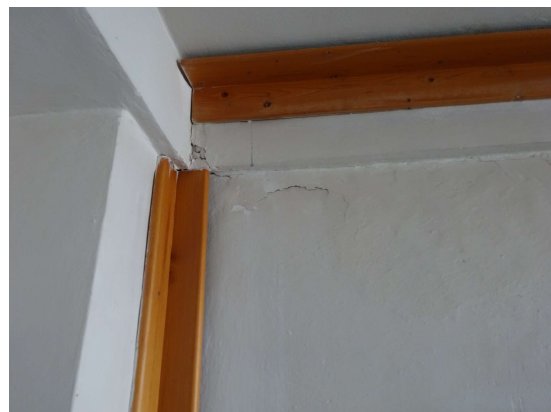
Objekt A – škola - Detail trhliny u sloupu

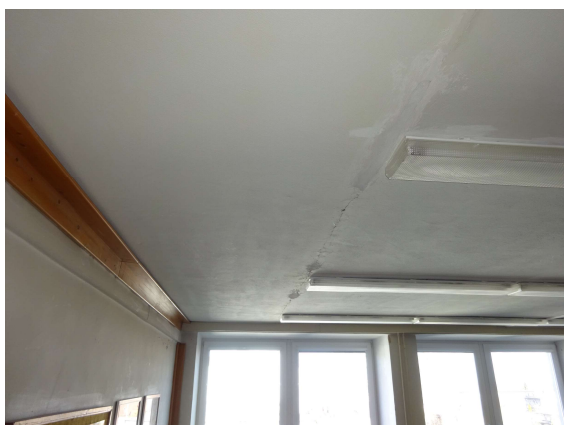
Objekt A – škola - trhлина u stropního panelu přiléhajícího ke štitové stěně
