LEDEN 2012

Na základě výše uvedené objednávky provedl zhotovitel diagnostický průzkum vozovky na vybraném úseku silnice II/322 spočívající ve vizuální prohlídce s grafickým záznamem a fotodokumentací poruch, měření průhybů a posouzení únosnosti vozovky, jádrových vývrtech, vrtané sondě, rozboru asfaltové směsi a podloží zeminy. Posouzení parametrů vozovky je provedeno podle technických podmínek TP87. Byly stanoveny výstupní parametry k hodnocení konstrukce vozovky. Předkládá se návrh modernizace vozovky.

Silnice: II/322

Název: Dašice

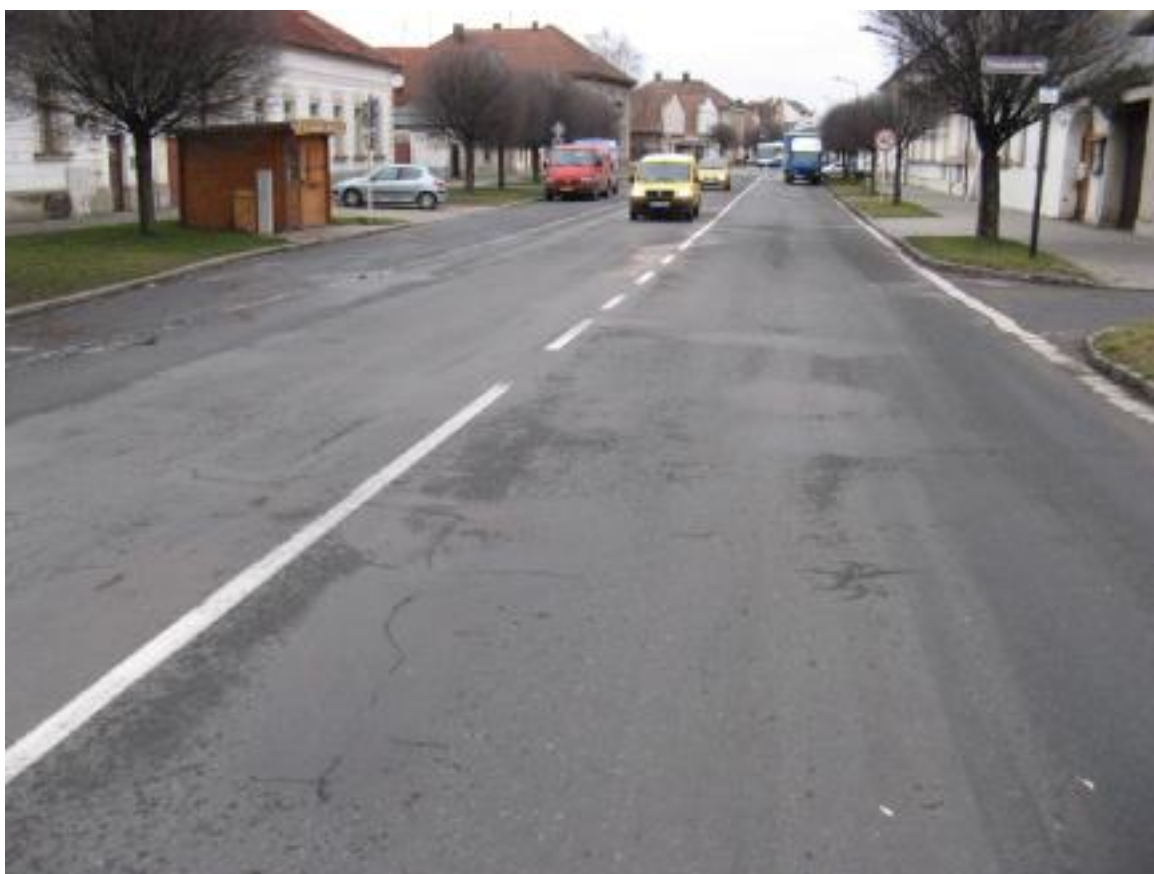
km 34,188 až 34,300 – dva jízdní pruhy a vlevo jeden odstavný pruh oddělený od jízdních pruhů dlážděným dvojřádkem s deformacemi. Povrch jízdních pruhů má mozaikové trhliny a vysprávk. V odstavném pruhu se vyskytuje hloubková koroze. V levém jízdním pruhu je podél dvojřádku zapravená rýha (nebo velkoplošná vysprávka) s trhlínami podél dvojřádku. Havarijní stav, klasifikovaný 5. Obruby jsou po obou stranách vozovky.

F04, km 34,210
Nepravidelné trhliny, koroze. Velvo odstavný pruh oddělený dlážděným dvojřádkem.

- Frézování do hloubky 50 mm s odvozem materiálu pro jeho další využití;
- Očištění povrchu;
- Odborná kontrola stavu povrchu po frézování a výměr míst k lokálním úpravám a sanacím;
- Lokální úpravy trhlin a místní sanace (úprava: úpravy jednotlivých trhlin podle TP115, sanace rozpadů směsi a síťových trhlin: výměna ložní a horní podkladní vrstvy – odhad cca 15 % plochy);
- Spojovací postřík z kationaktivní asfaltové emulze určené pro spojovací postříky v množství zbytkového asfaltu $0,4 \text{ kg/m}^2$;
- Pokládka obrusné vrstvy z asfaltového betonu pro obrusné vrstvy **ACO 11+ tl. 50 mm** podle ČSN EN 13108-1, ČSN 73 6121 a TKP Kap. 7.

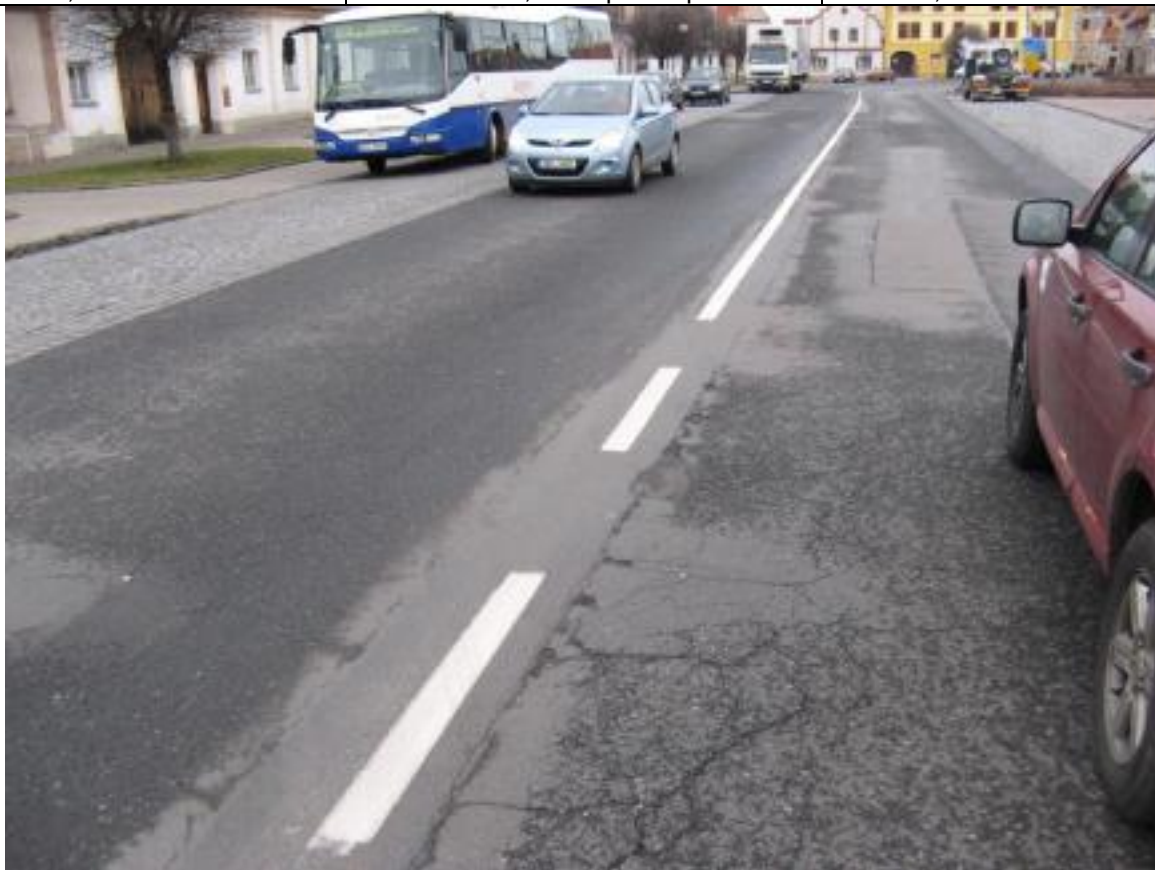
F11, km 34,320

km 34,300 až 34,490 – dva jízdní pruhy a po obou stranách jsou do staničení km 34,400 dlážděné zastávkové zálivy. V jízdních pruzích se vyskytují rozsáhlé síťové trhliny a výrazná hloubková koroze. V prostoru křižovatky se silnicí III/32251 jsou navíc výrazné plošné deformace. Havarijní stav s klasifikací 5. Obruby jsou po obou stranách vozovky.

Mozaikové a síťové trhliny, vysprávkky, hloubková koroze.

Rekonstrukce vozovky s odstraněním stávajících konstrukčních vrstev, sanací podloží na požadované parametry a vybudování nové konstrukce vozovky navržené podle TP170 na výhledové dopravní zatížení.

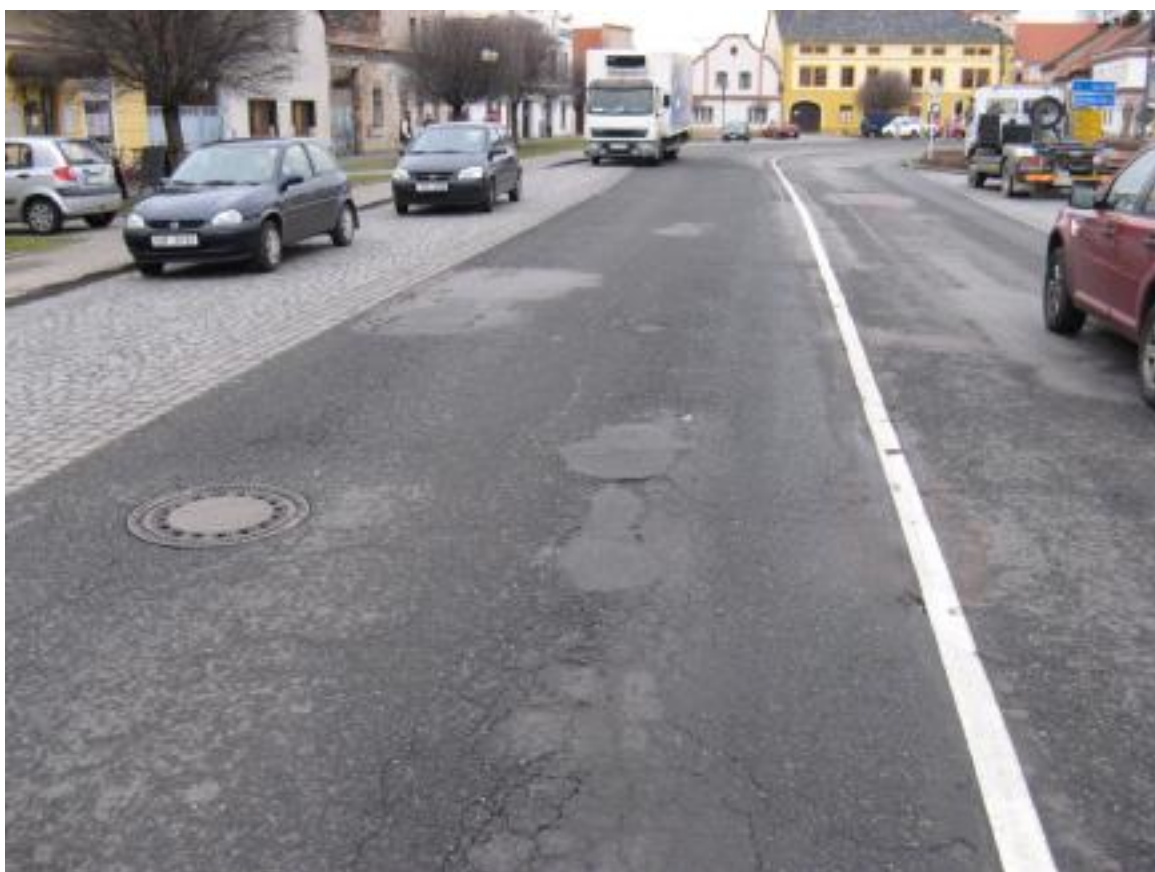
F14, km 34,350

Síťové trhliny, vysprávkky, hloubková koroze.

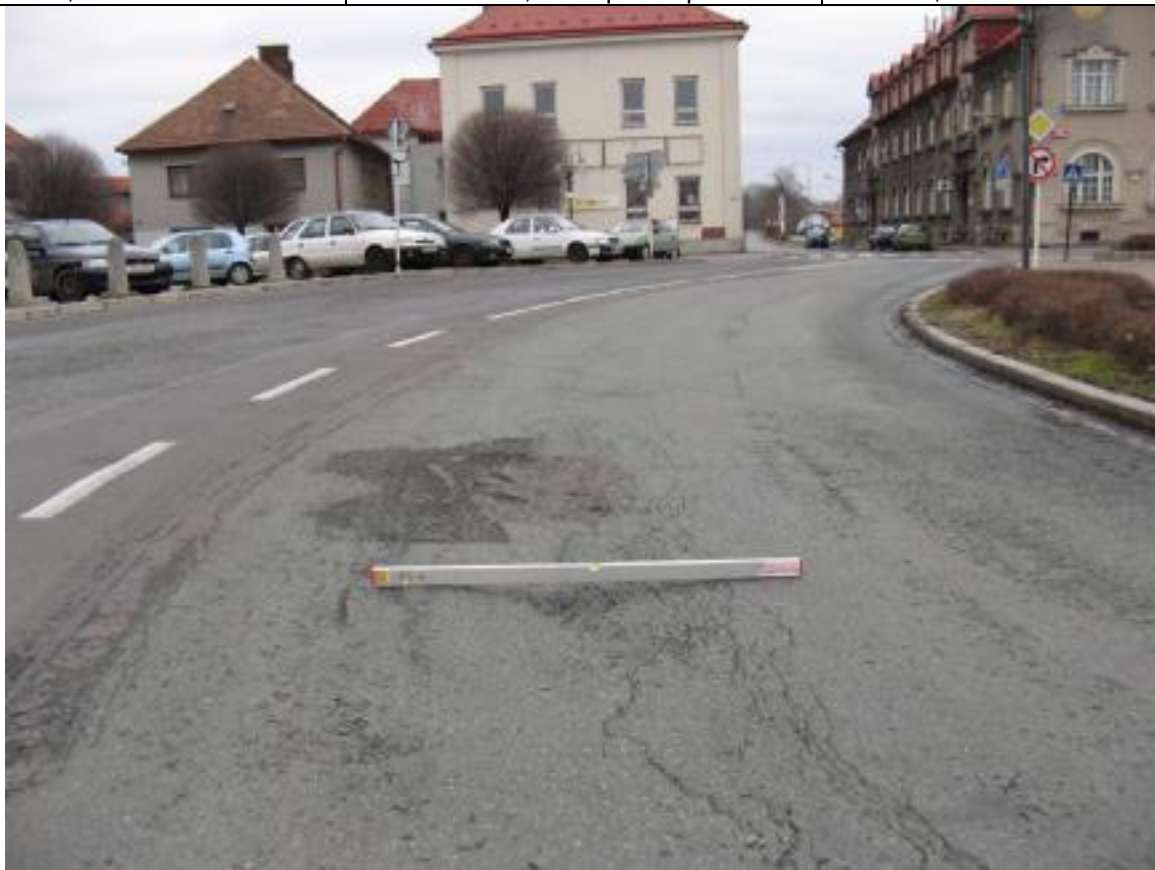
F18, km 34,430
Výrazné plošné deformace a síťové trhliny.

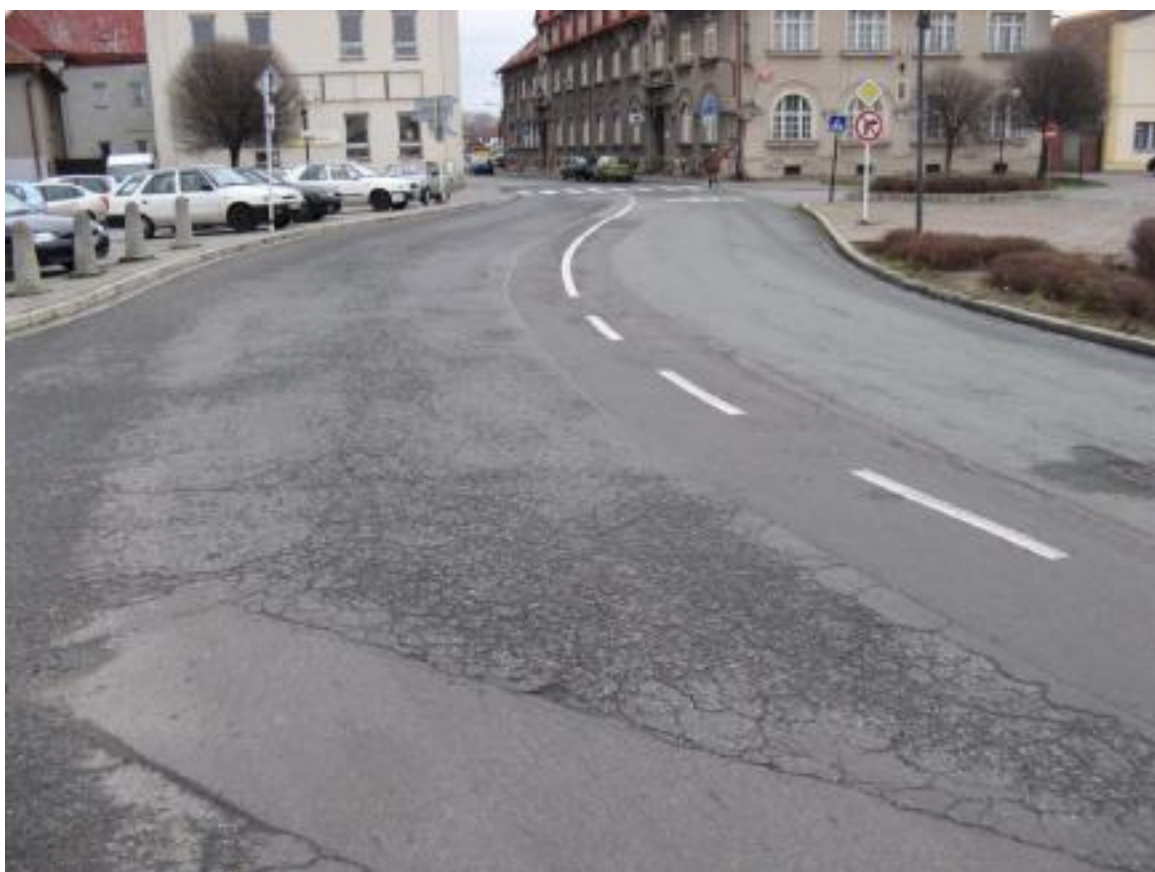
F20, km 34,440
Síťové trhliny, mozaikové trhliny, vysprávkky.

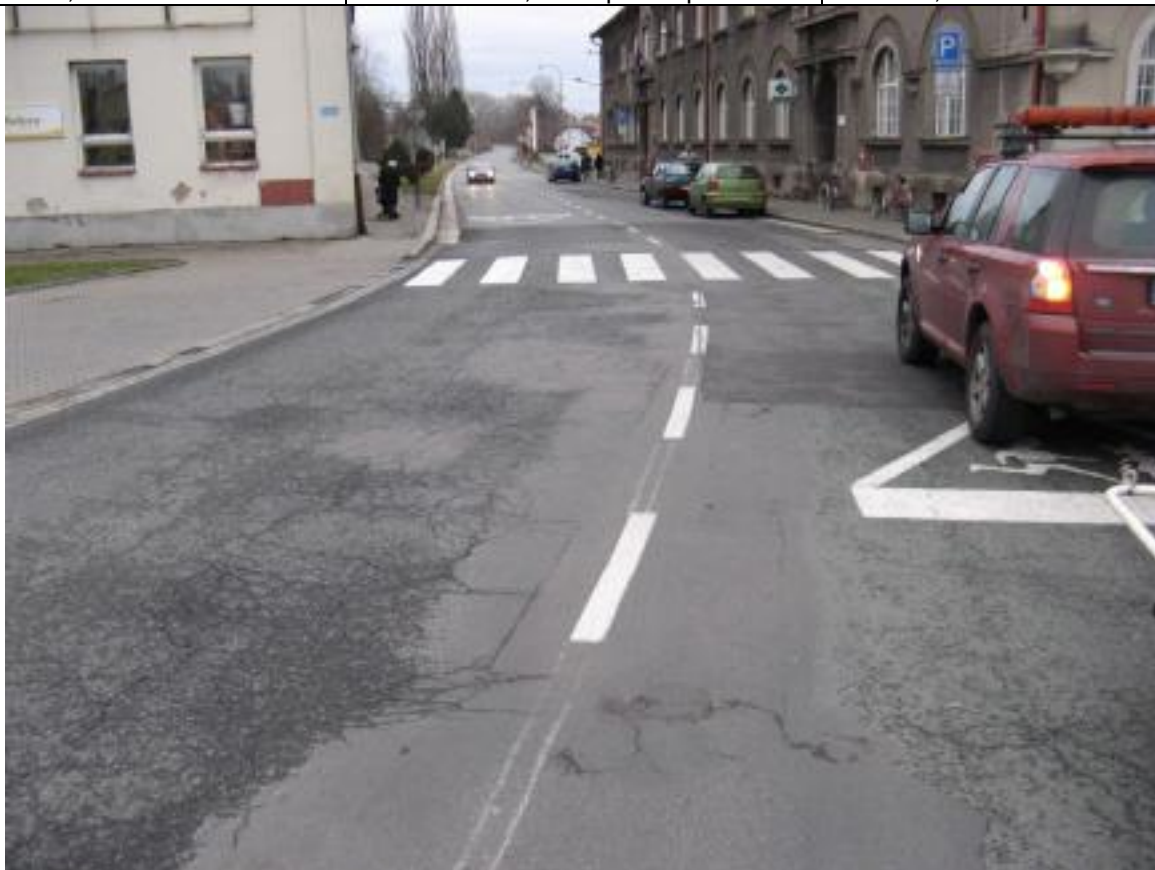
F22, km 34,460
Síťové trhliny, mozaikové trhliny, vysprávk.

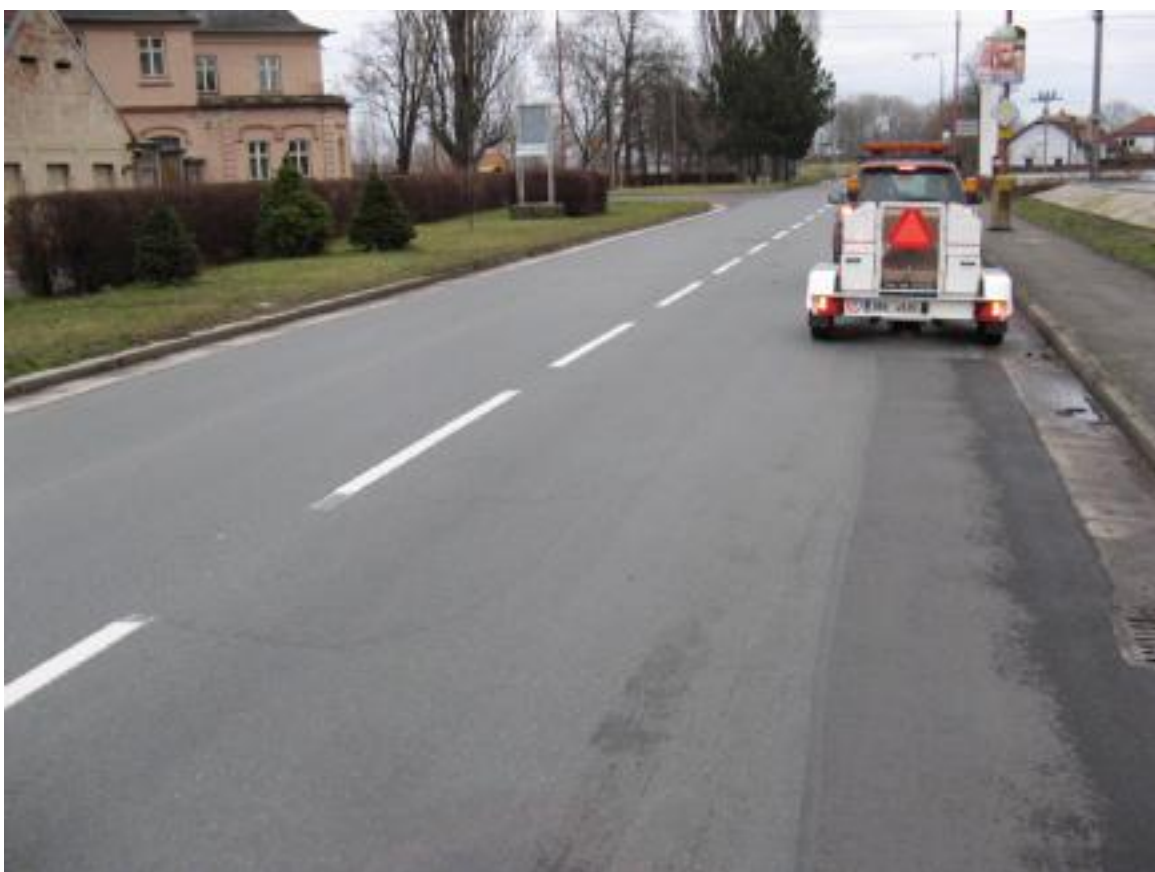
km 34,490 až 35,034 – dva jízdní pruhy s mírně vyjetými koleje, množstvím nepravidelných (mozaikových) trhlin a vysprávek. Lokálně se nacházejí síťové trhliny a plošné deformace podél okraje vozovky. Havarijní stav s klasifikací 5. Obruby jsou do staničení km 34,805.

F27, km 34,580
Nepravidelné - mozaikové trhliny, vysprávk.

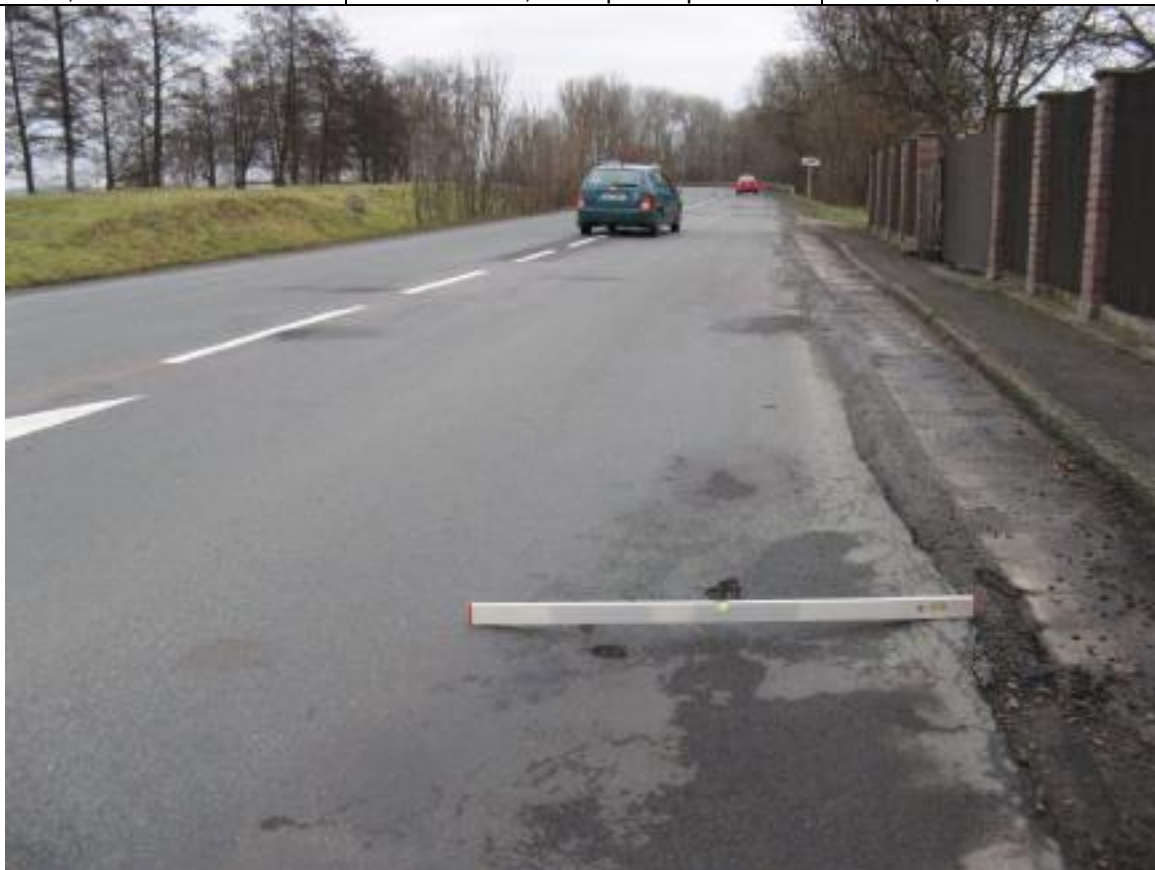
F34, km 34,770
Plošné deformace.

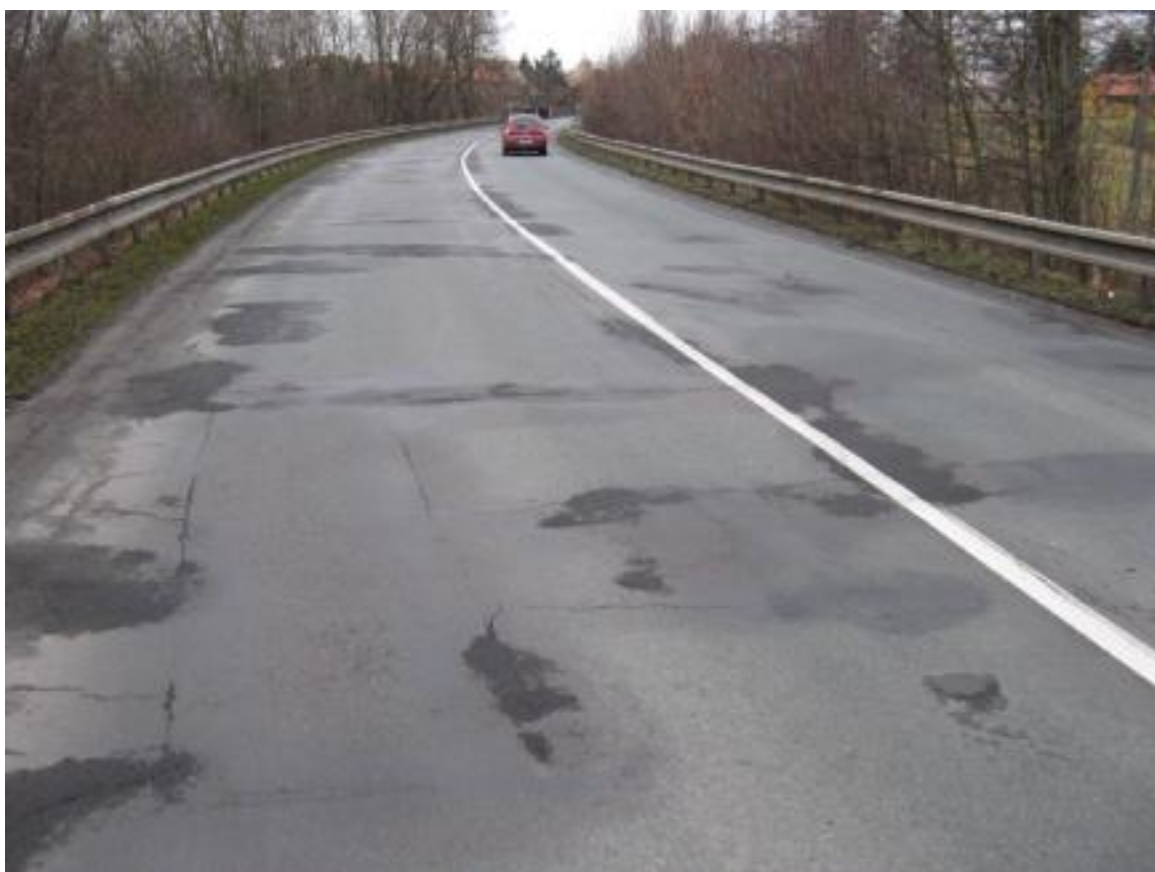
F39, km 35,000
Vysprávkvy, příčné trhliny, nepravidelné trhliny.

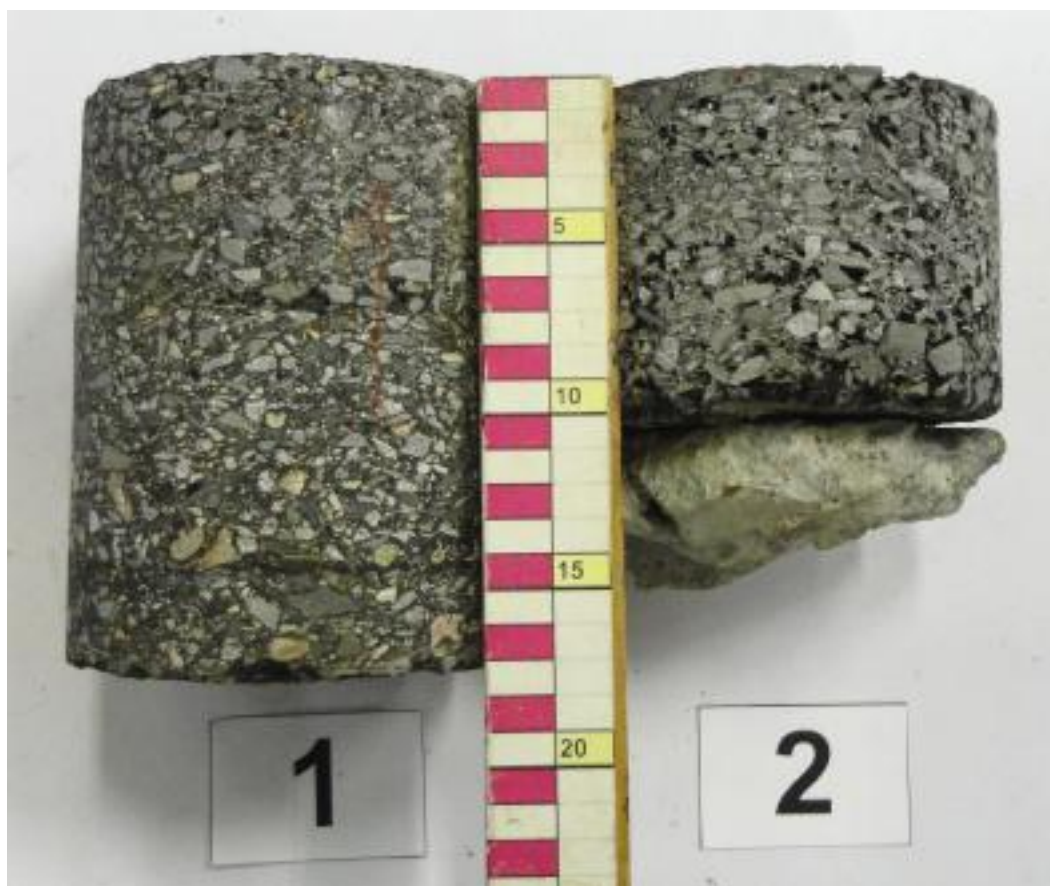
Číslo JV	Staničení JV / jízdní pruh	CTJV (mm)	TOV (mm)	TKV (mm)	Druh podkladu	Nespojení vrstev	Poznámka
1	34,270 / L	178	70	140	ŠD	-	
2	34,293 / L	100	100	100	ŠCM/ŠD	N-100	v odstavném pruhu tl. ŠCM 130 mm (rozpadá se)
3	34,400 / L	115	50	115	ŠD	N-50	trhliny
4	34,897 / P	178	50	113	PM	N-113	vysprávký

Jádrové vývrty: JV 1064/1 km 34,270 L

JV 1064/2 km 34,293 L

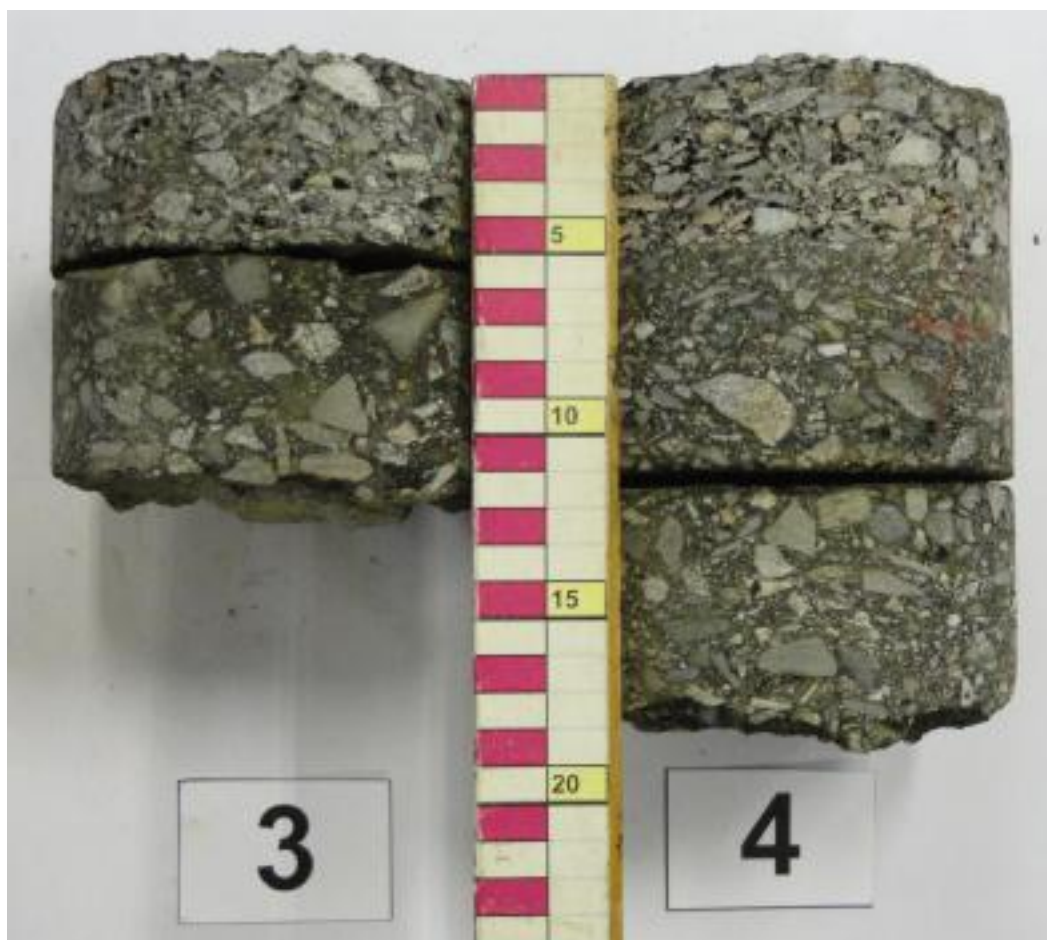
Jádrové vývrtý: JV 1064/3 km 34,400 L

JV 1064/4 km 34,897 P

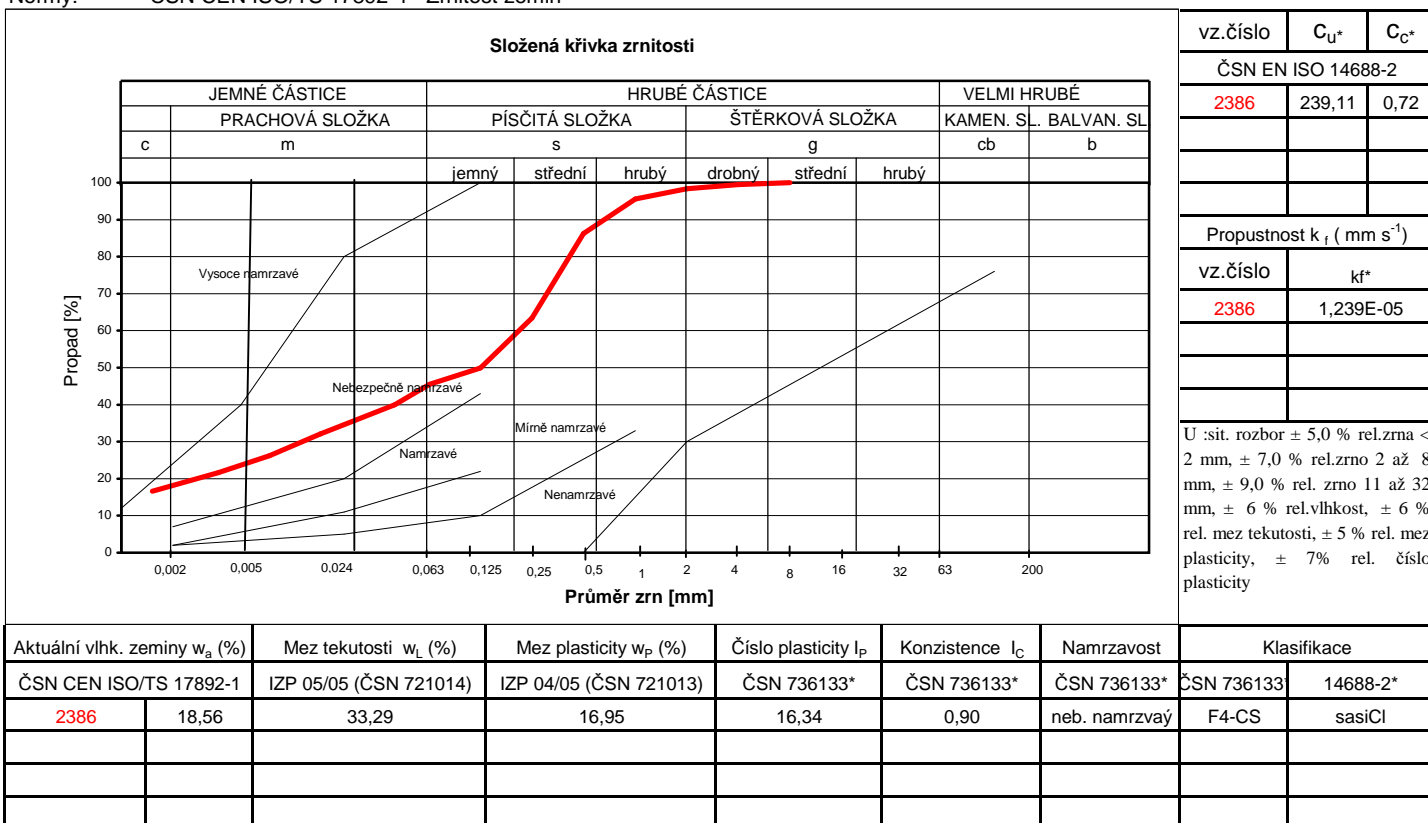
Sonda v km 34,400 dokladuje celkovou tloušťku vozovky $H_v = 61$ cm. V podloží se nachází jíl písčité F4-CS nebezpečně namrzavý. Zemina je méně stabilní a při napojení vodou klesá její pevnost. Poskytuje málo vhodné podloží.

Hodnocení: Dle ČSN 736133 "Návrh a provádění zemního tělesa pozemních komunikací " a dle ČSN EN ISO 14688-2 " Zásady zařizování zemin " jsou zkoušené vzorky klasifikovány výše.

2386	Zeminy jsou méně stabilní a při napojení vodou klesá jejich pevnost. Poskytují málo vhodné podloží.
------	---

Nevhodnou podložní zeminu se navrhuje vyměnit vhodným materiálem (požadavek na $E_{\text{def},2} = 45$ MPa) do hloubky 30 cm pod úroveň pláňe a provést separaci geotextilií.
