Číslo revize: HEL - 36/2021/P

ZPRÁVA O PRAVIDELNÉ REVIZI HROMOSVODNÍ OCHRANY

Organizace: Gymnázium Pardubice, Dašická 1083, 530 03 Pardubice
IČ: 481 60 989

Revidovaný objekt: SO 05 - SPORTOVNÍ HALA

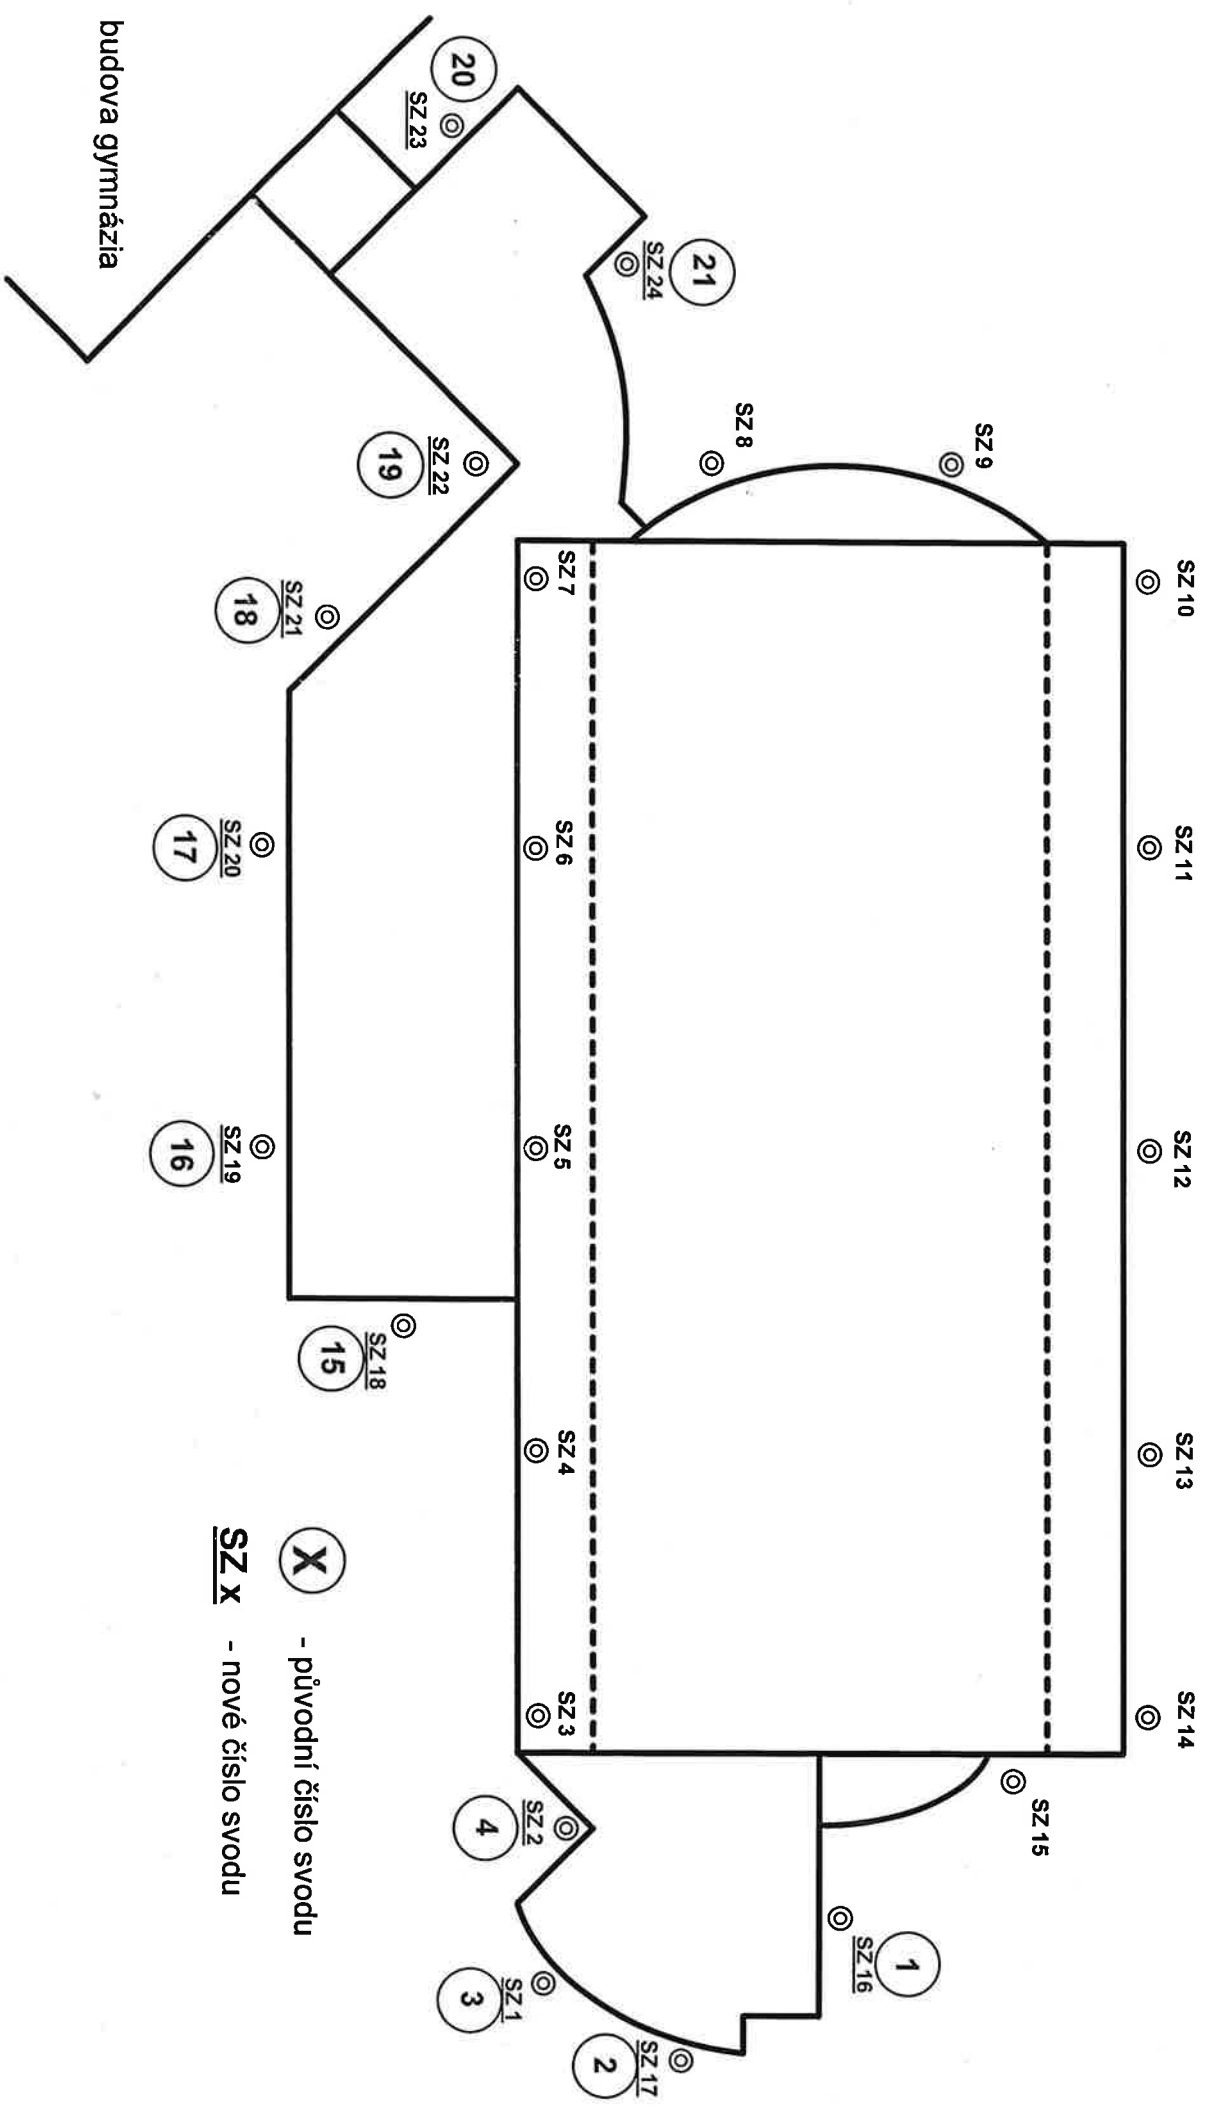
schema hromosvodní ochrany

ZJIŠTĚNÉ ZÁVADY			
č.	popis závady, rozpor s ČSN, návrh na odstranění	znak term	odstranění provedl
1.	<u>Nesystematické označení svodů, doporučuji přečíslovat dle přílohy č.1.</u> ČSN EN 62305-3, čl.5.2, tab. 2 ČSN EN 62305-3, čl.5.3.6		
2.	<u>Jímací soustava na střeše je pokácená, rozházená a dotýká se na mnoha místech opláštění střechy. Chybí některé podpěry, jsou pokácené i poškozené. Doporučuji opravu jímací soustavy na střeše.</u> Pravidelné revize jsou základními podmínkami pro spolehlivou údržbu LPS. Majitel nemovitosti musí být informován o všech zjištěných závadách a ty musí být bezodkladně odstraněny. <u>ČSN EN 62305-3, čl.7.4</u> Jímací soustava a svody musí být uchyceny tak pevně, aby elektrodynamickými nebo náhodnými mechanickými silami (např. kýváním, sesuvem sněhu, teplotní roztažností apod.) nedošlo ke zlomení nebo uvolnění vodičů. <u>ČSN EN 62305-3, čl.5.5.2</u>
