DIAGNOSTIKA

09/2014

SILNICE II/311 MLADKOV - JABLONNÉ NAD ORLICÍ

DIAGNOSTIKA VOZOVKY

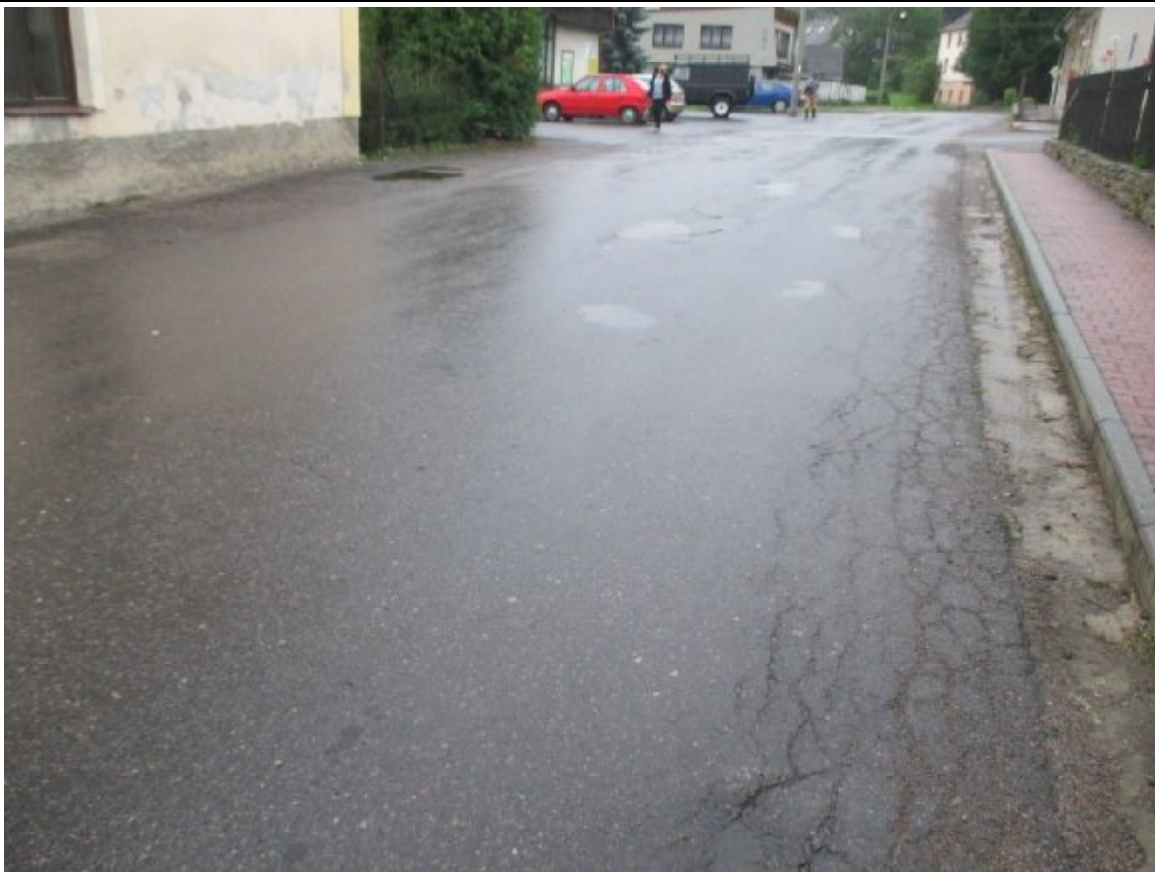
F03, km 43,410+
Mladkov; síťové trhliny, plošné deformace, vysprávk

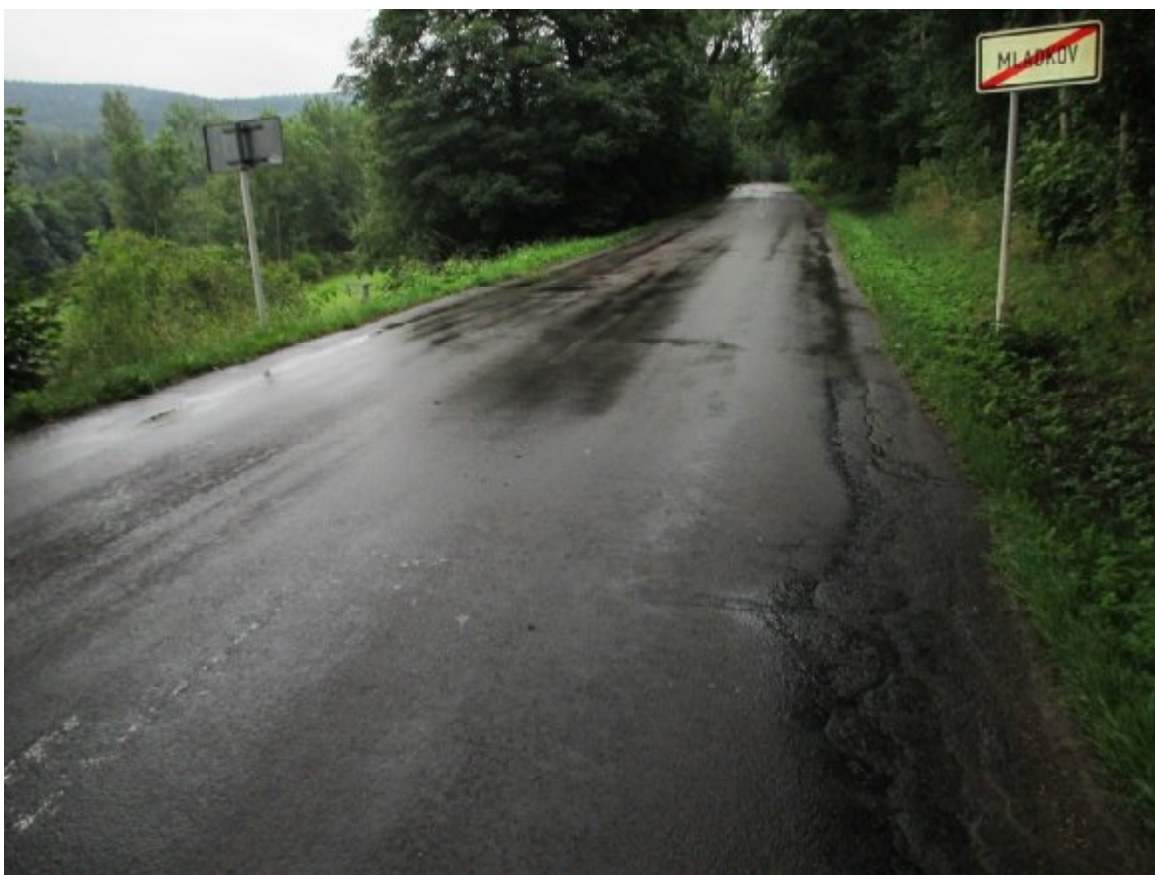
F10, km 44,110+
Konec obce Mladkov; síťové trhliny, olamování okrajů vozovky, plošné deformace, vysprávk
tryskovou metodou

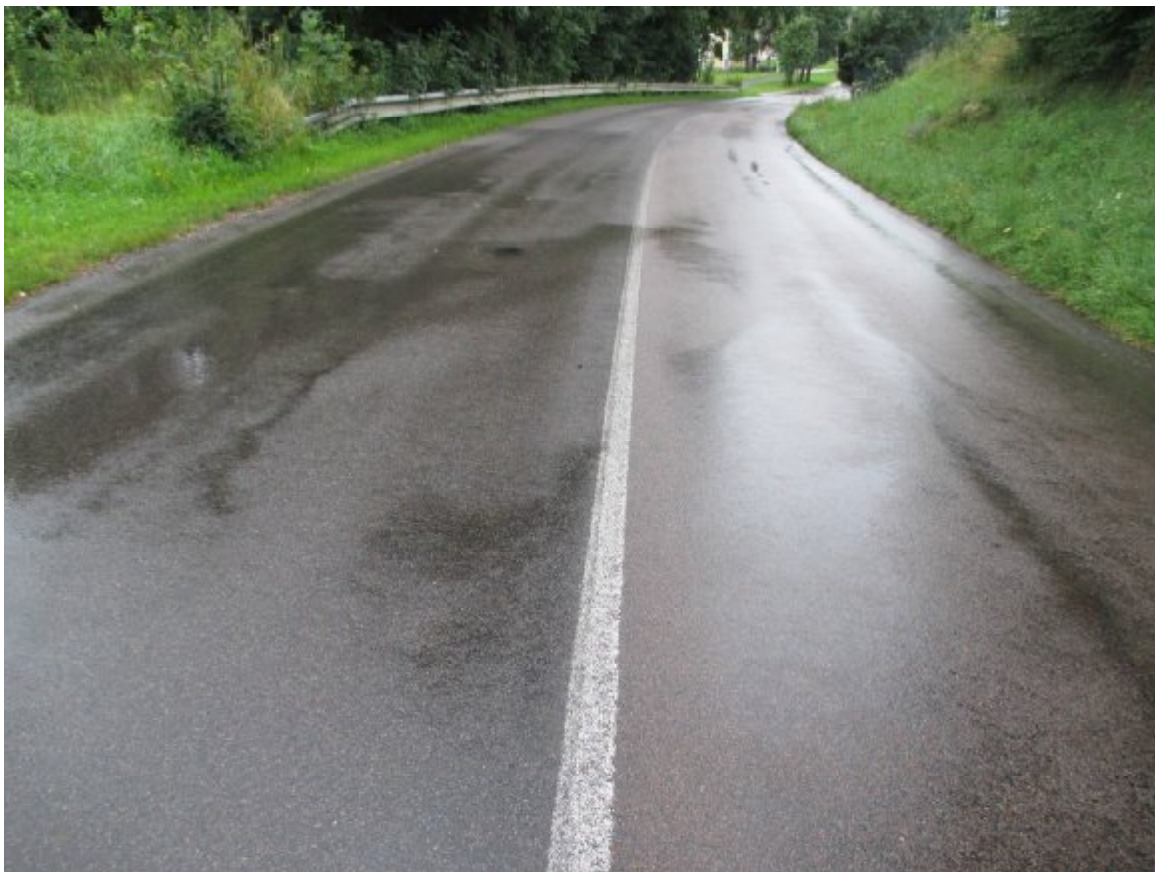
F22, km 45,310+

Těchonín – Celné; mírné plošné deformace, lokální vysprávkky

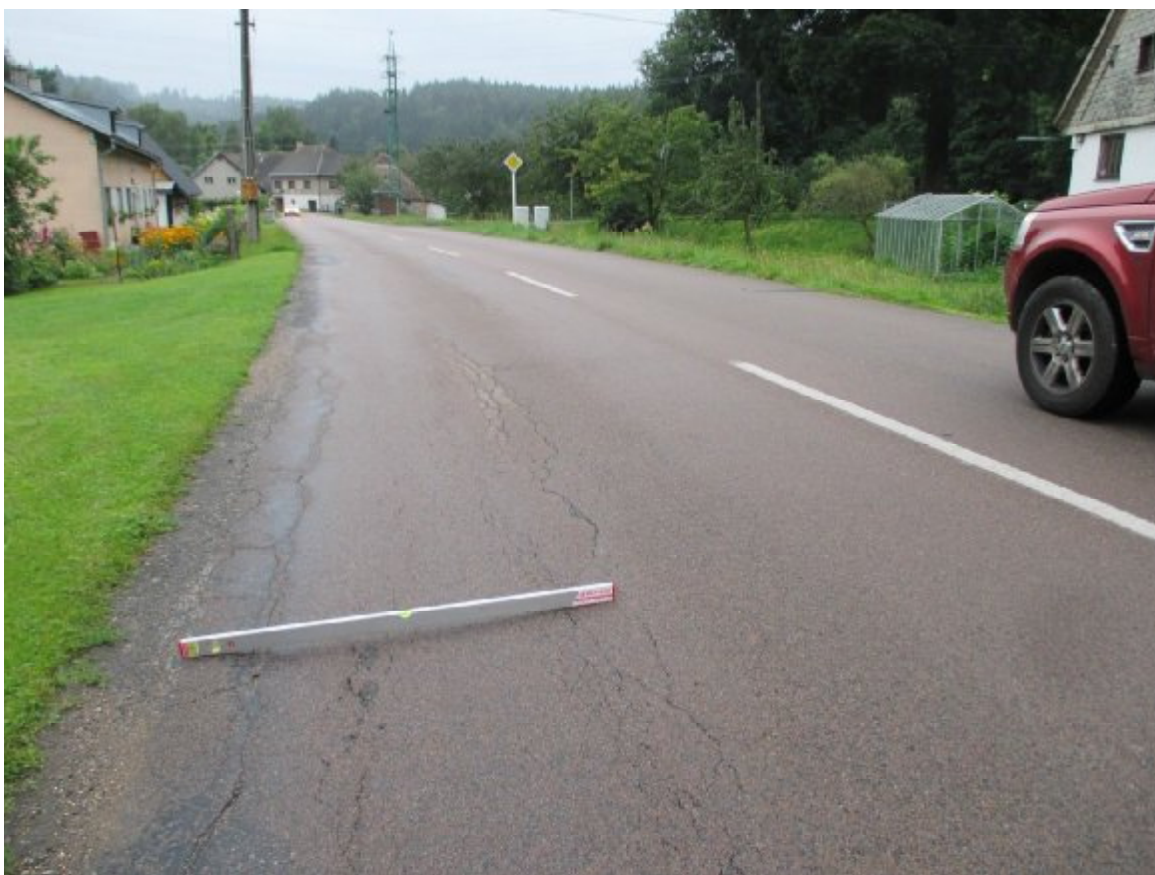
F37, km 46,800+

Těchonín; síťové trhliny, plošné deformace, vysprávkky tryskovou metodou

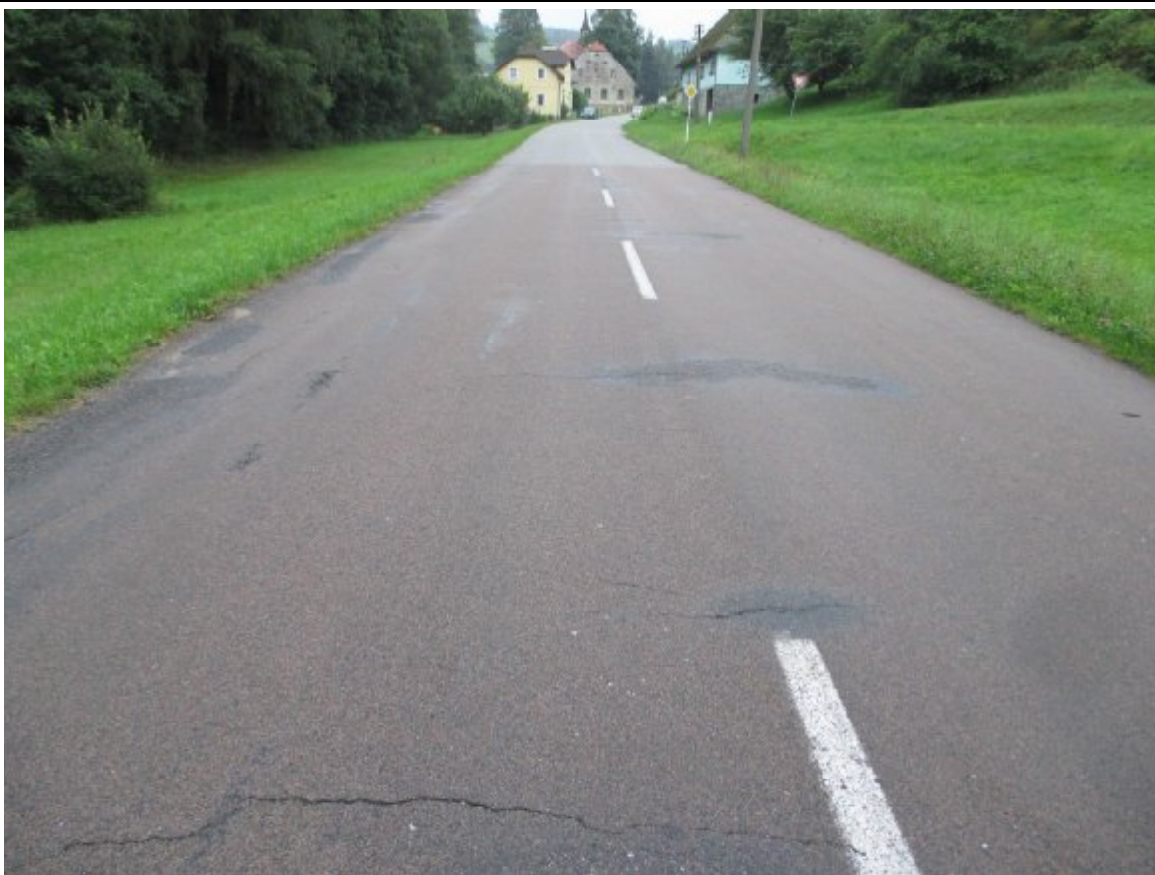
F44, km 47,510+

Mozaikové, příčné a nepravidelné rozvětvené trhliny, vysprávkování tryskovou metodou, síťové trhliny u okraje a olamování okrajů vozovky

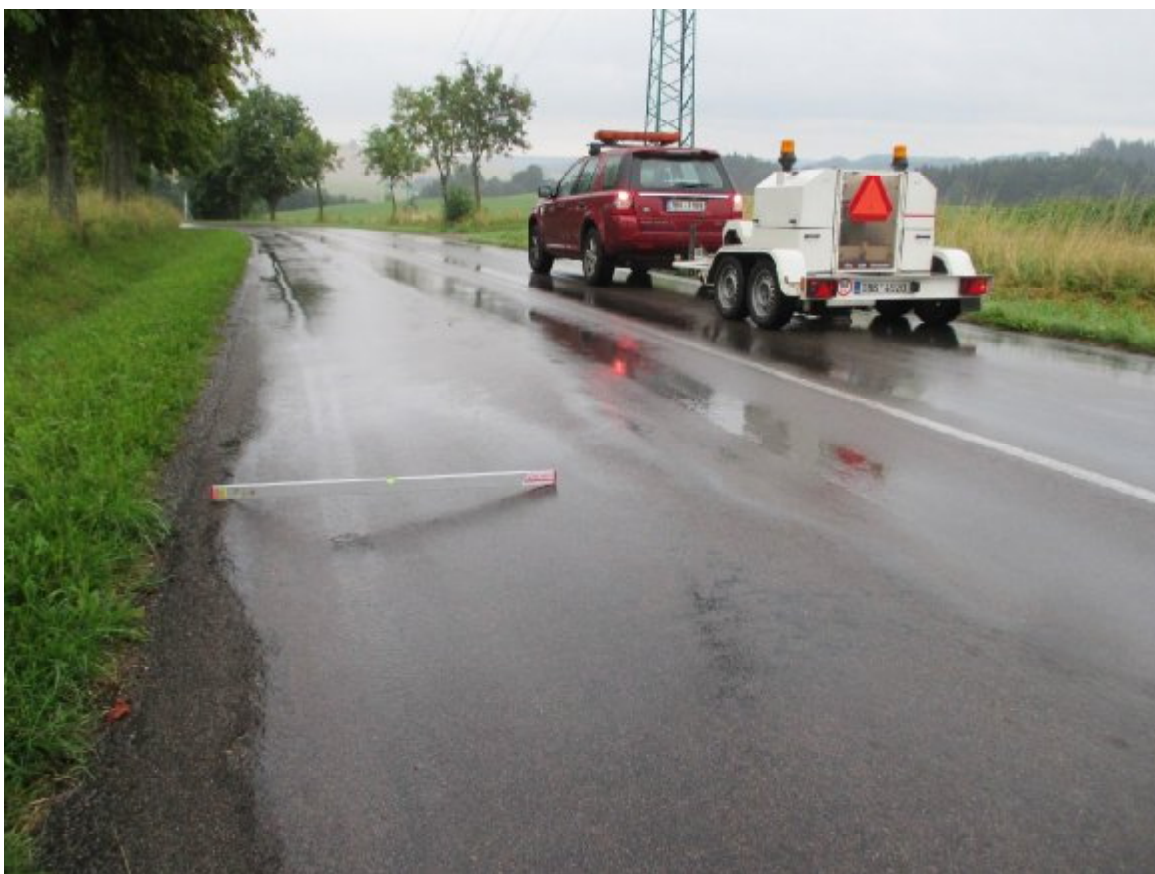
F57, km 48,795+

Vyjetá kolej až výrazná plošná deformace a místní hrbol

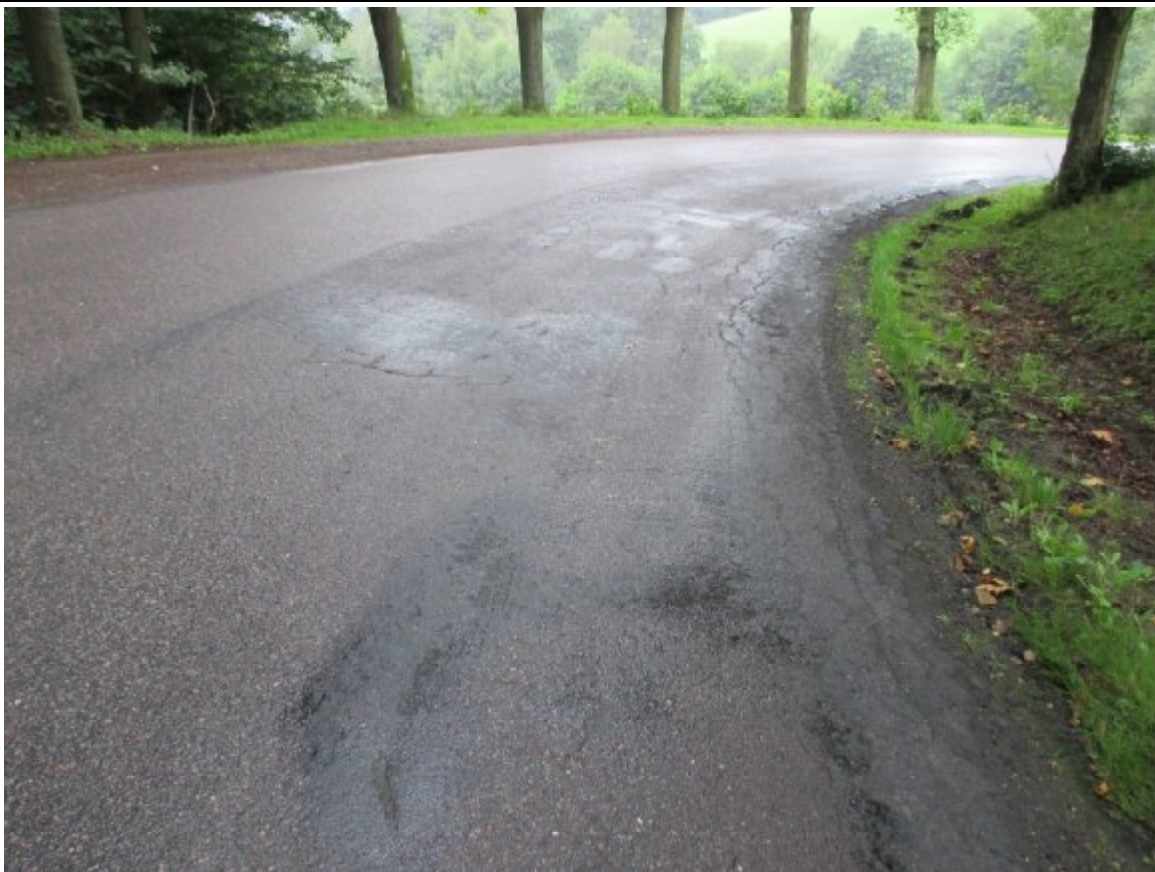
F63, km 49,410+

Síťové trhliny, olamování okrajů vozovky, plošné deformace, vysprávký tryskovou metodou, zanesení příkopů

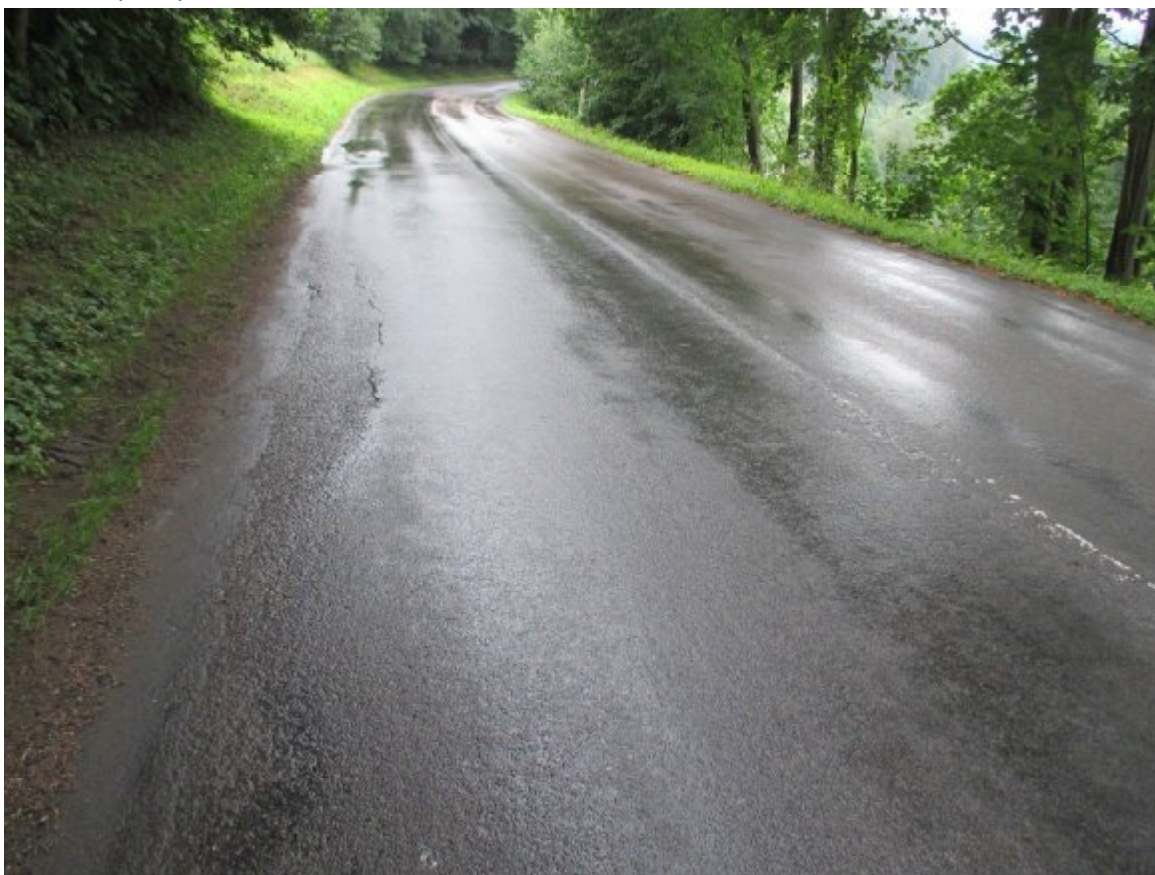
F75, km 50,610+

Olamování okrajů vozovky, plošné deformace, vysprávký tryskovou metodou, lokálně místní pokles

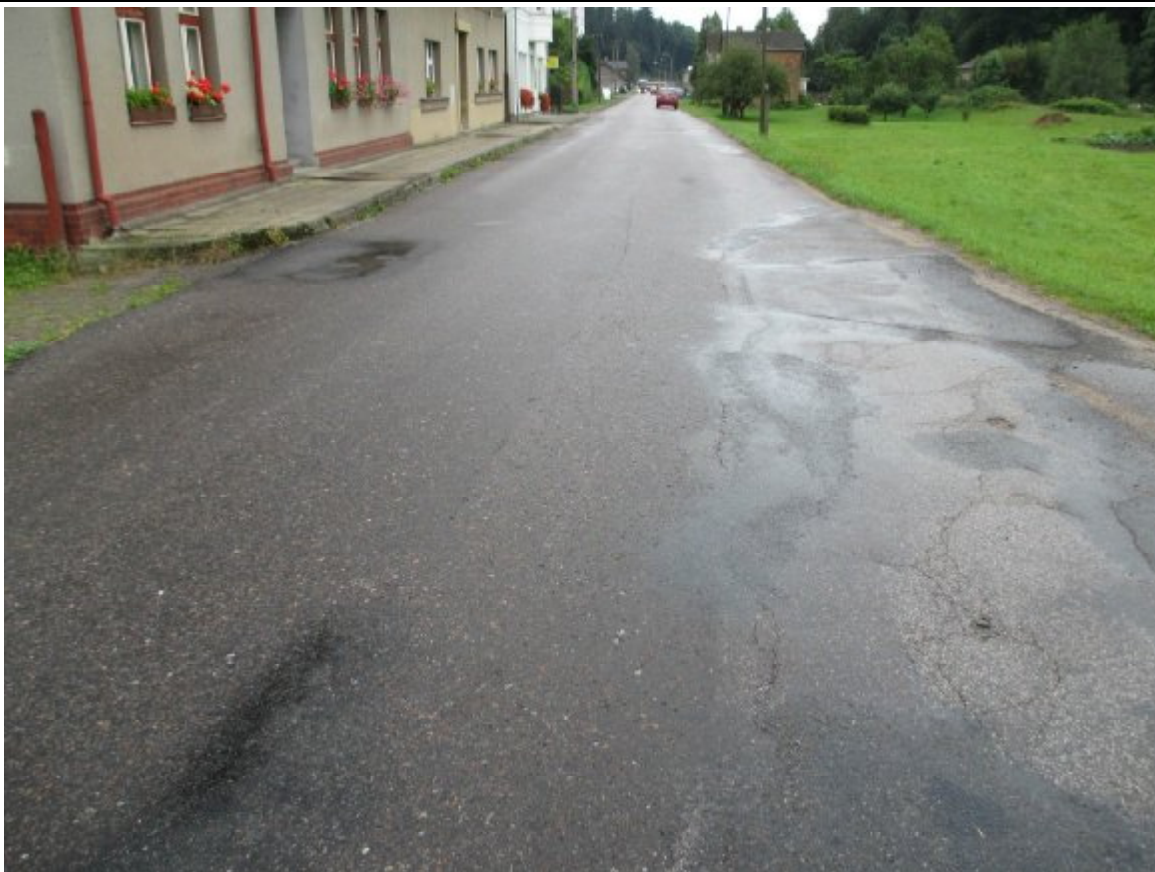
F85, km 51,610+

Jablonné nad Orlicí; podélné rozvětvené a sít'ové trhliny, vysprávkky, plošné deformace

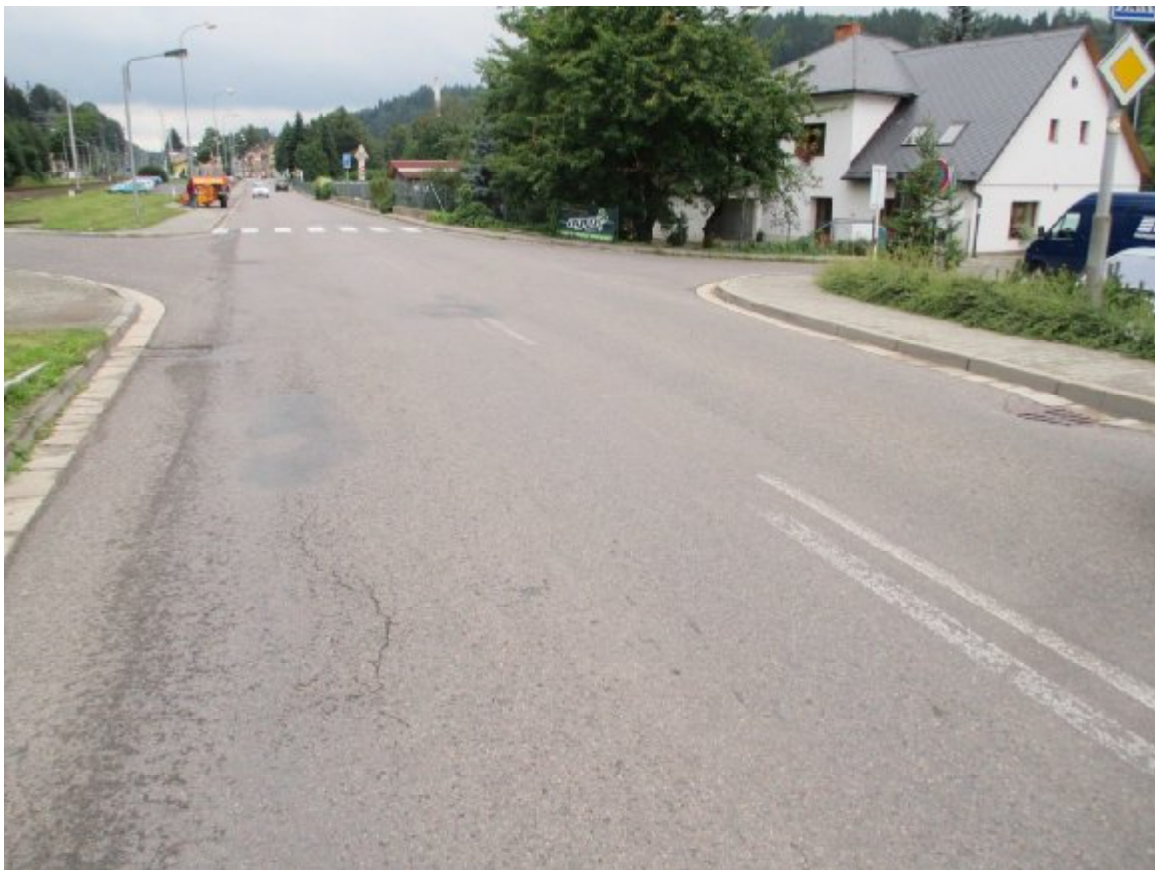
F95, km 52,610+

Podélné rozvětvené trhliny, vysprávkky tryskovou metodou, u kanalizačních vpustí sít'ové trhliny a místní poklesy
