**Stanovení radonového indexu pro akci  
„Transformace domova služeb Slatiňany“  
na pozemku: Škrovád - za benzinou - p.č. 116/28, 116/43**

Objednatel měření: INTERPLAN-CZ, s.r.o.  
Purkyňova 79a  
612 00 Brno

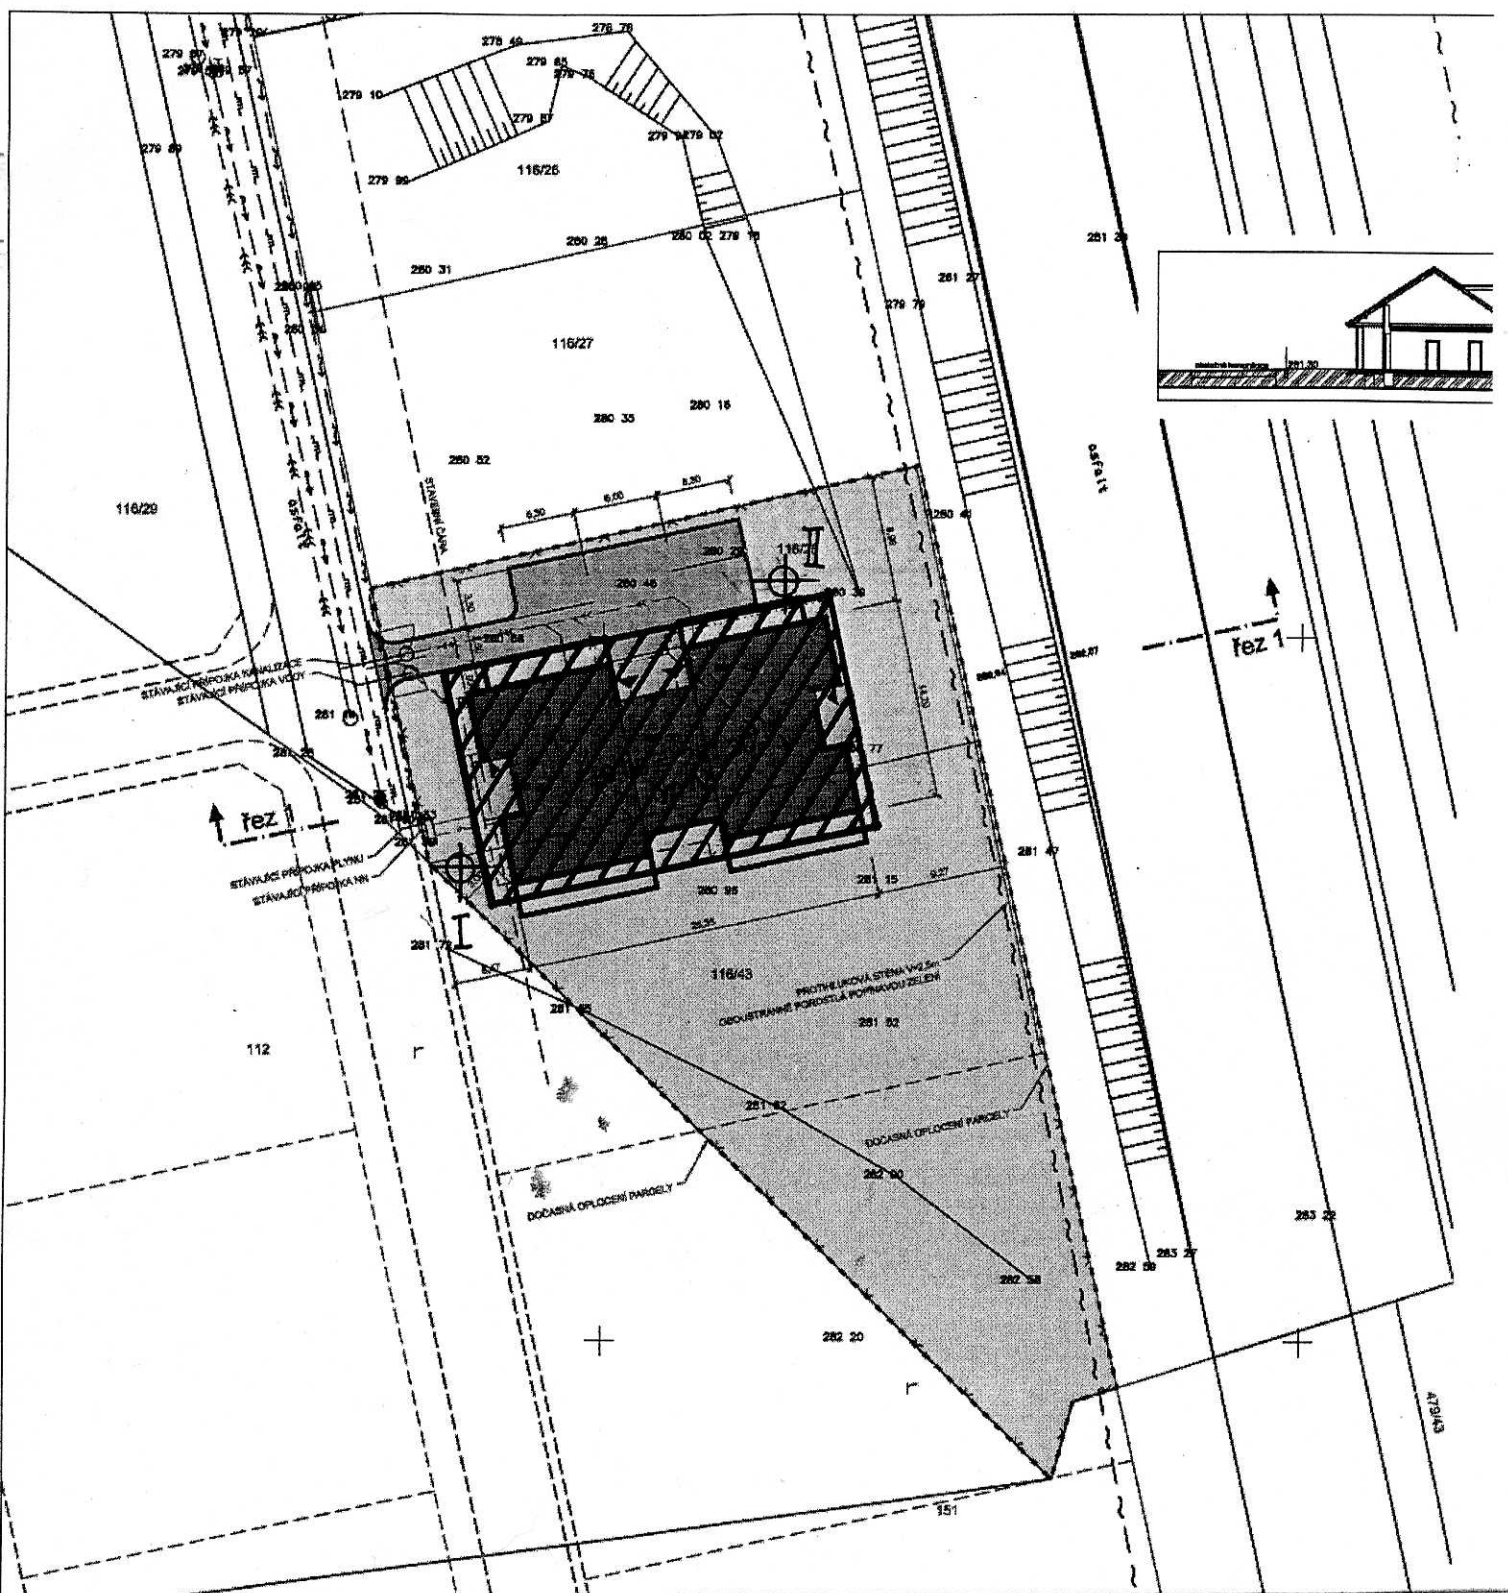
## Příloha č. 2

Měřená plocha se nachází na jižním okraji města Slatiňan, jižně od čerpací stanice. Terén je přibližně rovinný, povrch je zarostlý plevelem a mladými stromky. Měření radonu bylo provedeno na ploše o rozměrech přibližně 16 x 28 m, v pravidelné síti, celkem v 15 bodech. Měřená plocha je vyznačena v příloze č. 2.

**Situace s vyznačením polohy průzkumných sond  
a plochy, na které bylo provedeno stanovení  
radonového indexu.**
