HLAVNÍ PROHLÍDKA

mostu na MK 18, Nebíčko v Dolní Dobrouči ev.č. MK 18

Hlavní prohlídka 20.07.2025

Název objektu: Dolní Dobrouč Most přes řeku Tichá Orlice, Dolní Dobrouč (Nebíčko)

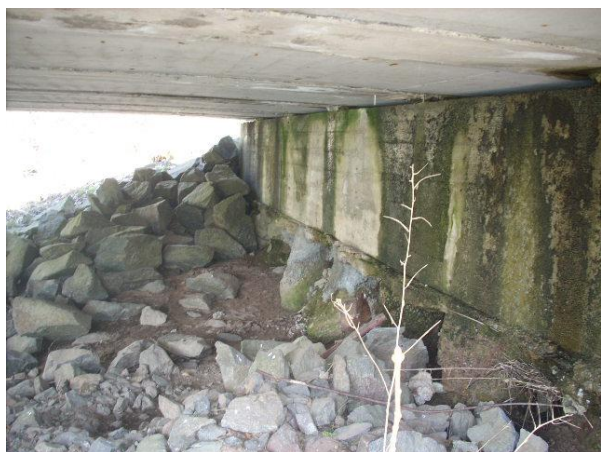
- narušený povrch betonu čelní plochy uprostřed opěry č.1, pokročilá degradace betonu, intenzivní mokré průsaky, zelené zbarvení
- velká kaverna nejvíce uprostřed za hlubinnými pilotami
- vápenné výluhy zejména v horní části, v trhlinkách do 0,50 mm mokré stopy po zatékání
- intenzivní zatékání přes úložný práh a mostní závěr na okrajích opěry, zelené zbarvení, výkvět na povrchu

Opěra na začátku mostu

Ošetřit hlavy a stativa velkopřůměrových hlubinných pilot, zasypat či zabetonovat kaverny v založení obou opěr, následně provést hloubkovou sanaci opěr.

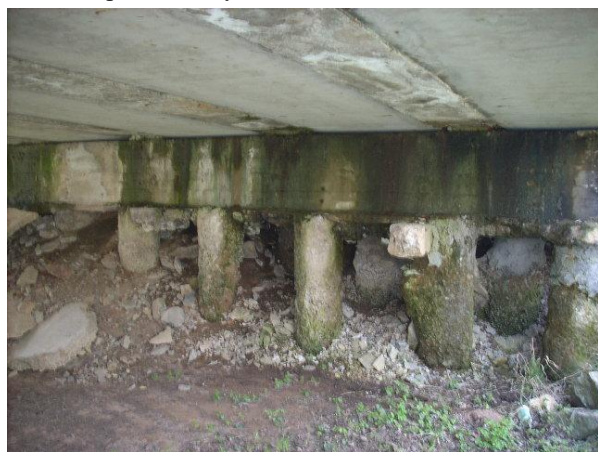
- narušený povrch betonu čelní plochy na pravé straně opěry č.2, pokročilá degradace betonu, intenzivní mokré průsaky, zelené zbarvení
- velká kaverna nejvíce vpravo za značně obnaženými hlubinnými pilotami
- vápenné výluhy zejména v horní části, v trhlinkách do 0,80 mm mokré stopy po zatékání
- intenzivní zatékání přes úložný práh a mostní závěr na okrajích opěry, zelené zbarvení, výkvět na povrchu
- viditelné průsaky především v místech uložení hlavních nosníků s vápennými výluhy (zelené zbarvení)

Opěra na konci mostu

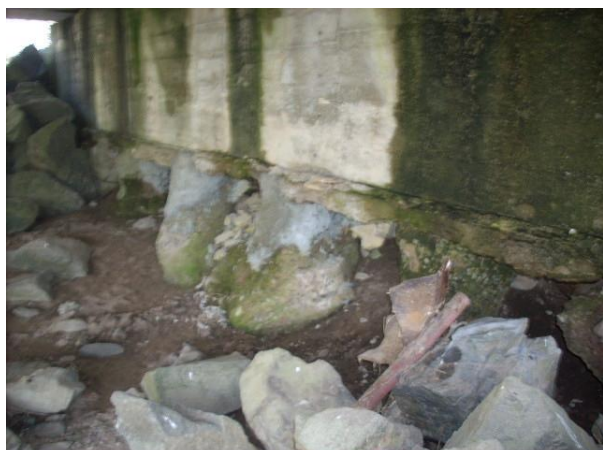
- vizuálně nelze přesně zjistit; bez zjevných závad způsobených poškozeným založením
- u obou opěr odkryté hlavy většiny hlubinných pilot, podezření stability svahů a kaverny do betonových částí opěr v úrovni základové spáry až do výšky 1,00 m a hloubky 1,50 m
- obnažené základy mají bezprostřední vliv na stavebně technický stav spodní stavby mostu, nemají prozatím vliv na samotnou statiku nosné konstrukce
- zcela rozpadlé a rozvolněné tvárnice opevnění svahů podél opěr, částečně nahrazeno zřízením záhozů z lomového kamene

Kaverny v založení OP1

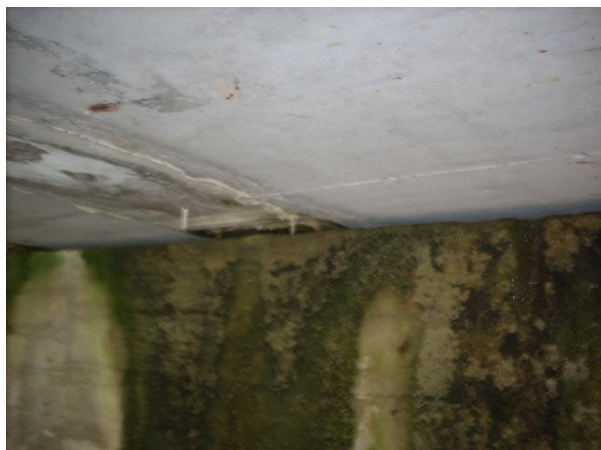
OP1, četné průsaky přes úložný práh

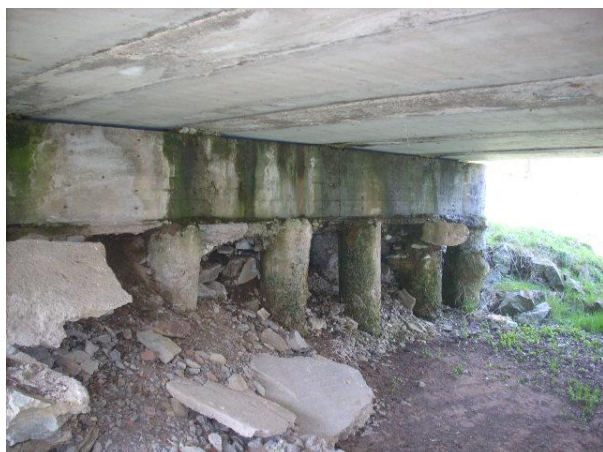
Obnažené piloty OP2, vpravo

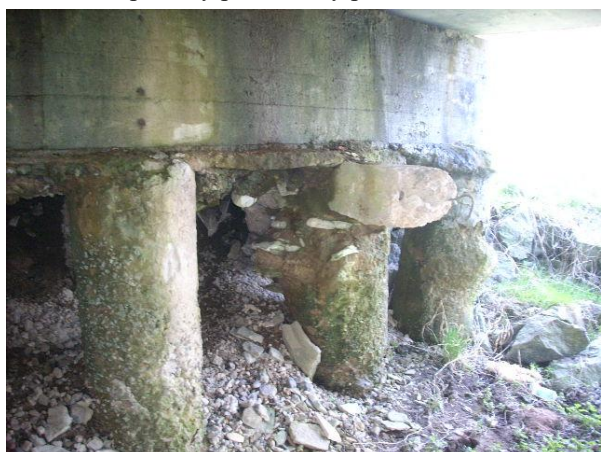
Stav založení OP2, hlubinné piloty, kaverny

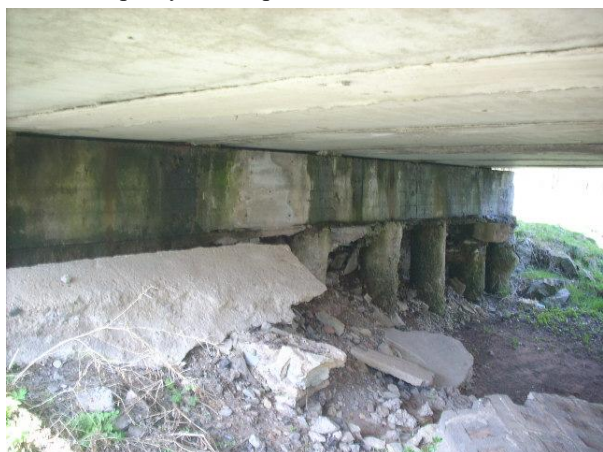
- uchycena drobná vegetace a naplaveniny
- nekompaktní a nedokončený těžký kamenný zához před opěrami
- uvolněné a poškozené svahové tvárnice na březích koryta

Uvolněné svahové tvárnice na opevnění před OP2

Odtěžit rozvolněné svahové tvárnice a zřídit podél opěr těžký zához z lomového kamene.

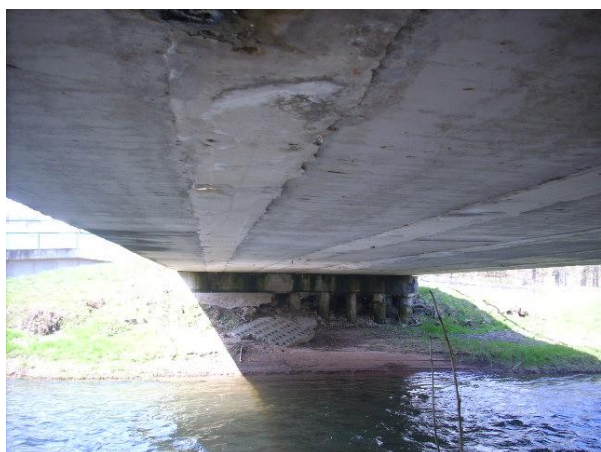
Podhled NK, dobetonávky mezi hlavními nosníky

Ošetřit a sanovat dobetonávky mezi jednotlivými nosníky; osadit odvodňovací trubičky dutin mezi nosníky.

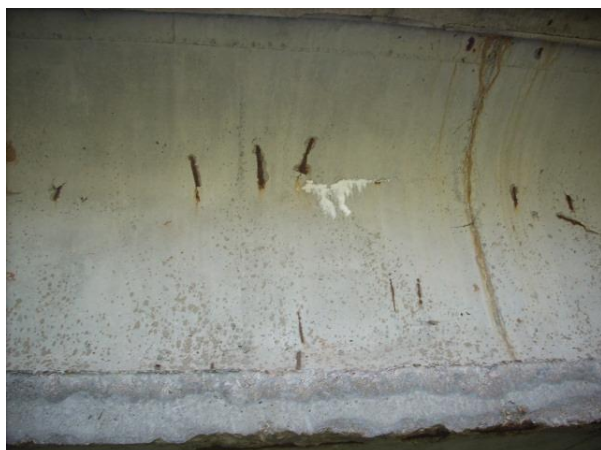
Prorýsovaná koroze trmínků krajních prefabrikátů

V podhledu nosné konstrukce provést sanaci v místech odprýsknutého krycího betonu; očištění a ošetření odkryté výztuže.

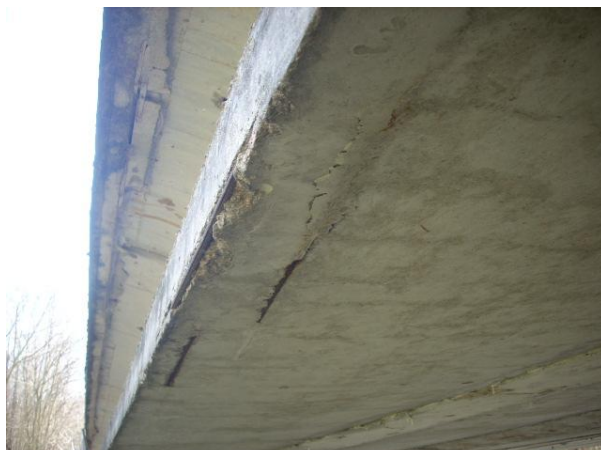
Podhled NK, opady krycí vrstvy výztuže

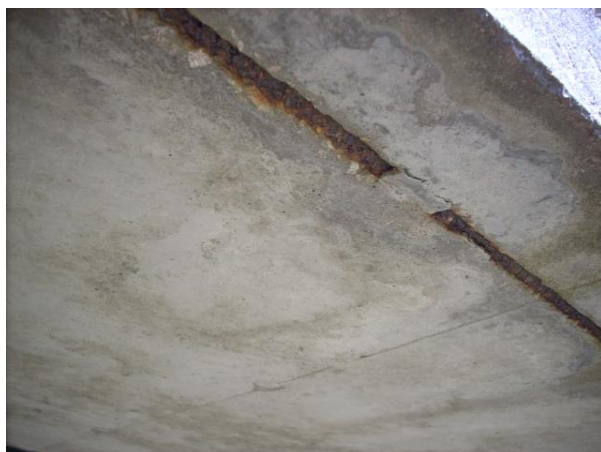
Koroze výztuže hlavních nosníků

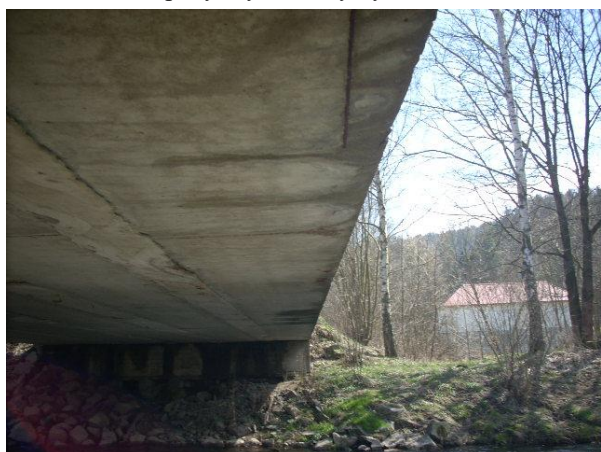
Vápenné výluhy na podhledu krajního nosníku, vlevo

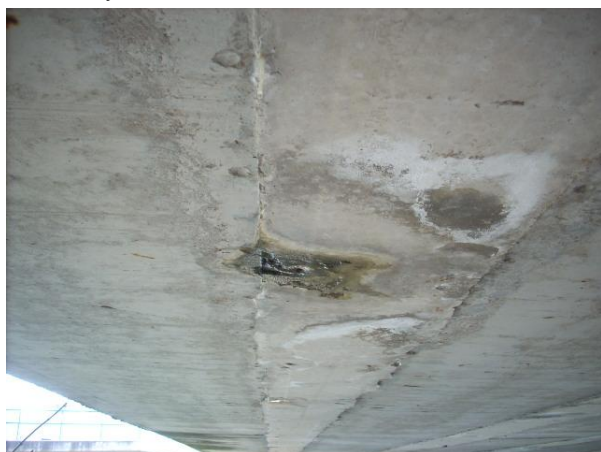
Uvolněné výplně dobetonávek nosníků s výluhy

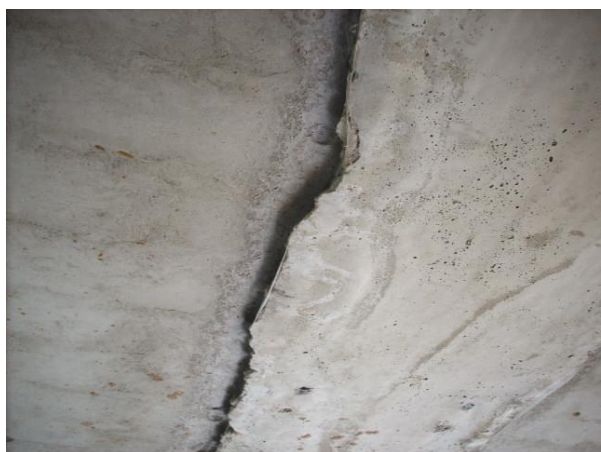
Podhled NK, separace dobetonávek na spodním líci

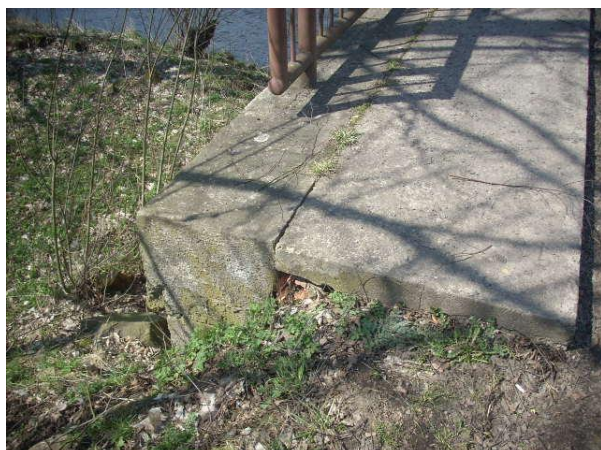
Zakořeněná vegetace mezi římsou a chodníkem

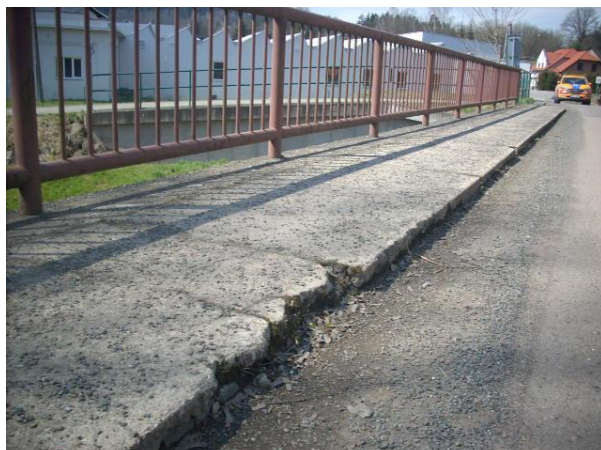
Olámané hrany do vozovky u lícních prefabrikátů

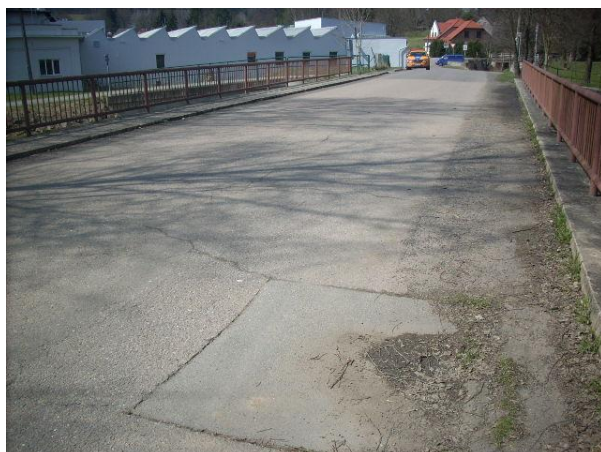
Poruchy krytu vozovky, vpravo

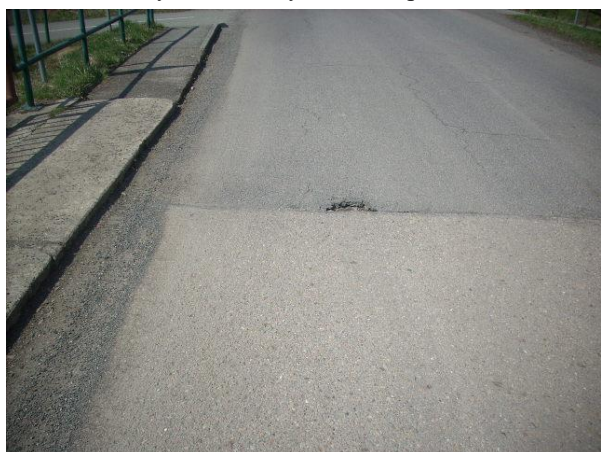
Počínající výtluk u mostního závěru na konci mostu

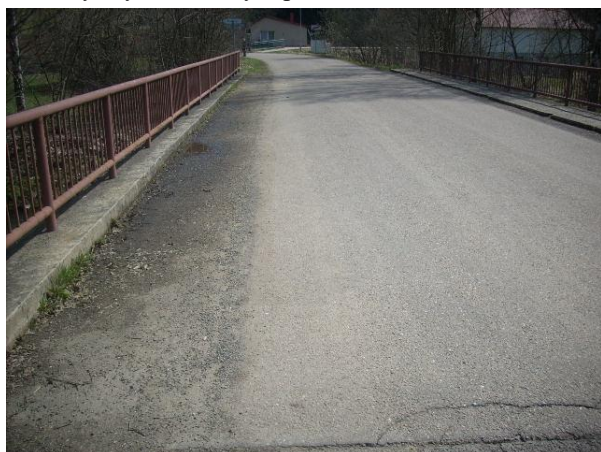
Nečistoty na krajnicích, kaluže srážkové vody vpravo

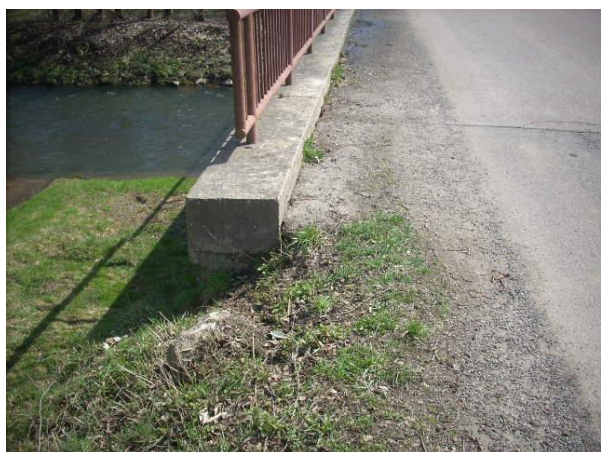
Uvolněný svahový kužel na konci mostu vpravo

Stabilizovat svahové kužele silničního tělesa, příp. v zakončení mostních říms zřídit skluzy pro zajištění odvodnění vozovky.

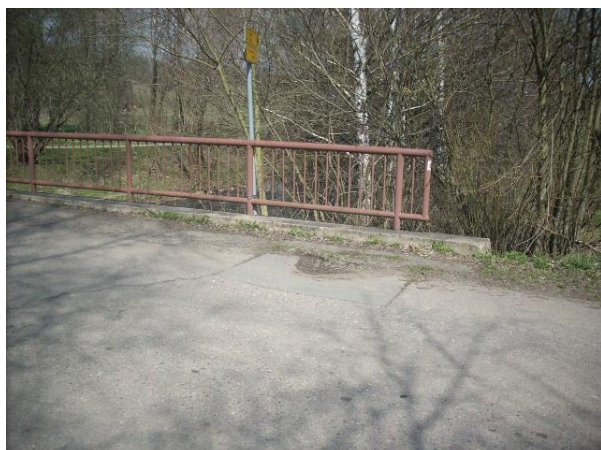
Výsrava vozovky na začátku mostu vpravo

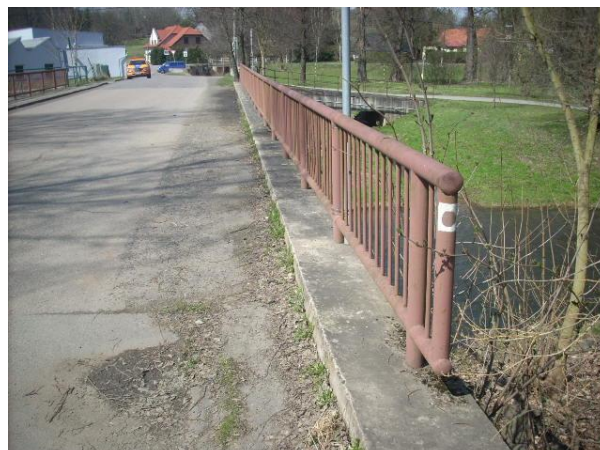
Znečištěné krajnice vozovky po zimním období

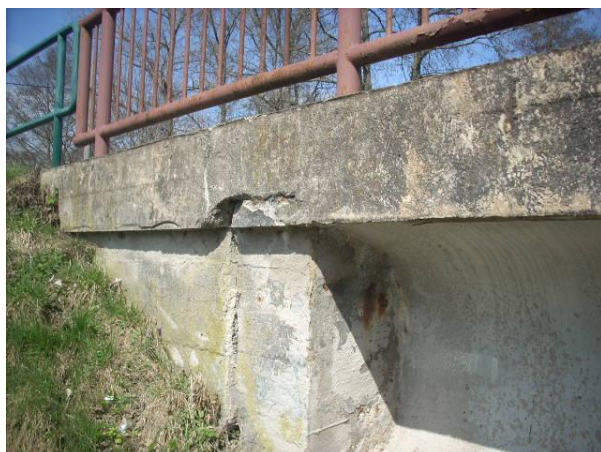
Poškození hrany římsy v místě dilatace na konci vpravo

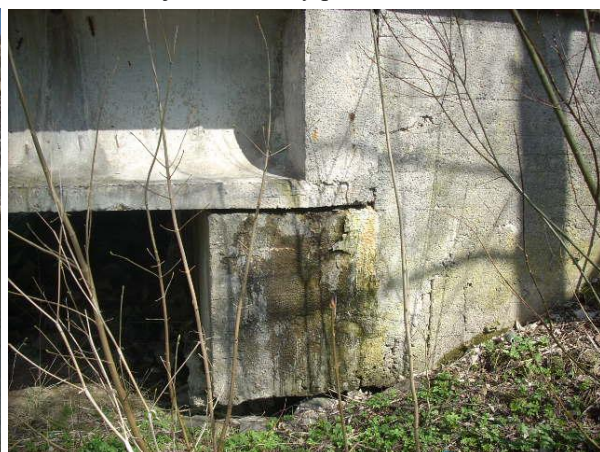
Průsaky úložným prahem na boční plochu OP1 vlevo

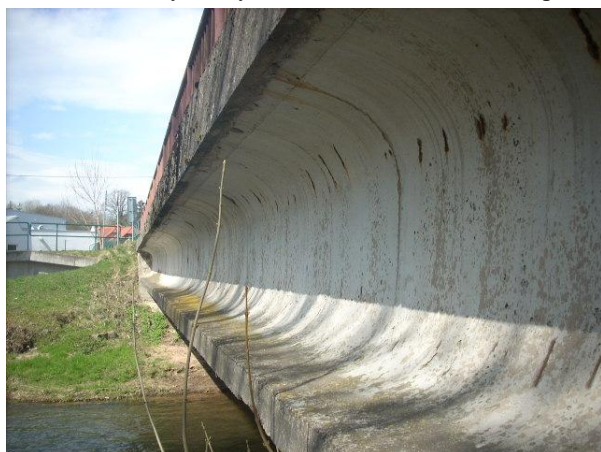
Plošné znečištění krajních nosníků a říms výkvětem

Očistit a reprofilovat mostní římsy (okapničky), ošetřit hydrofobním nátěrem.

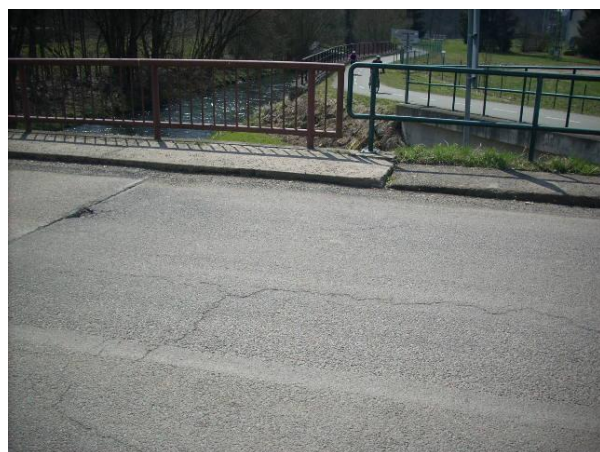
Trhliny a výškové deformace vozovky na předpolích
