**Průzkum a diagnostika konstrukce vozovky**  
**Modernizace silnice II/360 Lanšperk – Dolní Dobrouč**

**Červenec / Srpen 2025**

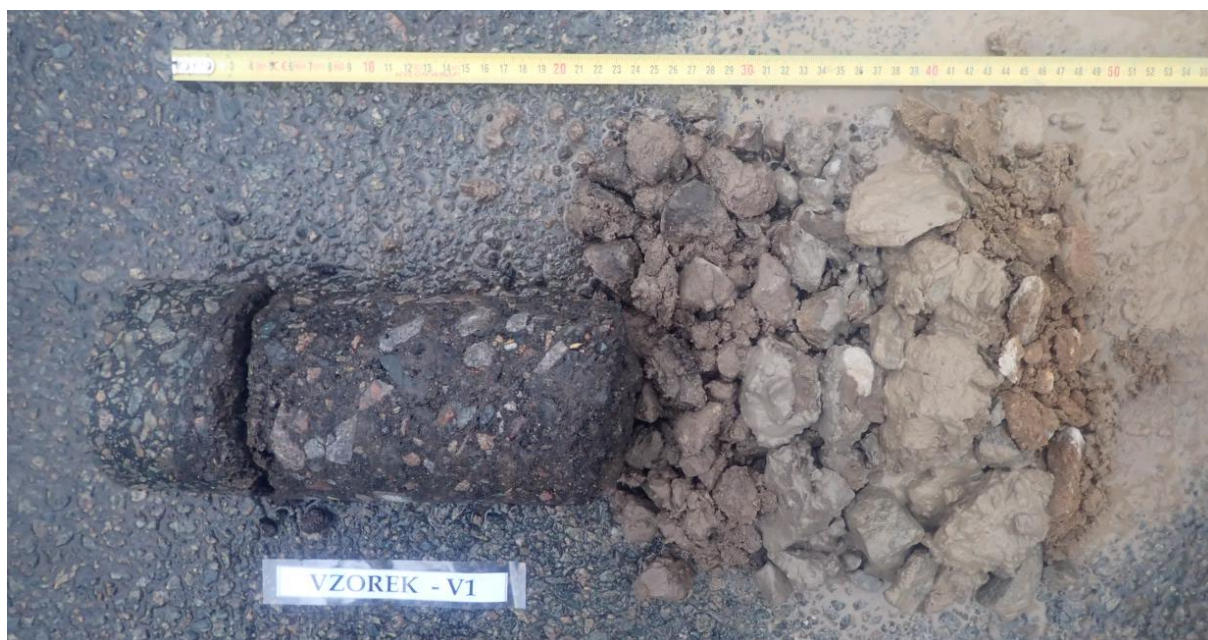
Konstrukce vozovky:	55 mm	ACO 11	Asfaltový beton pro ohrusné vrstvy
	Separace vrstev		
	185 mm	RS	Recyklovaná směs
	220 mm	Š	Štěrk (frakce 0/63, zahliněno)

Celková tloušťka  
konstrukce vozovky: 460 mm

*Obr. 1 - Jádro vývrtu Vzorek – V1 (in situ).*

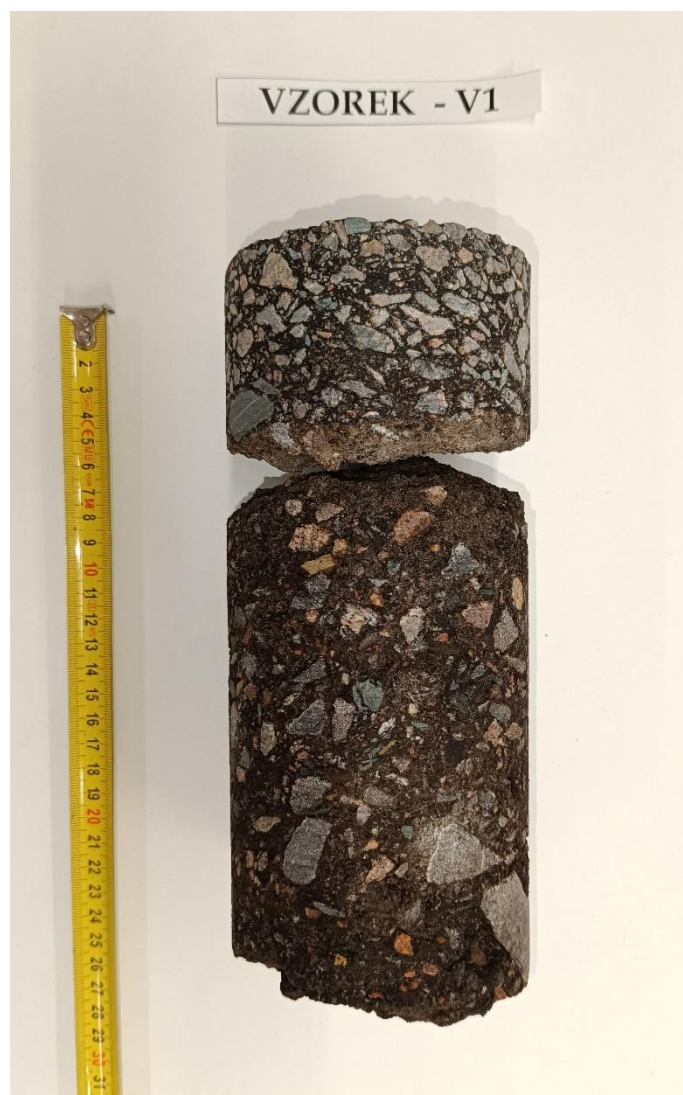
Obr. 2 - Jádru vývrtní vzorek – V1 (laborator).

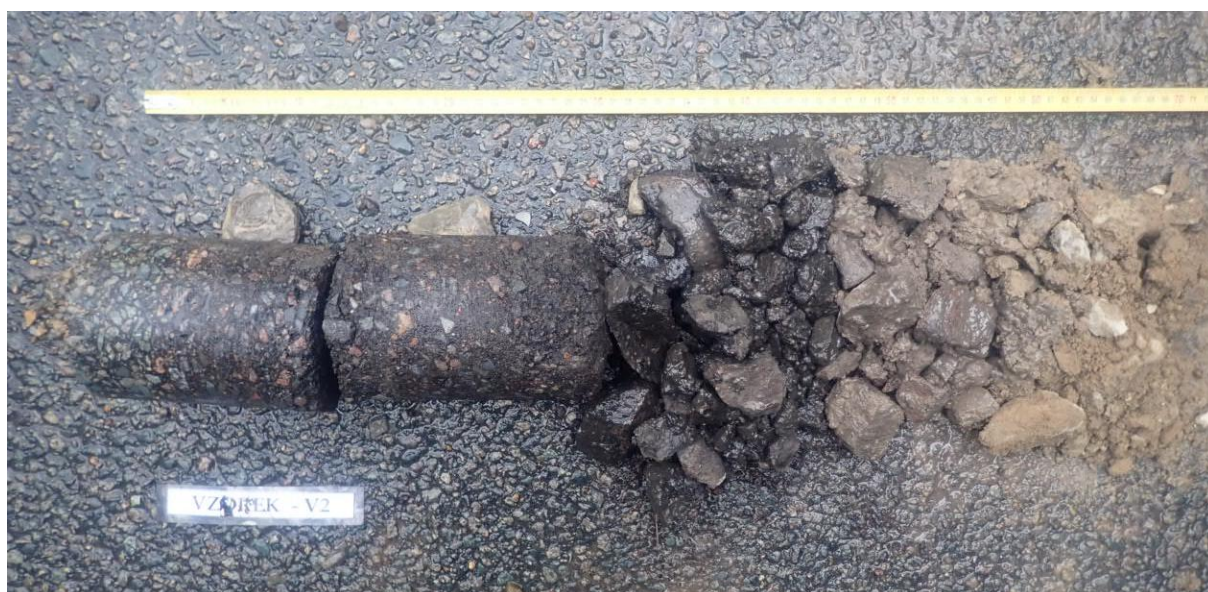
Konstrukce vozovky:	50 mm	ACO 11	Asfaltový beton pro obrusné vrstvy
	55 mm	ACL 16	Asfaltový beton pro ložní vrstvy
	35 mm	ACL 16	Asfaltový beton pro ložní vrstvy
	Separace vrstev		
	160 mm	RS	Recyklovaná směs
	180 mm	Š	Štěrk (frakce 0/63, zahliněno)

Celková tloušťka  
konstrukce vozovky: 480 mm

Obr. 3 - Jádro vývrtu Vzorek – V2 (in situ).

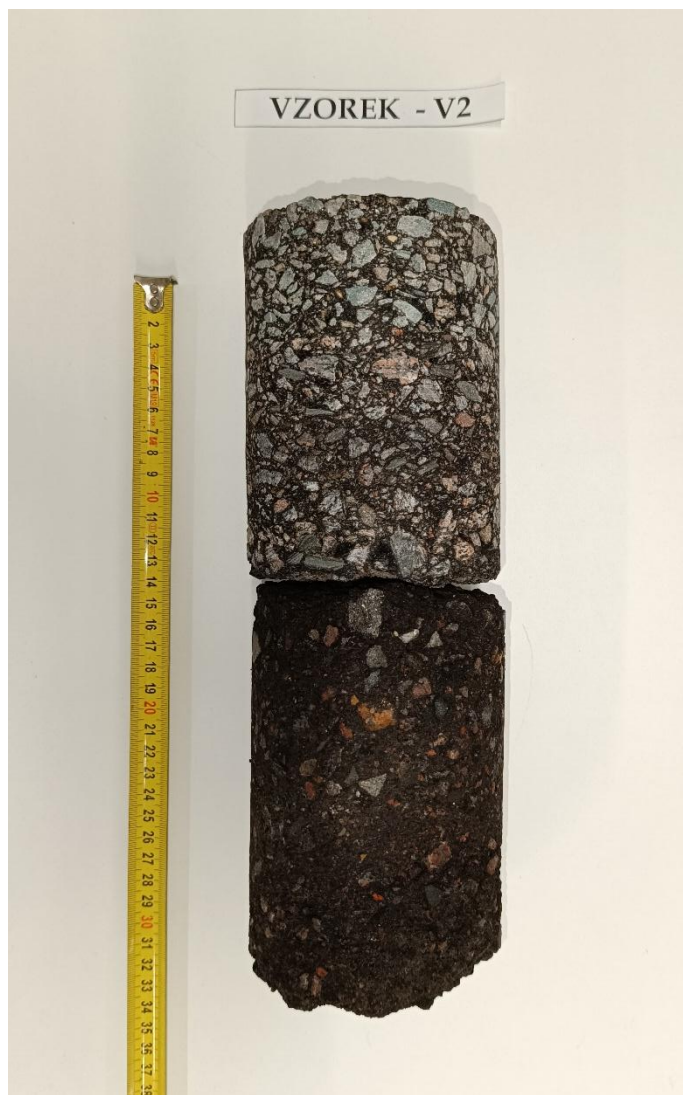
Obr. 4 - Jádro vývrtné Vzorek – V2 (laboratoř).

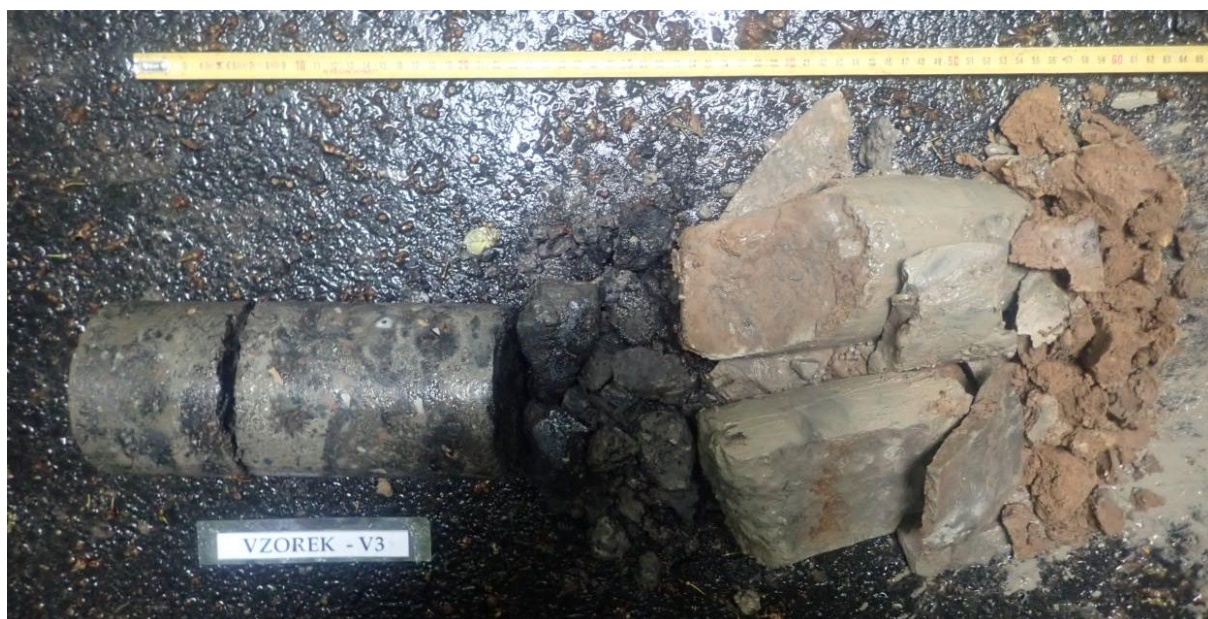
Konstrukce vozovky:	35 mm	ACO 11	Asfaltový beton pro obrusné vrstvy
	40 mm	ACL 16	Asfaltový beton pro ložní vrstvy
	Separace vrstev		
	155 mm	RS	Recyklovaná vrstva
	40 mm	PM	Penetrační makadam (rozpadlý)
	80 mm	Š	Štěrka (frakce 0/63)
	150 mm	ŠT	Štět

Celková tloušťka  
konstrukce vozovky: 500 mm

*Obr. 5 - Jádro vývrtu Vzorek – V3 (in situ).*

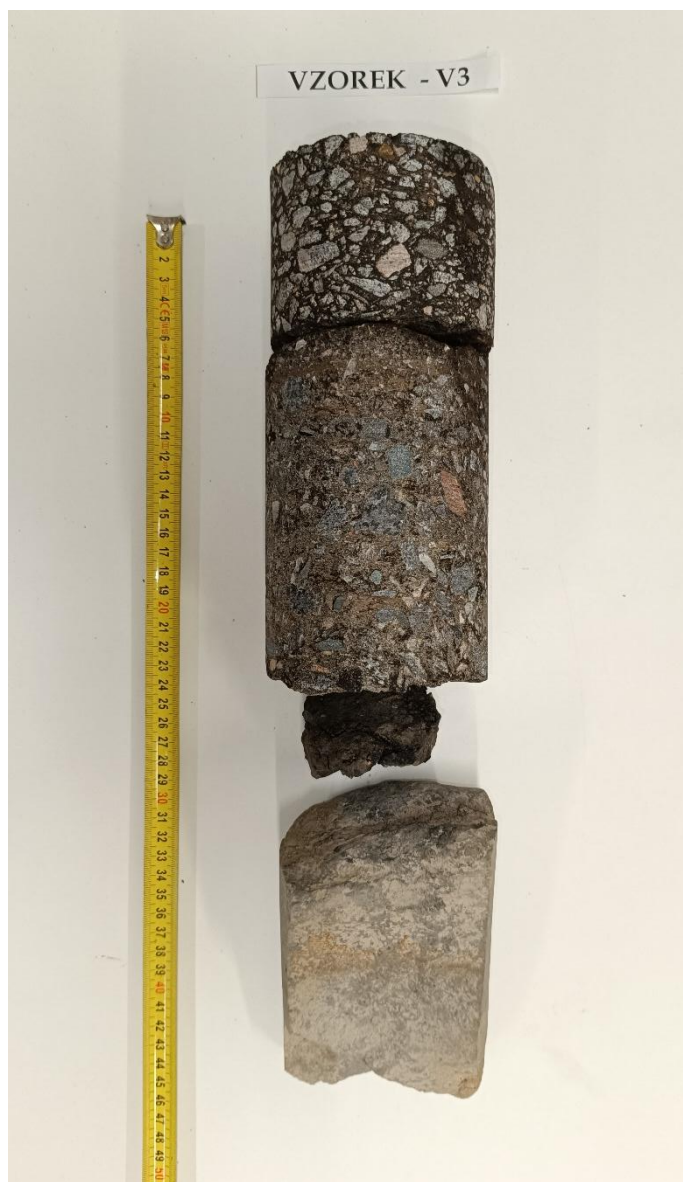
Obr. 6 - Jádru vývrtnu Vzorek – V3 (laboratoř).

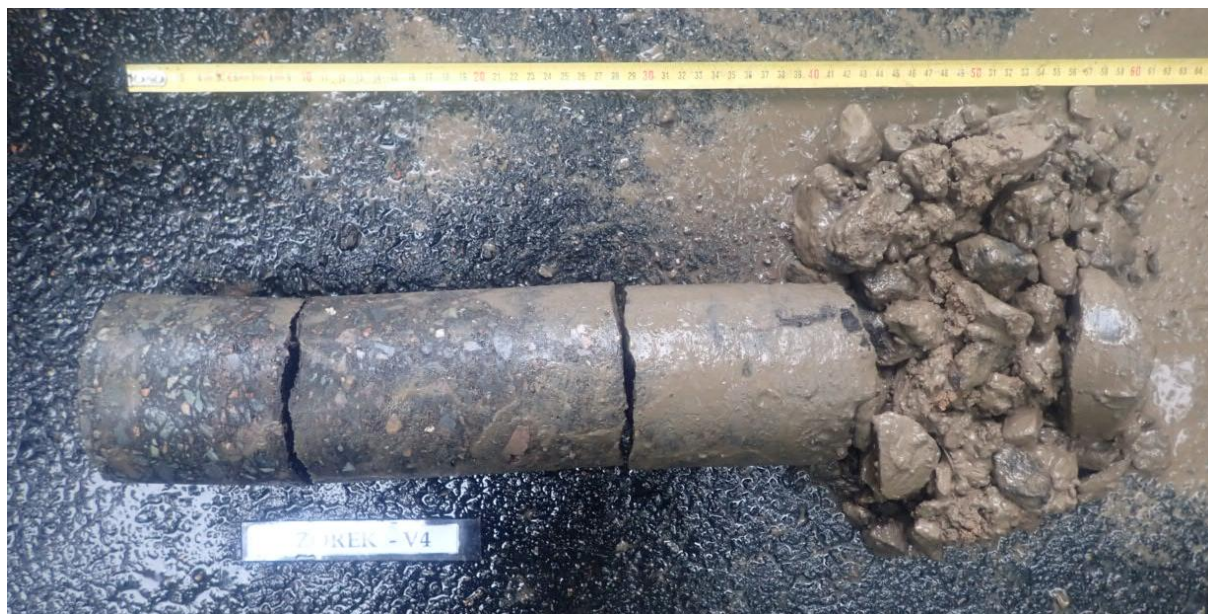
Konstrukce vozovky:	30 mm	ACO 11	Asfaltový beton pro obrusné vrstvy
	40 mm	ACL 16	Asfaltový beton pro ložní vrstvy
	30 mm	ACL 16	Asfaltový beton pro ložní vrstvy
	Separace vrstev		
	170 mm	RS	Recyklovaná směs
	Separace vrstev		
	80 mm	ACP 22	Asfaltový beton pro podkladní vrstvy
	50 mm	ACO 11	Asfaltový beton pro obrusné vrstvy
	130 mm	Š	Štěrka (frakce 0/63)
	50 mm	ŠT	Štět

Celková tloušťka  
konstrukce vozovky: 580 mm

Obr. 7 - Jádro výtvetu Vzorek – V4 (in situ).

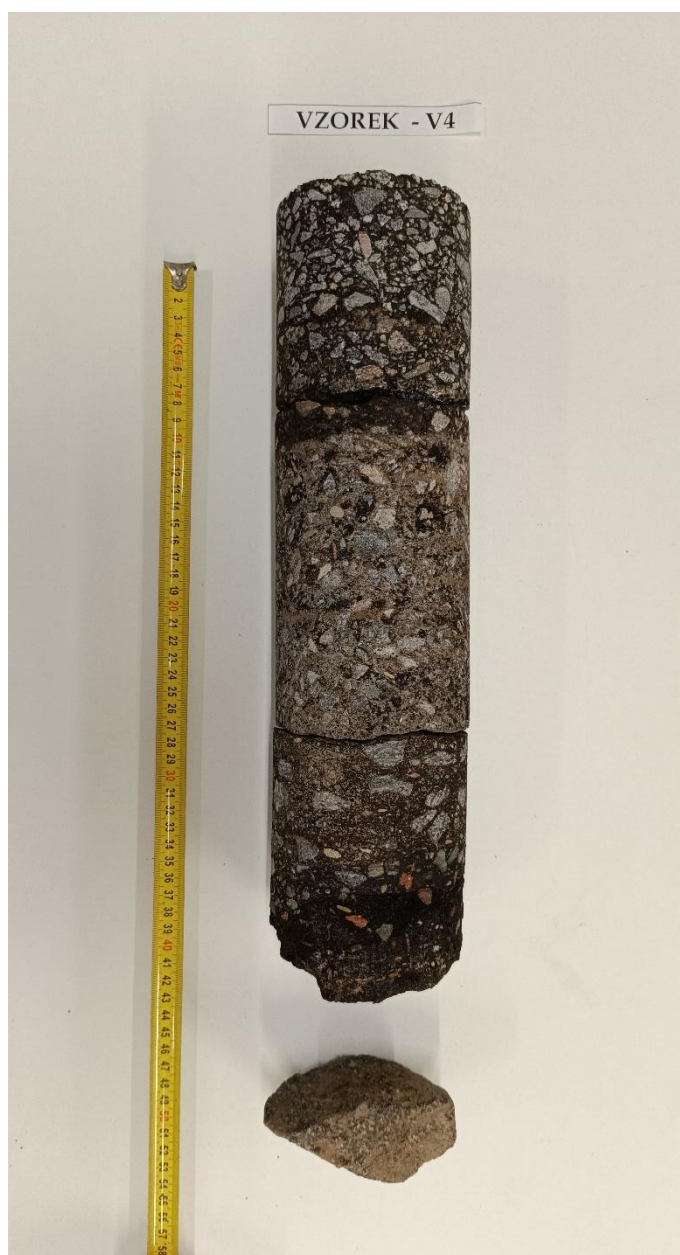
Obr. 8 - Jádru vývrtu Vzorek – V4 (laboratoř).

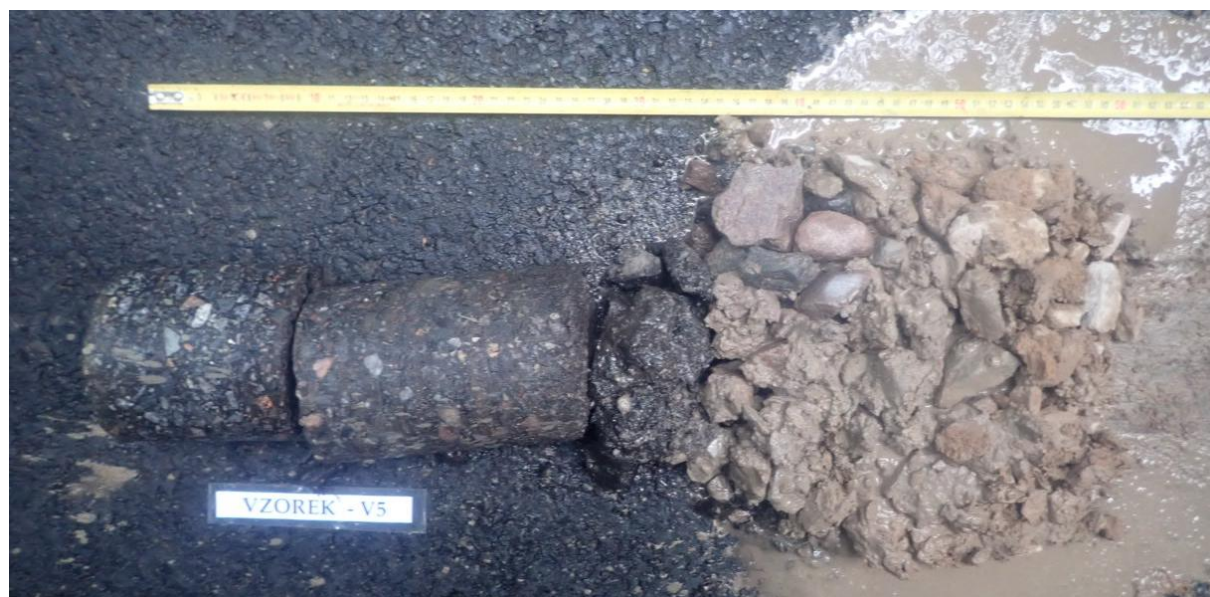
Konstrukce vozovky:	35 mm	ACO 11	Asfaltový beton pro obrusné vrstvy
	70 mm	ACL 16	Asfaltový beton pro ložní vrstvy
	Separace vrstev		
	160 mm	RS	Recyklovaná směs
	Separace vrstev		
	45 mm	PM	Penetrační makadam (rozpadlý)
	240 mm	Š	Štěrka (frakce 0/63, zahliněno)

Celková tloušťka  
konstrukce vozovky: 550 mm

*Obr. 9 - Jádro vývrtu Vzorek – V5 (in situ).*

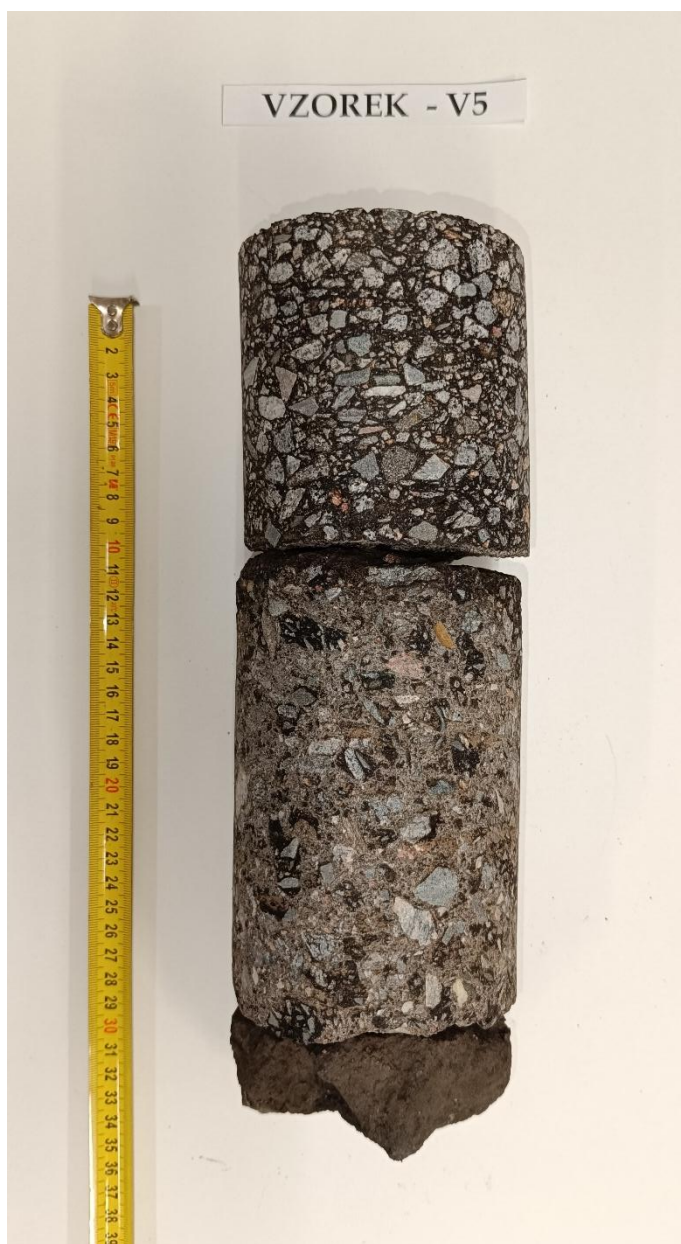
Obr. 10 - Jádro vývrtu Vzorek – V5 (laboratoř).

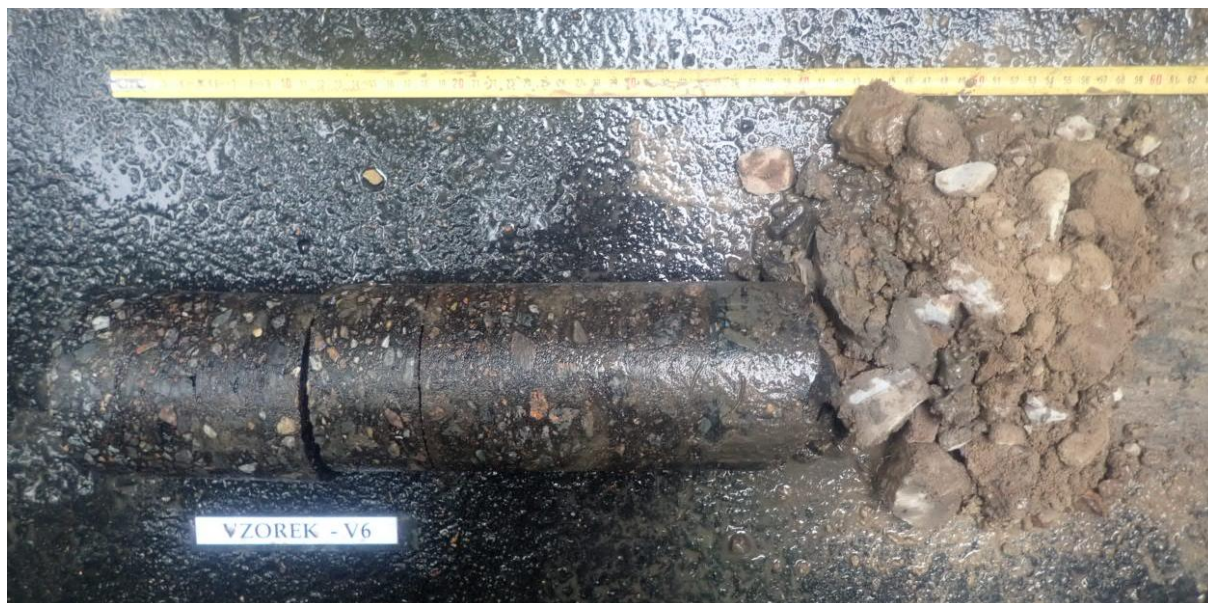
Konstrukce vozovky:	35 mm	ACO 11	Asfaltový beton pro ohrusné vrstvy
	40 mm	ACL 16	Asfaltový beton pro ložní vrstvy
	50 mm	ACL 16	Asfaltový beton pro ložní vrstvy
	Separace vrstev		
	60 mm	ACO 11	Asfaltový beton pro ohrusné vrstvy
	Separace vrstev		
	50 mm	ACO 11	Asfaltový beton pro ohrusné vrstvy
	90 mm	ACP 22	Asfaltový beton pro podkladní vrstvy
	75 mm	PM	Penetrační makadam
	110 mm	Š	Štěrk (frakce 0/63, zahliněno)

Celková tloušťka  
konstrukce vozovky: 510 mm

Obr. 11 - Jádro vývrtu Vzorek – V6 (in situ).

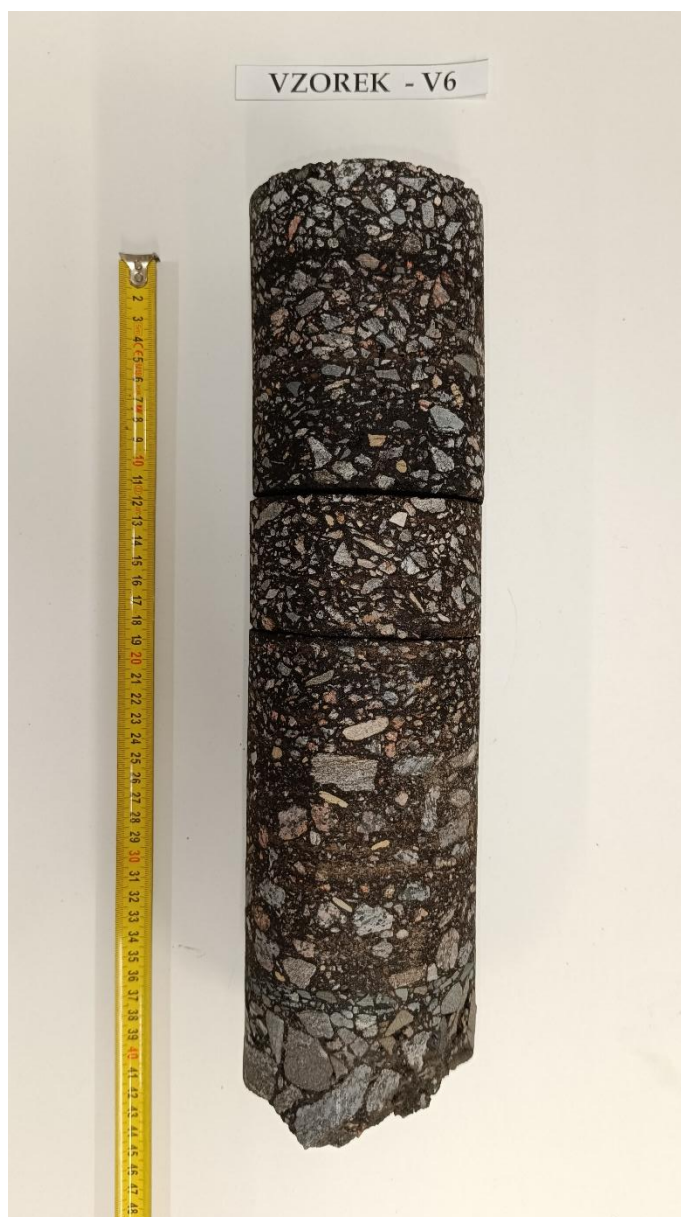
Obr. 12 - Jádru vývrtu Vzorek – V6 (laboratoř).

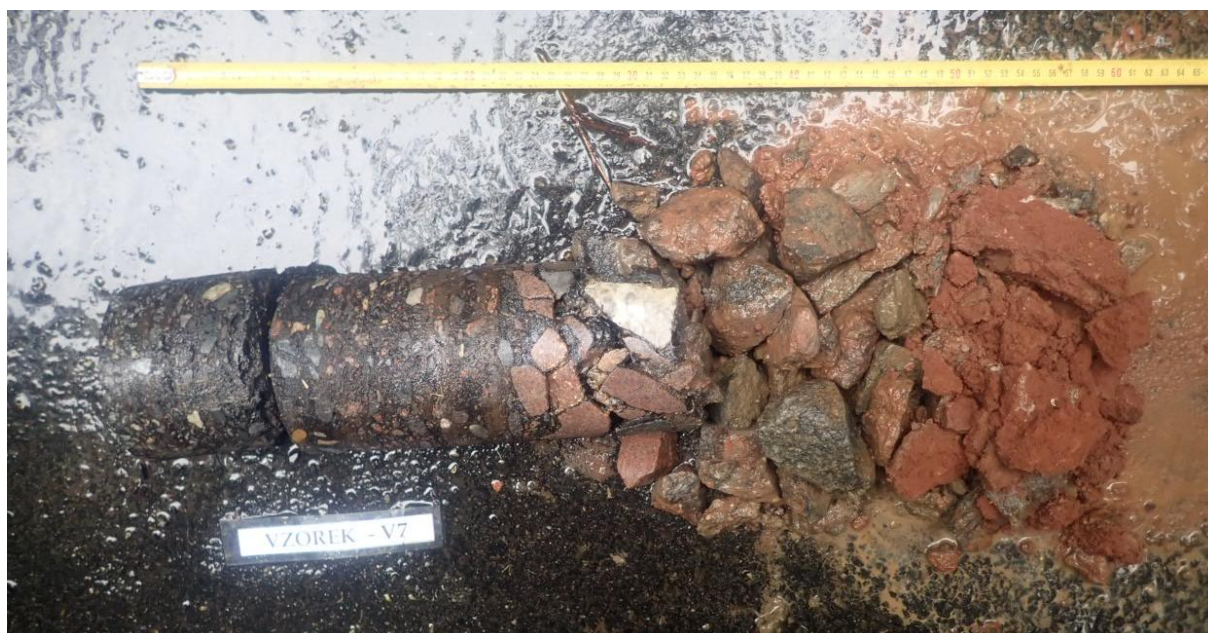
Konstrukce vozovky:	40 mm	ACO 11	Asfaltový beton pro obrusné vrstvy
	45 mm	ACL 16	Asfaltový beton pro ložní vrstvy
	Separace vrstev		
	35 mm	ACL 16	Asfaltový beton pro ložní vrstvy
	90 mm	ACP 22	Asfaltový beton pro podkladní vrstvy
	90 mm	PM	Penetrační makadam (rozpadlý)
	220 mm	Š	Štěrka (frakce 0/63)

Celková tloušťka  
konstrukce vozovky: 520 mm

*Obr. 13 - Jádro vývrtu Vzorek – V7 (in situ).*

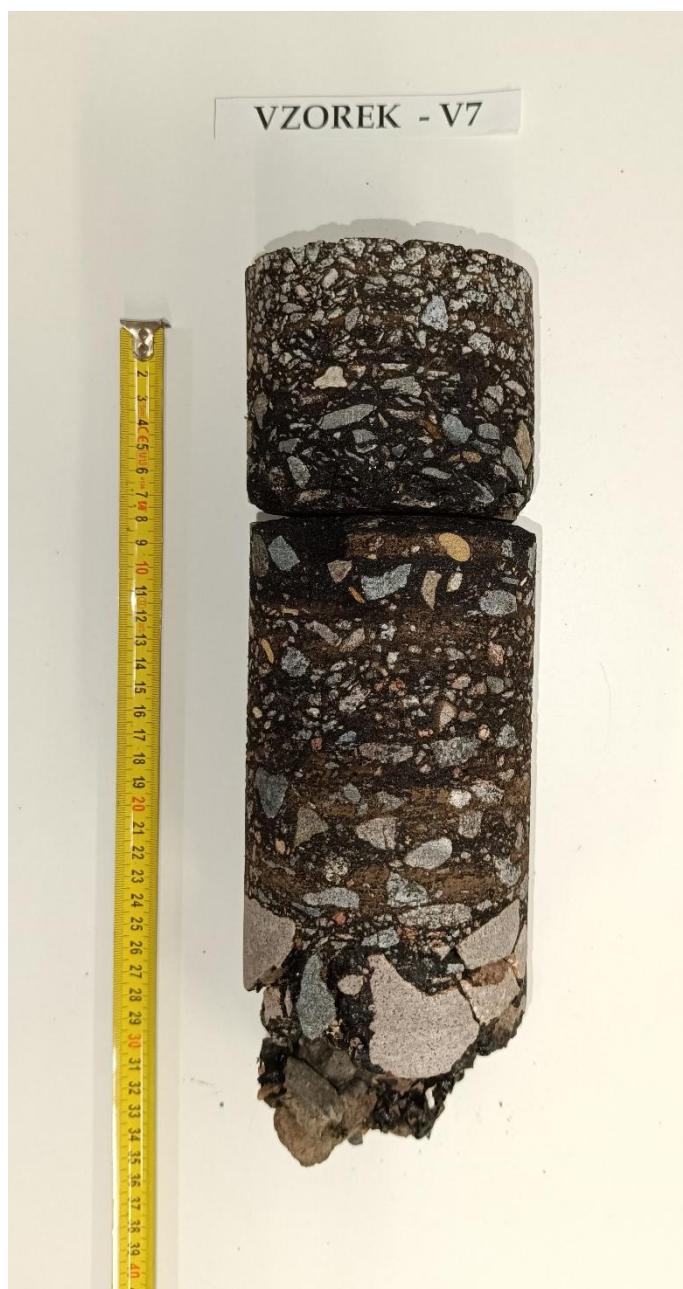
Obr. 14 - Jádro vývrtu Vzorek – V7 (laboratoř).

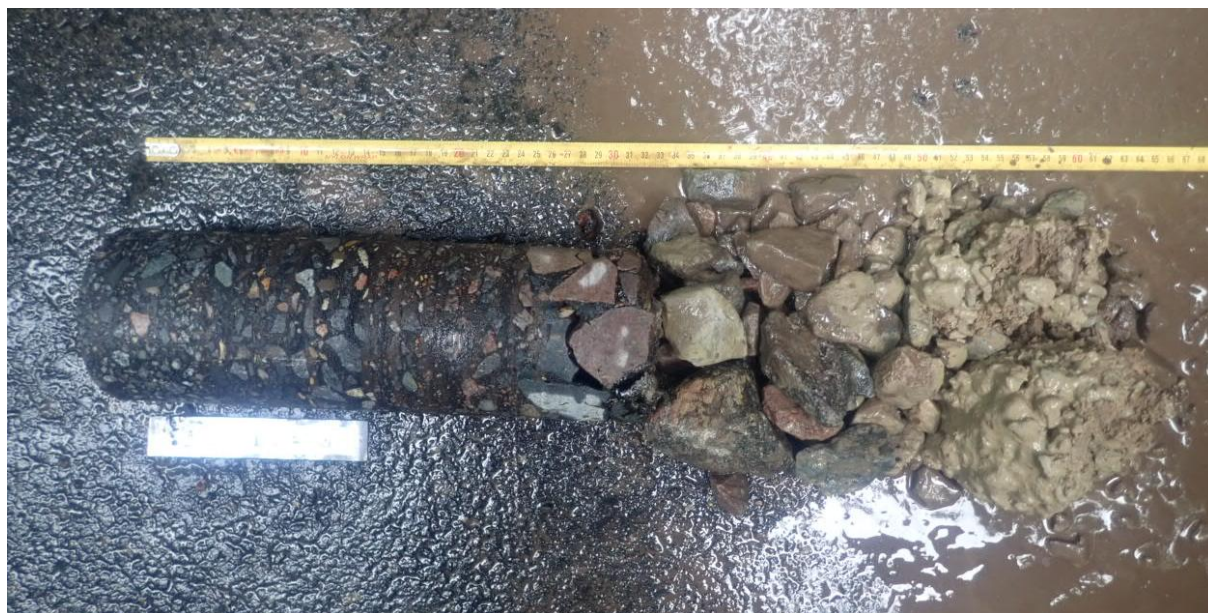
Konstrukce vozovky:	30 mm	ACO 11	Asfaltový beton pro obrusné vrstvy
	40 mm	ACL 16	Asfaltový beton pro ložní vrstvy
	45 mm	ACL 16	Asfaltový beton pro ložní vrstvy
	40 mm	ACP 22	Asfaltový beton pro podkladní vrstvy
	45 mm	ACO 11	Asfaltový beton pro obrusné vrstvy
	40 mm	ACP 22	Asfaltový beton pro podkladní vrstvy
	80 mm	PM	Penetrační makadam
	145 mm	Š	Štěrk (frakce 0/63)
	75 mm	ŠT	Štět

Celková tloušťka  
konstrukce vozovky: 540 mm

*Obr. 15 - Jádru vývrtu Vzorek – V8 (in situ).*

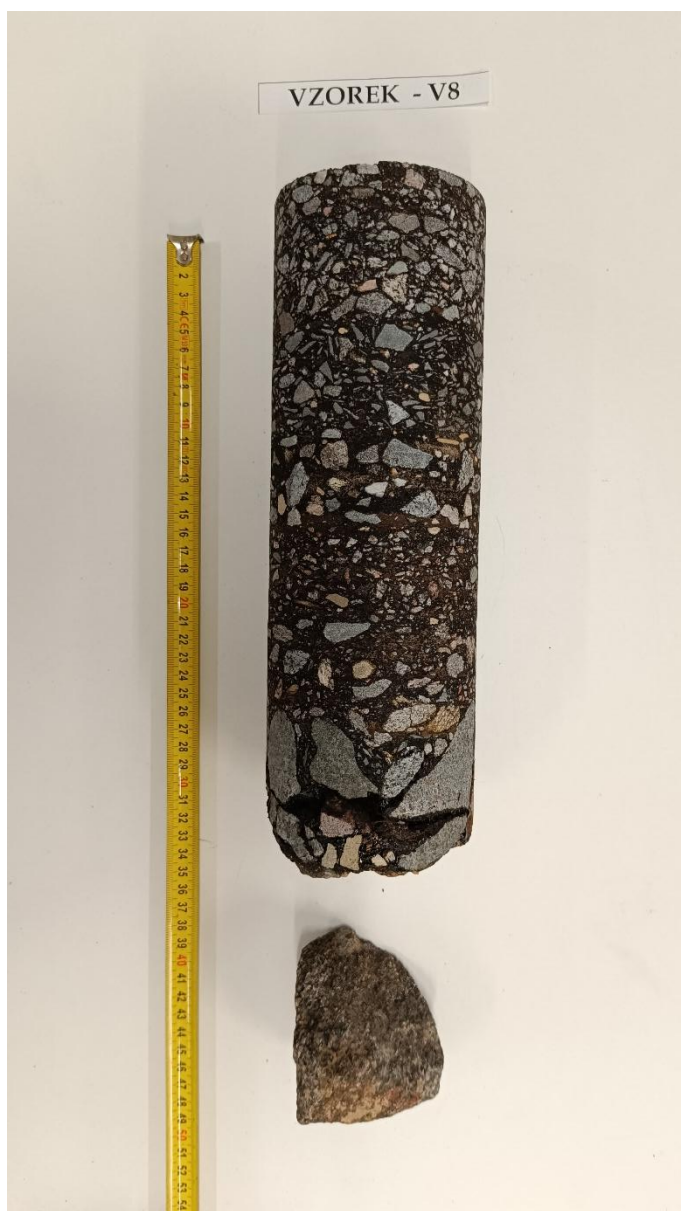
Obr. 16 - Jádro vývrtu Vzorek – V8 (laboratoř).

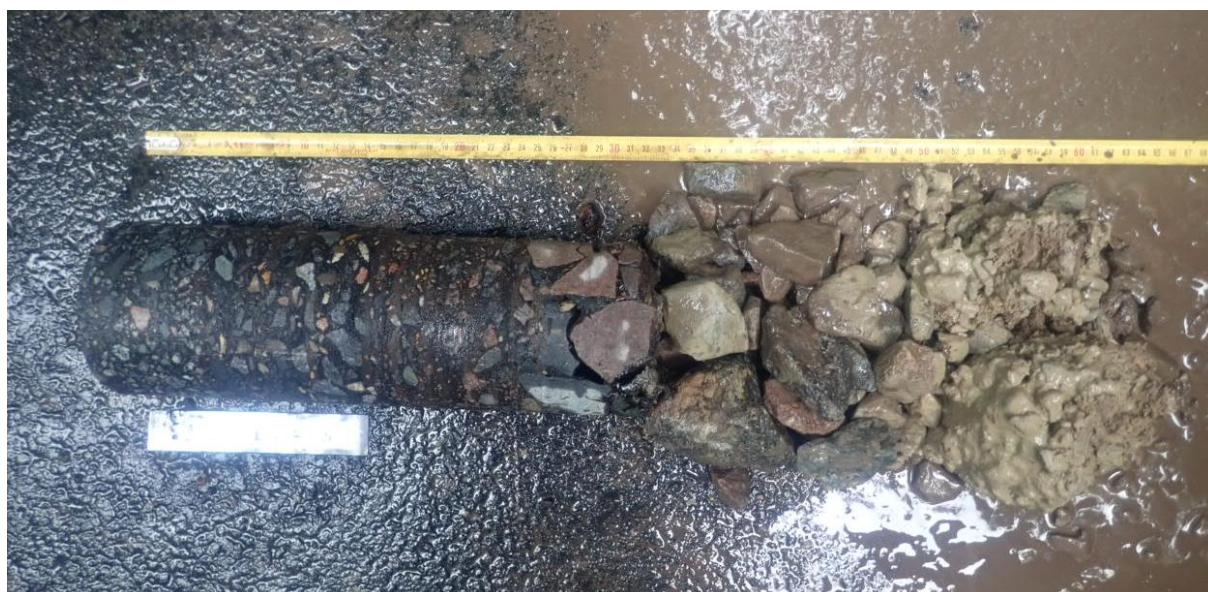
Konstrukce vozovky:	40 mm	ACO 11	Asfaltový beton pro obrusné vrstvy
	Separace	vrstev	
	75 mm	ACL 16	Asfaltový beton pro ložní vrstvy
	40 mm	ACP 22	Asfaltový beton pro podkladní vrstvy
	50 mm	ACO 11	Asfaltový beton pro obrusné vrstvy
	45 mm	ACP 22	Asfaltový beton pro podkladní vrstvy
	80 mm	PM	Penetrační makadam
	100 mm	Š	Štěrk (frakce 0/63)
	150 mm	ŠT	Štět

Celková tloušťka  
konstrukce vozovky: 580 mm

Obr. 17 - Jádro vývrtu Vzorek – V9 (in situ).

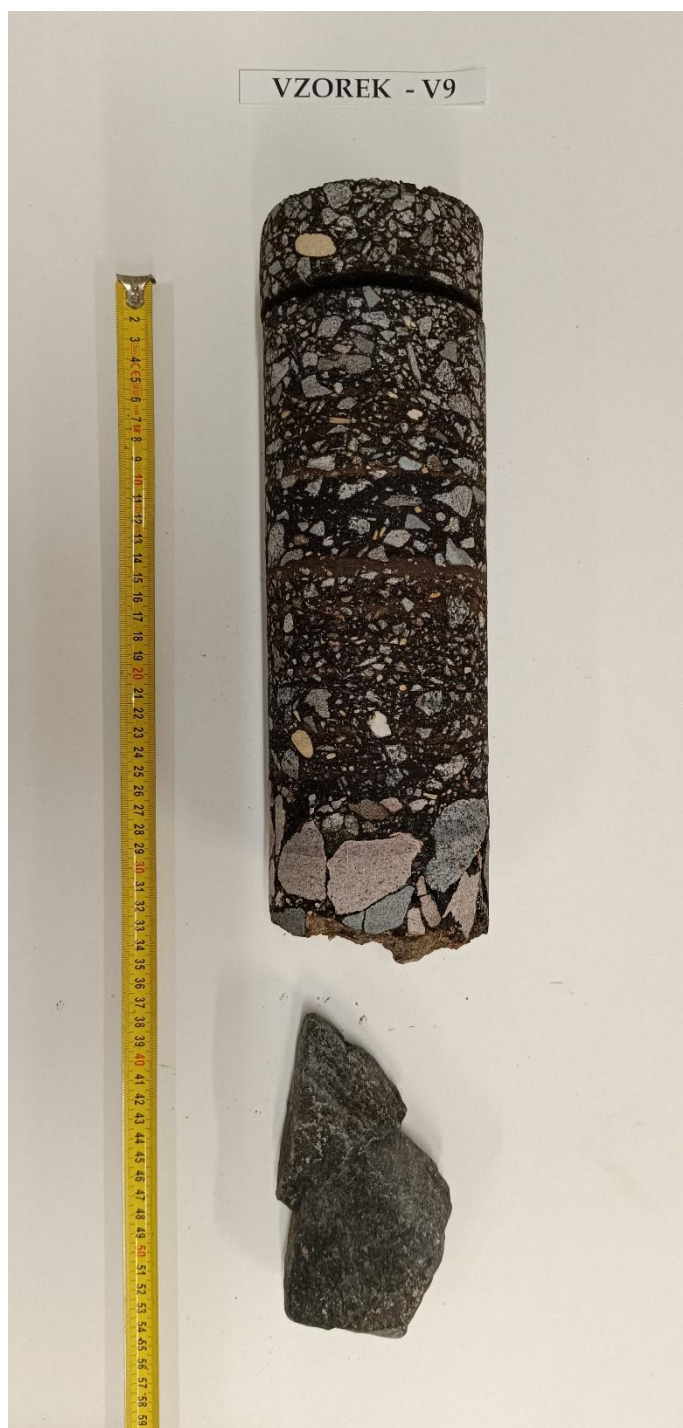
Obr. 18 - Jádru vývrtu Vzorek – V9 (laboratoř).

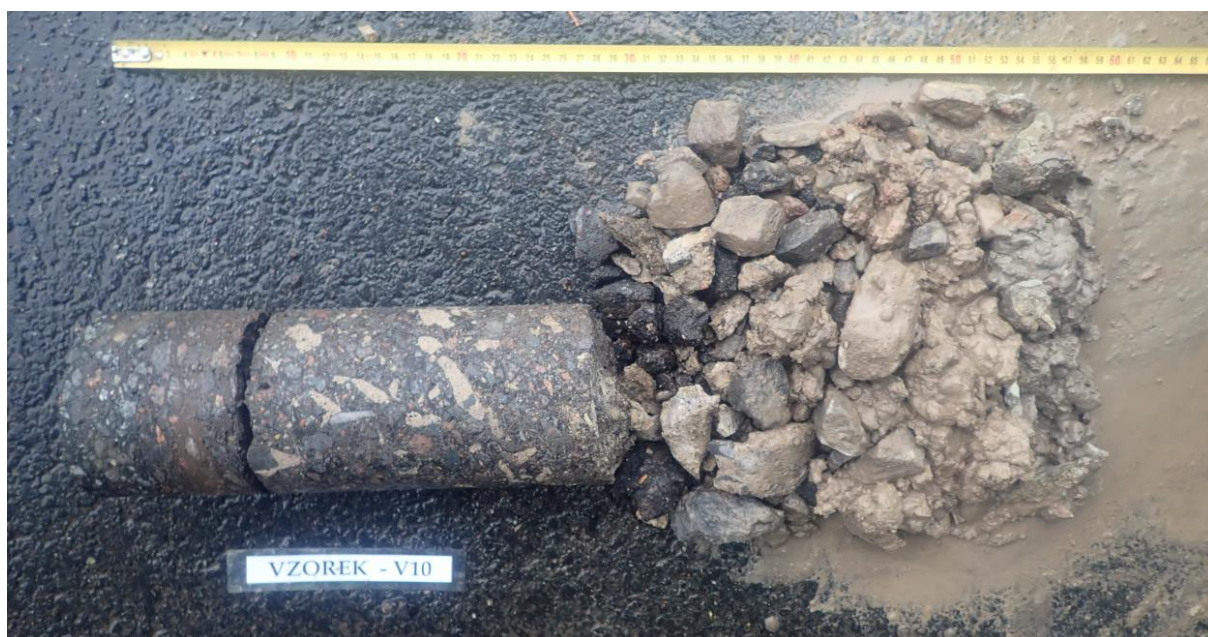
Celková tloušťka  
konstrukce vozovky: 600 mm

*Obr. 19 - Jádro vývrtu Vzorek – V10 (in situ).*

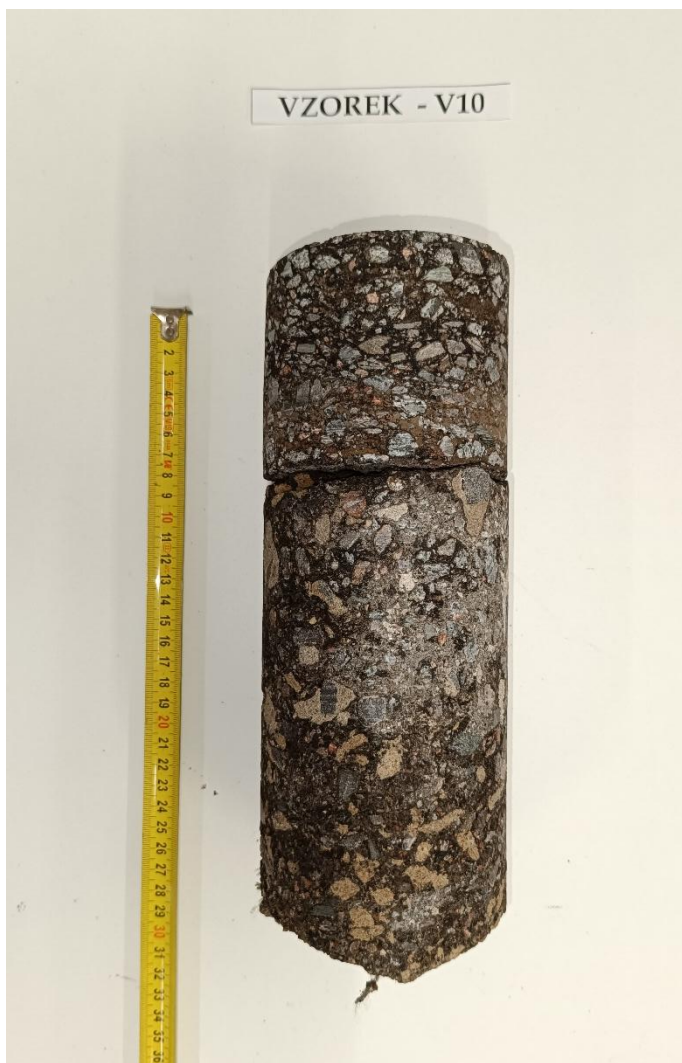
Obr. 20 - Jádru vývrtu Vzorek – V10 (laboratoř).

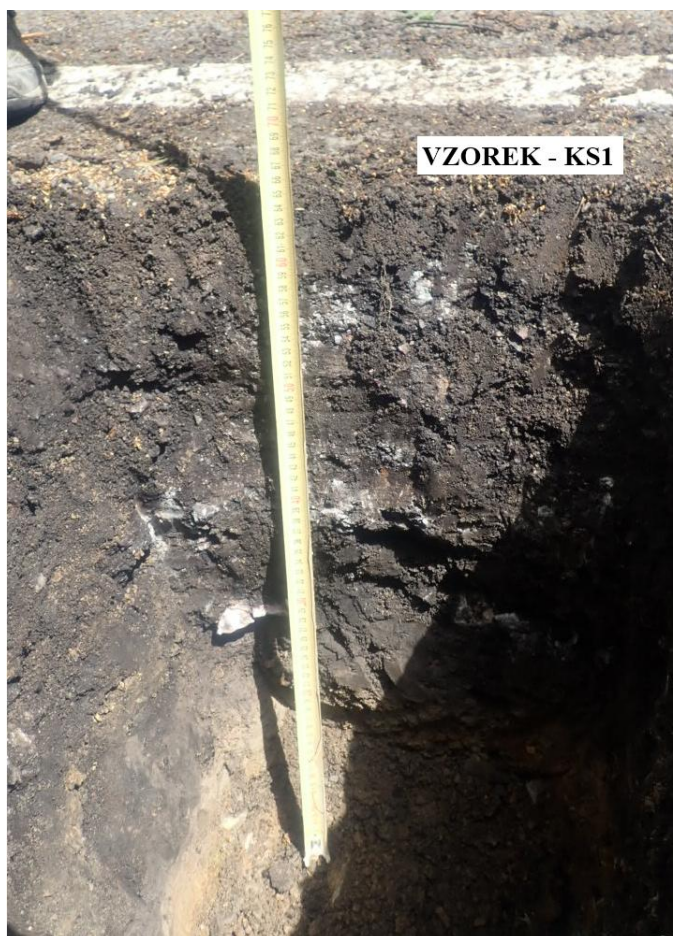
*Obr. 21 – Kopaná sonda Vzorek – KS1 (in situ).*

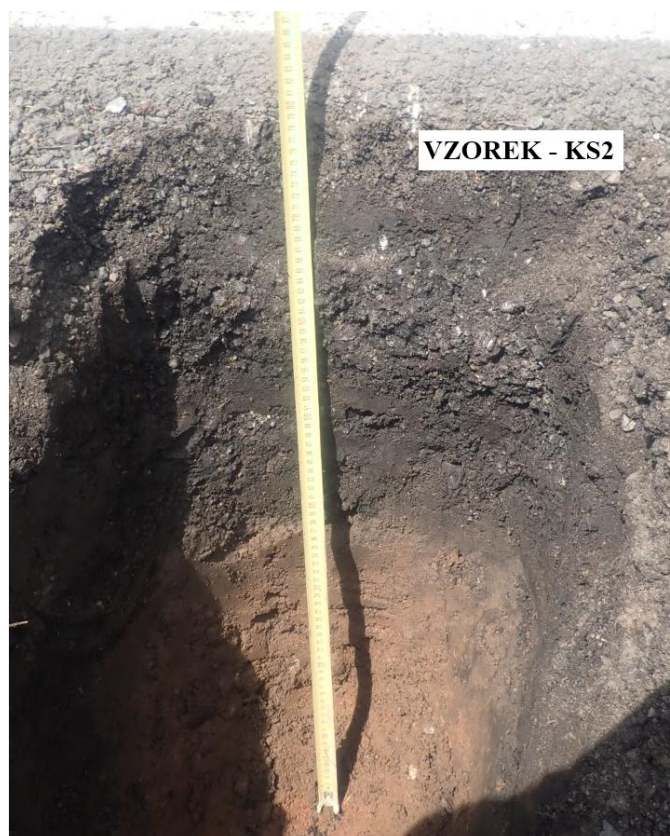
Obr. 22 – Kopaná sonda Vzorek – KS2 (in situ).

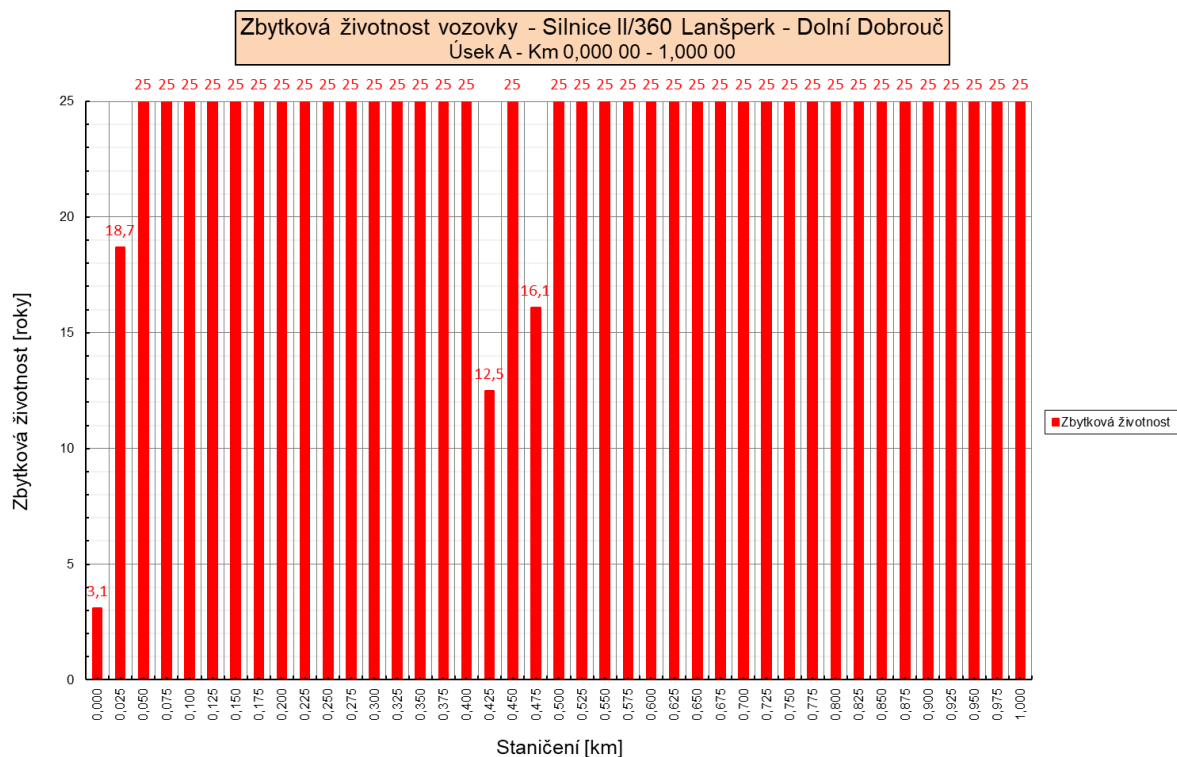
Graf 5 – Zbytková životnost vozovky, Úsek A (Km 0,000 00 – 1,000 00).

Kumulativní délka úseku, na kterém je zbytková životnost vozovky více než 20 let, resp. jedná se o úseky s kvalifikační třídou 1 – 2, je dle měření: 1.900 m (95 % délky úseku).

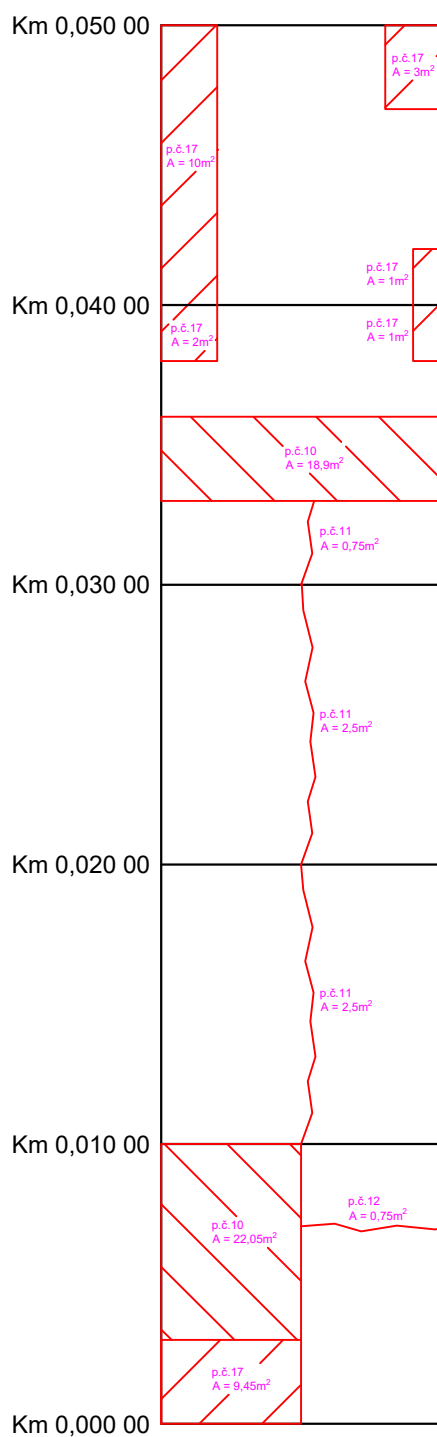
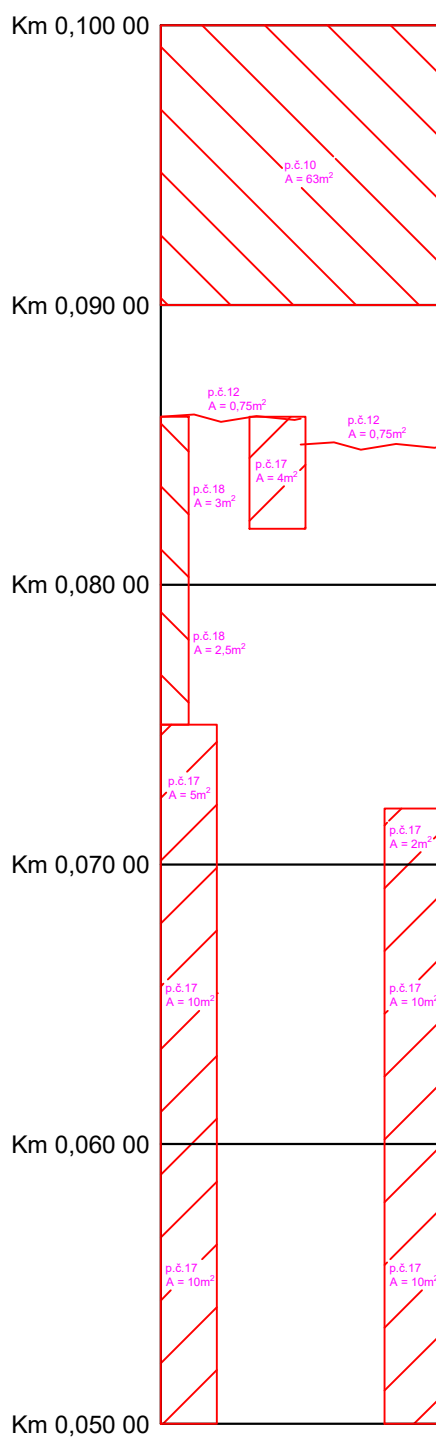
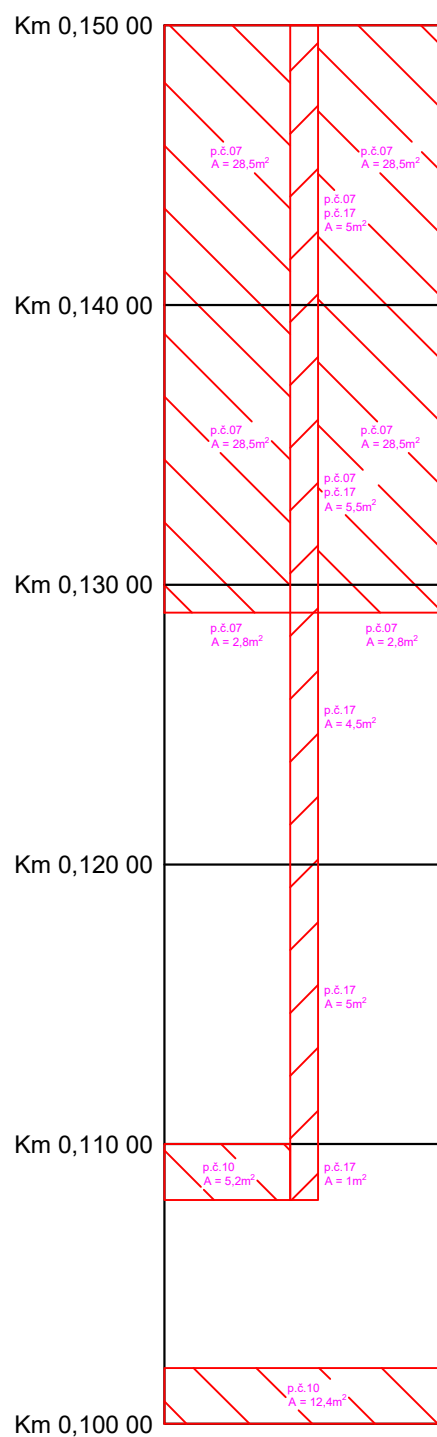
Km 0,000 00 - 0,150 00

Staničení km 0,000 – 0,100		Zaznamenané poruchy	Hodnocení stavu povrchu		
			A [m²]	[%]	Klas. stupeň
Délka	100 m	10 – Mozaikové trhliny	104,0	16,5	4
Obruby	Částečně	11 – Trhliny úzká podélná	5,8	0,9	2
Povrch	ACO	12 – Trhlina úzká příčná	2,3	0,4	2
Šířka	6,3 m	17 – Síťové trhliny	77,5	12,3	5
Plocha	630 m²	18 – Olamování okrajů vozovky	5,5	0,9	-
		Klasifikační stupeň:	5

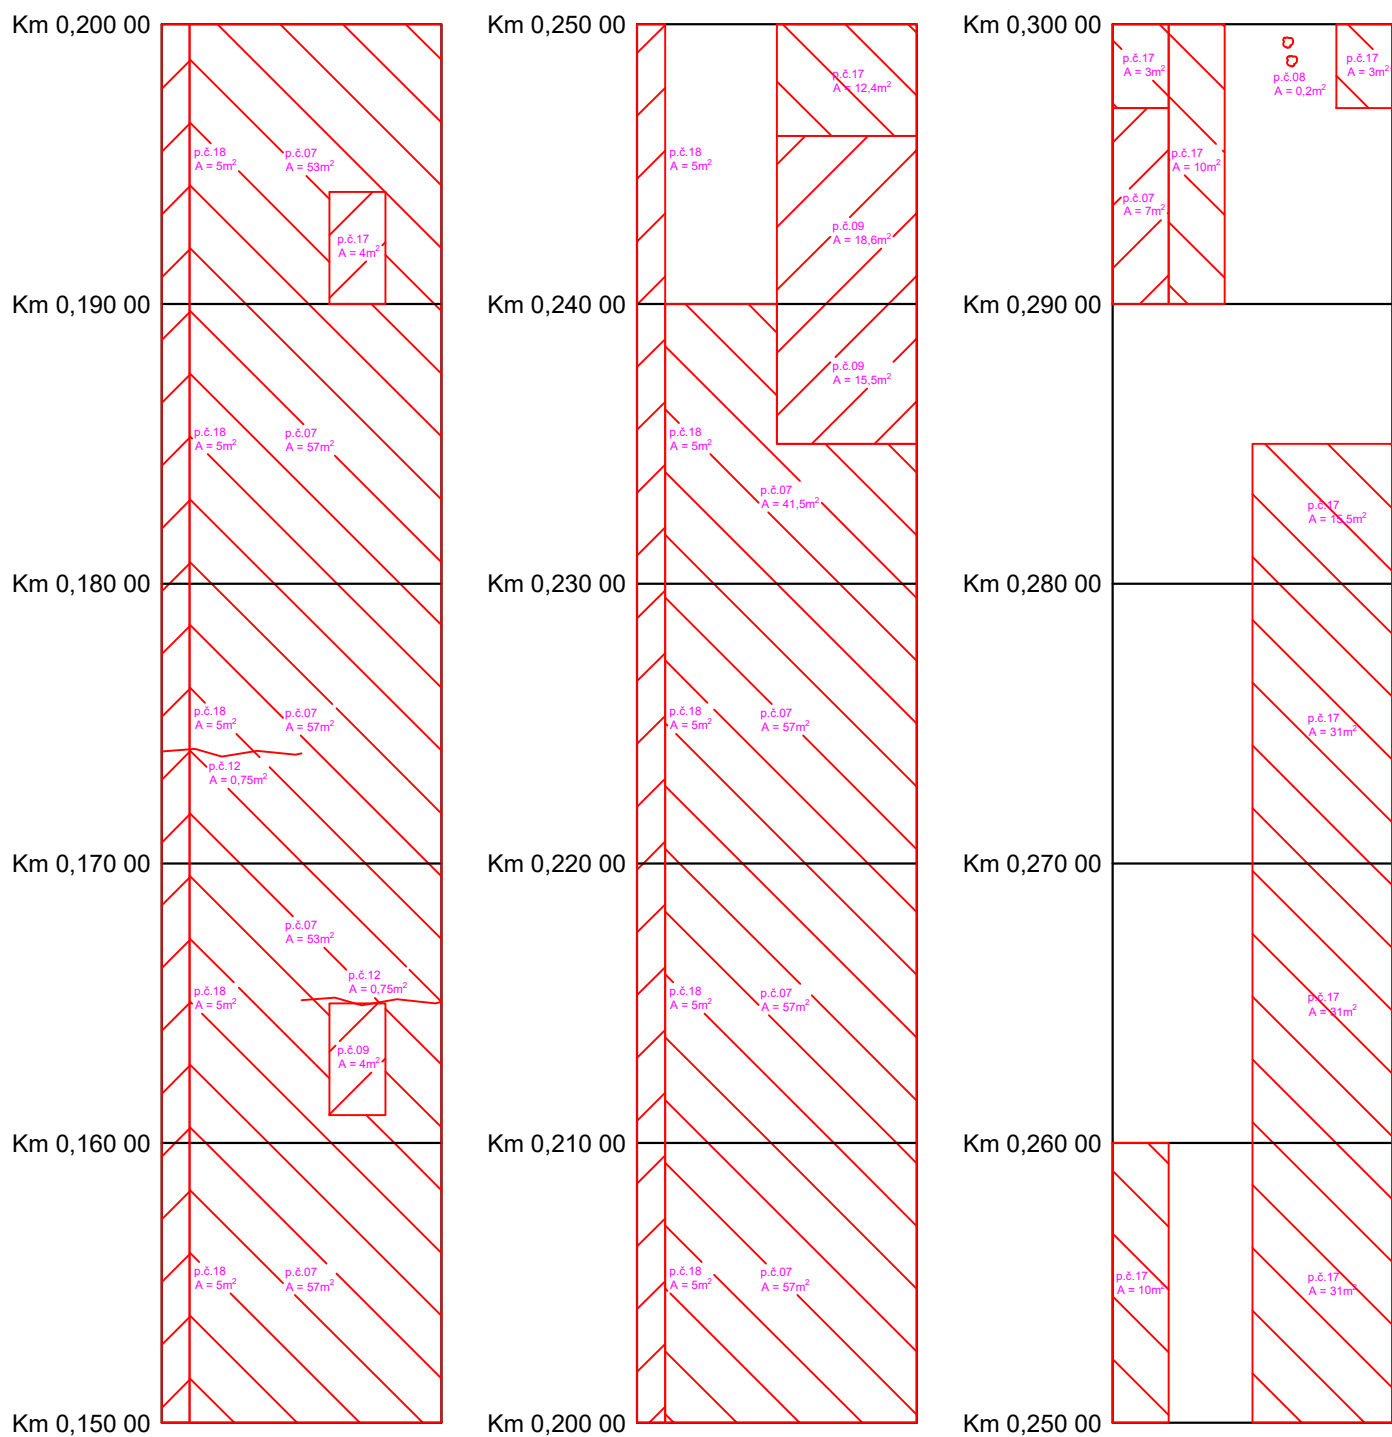
Km 0,150 00 - 0,300 00

Staničení km 0,100 – 0,200		Zaznamenané poruchy	Hodnocení stavu povrchu		
			A [m <sup>2</sup> ]	[%]	Klas. stupeň
Délka	100 m	07 – Hlubková koroze	407,1	65,7	5
Obruby	Ne	09 – Vysprávky	4,0	0,6	2
Povrch	ACO	10 – Mozaikové trhliny	17,6	2,8	2
Šířka	6,2 m	12 – Trhlina úzká příčná	1,5	0,2	2
Plocha	620 m <sup>2</sup>	17 – Síťové trhliny	25,0	4,0	5
		24 – Místní pokles	25,0	4,0	-
		<b>Klasifikační stupeň:</b>	<b>5</b>

Staničení km 0,200 – 0,300		Zaznamenané poruchy	Hodnocení stavu povrchu		
			A [m <sup>2</sup> ]	[%]	Klas. stupeň
Délka	100 m	07 – Hlubková koroze	219,5	35,4	5
Obruby	Ne	08 – Výtluhy v obrusné vrstvě krytu	0,2	0,0	1
Povrch	ACO	09 – Vysprávky	34,1	5,5	3
Šířka	6,2 m	17 – Síťové trhliny	146,9	23,7	5
Plocha	620 m <sup>2</sup>	18 – Olamování okrajů vozovky	25,0	4,0	-
		<b>Klasifikační stupeň:</b>	<b>5</b>
