**Doplňující průzkum konstrukce vozovky**  
**Stanovení obsahu škodlivin ve výluhu**  
**Silnice II/360 Lanšperk – Dolní Dobrouč**

**Září / Říjen 2025**

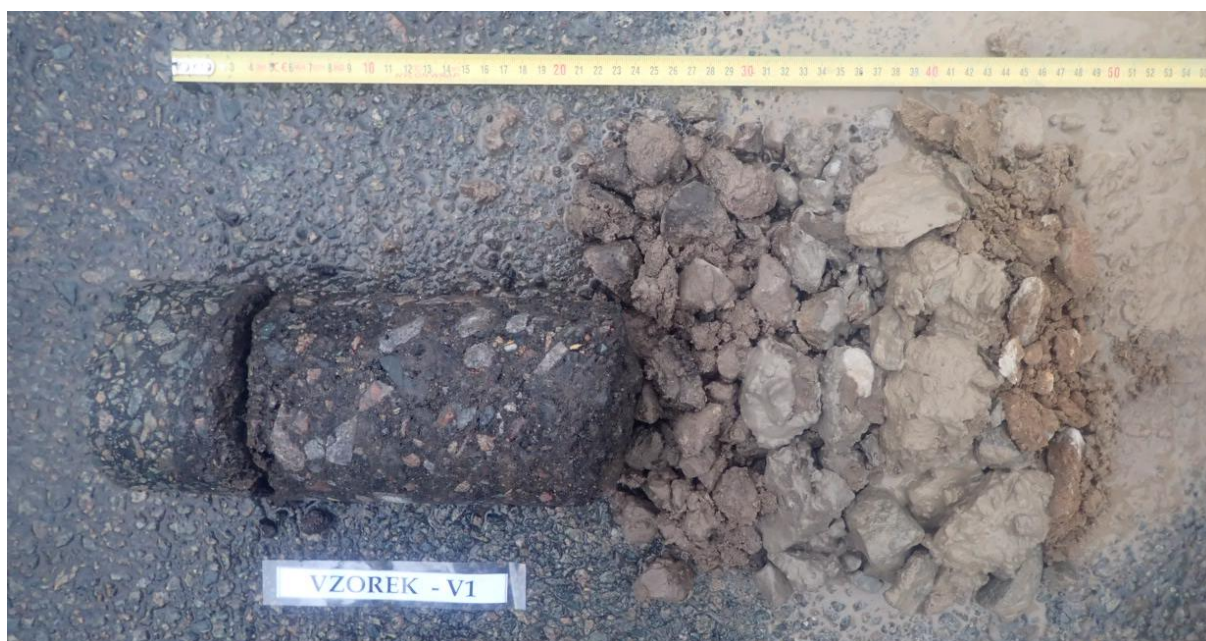
*Obr. 1 - Jádro vývrtu Vzorek – V1 (in situ).*

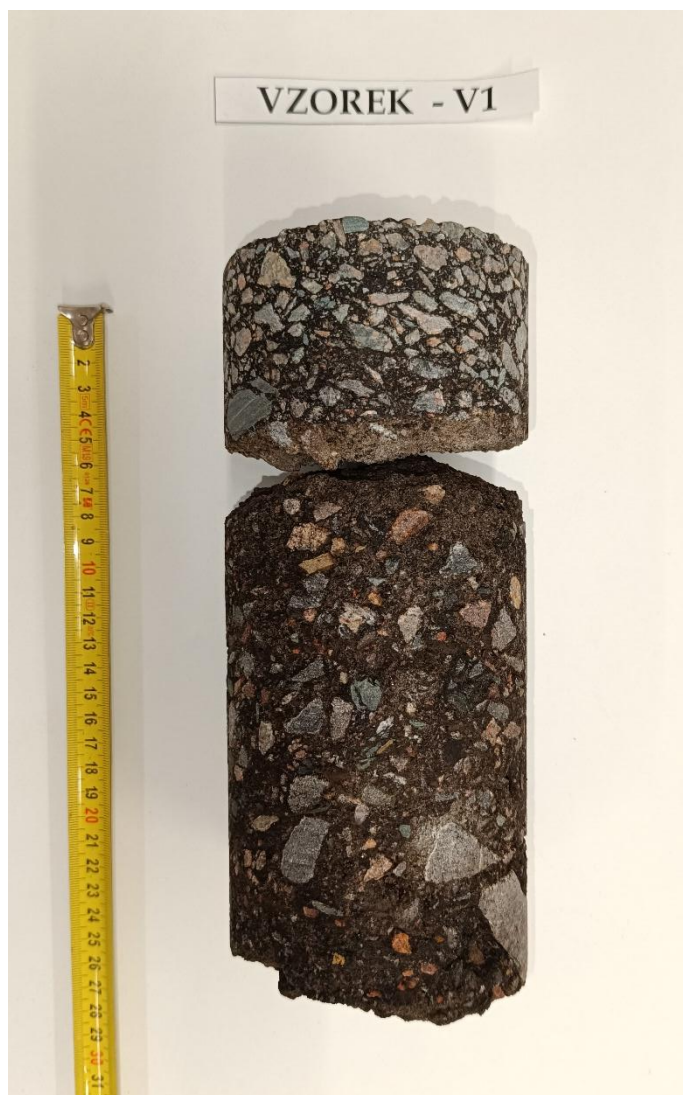
Obr. 2 - Jádru vývrtu Vzorek – V1 (laboratoř).

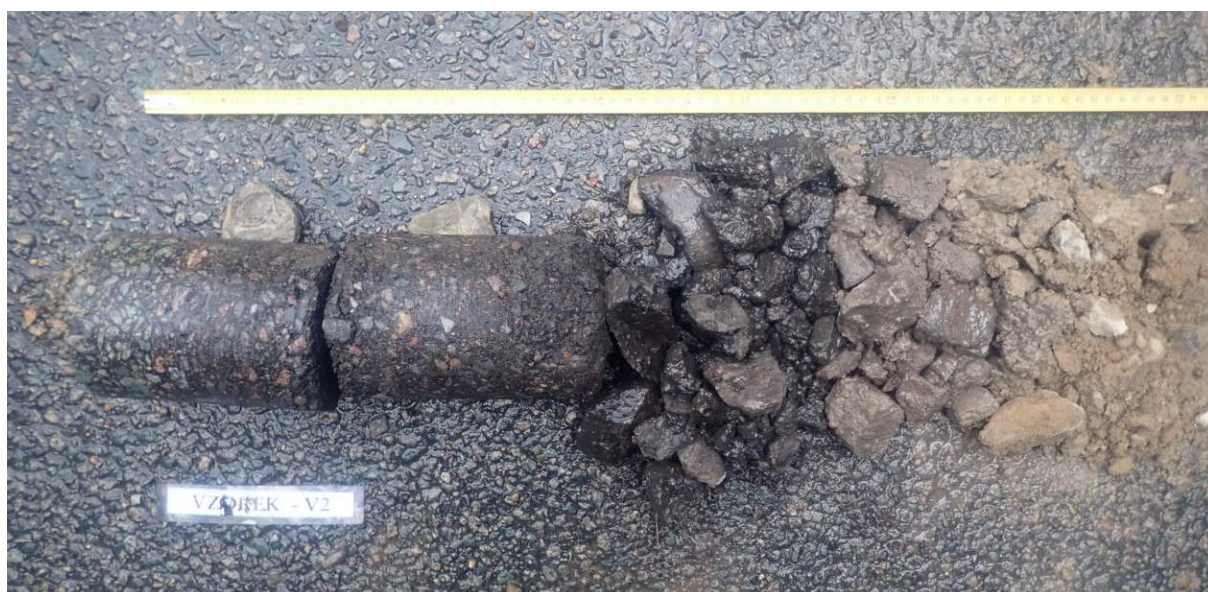
*Obr. 3 - Jádro vývrtu Vzorek – V2 (in situ).*

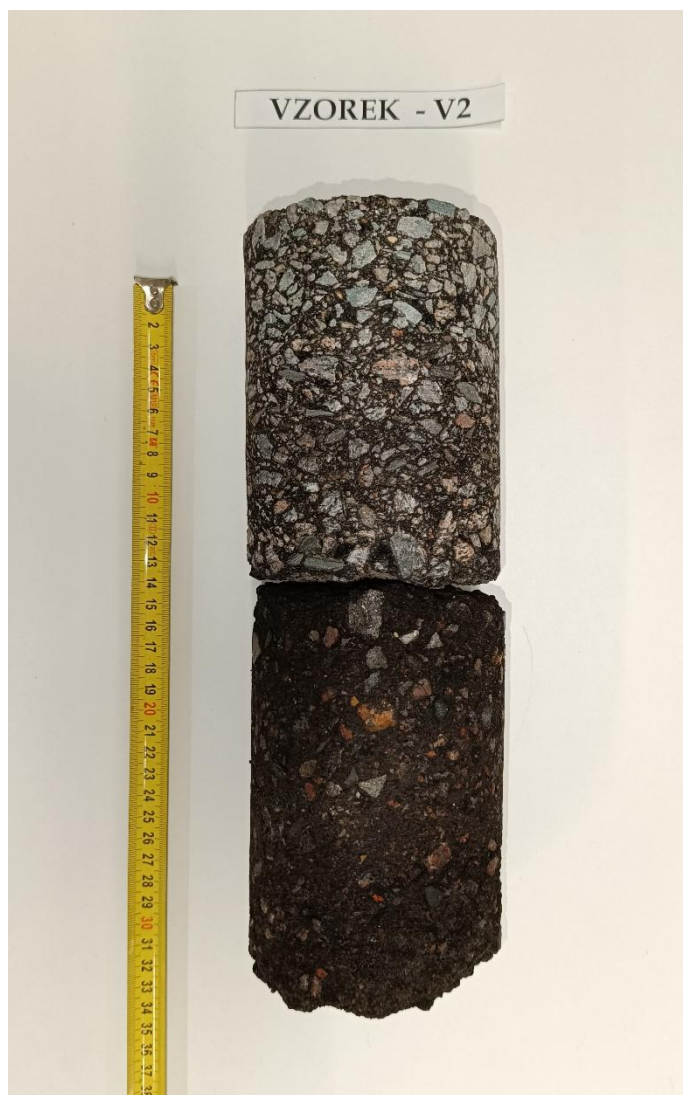
*Obr. 4 - Jádru vývrtu Vzorek – V2 (laboratoř).*

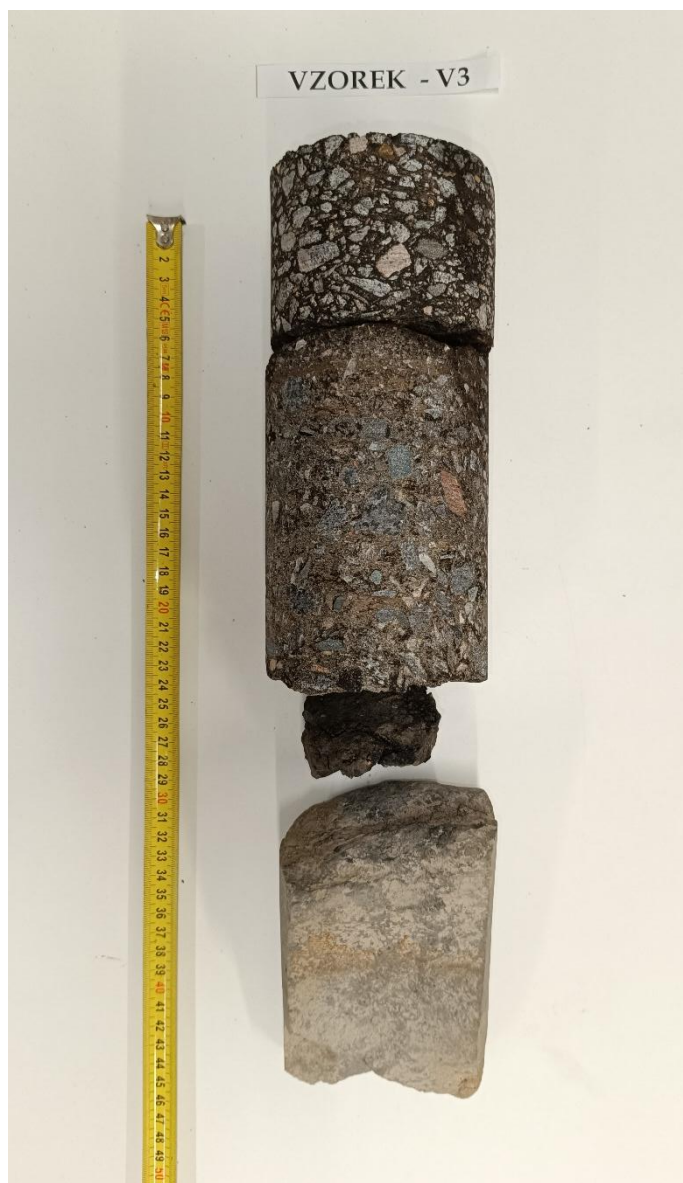
Obr. 6 - Jádru vývrtu Vzorek – V3 (laboratoř).

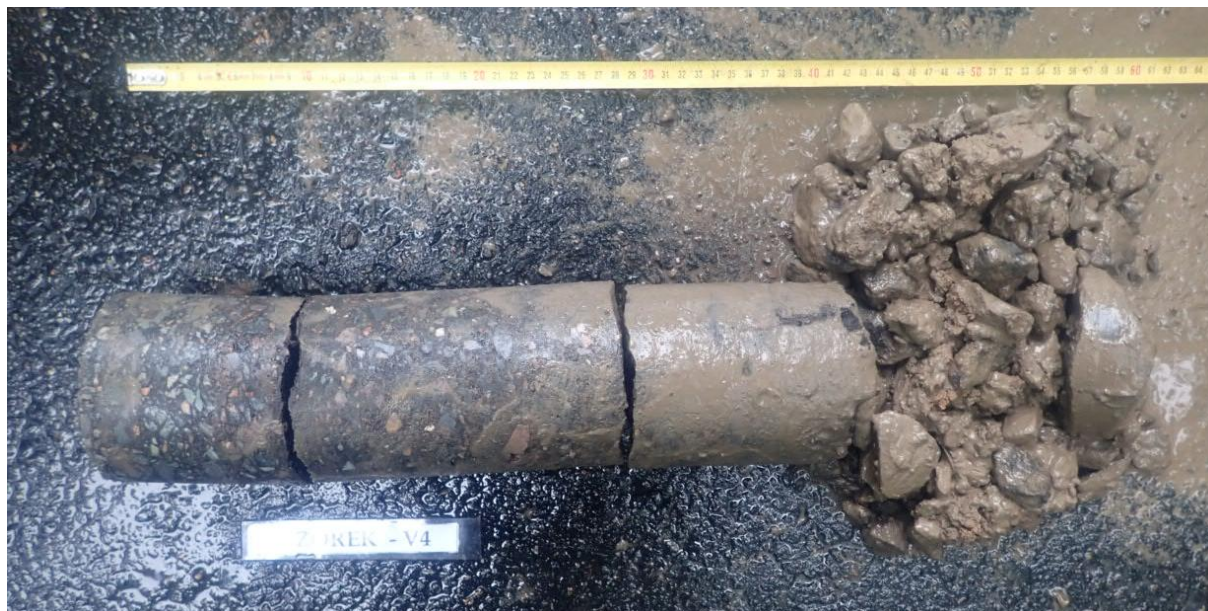
Obr. 7 - Jádro výtvetu Vzorek – V4 (in situ).

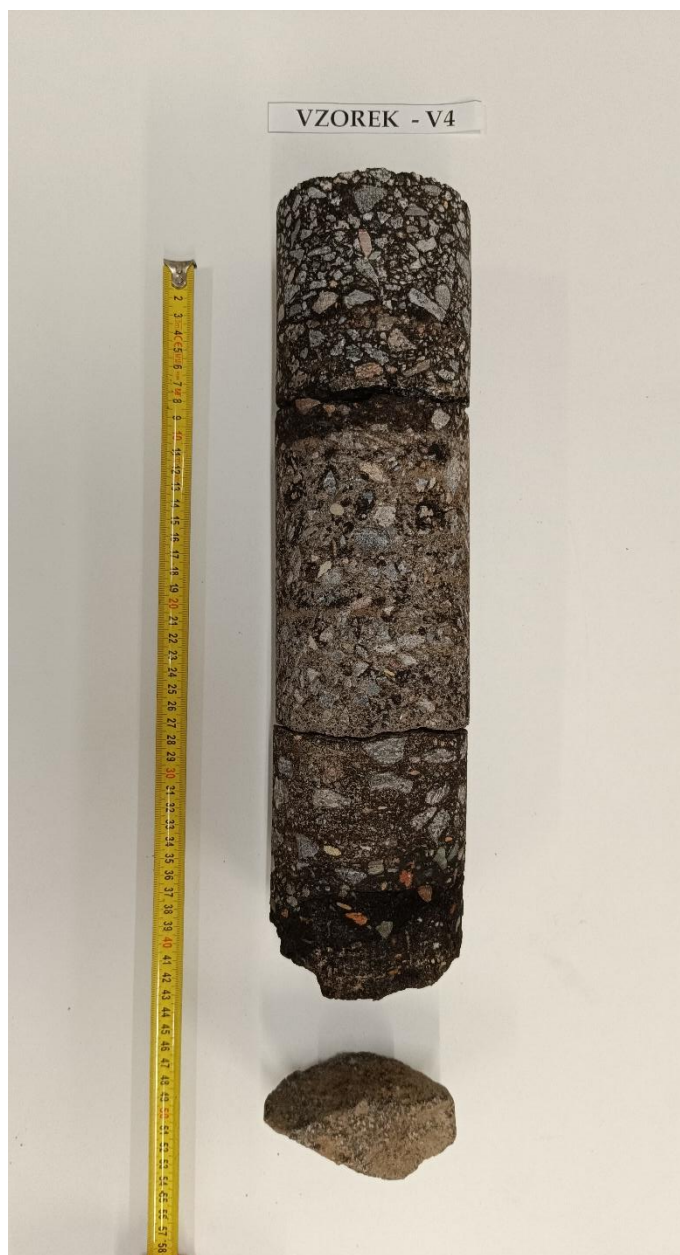
Obr. 8 - Jádru vývrtu Vzorek – V4 (laboratoř).

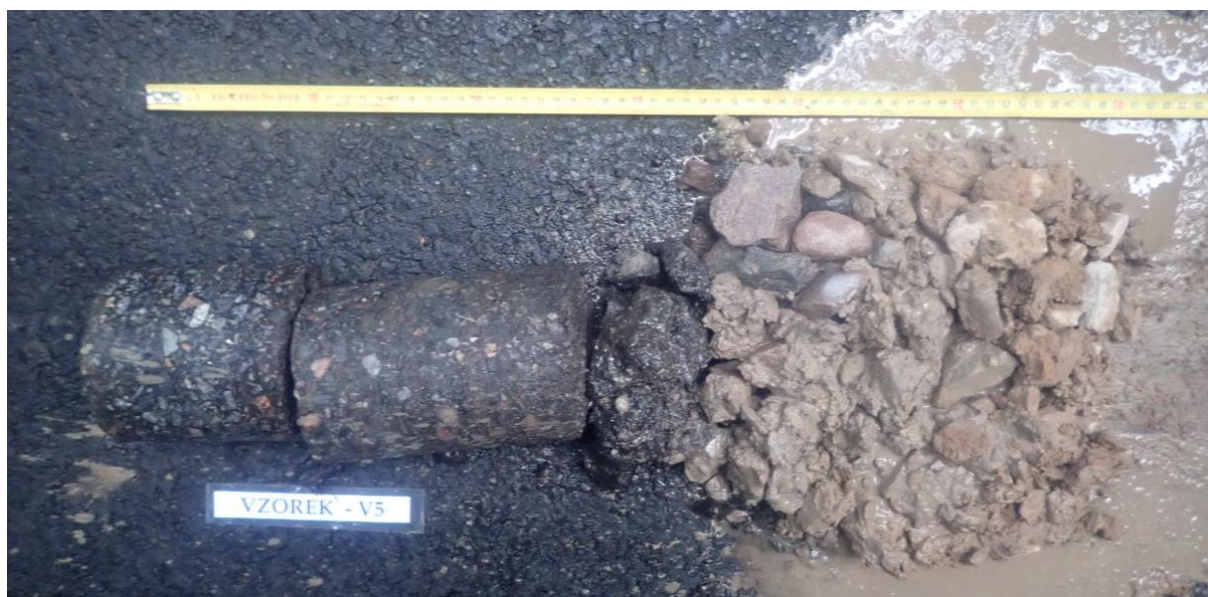
| | 45 mm | PM | Penetrační makadam (rozpadlý) |

*Obr. 9 - Jádro vývrtu Vzorek – V5 (in situ).*

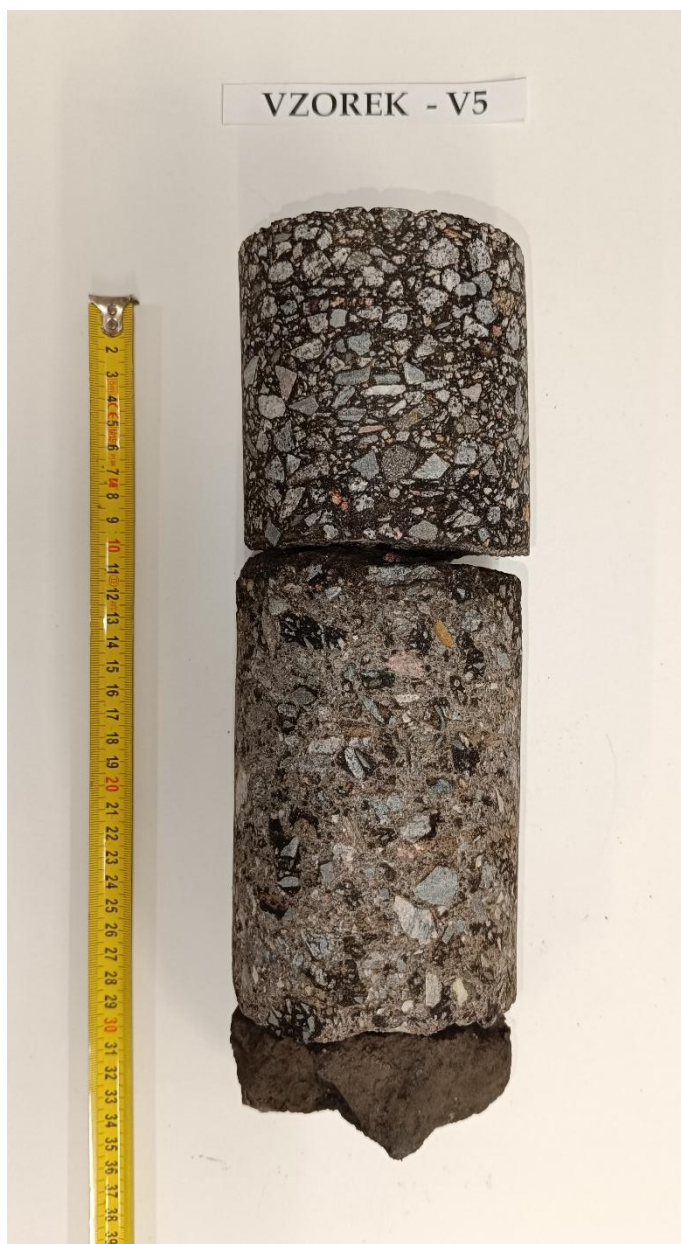
Obr. 10 - Jádro vývrtu Vzorek – V5 (laboratoř).

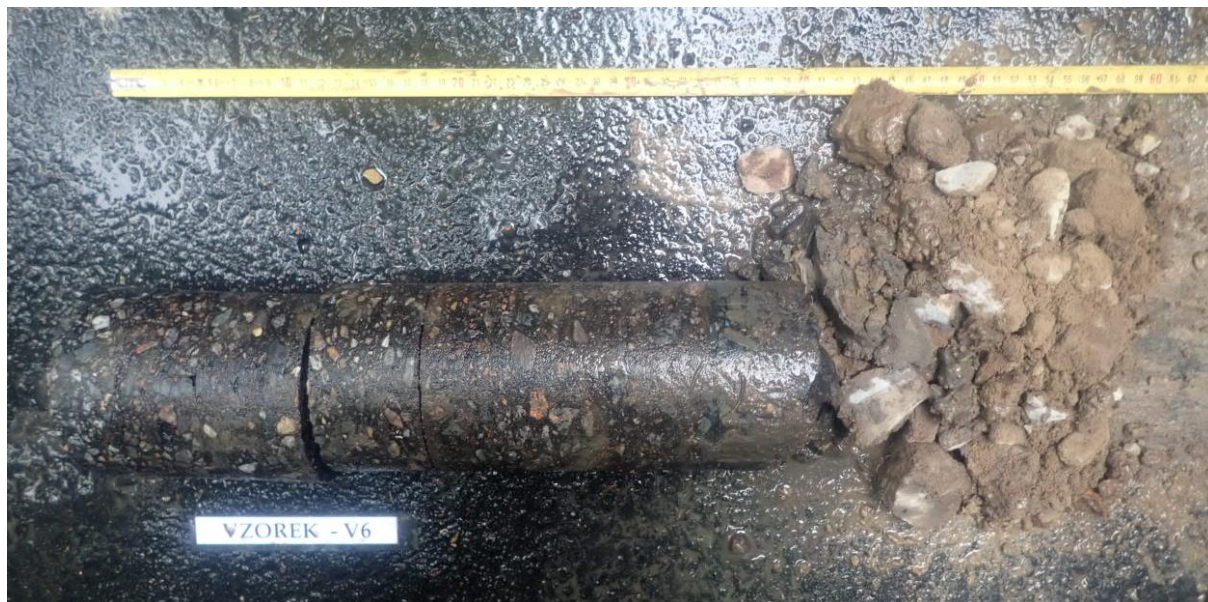
Obr. 11 - Jádro vývrtu Vzorek – V6 (in situ).

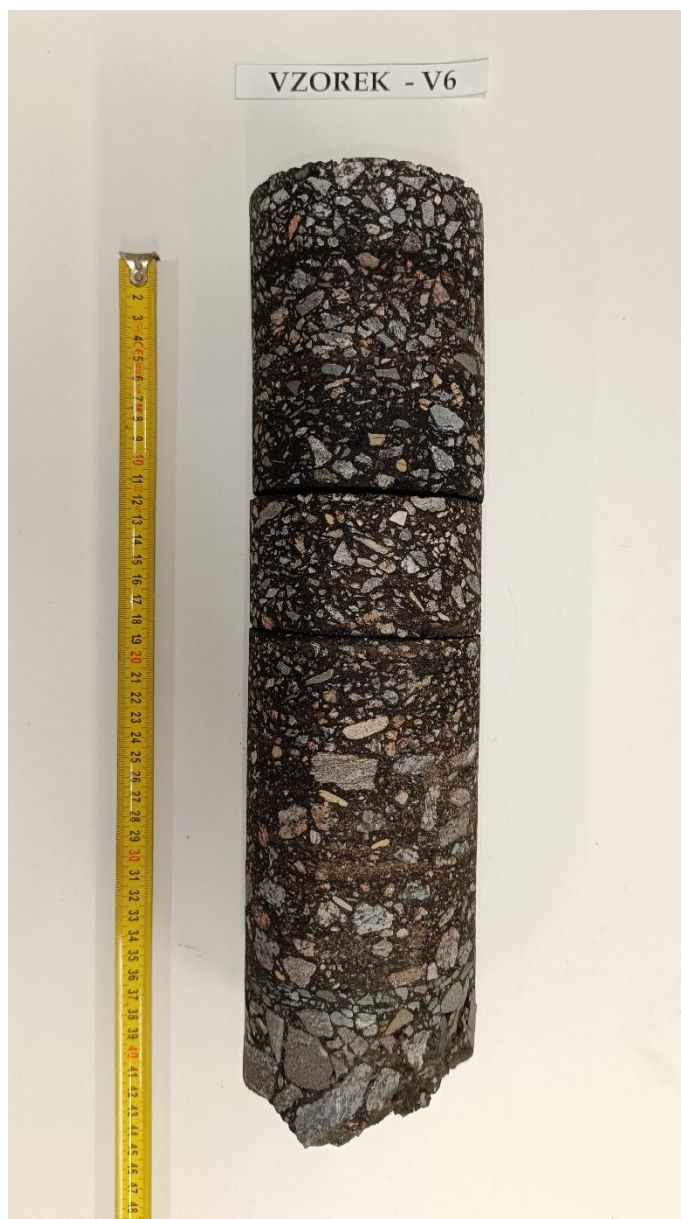
Obr. 12 - Jádro vývrtu Vzorek – V6 (laboratoř).

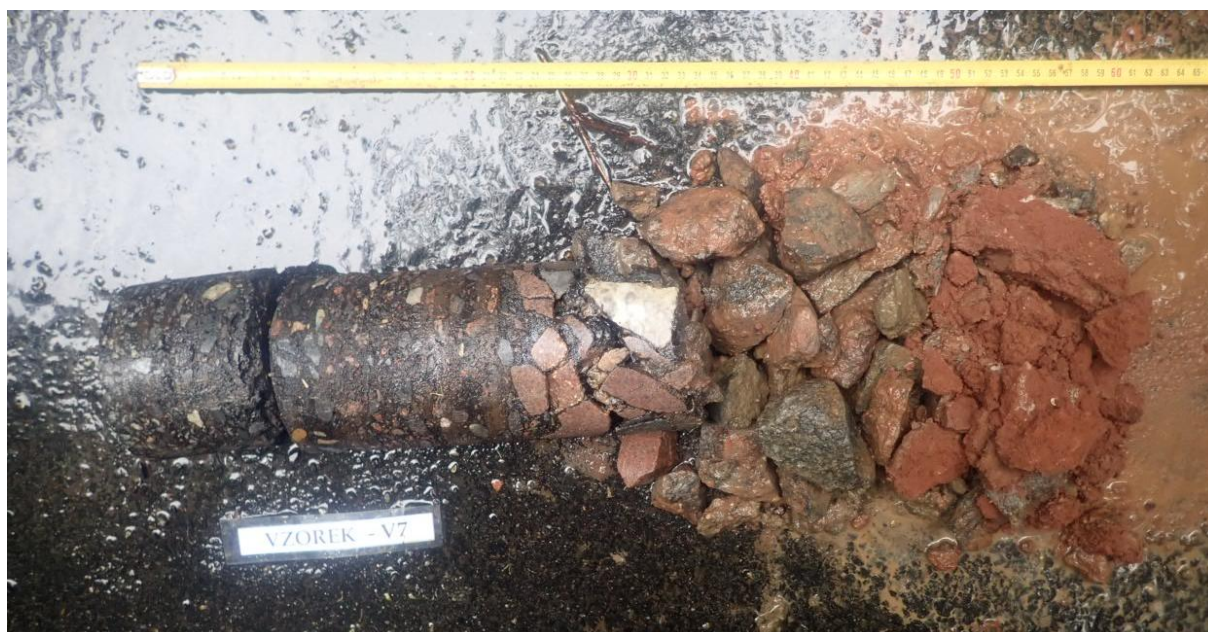
| | 90 mm | PM | Penetrační makadam (rozpadlý) |

*Obr. 13 - Jádru vývrtu Vzorek – V7 (in situ).*

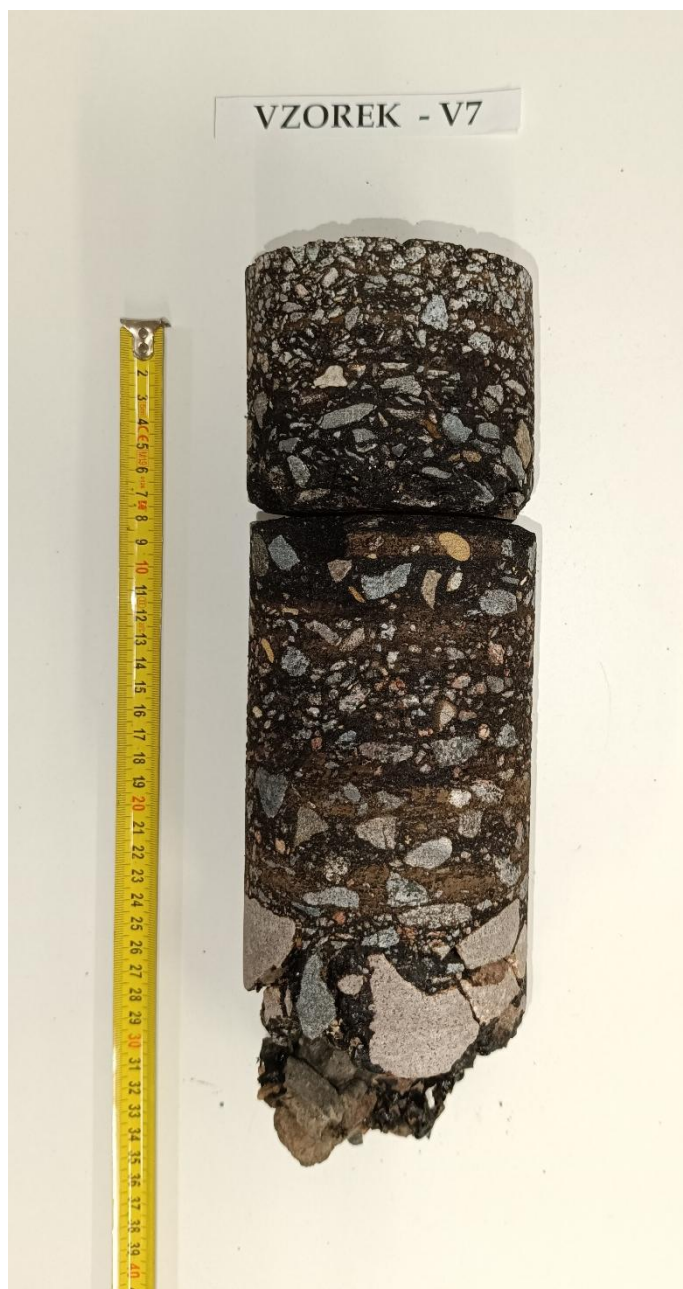
Obr. 14 - Jádru vývrtu Vzorek – V7 (laboratoř).

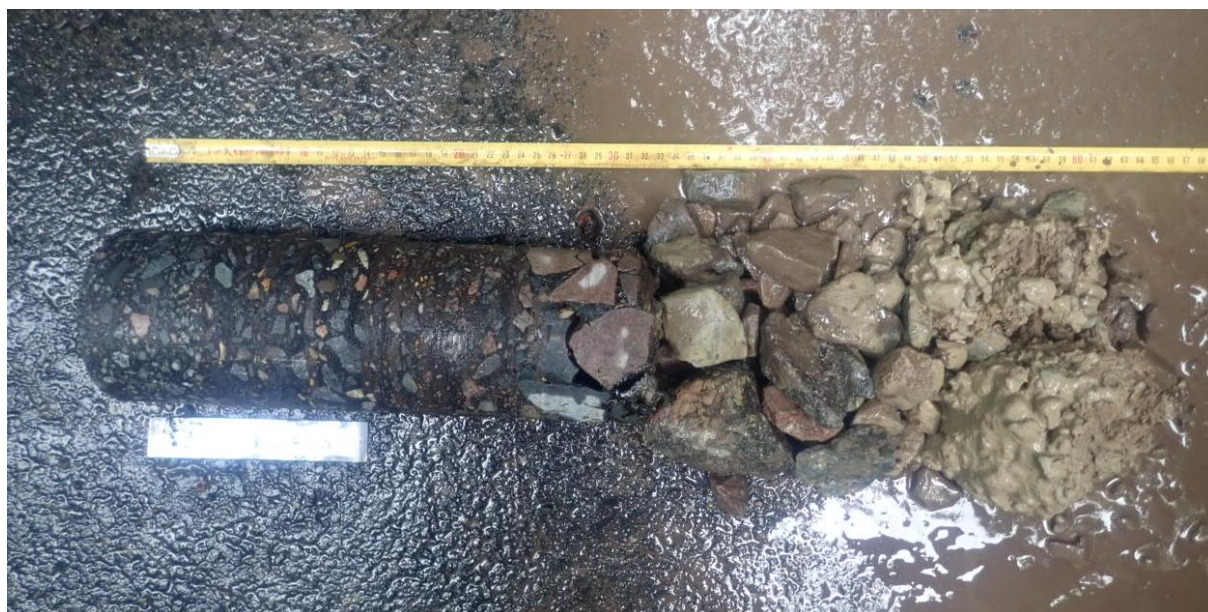
*Obr. 15 - Jádru vývrtu Vzorek – V8 (in situ).*

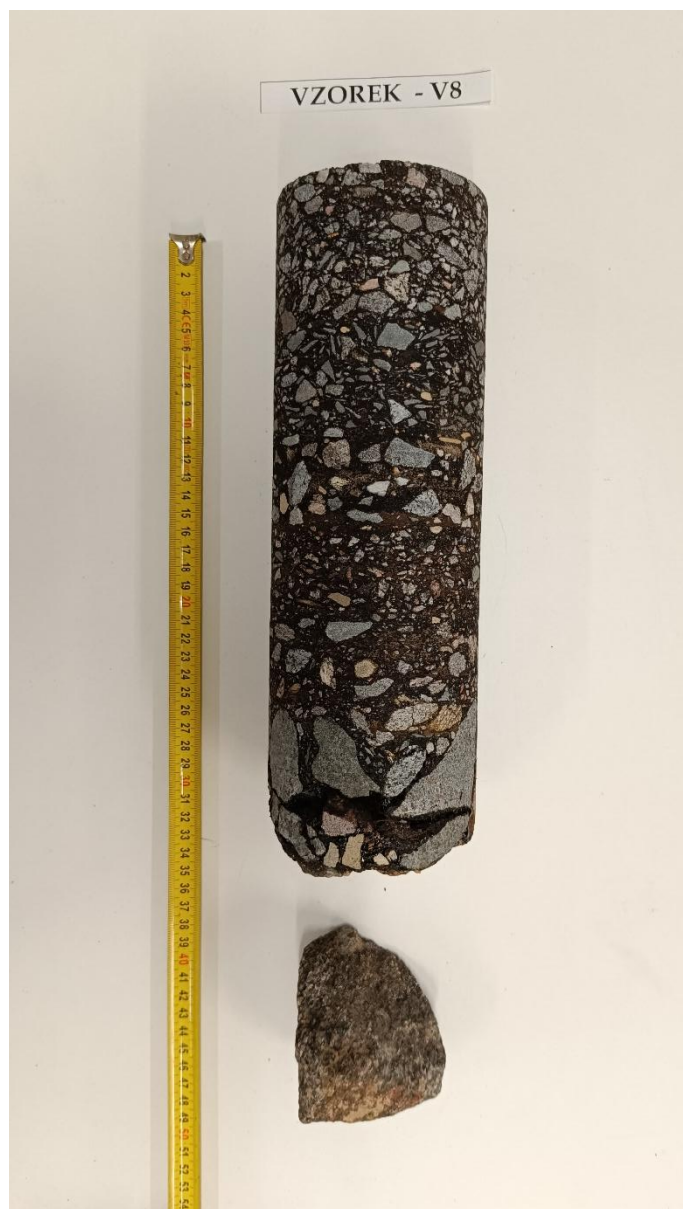
Obr. 16 - Jádro vývrtu Vzorek – V8 (laboratoř).

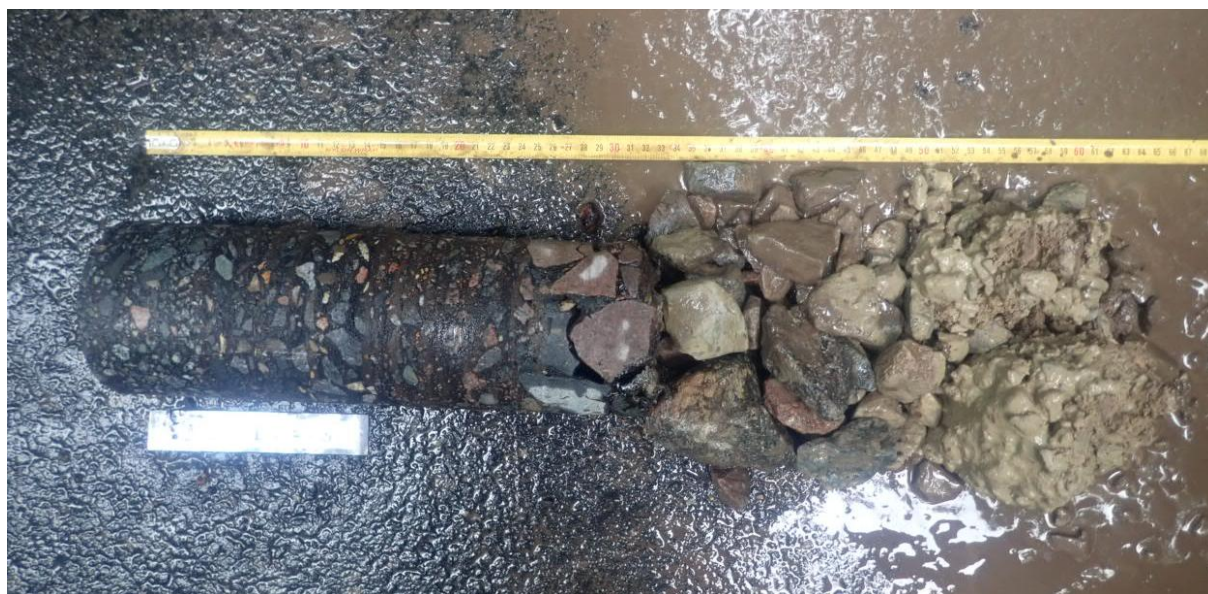
*Obr. 17 - Jádru vývrtu Vzorek – V9 (in situ).*

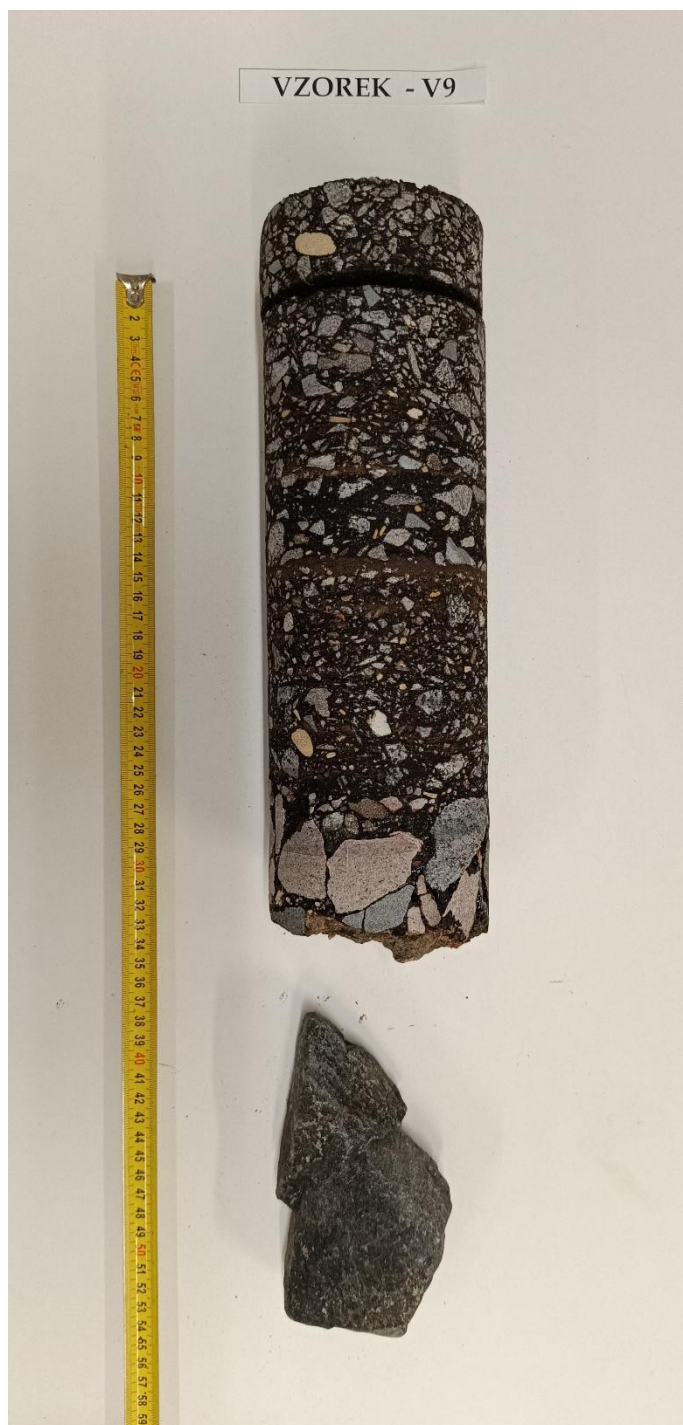
Obr. 18 - Jádru vývrtu Vzorek – V9 (laboratoř).

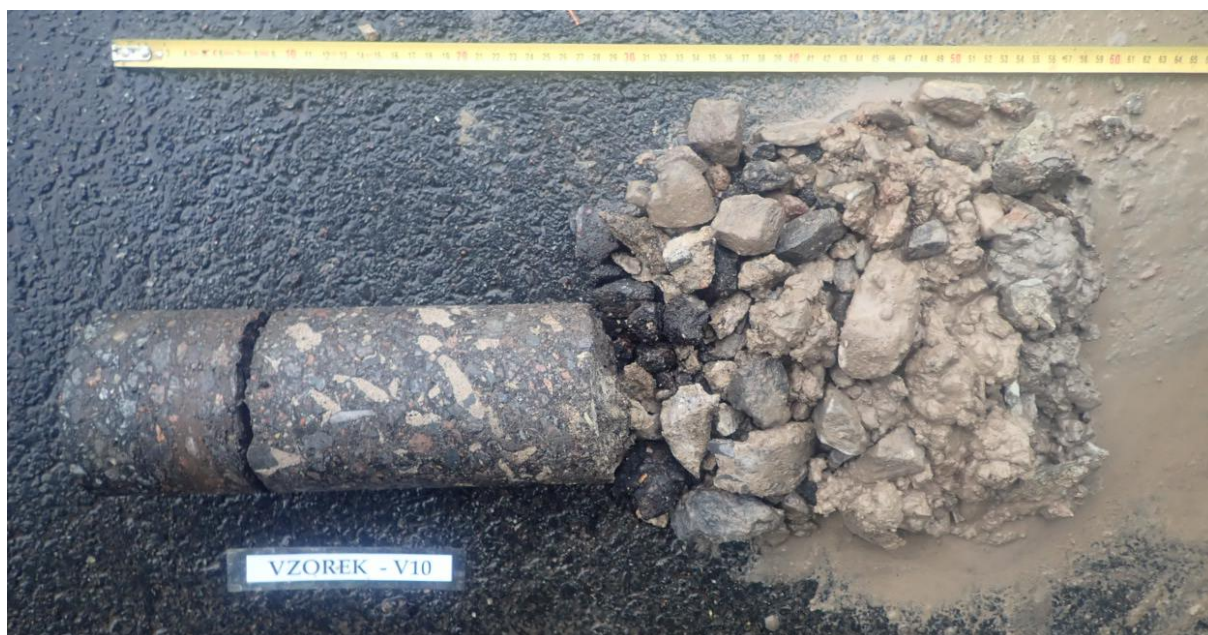
*Obr. 19 - Jádro vývrtu Vzorek – V10 (in situ).*

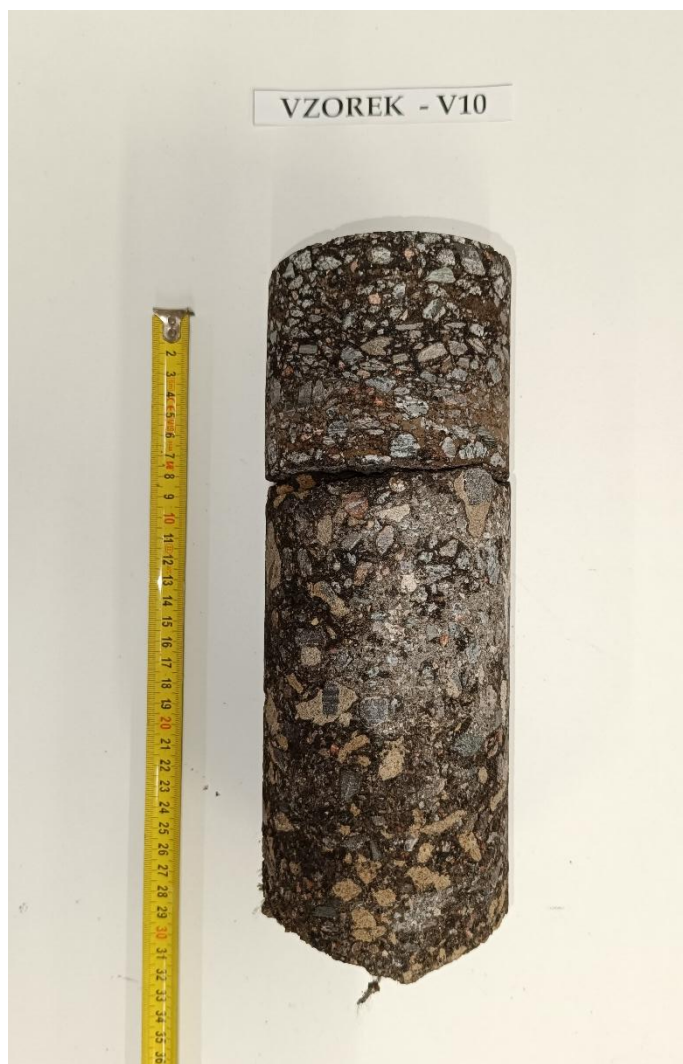
*Obr. 20 - Jádro vývrtu Vzorek – V10 (laboratoř).*
