INŽENÝRSKOGEOLOGICKÝ PRŮZKUM

Sondážní práce na vrtu V-1

<p>Soukromá kancelář pro průzkum a inženýrskou činnost IČO: 162 45 831</p>
Vypracovali: Ing. Jiří Petera, Mgr. David Vraný	
Akce: II/360 Lanšperk – Dolní Dobrouč modernizace silnice	ING. JIŘÍ PETERA, Hradec Králové
INŽENÝRSKOGEOLOGICKÝ PRŮZKUM	Datum: 10/2019
Objednatel: Ing. Ivan Šír, projektování dopravních staveb a. s., Haškova 1714/3, Hradec Králové 500 02	Zak. č.: JIP/1827/19

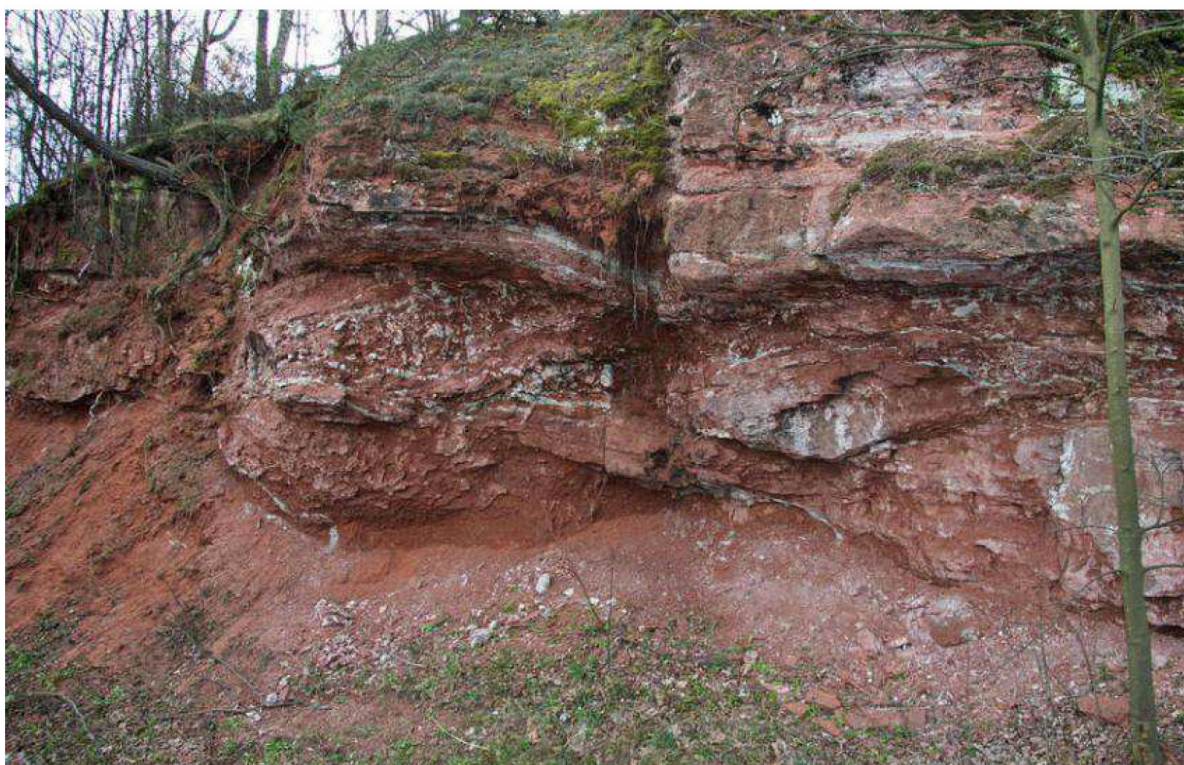
Obr. 7.3 Typické červeně zbarvené pestré sedimenty odpovídající aridnímu období klimatických cyklů. Výchozy permokarbonu orlické pánve (1f na obr. 7.1) v zářezu silnice mezi Letohradem a Ústím nad Orlicí. Foto R. Grygar.

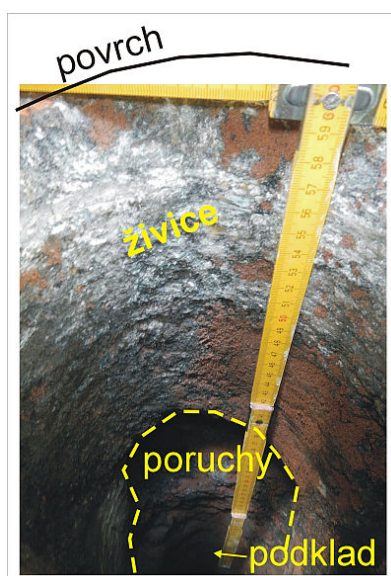
Konstrukce vozovky ve vrtu V-2 v místě významné podélné trhliny indikující sesouvání násypového tělesa (pohled do sondy)

- **Tloušťka konstrukce** vozovky je proměnlivá od 0,47 do 1,20m. Standardně se tloušťka pohybuje v rozmezí 0,47 – 0,65m. Výjimku tvoří část úseku v okolí vrtu V-2 (řez V-2 c), kde dosahuje tloušťky až 1,20 m. Zde konstrukce vozovky vykazuje poruchy (trhliny), jimiž migruje povrchová, případně mělká podzemní voda. Nejpravděpodobnější příčinou poruch je extrémní dopravní zatížení a podmáčení části násypu, v důsledku způsobující svahový pohyb podložních vrstev, konkrétně plíživé sesouvání násypového tělesa po strmě sklonitém podloží.

- **Živičný kryt** je v řešeném úseku komunikace souvislý, pravděpodobně historicky několikrát doplňovaný do současné tloušťky (0,30 – 0,60m), je ale lokálně porušený převážně svislými podélnými trhlinami a lokálním poklesem krytu směrem k okraji silnice v její posvahové části (v okolí vrtu V-2).

- **Podkladní vrstva** převážně sestává z drceného kameniva (často fr.32/63) nebo hrubě lámaného kameniva ($d > 150\text{mm}$). Odlišná skladba je patrná v části úseku silnice v okolí vrtu V-2, kde se v rámci konstrukce zjevuje vrstva mokrého písku.

Průsaky mělké podpovrchové vody byly zjištěny pouze vrtanou sondou V-2 v násypovém tělese v hl. 1,2 – 3,3m. Zvodnění je epizodní až krátkodobé, odvislé od intenzity srážek, které infiltrují do porušené konstrukce vozovky, případně vsakují nefunkčním příkopem zemního tělesa. Zeminy v násypu zde vykazují vysokou vlhkost až lokální převlhčení, jehož důsledkem je degradace smykové pevnosti a následný plíživý sesuvný pohyb násypu (deformace v řádu cm) po strmě svažitém podloží.

- Trhlinami porušený živičný kryt v úseku zhruba mezi vrty V-2 a V-3, zejména souvislá podélná trhлина v posvahovém jízdním pruhu.
- Deformovaný kryt silniční komunikace s dosednutím posvahové části jízdního pruhu vlivem lokálního plíživého sesouvání násypu silniční komunikace po strmě sklonitém podloží (zejména v blízkosti vrtu V-2).

- V části úseku v okolí vrtu V-2 (viz příl. 1/1) v délce cca 150 – 200m jeví silniční komunikace značné známky porušení vlivem plíživého sesouvání podmáčeného násypového tělesa po strmě sklonitém podloží. Důvodem je extrémní zatížení dopravou a nedostatečné odvodnění.

- na posvahové straně bude v určitých částech nutné řešit stabilitu vhodným opěrným systémem (zejména bude nutné řešit stabilitu kritického úseku v rozsahu viz příl.1/1).

- Je naprosto nutné vyřešit trvale funkční a dostatečně kapacitní odvodnění.
- Těžitelnost zemin a hornin do předpokládané hloubky provádění zemních prací bude zvládnutelná běžnými stavebními stroji.
