Pardubice

Zámek

Krovová konstrukce nad muzeem

MYKOLOGICKÝ POSUDEK KROVOVÉ KONSTRUKCE

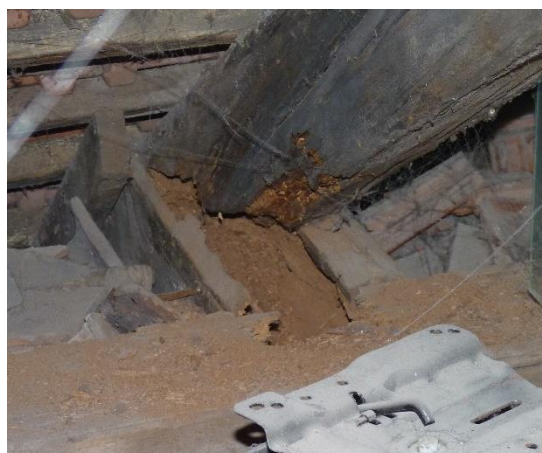
Napadení dřevokaznou houbou i dřevokazným hmyzem bylo lokalizováno ojediněle zpravidla v místech, kde v minulosti zatékala srážková voda. Na některých dalších místech je patrné lokální napadení dřevokazným hmyzem, a to larvami tesaříka krovového či červotoče, spíše staršího data. Převážně se jedná o napadení povrchové, které významně neohrožuje statickou únosnost

prvku, nicméně na některých místech je napadení rozsáhlejší a pro dobrou funkci krovu bude nutné některé prvky vyměnit.

Dřevokazný hmyz v současnosti není v aktivním stádiu. Prvky na výměnu, které byly na krovu nalezeny, jsou ve výkrese označeny červenou barvou. Po výměně těchto prvků je možné považovat konstrukci za plnohodnotnou vzhledem ke své dosavadní funkci.

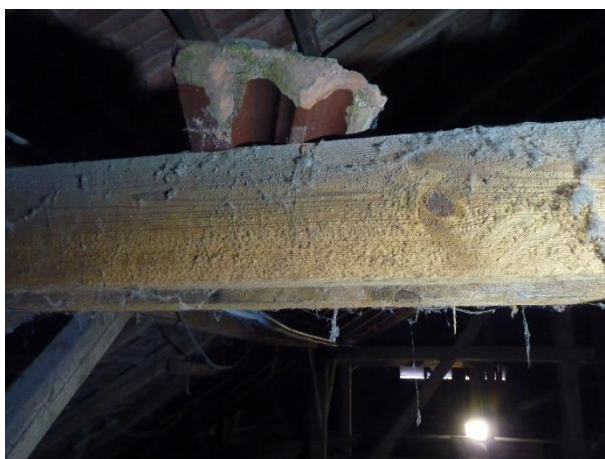
Na většině prvků krovu bylo ve větší či menší míře shledáno rozvláknění povrchové vrstvy dřeva. Jedná se o chemickou korozi.

Chemická koroze nastává při styku dřeva s agresivními chemickými látkami, především kyselinami, zásadami a oxidanty. Agresivní chemické sloučeniny (zejména dioxid síry, dioxid dusíku, ozón) se do dřeva dostávají zejména díky znečištění ovzduší průmyslovou činností.

Je nutné zbavit povrch dřeva rozvlákněné vrstvy (obroušení kotouči s polymidovými vlákny nebo či oškrábání špachtlí) a krovovou konstrukci neutralizovat vhodným prostředkem a vyrovnat tak pH dřeva, aby se koroze zastavila.
