## **PŘEDBĚŽNÉ HODNOCENÍ STAVU DŘEVĚNÉHO OBKLADU Z HLEDISKA NAPADENÍ DŘEVOKAZNÝMI HOUBAMI A HMYZEM**

### **PARDUBICE PERNŠTÝNSKÉ NÁM 78, OBKLAD VÝTAHOVÉ ŠACHTY**

Stupeň : Zpráva z prohlídky objektu

Datum : 08-12/2019

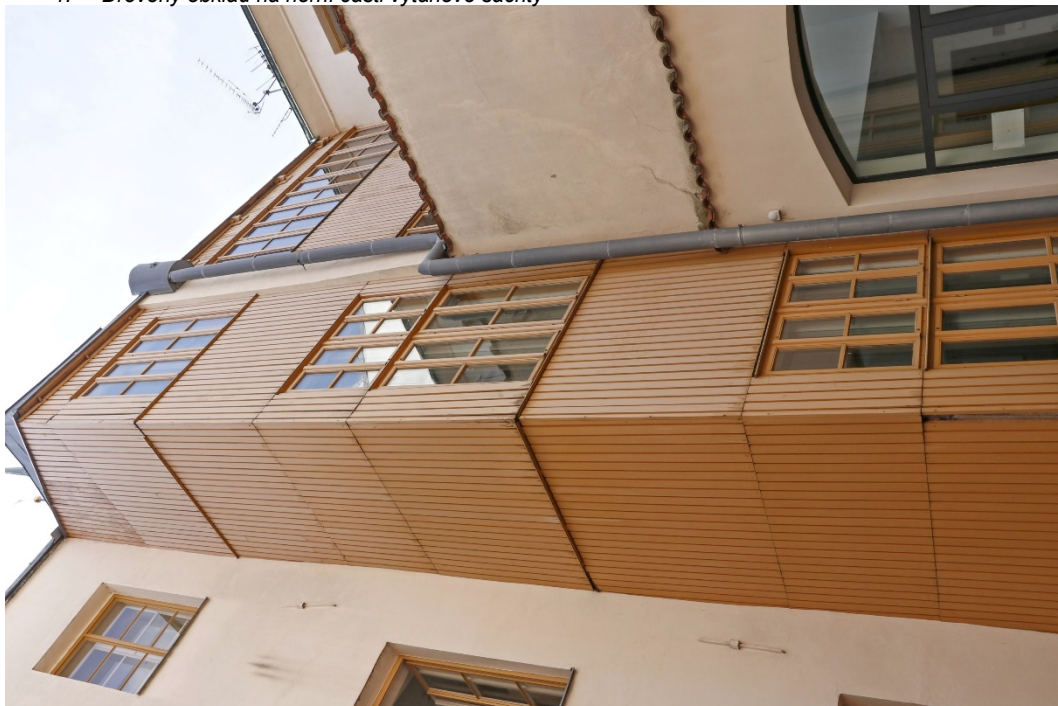
1. *Dřevěný obklad na horní části výtahové šachty*

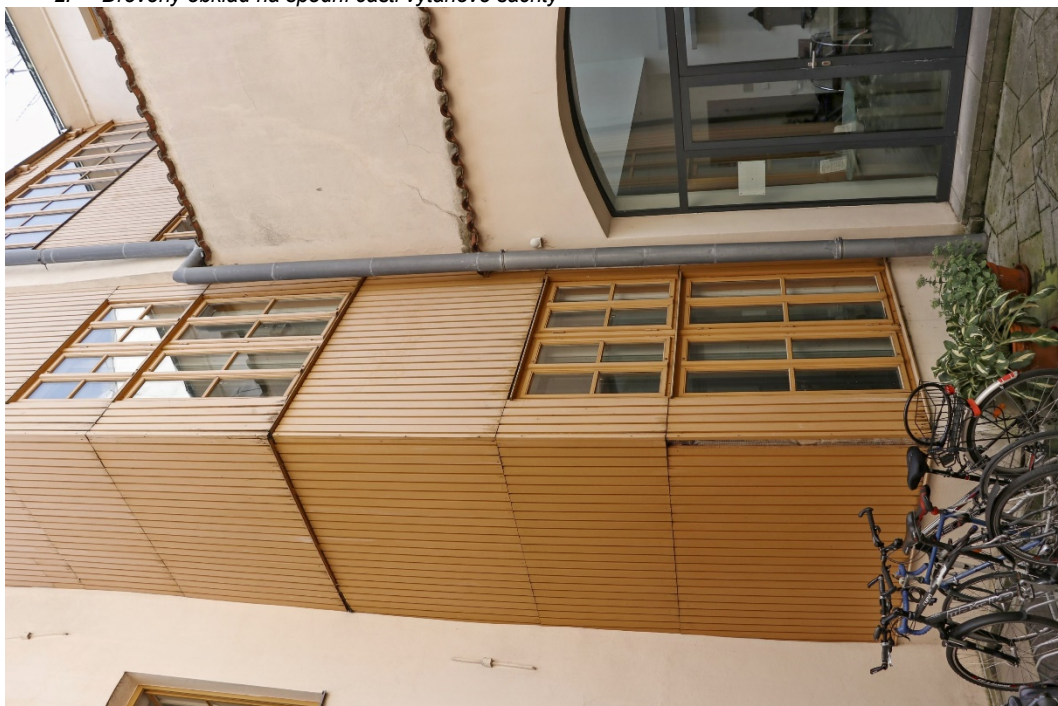
2. *Dřevěný obklad na spodní části výtahové šachty*

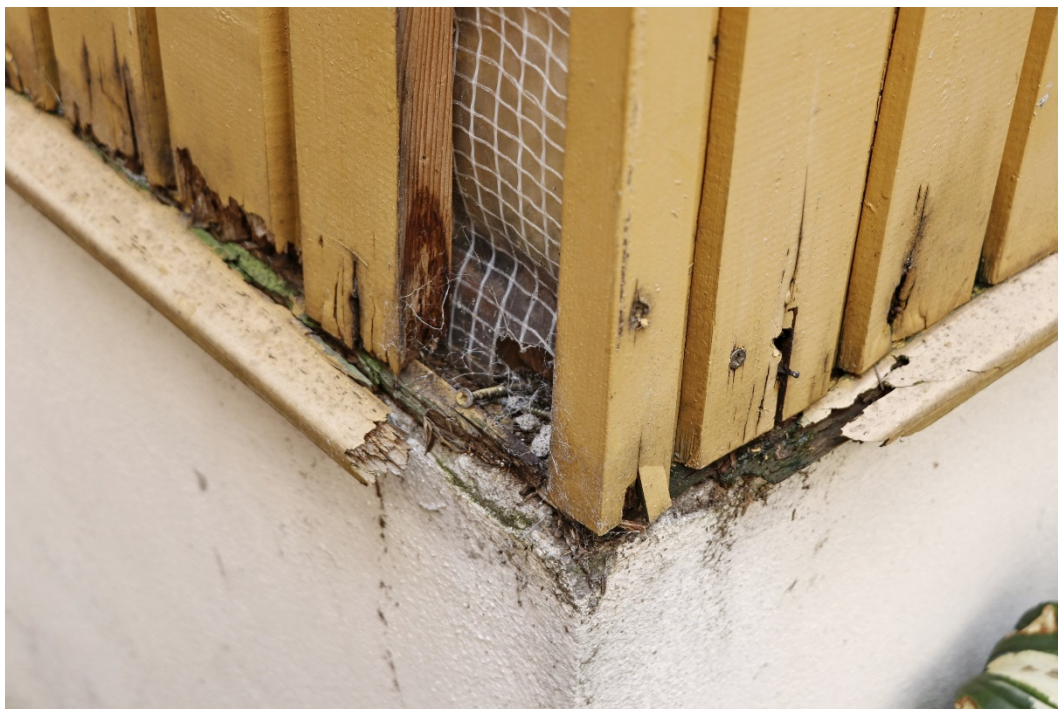
- Do skladby z vnější strany tepelné izolace je instalován nevhodný typ pojistné hydroizolační fólie, který výrazně omezuje odpar vlhkosti z vrstvy tepelné izolace. Pro tento typ fólie by musela být mezi tepelnou izolací a fólií umístěna spolehlivě provětrávaná vzduchová mezera. Nic na tom nemění ani případná parozábrana na vnitřním líci tepelné izolace, která se dá předpokládat. Nezna-mená to totiž, že do vrstvy tepelné izolace nemůže proniknout vlhkost jiným způsobem - naopak, vždy tam nějaká pronikne a pak je dlouhodobě zadržena. Vlhká tepelná izolace pak neplní dobře svou funkci, navíc může dlouhodobá vlhkost iniciovat vznik a rozvoj hniloby nosného dřevěného roštu.

3. Sonda do skladby obkladu odhaluje obálku tepelné izolace (minerální vata) z nedostatečně propustné PE fólie. Voda, která pronikne do tepelné izolace má velmi omezenou možnost odpaření. Na snímku je patrná rozsáhlá degradace obkladu ve spodní části trámovkou a ligninovorní houbou

- Skladba tepelně izolačního pláště by neměla být difúzně uzavřená.
- Pod dřevěným obkladem doporučuji zařadit trvale provětrávanou vzduchovou mezeru, v žádném případě nesmí být těsně pod rubem obkladových prken fólie, omezující odvětrávání vlhkosti z prken

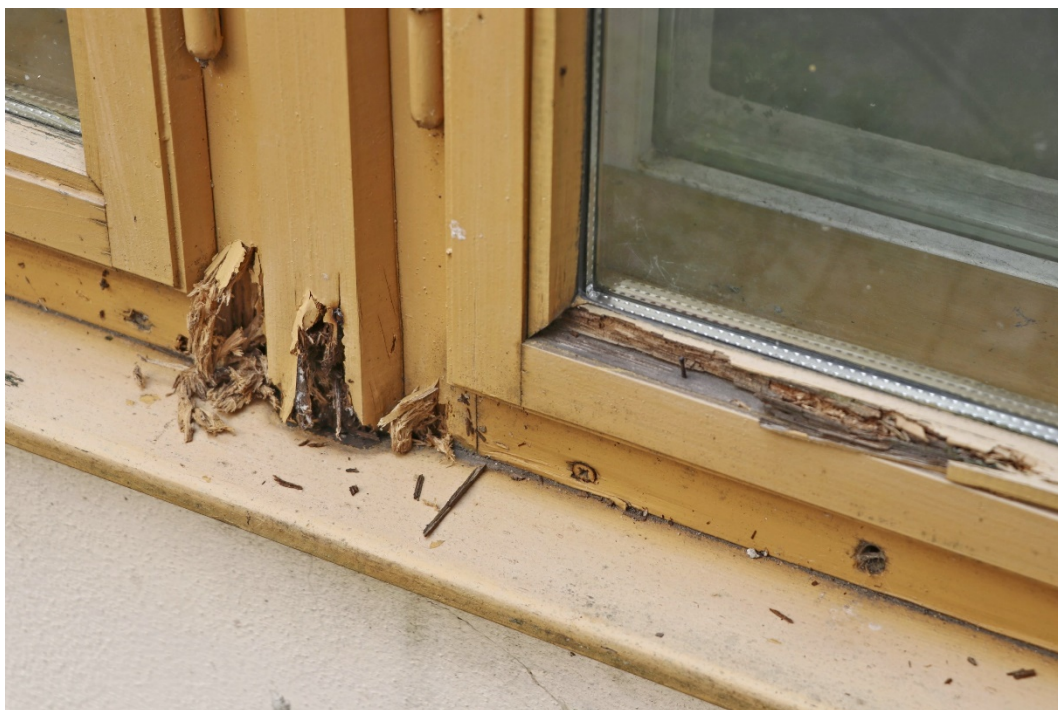
- Podobně jako dolní konce palubek je dlouhodobou vlhkostí od stékající a odstříkující dešťové vody ovlivněna i spodní část rámu oken a spodních vlysů křídel.

4. Degradace okenních ráků i křídel dřevokaznou houbou trámovkou. Hniloba u tohoto druhu houby probíhá uvnitř profilu poškozeného prvku, takže na první pohled není patrná. Bývá objevena buď sondáží pod povrch dřeva nebo až v posledním stádiu rozkladu dřevní hmoty.

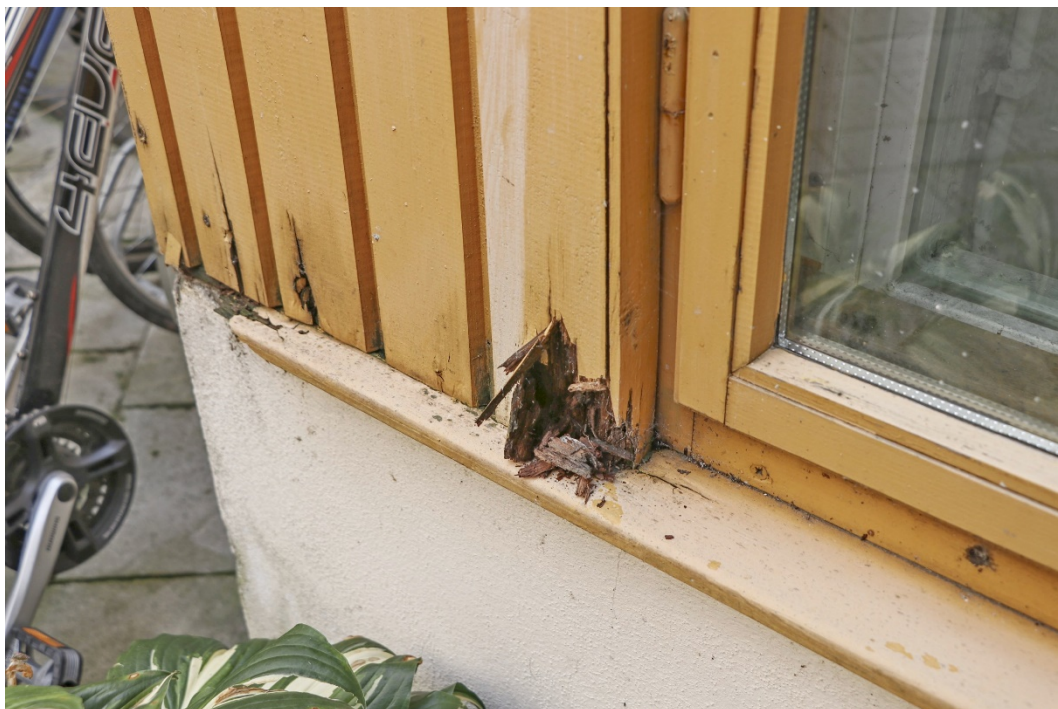
Dřevěné obložení je především v oblasti dolních konců palubek (nejvíce pak u styčných spár s vloženou římsovou lištou) napadeno trémovkou a lokálně i některou ligninovorní houbou. Kromě palubek jsou hnilobou poškozeny i latě nosného roštu. Dále jsou opět především trémovkou poškozeny spodní části rámu oken a spodní vlysy okenních křídel. Vlivem destrukce dřeva dochází ke vzniku otvorů a rozšíření spár v obkladu a k dalšímu intenzivnějšímu zatékání vody za obklad. Tepelná izolace se dále sytí dešťovou vodou. Tím se rozvoj napadení a stupeň degradace dále zvětšuje. Spodní konce palubek se uvolňují z přikotvení, rozpadá se i příslušná část nosného roštu a římsových lišt.

5. Degradace spodní části obkladu dřevokaznou houbou trámovkou

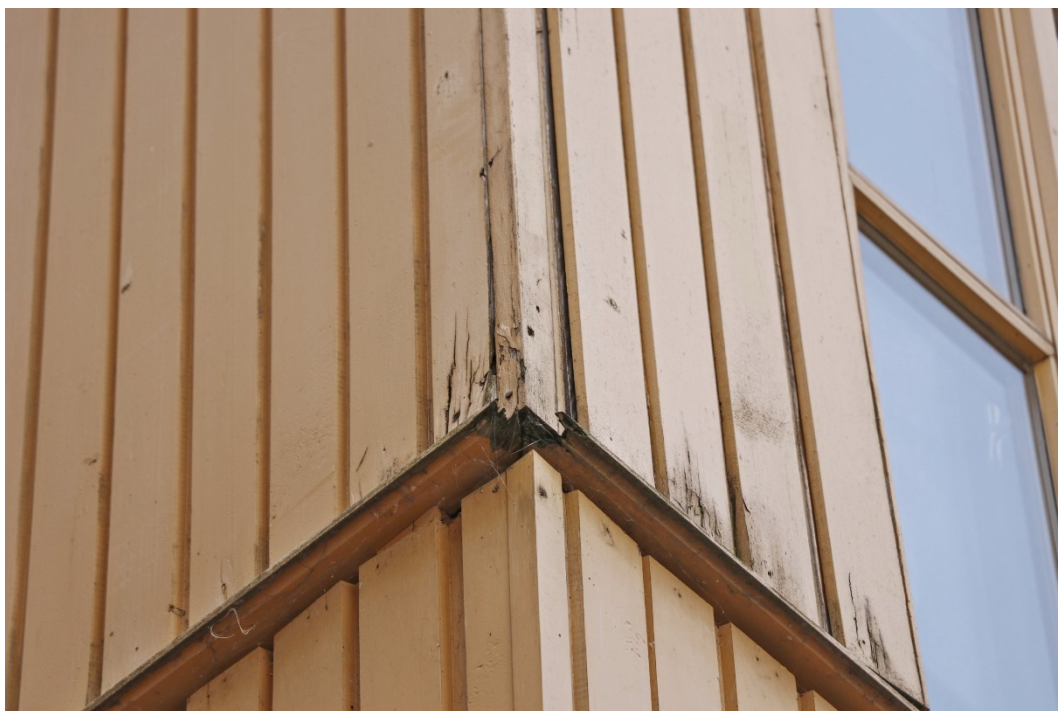
- Římsové lišty v úrovni parapetů oken mají za úkol zadržet vodu z dešťů hnaných větrem, stékající po ploše palubek a nechat ji odkápnout dále od vnějšího líce. Přesah římsové lišty je však velmi malý a plní tuto funkci jen velmi omezeně. Zato se daleko více projevuje nepříznivý účinek zadržení vody mezi horním lícem římsičky a dolním koncem palubek, které jsou pak vystaveny dlouhodobé vlhkosti pronikající po dřevních vlákních do hloubky profilu palubek.

6. Degradace dřevěného obkladu v horní části výtahové šachty v místě kumulace vody na kordónové římsě.

- Návrh detailů obkladu promyslet s ohledem na zajištění co nejlepší konstrukční ochrany dřeva. Např. prkna, tvořící kordónové římsy je vhodné oplechovat s kvalitní okapnicí, aby voda nezatékala pod římsou do obkladu. Než pouhé římsové prkno bude lépe působit i fungovat římsový profilovaný trámek. Zároveň je nutné svislá prkna obkladu ukončit několik centimetrů nad kordónovou římsou, aby voda z plochy římsy nevzlínala po dřevních vláknech do prken a omezil se i vliv vody odstříkující. Odstřík se zmenší i výraznějším sklonem horního líce římsy atd.

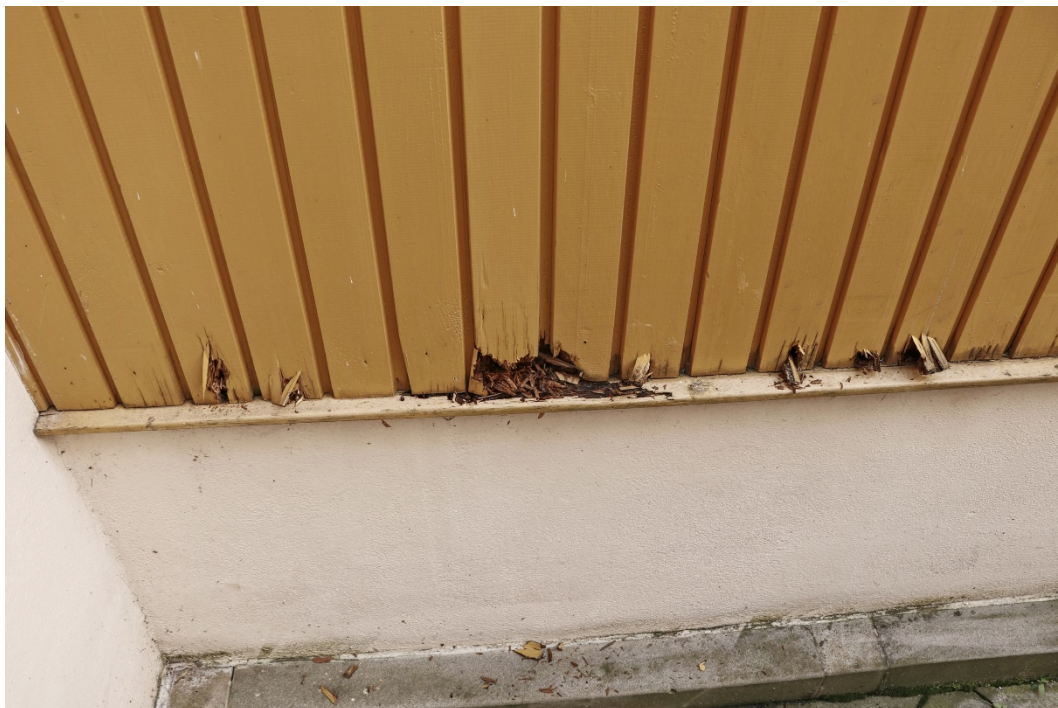
7. Degradace spodní části obkladu trámovkou a ligninová dřevokazná houba

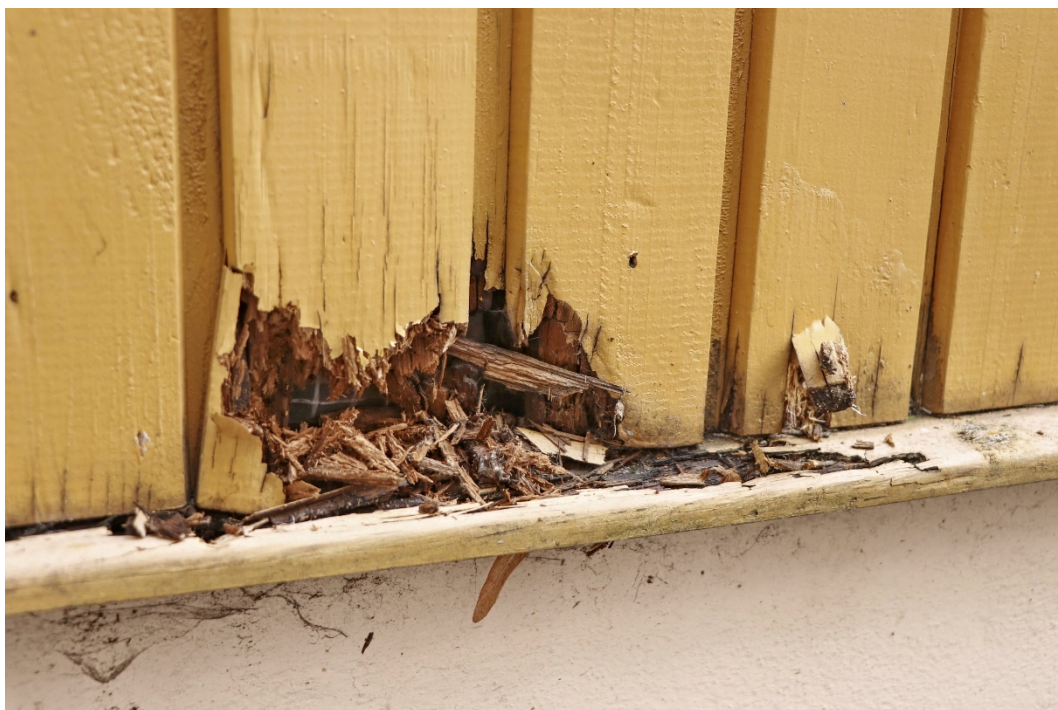
8. Detail poškození dřeva z předchozího snímku
