Příloha číslo 2: FOTODOKUMENTACE

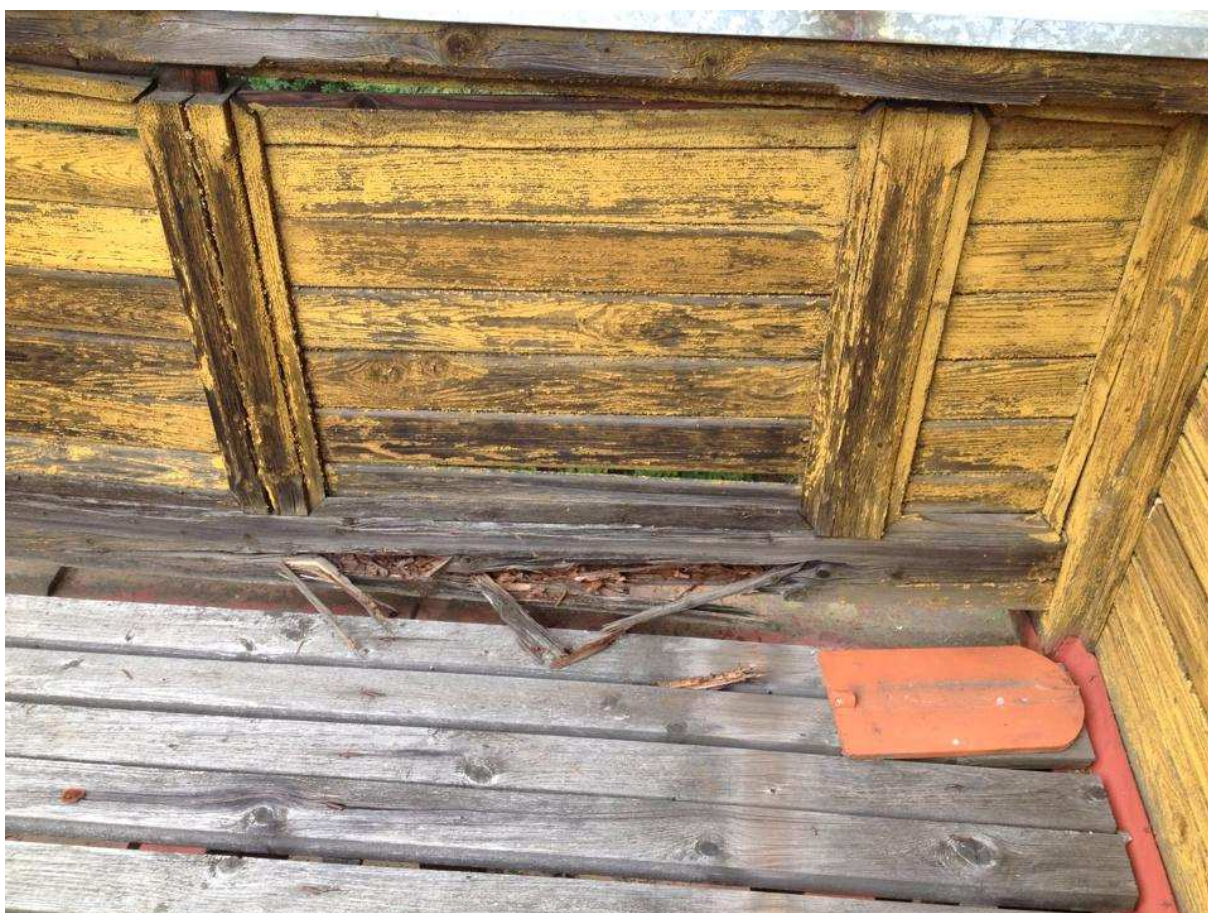
Pozice 1(viz tabulka 3) – hnědou hnilobou poškozené podlahové trámy terasy 4.NP

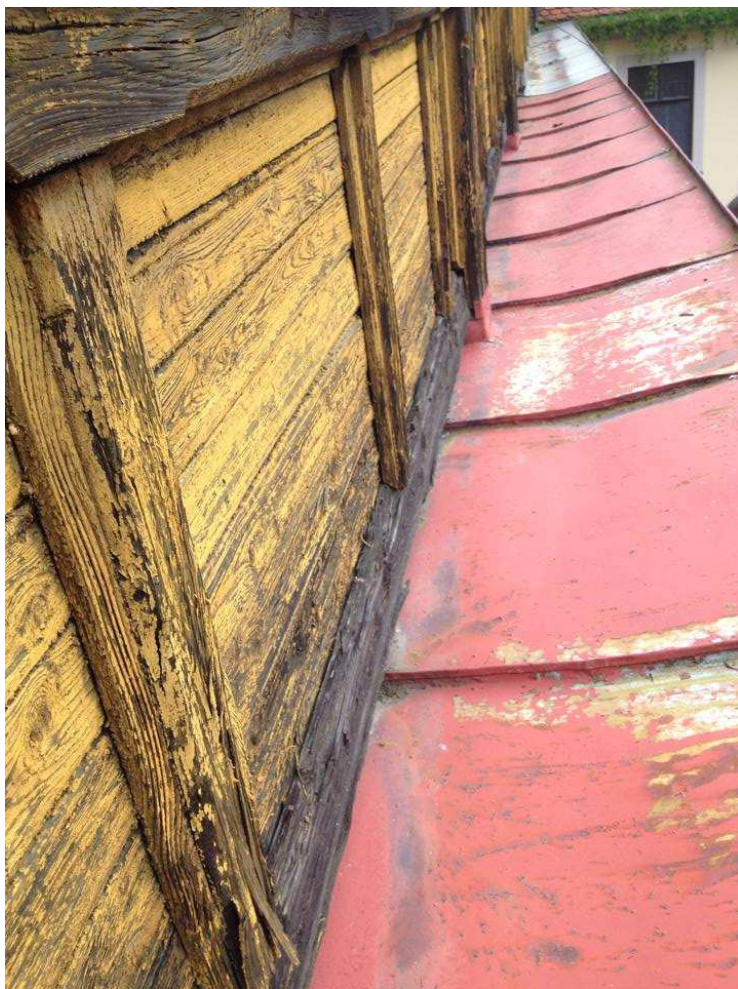
Pozice 2 – Hnědou hnilobou poškozená konstrukce zábradlí

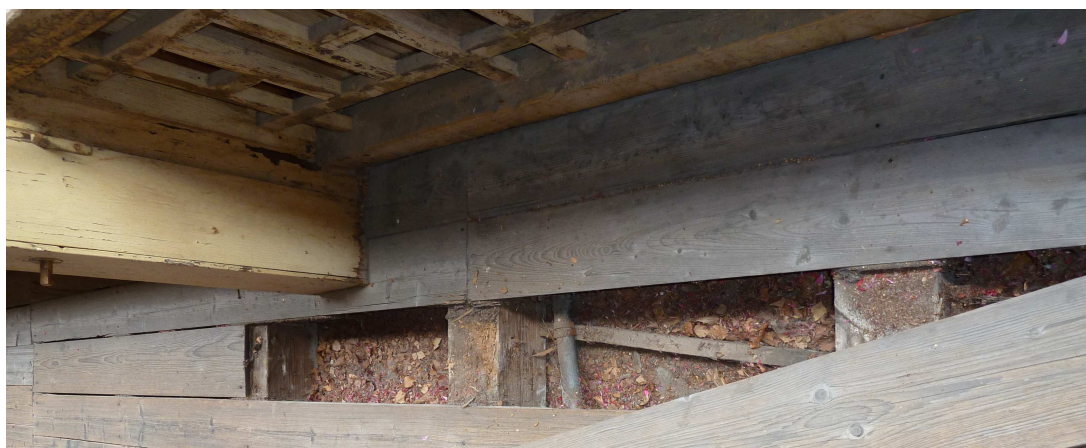
Pozice 3 – dřevokazný hmyz ve stropnici ve věžičky 4.NP

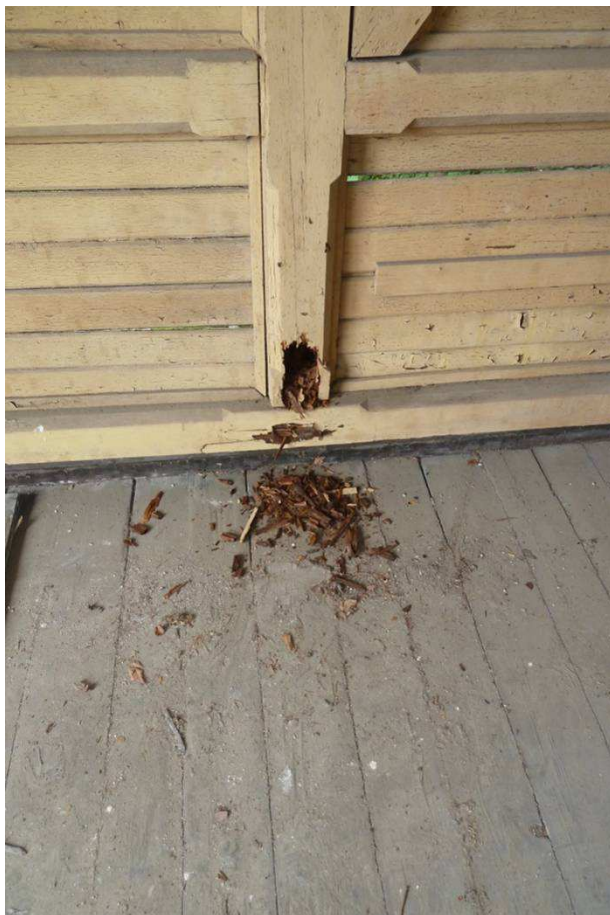
Pozice 4 – Hnědá hniloba v podlaze věžičky 4.NP

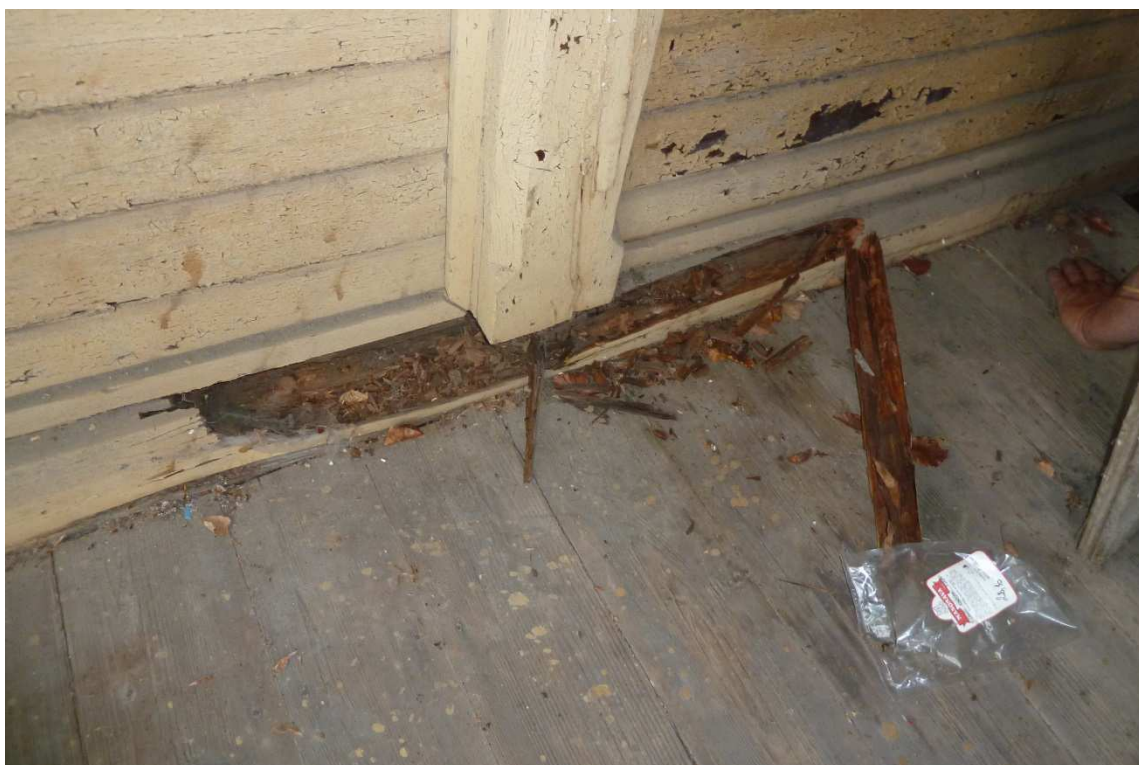
Pozice 5 – Sloupek s podlahovým trámem v interiéru leháren (hnědá hniloba)

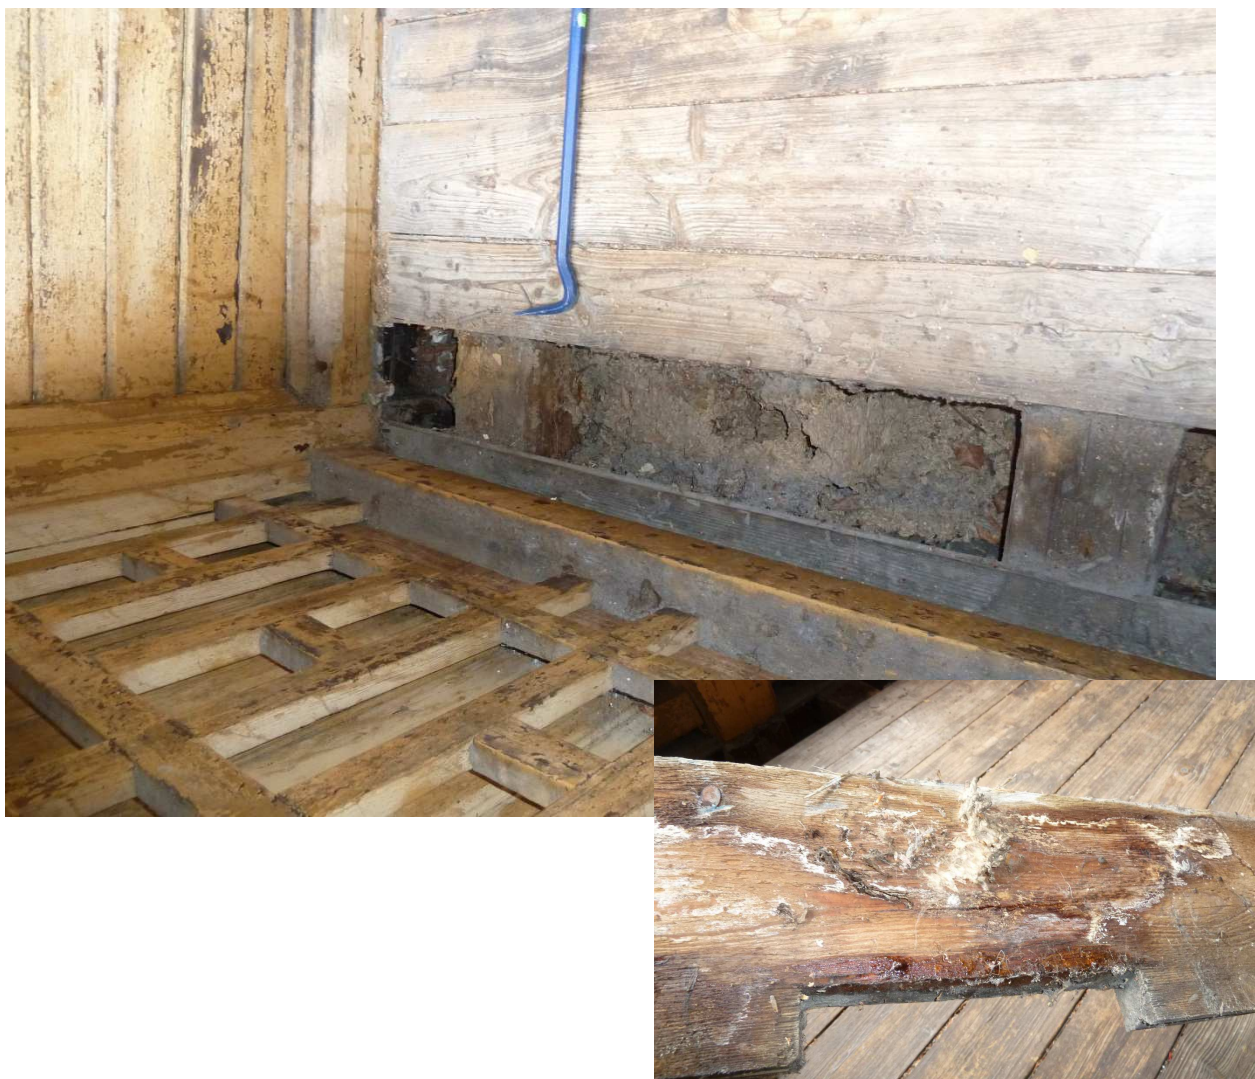
Pozice 6 a 7 – podlaha interiérů leháren - dřevokazný hmyz a povrchové mycelium dřevokazné houby

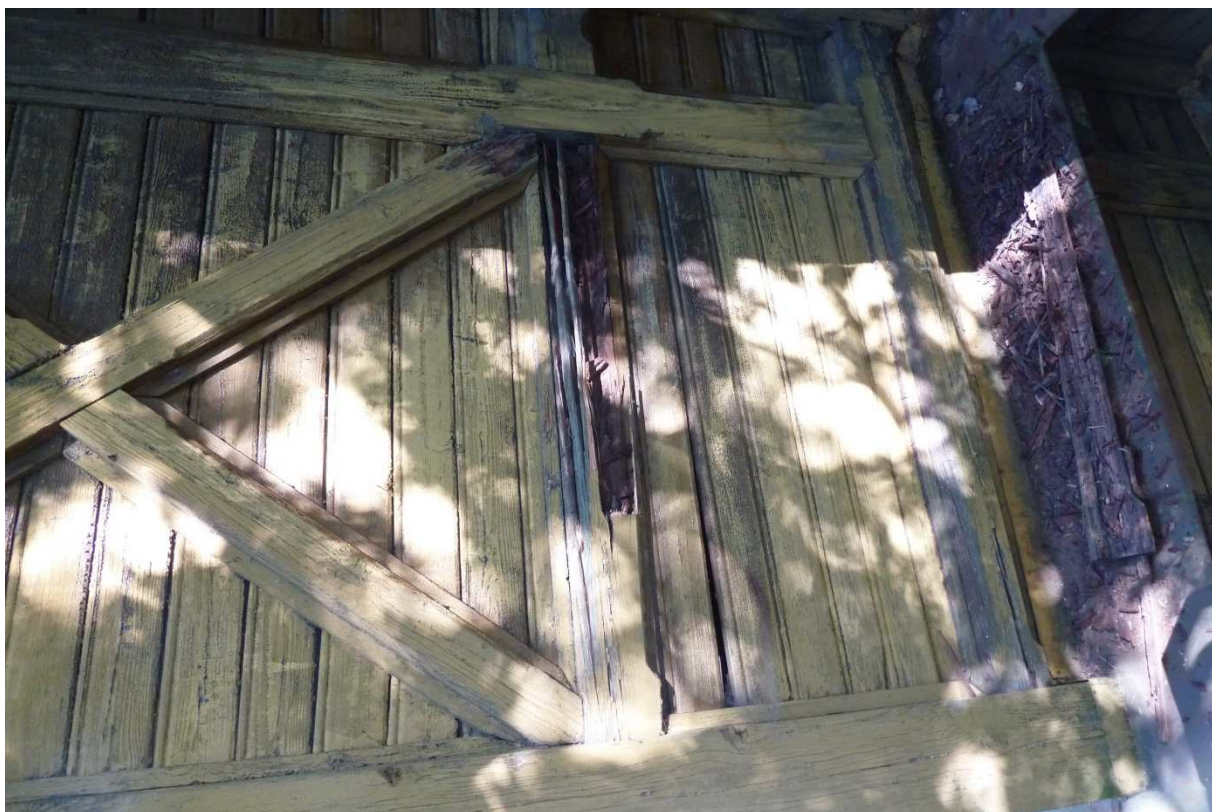
Pozice 8 – hnědou hnilobou napadený vnější sloupek
